## RELATÓRIO TÉCNICO

### APRESENTAÇÃO

O relatório técnico apresenta todas as não conformidades encontradas na edificação, ilustrado com fotografias para melhor visualização das patologias e áreas afetadas.

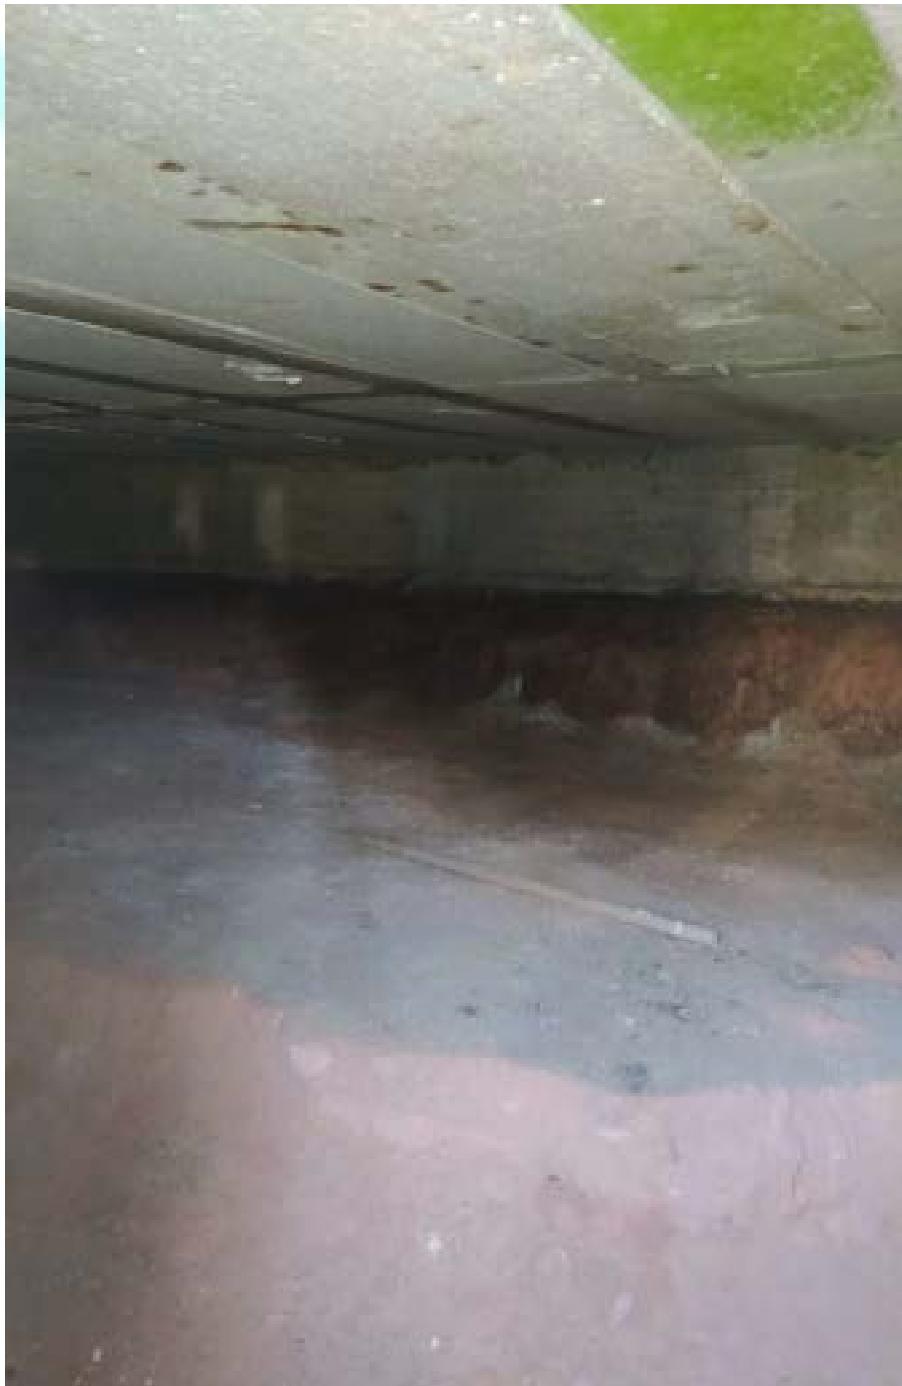
Figura 117 – Área da fundação – Pontos de oxidação

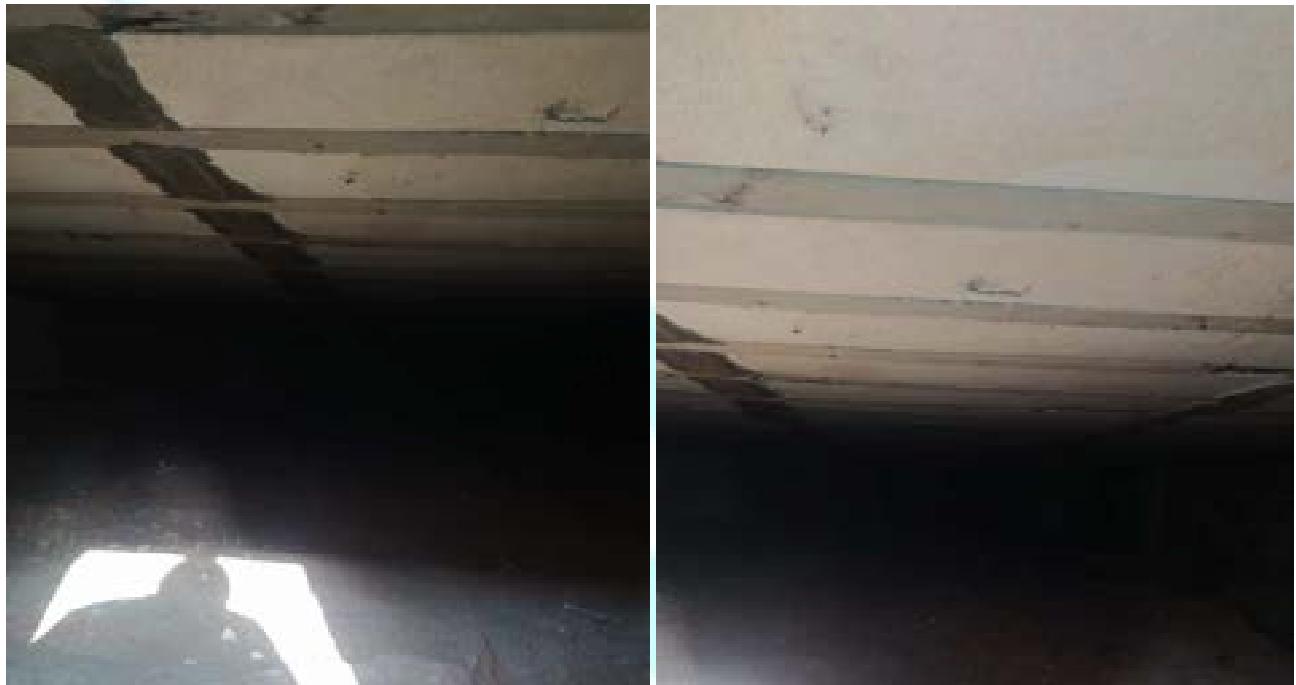
Figura 118 – Área da fundação

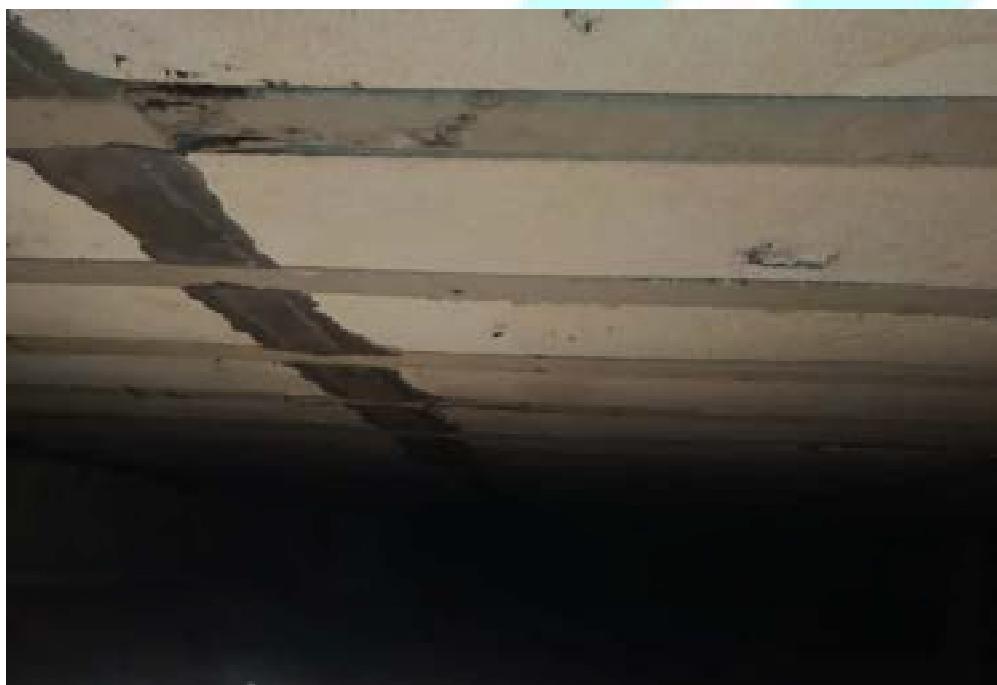
Figura 119 - Área da fundação – Pontos de oxidação

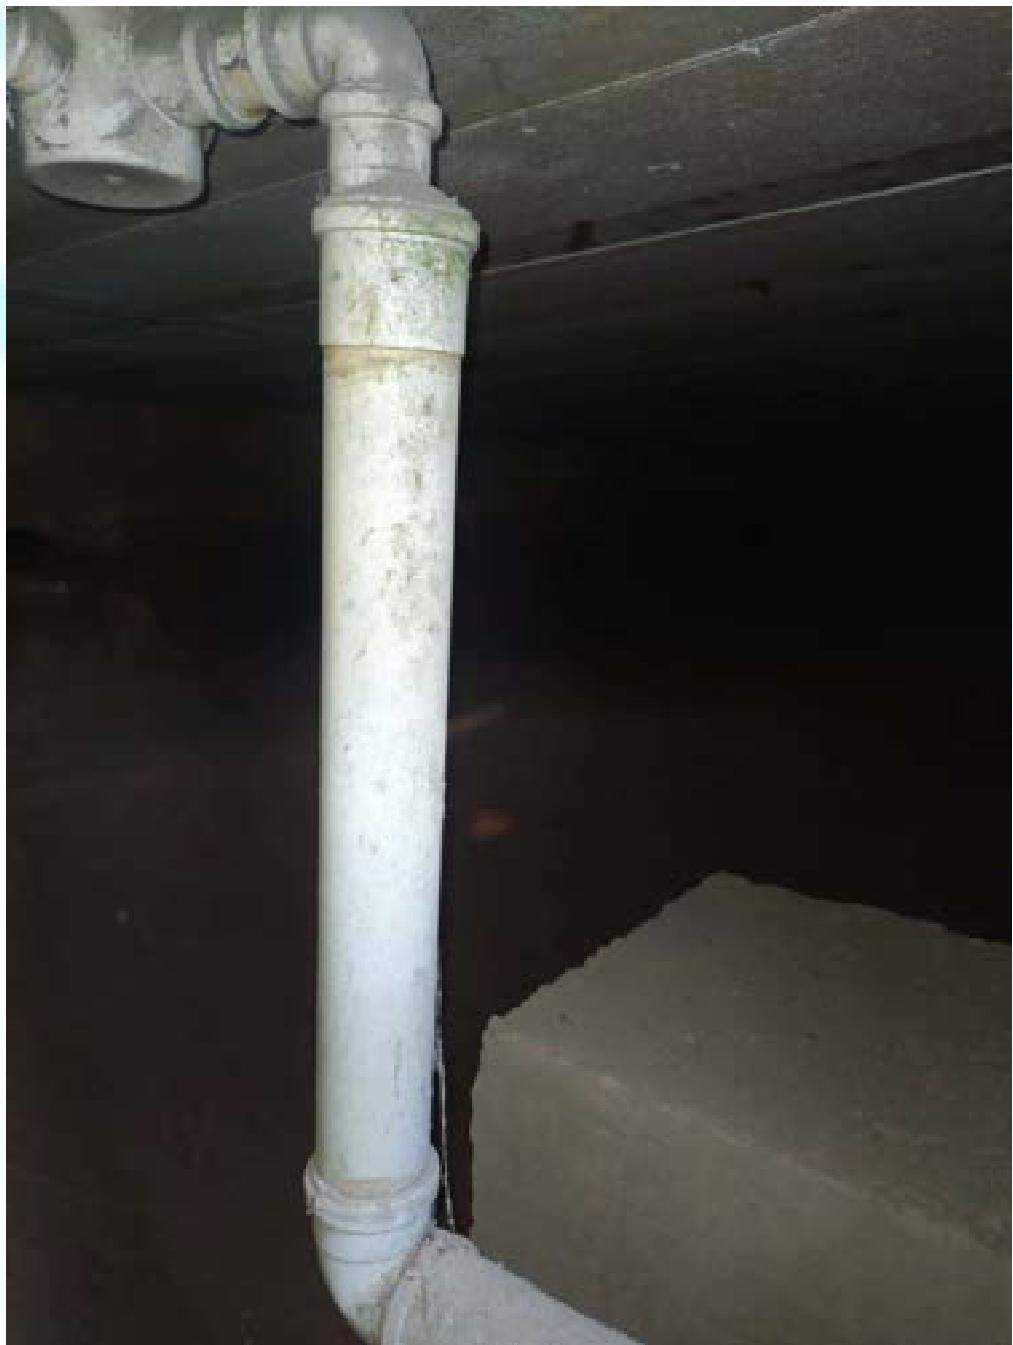
Figura 120 - Área da fundação

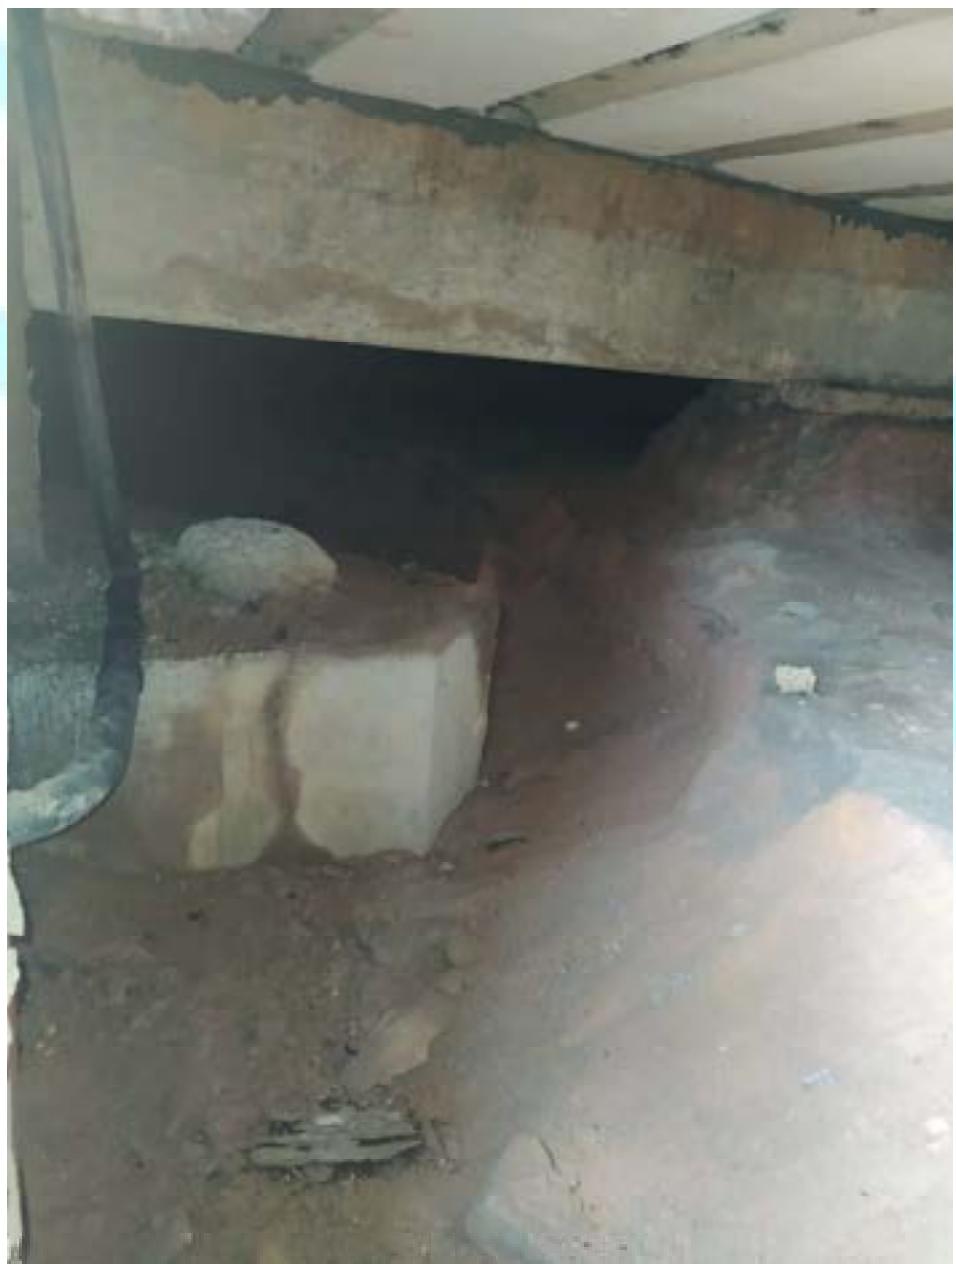
Figura 121 - Área da fundação

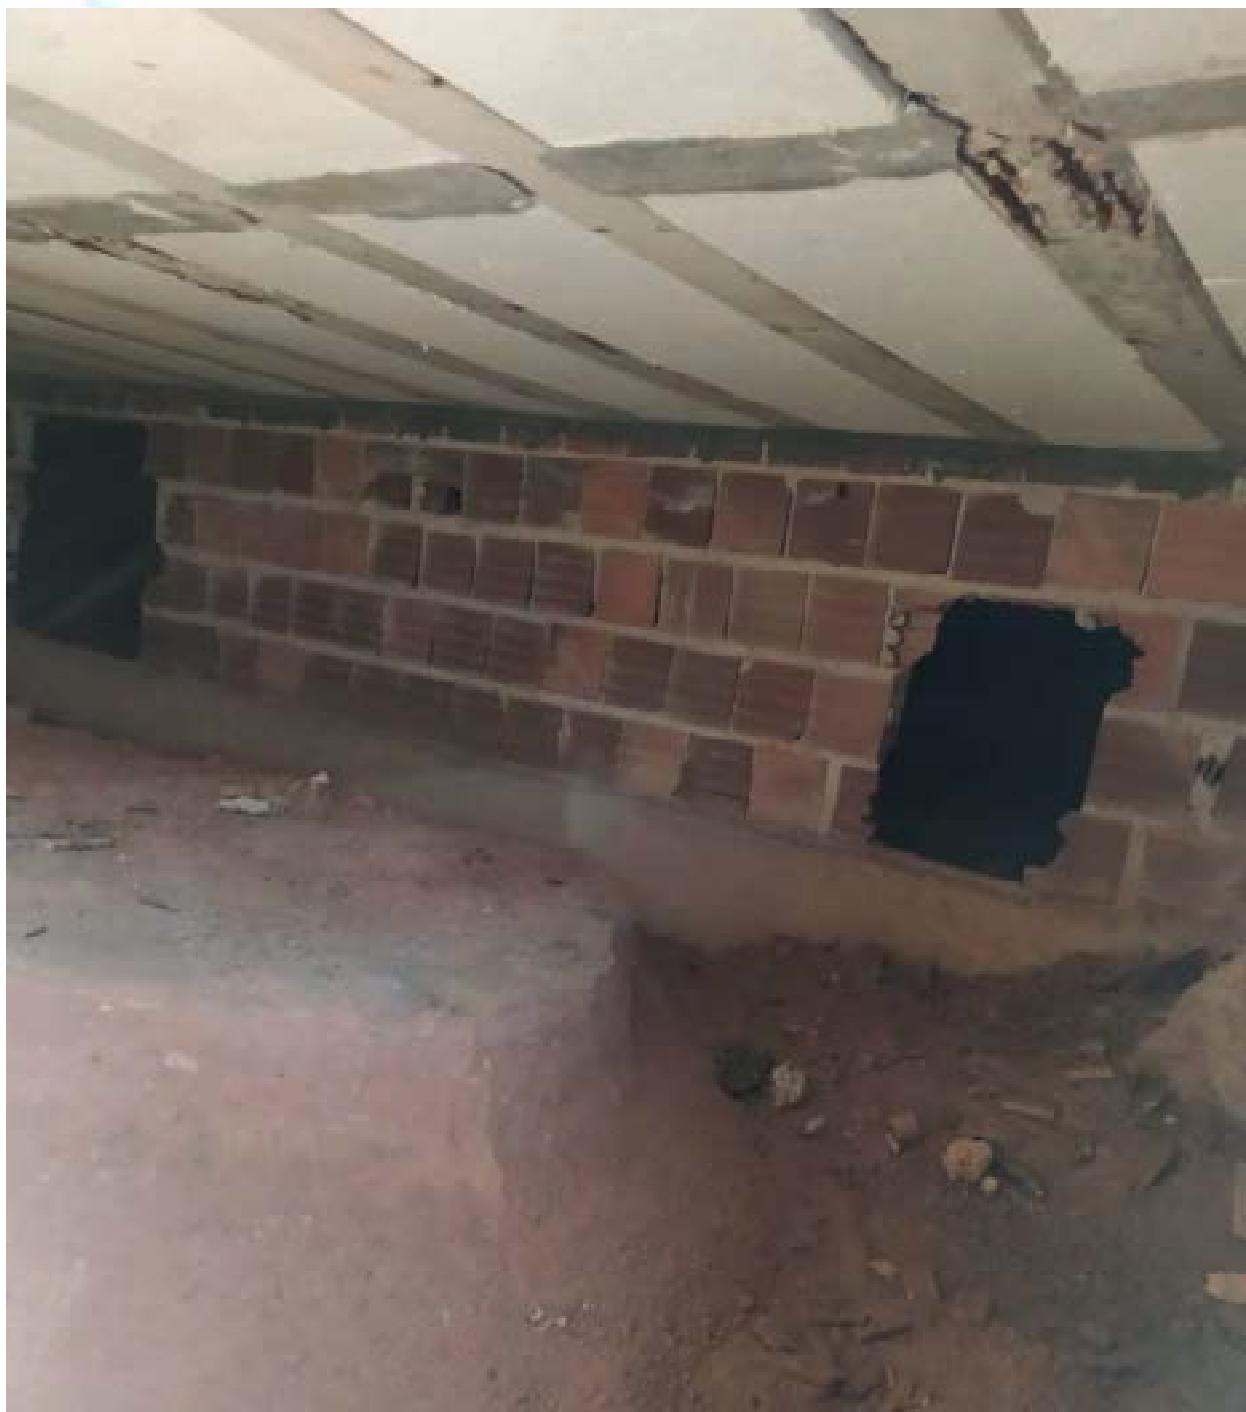
Figura 122 - Área da fundação – Pontos de oxidação

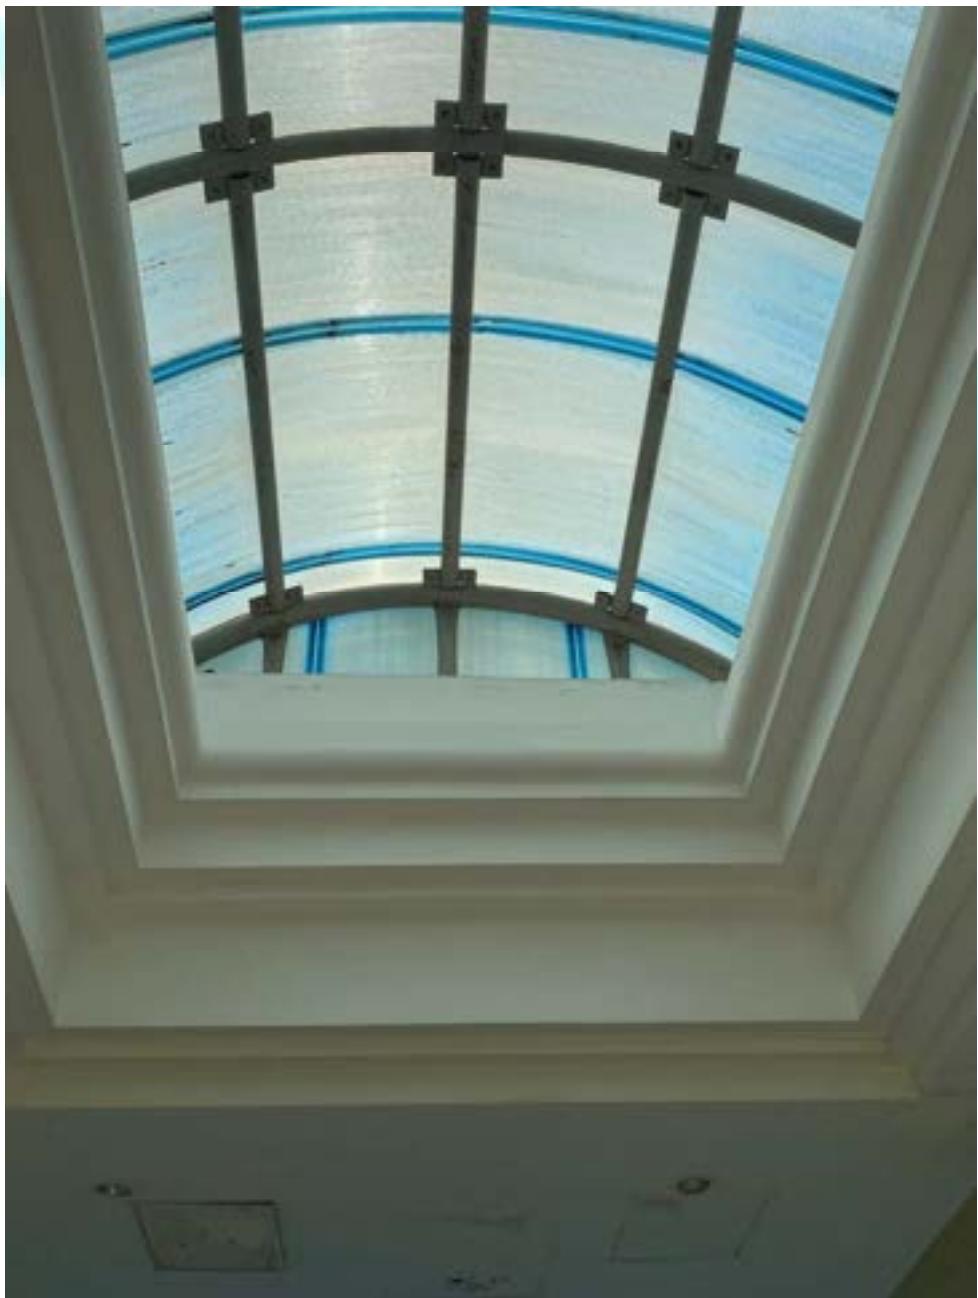
Figura 123 – Área do forro do hall principal

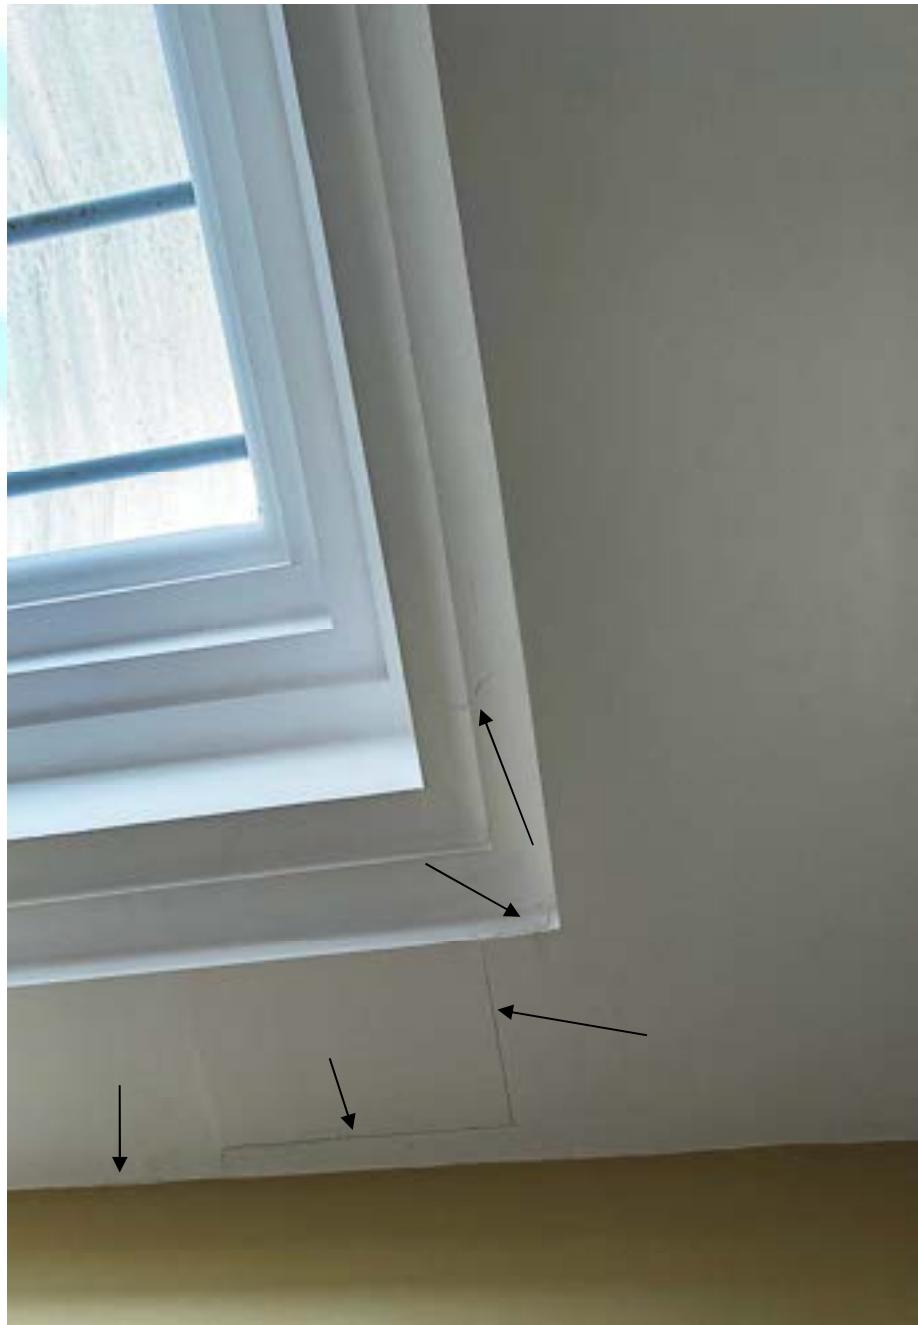
Figura 124 – Fissura no forro de gesso

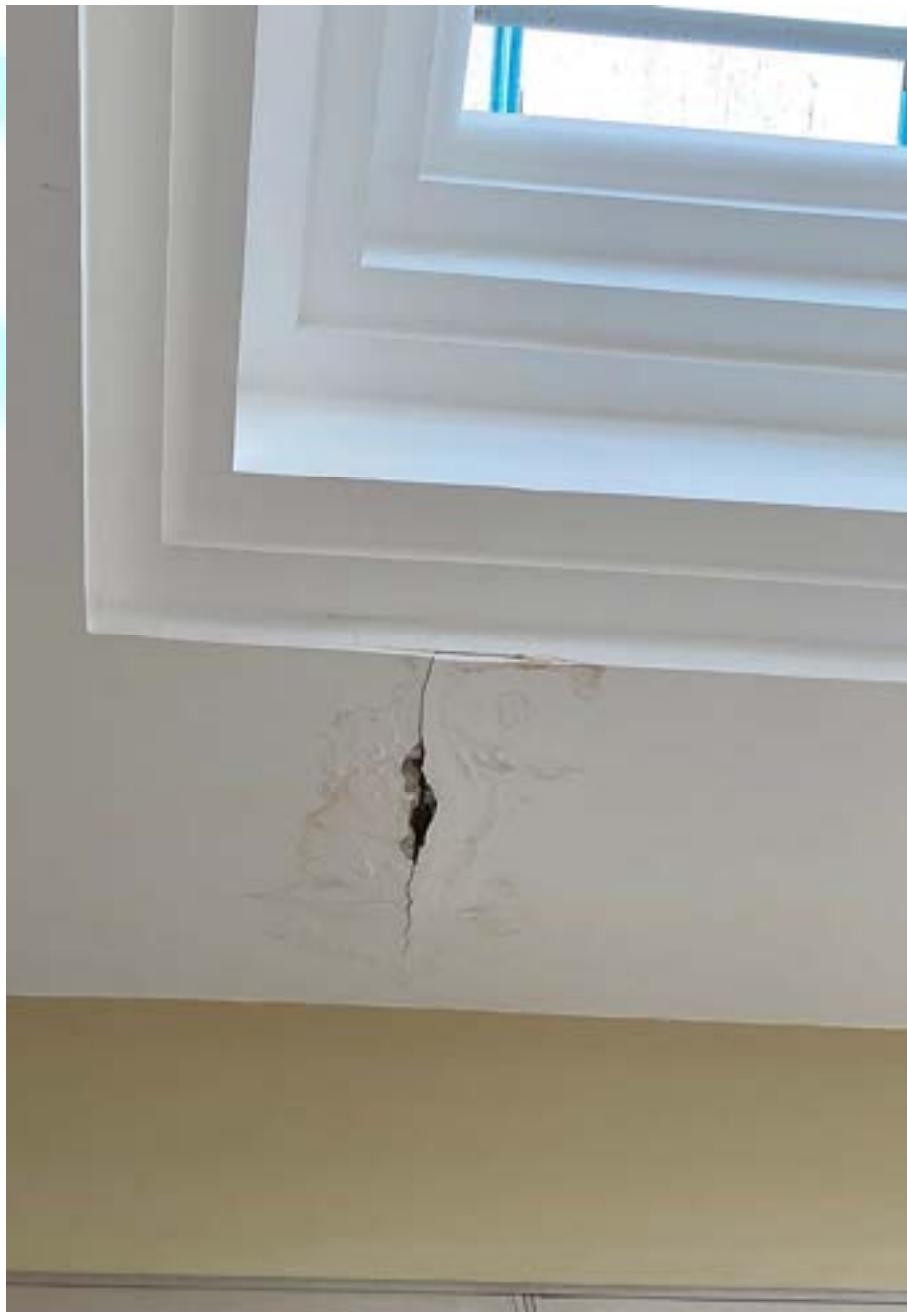
O forro de gesso encontra-se acometido em alguns pontos por infiltrações provenientes ao mal funcionamento da estrutura de coberta local. O forro possui tampas de acesso danificadas necessitando de reparos. No piso encontram-se pedras danificadas. As paredes do hall apresentam pontos de fissuras próximo à entrada, entre a copa e os sanitários e sobre a porta da sala 14.

Figura 126 – Infiltração no forro de gesso

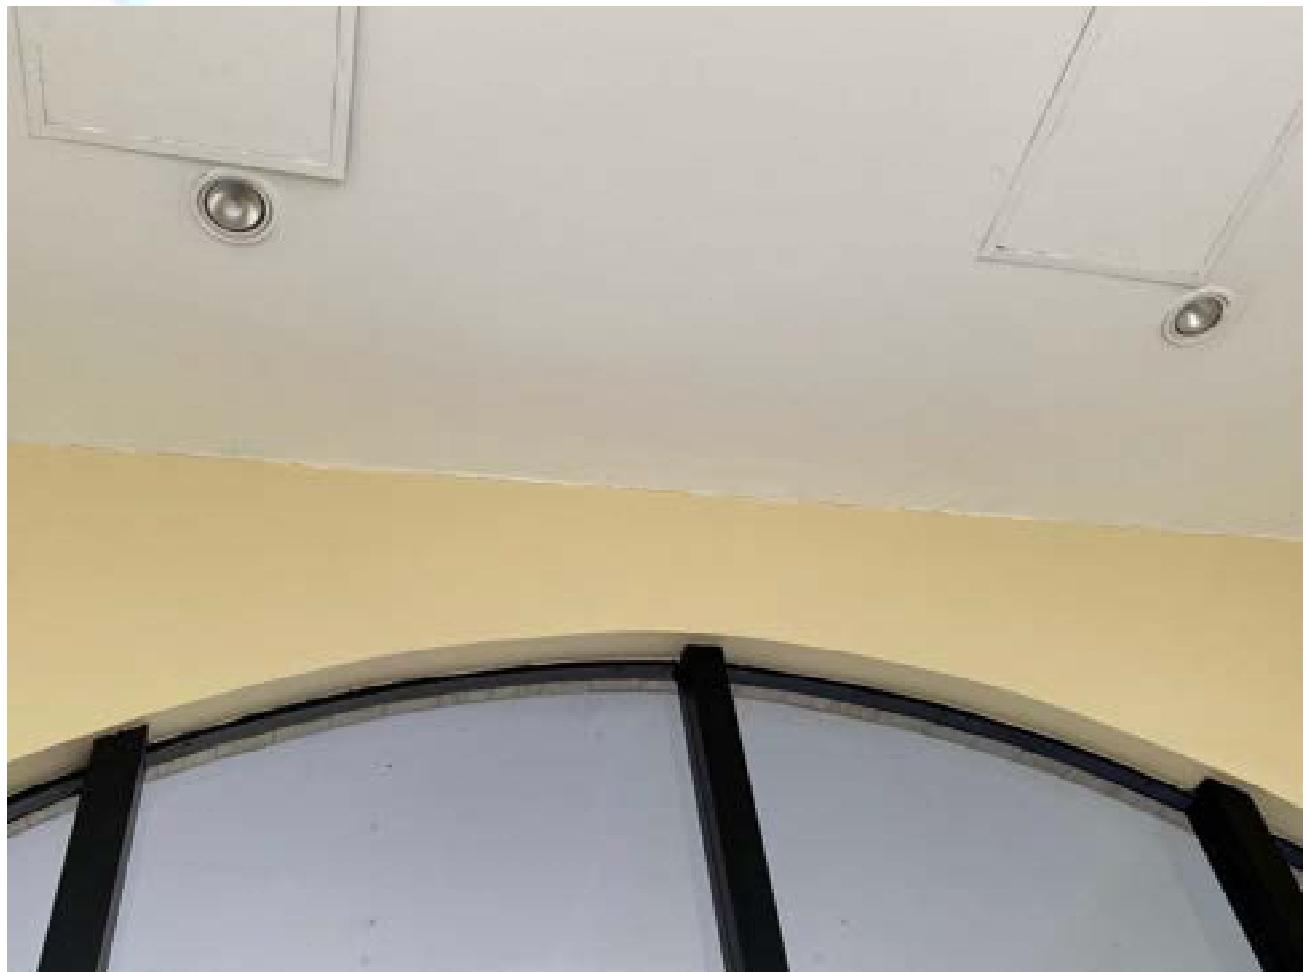
Figura 128 – Fissura no encontro da alvenaria com forro

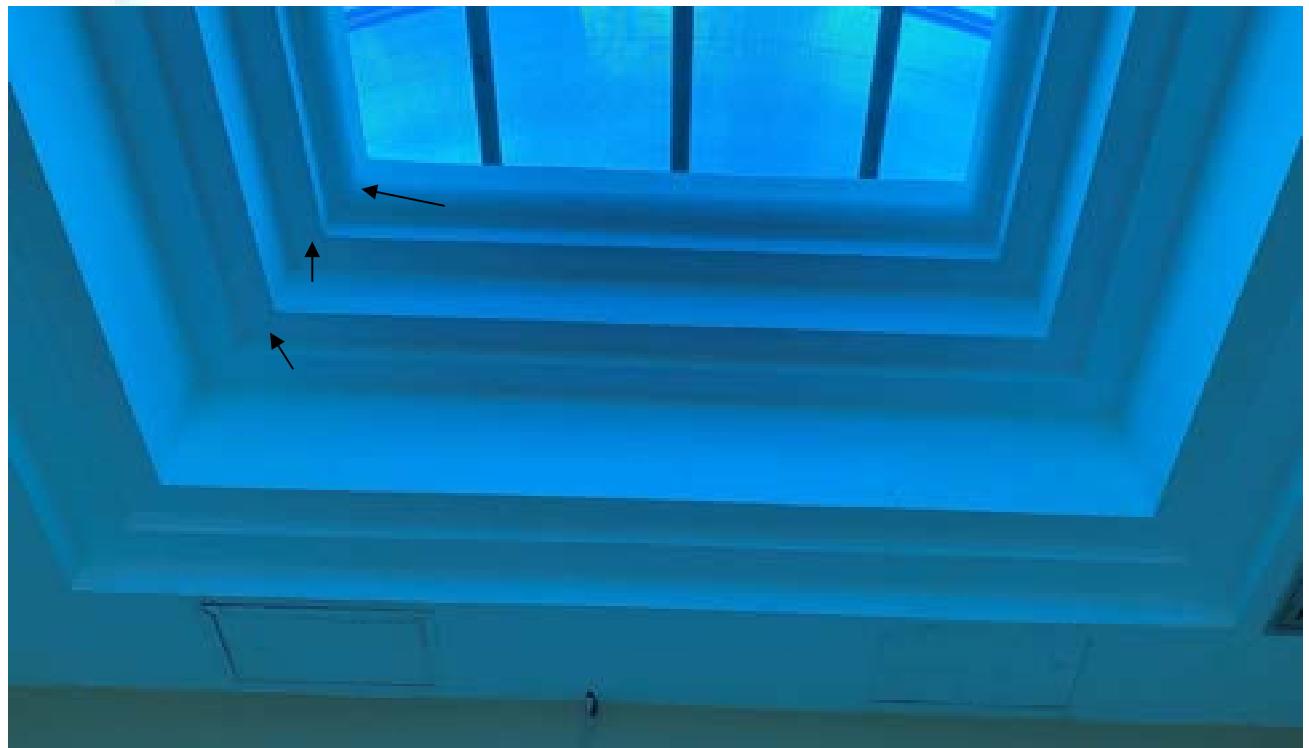
Figura 131 – Fissura no forro de gesso

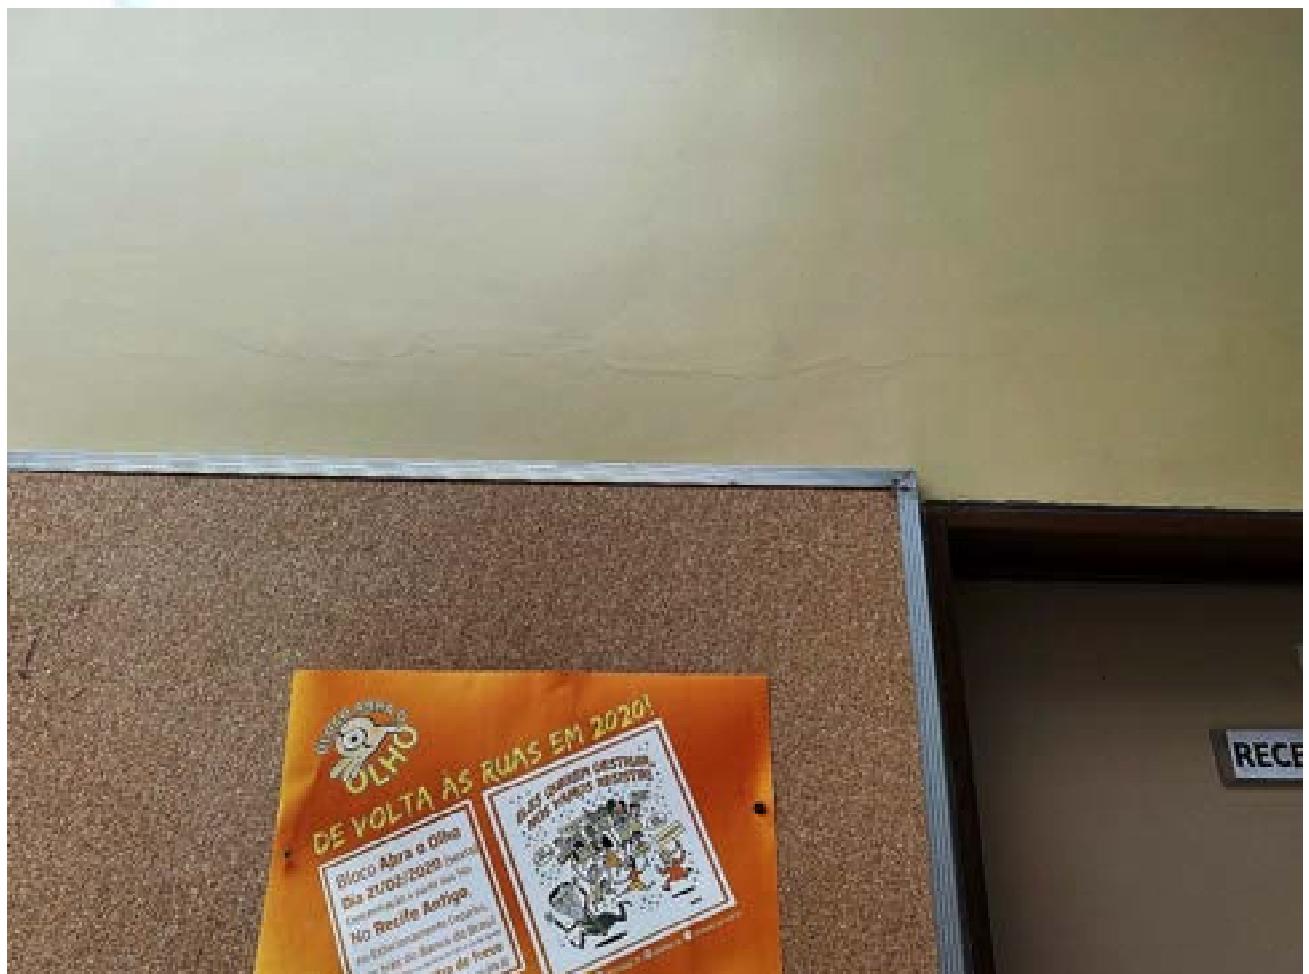
Figura 133 – Fissura longitudinal na parede

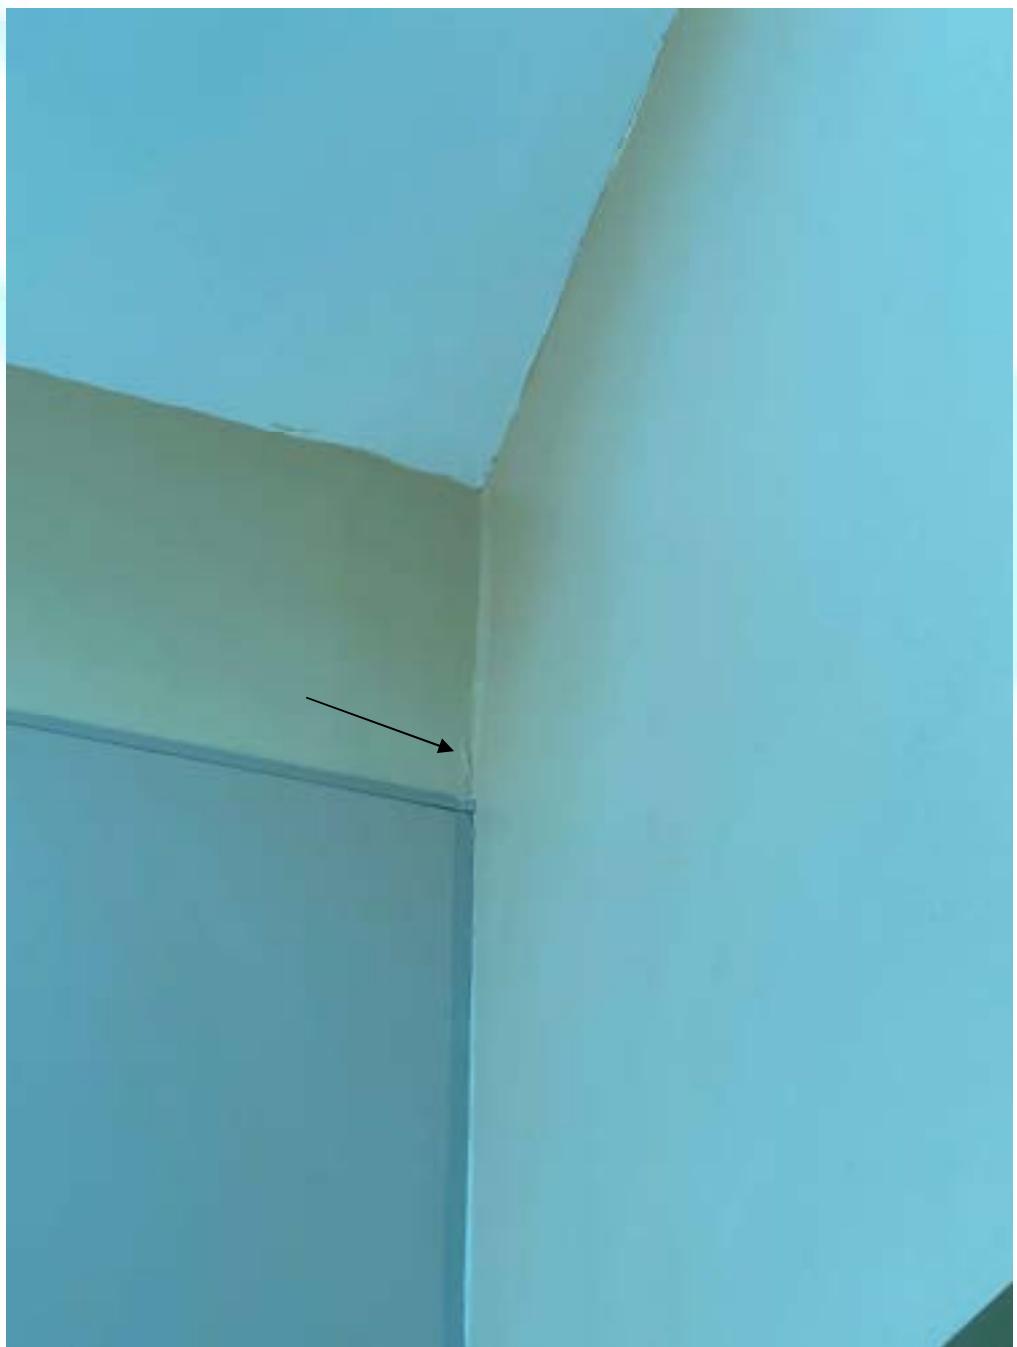
Figura 134 – Fissura na parede

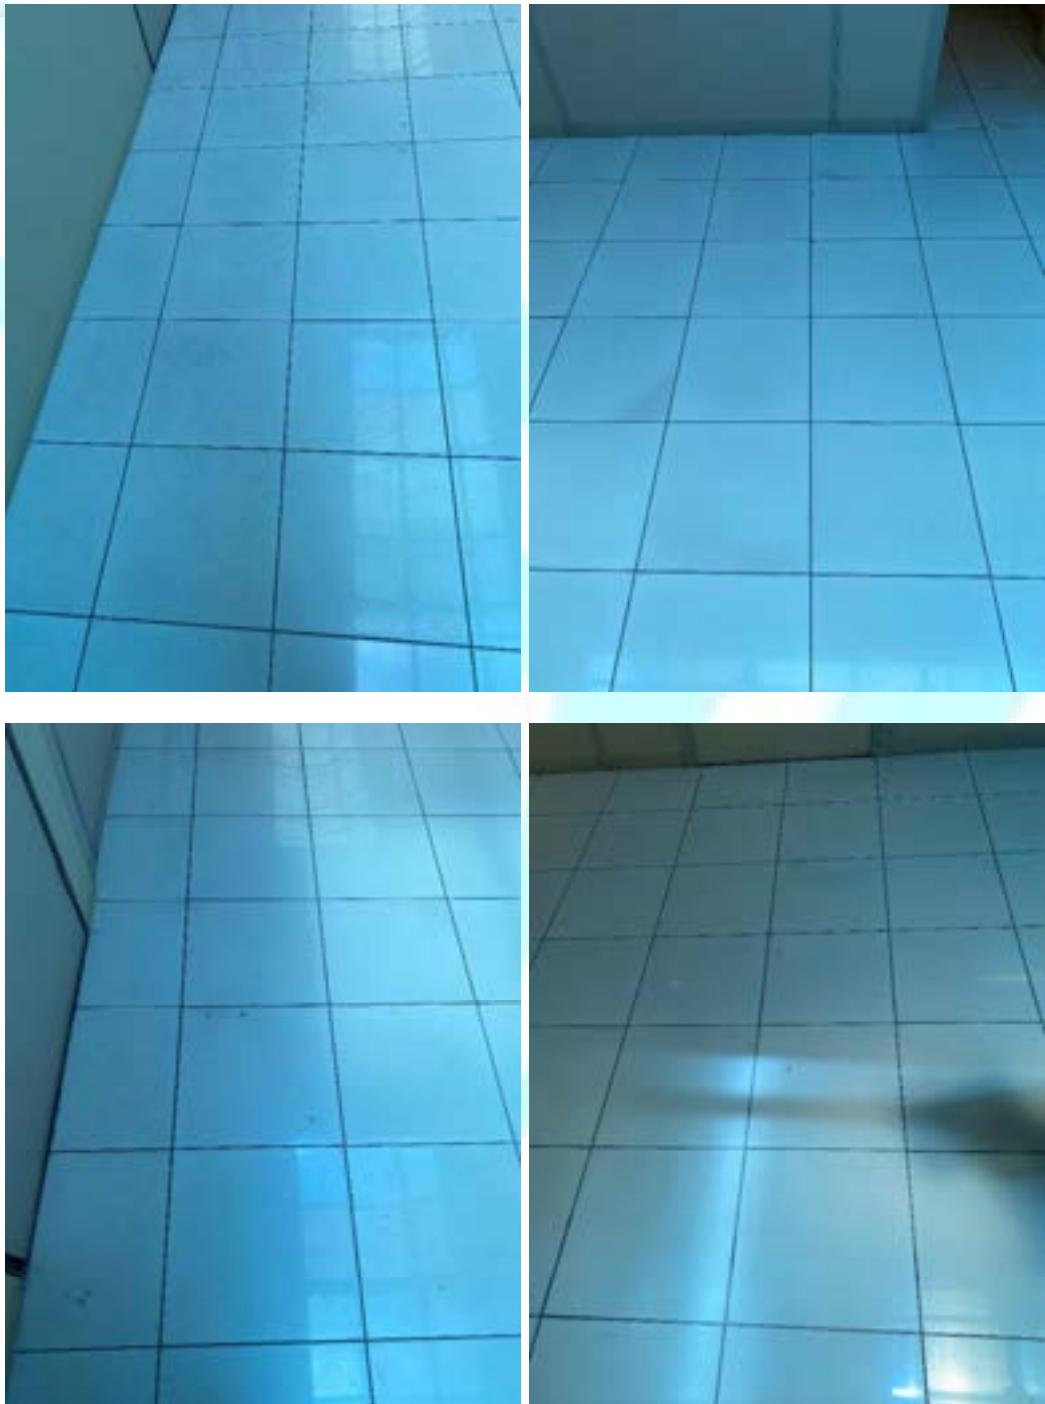
Figura 136 – Revestimentos do piso danificados

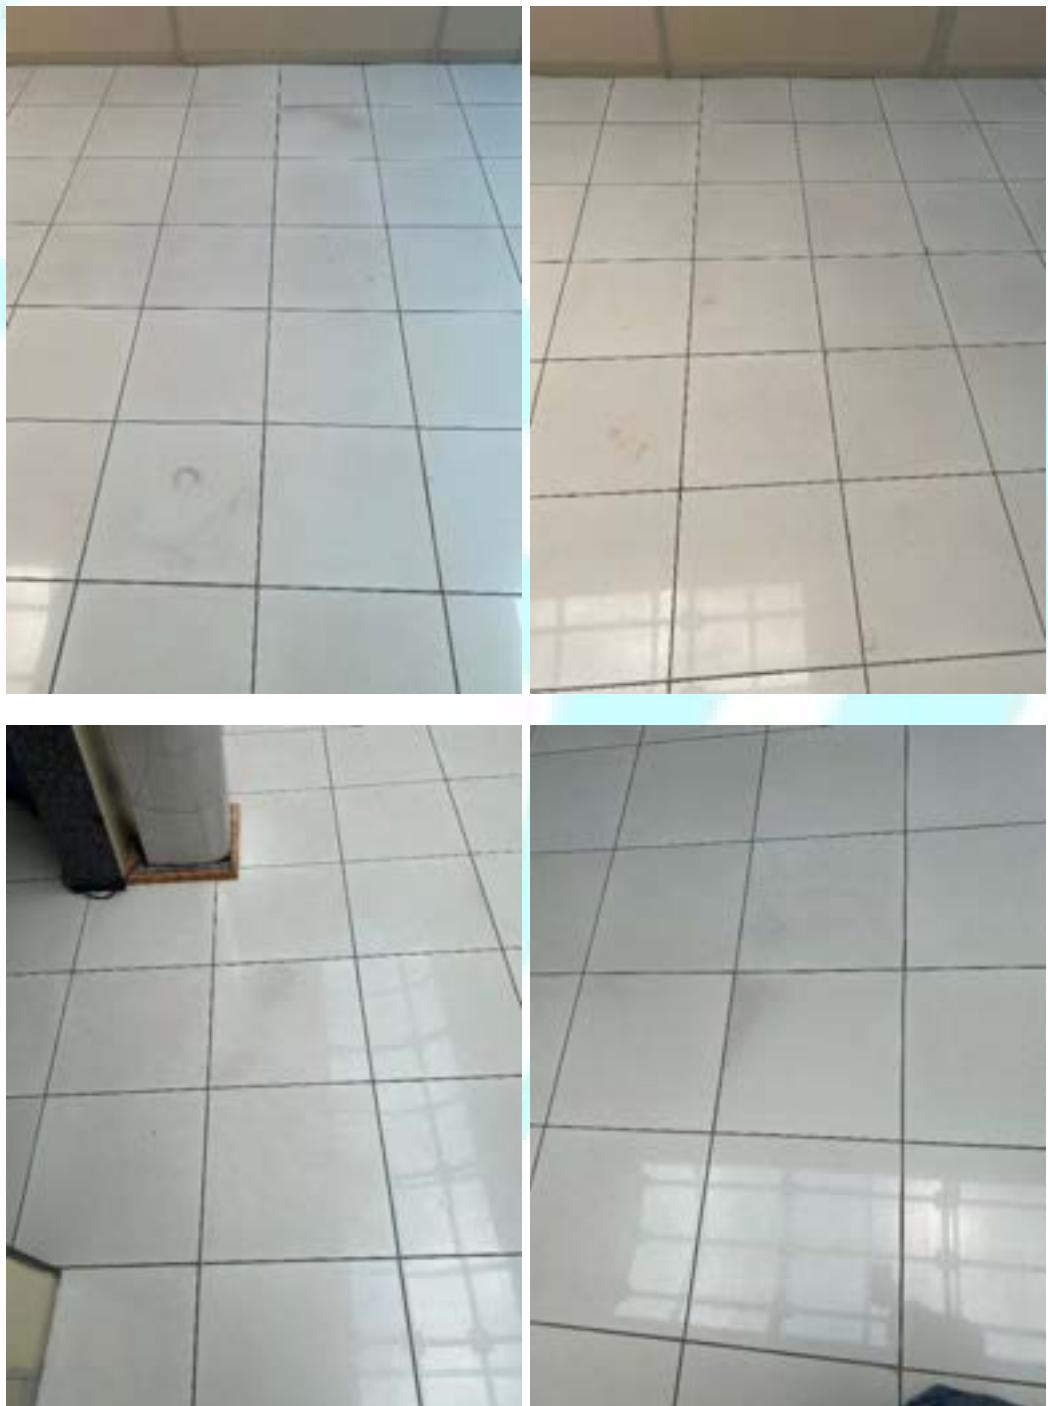
Figura 137 – Sujidades nos revestimentos do piso

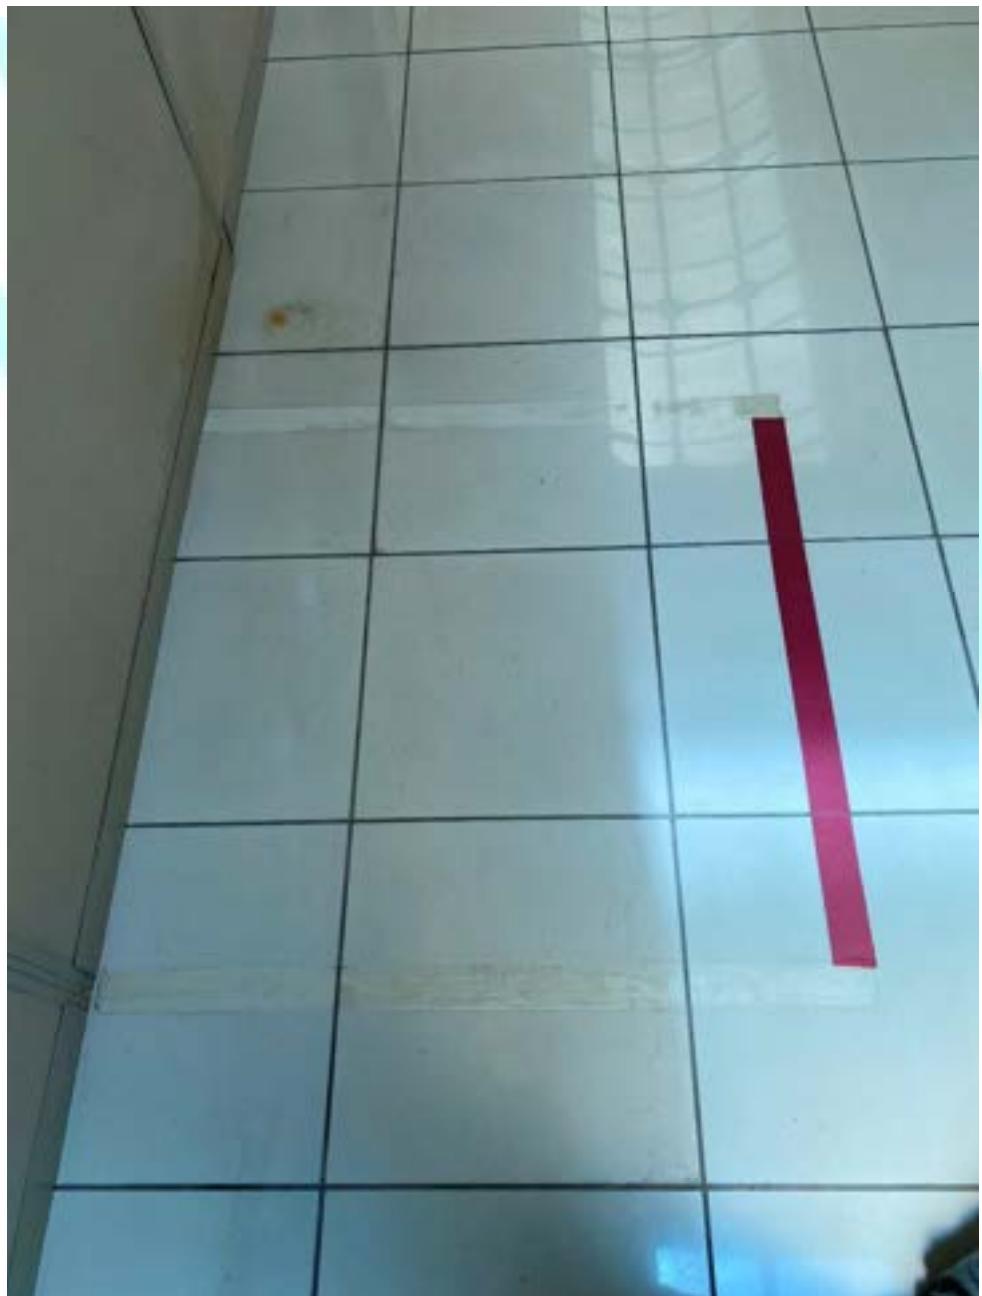
Figura 138 – Ausência da fita de demarcação no piso de extintor e sujidades nos revestimentos do piso

- Reparos ou troca de aproximadamente 10 tampas de forro (15 mm x 50 cm x 60cm);
- Troca de cerâmica com fissuras, manchas ou desgastes 39x39 (creme brilho – 86 unidades);
- Remoção da camada de emboço no local das fissuras;
- Emassamento e lixamento da camada de preenchimento;
- Pintura de todas as paredes – 91,55 m<sup>2</sup>
- Pintura de teto – 20 m<sup>2</sup>
- Reparos pontuais no escalonamento do gesso – 6 m<sup>2</sup>
- Reposição da fita de demarcação no piso de extintor

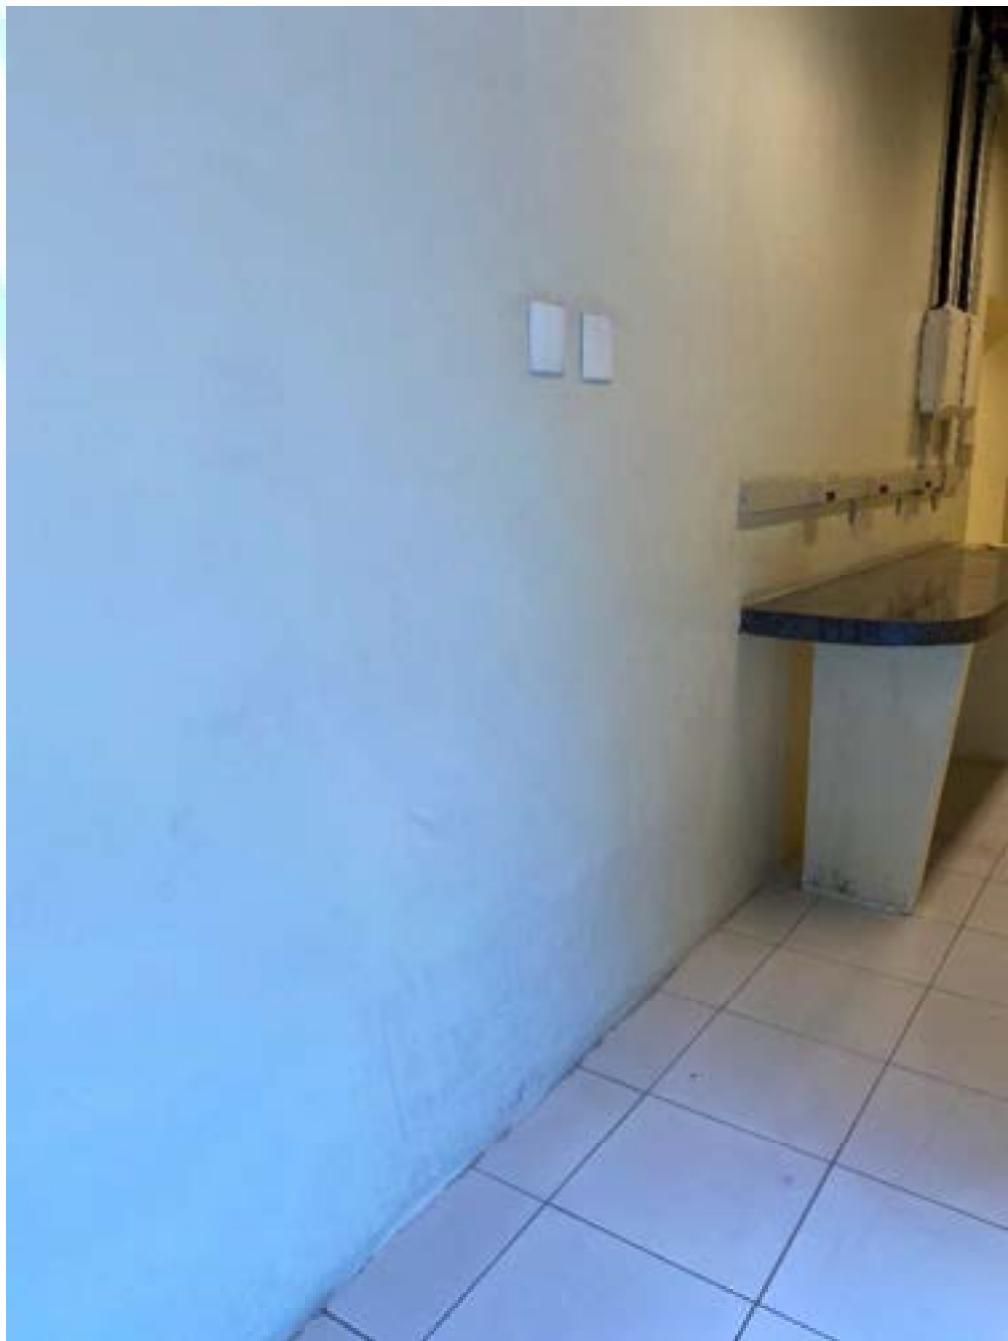
Figura 140 – Sujidades na parede

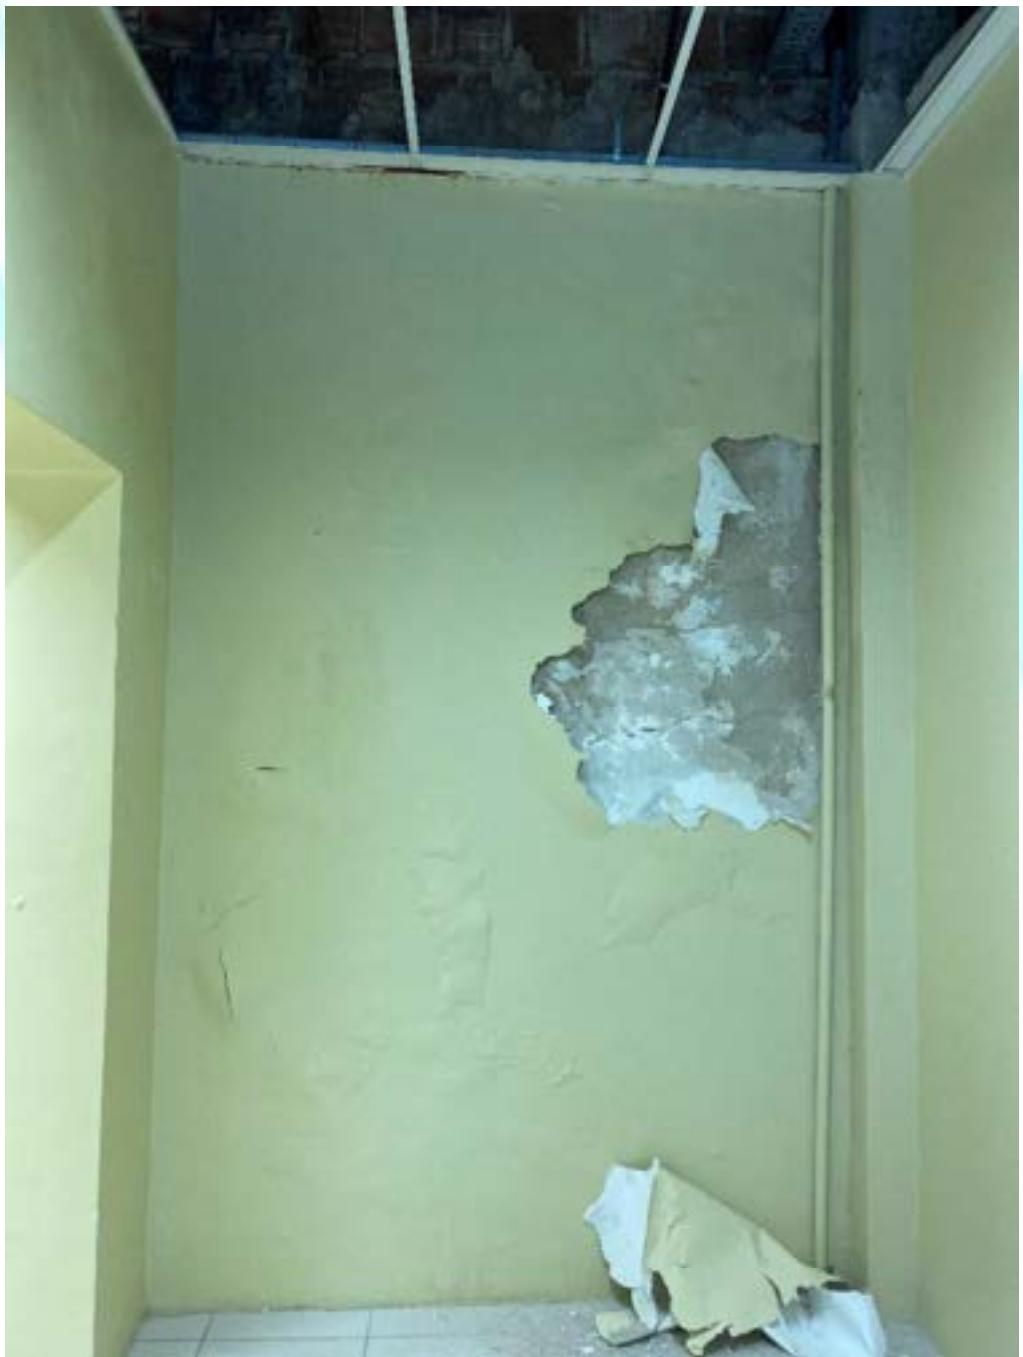
Figura 141 – Afofamento e degradação na parede e ausência das tampas do forro
