## RELATÓRIO TÉCNICO

### APRESENTAÇÃO

O relatório técnico apresenta todas as não conformidades encontradas na edificação, ilustrado com fotografias para melhor visualização das patologias e áreas afetadas.

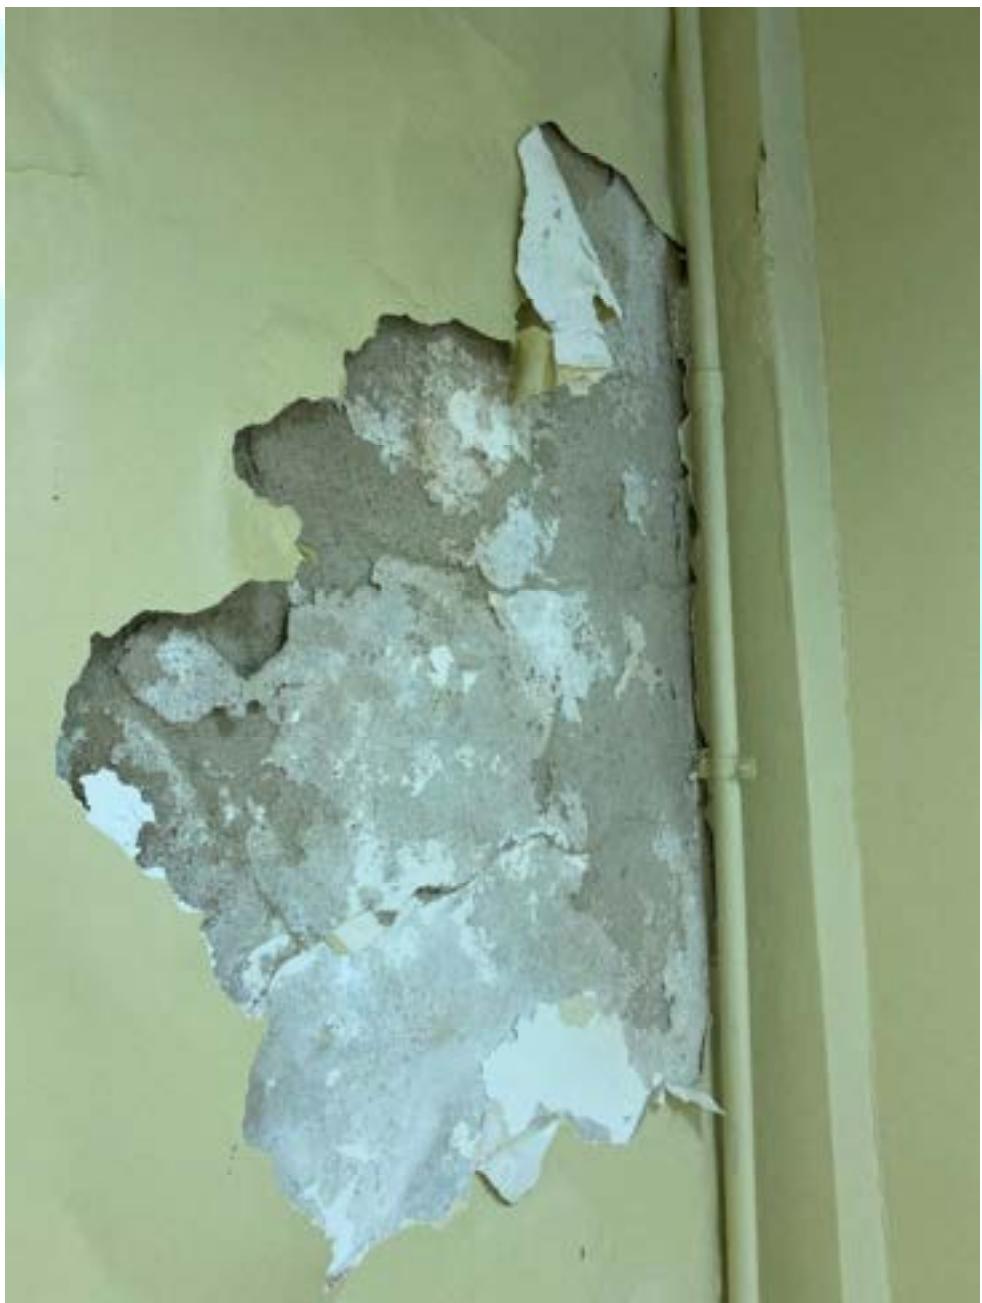
Figura 142 – Afofamento e degradação na parede

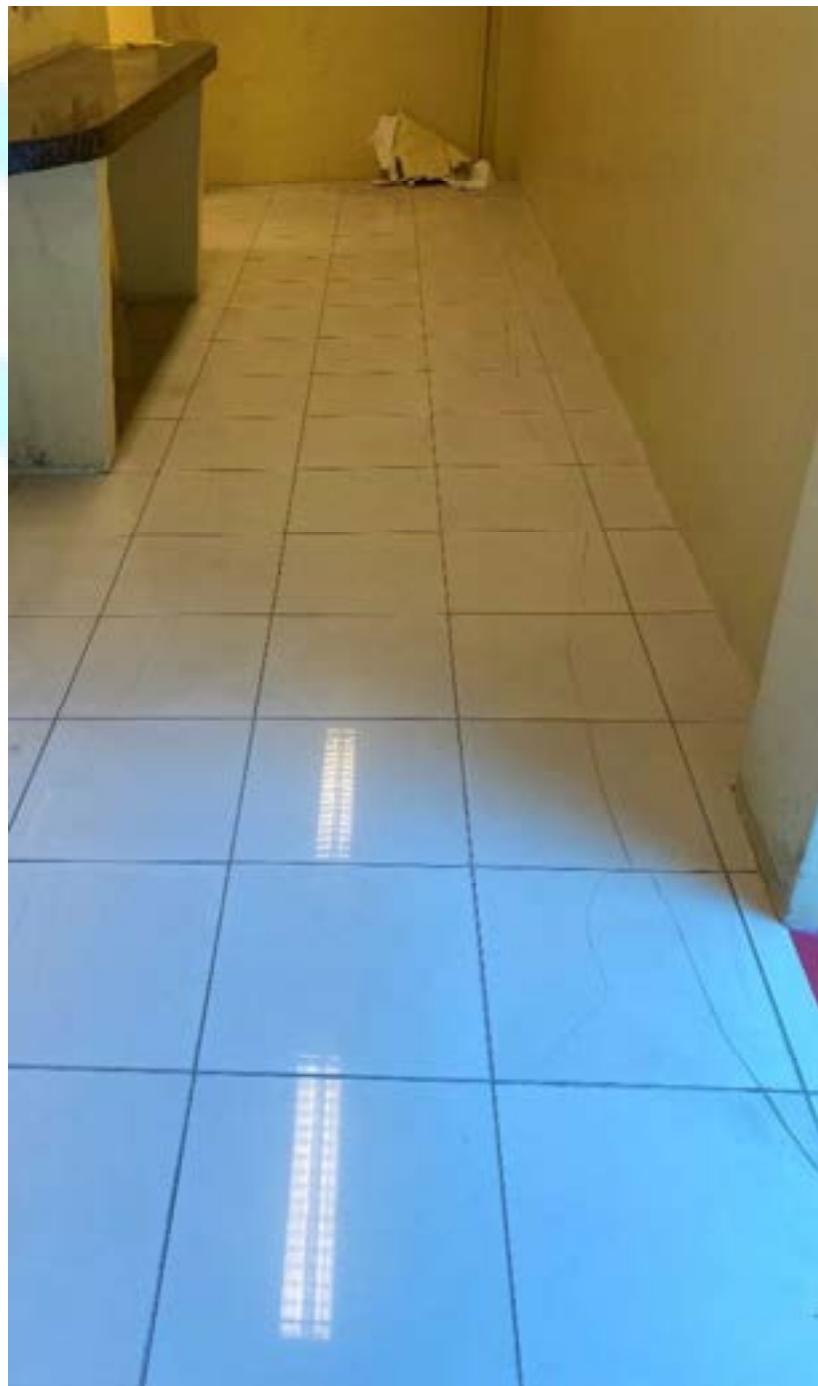
Figura 143 – Revestimentos do piso danificados

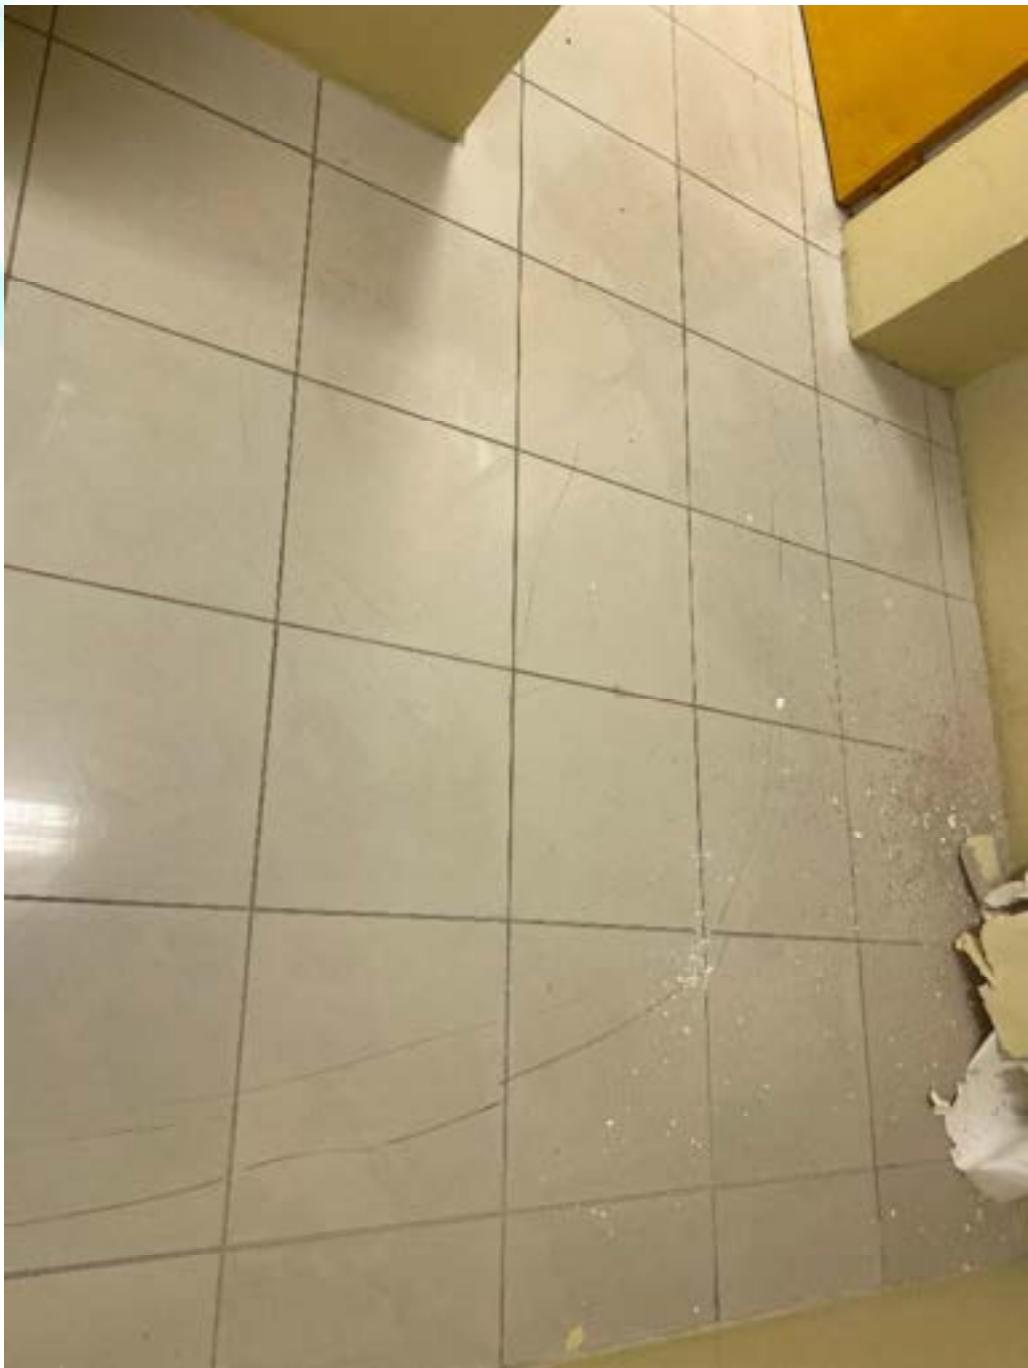
Figura 144 – Revestimentos do piso danificados

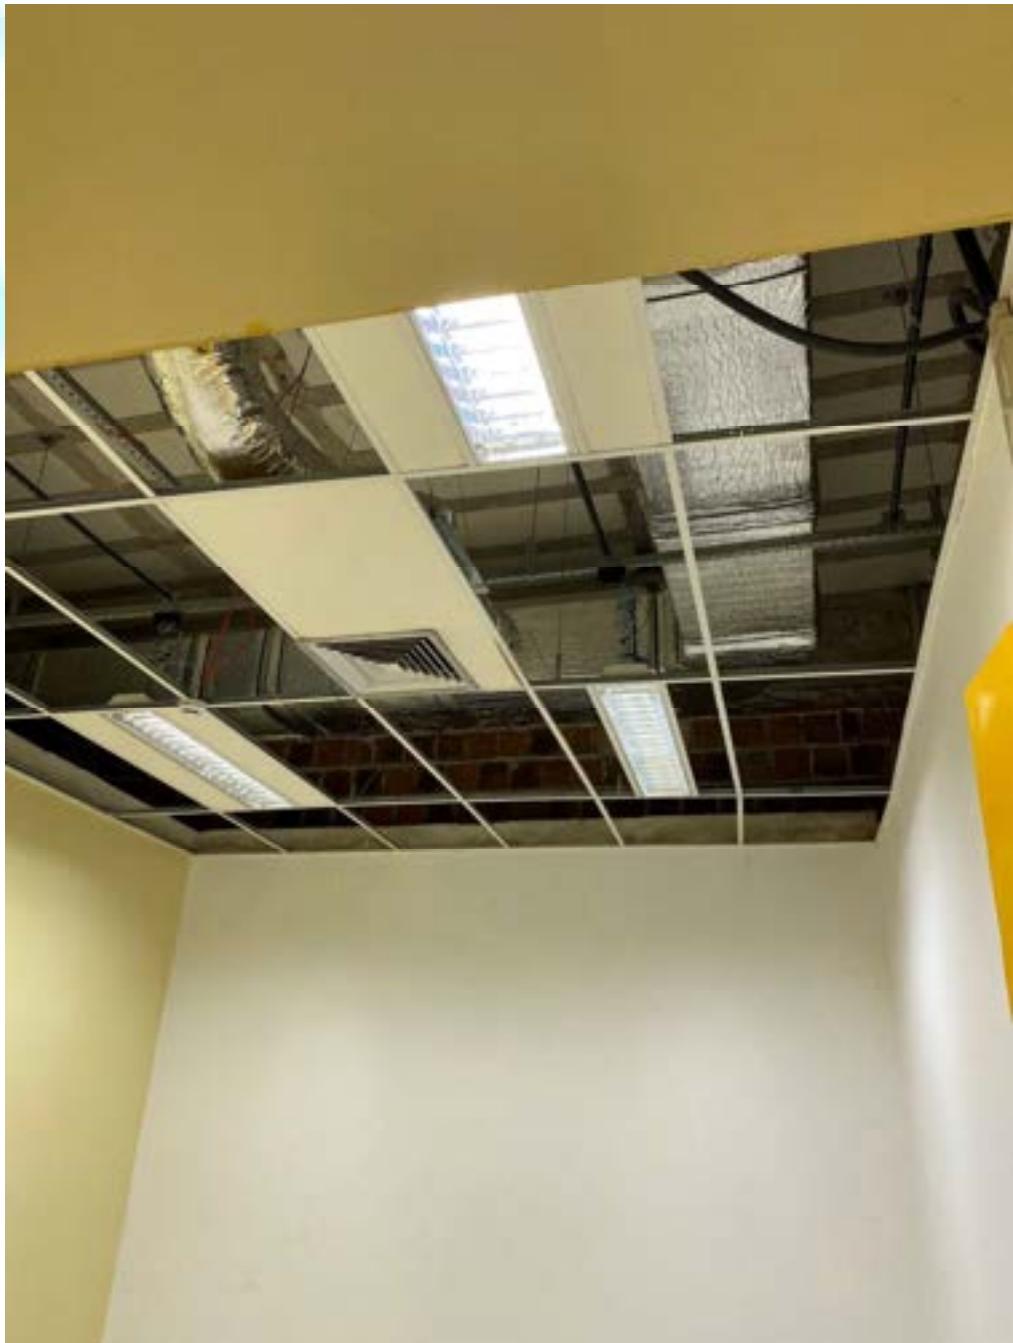
Figura 145 – Ausência das tampas do forro na sala do hall posterior direito

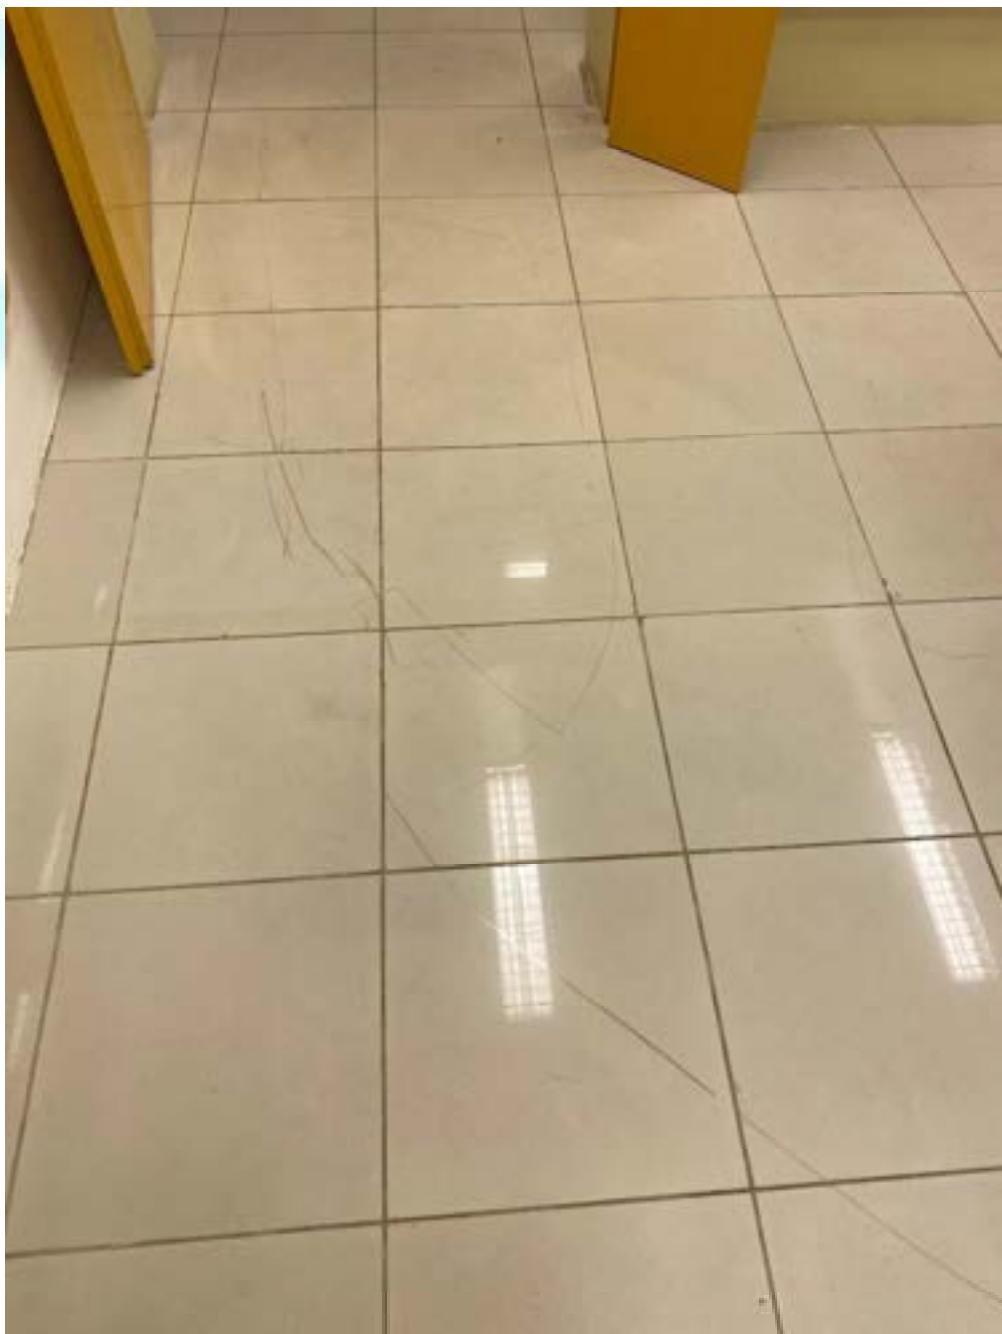
Figura 146 – Revestimentos do piso danificados na sala do hall posterior direito

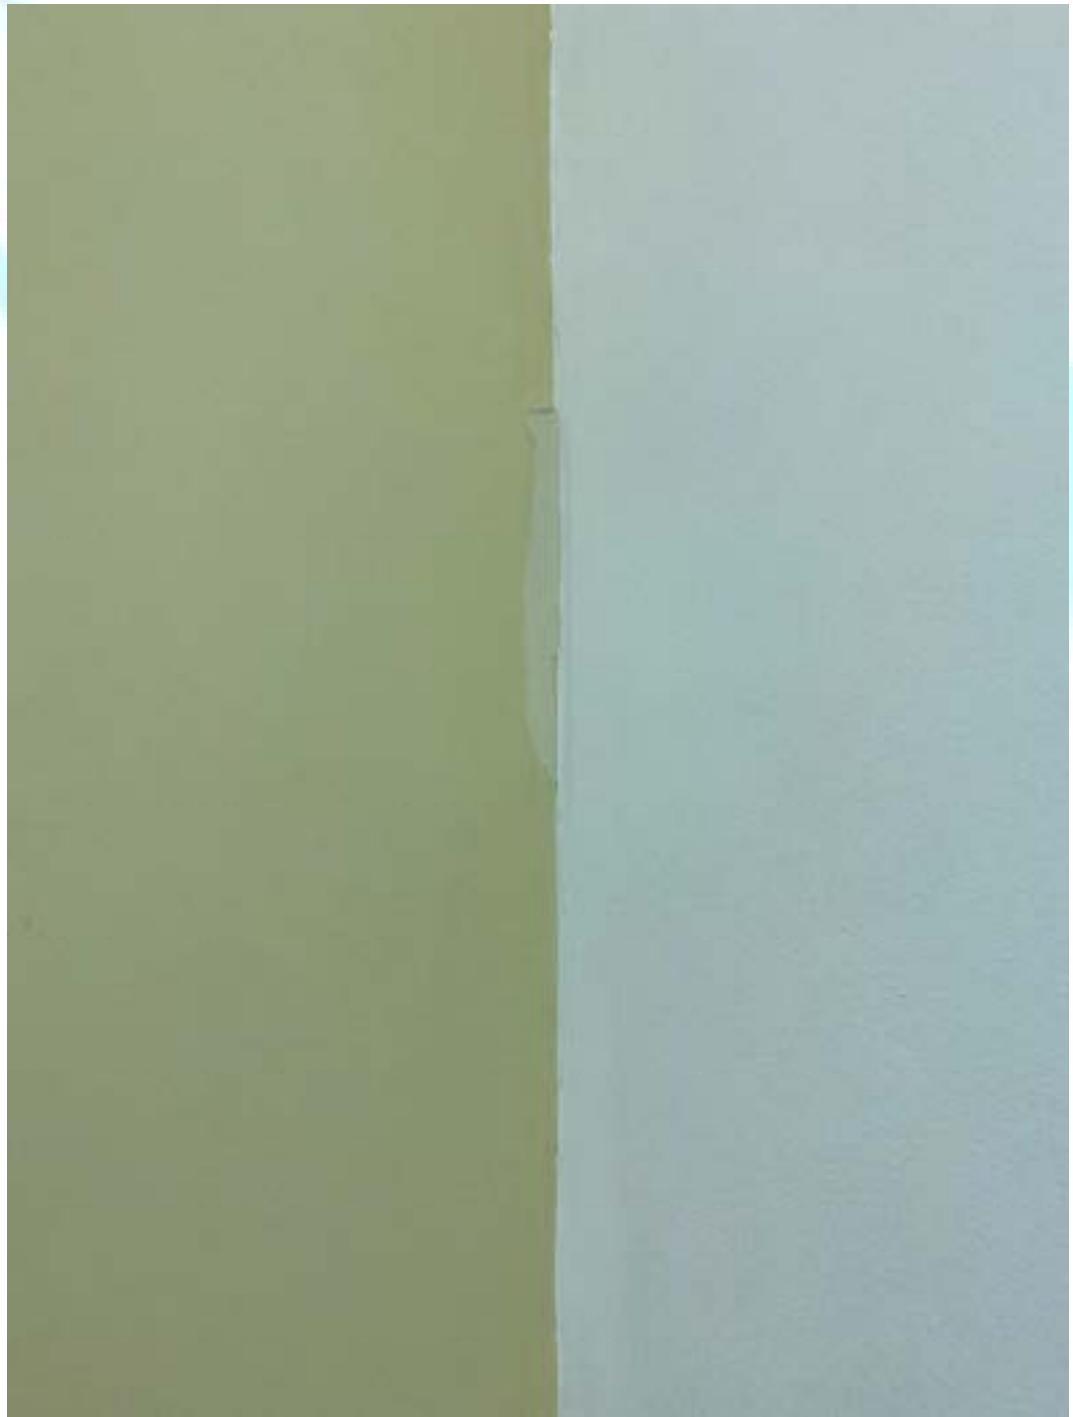
Figura 148 – Descamação na parede na sala do hall posterior direito

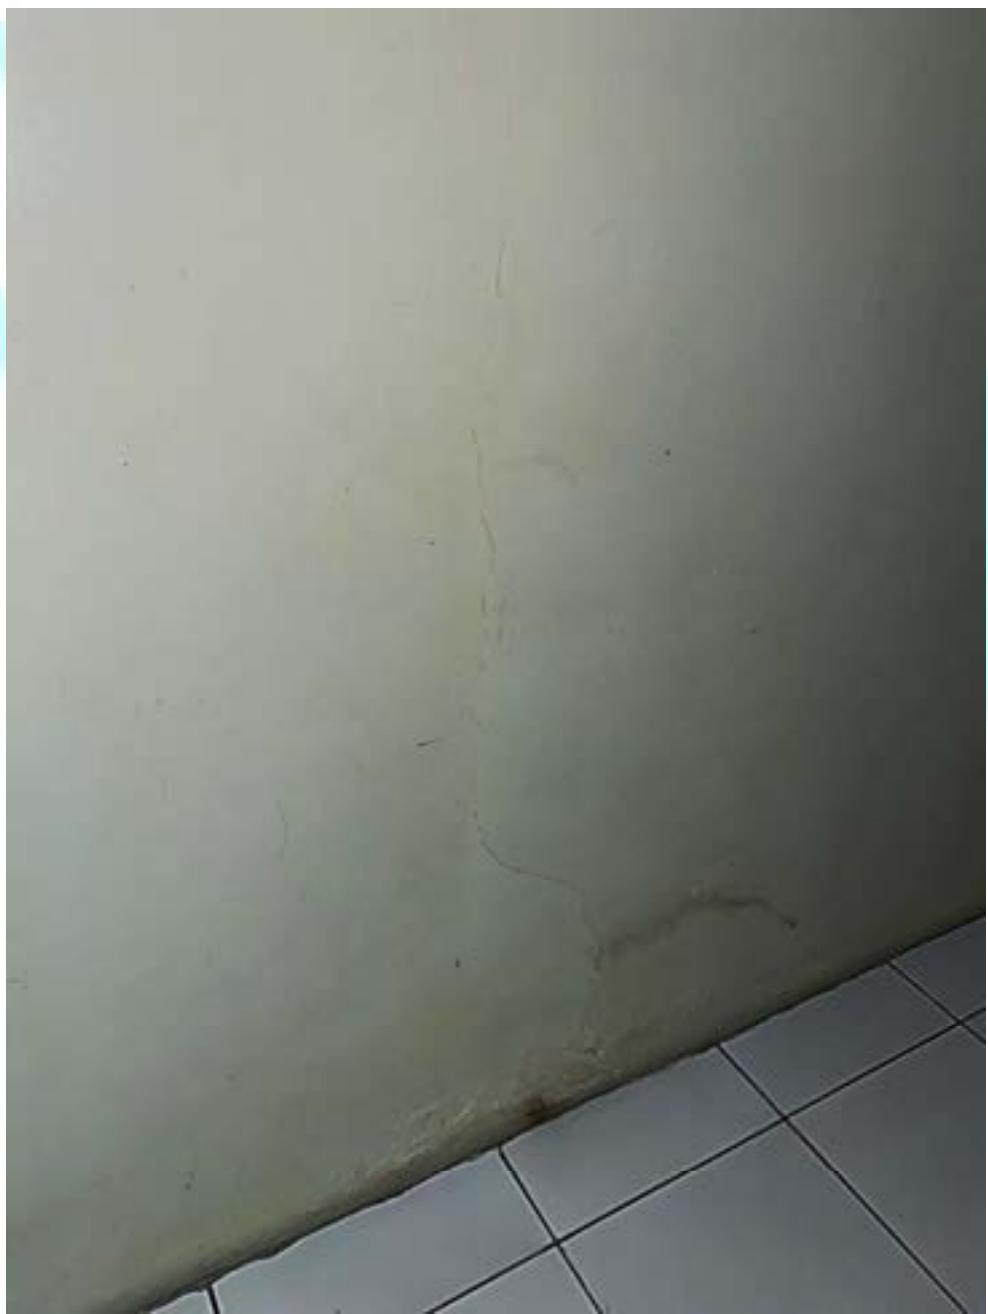
Figura 152 – Fissura longitudinal na parede

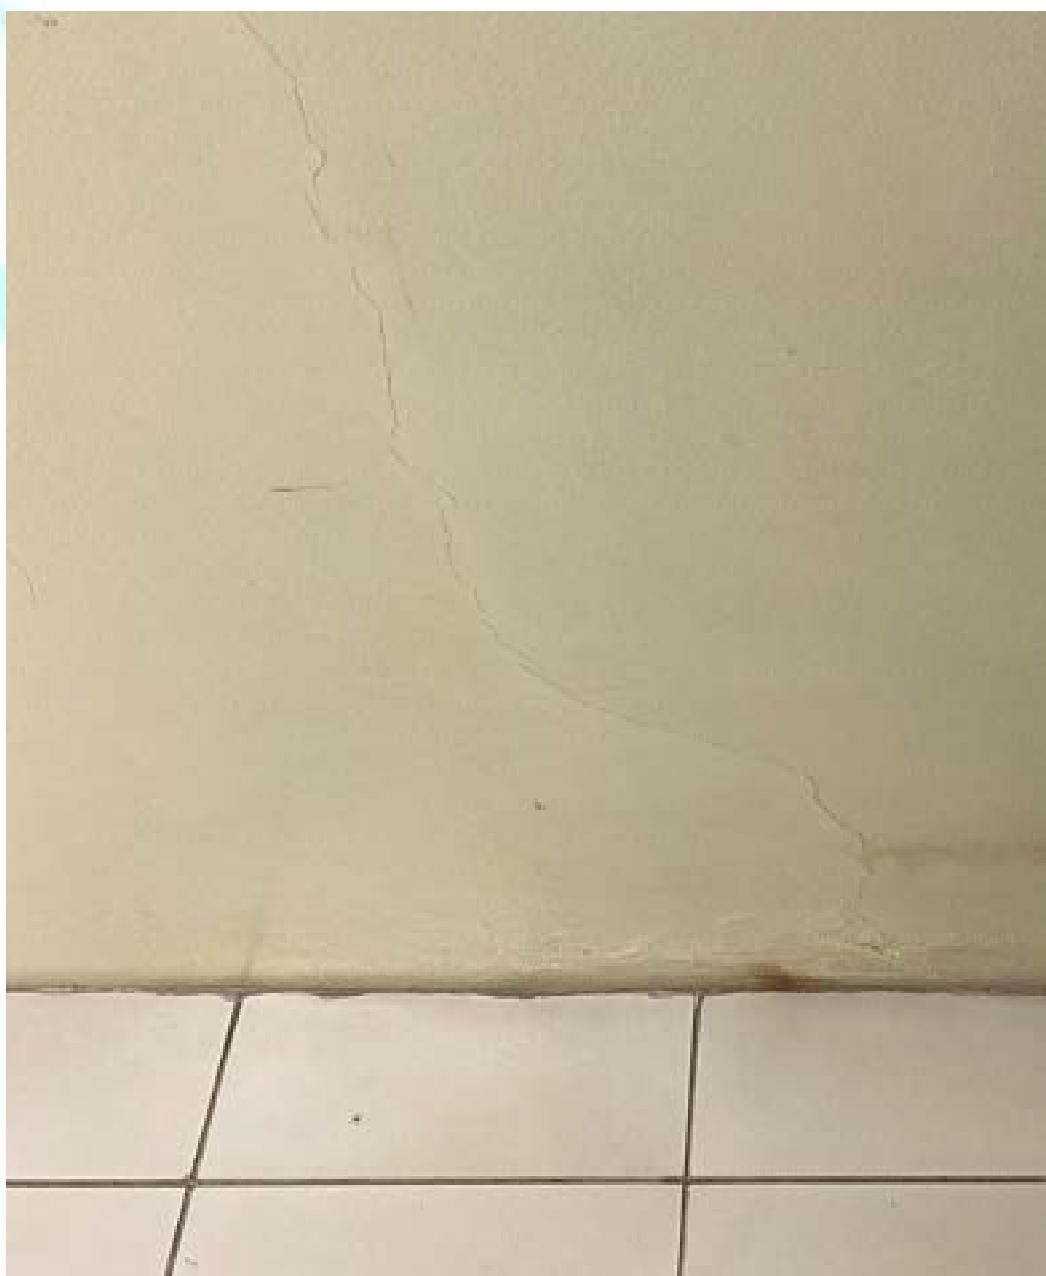
Figura 154 – Fissura na parede

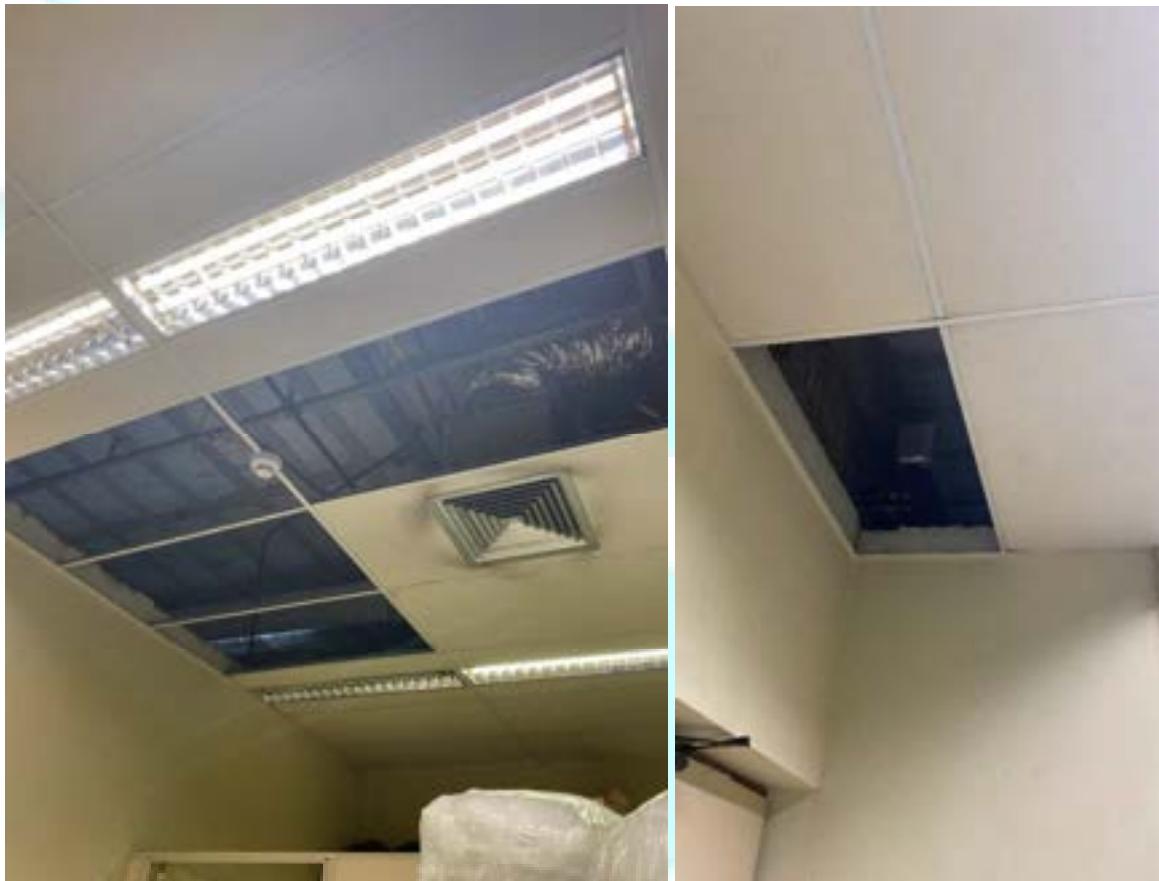
Figura 155 – Ausência das tampas de forro

- Troca de 05 placas de forro lã de vidro cor branca (15 mm x 62,5 cm x 1,25m);
- Troca de 02 pedras cerâmicas 39x39 cor creme acabamento brilho.
- Remoção da camada de emboço no local das infiltrações;
- Emassamento e lixamento da camada de preenchimento;
- Pintura de paredes da sala – 43,05m<sup>2</sup>;

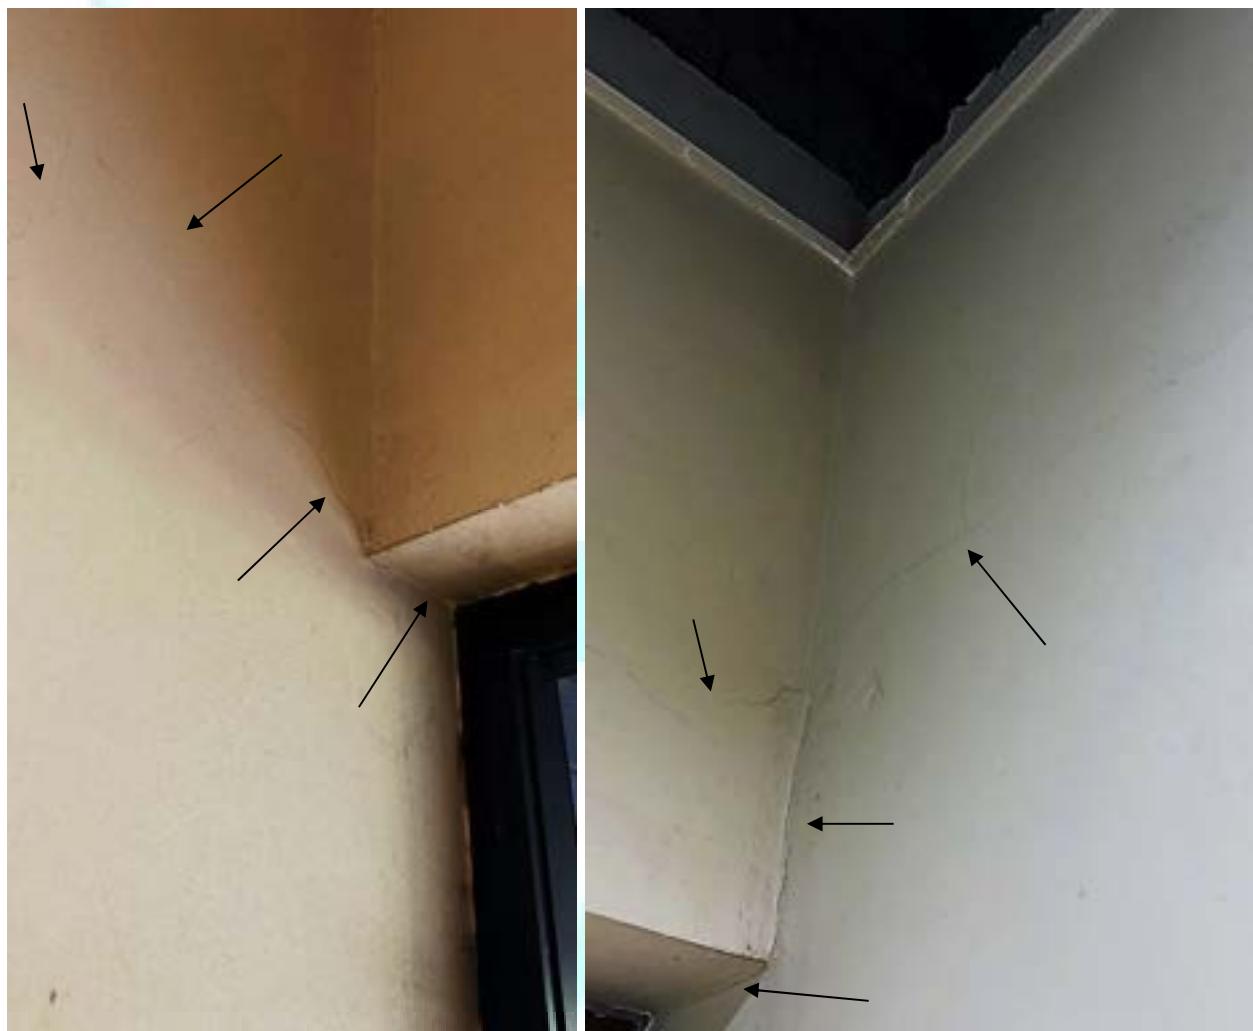
Figura 156 – Fissuras na parede

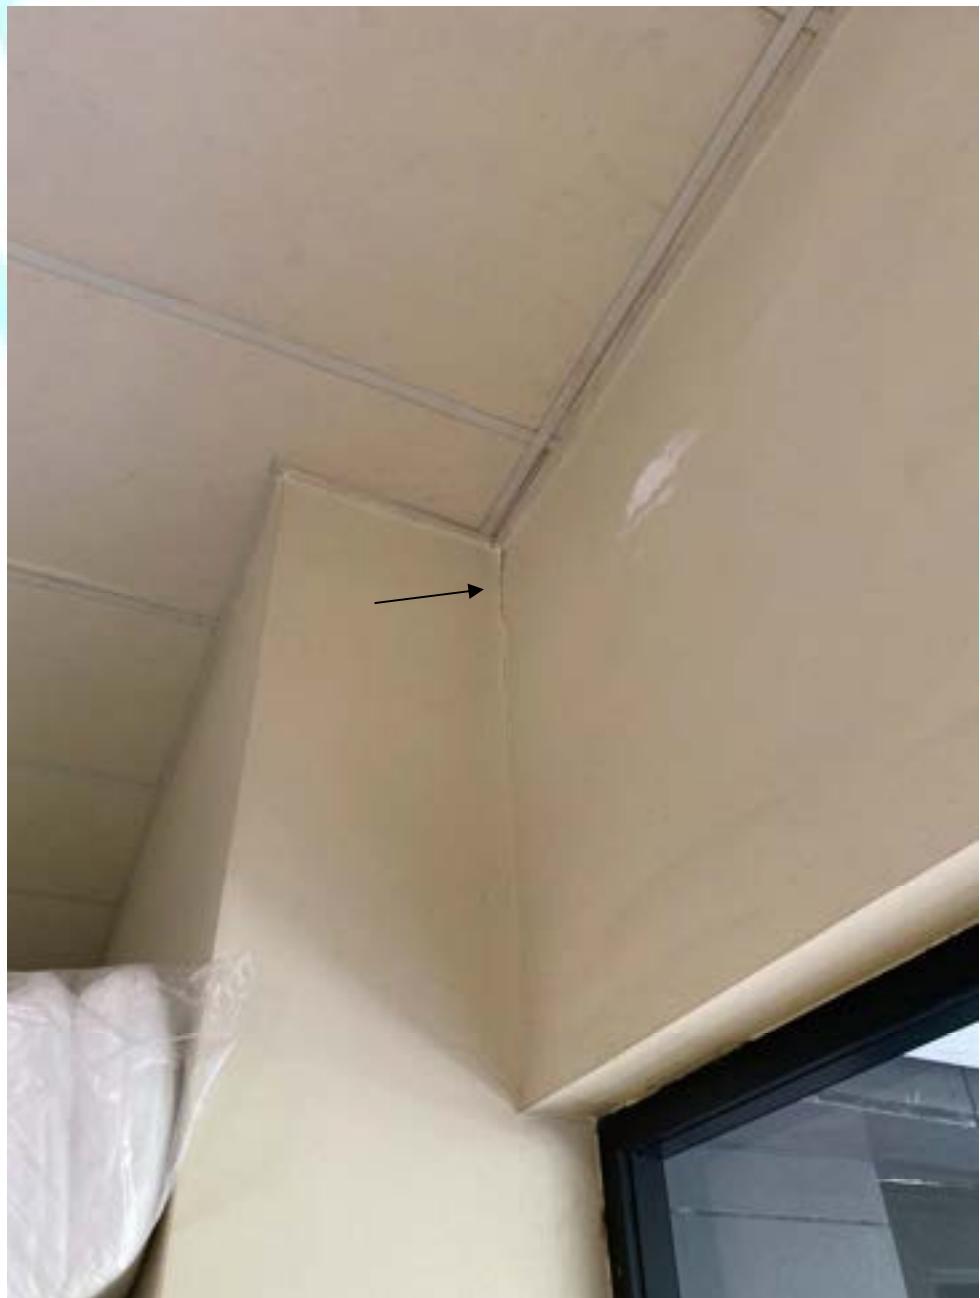
Figura 157 – Fissura no encontro das alvenarias

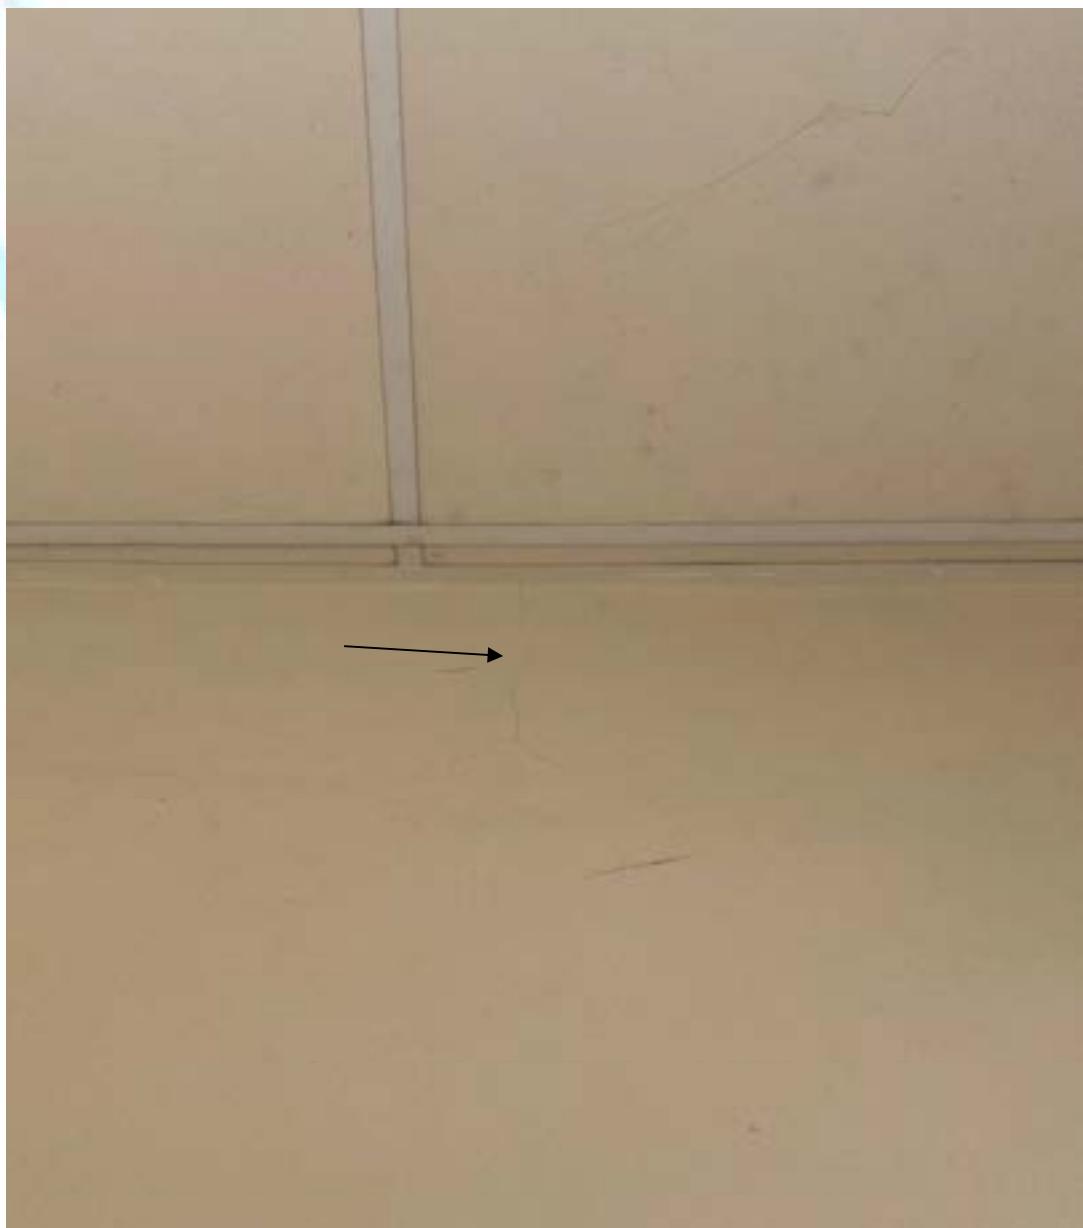
Figura 158 – Fissura na parede

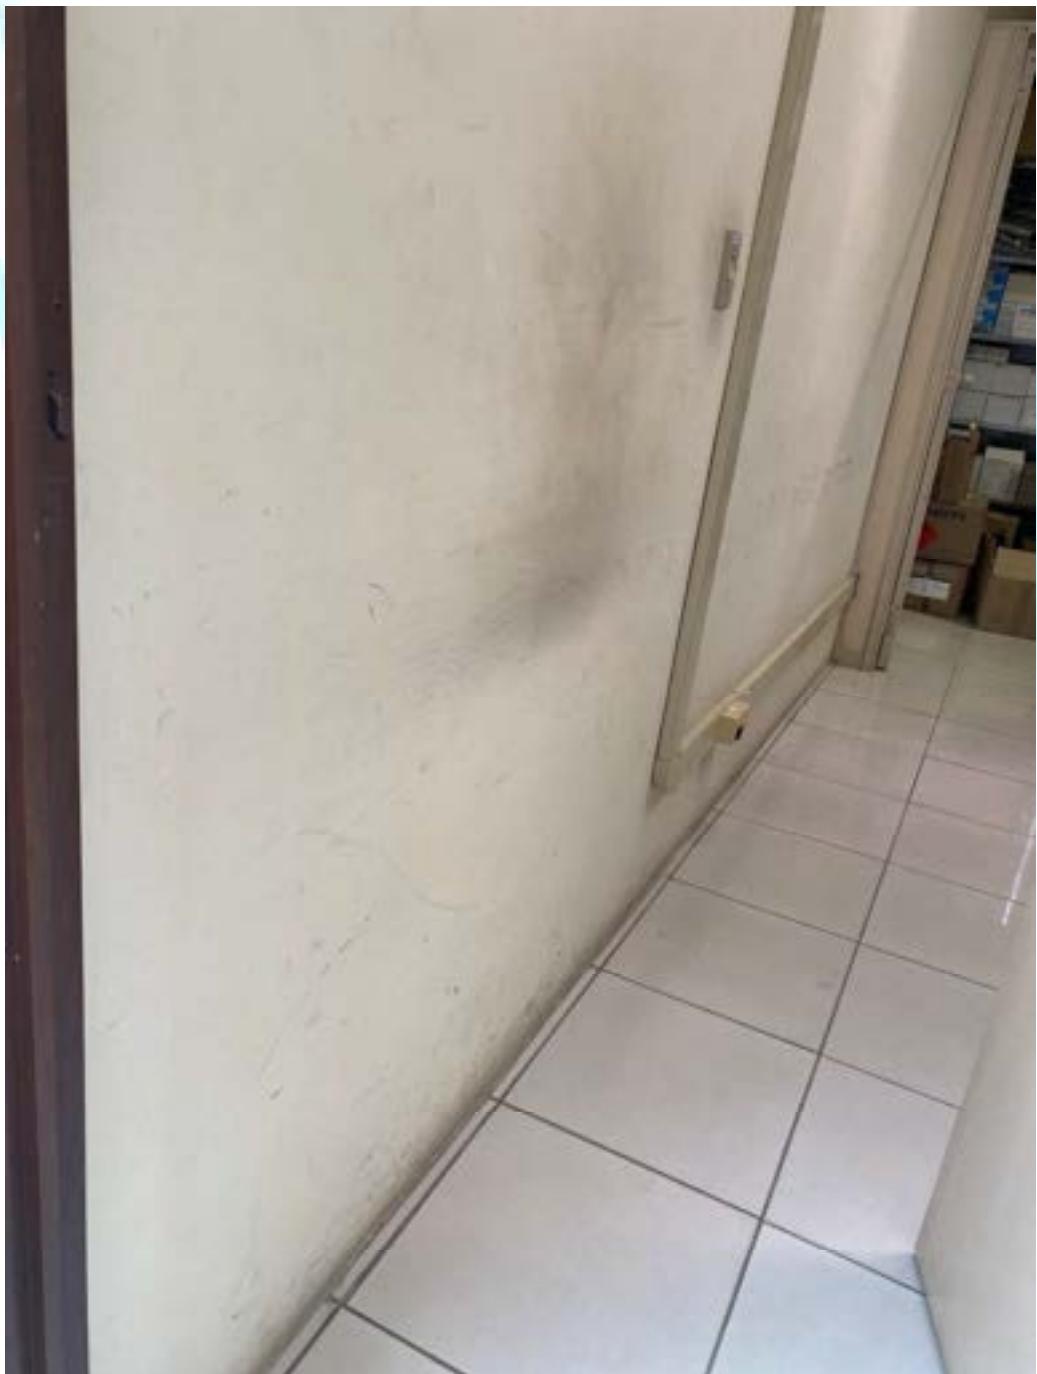
Figura 162 –Sujidades na parede

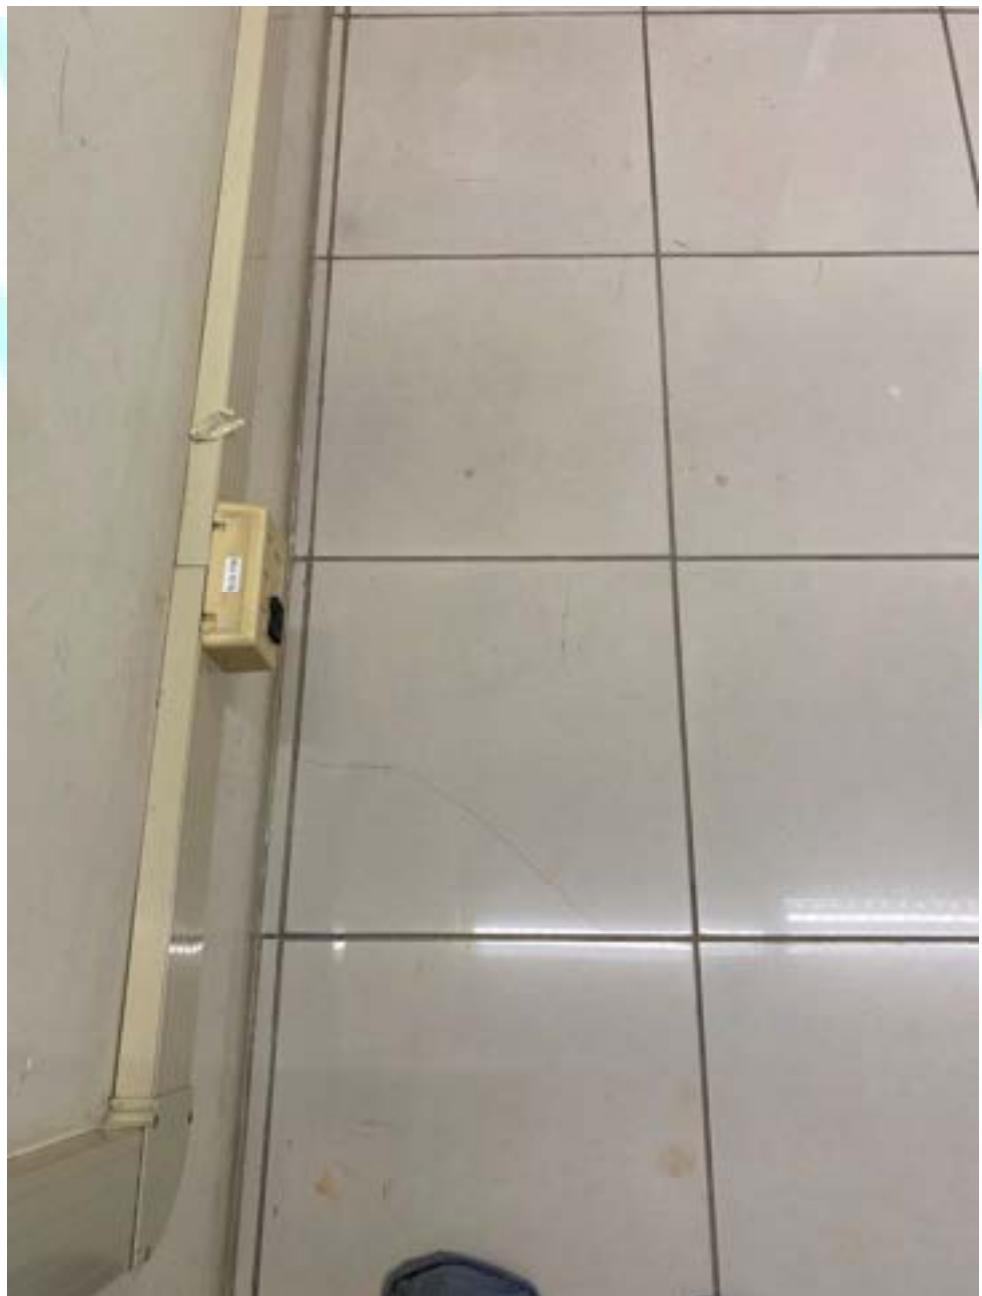
Figura 163 – Revestimentos do piso danificados

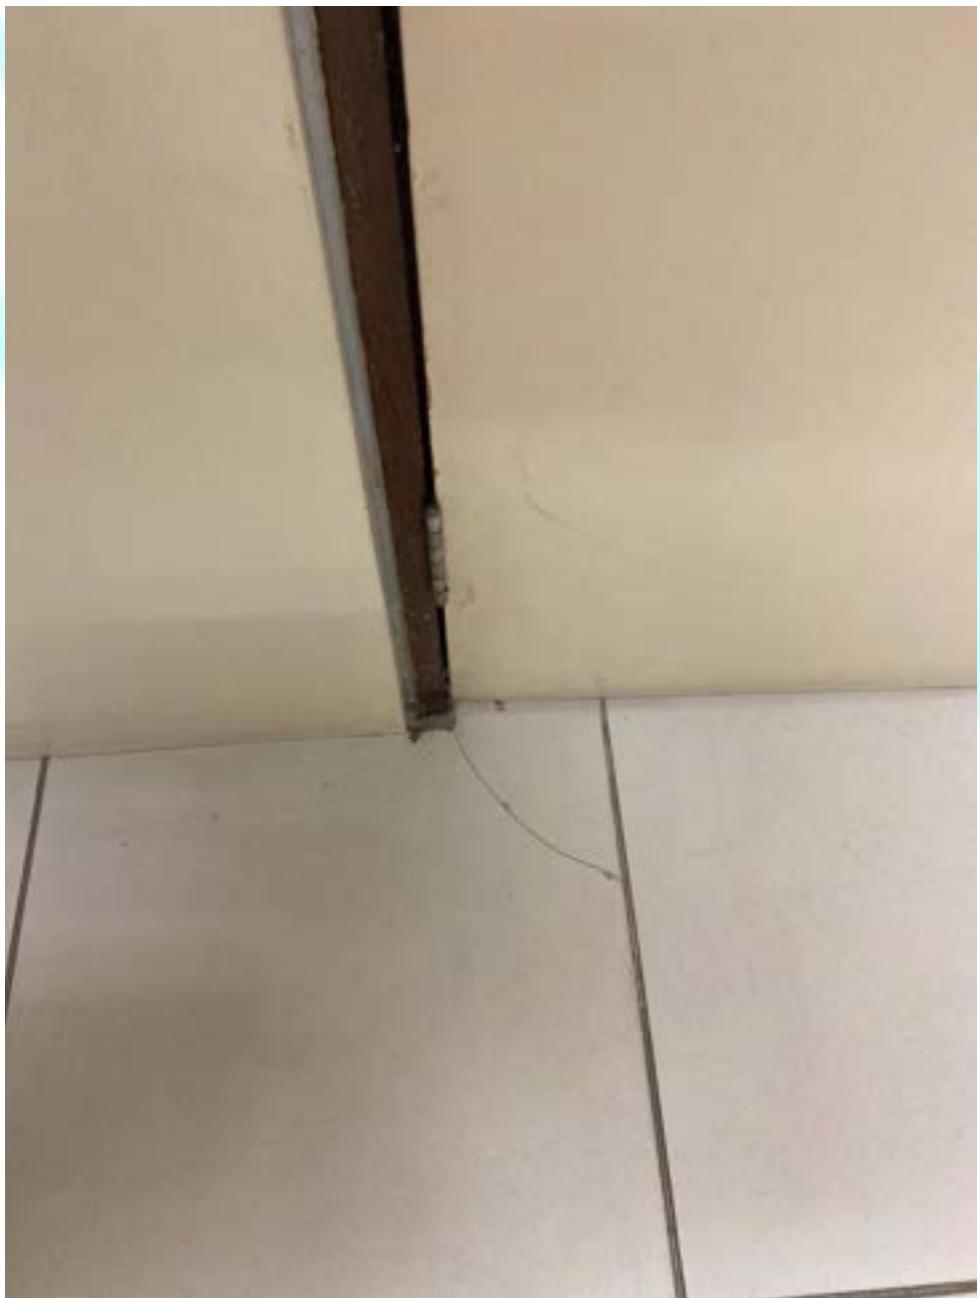
Figura 164 – Revestimento do piso fissurado

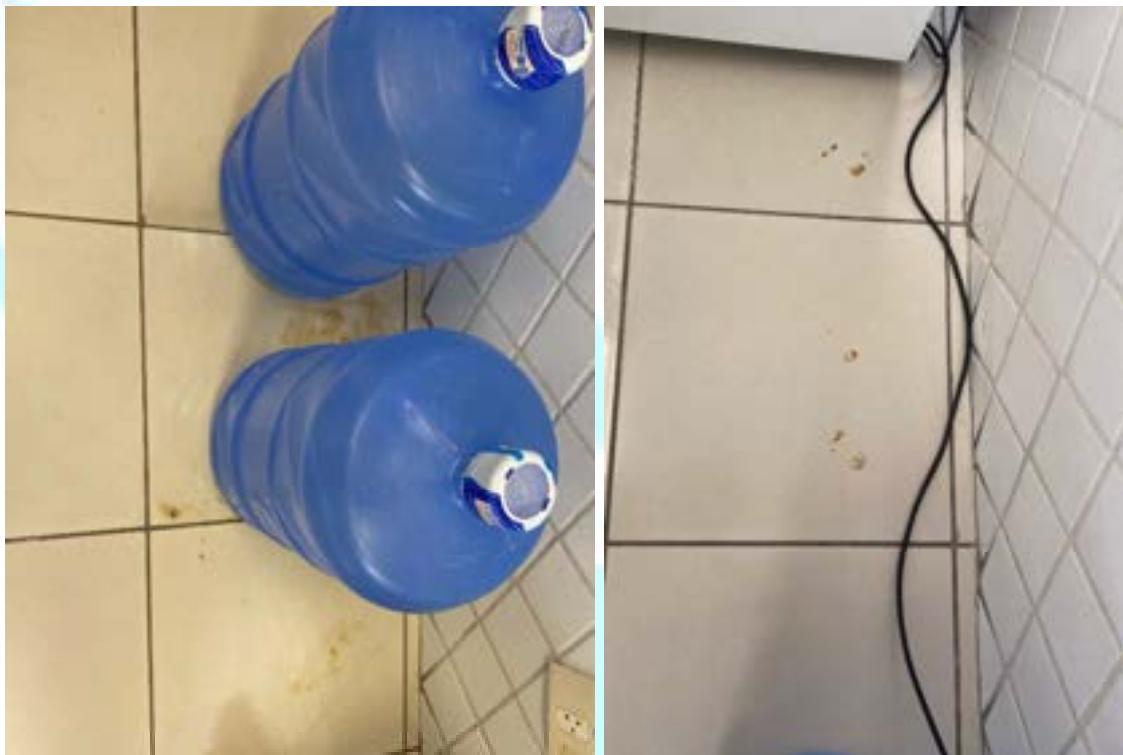
Figura 165 – Revestimentos do piso danificados

- Troca de 02 placas de forro lã de vidro cor branca (15 mm x 62,5 cm x 1,25m);
- Troca de 04 pedras cerâmicas 39x39 cor creme acabamento brilho;
- Limpeza do rejunte.

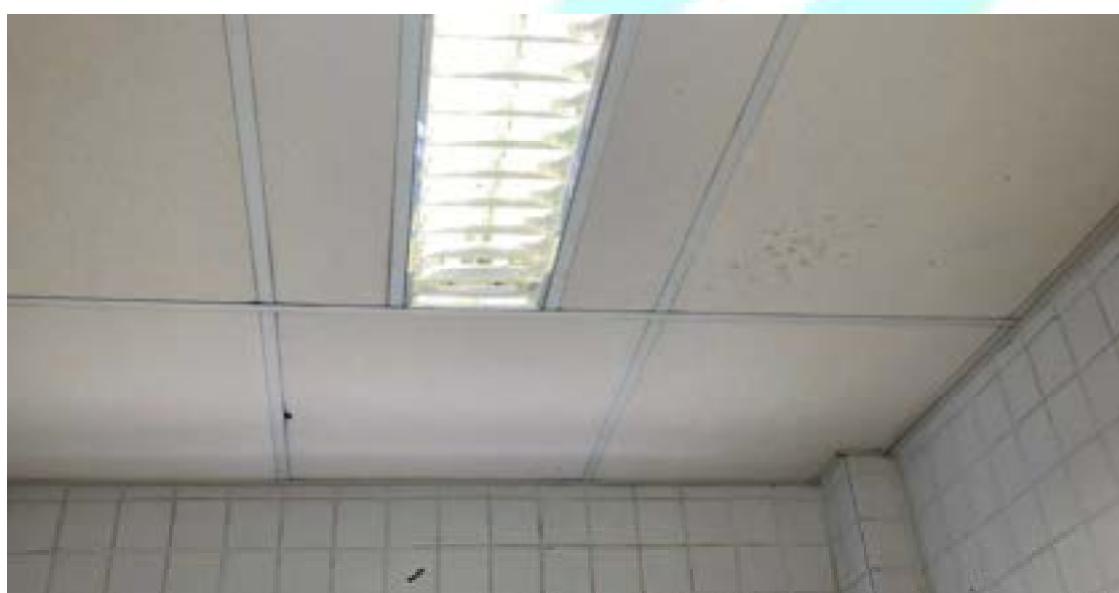
Figura 166 – Sujidades nas tampas do forro

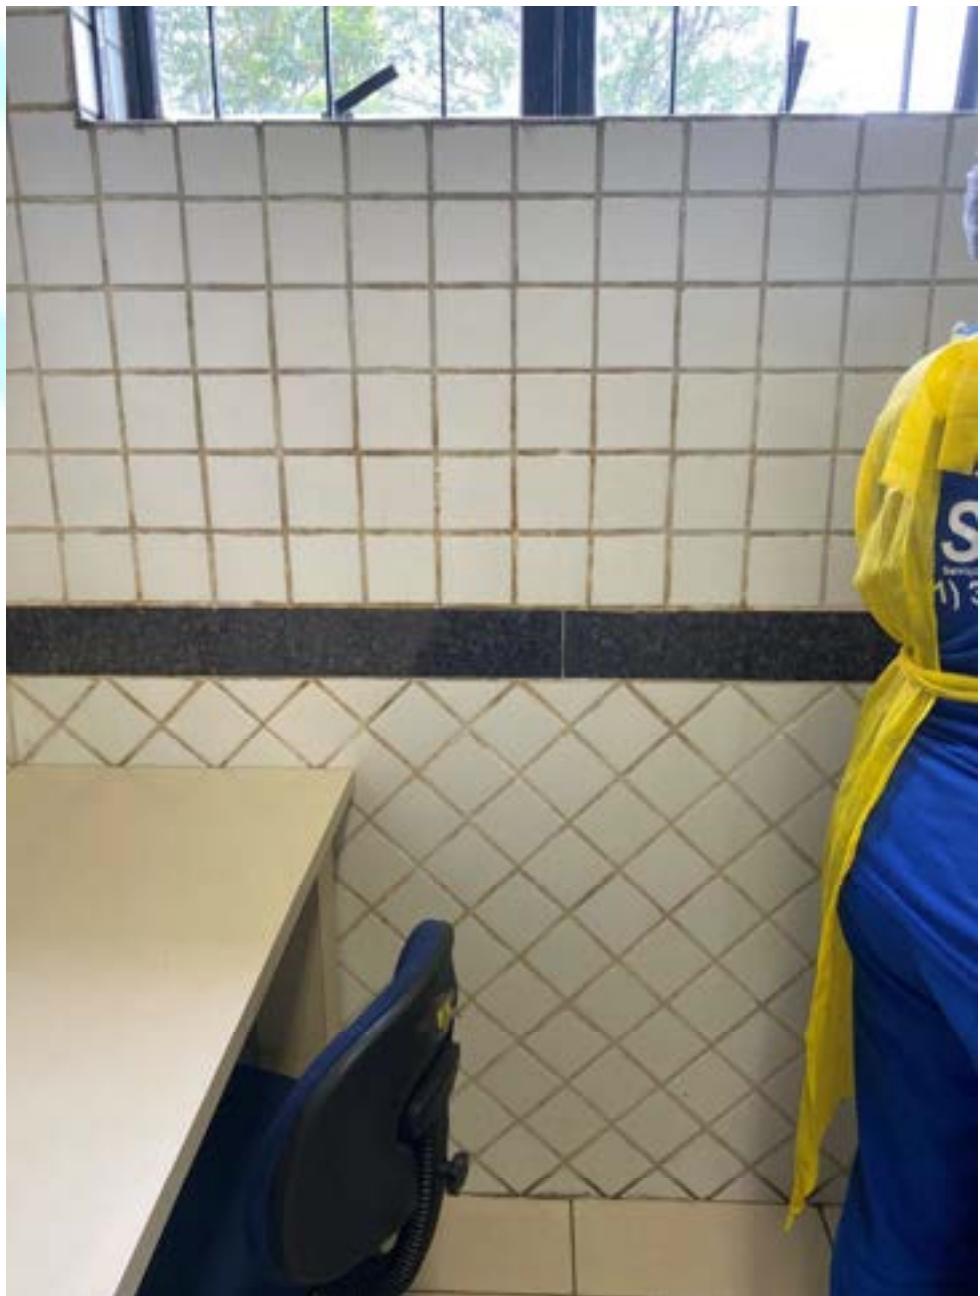
Figura 167 – Sujidades no rejunte da parede
