## RELATÓRIO TÉCNICO

### APRESENTAÇÃO

O relatório técnico apresenta todas as não conformidades encontradas na edificação, ilustrado com fotografias para melhor visualização das patologias e áreas afetadas.

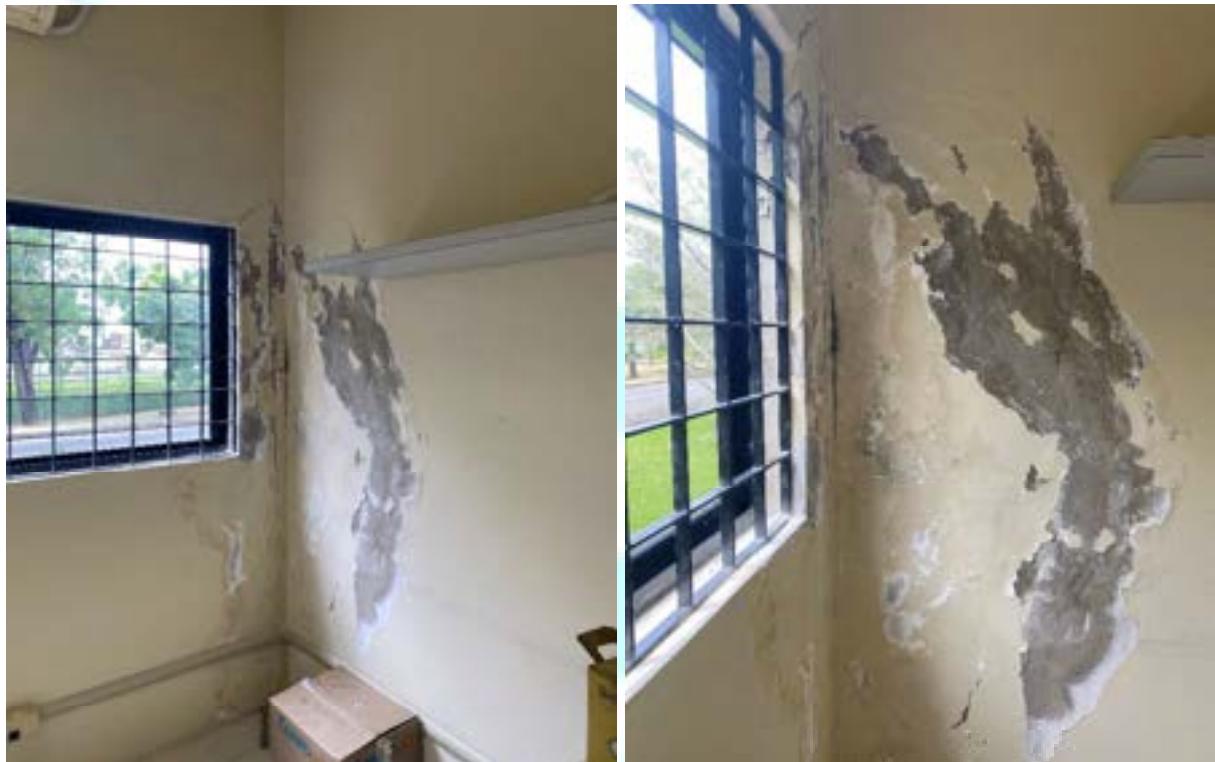
Nas paredes, encontram-se pontos de afofamento e deterioração da pintura devido à infiltração na fachada. Há fissuras na parede e no encontro das alvenarias. No piso, 11 pedras danificadas.

As não conformidades encontradas apresentam prejuízo estético, indicamos como **prioridade de intervenção baixa**.

Figura 168 – Afofamento e degradação na parede

- Remoção da camada de emboço no local das infiltrações;
- Aplicação de novo emboço em local removido;
- Emassamento e lixamento da camada de preenchimento;
- Pintura de todas as paredes da sala – 23,03m<sup>2</sup>;
- Troca de 11 pedra de cerâmica 39x39 cor creme acabamento brilho;

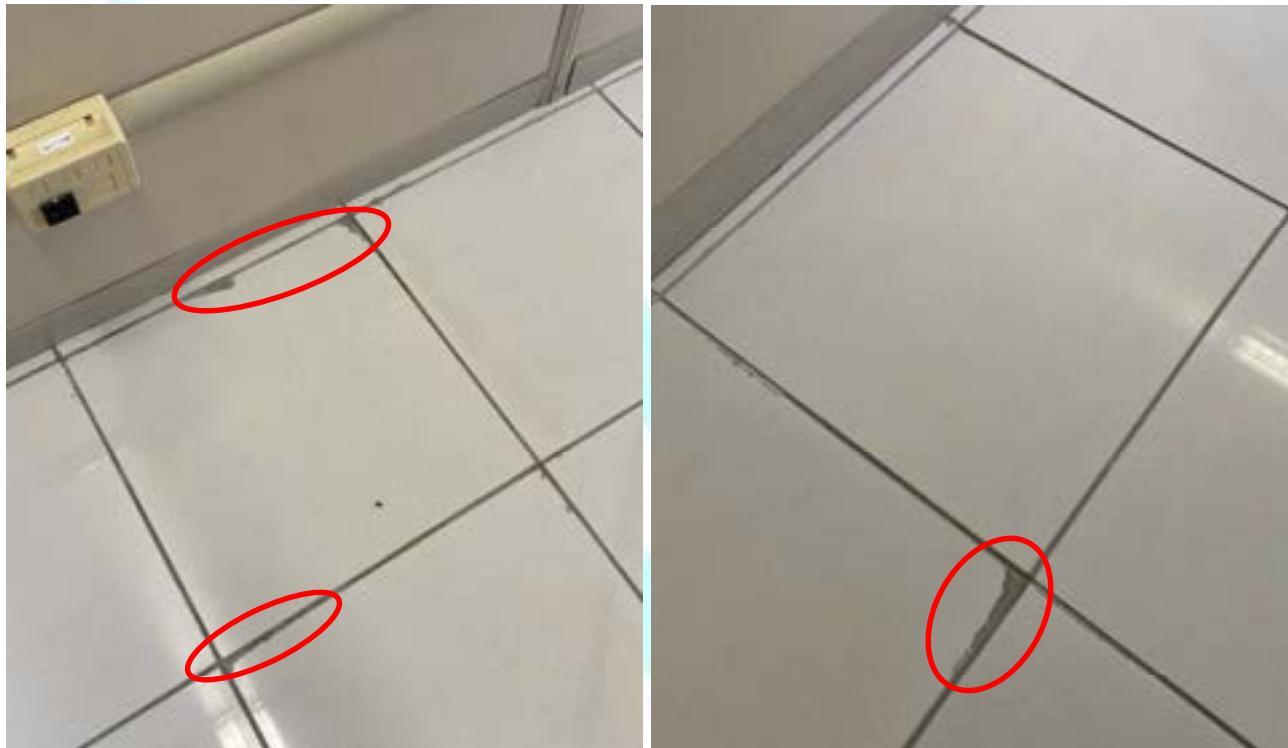
Figura 172 – Revestimentos do piso danificados

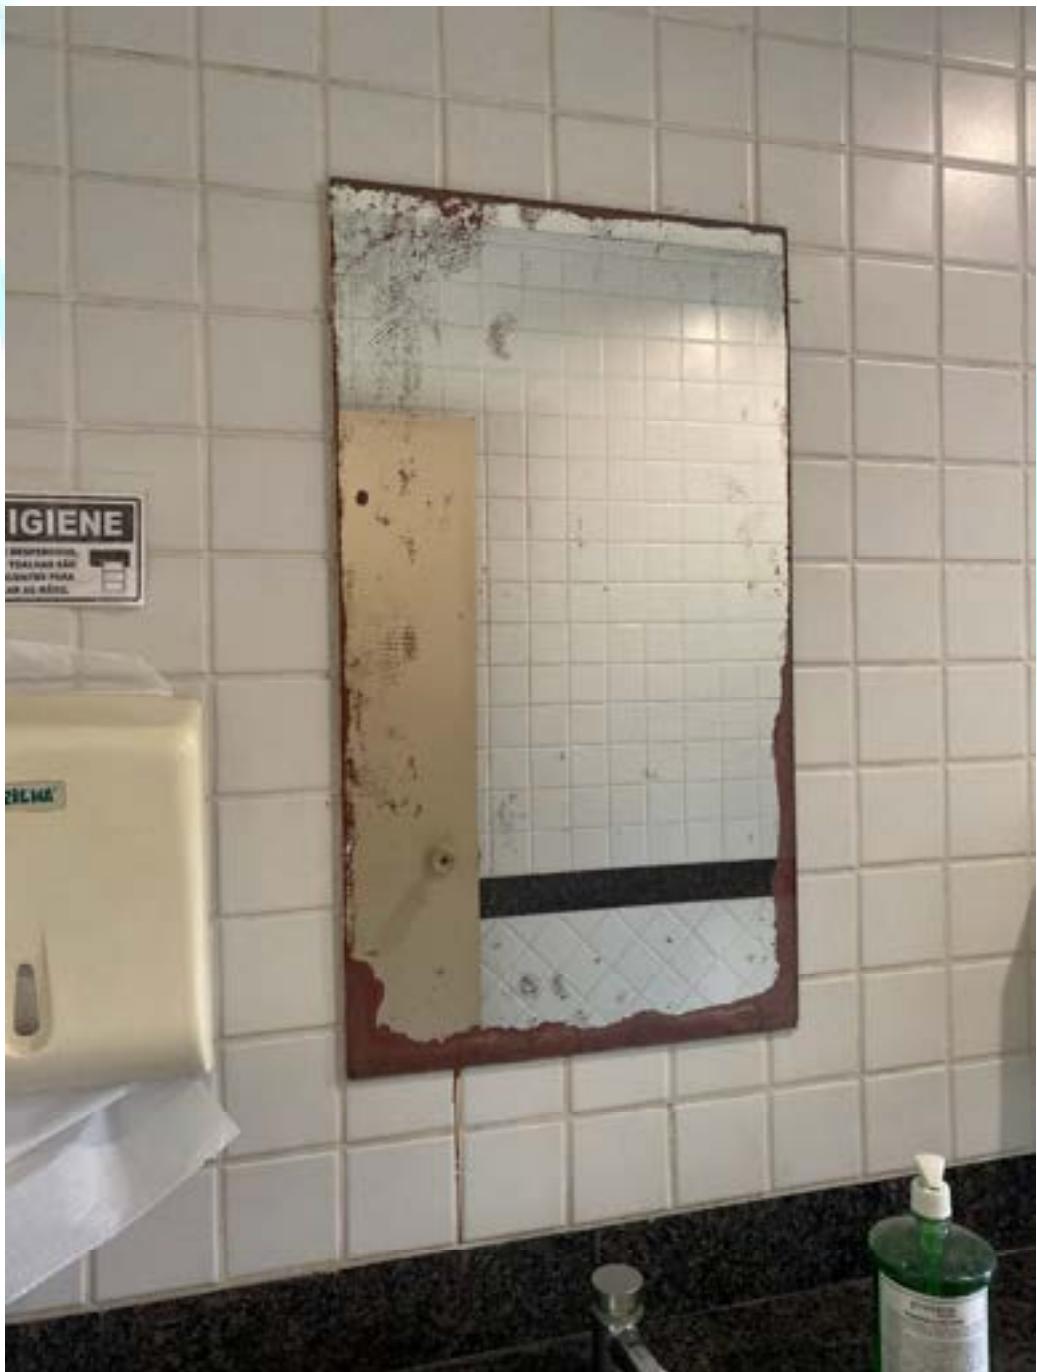
As não conformidades encontradas apresentam prejuízo estético, indicamos como **prioridade de intervenção baixa**.

Figura 174 – Espelho danificado no banheiro Feminino

- Troca de 10 pedras de cerâmica 30x30 branco acetinado;
- Aplicação de 7 placas de forro lã de vidro cor branca (15 mm x 62,5 cm x 1,25m);
- Substituição de 4 espelhos 45x80cm;
- Limpeza do rejunte;
- Substituição de 2 portas sanfonadas na cor creme.
- Pintura de todas as paredes do hall – 10,35m<sup>2</sup>

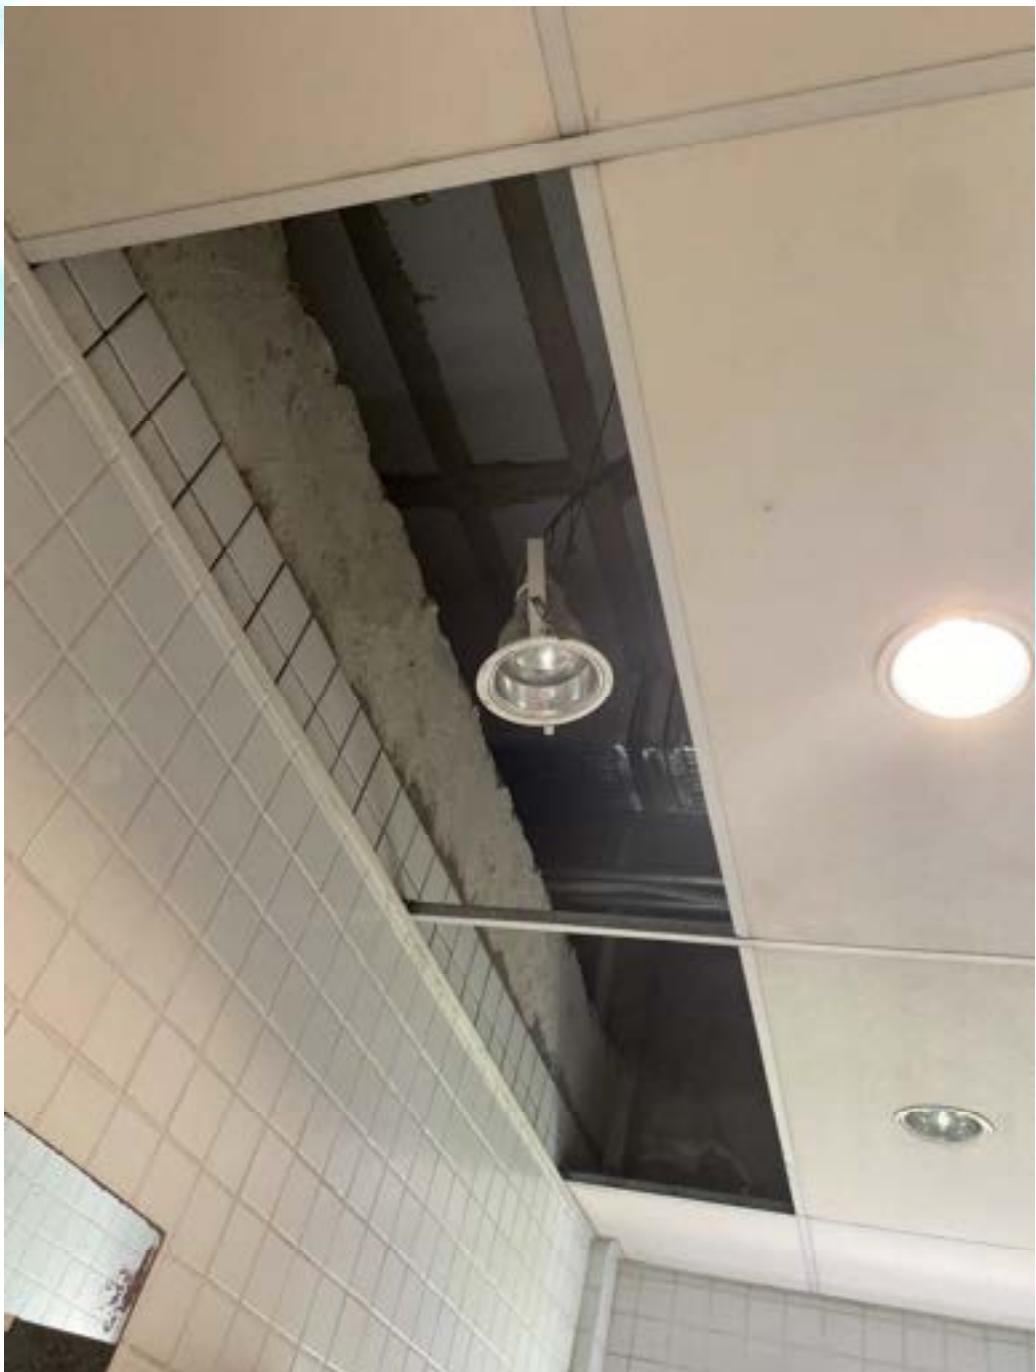
Figura 175 – Ausência das tampas do forro no banheiro Feminino

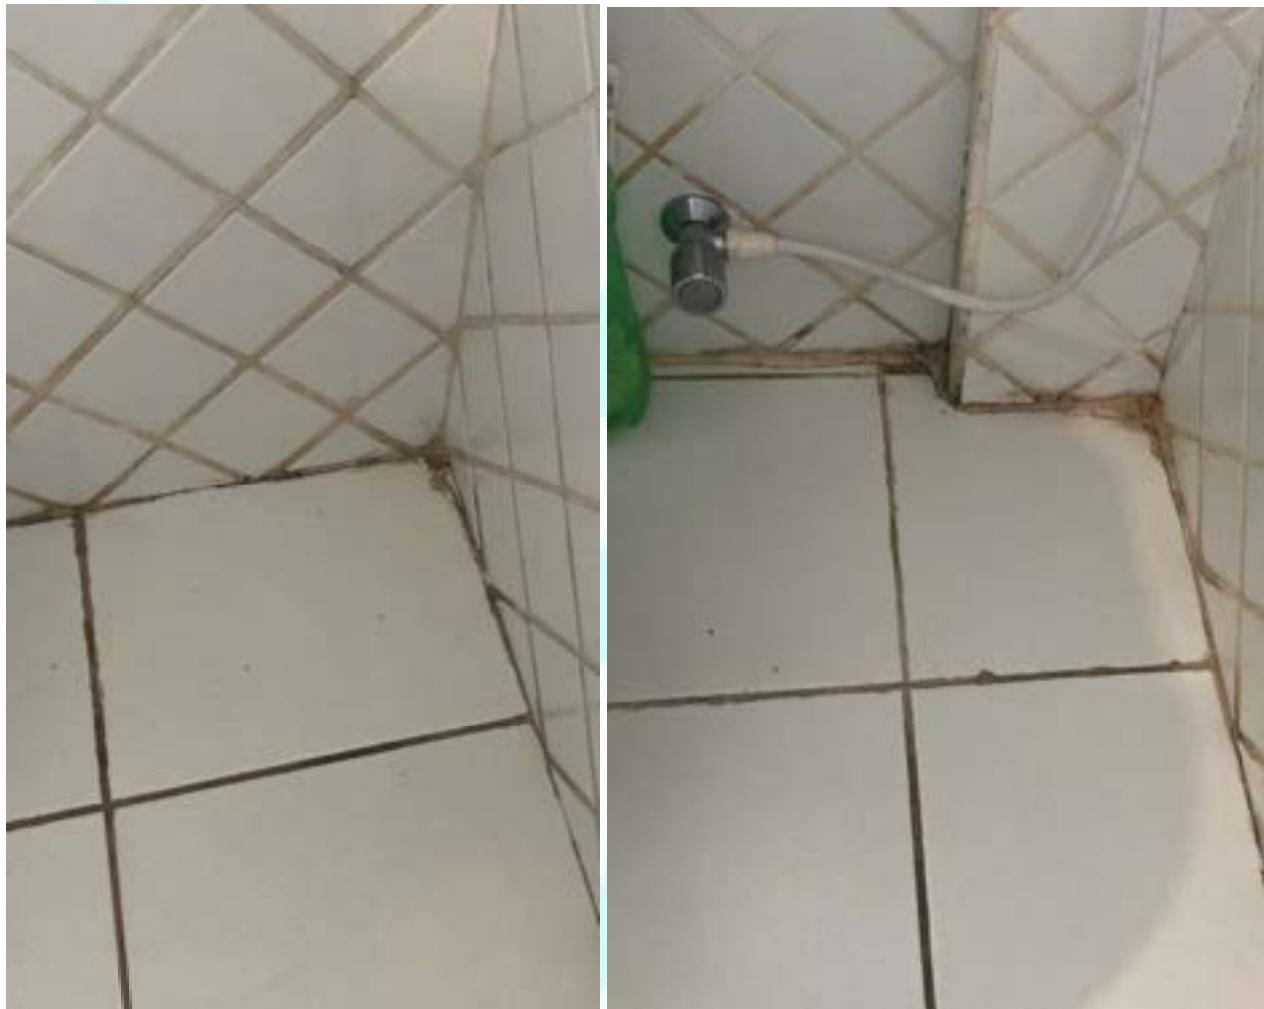
Figura 177 - deterioração do rejunte no encontro do piso com a parede do banheiro feminino

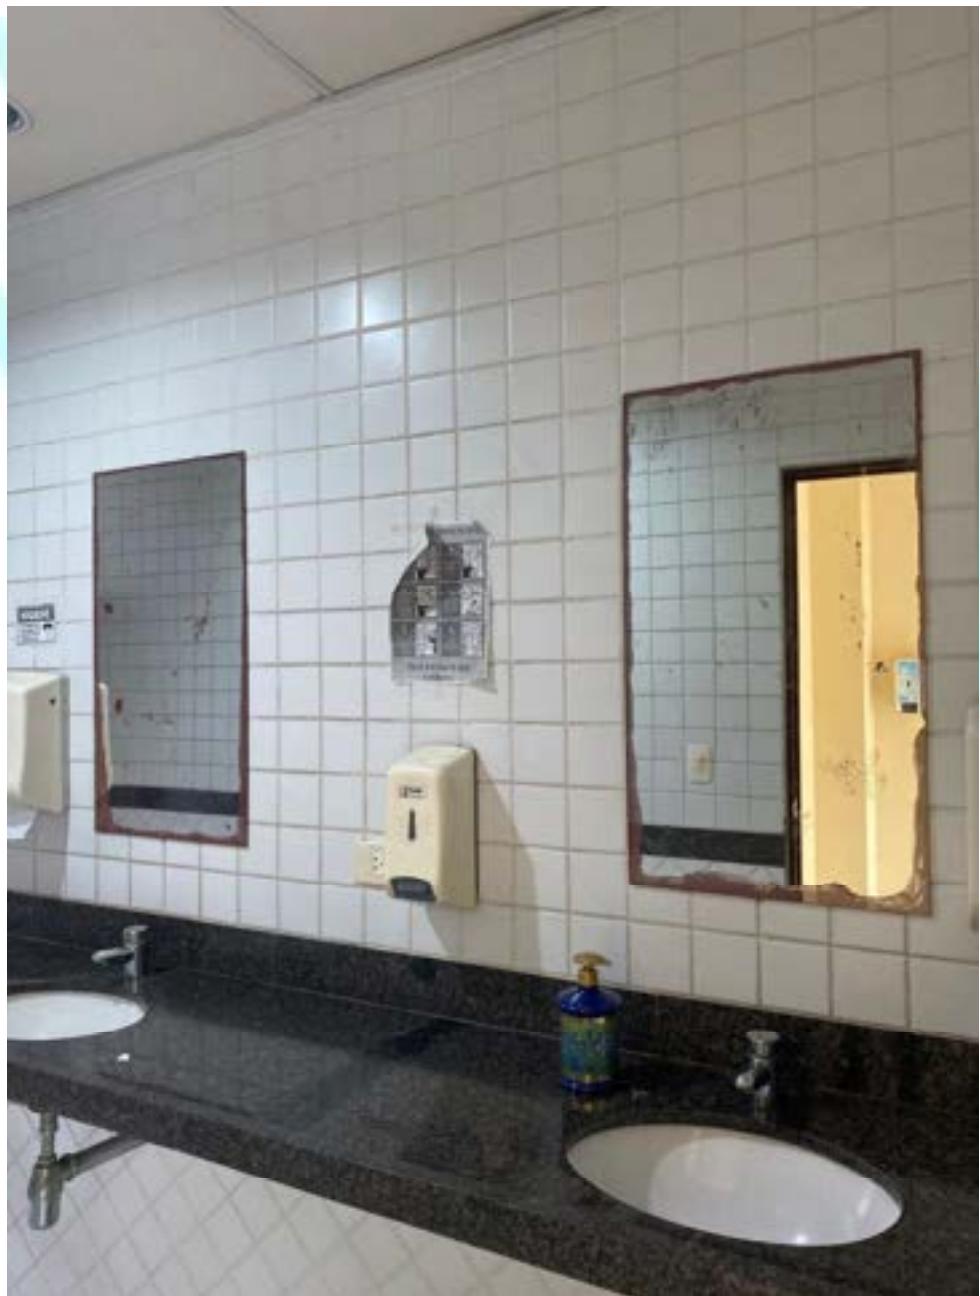
Figura 179 – Espelhos danificados no banheiro masculino

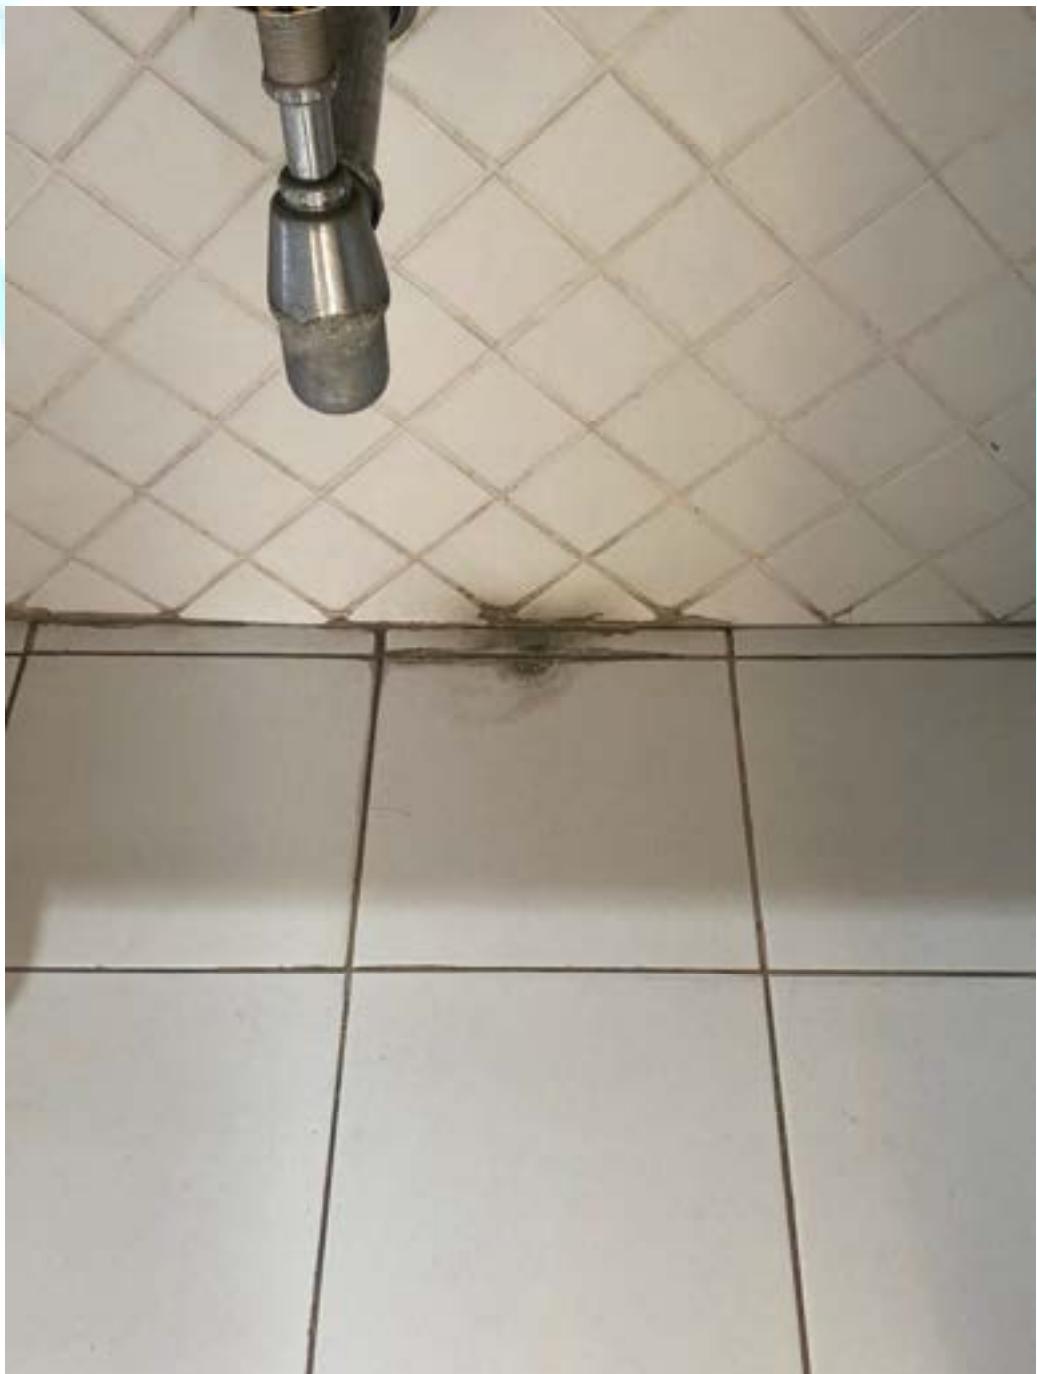
Figura 180 – Revestimentos do piso danificados no banheiro masculino

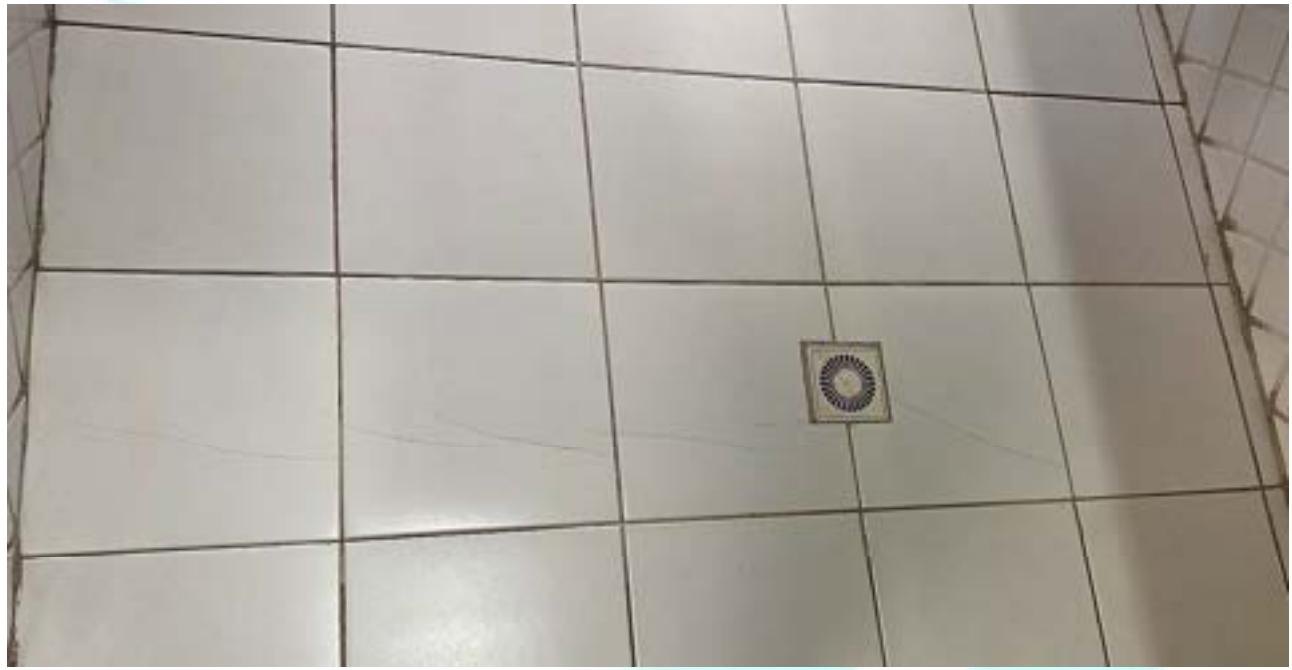
Figura 181 – Revestimentos do piso danificados no banheiro masculino

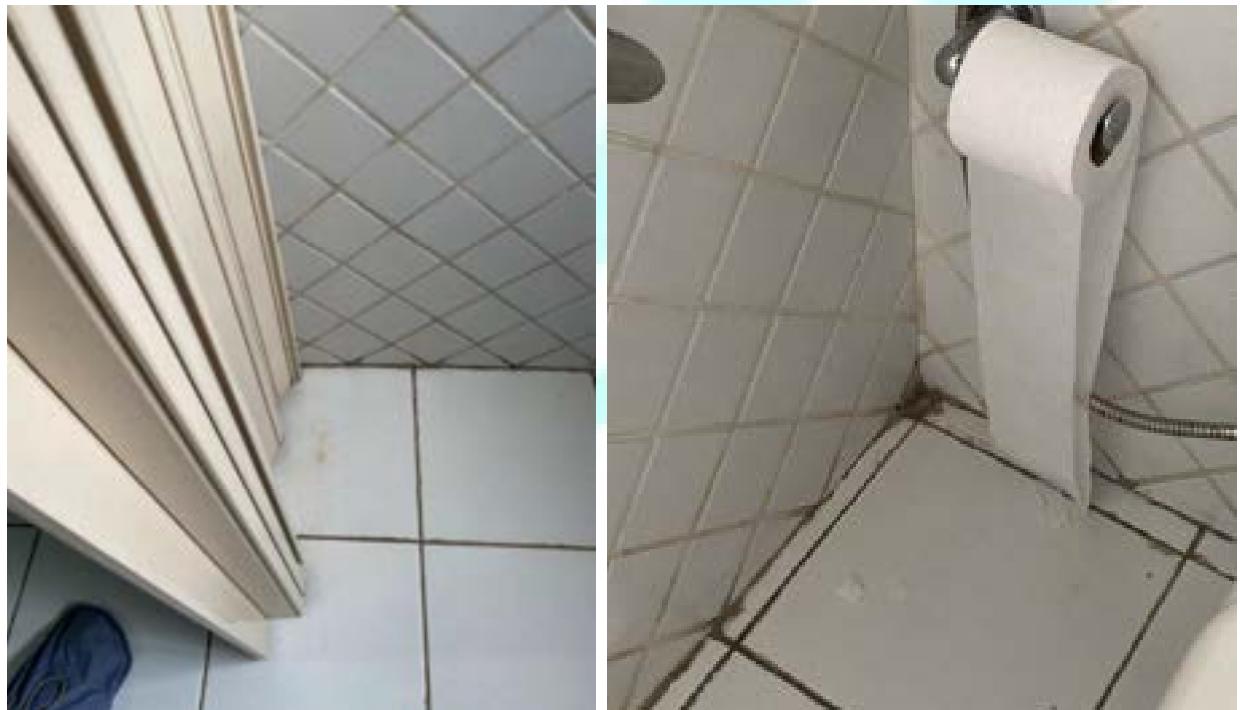
Figura 182 – Revestimentos do piso danificados no banheiro masculino

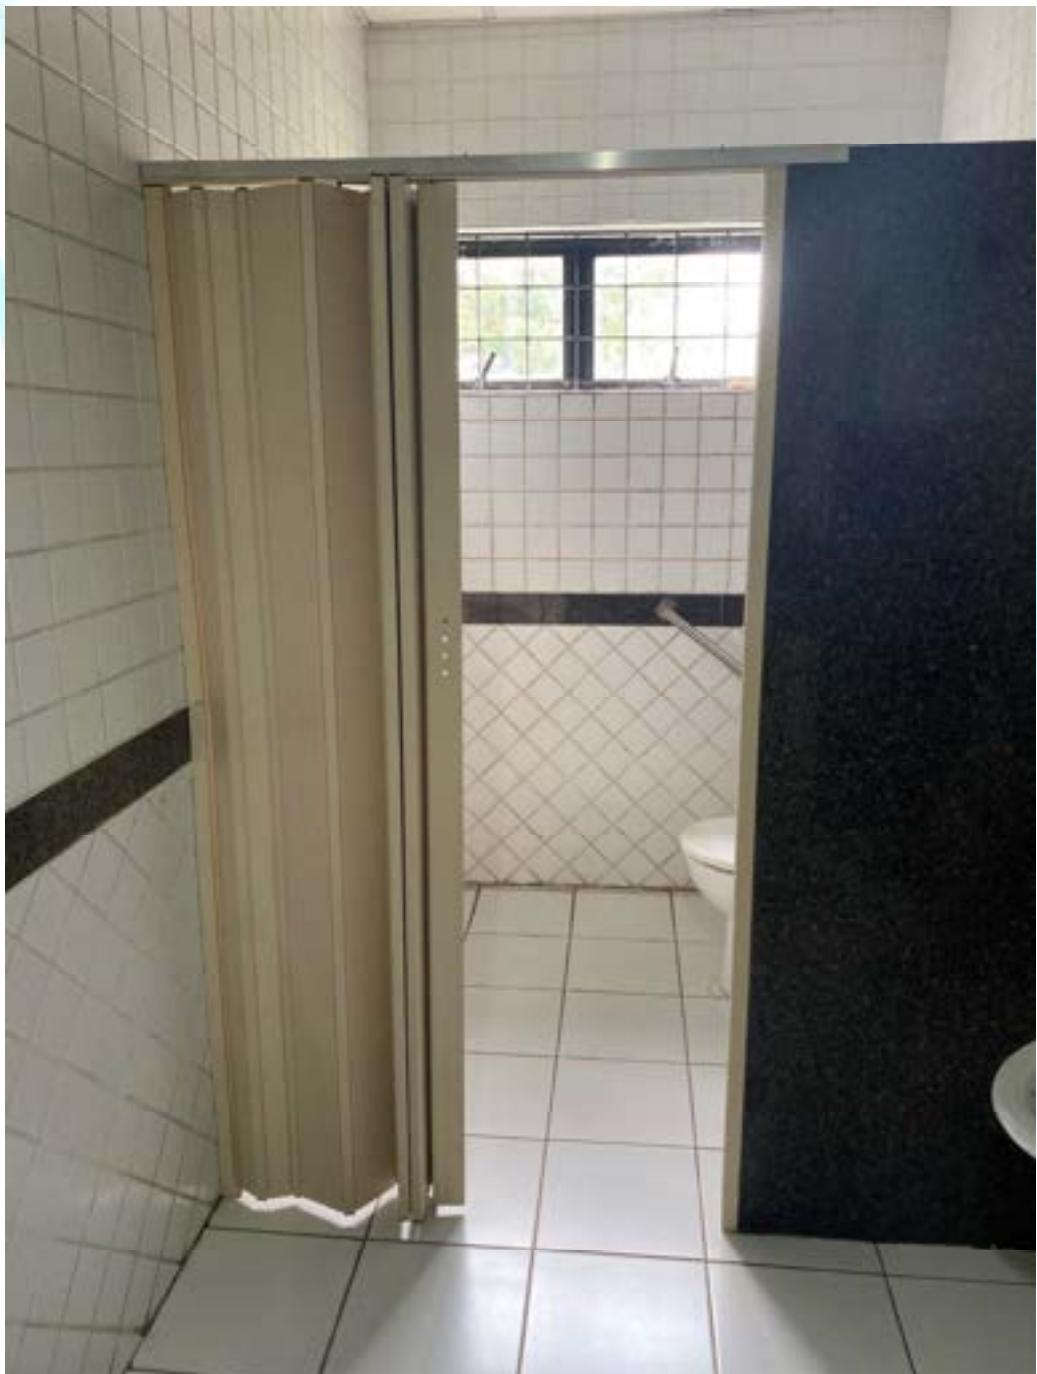
Figura 184 – Porta necessitando de substituição

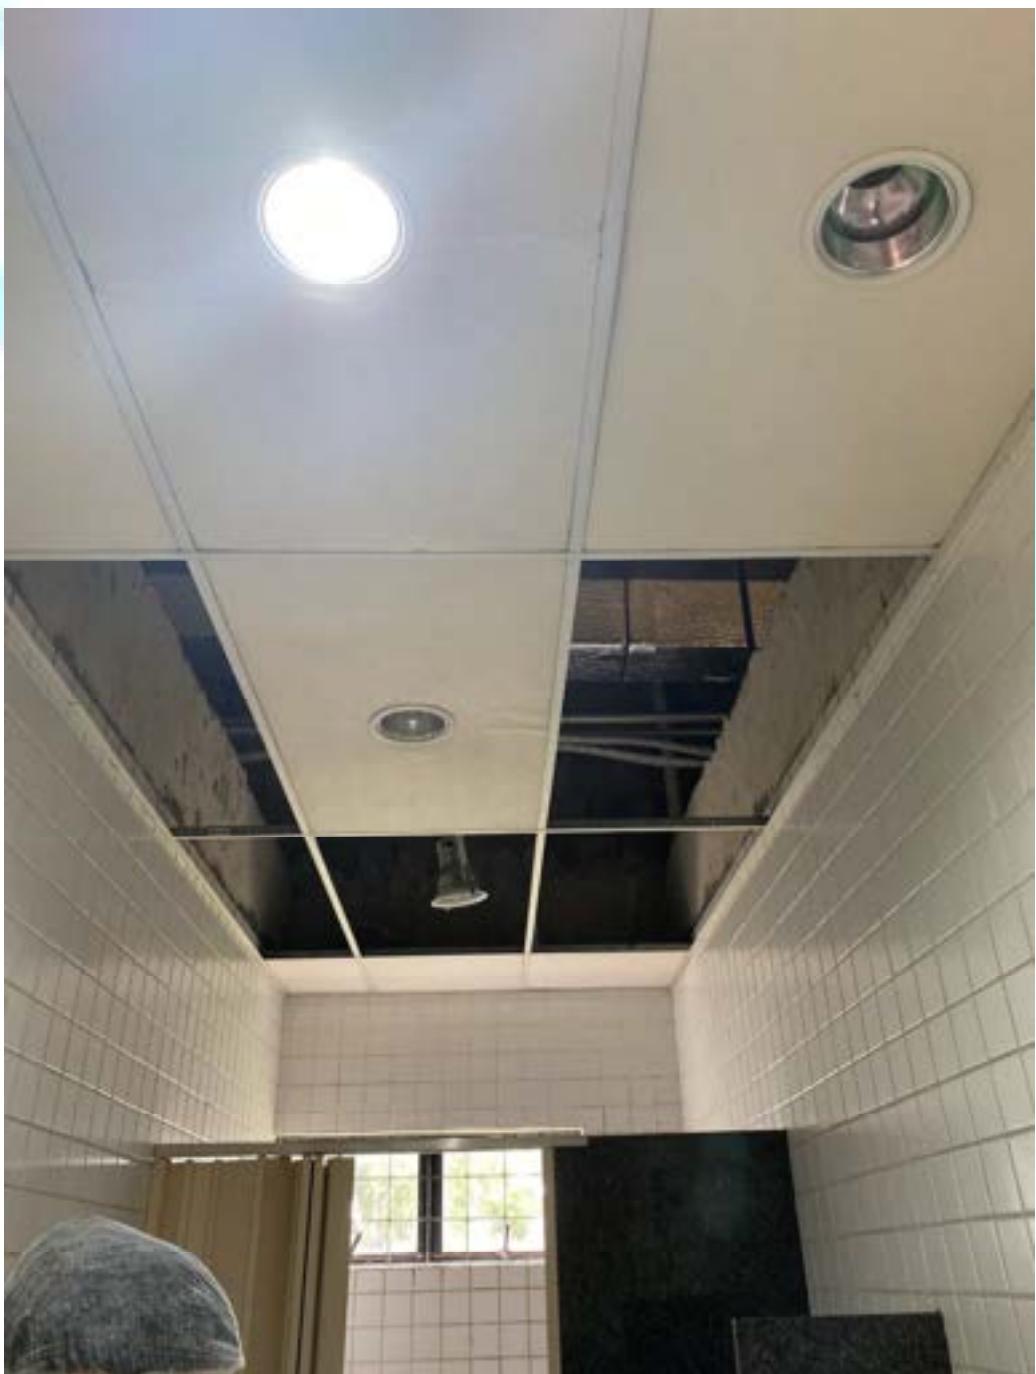
Figura 185 – Ausência de tampas do forro no banheiro masculino

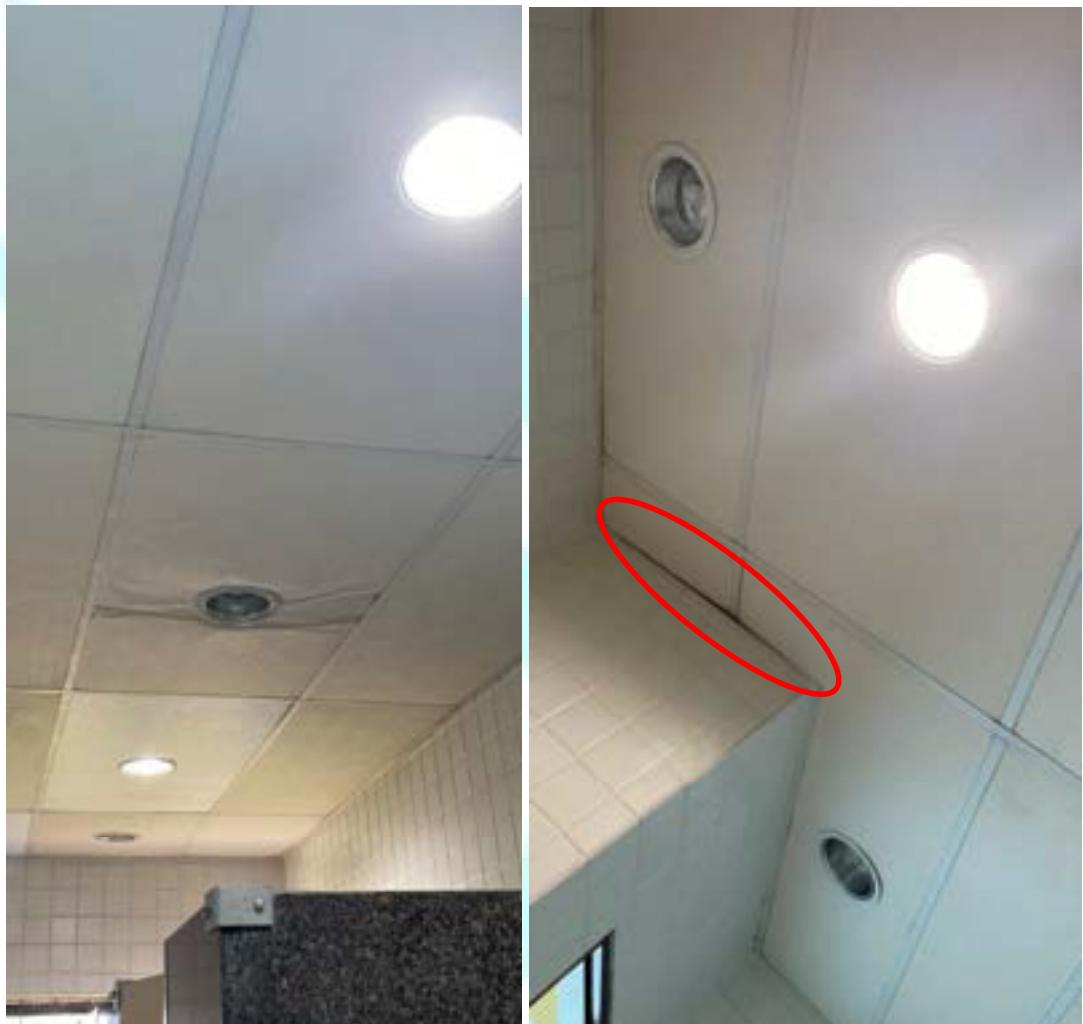
No BWC Feminino 1 placa de forro danificada para troca, espelhos, pedras no piso danificados (04 pedras) e substituição de uma porta de madeira do box (verificar medida in loco). Há fissura na quina superior da janela. No BWC Masculino 5 placas de forro faltantes, espelhos danificados e pedras riscadas e manchadas (04 pedras). Encontra-se uma fissura do revestimento sobre a janela.

Figura 186 – Forro danificado no banheiro feminino

- Troca de 8 pedras de cerâmica 30x30 branco acetinado
- Troca de 01 e aplicação de 05 placas de forro lã de vidro cor branca (15 mm x 62,5 cm x 1,25m);
- Substituição de 1 porta do box;
- Substituição de 4 espelhos 45x80cm.
- Pintura de todas as paredes do hall – 6,59m<sup>2</sup>

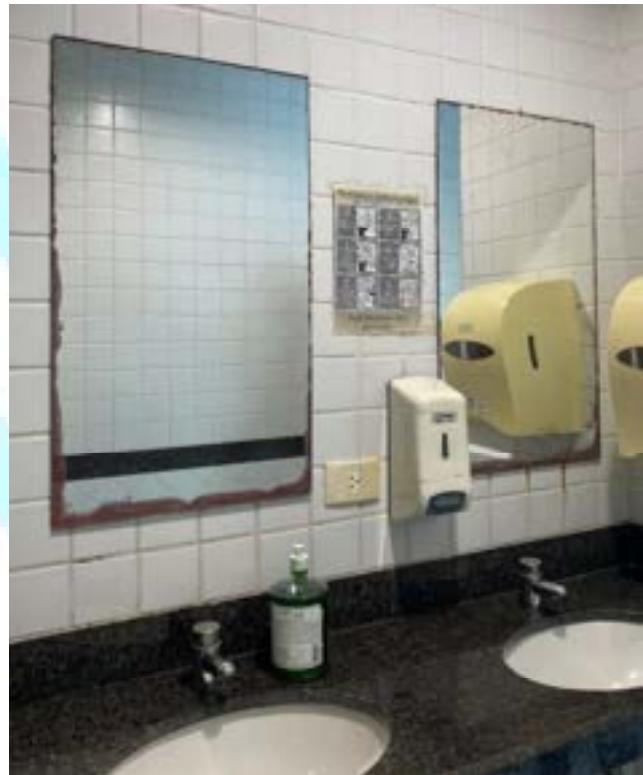
Figura 187 – Espelhos danificados no banheiro feminino

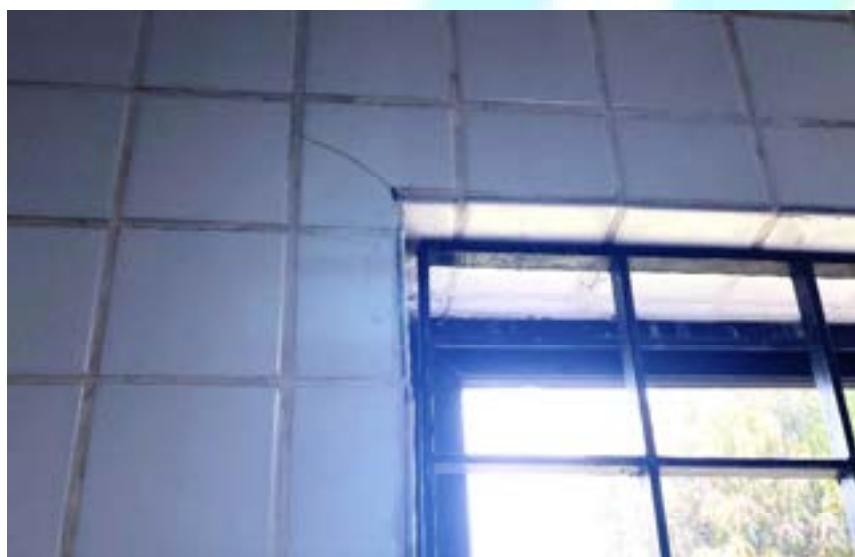
Figura 188 – Fissura no revestimento da parede no banheiro feminino

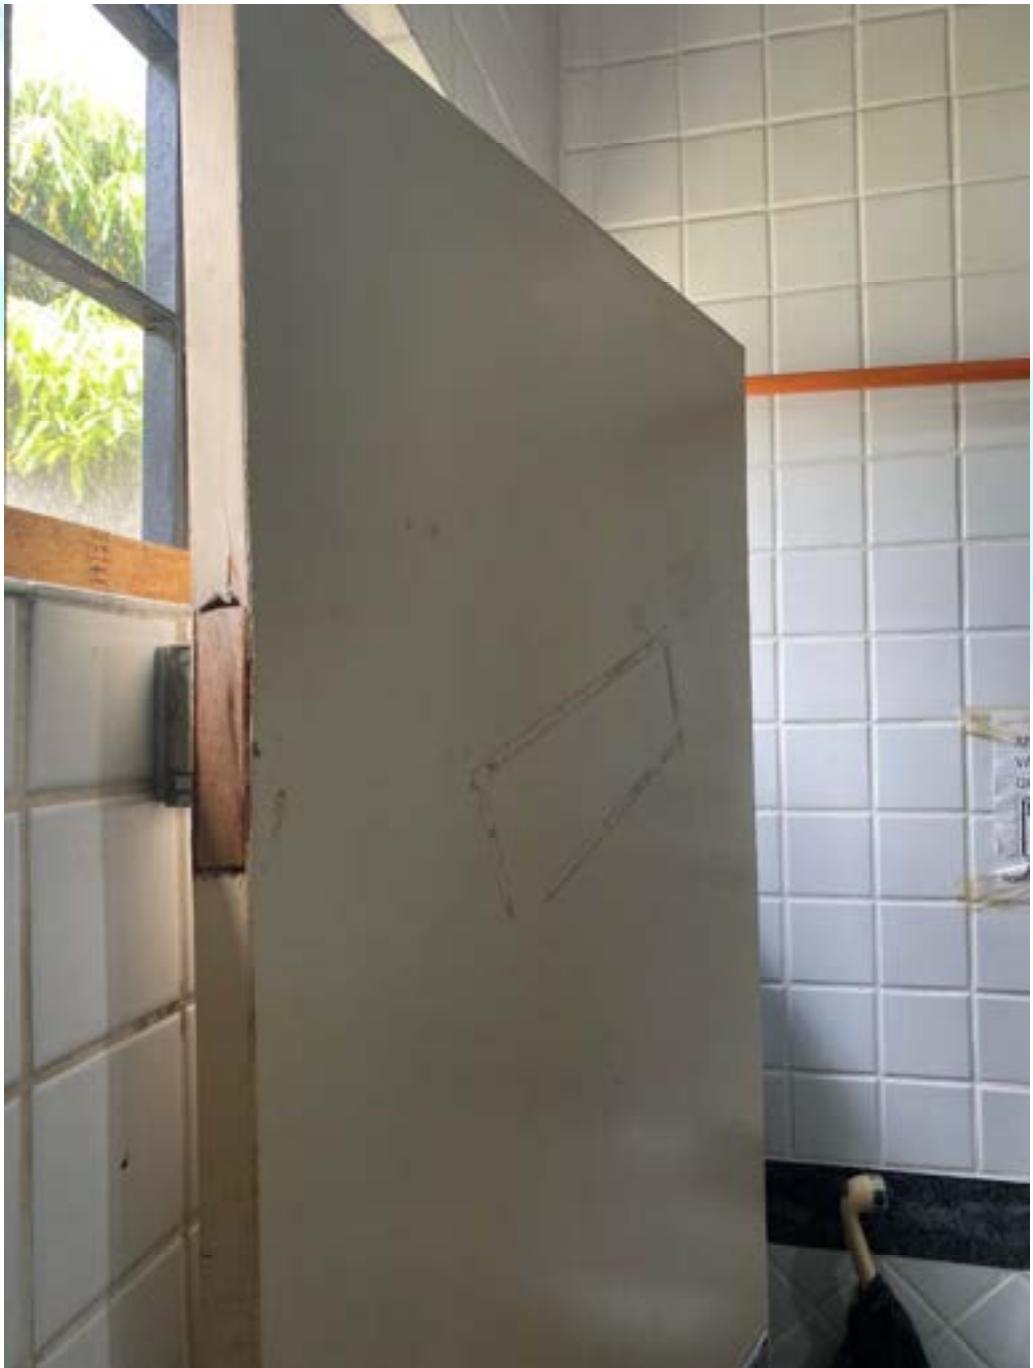
Figura 189 – Porta necessitando de substituição no banheiro feminino

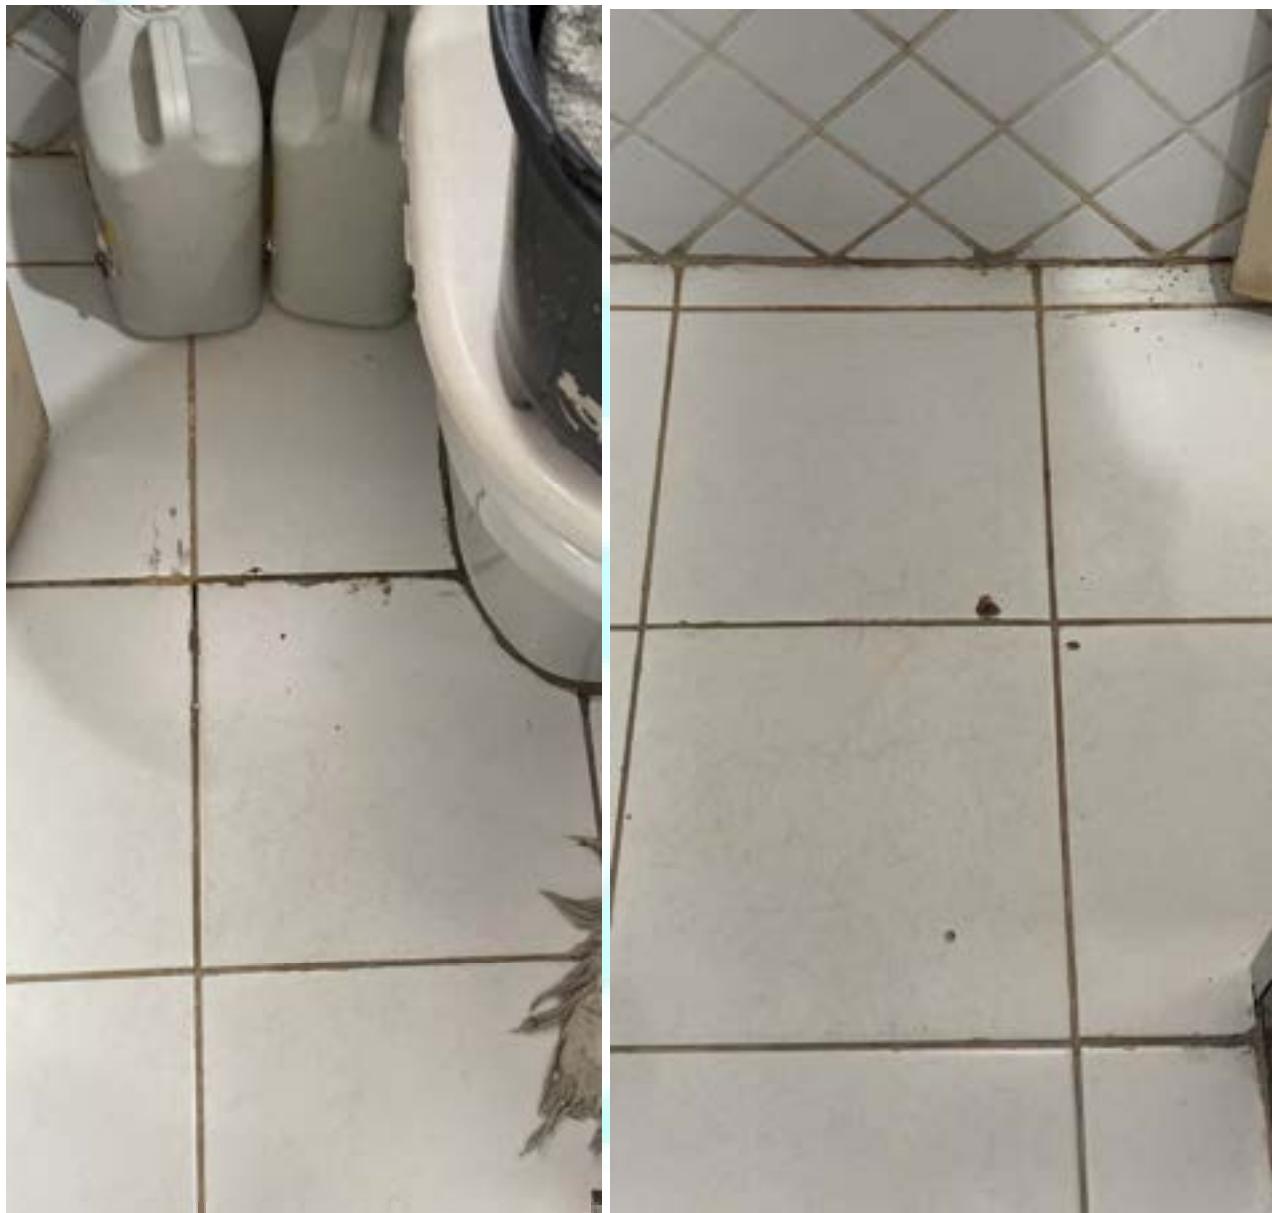
Figura 190 – Revestimentos do piso danificados no banheiro feminino

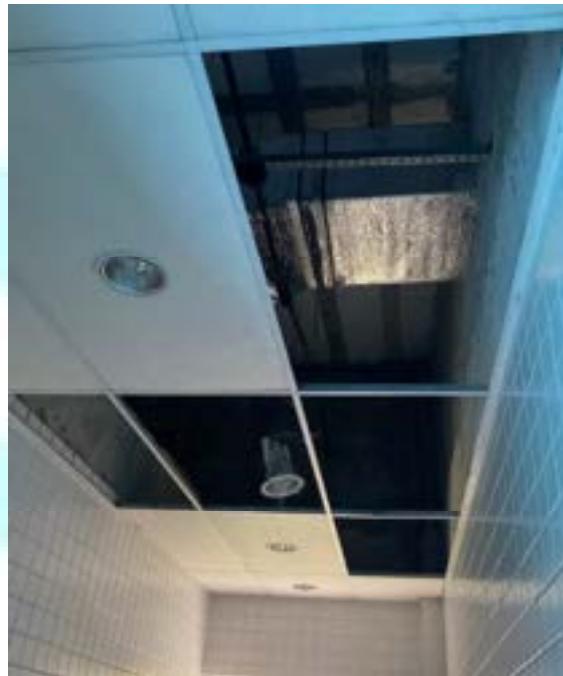
Figura 191 – Ausência da tampa do forro no banheiro masculino

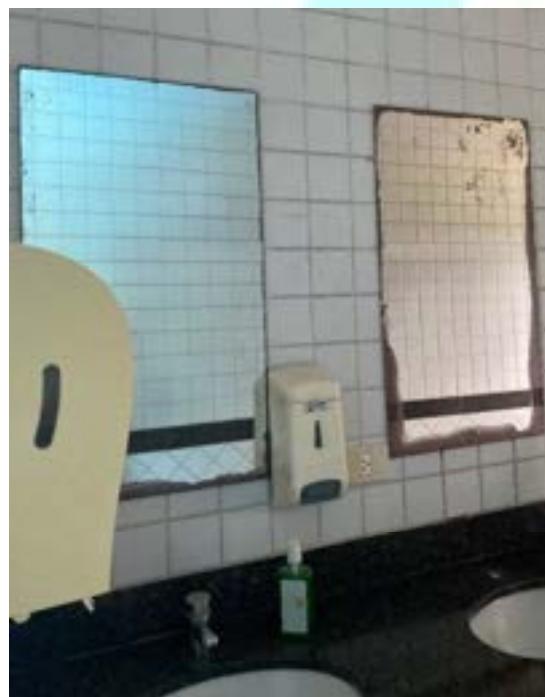
Figura 192 – Espelhos danificados no banheiro masculino

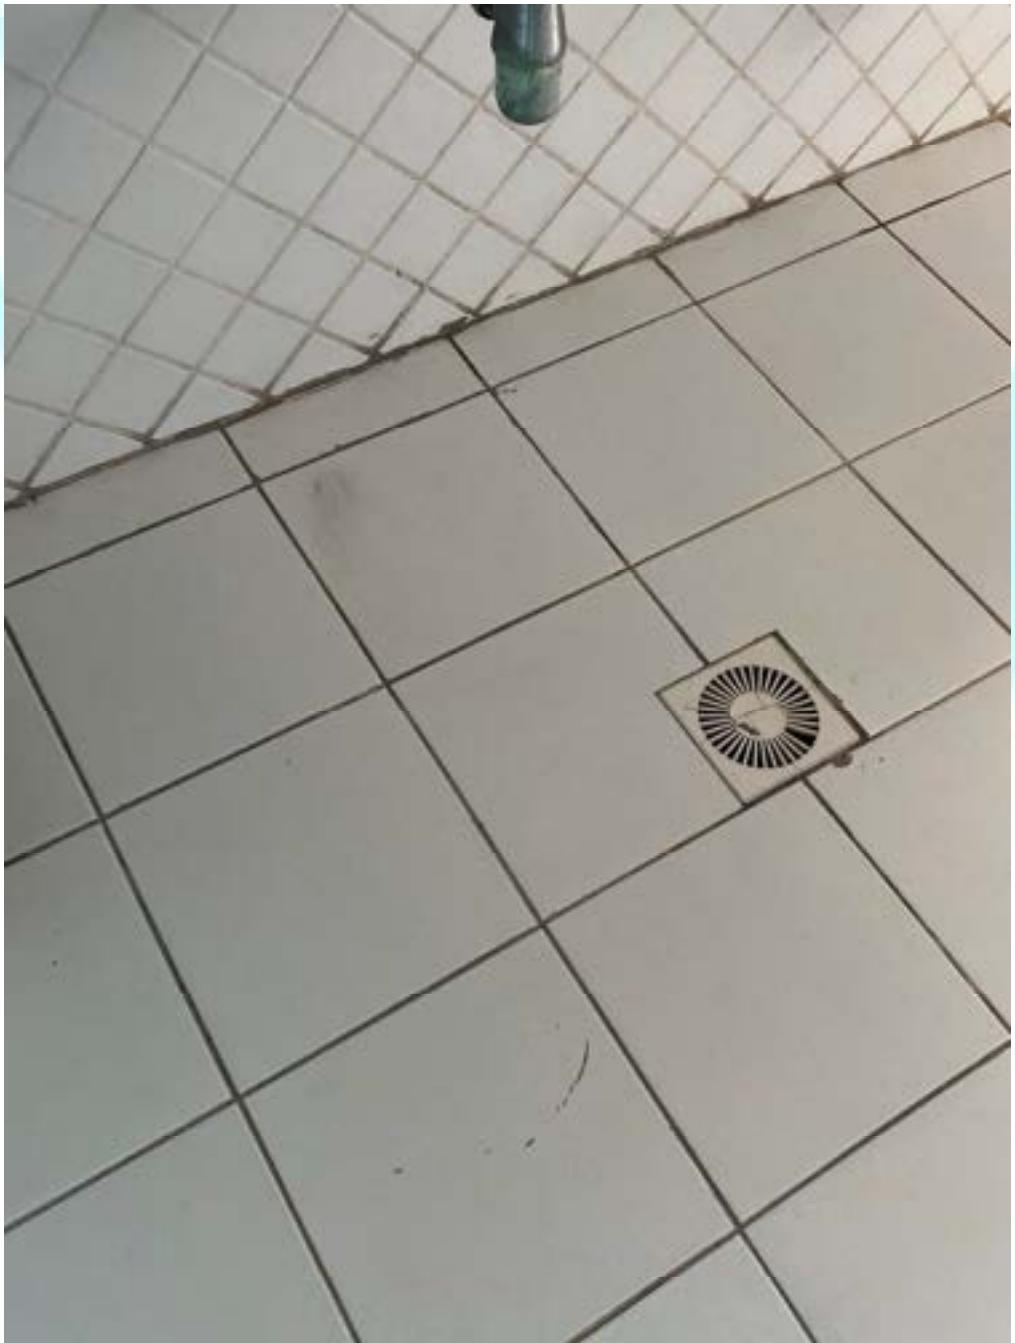
Figura 194 – Revestimentos do piso danificados no banheiro masculino

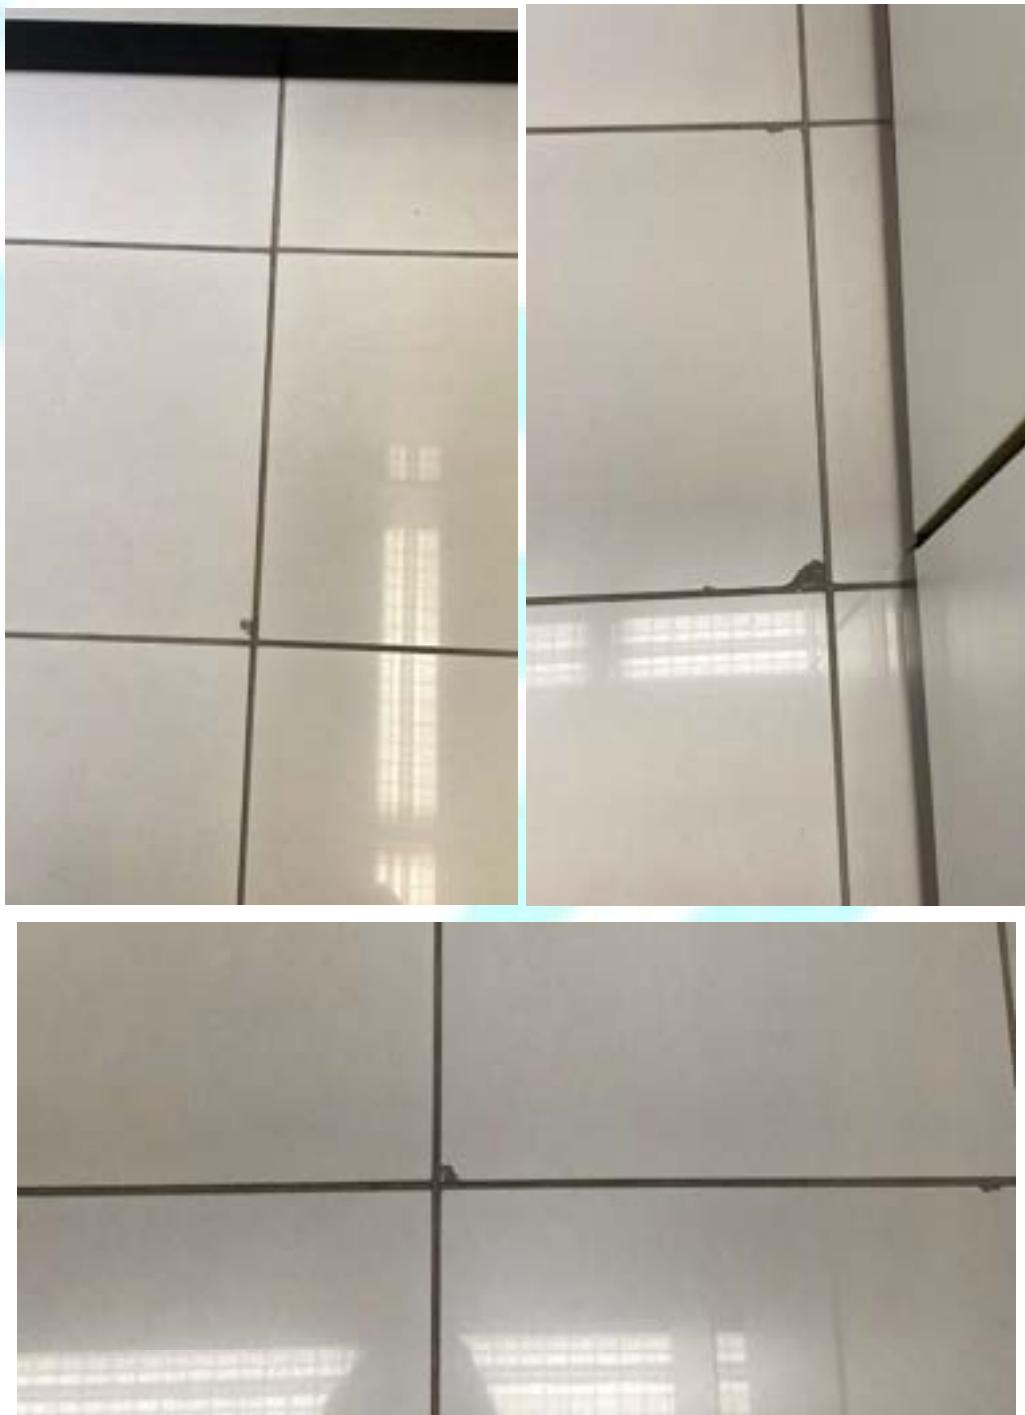
Nas paredes da sala é possível observar pontos de fissuras, na parede voltada para a fachada existe pontos de infiltração evidentes com afofamento e deterioração do emboço. A porta encontra-se com ausência da maçaneta na sala 02E e no piso, aproximadamente 16 peças de cerâmica encontram-se danificadas.

Figura 196 – Revestimentos do piso danificados na sala 02

- Remoção da camada de emboço no local das fissuras e infiltração;
- Aplicação de novo emboço em local removido;
- Emassamento e lixamento da camada de preenchimento;
- Lixamento das paredes manchadas;
- Pintura de todas as paredes da sala – 37,02m<sup>2</sup>;
- Troca de 16 pedras de cerâmica 39x39 cor creme acabamento brilho;
- Troca de 02 placas de forro lâ de vidro cor branca (15 mm x 62,5 cm x 1,25m);
