## RELATÓRIO TÉCNICO

### APRESENTAÇÃO

O relatório técnico apresenta todas as não conformidades encontradas na edificação, ilustrado com fotografias para melhor visualização das patologias e áreas afetadas.

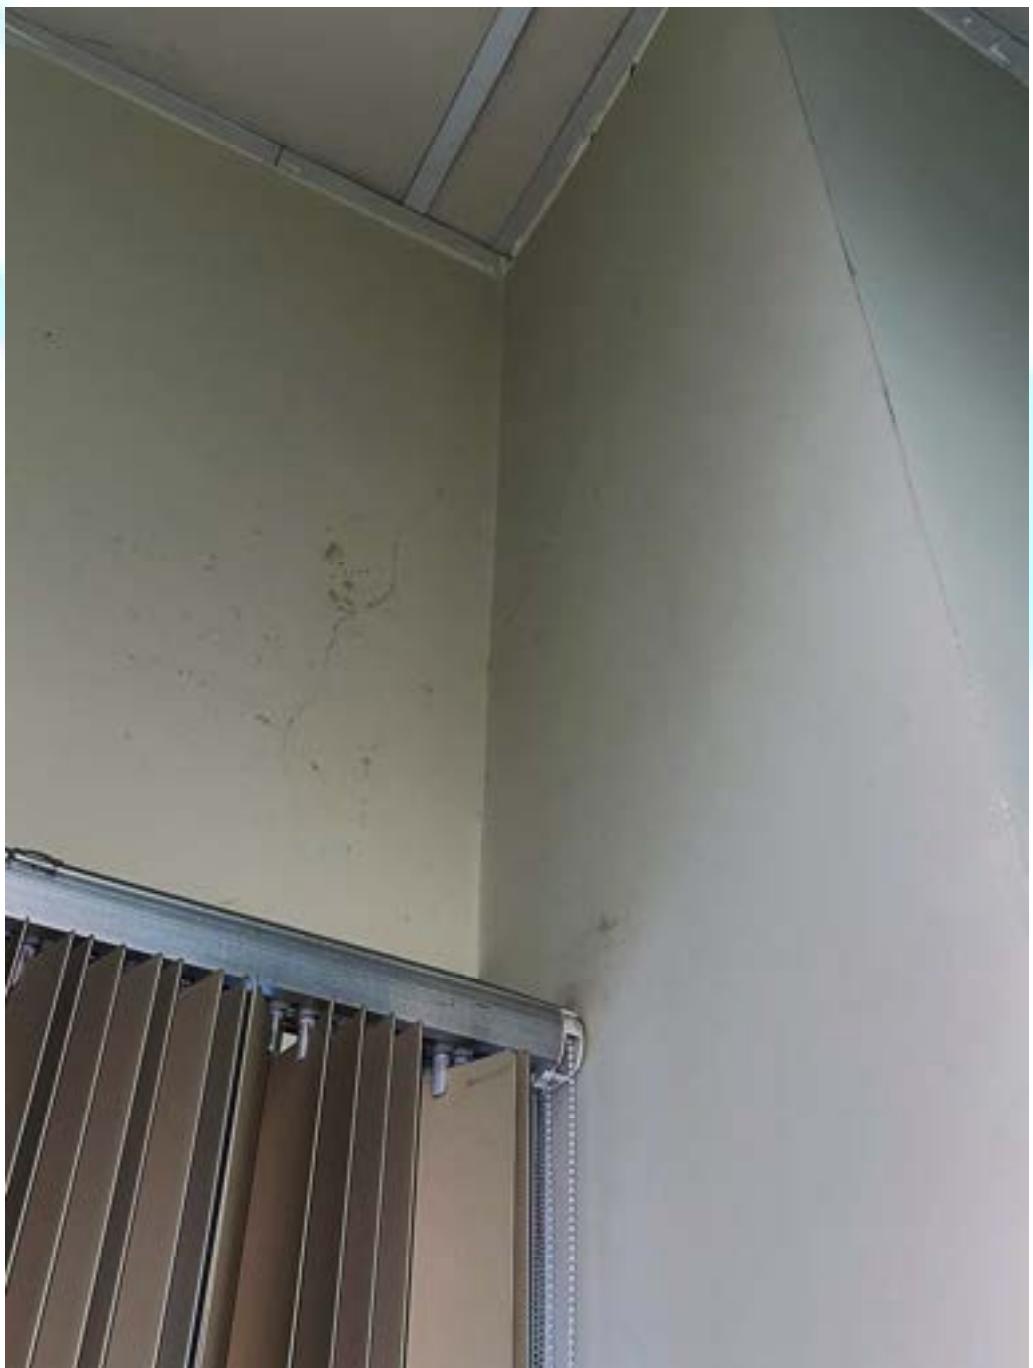
Nas paredes da sala é possível observar pontos de fissuras, na parede voltada para a fachada existe pontos de infiltração evidentes com afofamento e deterioração do emboço. A porta encontra-se com ausência da maçaneta na sala 02E e no piso, aproximadamente 16 peças de cerâmica encontram-se danificadas.

Figura 197 – Fissura na parede na sala 02A

- Remoção da camada de emboço no local das fissuras e infiltração;
- Aplicação de novo emboço em local removido;
- Emassamento e lixamento da camada de preenchimento;
- Lixamento das paredes manchadas;
- Pintura de todas as paredes da sala – 37,02m<sup>2</sup>;
- Troca de 16 pedras de cerâmica 39x39 cor creme acabamento brilho;
- Troca de 02 placas de forro lâ de vidro cor branca (15 mm x 62,5 cm x 1,25m);

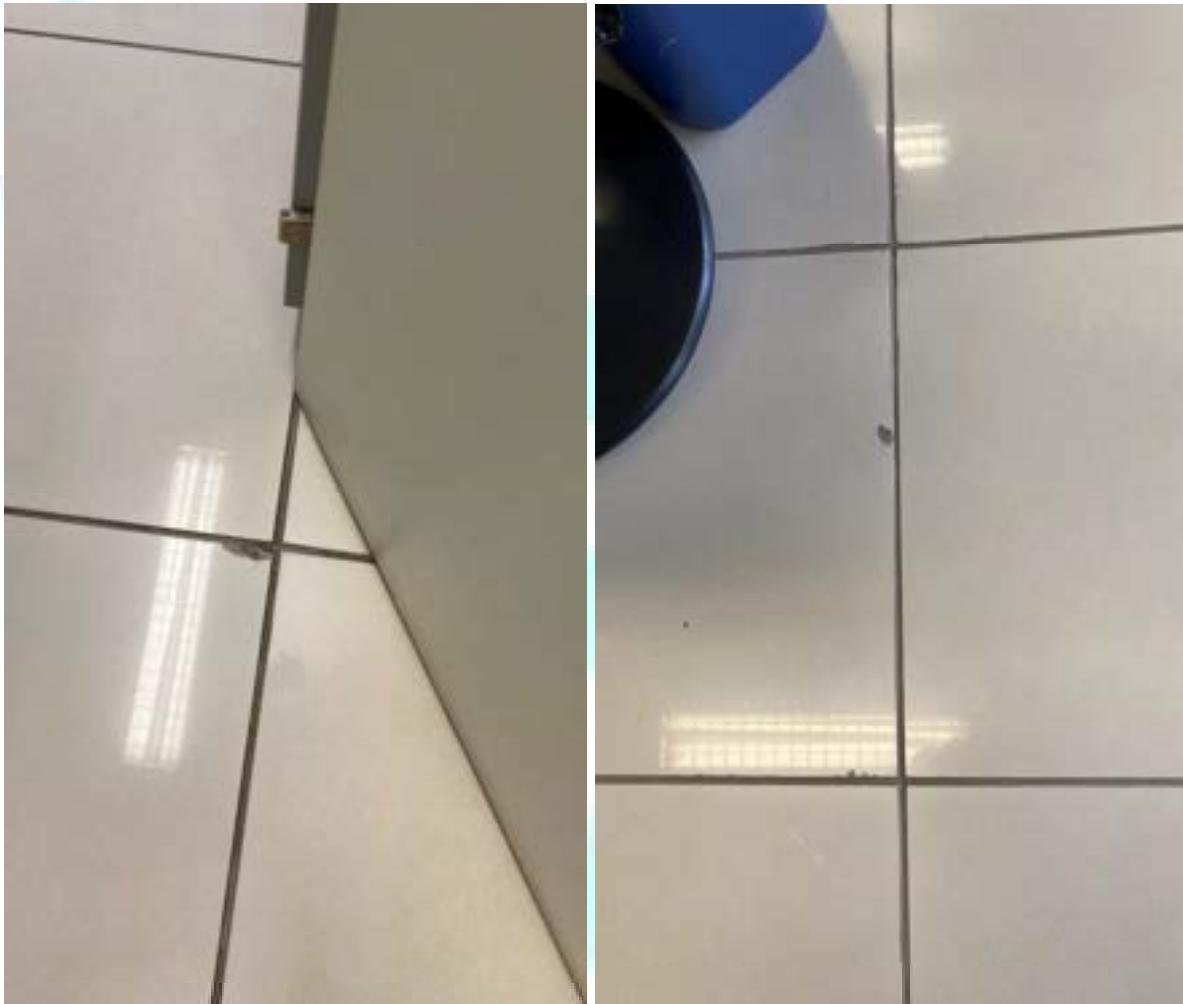
Figura 198 – Revestimentos do piso danificados na sala 02A

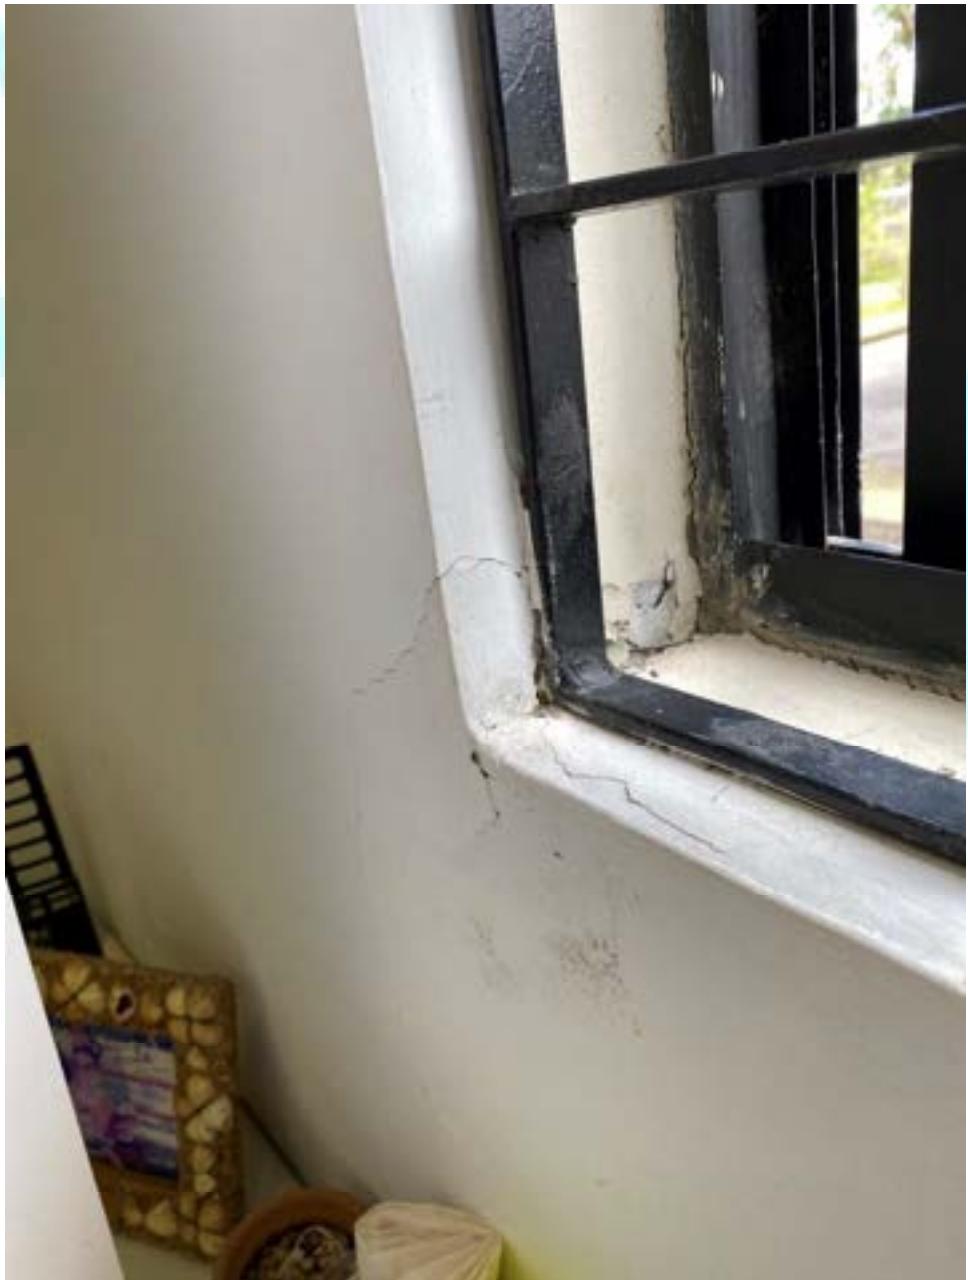
Figura 200 – Descamação no peitoril e parede da sala 02C

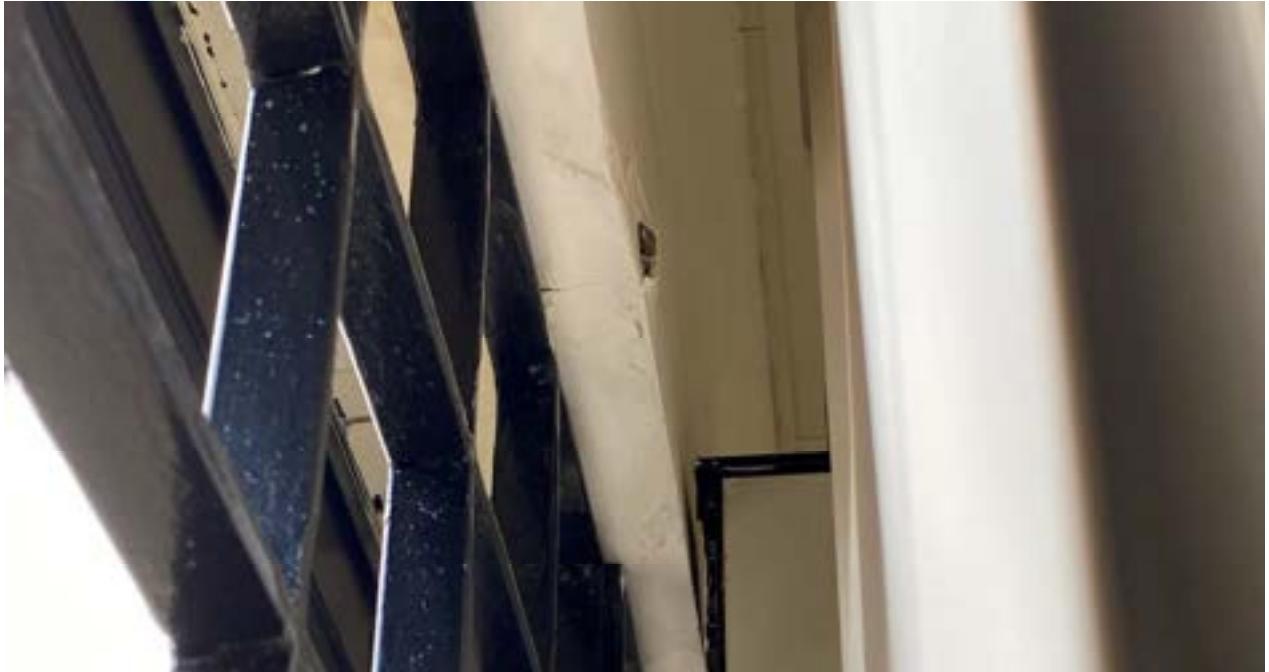
Figura 201 – Deterioração na parede da sala 02C

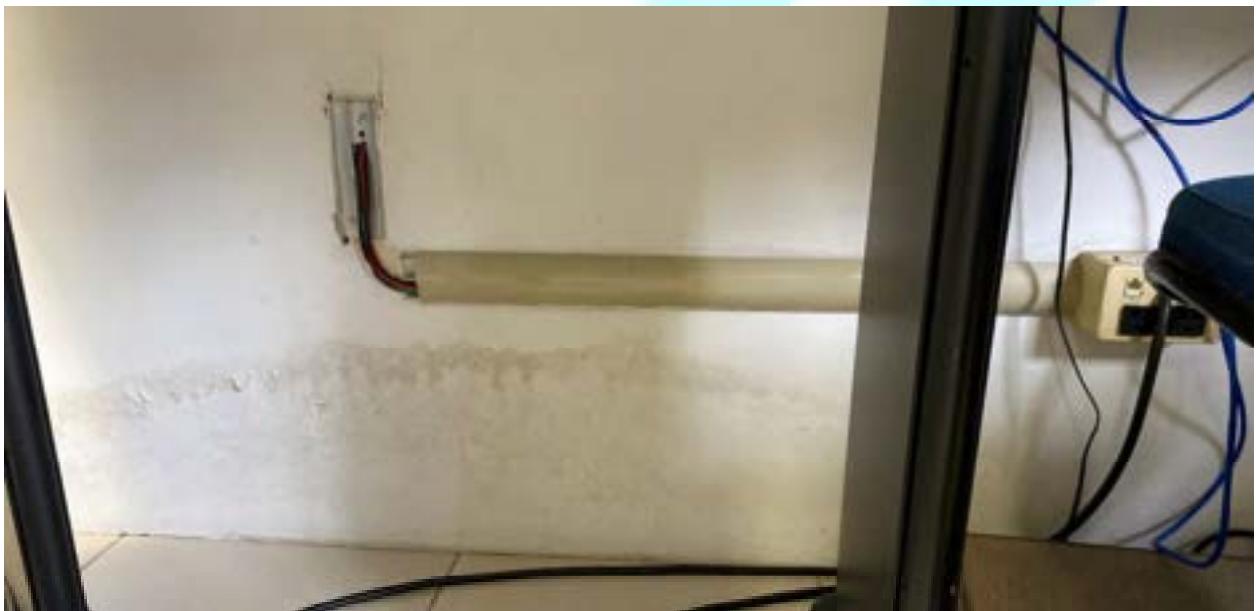
Figura 202 – Sujidades na parede da sala 02C

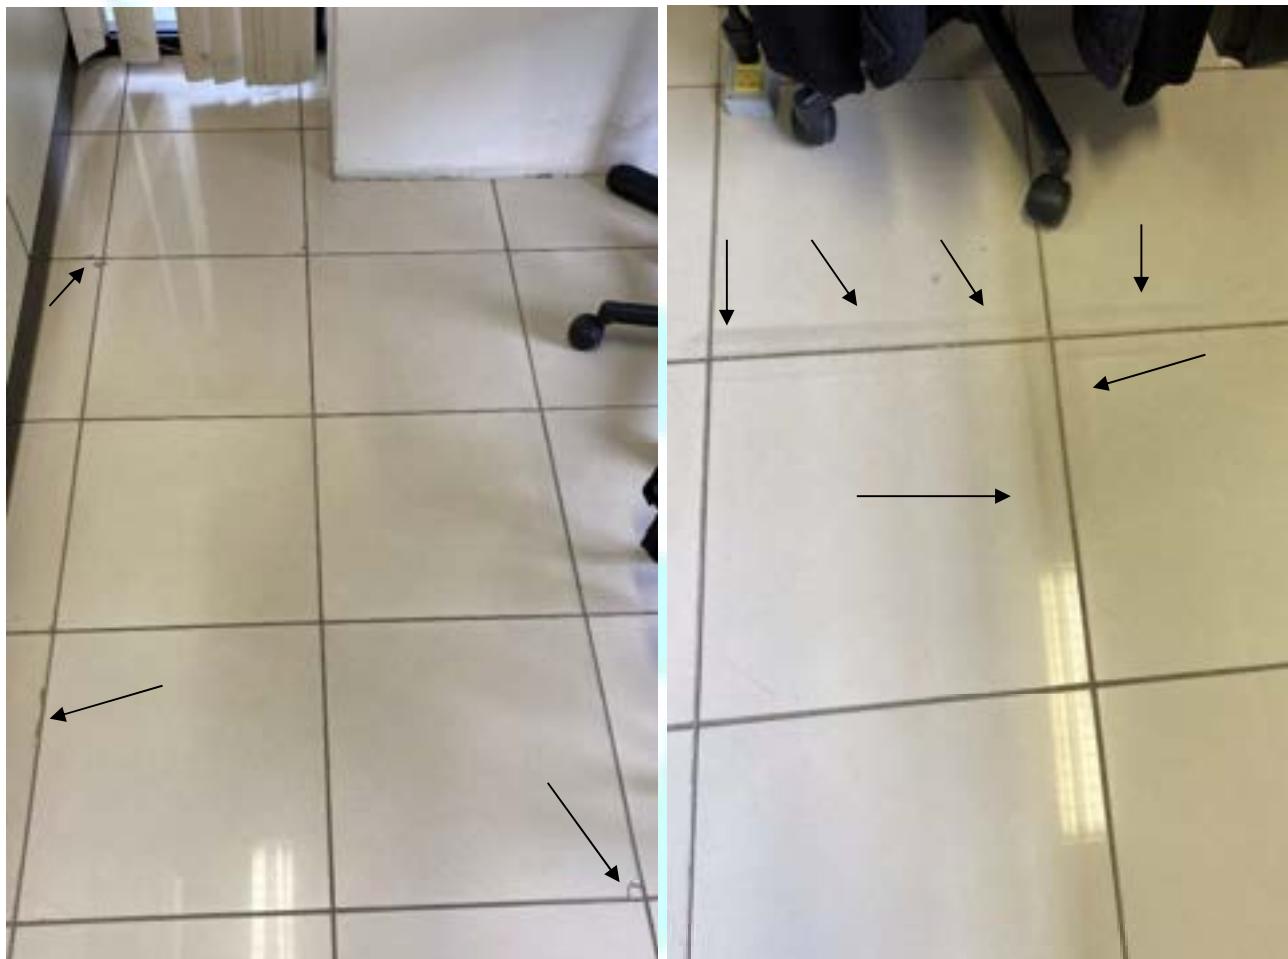
**Figura 203 – Revestimentos do piso danificados na sala 02C**

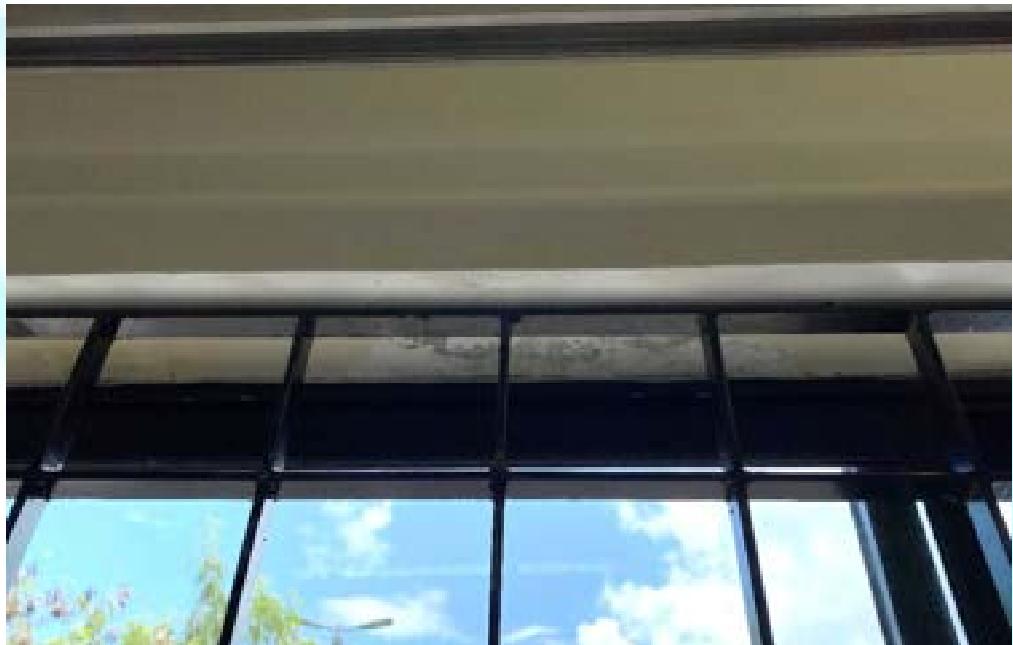
Figura 204 – Degradão na parede da sala 02D

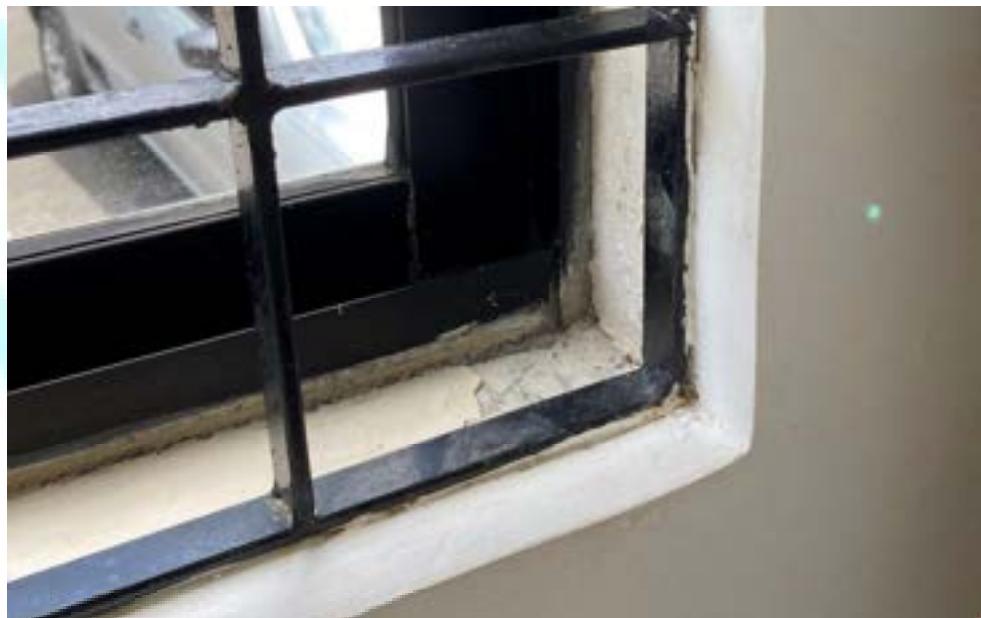
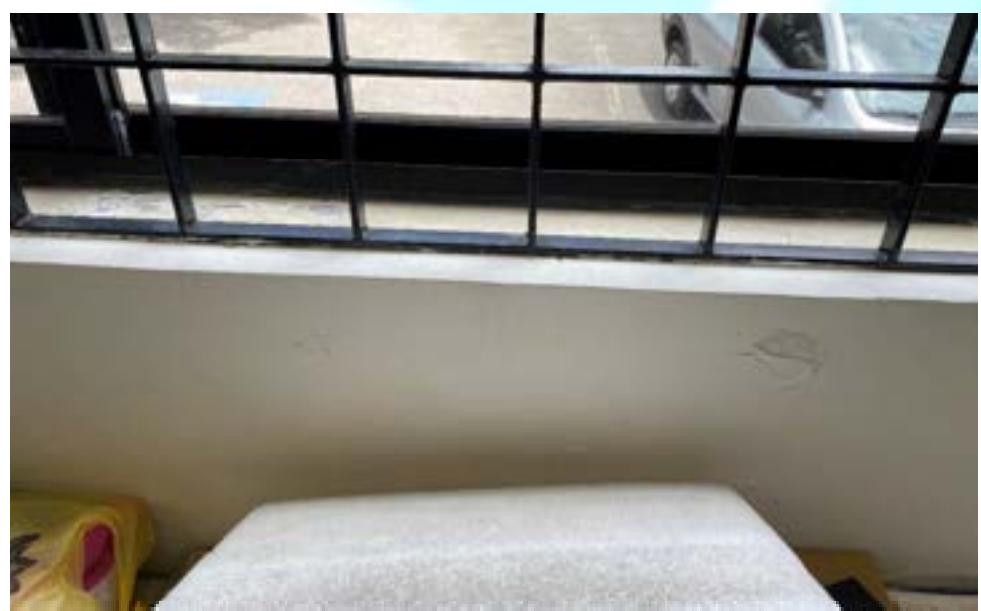
Figura 206 - Descamação no peitoril na sala 02D

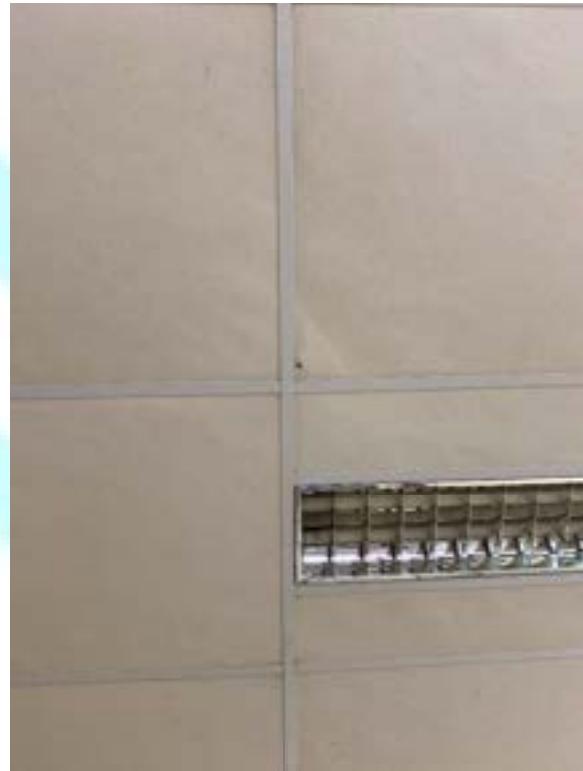
Figura 207 –Forro danificado na sala 02E

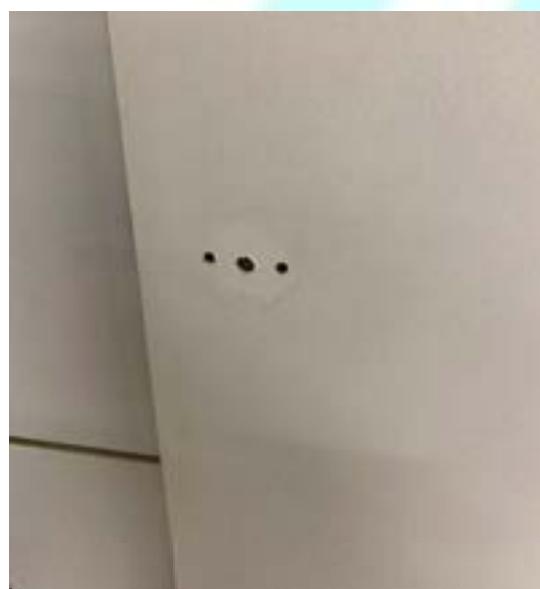
Figura 208 – Ausência de maçaneta

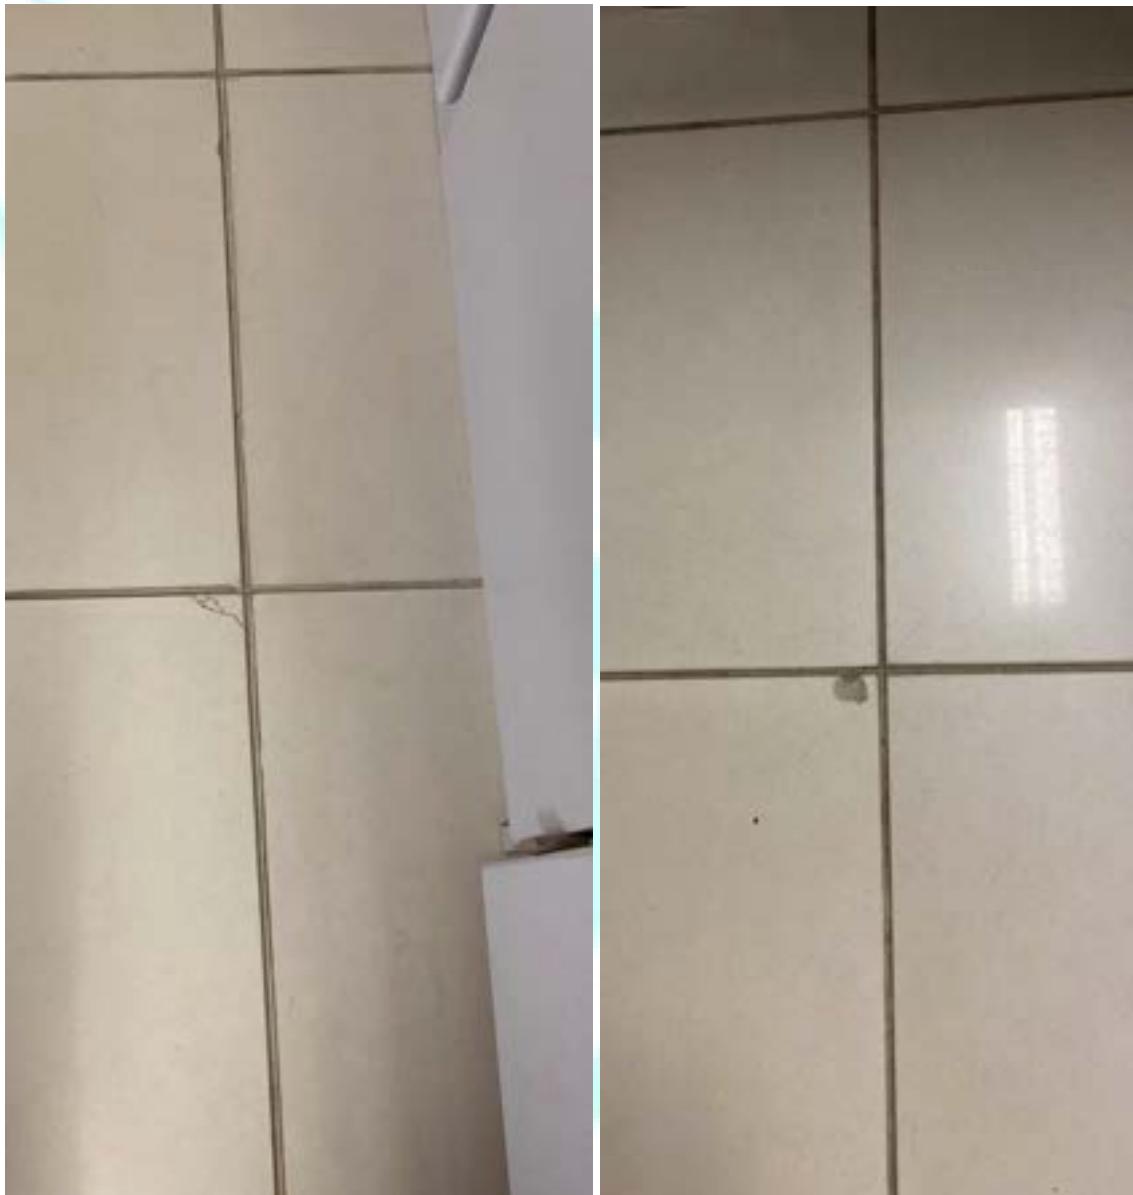
Figura 209 – Revestimentos do piso danificados da sala 02E

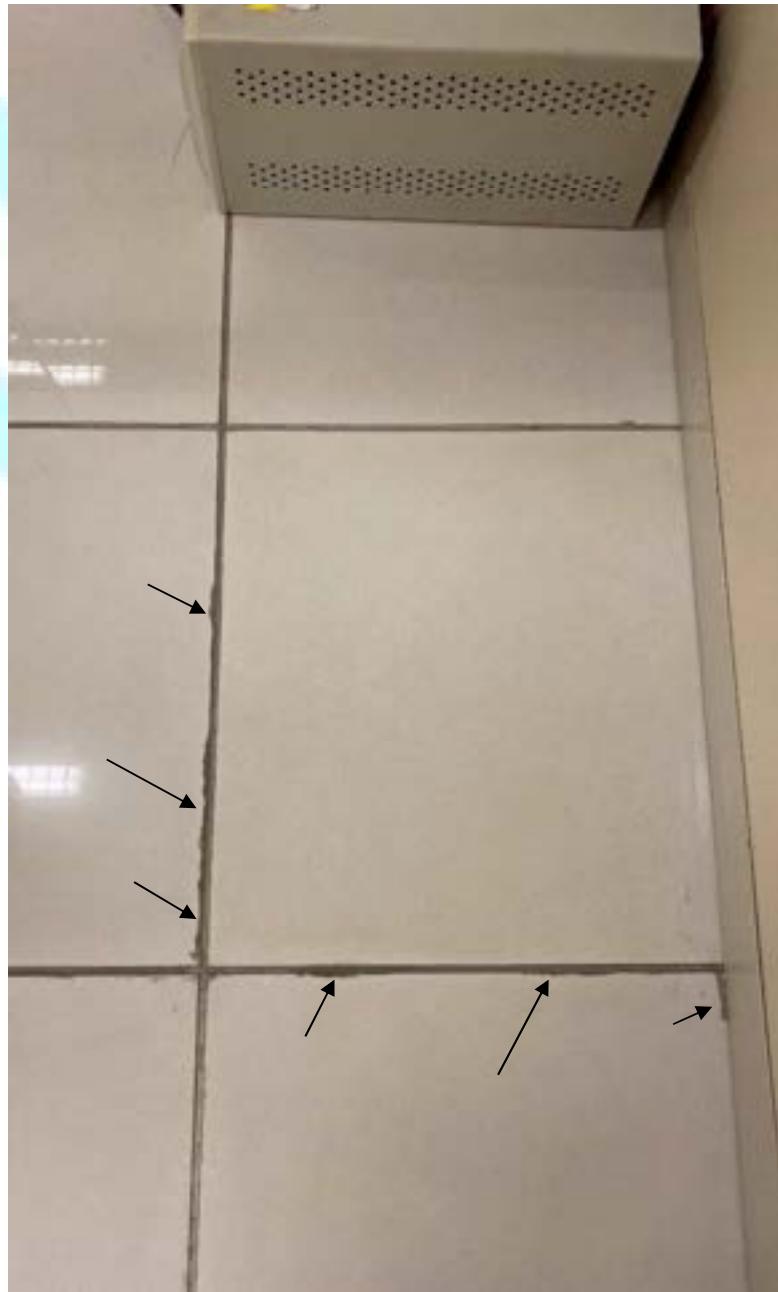
**Figura 210 – Revestimentos do piso danificados da sala 02F**

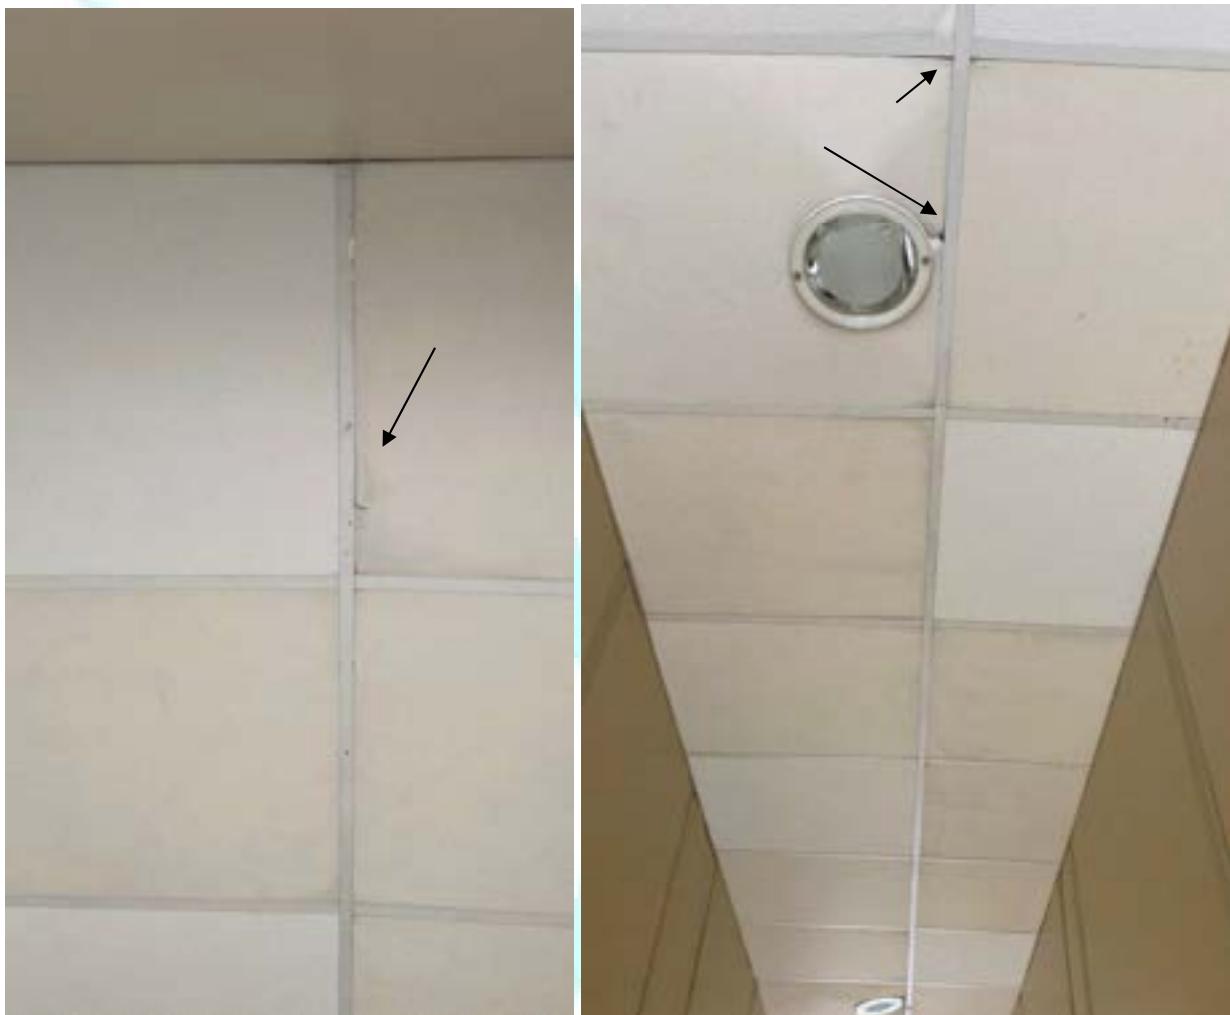
As paredes encontram-se deterioradas consequente a infiltração vinda da fachada. Nos pilares há pontos de degradação na camada de emassamento e pintura, fissura e deterioração nas quinas. No piso, pedras danificadas.

Figura 211 – Forro danificado na sala 03

- Remoção da camada de emboço no local das fissuras e infiltração;
- Aplicação de novo emboço em local removido;
- Emassamento e lixamento da camada de preenchimento;
- Novo acabamento nas quinas do pilar;
- Pintura de todas as paredes da sala – 20,77 m<sup>2</sup>;
- Troca de 46 pedras de cerâmica 39x39 cor creme acabamento brilho;
- Troca de 5 placas de forro lâ de vidro cor branca (15 mm x 62,5 cm x 1,25m);

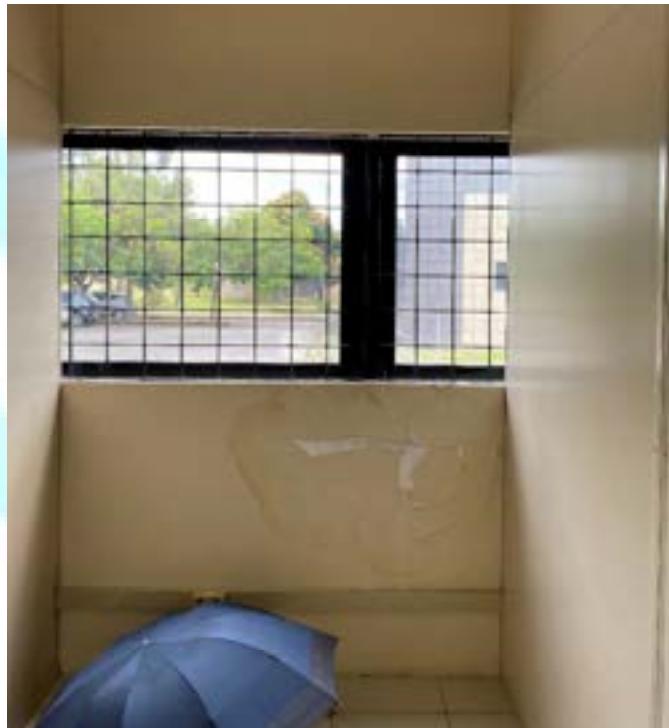
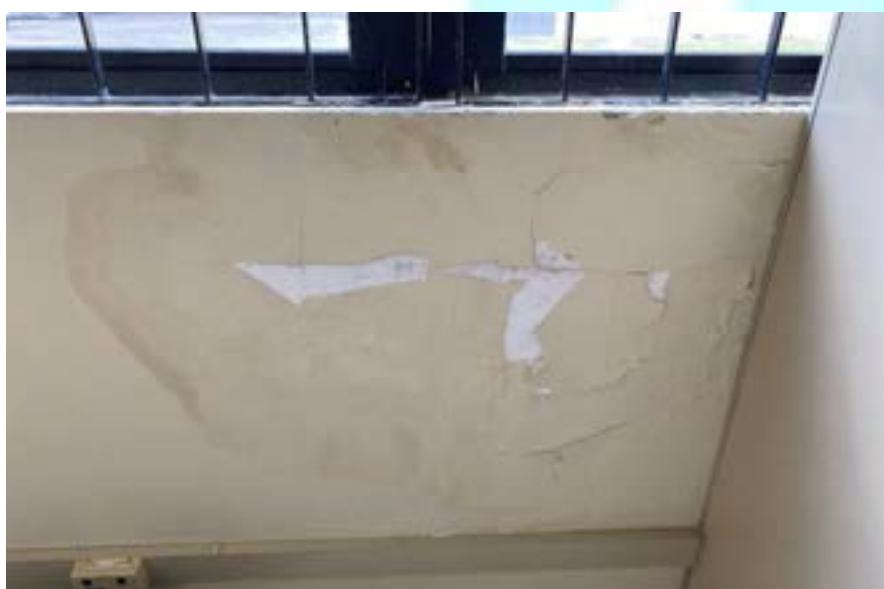
Figura 212 – Umidade e descamação no peitoril

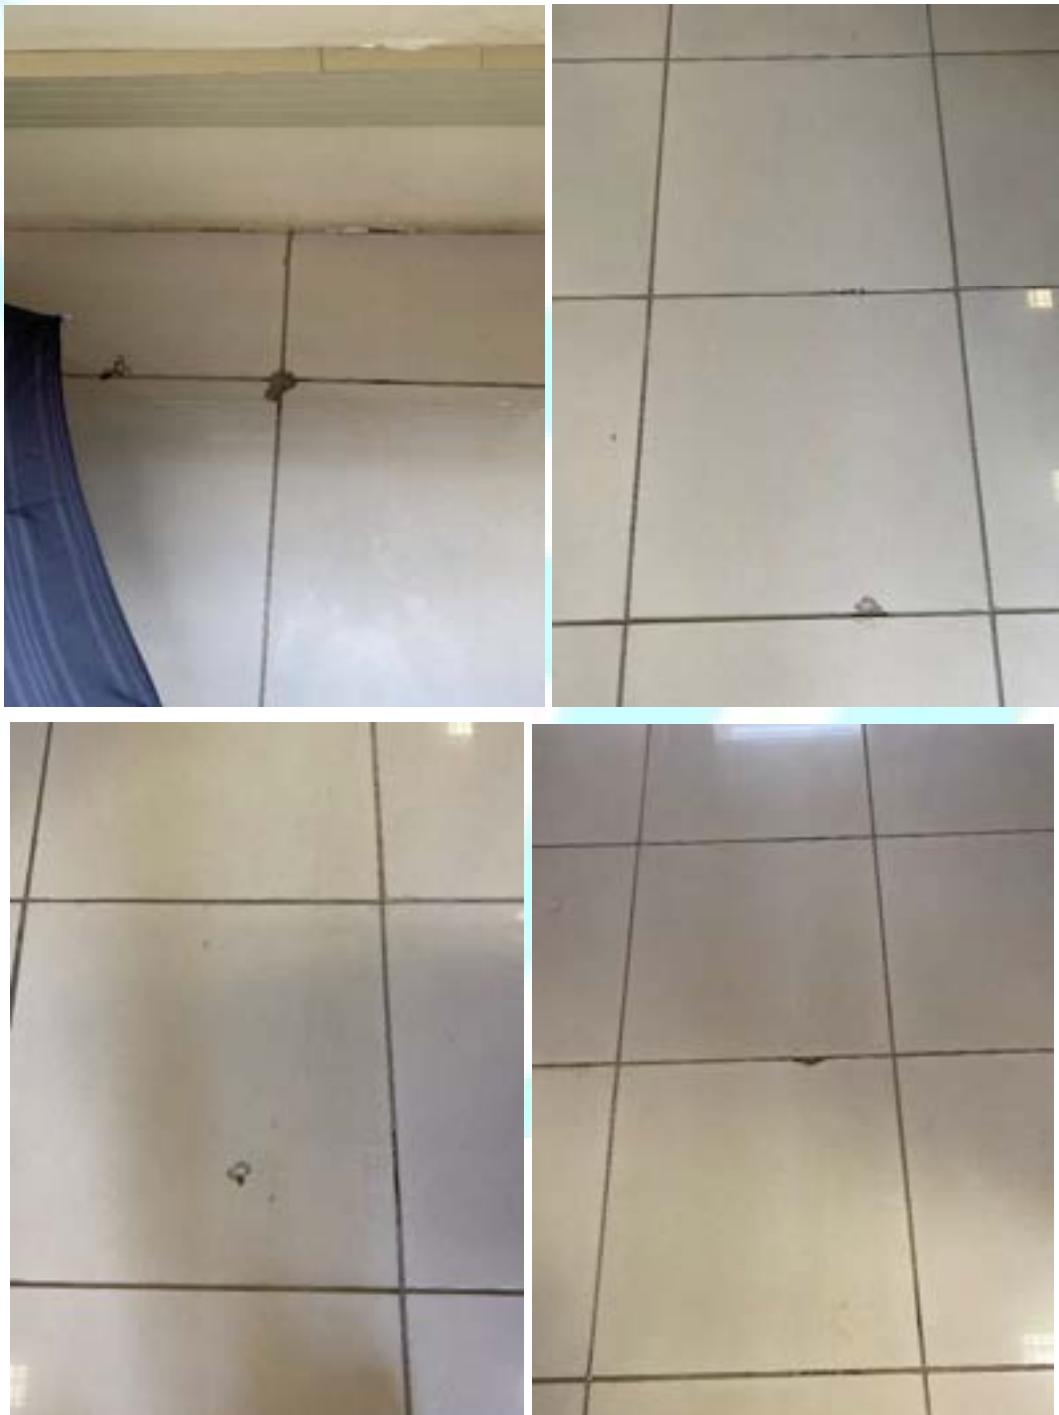
Figura 213 – Revestimentos do piso danificados da sala 03

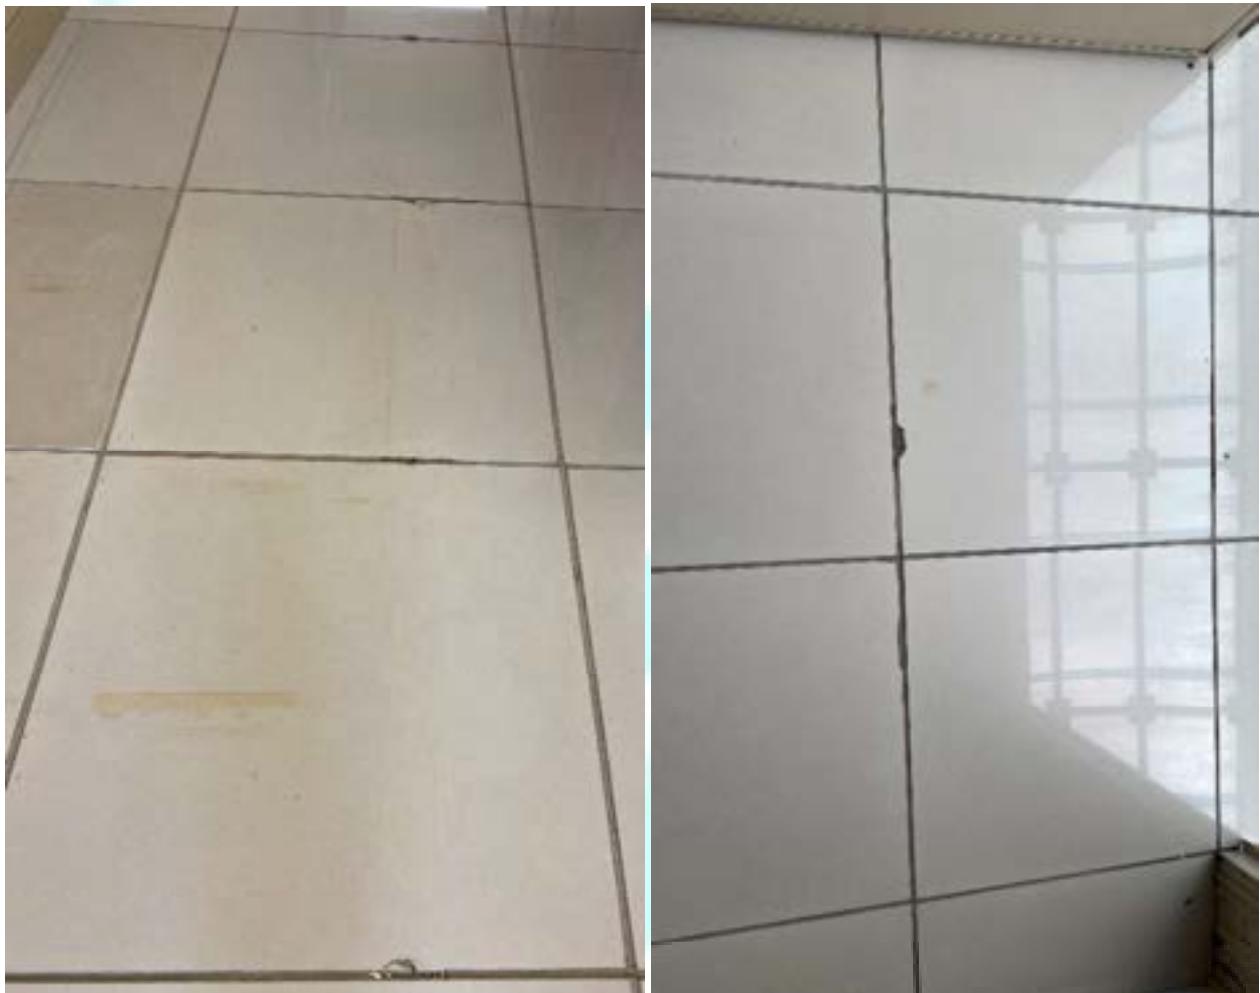
Figura 214 – Revestimento do piso danificados da sala 03

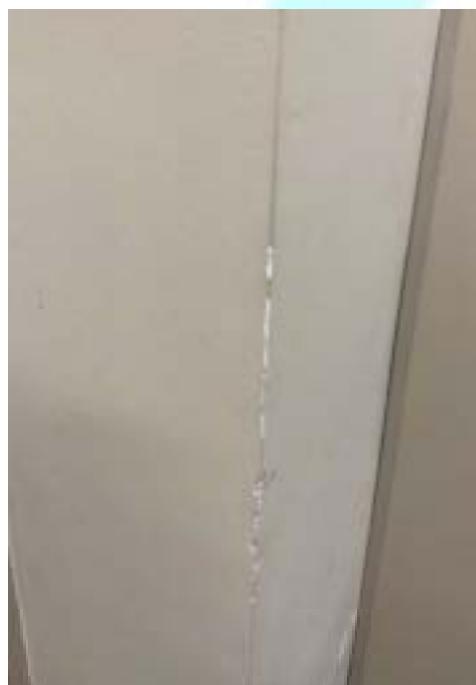
Figura 216 – Deterioração na quina do pilar da sala 03A

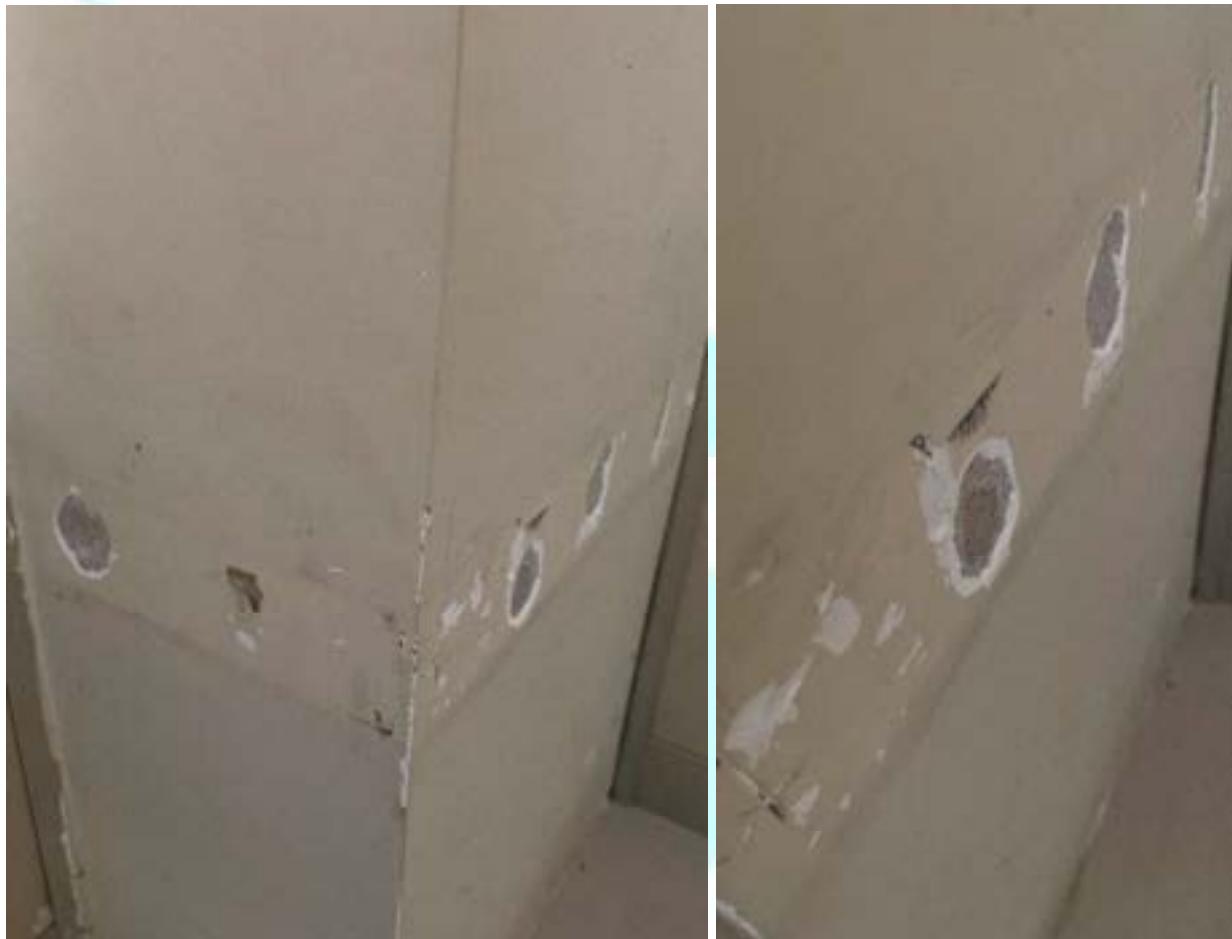
Figura 217 –Deterioração no pilar na sala 03A

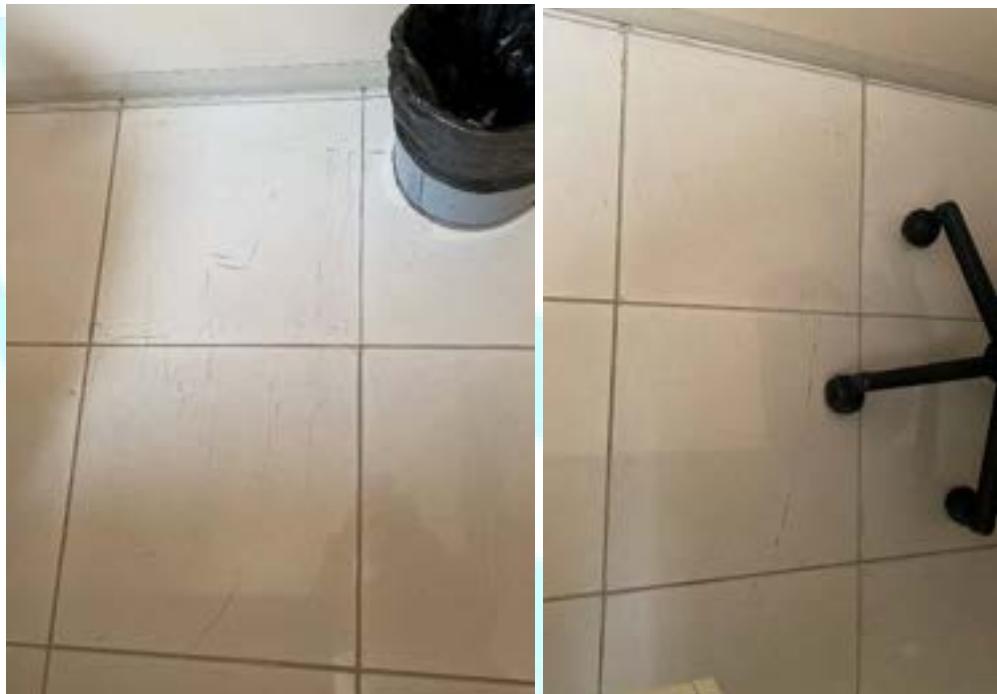
**Figura 218 – Revestimentos do piso danificados na sala 03A**

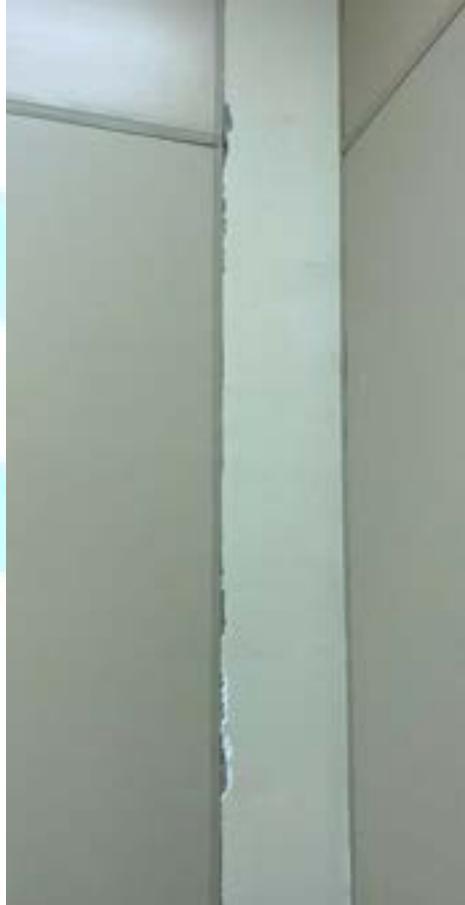
Figura 219 – Deterioração na quina do pilar na sala 03B

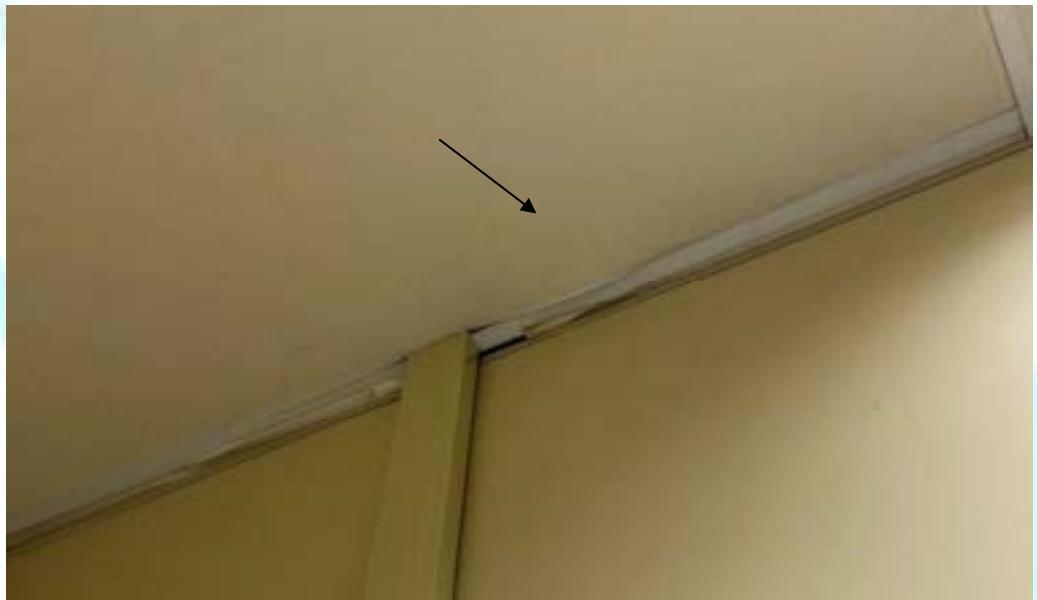
Figura 220 - Degradão do perfil de sustentação de placas de forro na sala 03B

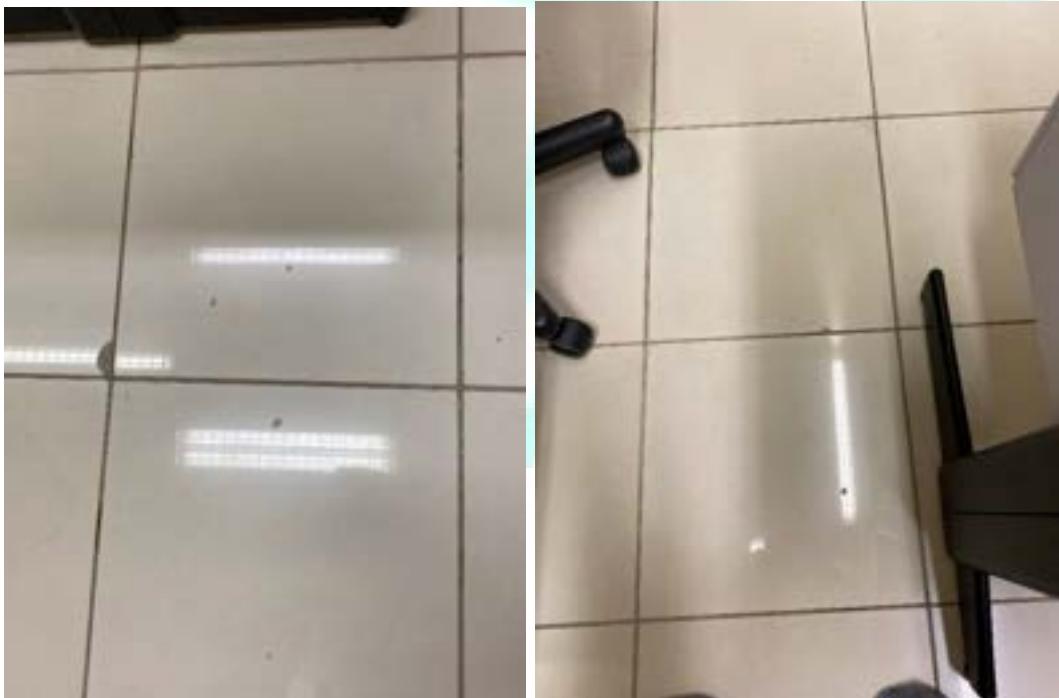
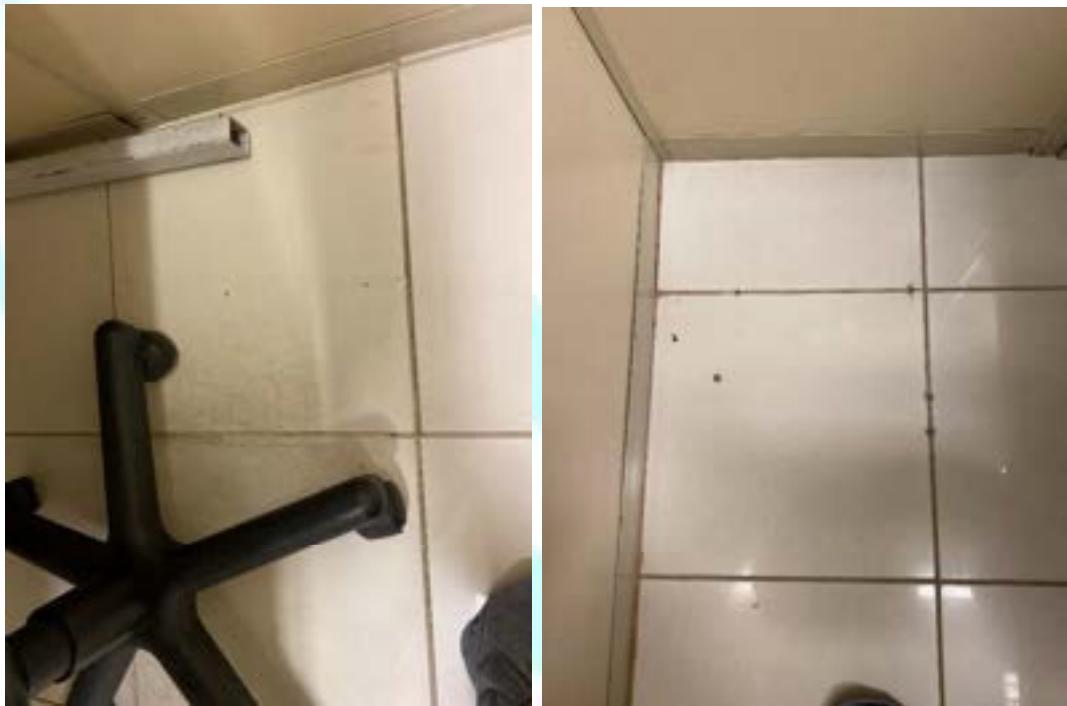
Figura 221 – Revestimentos do piso danificados na sala 03C
