## RELATÓRIO TÉCNICO

### APRESENTAÇÃO

O relatório técnico apresenta todas as não conformidades encontradas na edificação, ilustrado com fotografias para melhor visualização das patologias e áreas afetadas.

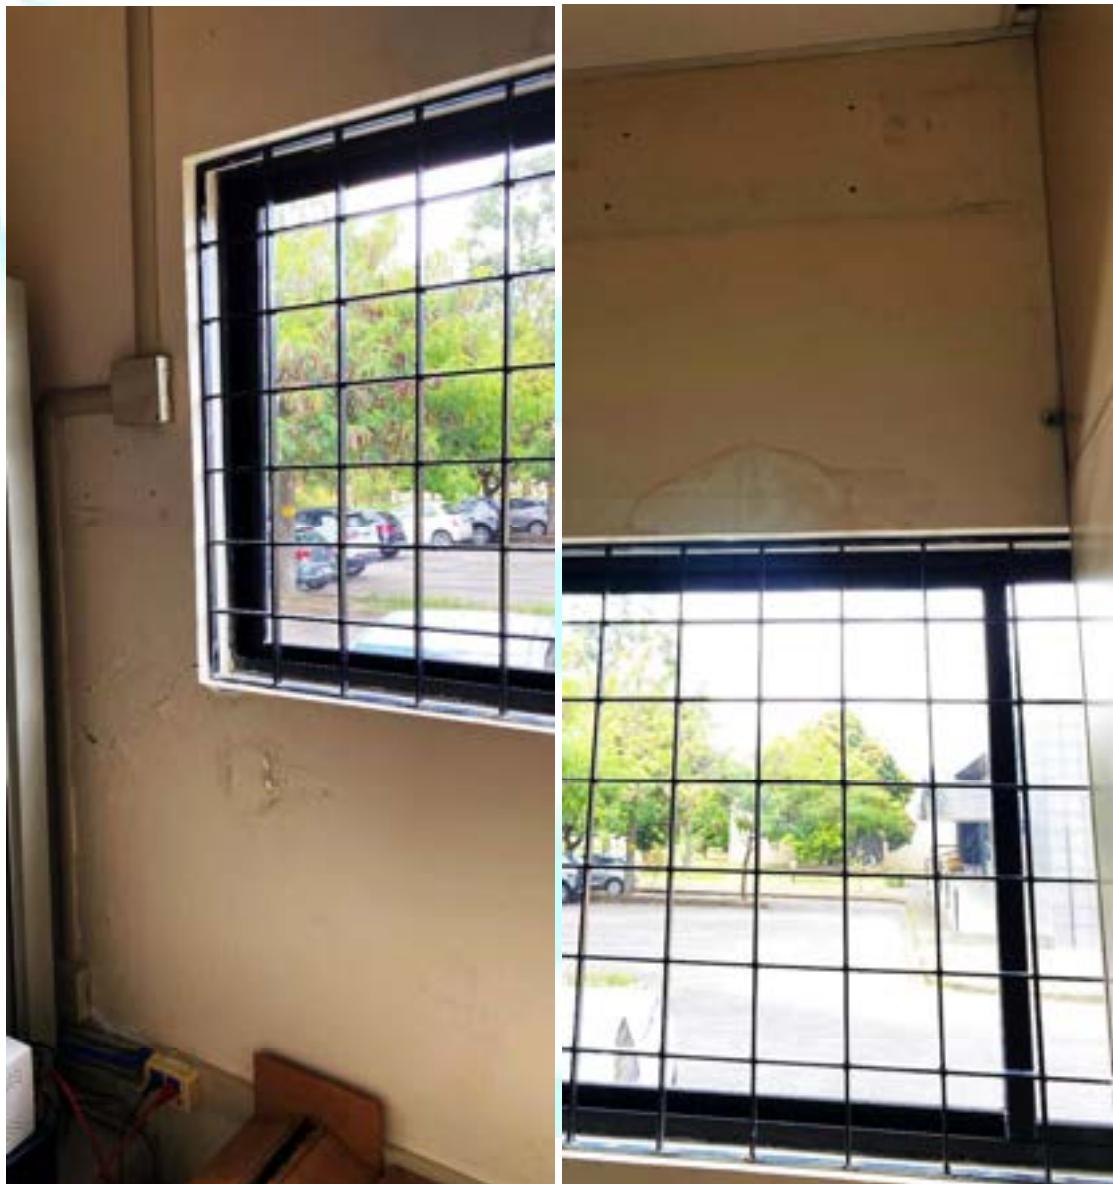
Figura 222 – Umidade na parede da sala 03D

- Remoção da camada de emboço no local das fissuras e infiltração;
- Aplicação de novo emboço em local removido;
- Emassamento e lixamento da camada de preenchimento;
- Novo acabamento nas quinas do pilar;
- Pintura de todas as paredes da sala – 20,77 m<sup>2</sup>;
- Troca de 46 pedras de cerâmica 39x39 cor creme acabamento brilho;
- Troca de 5 placas de forro lâ de vidro cor branca (15 mm x 62,5 cm x 1,25m);

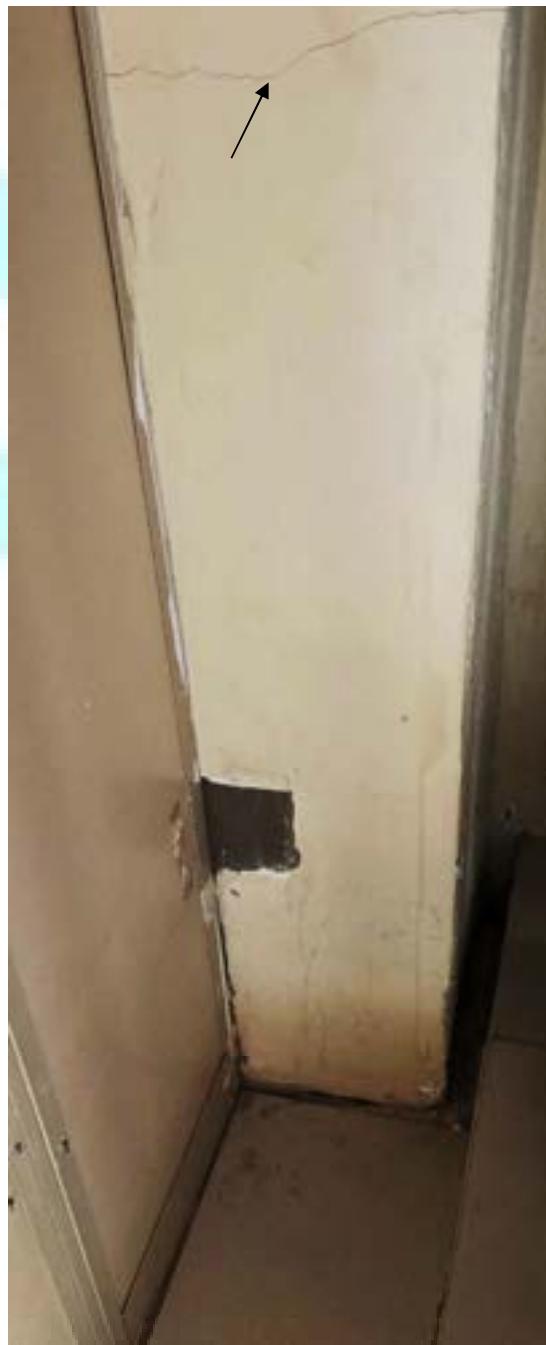
Figura 223 – Fissura no pilar na sala 03D

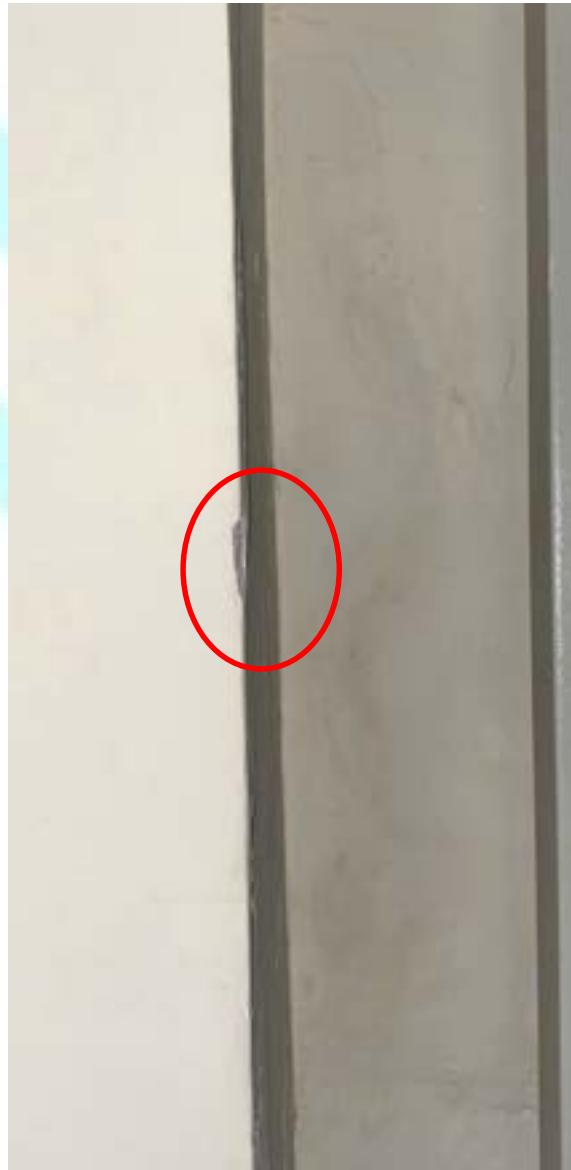
Figura 224 – Deterioração na quina do pilar da sala 03D

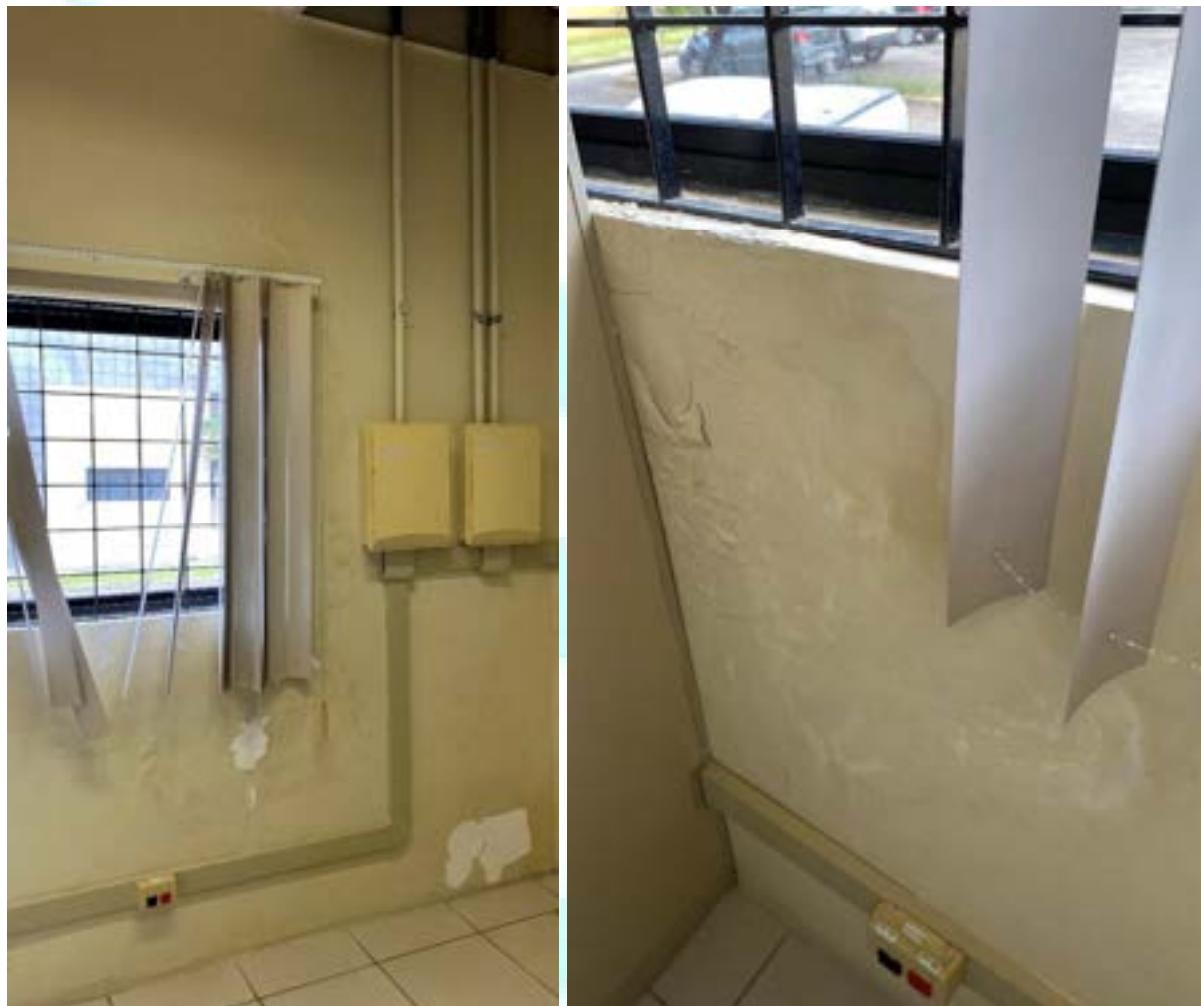
Figura 226 – Umidade na parede e no peitoril na sala 03E

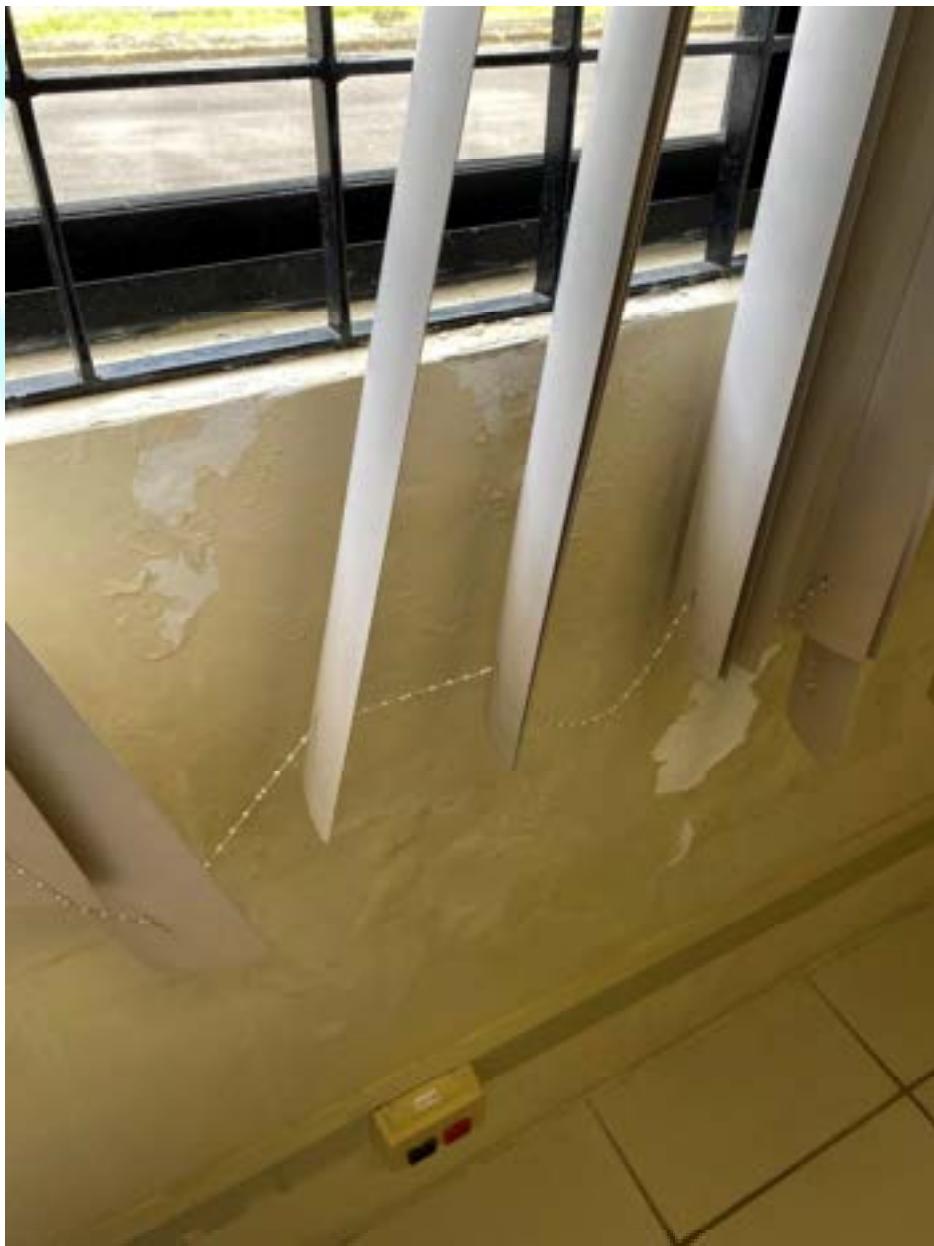
Figura 227 – Umidade no peitoril na sala 03E

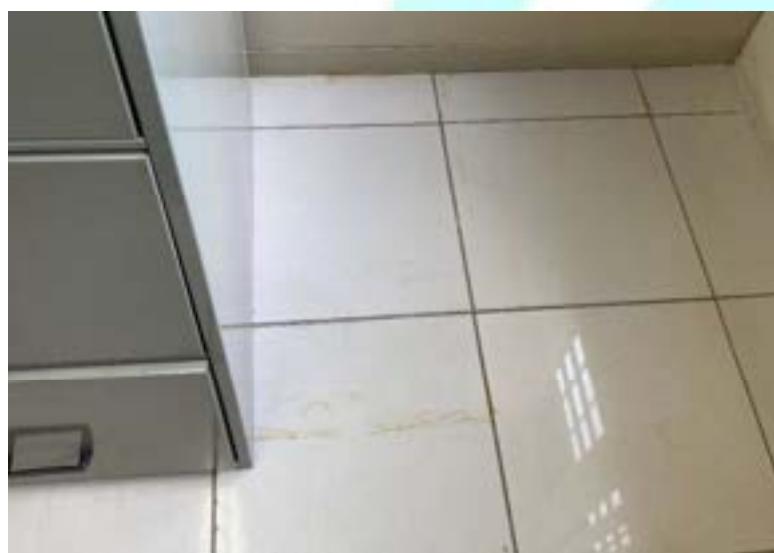
Figura 229 – Revestimentos do piso danificados da sala 03E

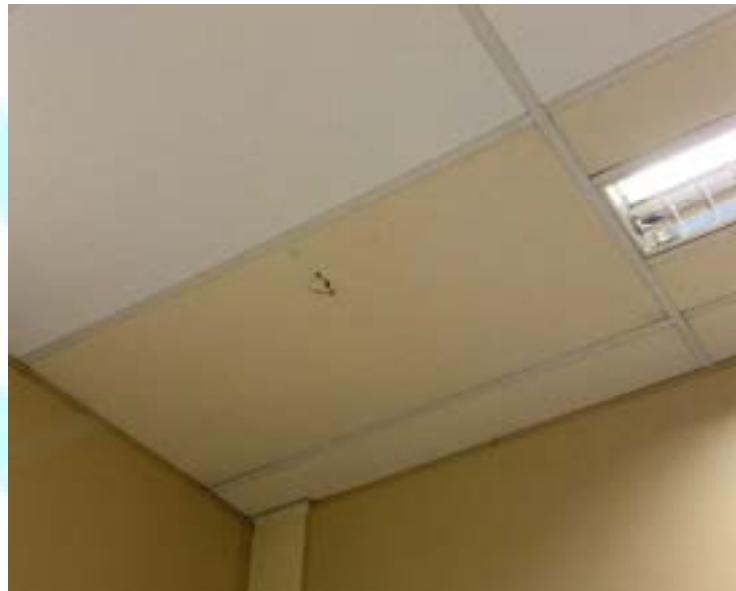
Figura 230 – Sujidade no forro da sala 03F

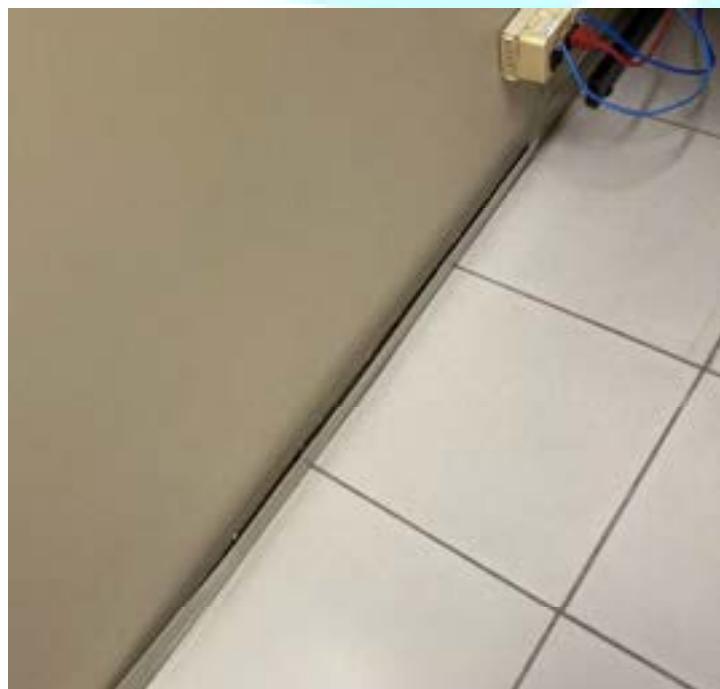
Figura 231 – Rodapé da divisória danificado na sala 03F

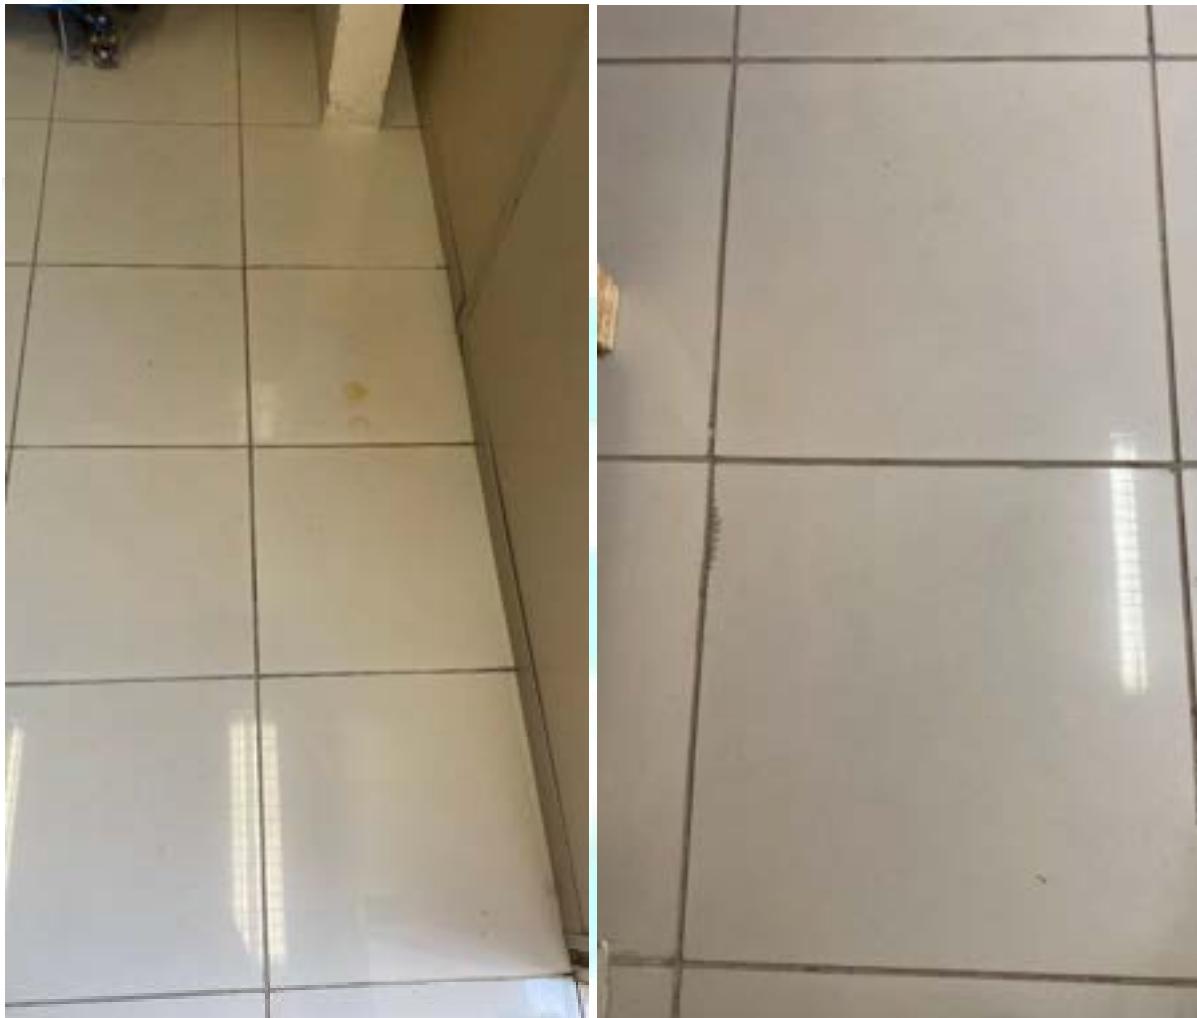
Figura 232 – Revestimentos do piso danificados

- Troca de 2 das pedras de cerâmica 39x39 cor creme acabamento brilho;

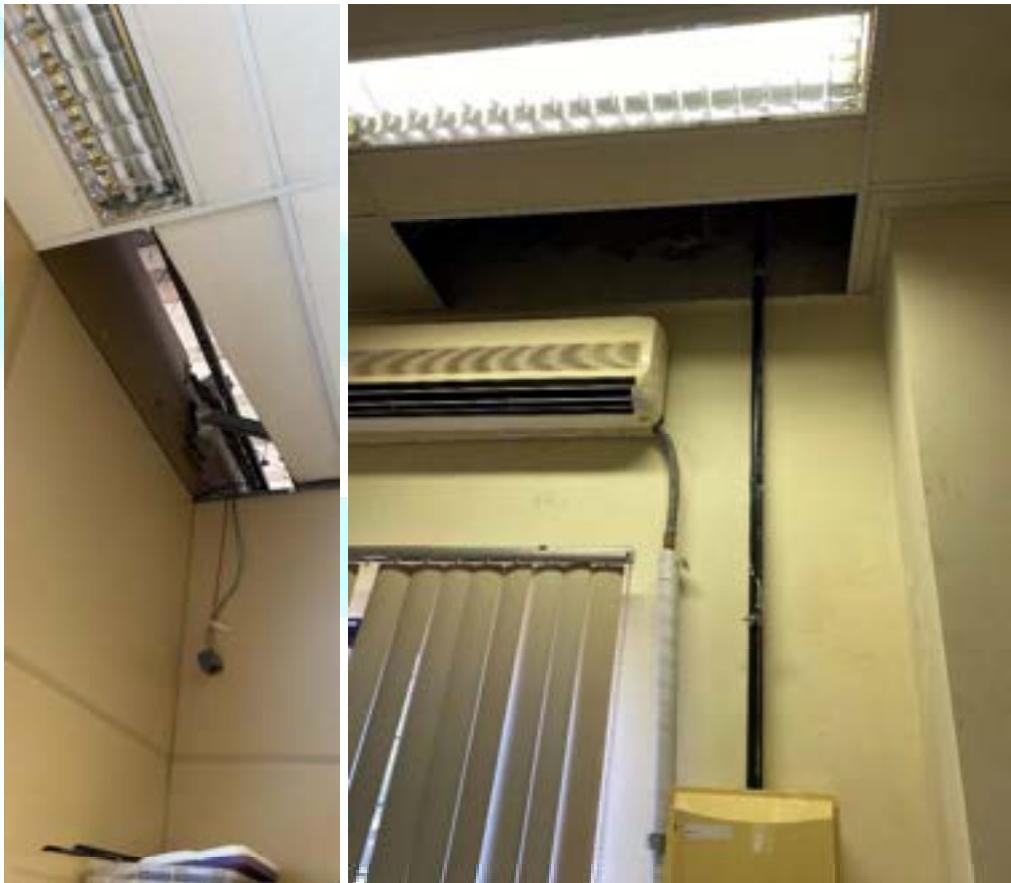
Figura 233 – Ausência das tampas do forro

- Remoção da camada de emboço no local das fissuras e infiltração;
- Aplicação de novo emboço em local removido;
- Emassamento e lixamento da camada de preenchimento;
- Pintura das paredes da sala – 17,71m<sup>2</sup>;
- Troca de 15 pedras de cerâmica 39x39 cor creme acabamento brilho;
- Troca de 5 placas de forro lã de vidro cor branca (15 mm x 62,5 cm x 1,25m);

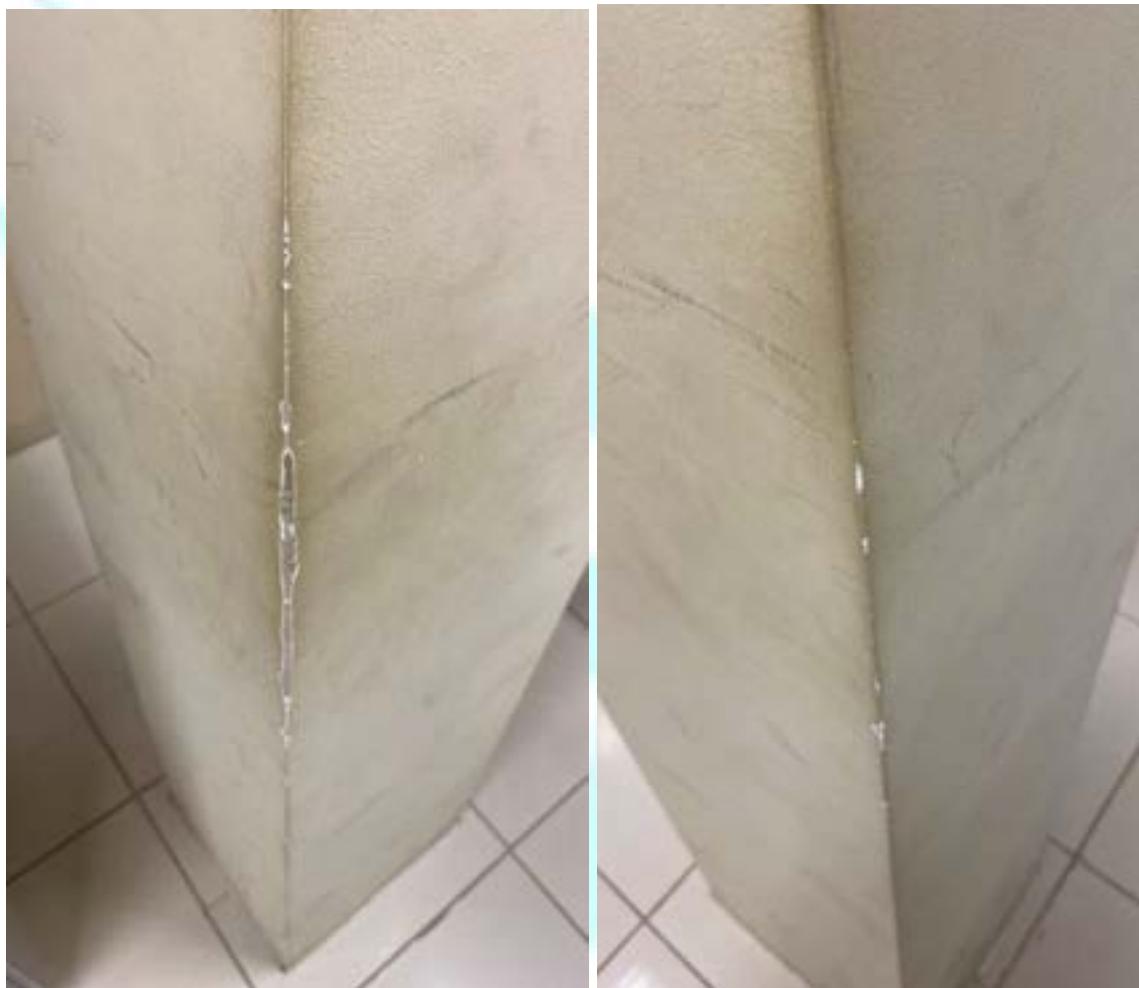
Nas paredes encontram-se fissuras, umidade decorrente a infiltração da fachada e deterioração nas quinas dos pilares. No piso, há desgastes e manchas.

Figura 234 – Deterioração na quina do pilar

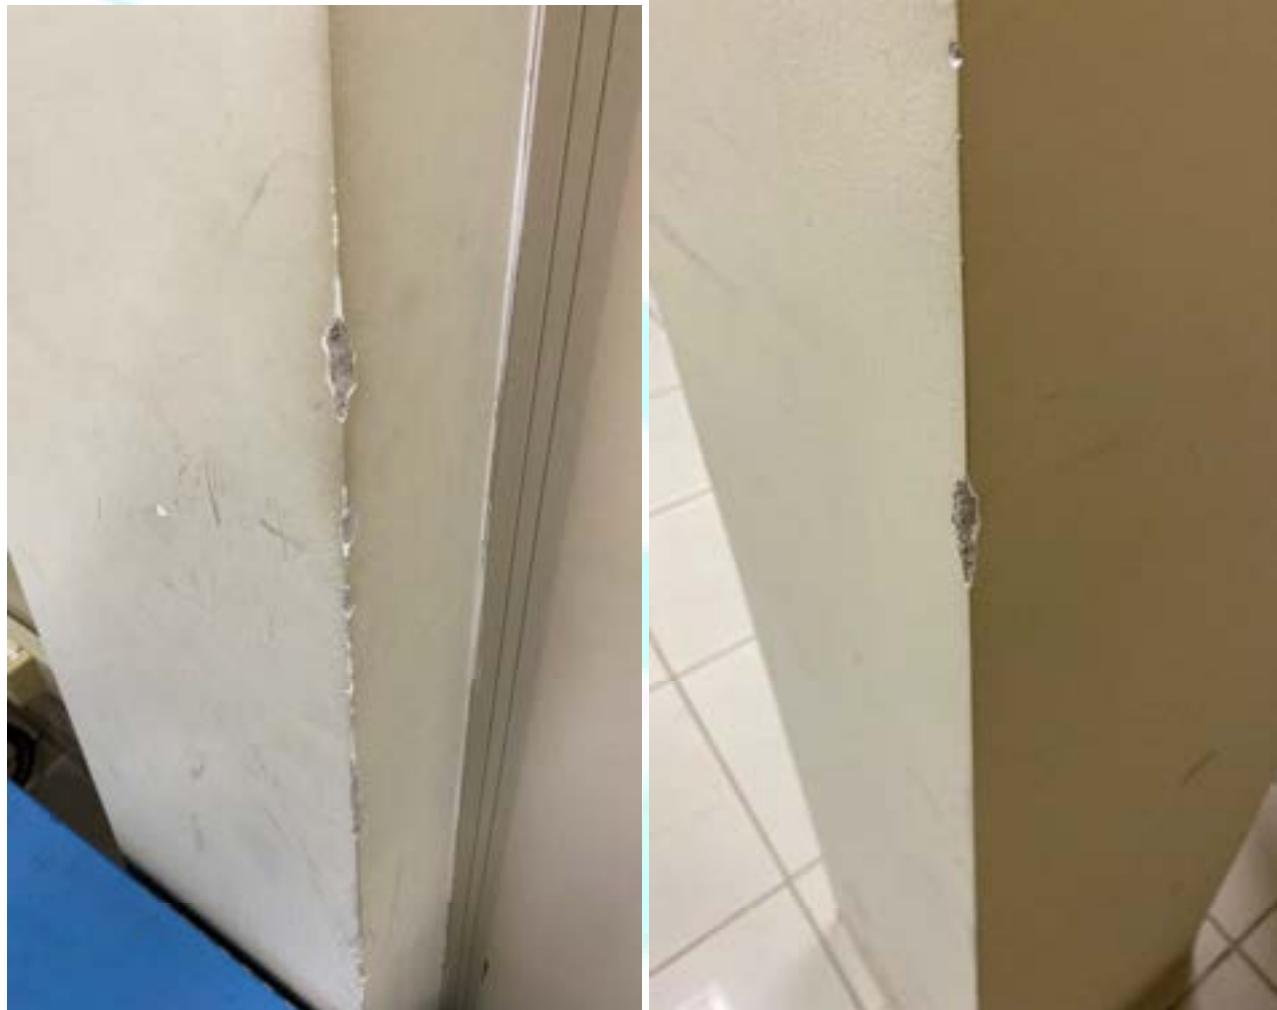
Figura 235 – Deterioração na quina do pilar

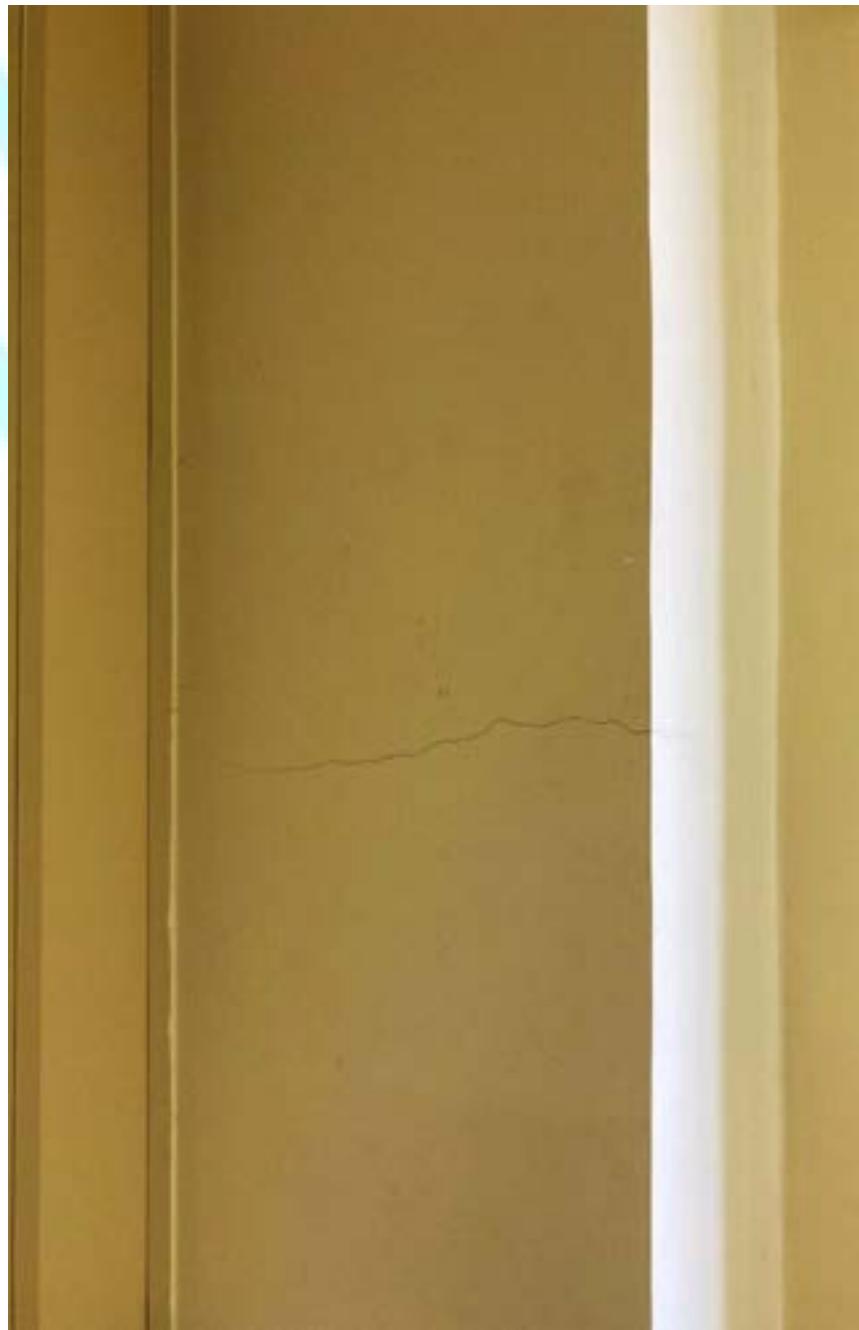
Figura 236 - Fissura no pilar

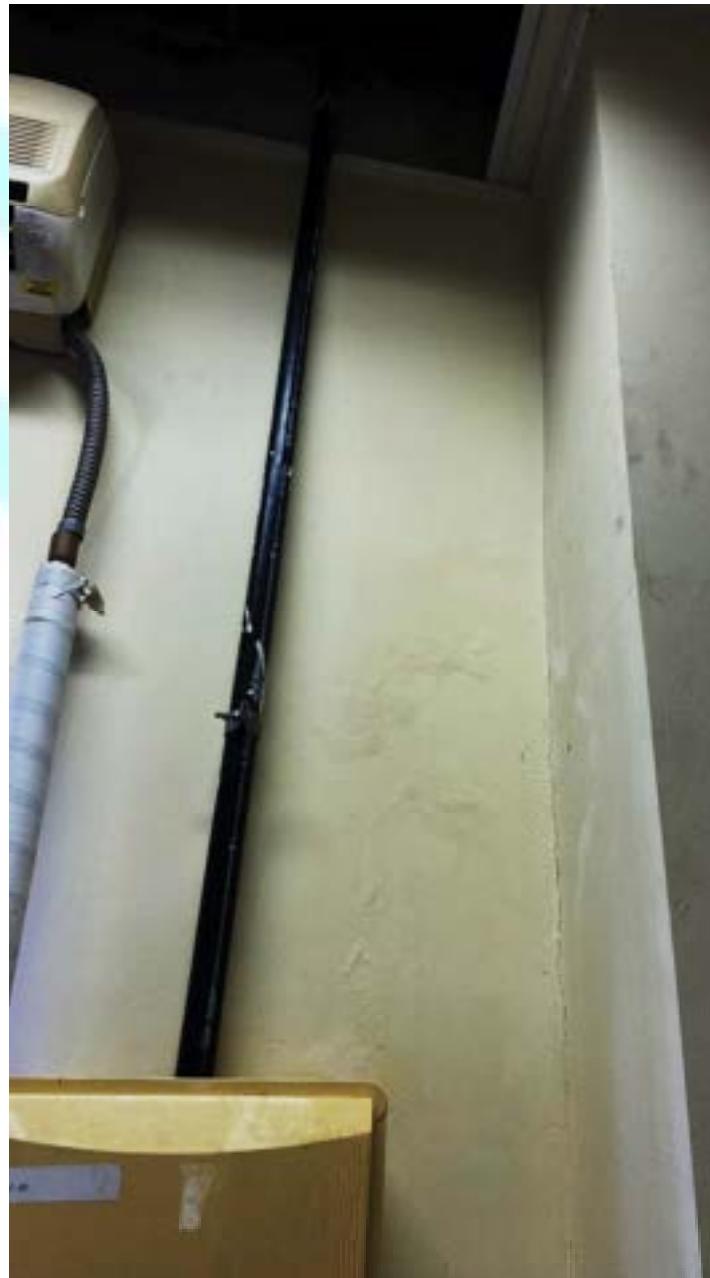
Figura 237 – Umidade na parede

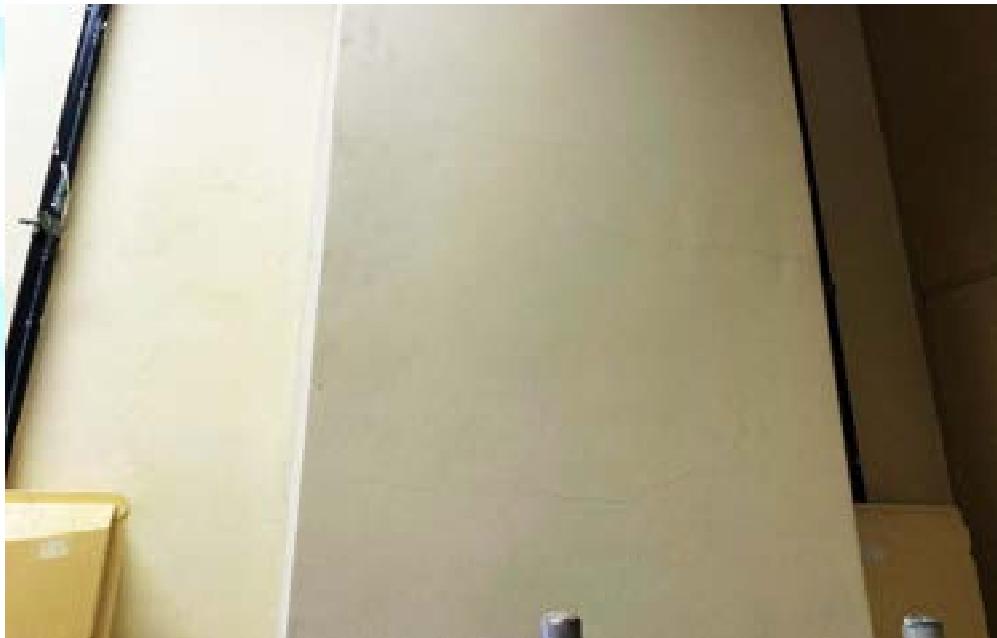
Figura 238 – Umidade na parede

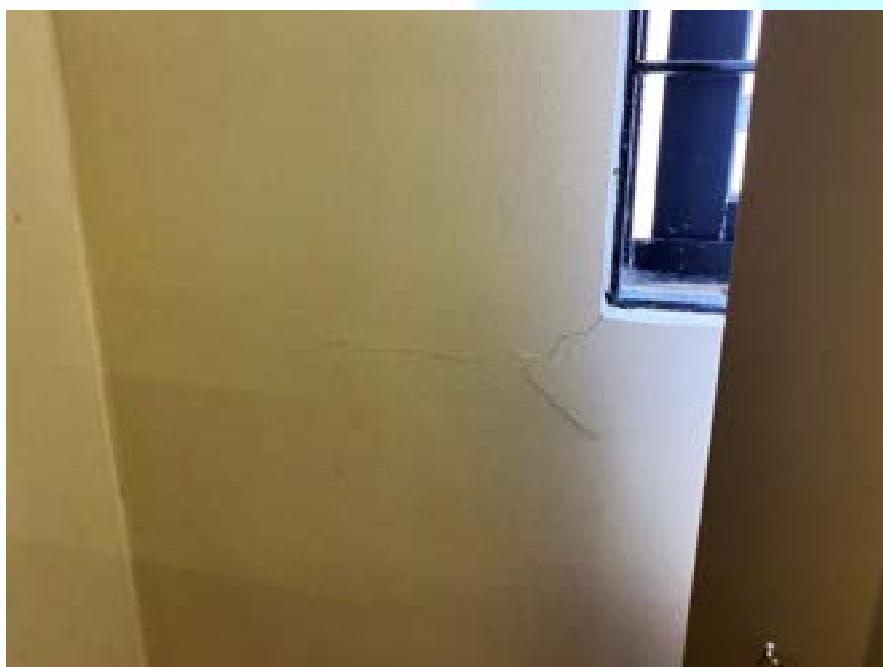
Figura 239 – Fissura na parede

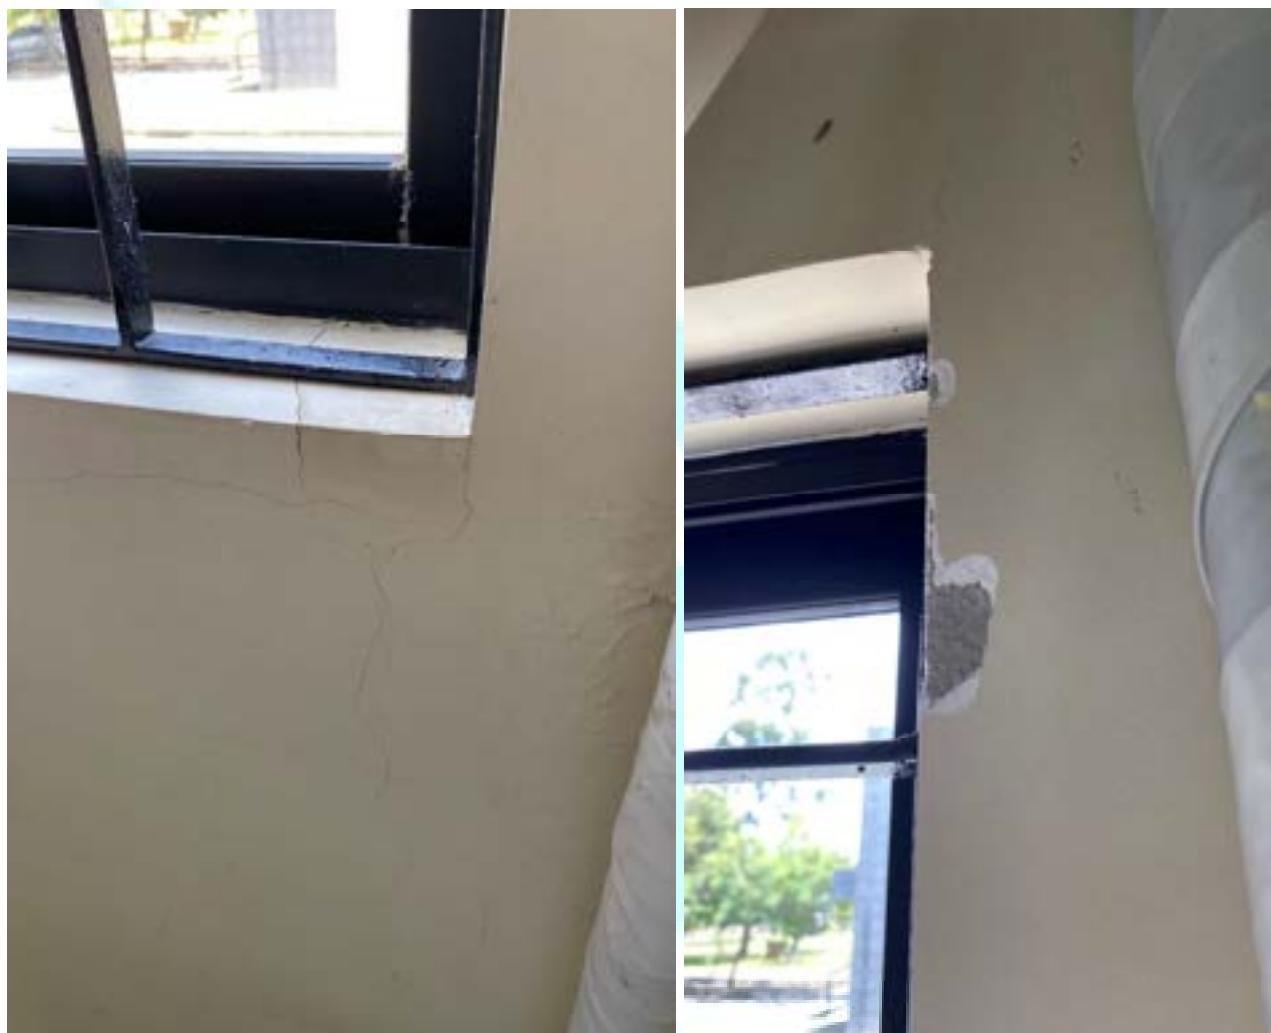
Na parede de fachada encontra-se fissuras, pontos de degradação, umidade devido a infiltração na fachada e no pilar uma fissura.

Figura 243 – Descamação e degradação na parede

- Remoção da camada de emboço no local das fissuras e infiltração;
- Aplicação de novo emboço em local removido;
- Emassamento e lixamento da camada de preenchimento;
- Pintura das paredes da sala – 12,86m<sup>2</sup>;
- Troca de 1 placa de forro lã de vidro cor branca (20 mm x 62,5 cm x 1,25m);
- Troca de 17 pedras de cerâmica 39x39 cor creme acabamento brilho.

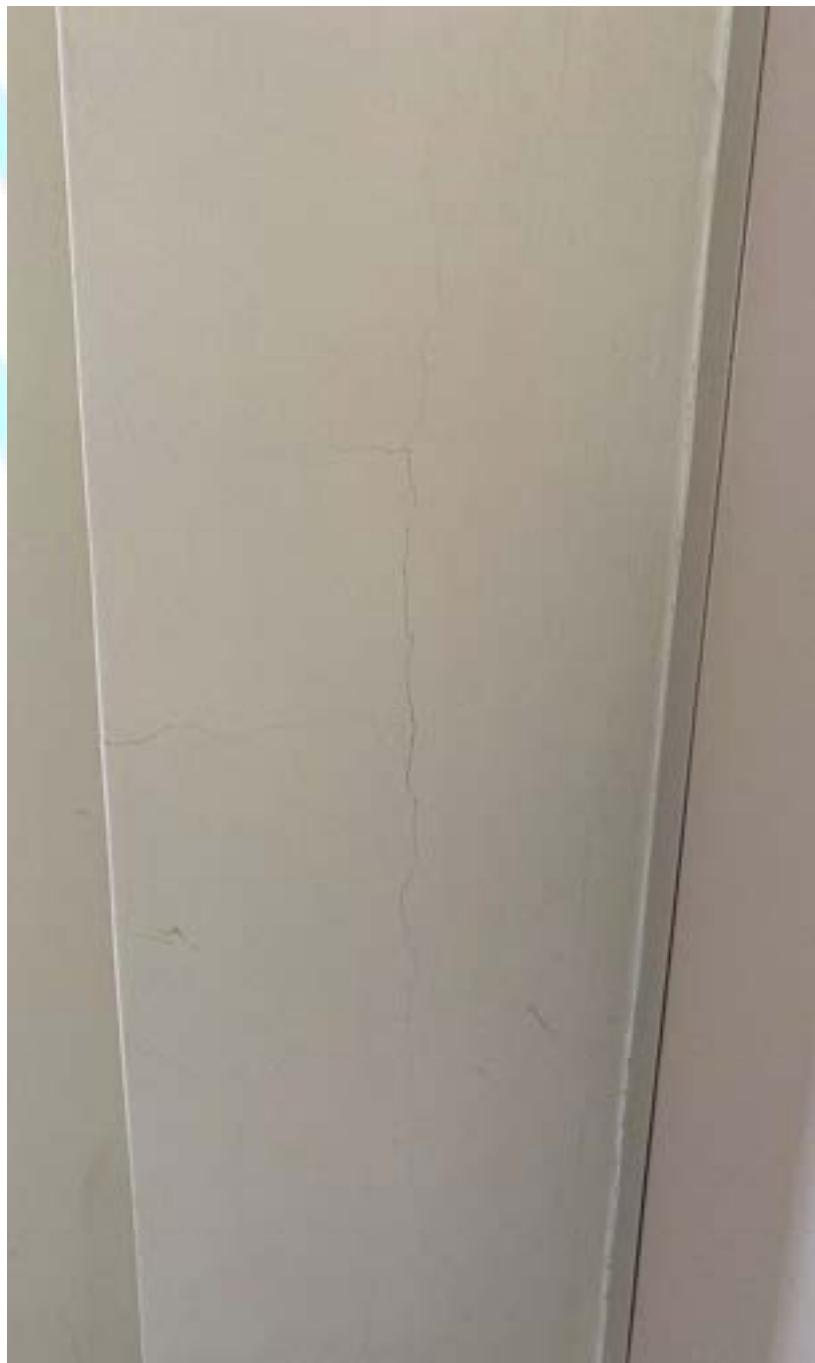
Figura 244 – Fissura no pilar

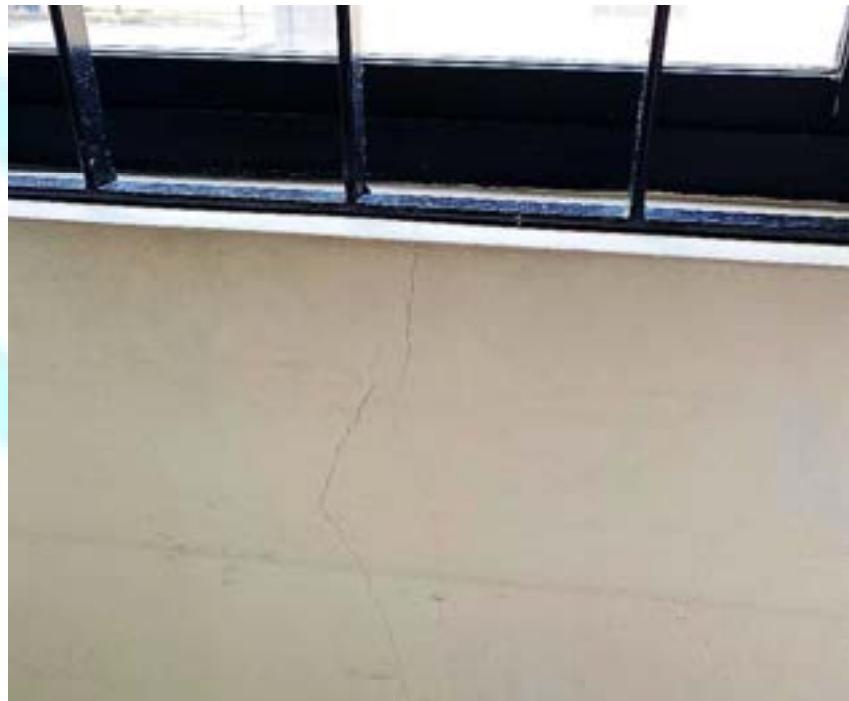
Figura 245 – Fissura no peitoril

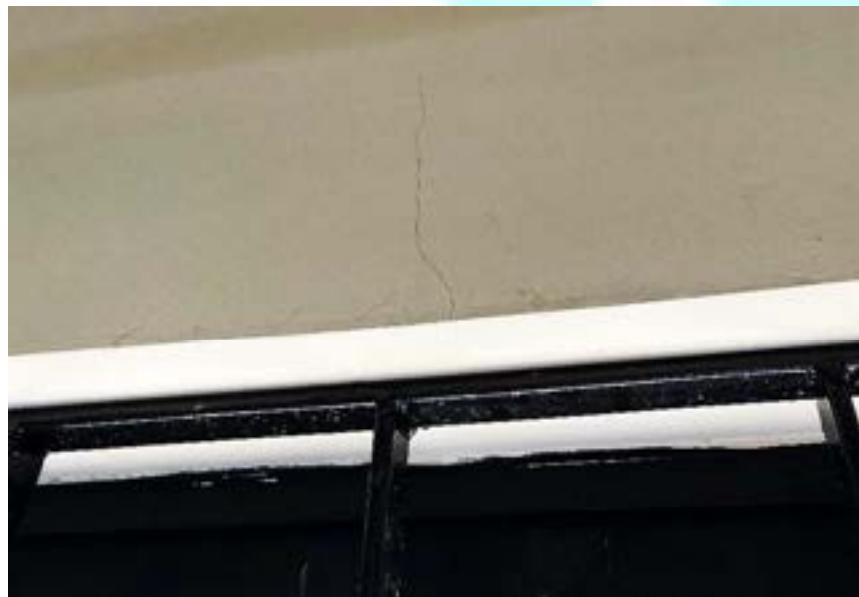
Figura 246 – Fissura na parede

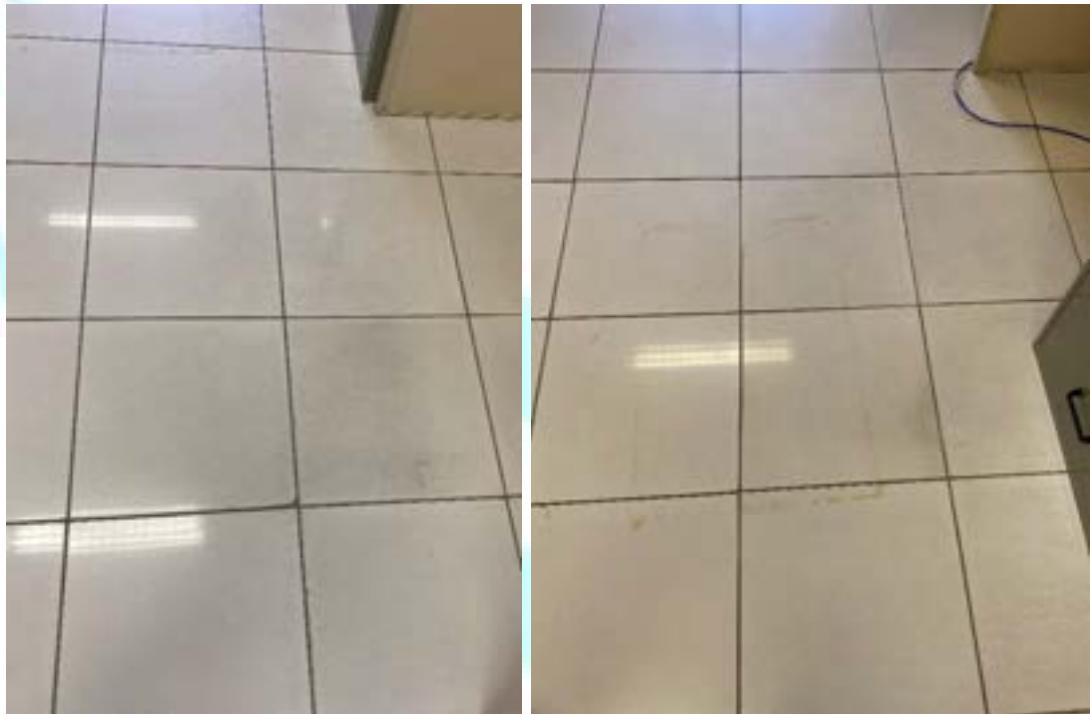
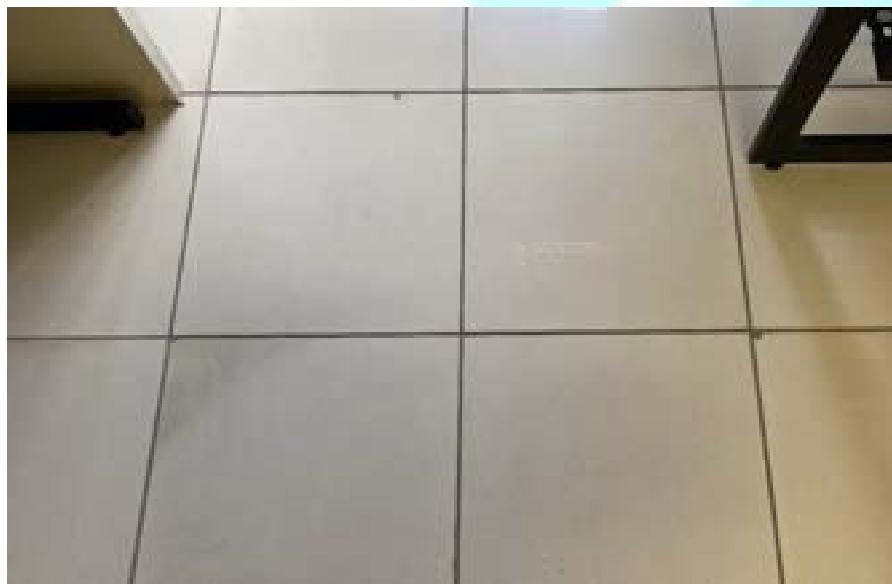
Figura 247 – Revestimentos do piso danificados

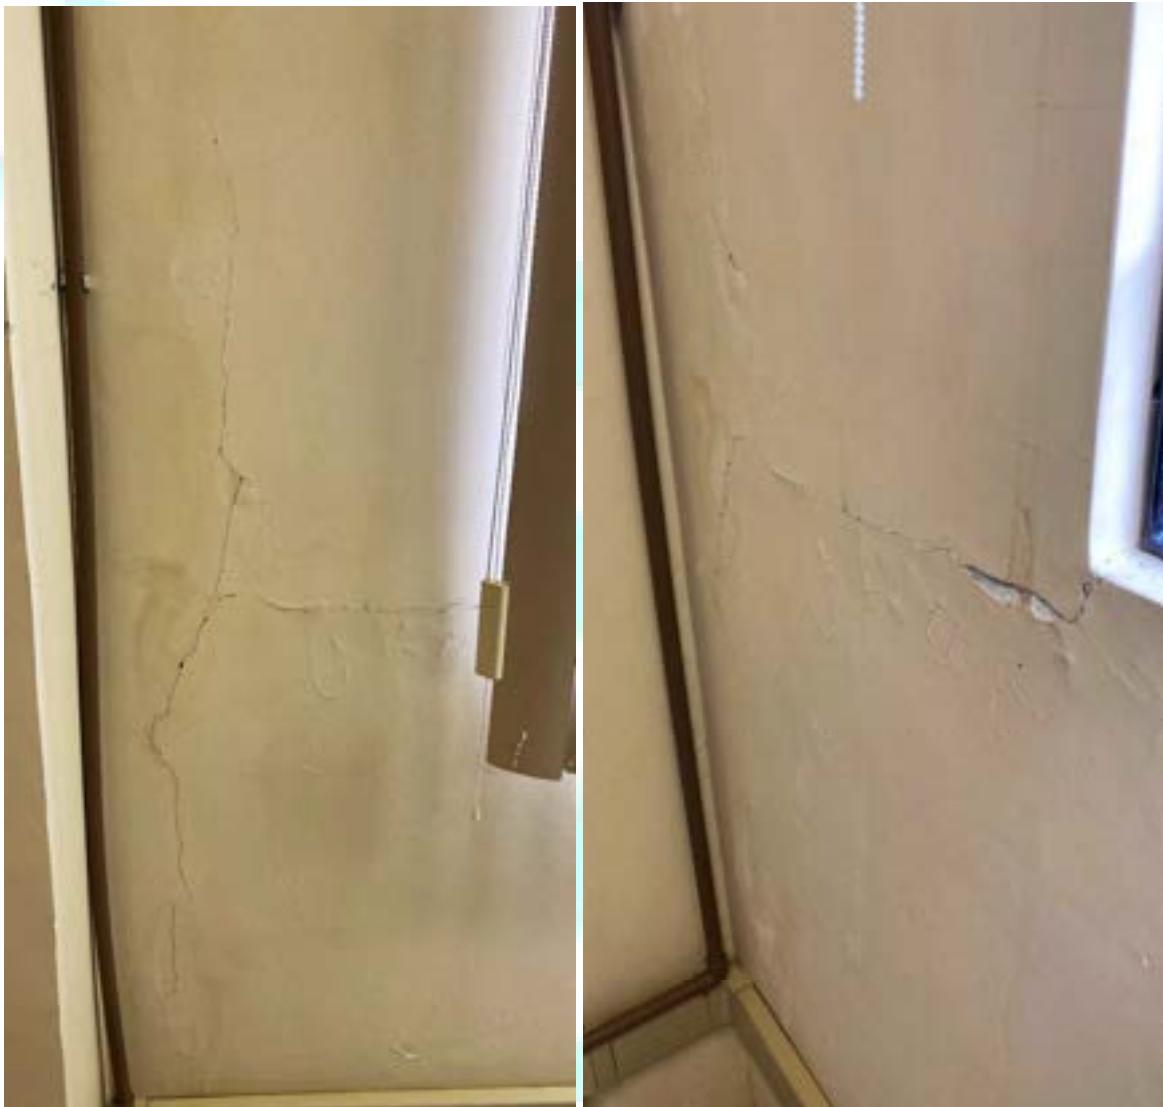
Nas paredes encontram-se pontos de fissuras e degradação decorrente a infiltração proveniente da fachada e deterioração na quina do pilar. No piso, há pedras com desgastes.

Figura 249 – Degradação na parede na sala 07A

- Remoção da camada de emboço no local das fissuras e infiltração;
- Aplicação de novo emboço em local removido;
- Emassamento e lixamento da camada de preenchimento;
- Pintura das paredes da sala – 10,61m<sup>2</sup>;
- Troca de 3 pedras de cerâmica 39x39 cor creme acabamento brilho.

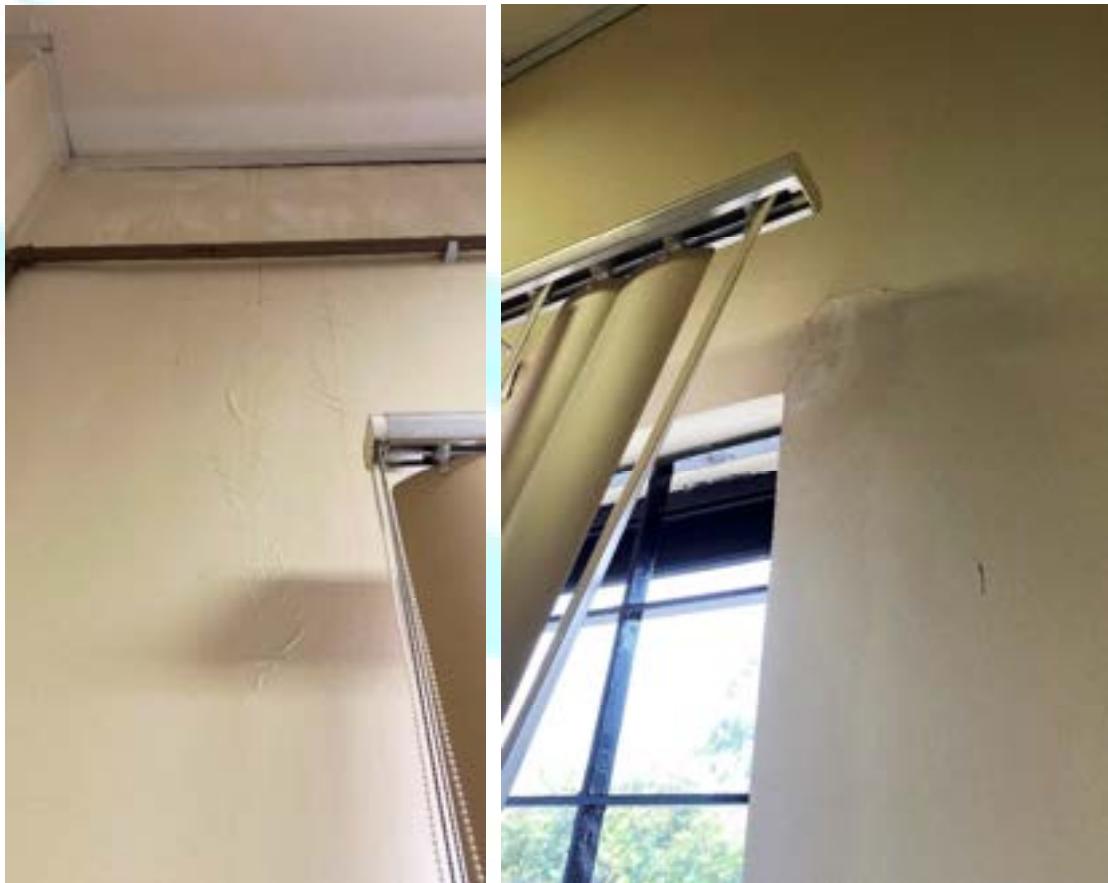
Figura 250 - Degradação na parede na sala 07A
