## RELATÓRIO TÉCNICO

### APRESENTAÇÃO

O relatório técnico apresenta todas as não conformidades encontradas na edificação, ilustrado com fotografias para melhor visualização das patologias e áreas afetadas.

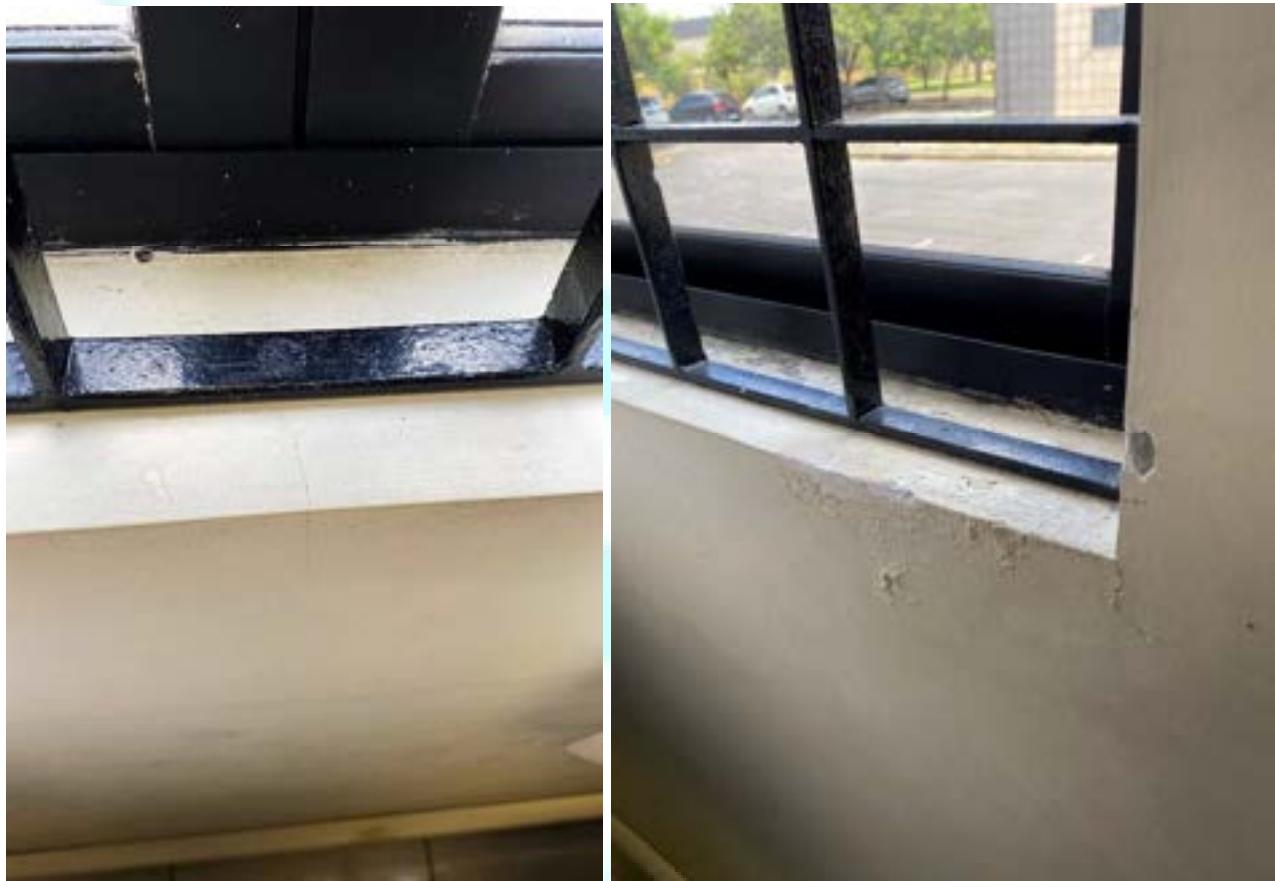
Nas paredes encontram-se pontos de fissuras e degradação decorrente a infiltração proveniente da fachada e deterioração na quina do pilar. No piso, há pedras com desgastes.

Figura 251 – Fissura e descamação no peitoril da sala 07A

- Remoção da camada de emboço no local das fissuras e infiltração;
- Aplicação de novo emboço em local removido;
- Emassamento e lixamento da camada de preenchimento;
- Pintura das paredes da sala – 10,61m<sup>2</sup>;
- Troca de 3 pedras de cerâmica 39x39 cor creme acabamento brilho.

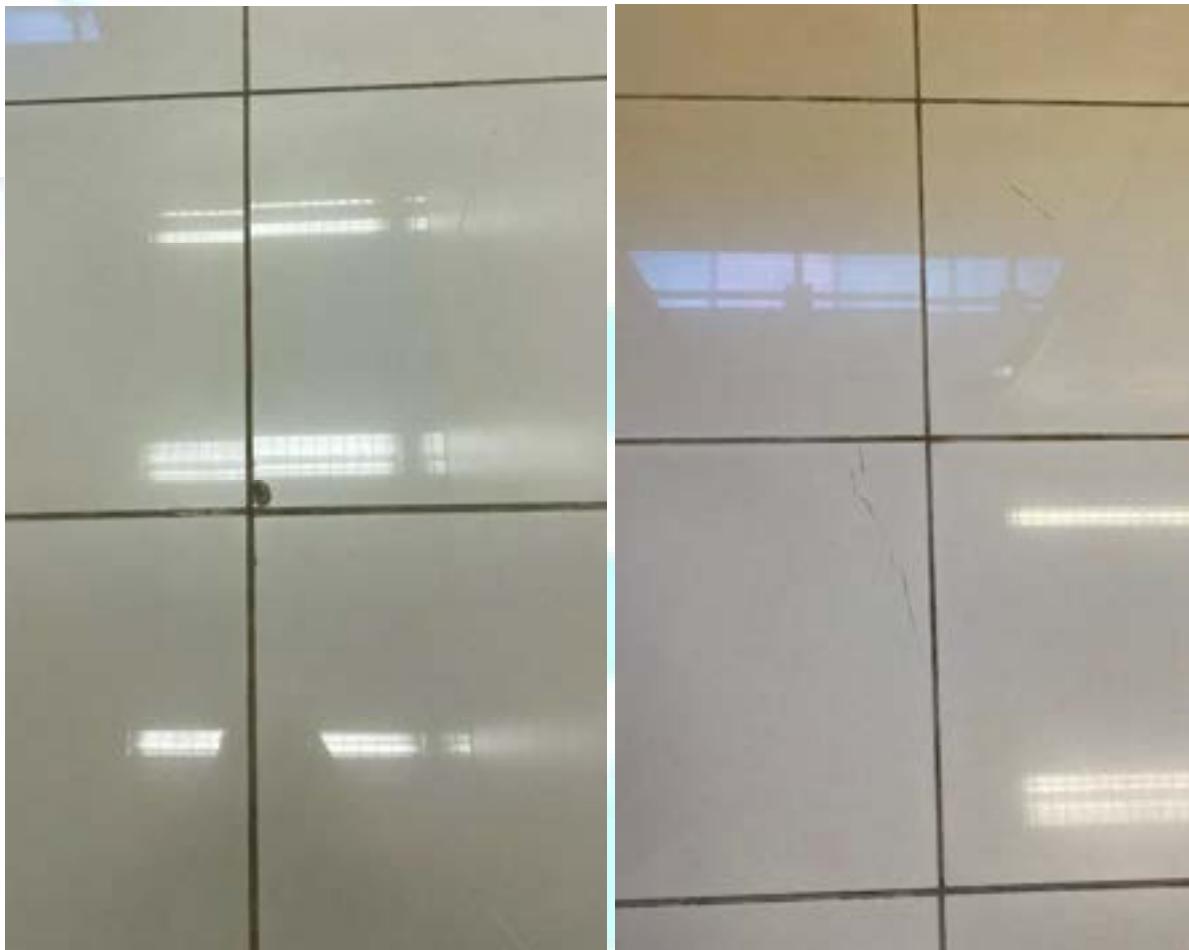
Figura 253 – Revestimentos do piso danificados

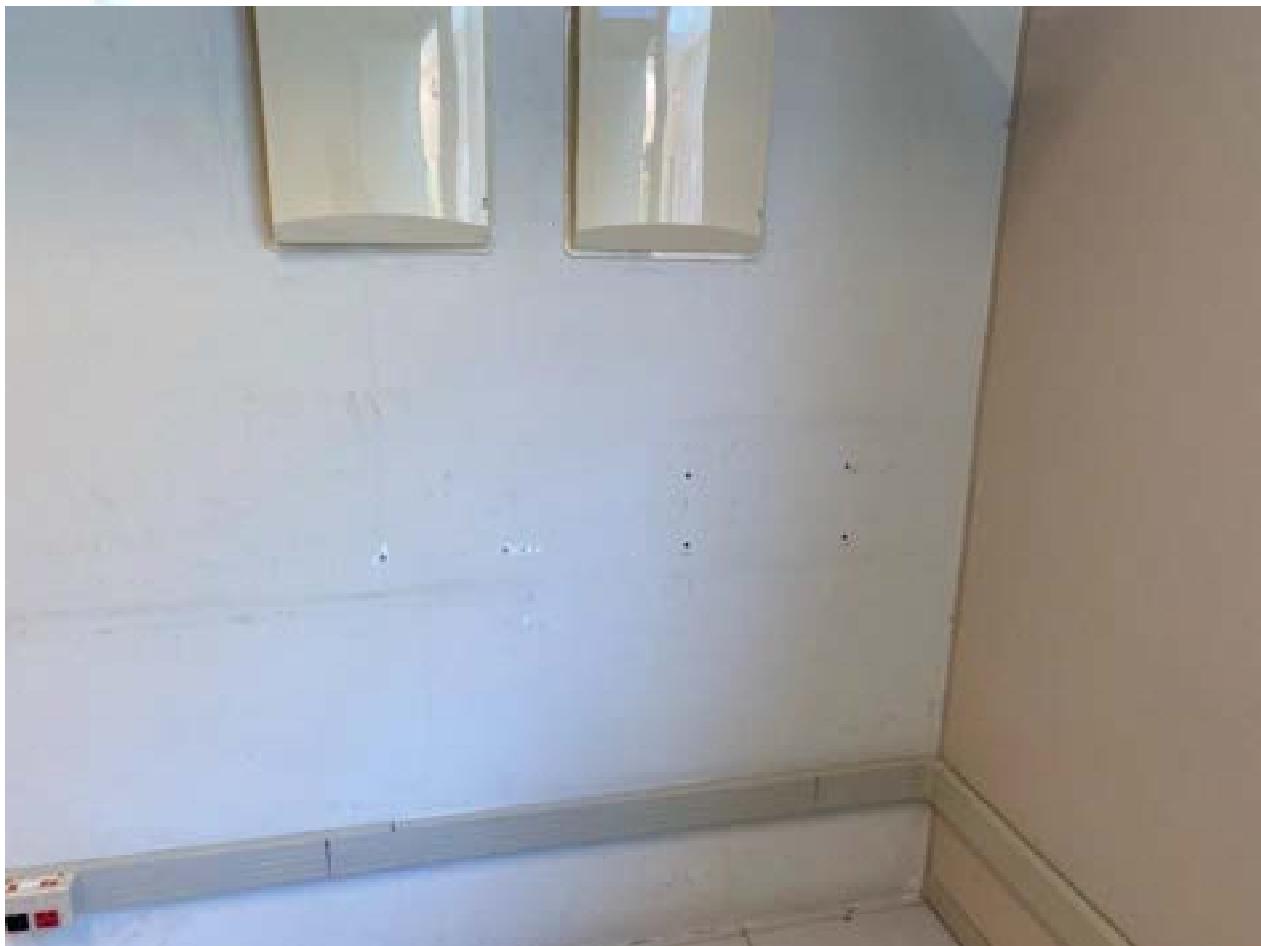
Nas paredes foram observadas perfurações, sujidades, fissuras e degradações provenientes da infiltração da fachada. No piso encontram-se 45 pedras danificadas.

As não conformidades encontradas apresentam prejuízo estético, indicamos como **prioridade de intervenção baixa**.

Figura 254 – Perfurações e sujidades na parede da sala 08

- Remoção da camada de emboço no local das fissuras e infiltração;
- Aplicação de novo emboço em local removido;
- Emassamento e lixamento da camada de preenchimento;
- Pintura das paredes da sala – 43,46m<sup>2</sup>;
- Troca de 45 pedras de cerâmica 39x39 cor creme acabamento brilho.

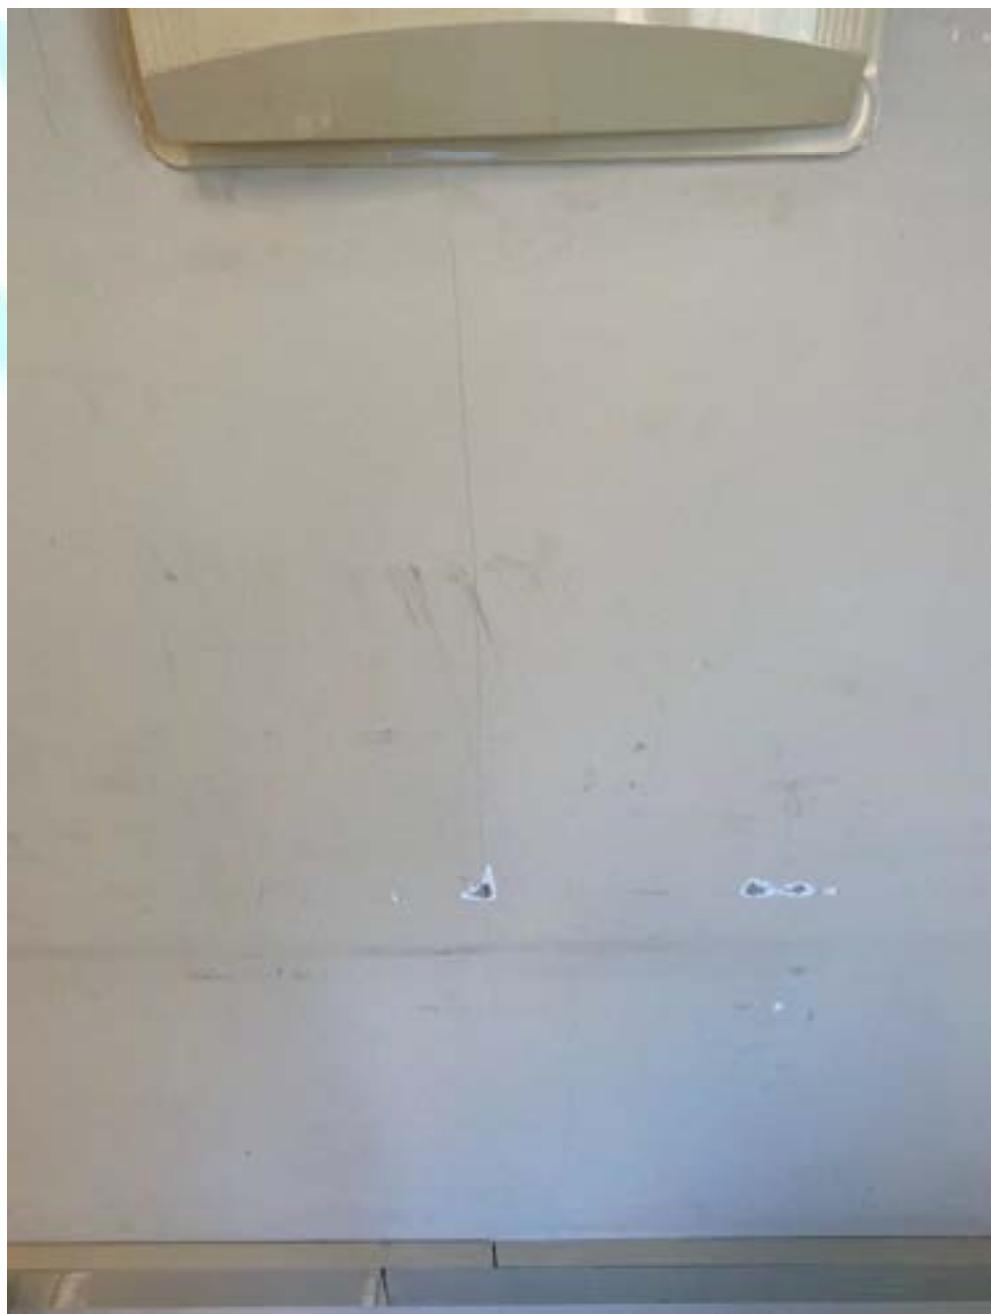
Figura 255 – Fissura na parede da sala 08

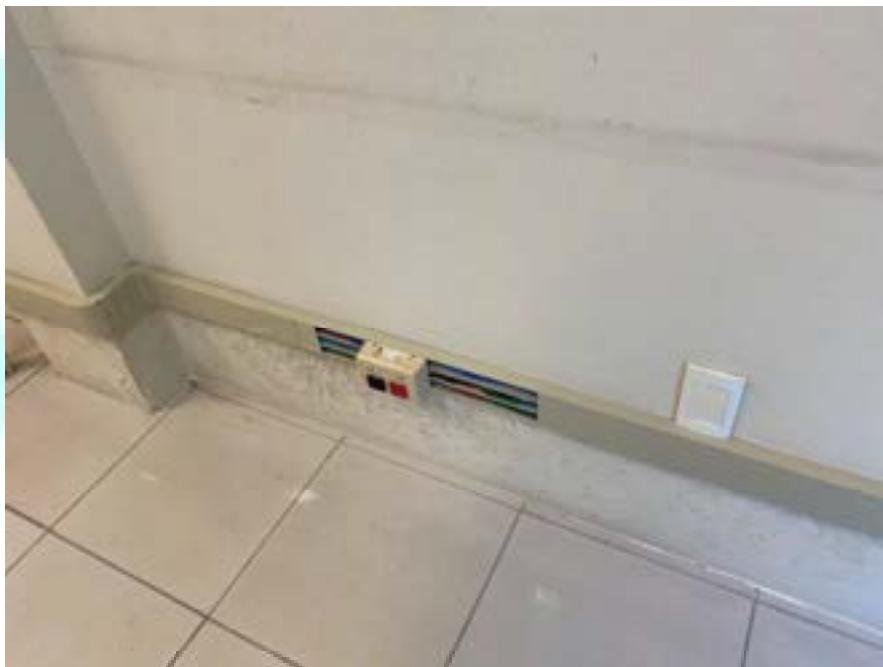
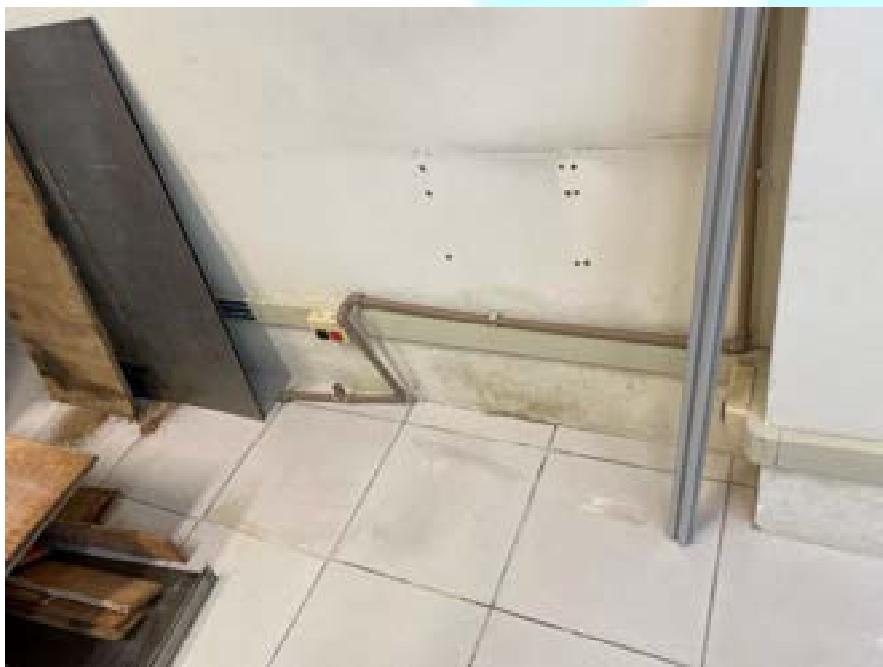
Figura 256 – Sujidades na parede e manchas no piso na sala 08

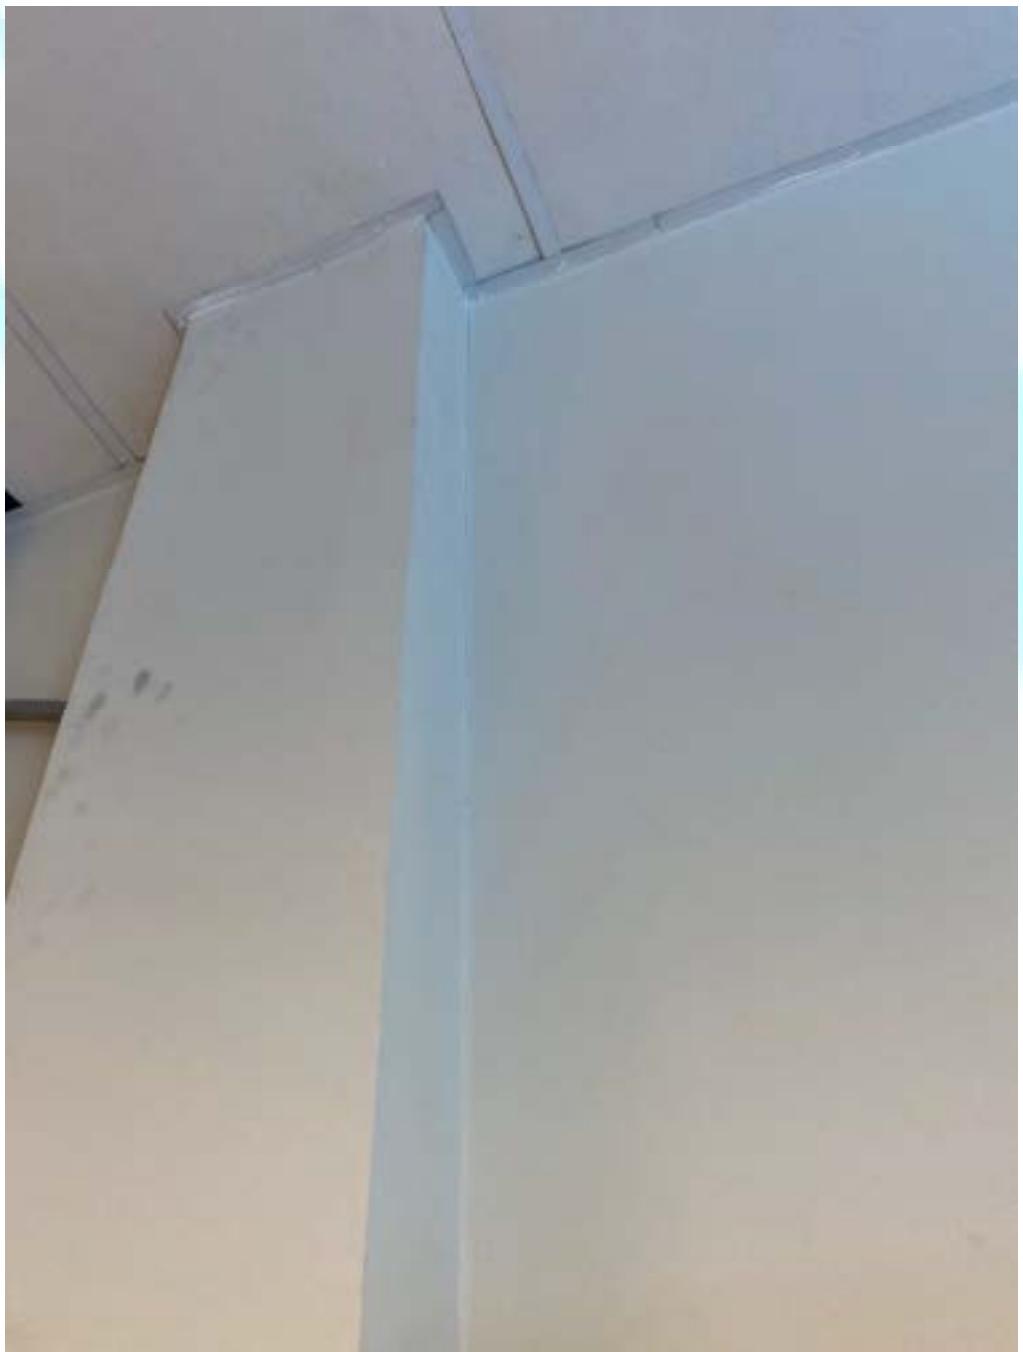
Figura 258 – Fissura no encontro do pilar com a alvenaria na sala 08

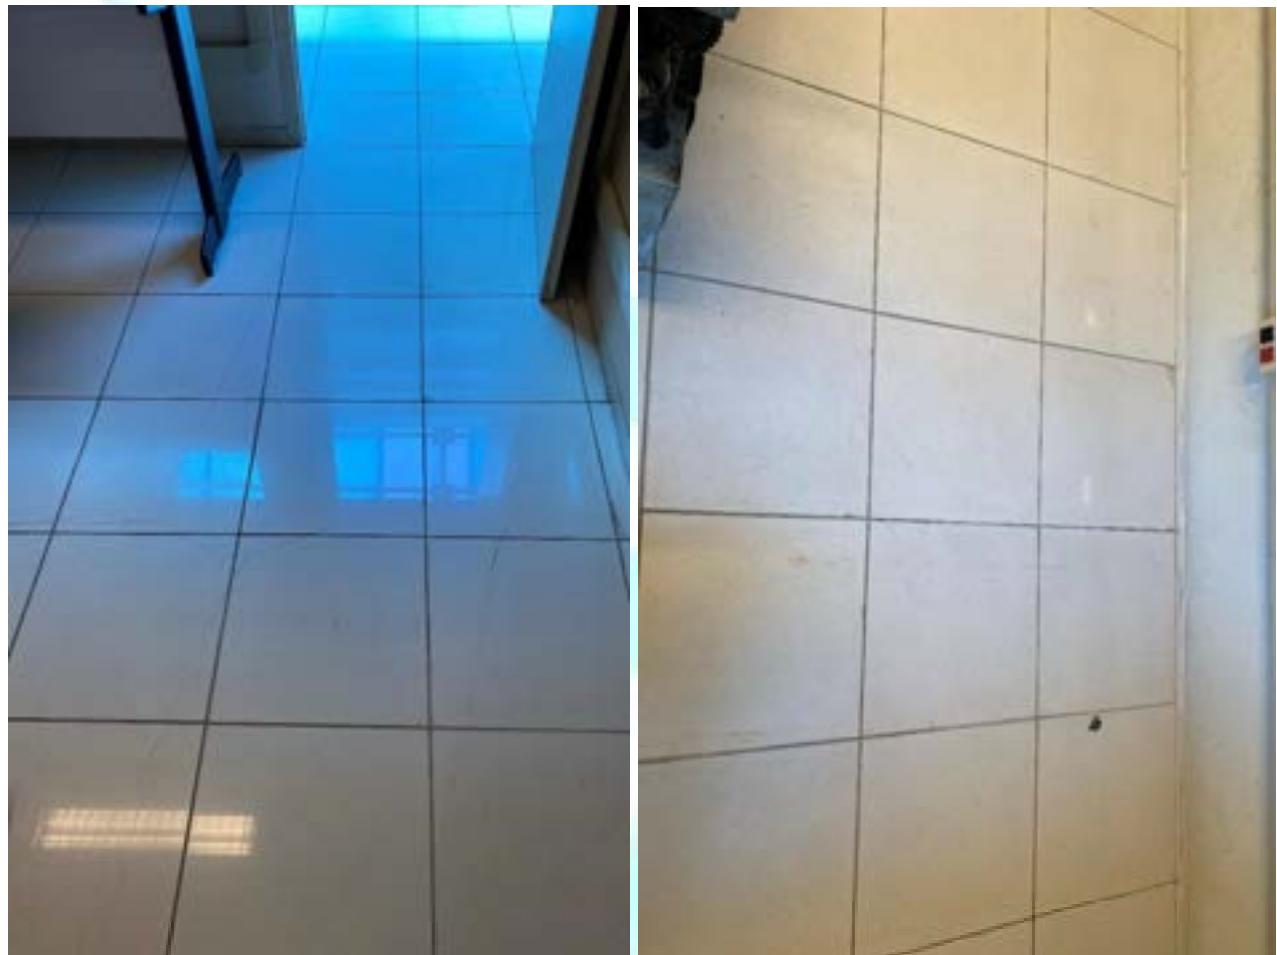
Figura 259 – Revestimentos do piso danificados na sala 08

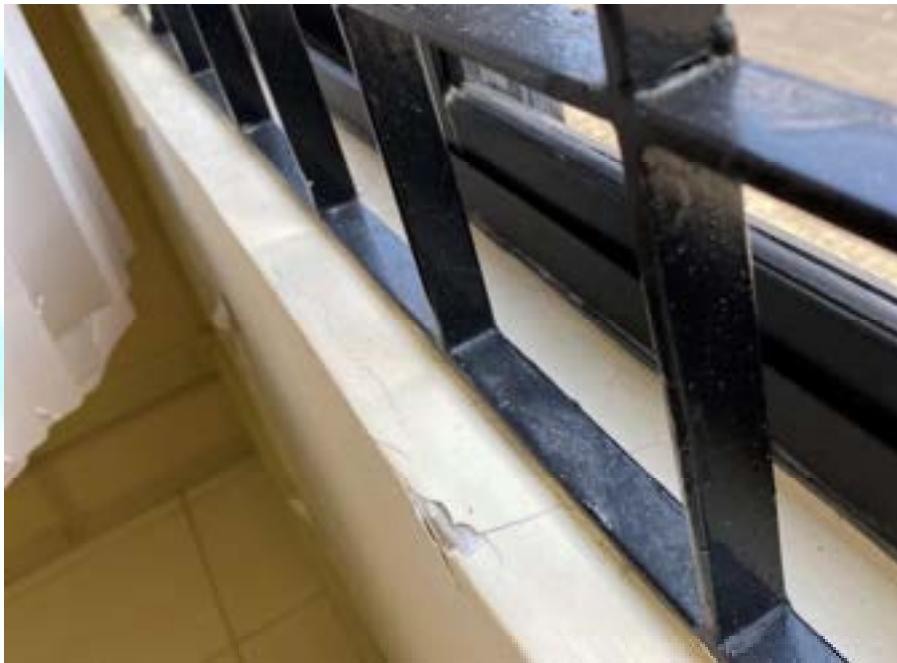
Figura 260 – Descamação no peitoril da sala 08A

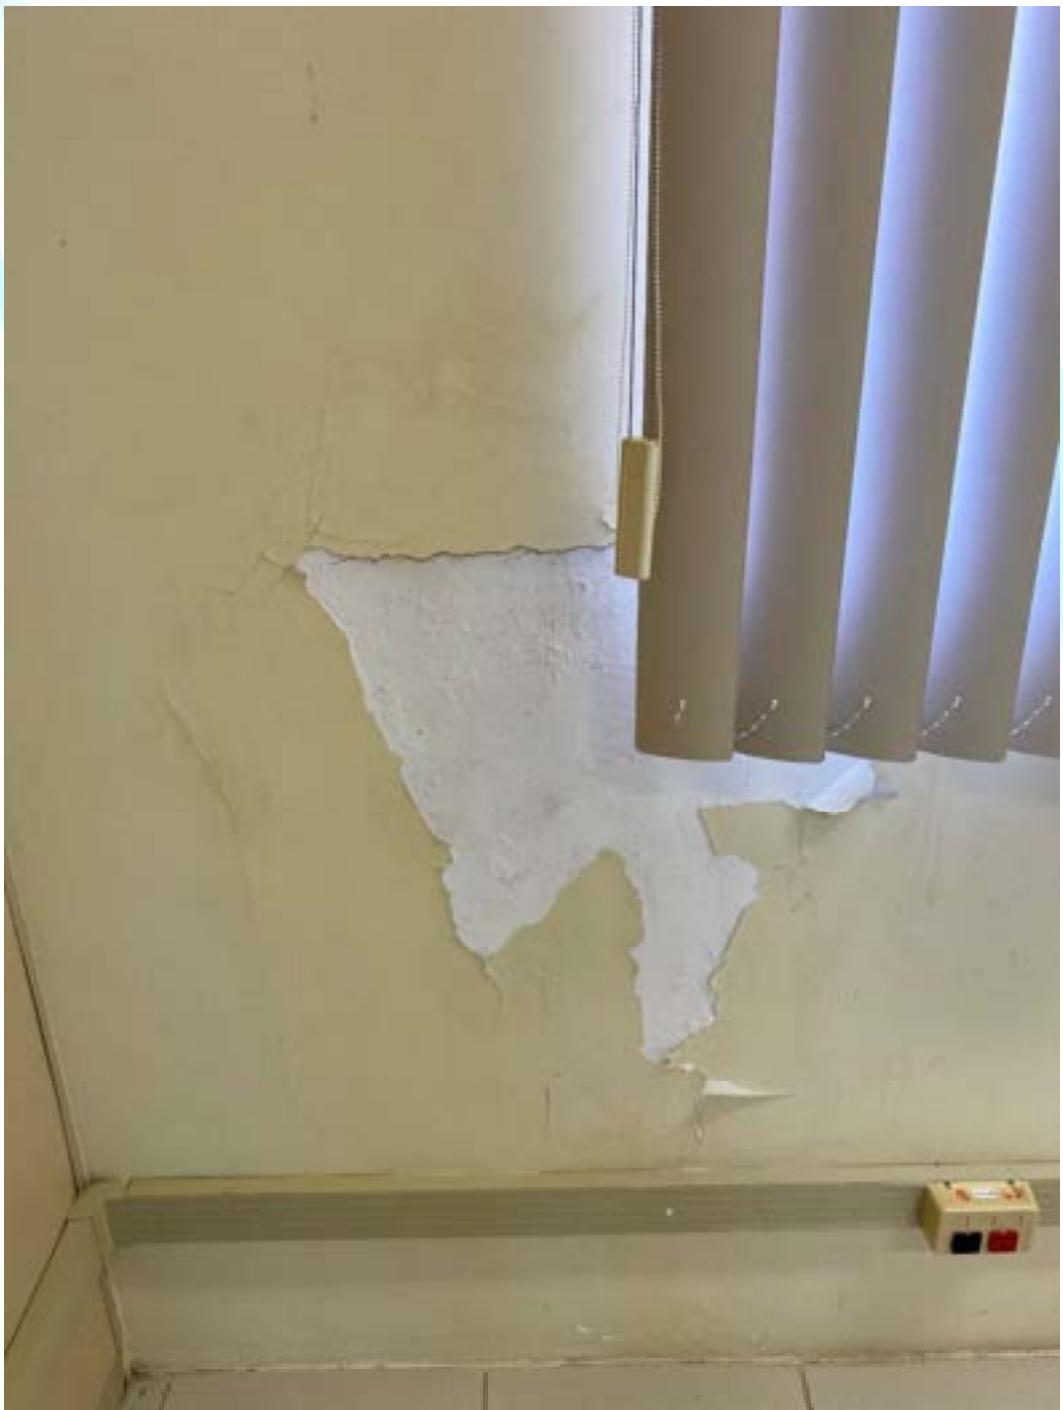
Figura 261 – Descamação na parede da sala 08A

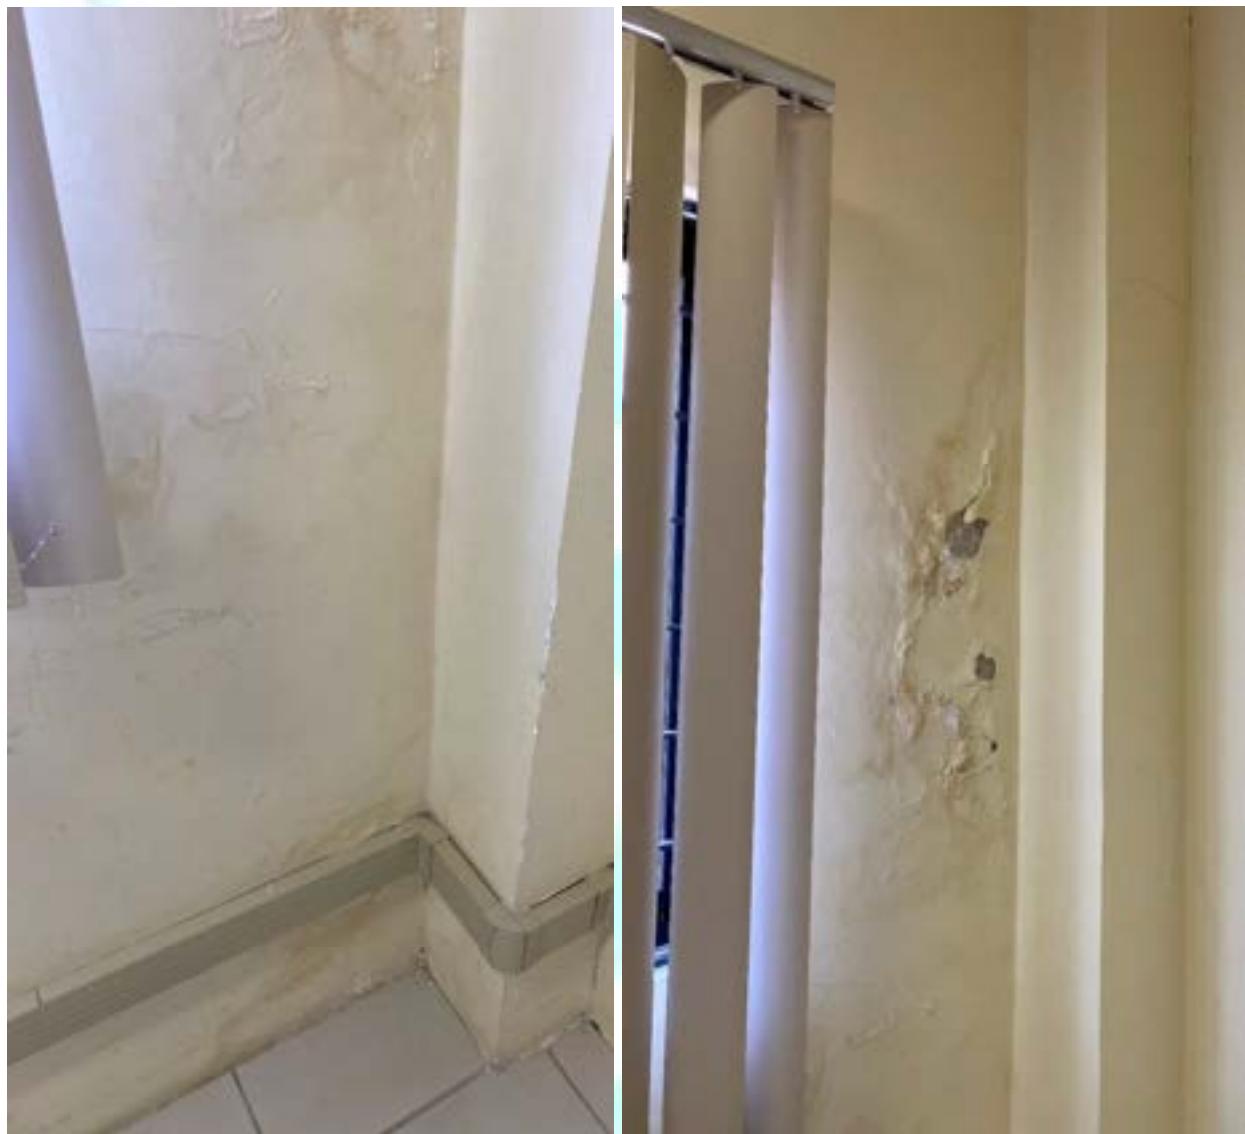
Figura 262 – Umidade e afofamento na parede na sala 08A

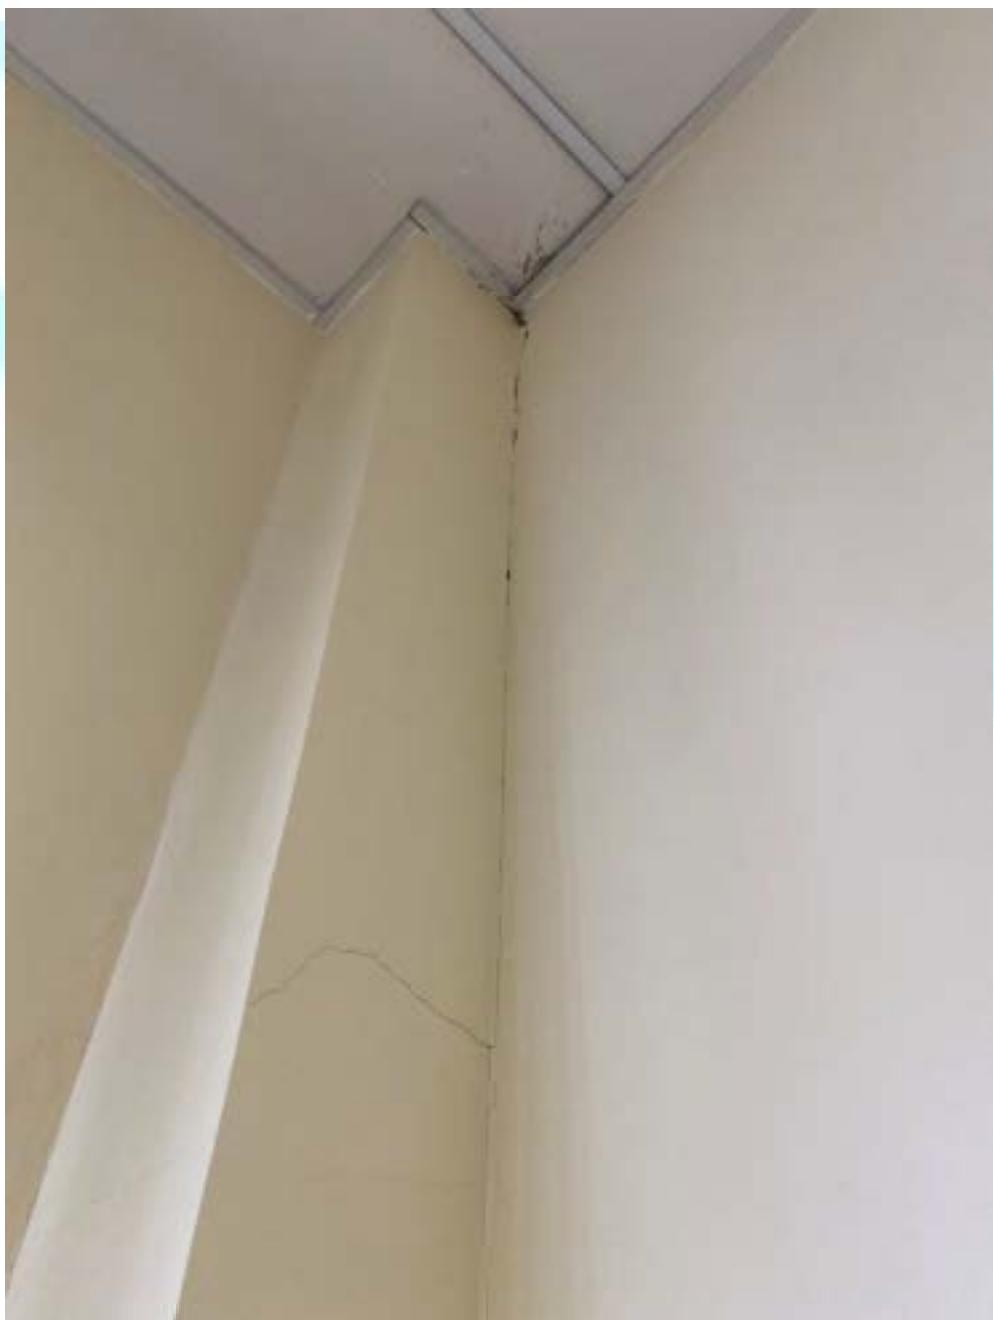
Figura 263 – Fissura no pilar e no encontro da parede com o pilar na sala 08A

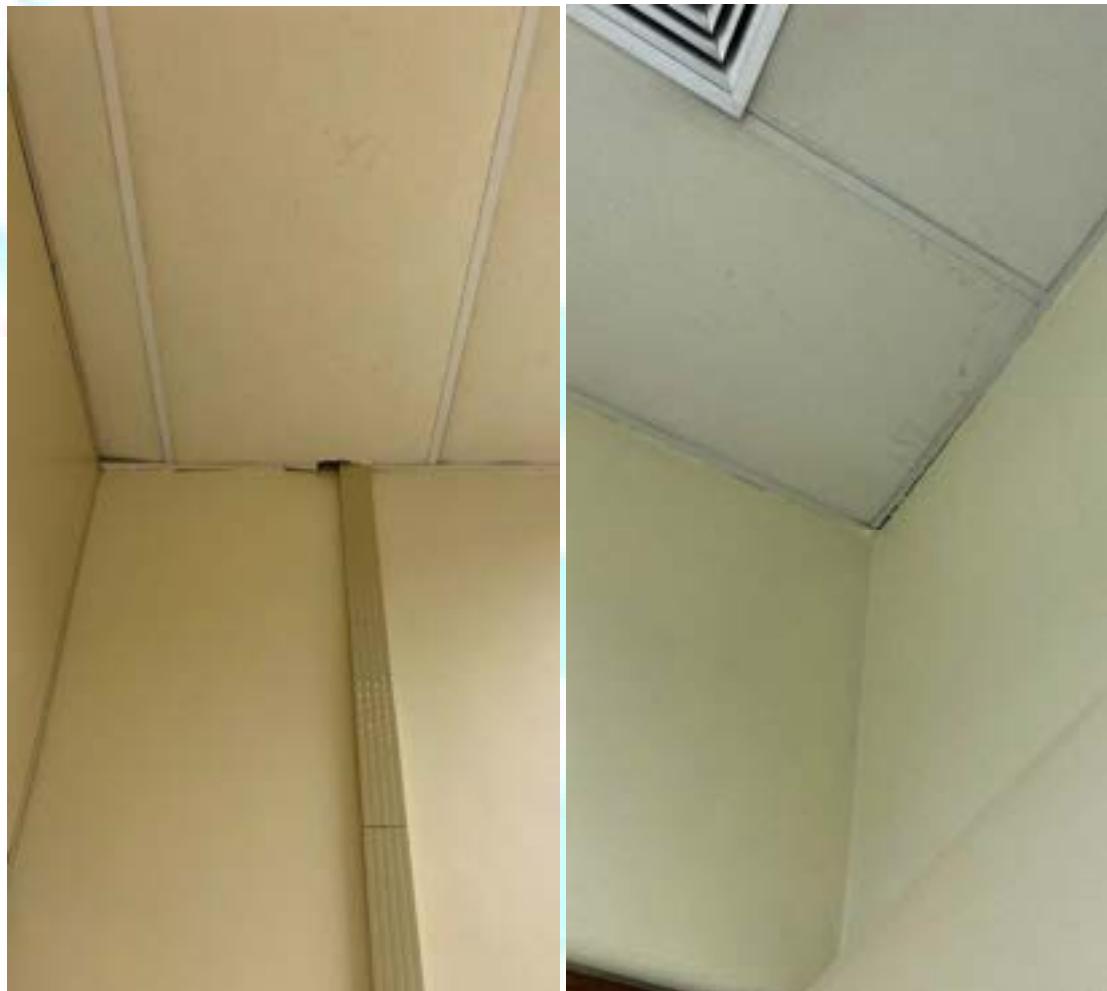
Nas paredes foram observadas umidade, fissura e no forro um perfil de encaixe danificado.

As não conformidades encontradas apresentam prejuízo estético, indicamos como **prioridade de intervenção baixa**.

Figura 264 – Sujidades no forro e degradação do perfil de sustentação de placas de forro

- Remoção da camada de emboço no local das fissuras e infiltração;
- Aplicação de novo emboço em local removido;
- Emassamento e lixamento da camada de preenchimento;
- Pintura das paredes da sala – 96,52 m<sup>2</sup>;
- Substituição do perfil de encaixe do forro

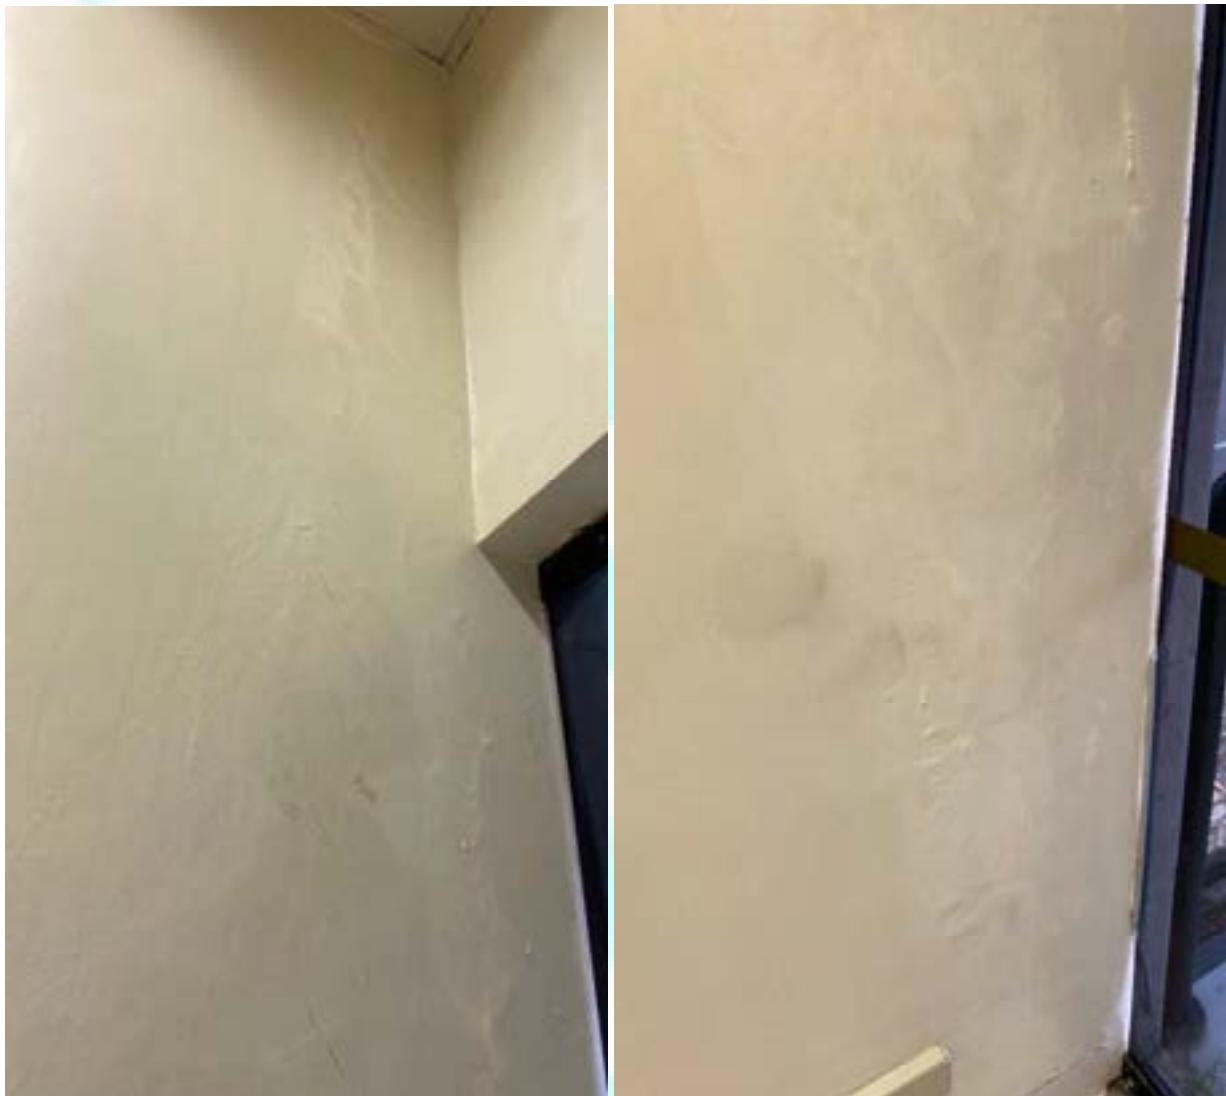
Figura 265 – Parede apresentando afoamento

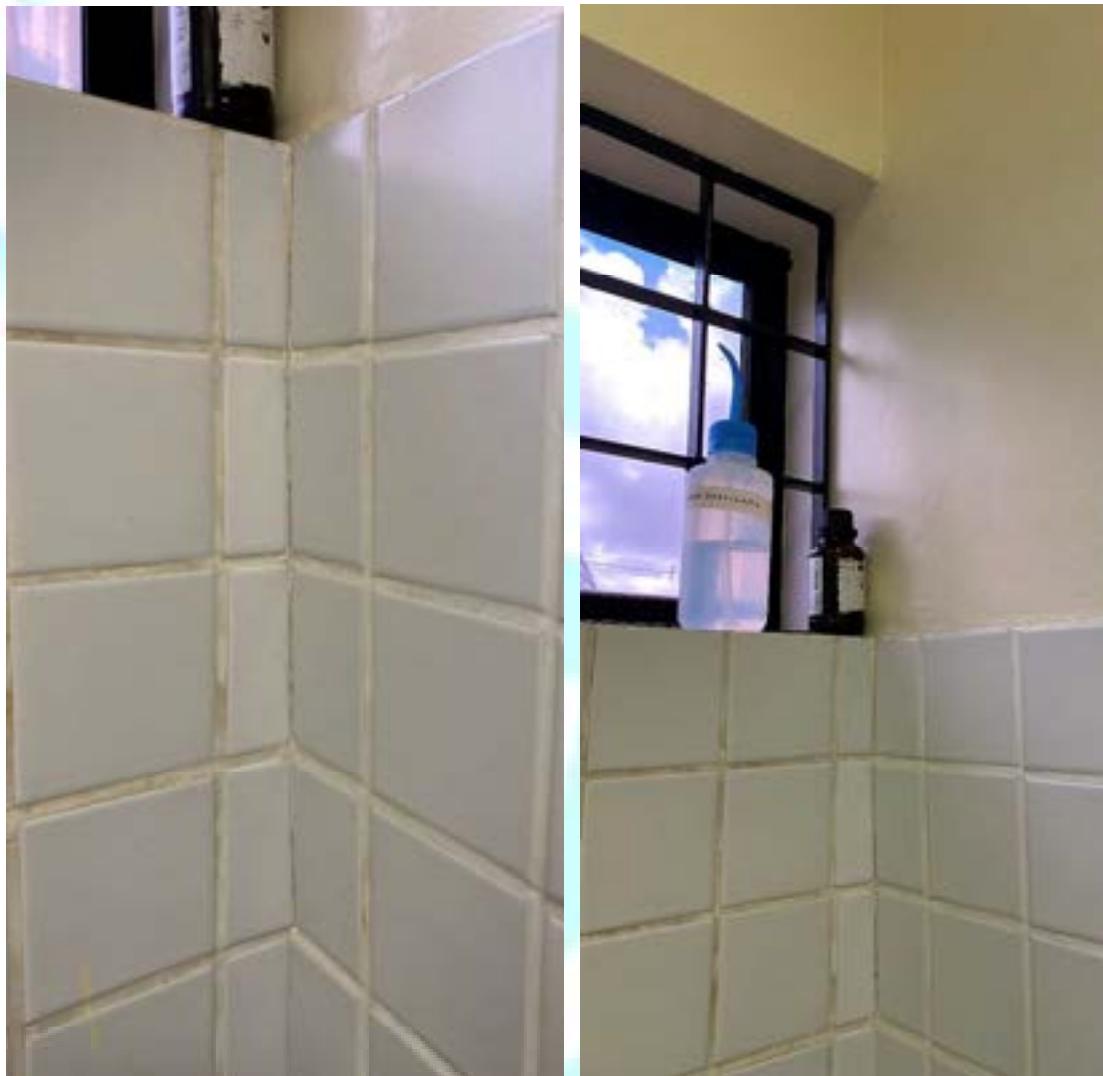
Figura 266 – Sujidades no rejunte e fissura no encontro das alvenarias

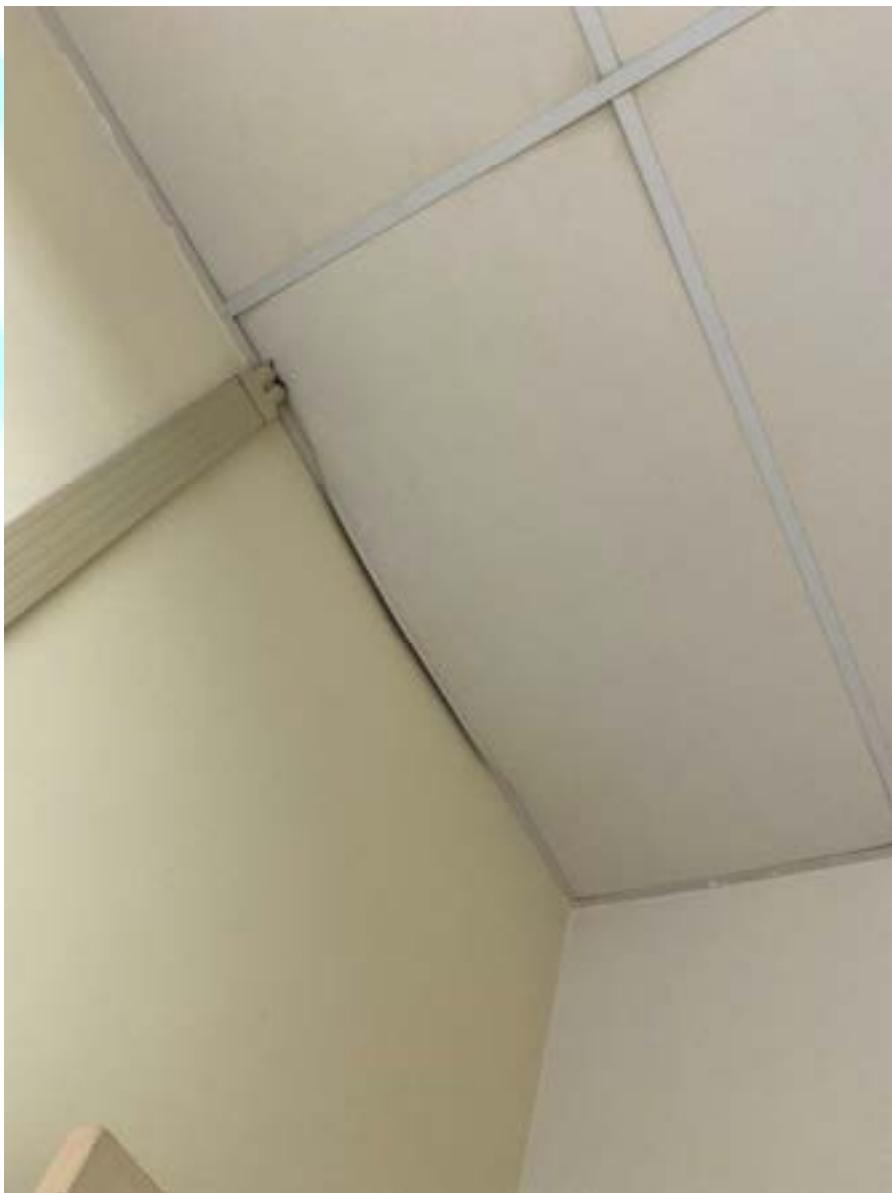
Nas paredes foram observadas fissuras e umidade proveniente de infiltração vindo da fachada. No forro, uma placa desencaixada e no piso fissuras, sujidades e desgastes.

As não conformidades encontradas apresentam prejuízo estético, indicamos como **prioridade de intervenção baixa**.

Figura 267 – Tampa do forro desencaixada

- Remoção da camada de emboço no local das fissuras e infiltração;
- Aplicação de novo emboço em local removido;
- Emassamento e lixamento da camada de preenchimento;
- Pintura das paredes da sala – 47,48 m<sup>2</sup>;
- Manutenção de 1 placa de forro lã de vidro cor branca (20 mm x 62,5 cm x 1,25m)
- Troca de 10 pedras de cerâmica 39x39 cor creme acabamento brilho.

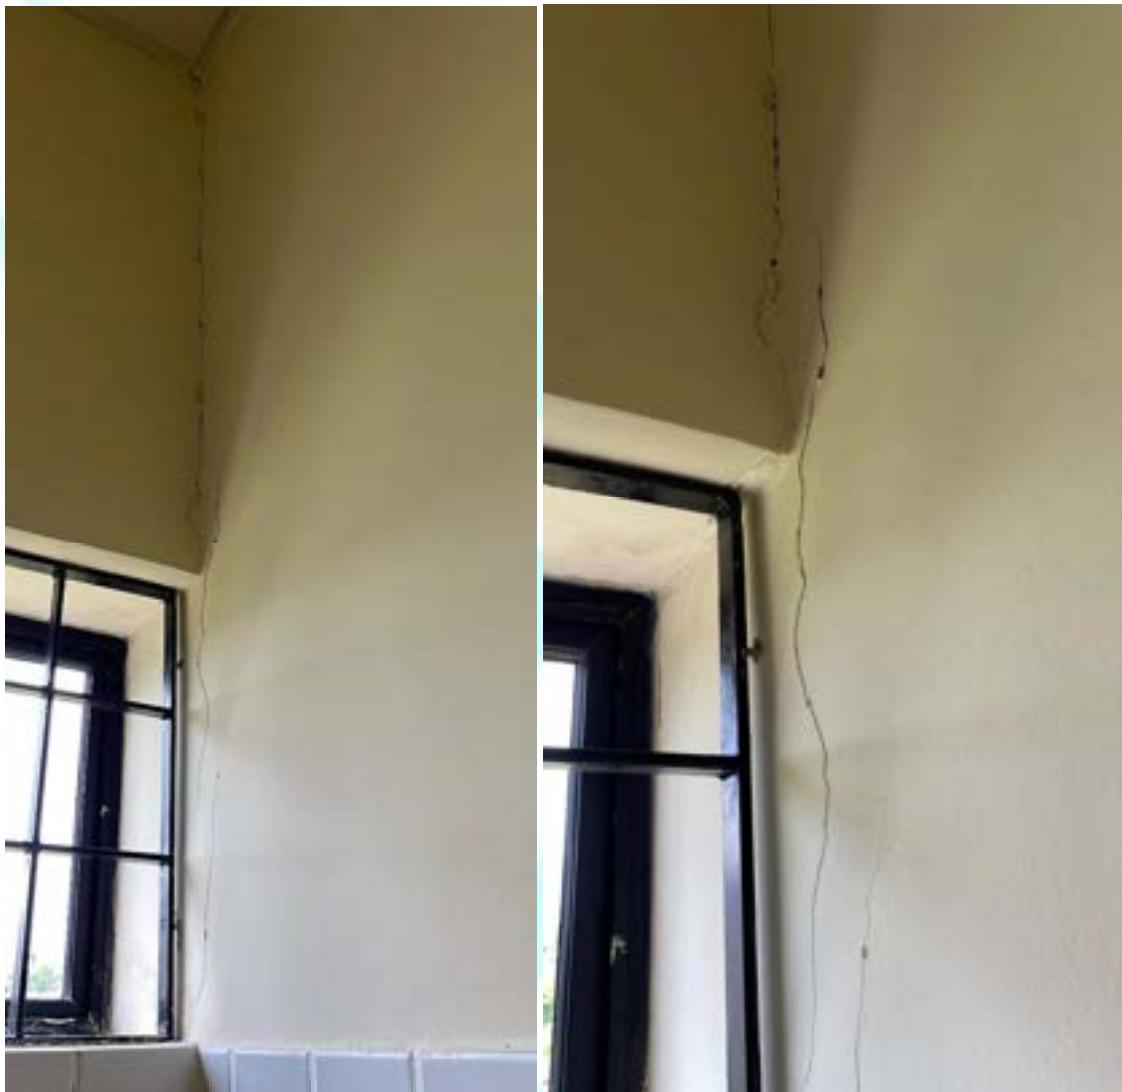
Figura 269 – Fissura no encontro das alvenarias

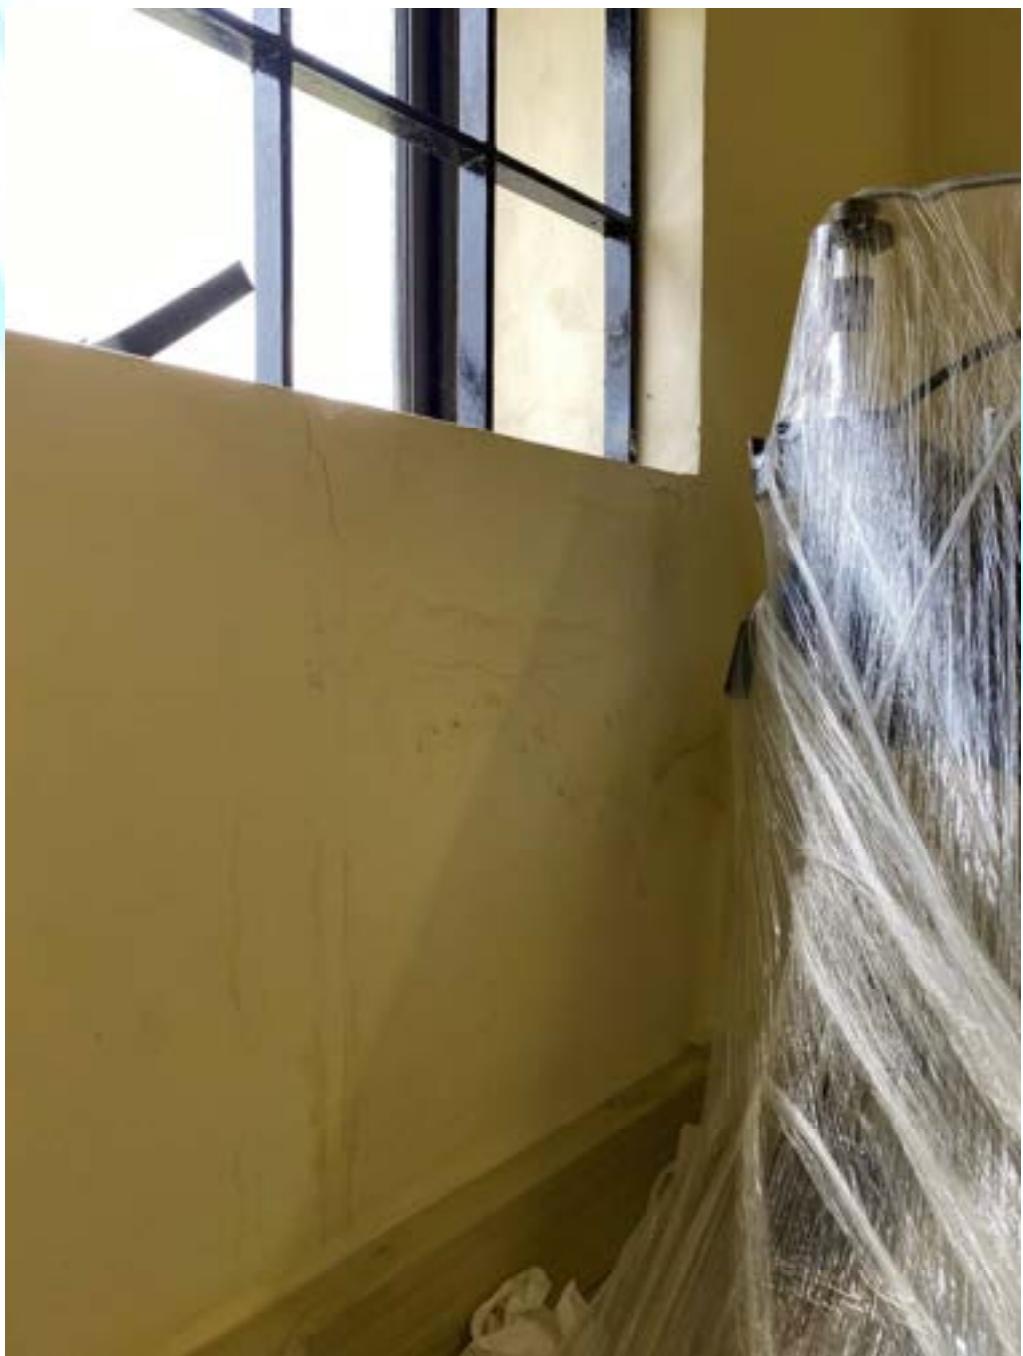
Figura 270 – Fissura e umidade na parede

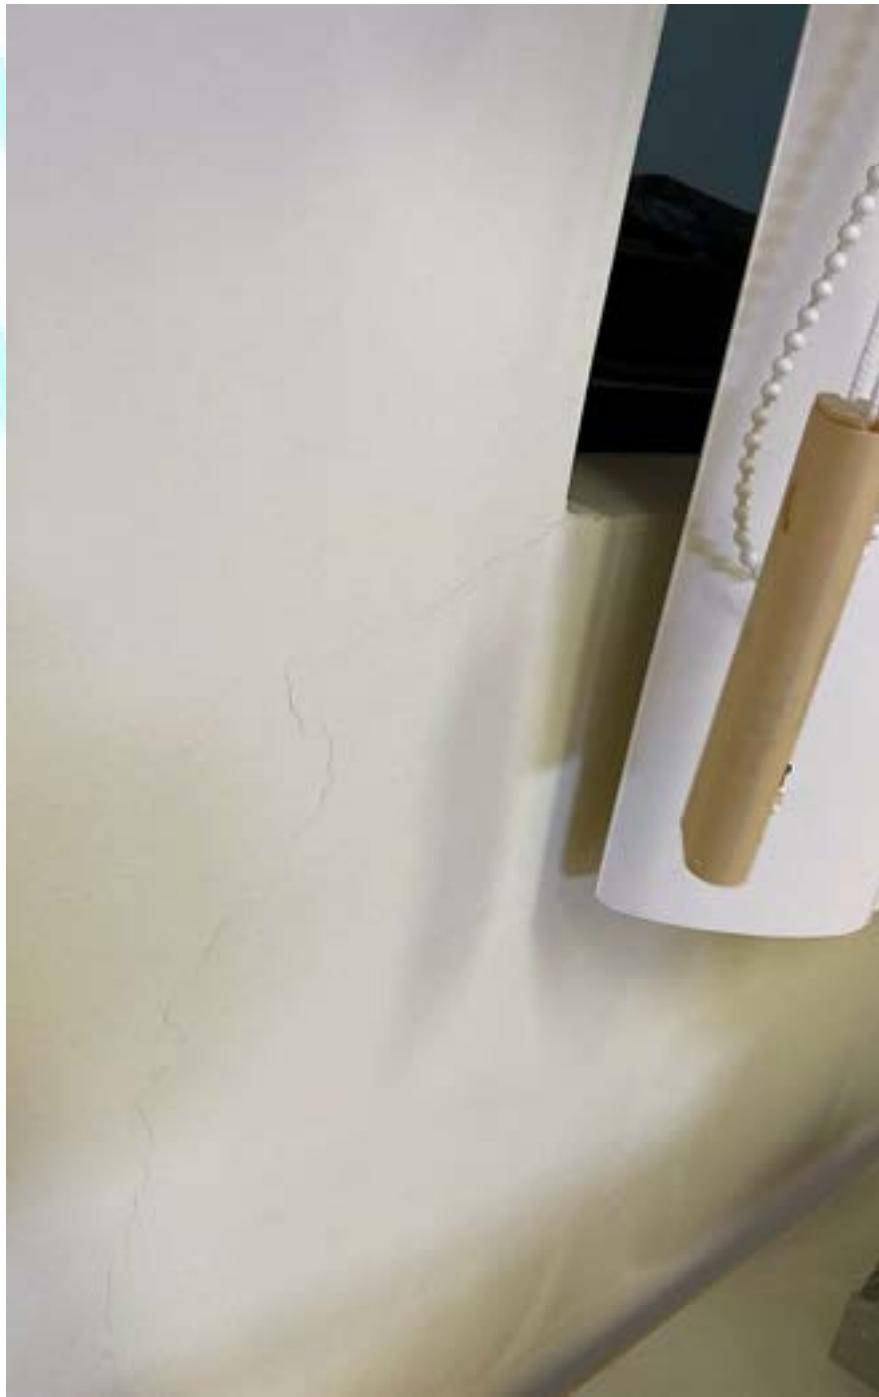
Figura 271 – Fissura na parede
