## RELATÓRIO TÉCNICO

### APRESENTAÇÃO

O relatório técnico apresenta todas as não conformidades encontradas na edificação, ilustrado com fotografias para melhor visualização das patologias e áreas afetadas.

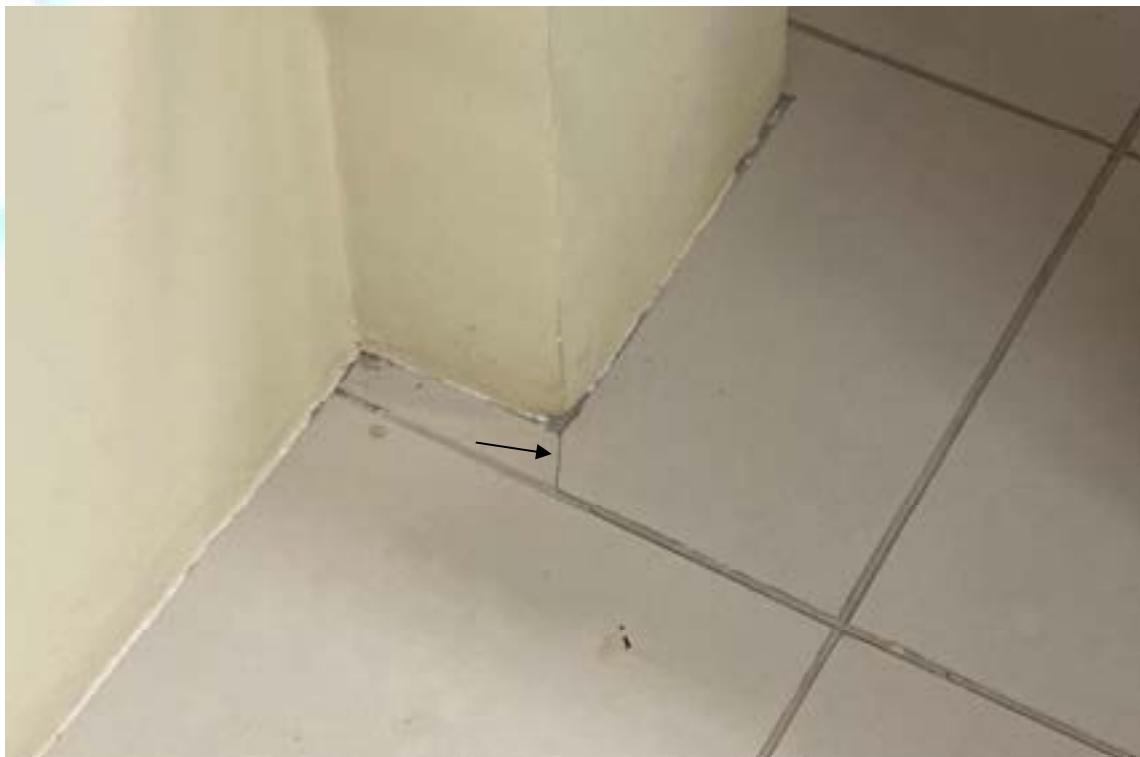
Figura 272 – Revestimento do piso fissurado

- Remoção da camada de emboço no local das fissuras e infiltração;
- Aplicação de novo emboço em local removido;
- Emassamento e lixamento da camada de preenchimento;
- Pintura das paredes da sala – 47,48 m<sup>2</sup>;
- Manutenção de 1 placa de forro lã de vidro cor branca (20 mm x 62,5 cm x 1,25m)
- Troca de 10 pedras de cerâmica 39x39 cor creme acabamento brilho.

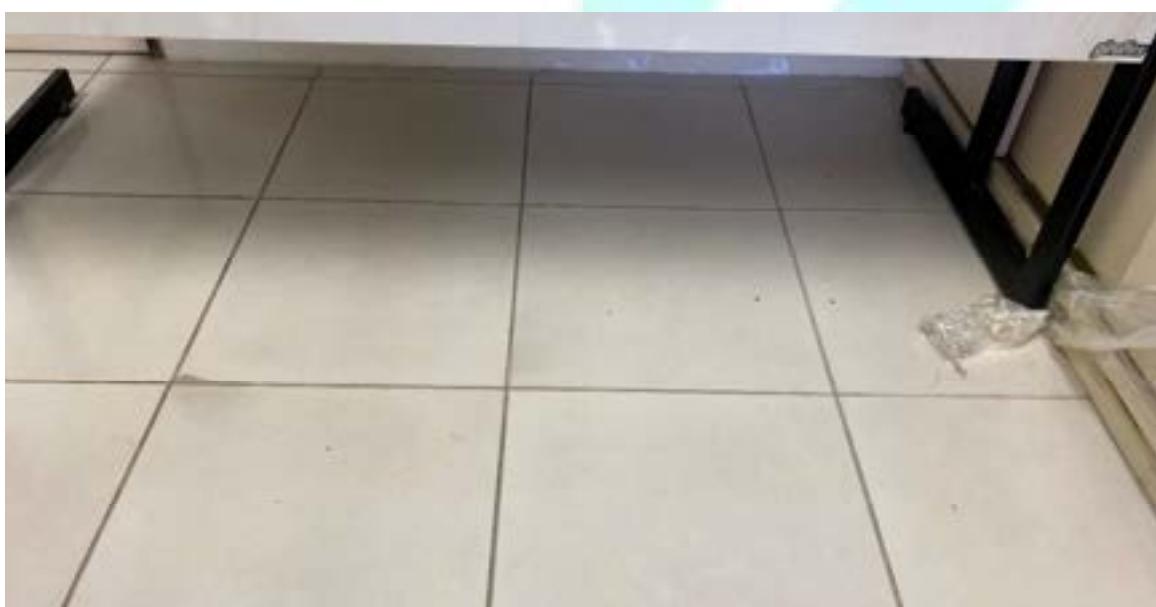
Figura 273 – Sujidades no revestimento do piso

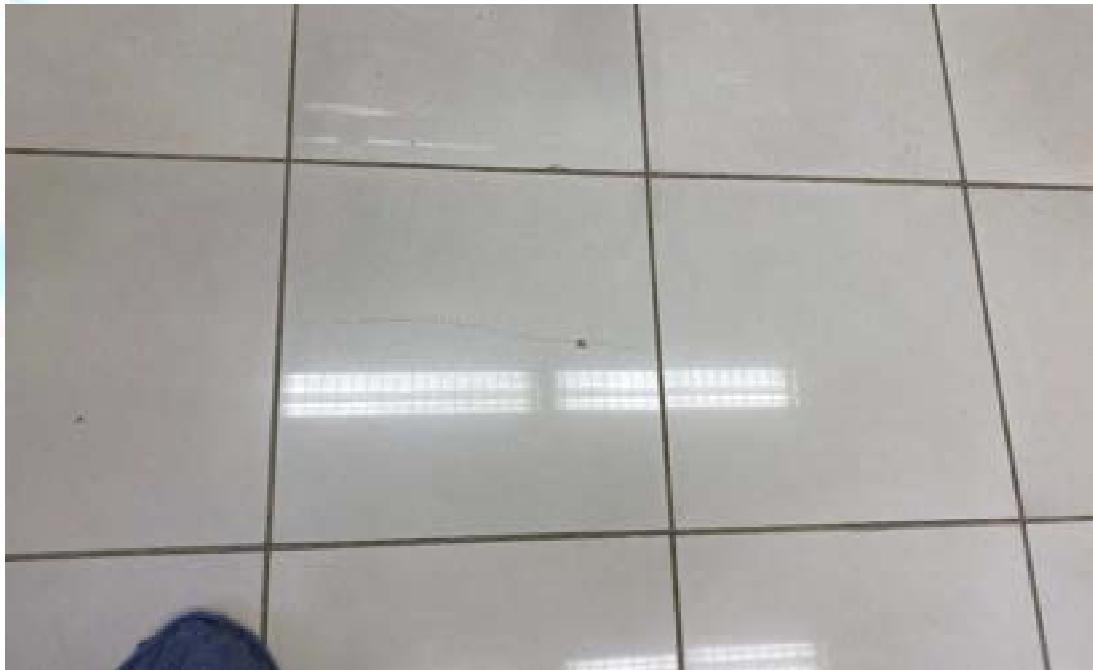
Figura 274 – Revestimento do piso fissurado

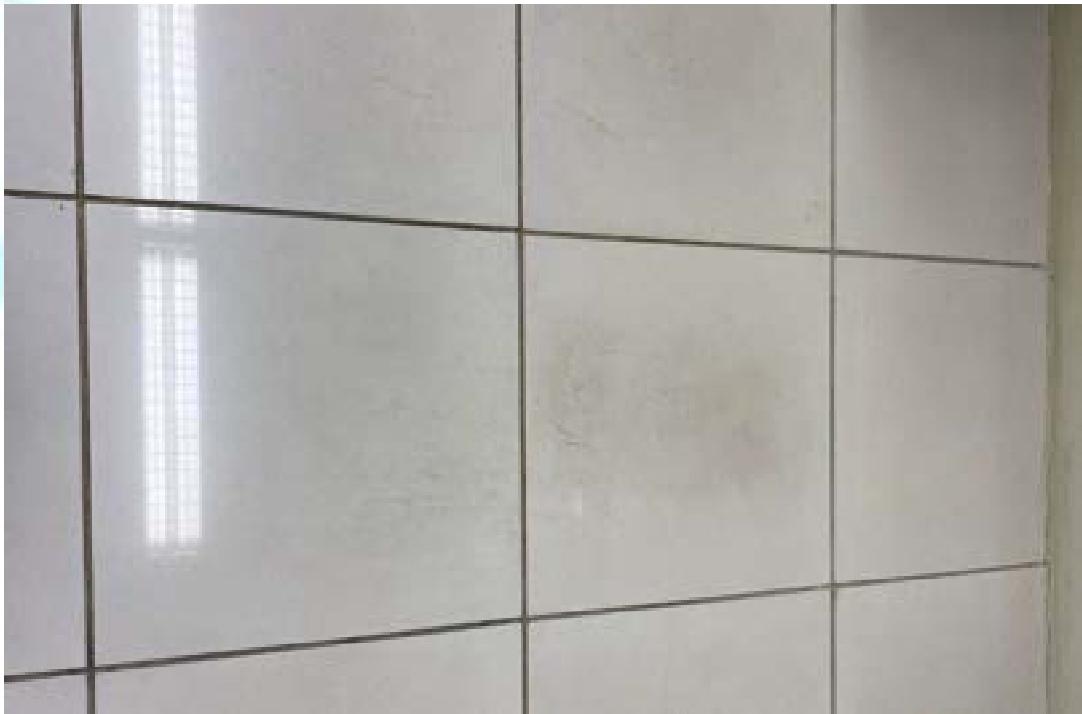
Figura 275 – Sujidades no revestimento do piso

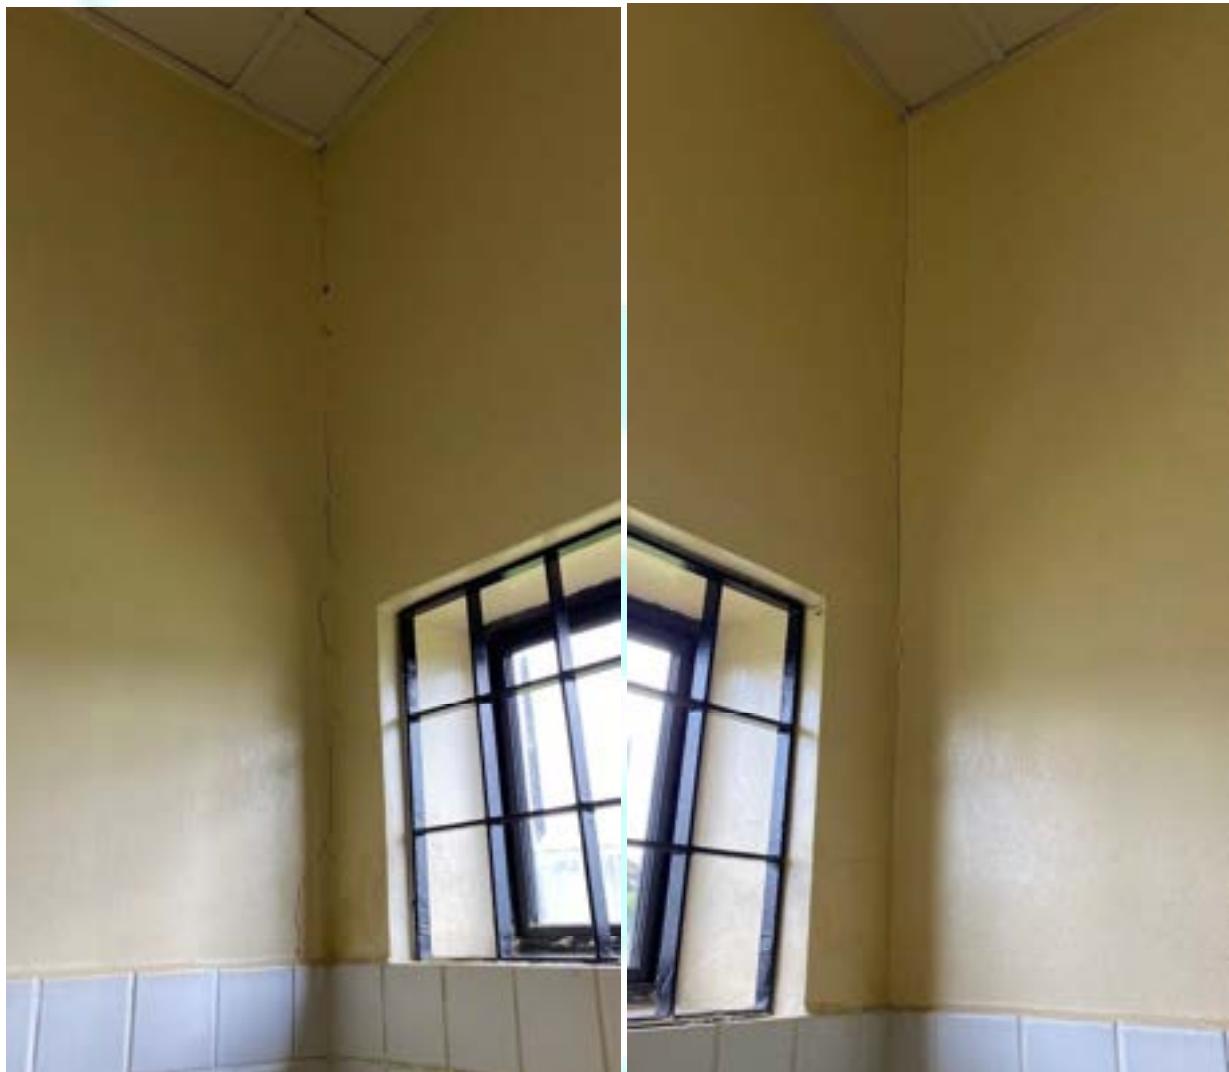
As paredes encontram-se com sujidades e fissura no encontro das alvenarias. No piso, pedras apresentando desgaste.

As não conformidades encontradas apresentam prejuízo estético, indicamos como **prioridade de intervenção baixa**.

Figura 276 – Fissura no encontro das alvenarias

- Remoção da camada de emboço no local das fissuras;
- Aplicação de novo emboço em local removido;
- Emassamento e lixamento da camada de preenchimento;
- Pintura das paredes da sala – 45,97 m<sup>2</sup>;
- Troca de 2 pedras de cerâmica 39x39 cor creme acabamento brilho.

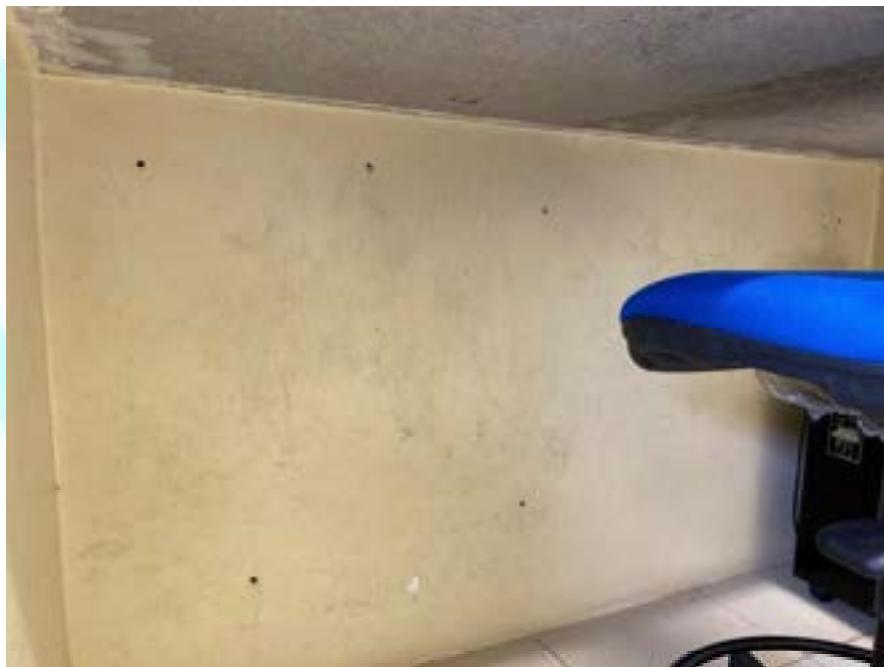
Figura 277 – Sujidades na parede

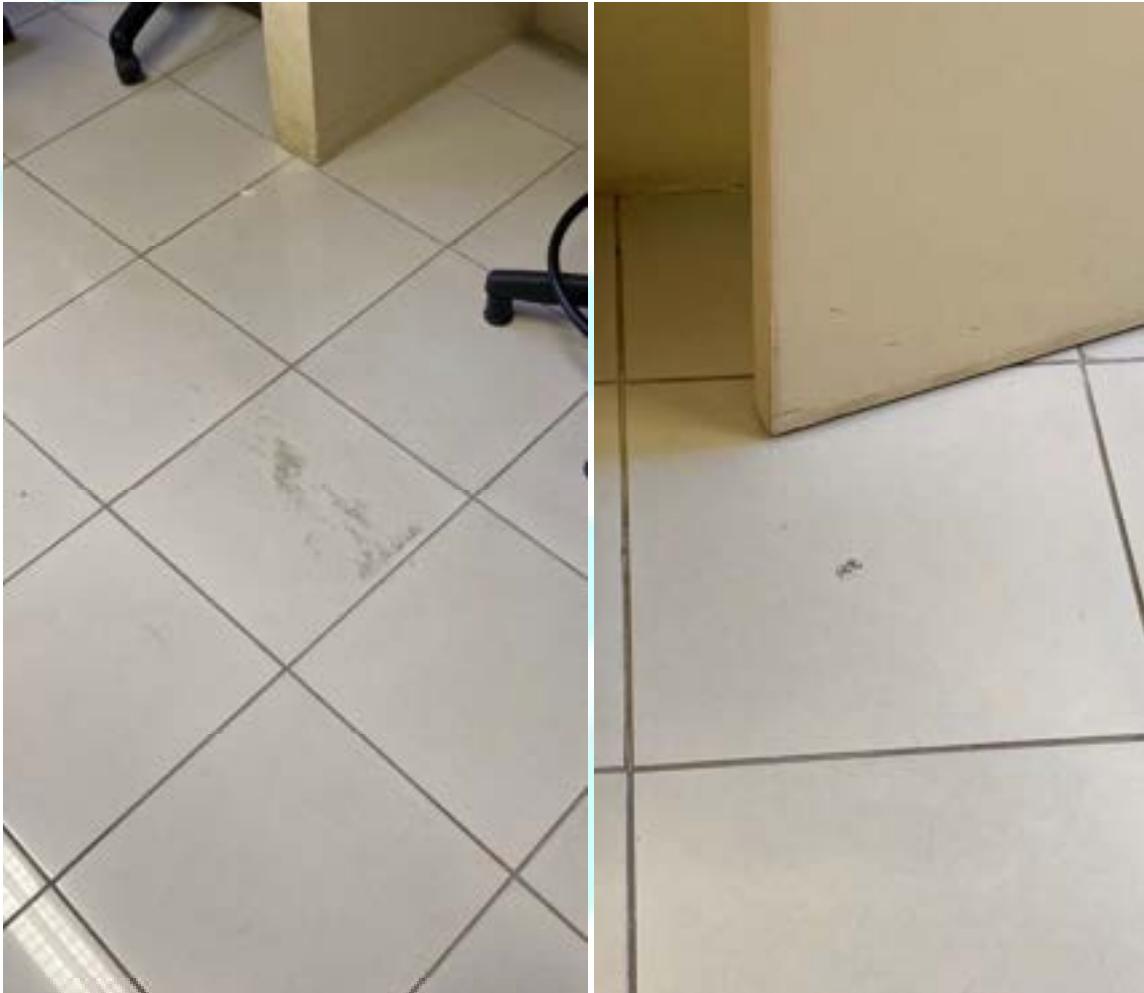
Figura 278 – Revestimento do piso danificado

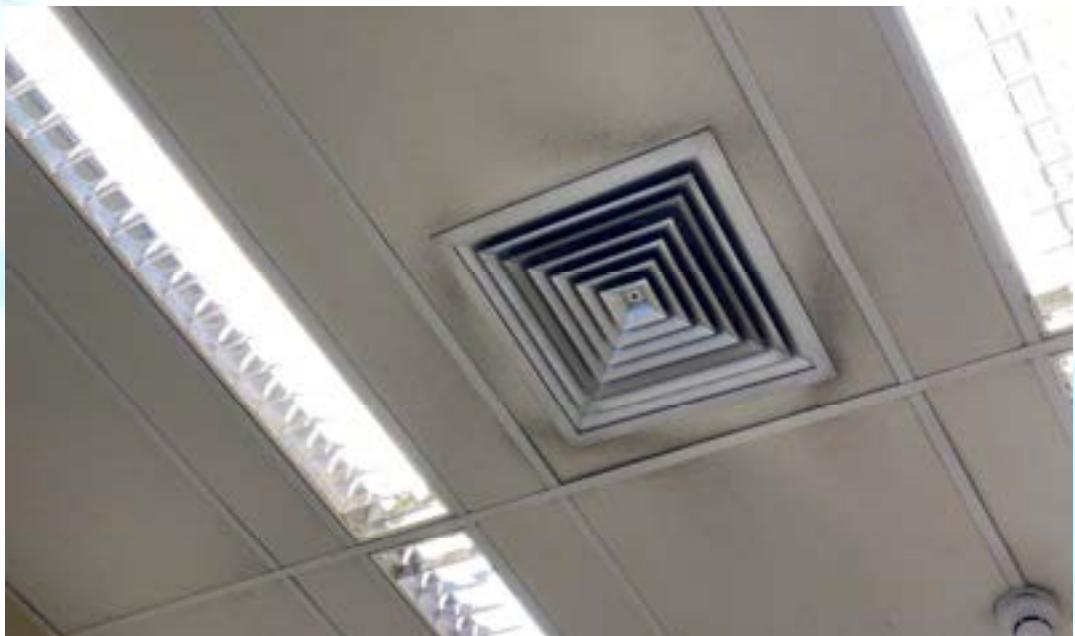
Nas paredes encontra-se fissuras em vários pontos e sujidades, no forro uma placa danificada e no piso, 4 pedras desgastadas.

As não conformidades encontradas apresentam prejuízo estético, indicamos como **prioridade de intervenção baixa**.

Figura 279 – Sujidades no forro

- Remoção da camada de emboço no local das fissuras;
- Aplicação de novo emboço em local removido;
- Emassamento e lixamento da camada de preenchimento;
- Pintura das paredes da sala – 48,74m<sup>2</sup>;
- Troca de 1 placa de forro lã de vidro cor branca (20 mm x 62,5 cm x 1,25m)
- Troca de 4 pedras de cerâmica 39x39 cor creme acabamento brilho.

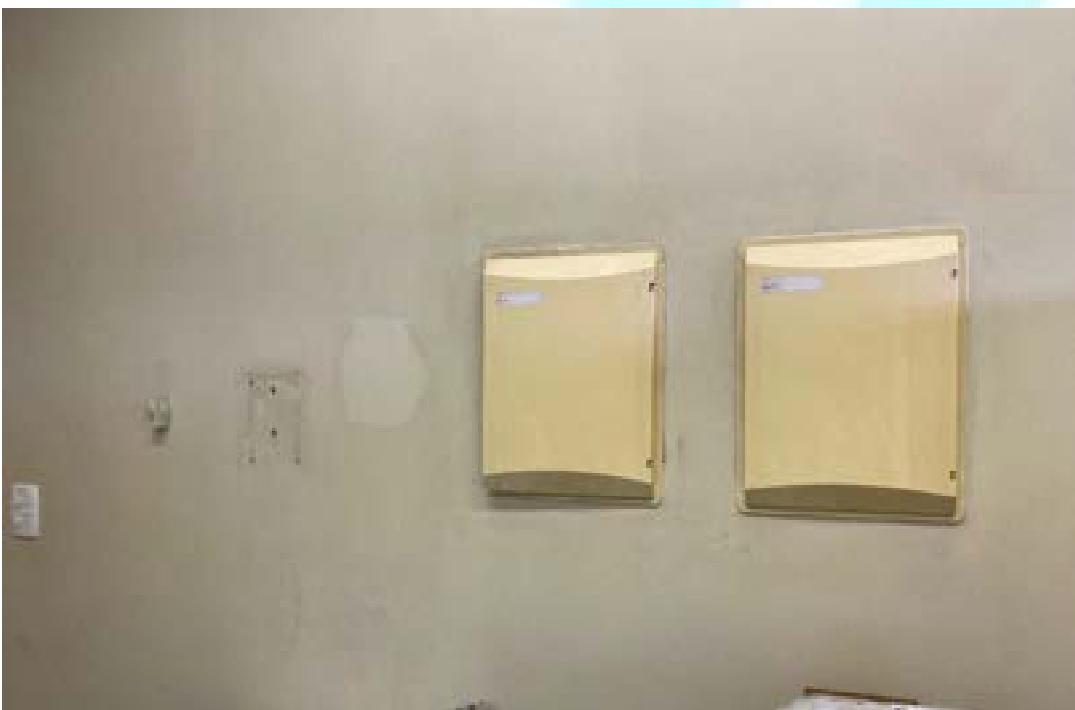
Figura 280 – Sujidade na parede

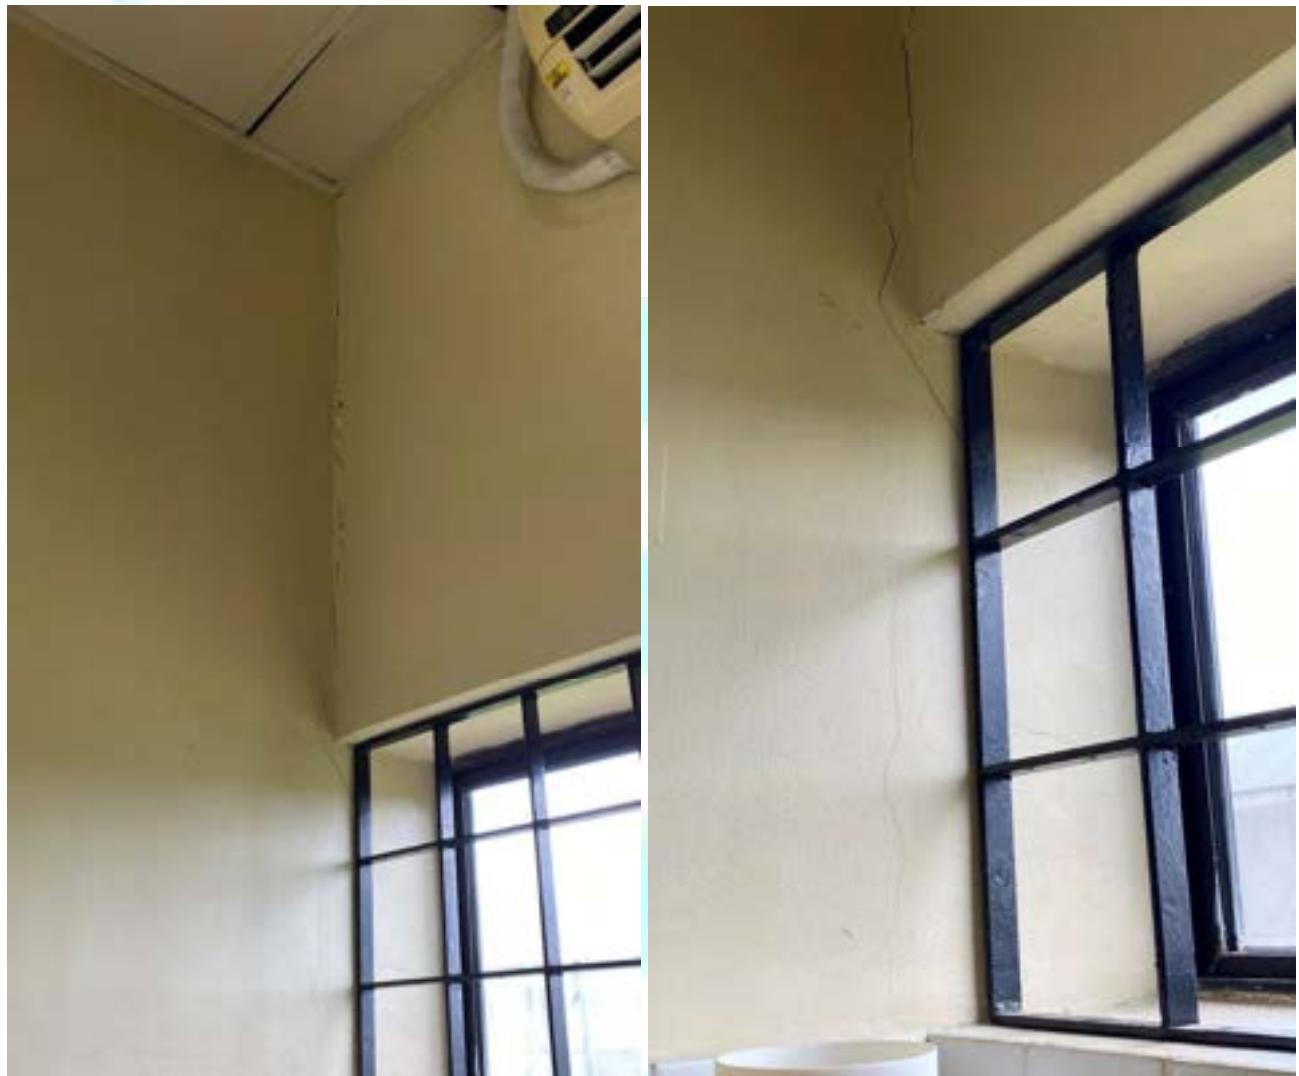
Figura 281 – Fissura no encontro das alvenarias e tampa do forro desencaixada

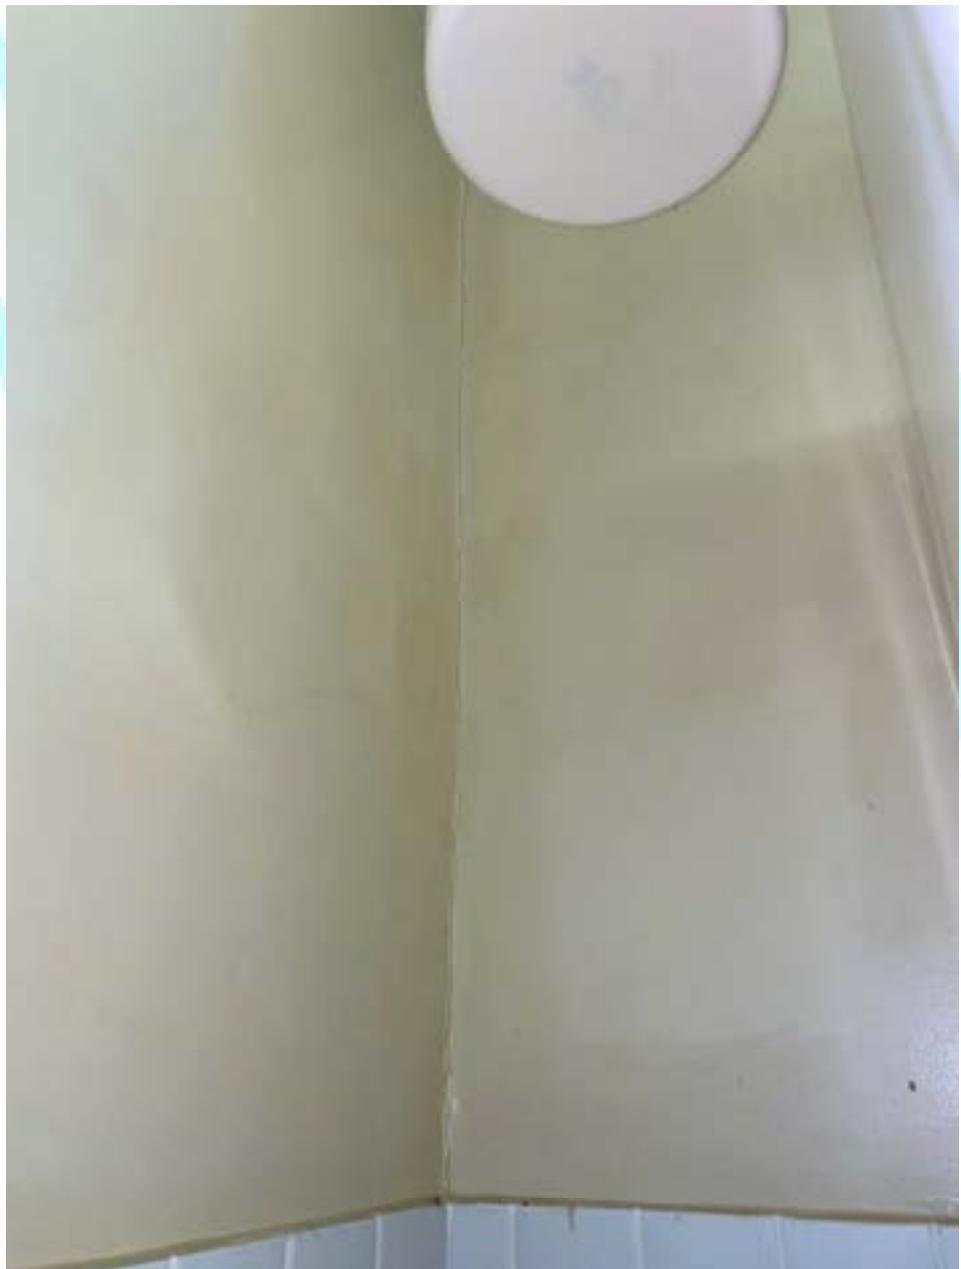
Figura 282 – Fissura no encontro das alvenarias

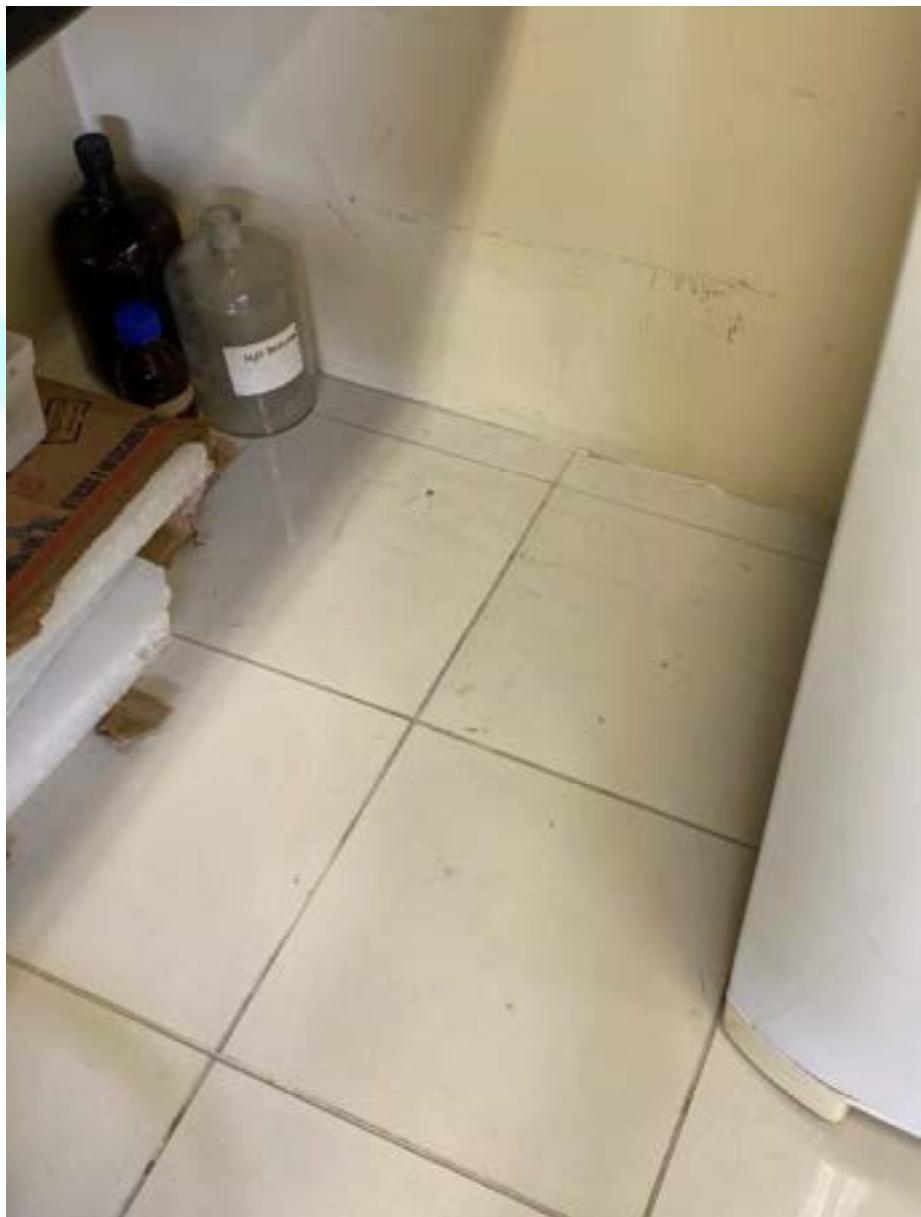
Figura 284 – Sujidades na parede e revestimentos do piso danificados

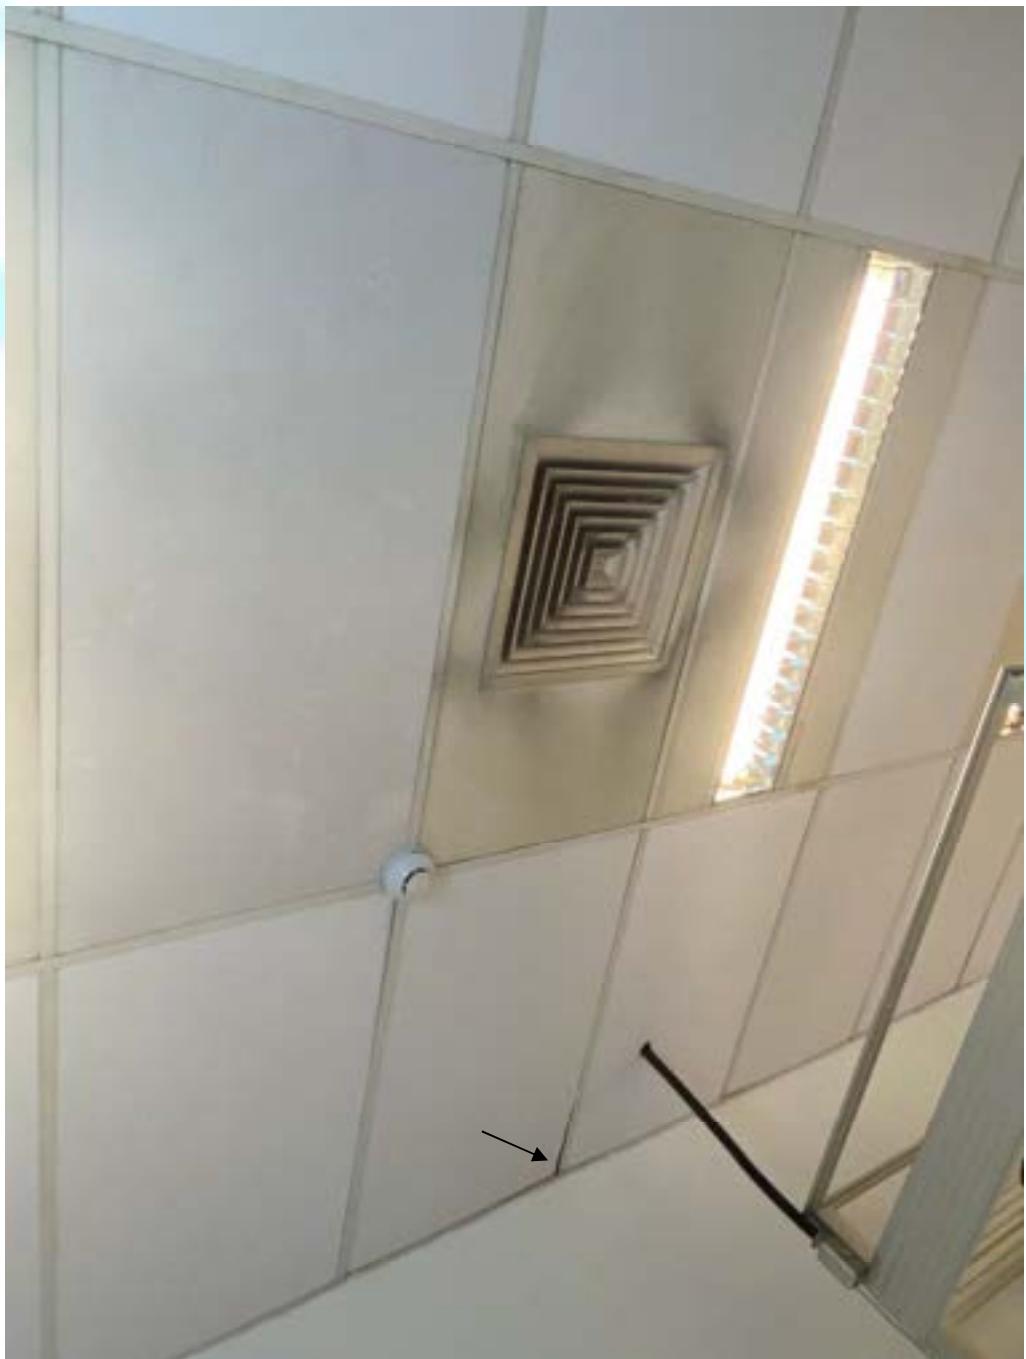
Nas paredes foram observadas fissuras e manchas de umidade provenientes da infiltração da fachada. No piso encontra-se 34 pedras danificadas e no forro 2 placas e uma perfil enferrujado.

As não conformidades encontradas apresentam prejuízo estético, indicamos como **prioridade de intervenção baixa**.

Figura 285 – Sujidades no forro e tampa do forro desencaixada

- Remoção da camada de emboço no local das fissuras e infiltração;
- Aplicação de novo emboço em local removido;
- Emassamento e lixamento da camada de preenchimento;
- Pintura das paredes da sala – 51,05m<sup>2</sup>;
- Troca de 2 placa de forro lã de vidro cor branca (20 mm x 62,5 cm x 1,25m)
- Troca de 34 pedras de cerâmica 39x39 cor creme acabamento brilho.

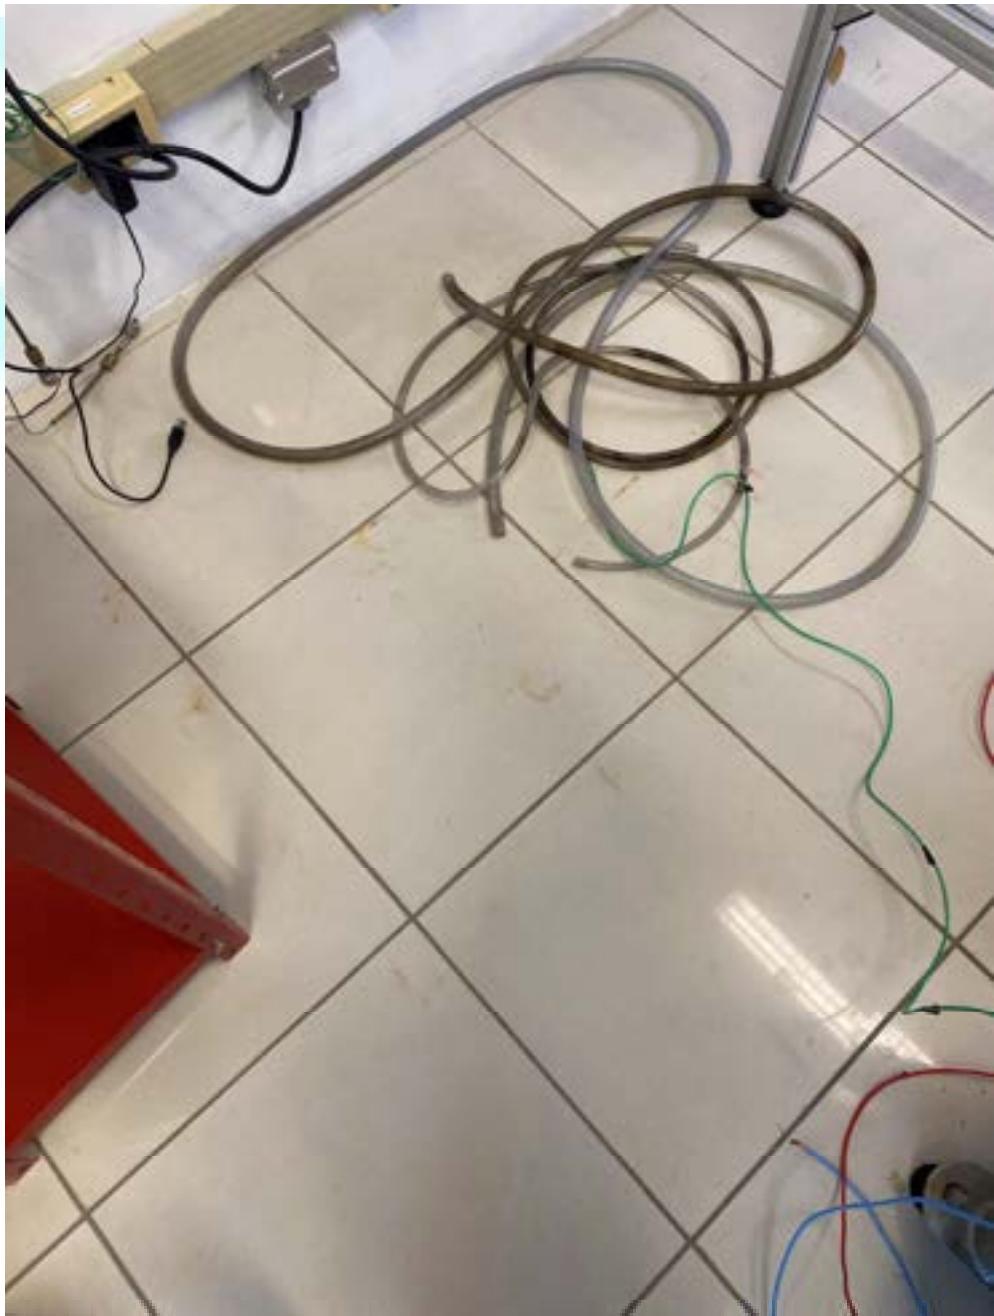
Figura 290 – Revestimentos do piso danificados

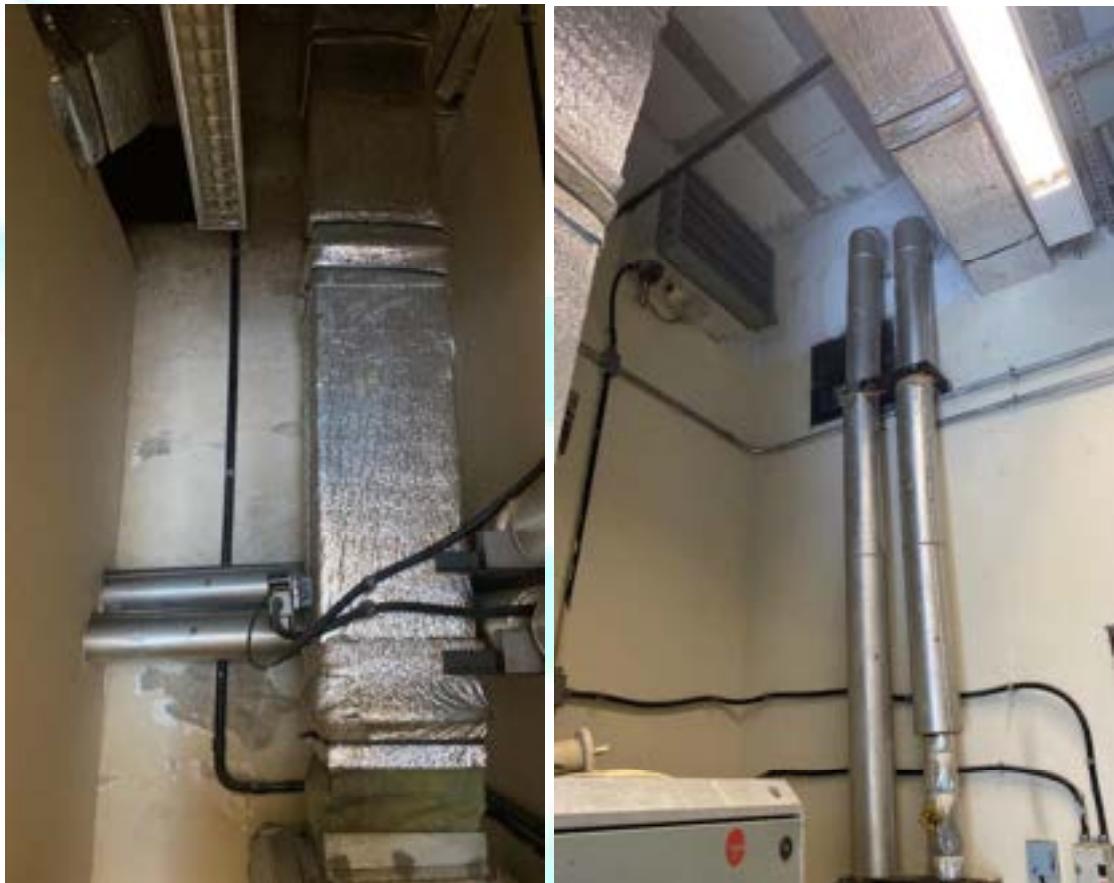
Nas paredes foram observadas fissura no encontro de duas alvenarias próximo a porta de entrada e deterioração da parede de fachada devido a infiltração, a porta divisória encontra-se sem maçaneta e no piso foi identificado fissuras.

As não conformidades encontradas apresentam prejuízo estético, indicamos como **prioridade de intervenção baixa**.

Figura 291 – Degradação na parede

- Remoção da camada de emboço no local das fissuras e infiltração, incluindo fissuras no piso;
- Aplicação de novo emboço em local removido;
- Emassamento e lixamento da camada de preenchimento;
- Pintura das paredes da sala – 59,79m<sup>2</sup>
- Colocação de maçaneta na porta divisória.

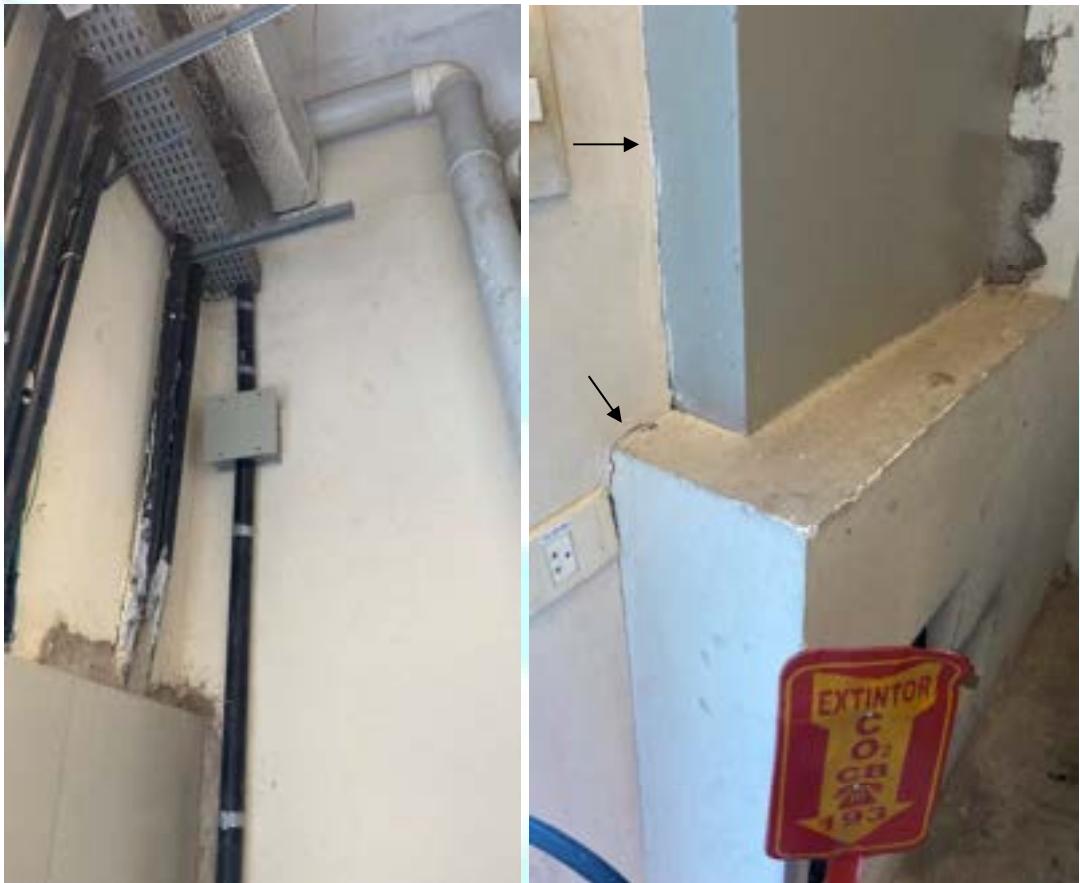
Figura 292 – Fissura e sujidades na parede

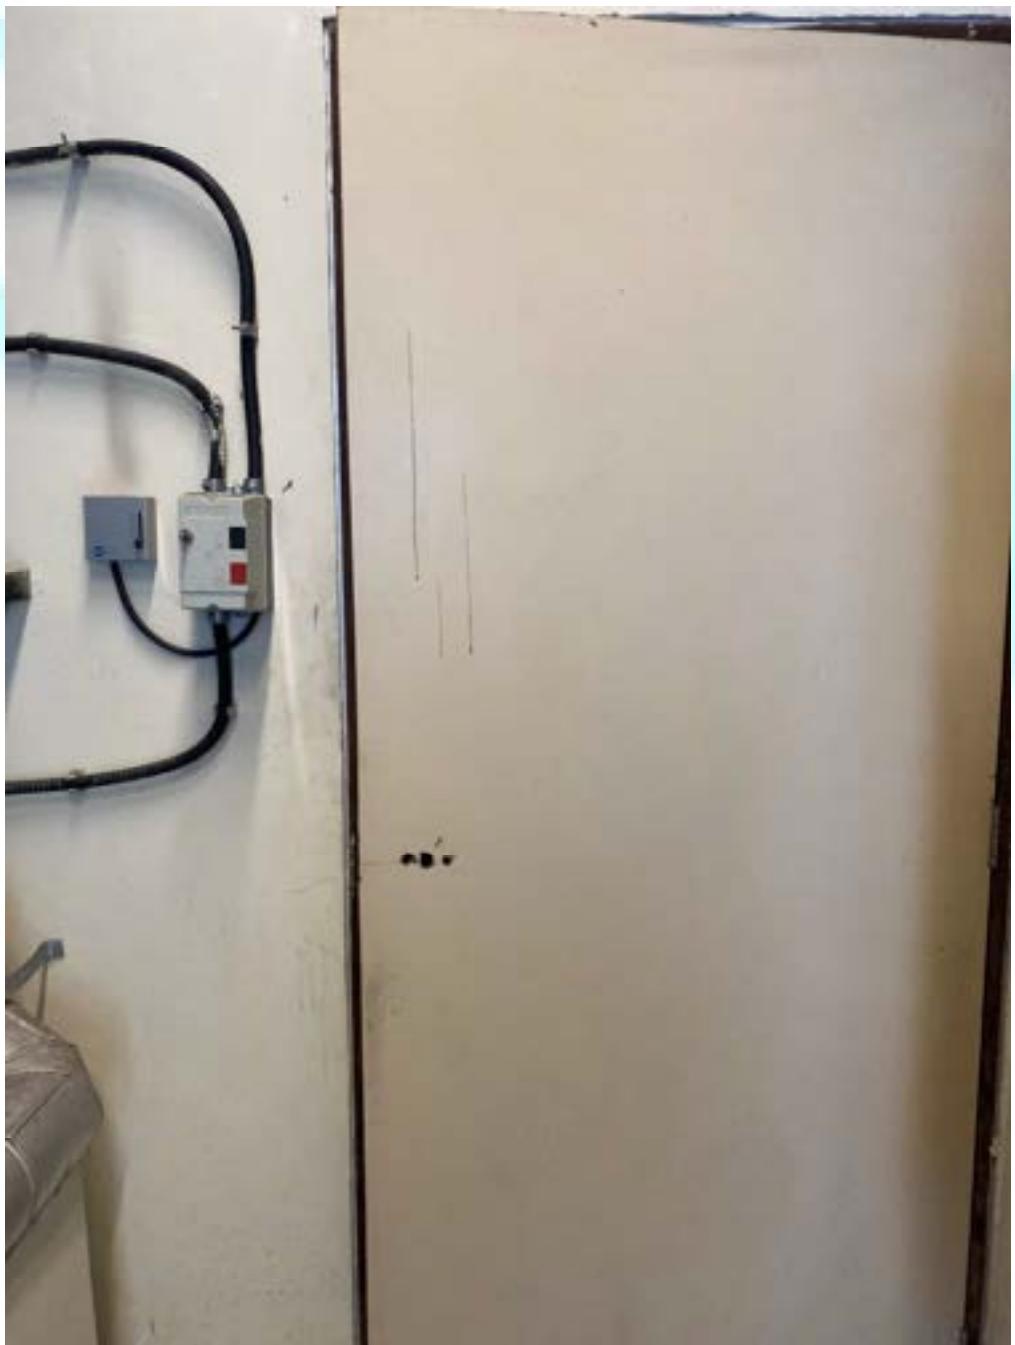
Figura 293 – Ausência de maçaneta da porta

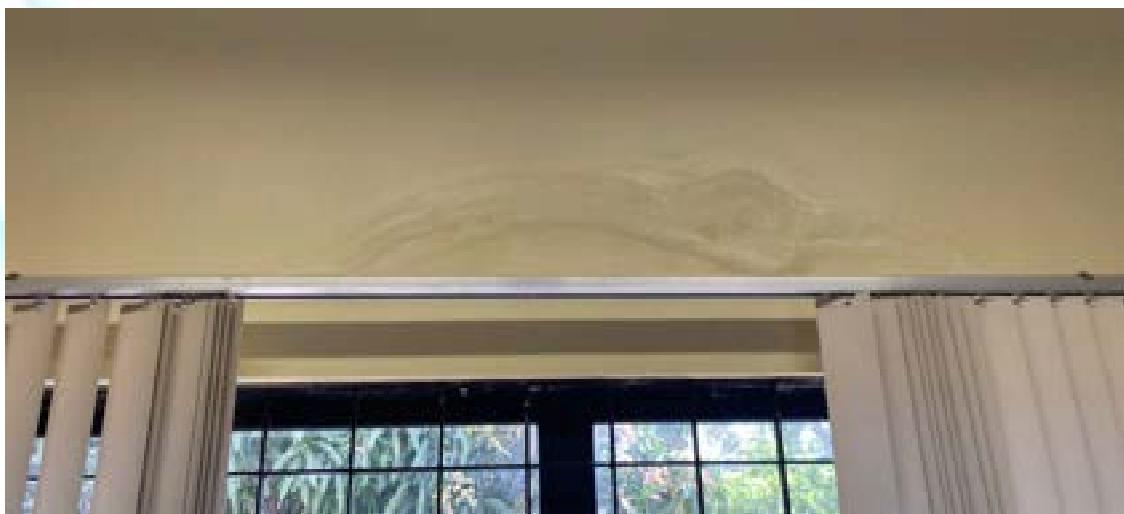
Nas paredes foram observadas manchas de infiltração provenientes da fachada, no piso 5 pedras encontram-se danificadas e no forro um perfil de encaixe enferrujado.

Figura 296 – Afofamento e umidade na parede

- Remoção da camada de emboço no local da infiltração;
- Aplicação de novo emboço em local removido;
- Emassamento e lixamento da camada de preenchimento;
- Pintura das paredes da sala – 30,23m<sup>2</sup>;
- Substituição de um perfil metálico no forro;
- Troca de 5 pedras de cerâmica 39x39 cor creme acabamento brilho.

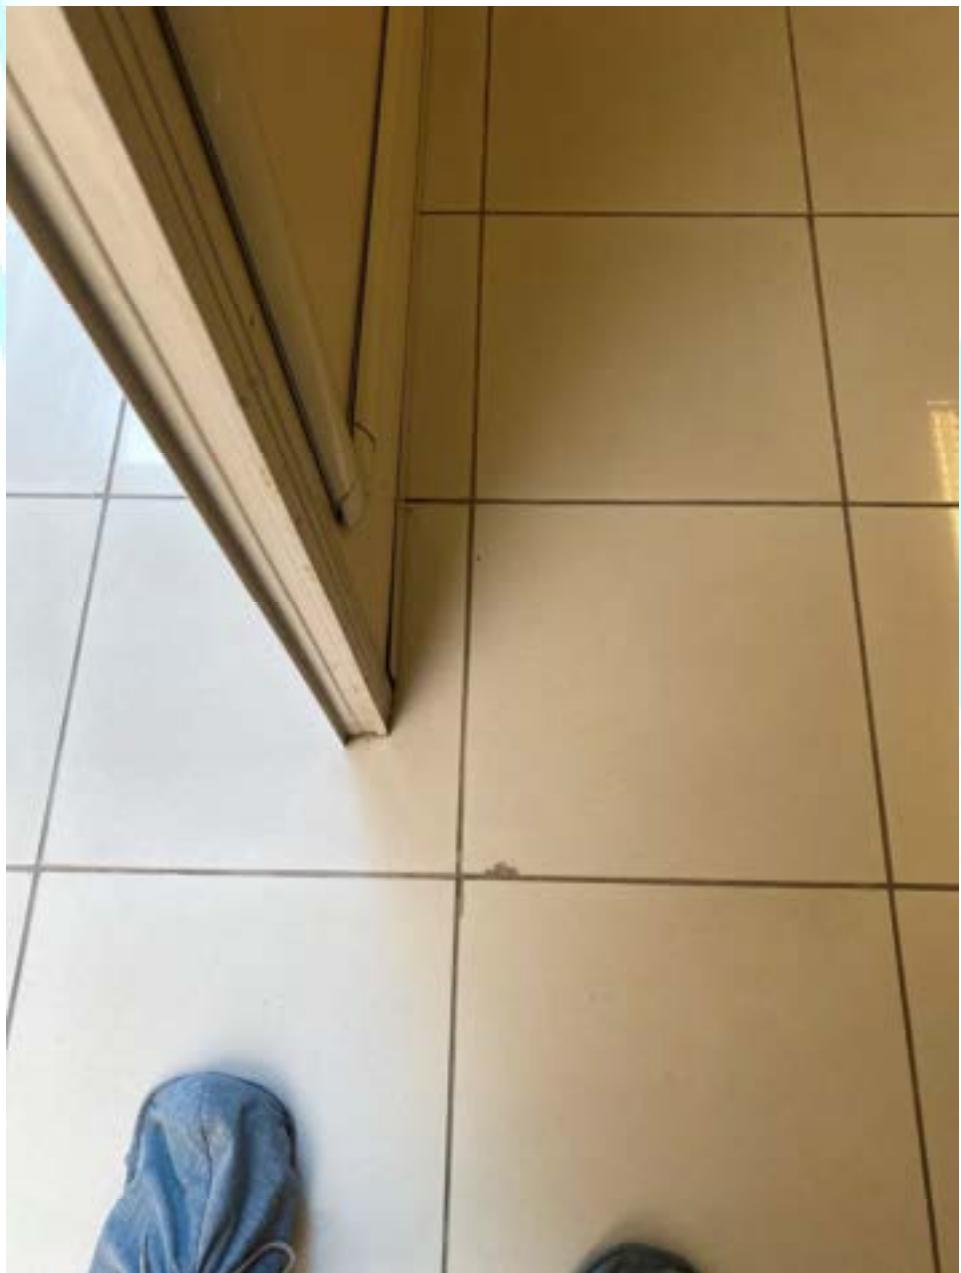
Figura 299 – Revestimento do piso danificado

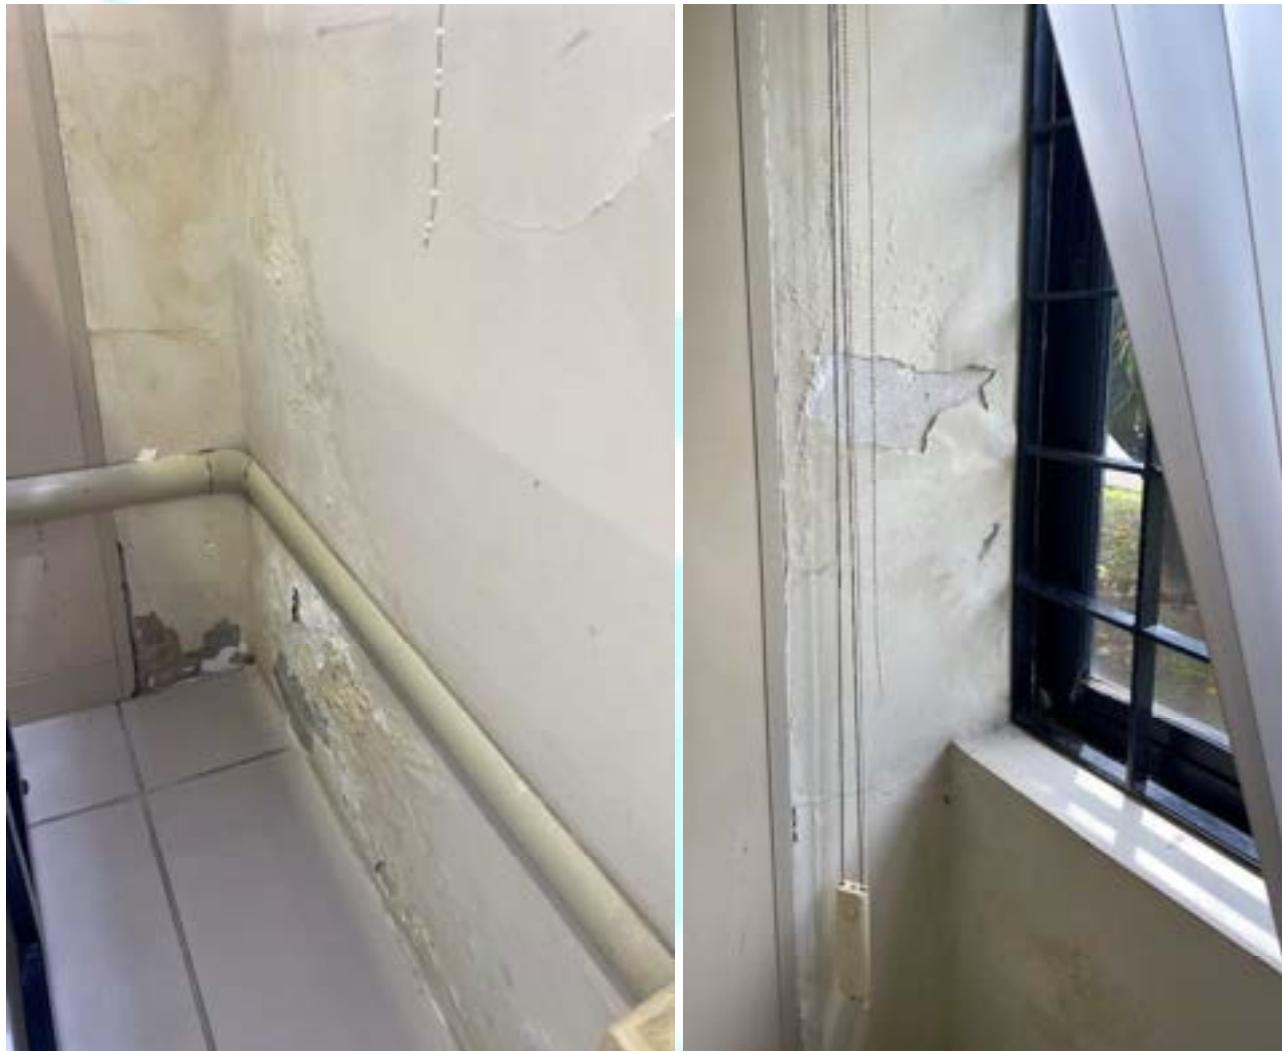
Na parede em alvenaria foi encontrado pontos de deterioração devido a infiltração advinda da fachada e no piso, 4 pedras danificas.

Figura 300 – Infiltração na parede

- Remoção da camada de emboço no local da infiltração;
- Aplicação de novo emboço em local removido;
- Emassamento e lixamento da camada de preenchimento;
- Pintura das paredes da sala – 5m<sup>2</sup>
- Troca de 4 pedras de cerâmica 39x39 cor creme acabamento brilho.

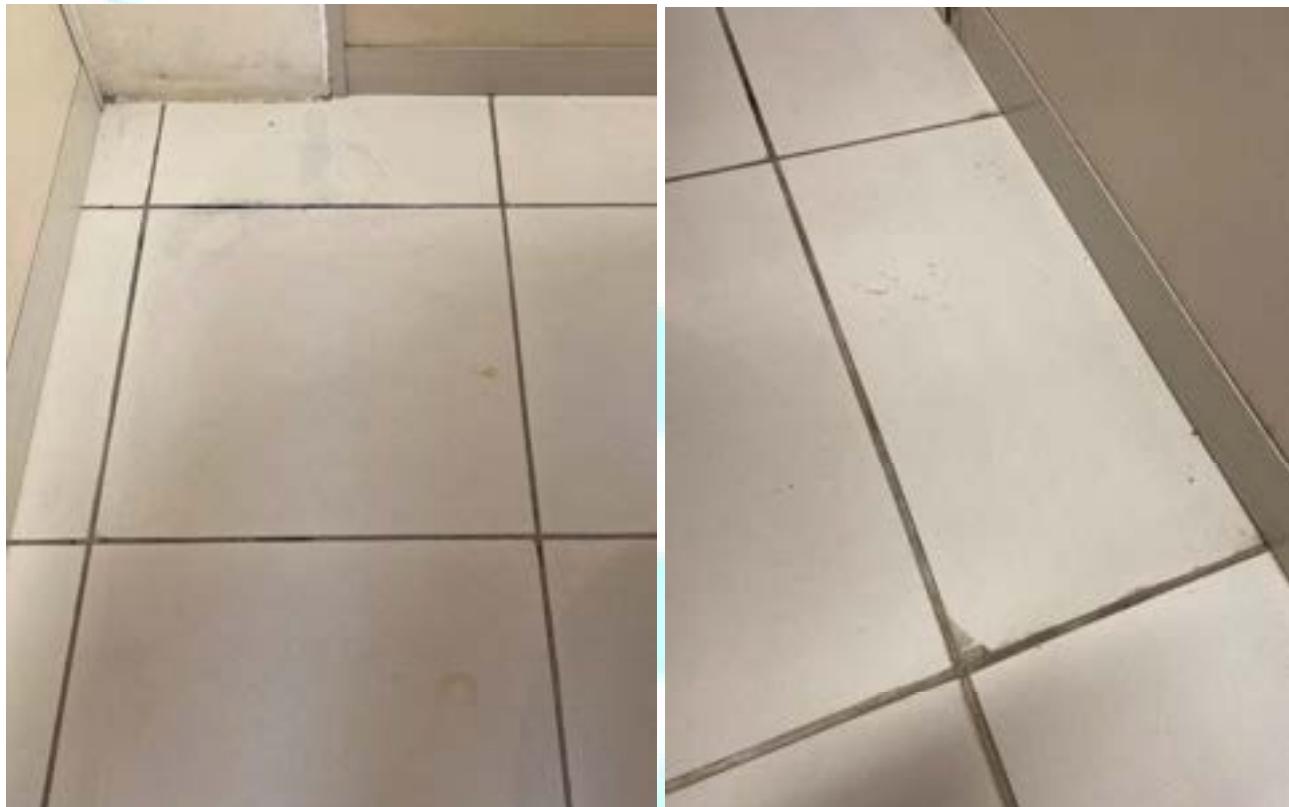
Figura 301 – Revestimentos do piso danificados
