## RELATÓRIO TÉCNICO

### APRESENTAÇÃO

O relatório técnico apresenta todas as não conformidades encontradas na edificação, ilustrado com fotografias para melhor visualização das patologias e áreas afetadas.

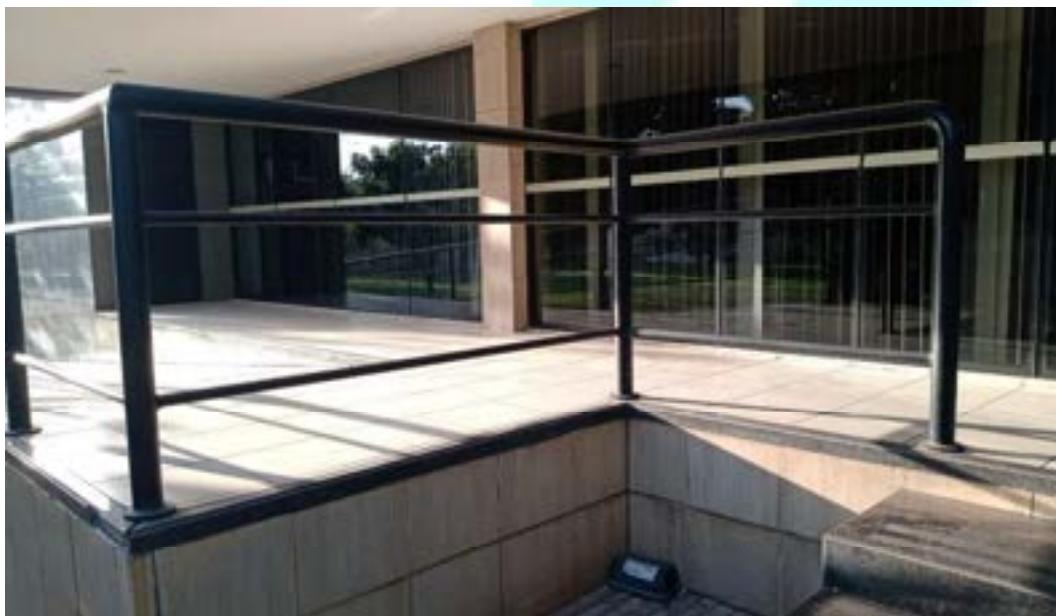
**Figura 303 – Corrimão fachada frontal**

A pintura dos corrimões é considerada como **grau de prioridade baixa** por ser dano estético.

- Pintura de todo corrimão existente no exterior da edificação;
- Área para pintura de corrimão: 94,22 m<sup>2</sup>.

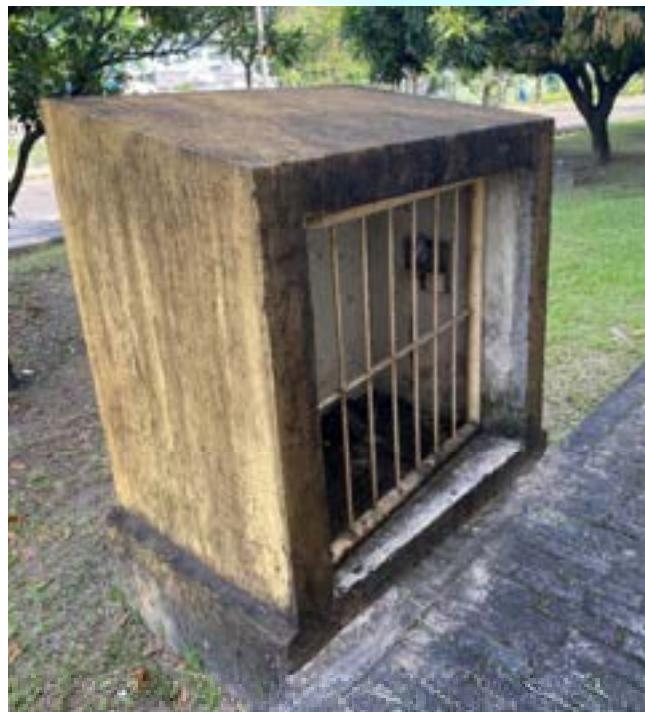
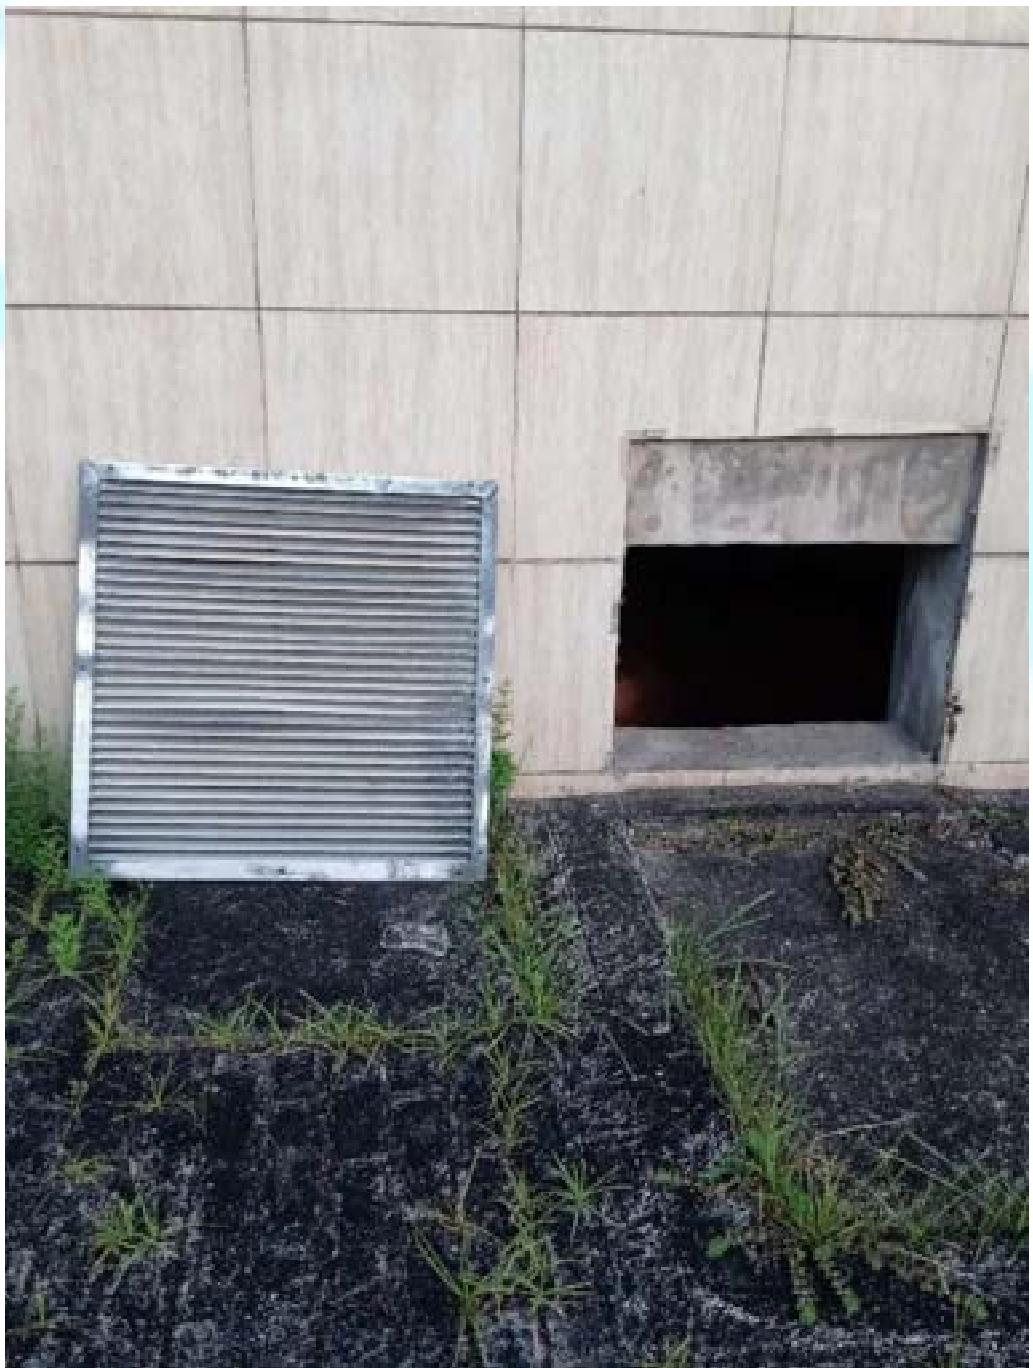
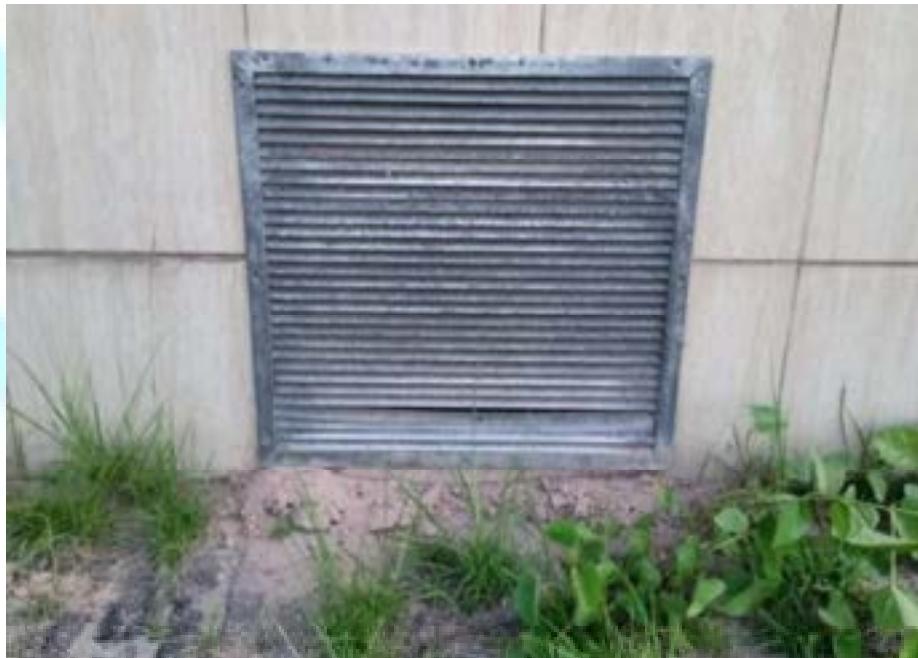
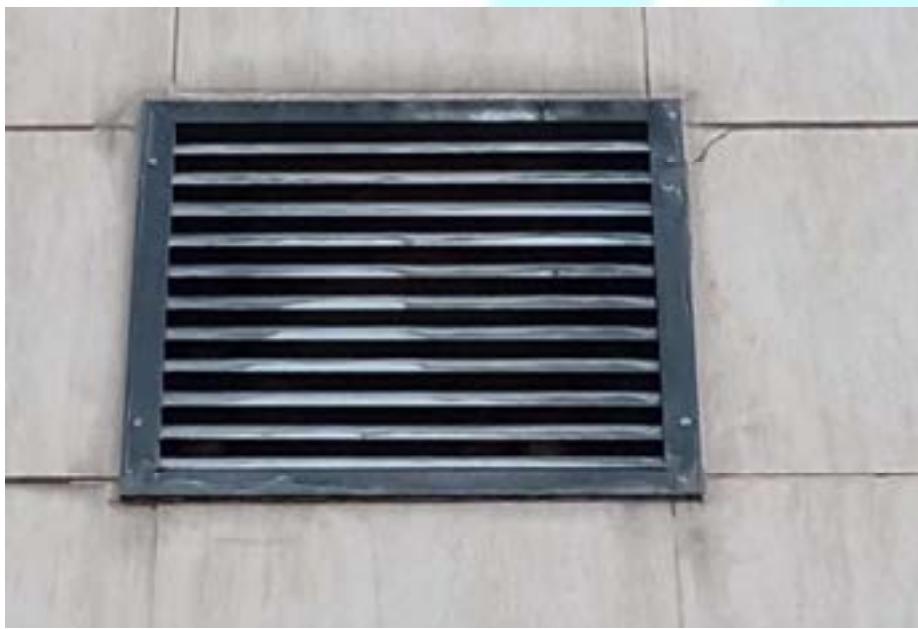
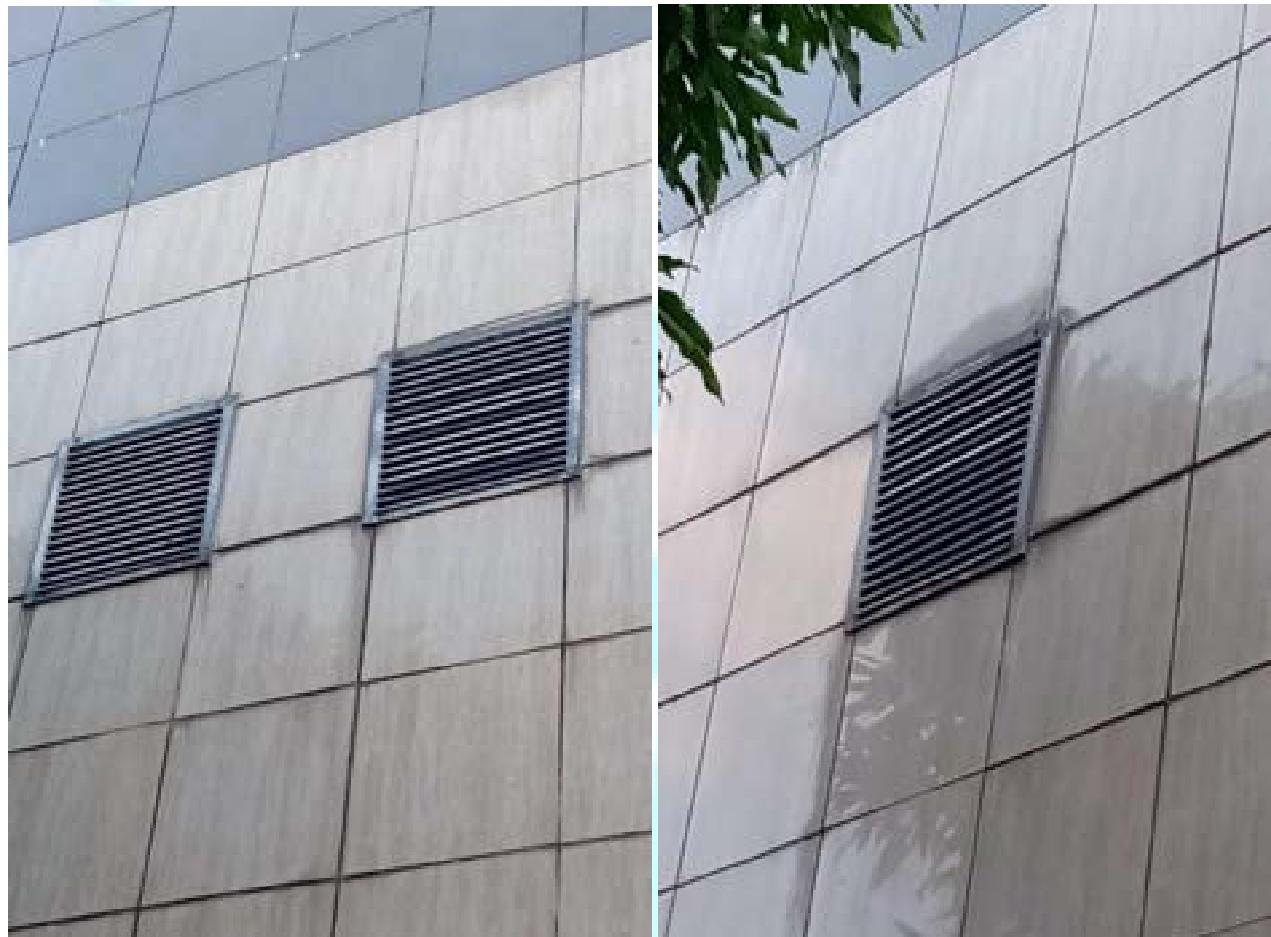
A pintura dos gradis é considerada como **grau de prioridade baixa** por ser dano estético.

- Pintura das grades e grelhas existentes no exterior da edificação;
- Área para pintura geral: 6,2 m<sup>2</sup>.

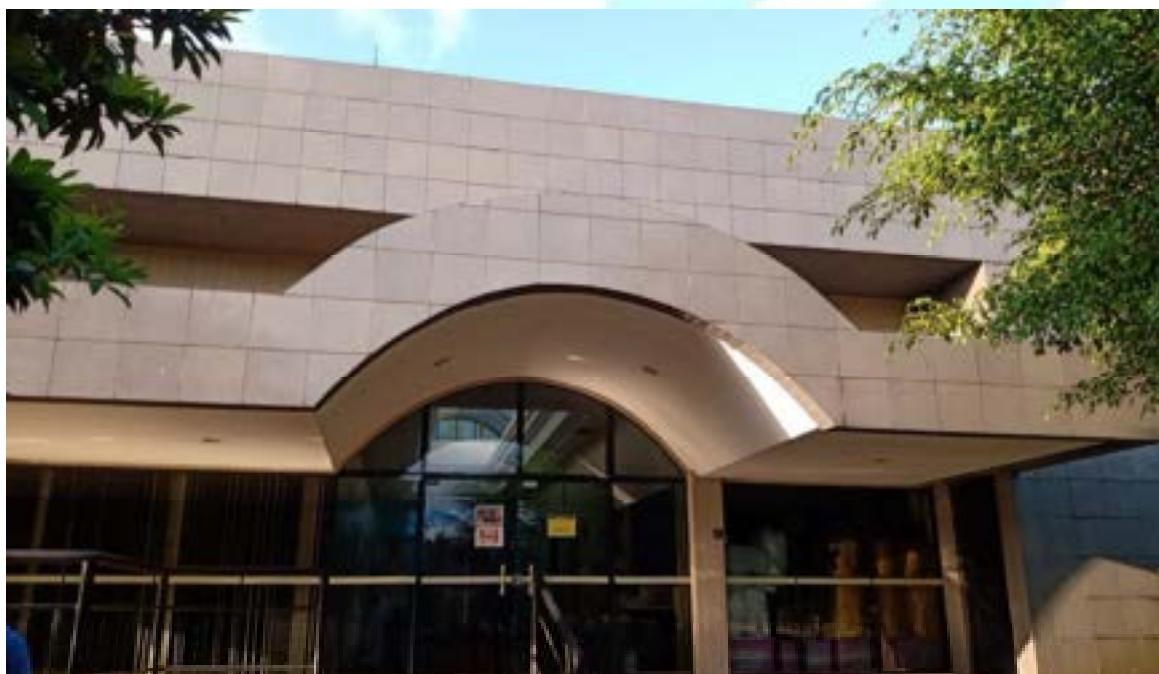
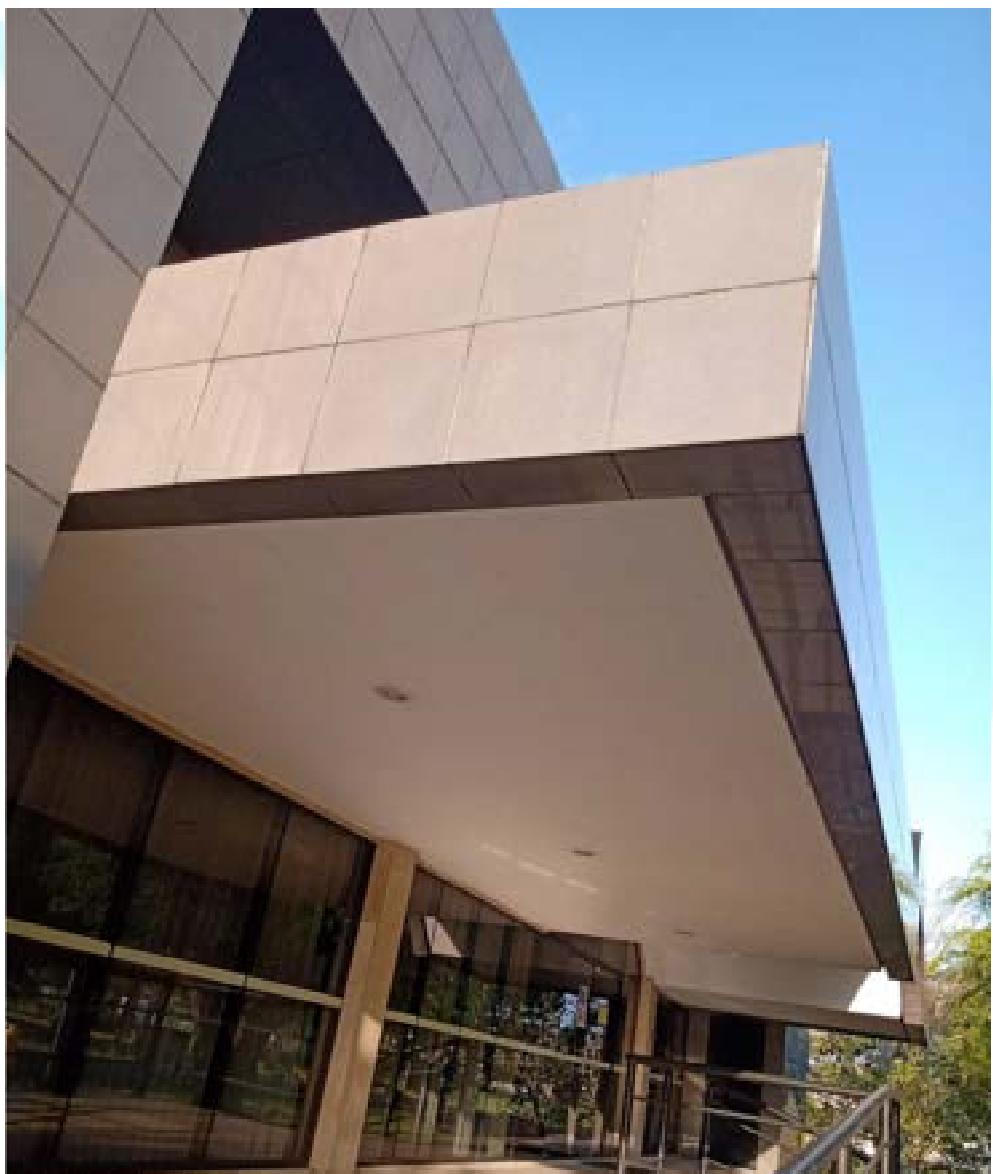
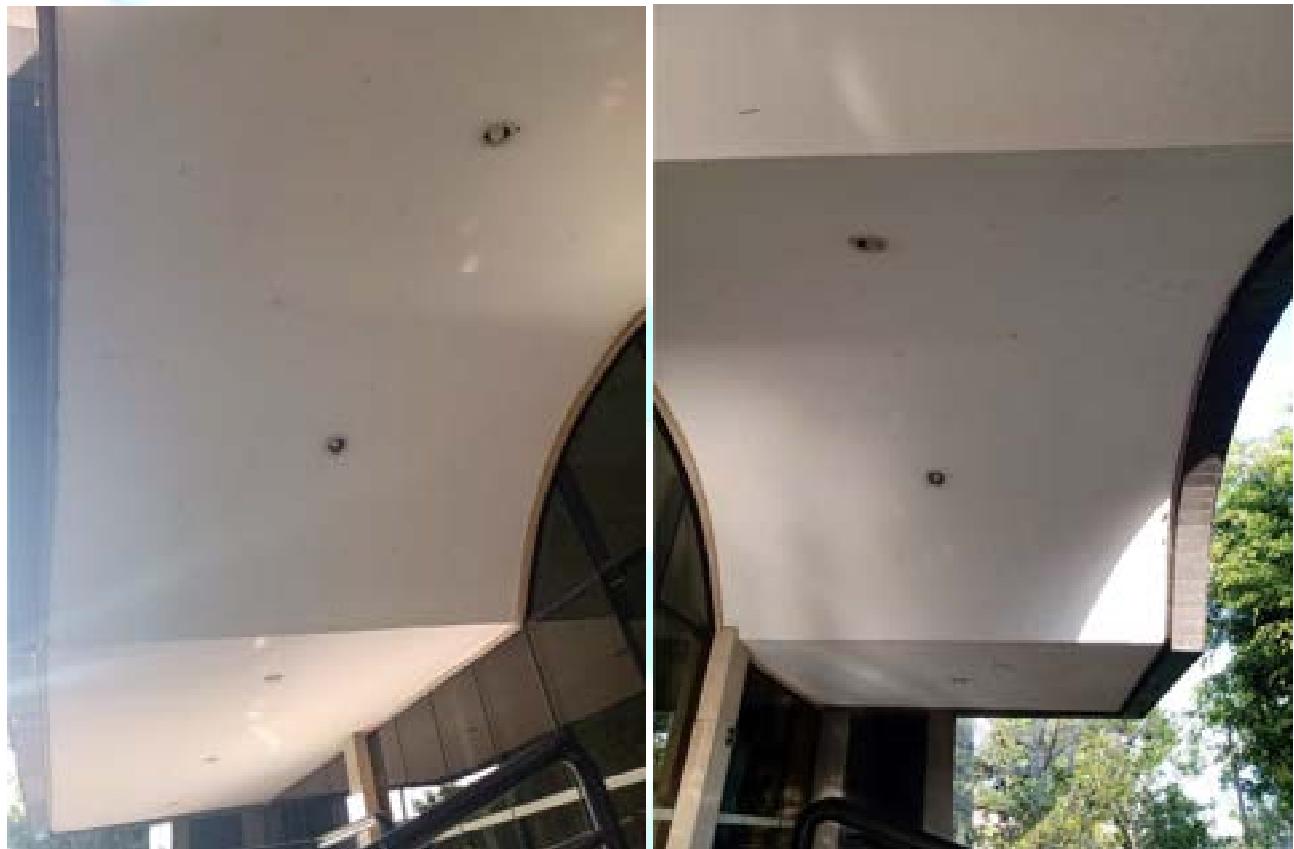
Figura 312 – Teto sob marquise

A pintura do teto sob marquise é considerada como **grau de prioridade baixa** por serem danos estéticos.

- Impermeabilização da coberta;
- Remoção de pintura descamando;
- Recomposição de gesso em áreas fissuras;
- Emassamento e lixamento do teto;
- Área para pintura – 20 m<sup>2</sup>.
