## RELATÓRIO TÉCNICO

### APRESENTAÇÃO

O relatório técnico apresenta todas as não conformidades encontradas na edificação, ilustrado com fotografias para melhor visualização das patologias e áreas afetadas.

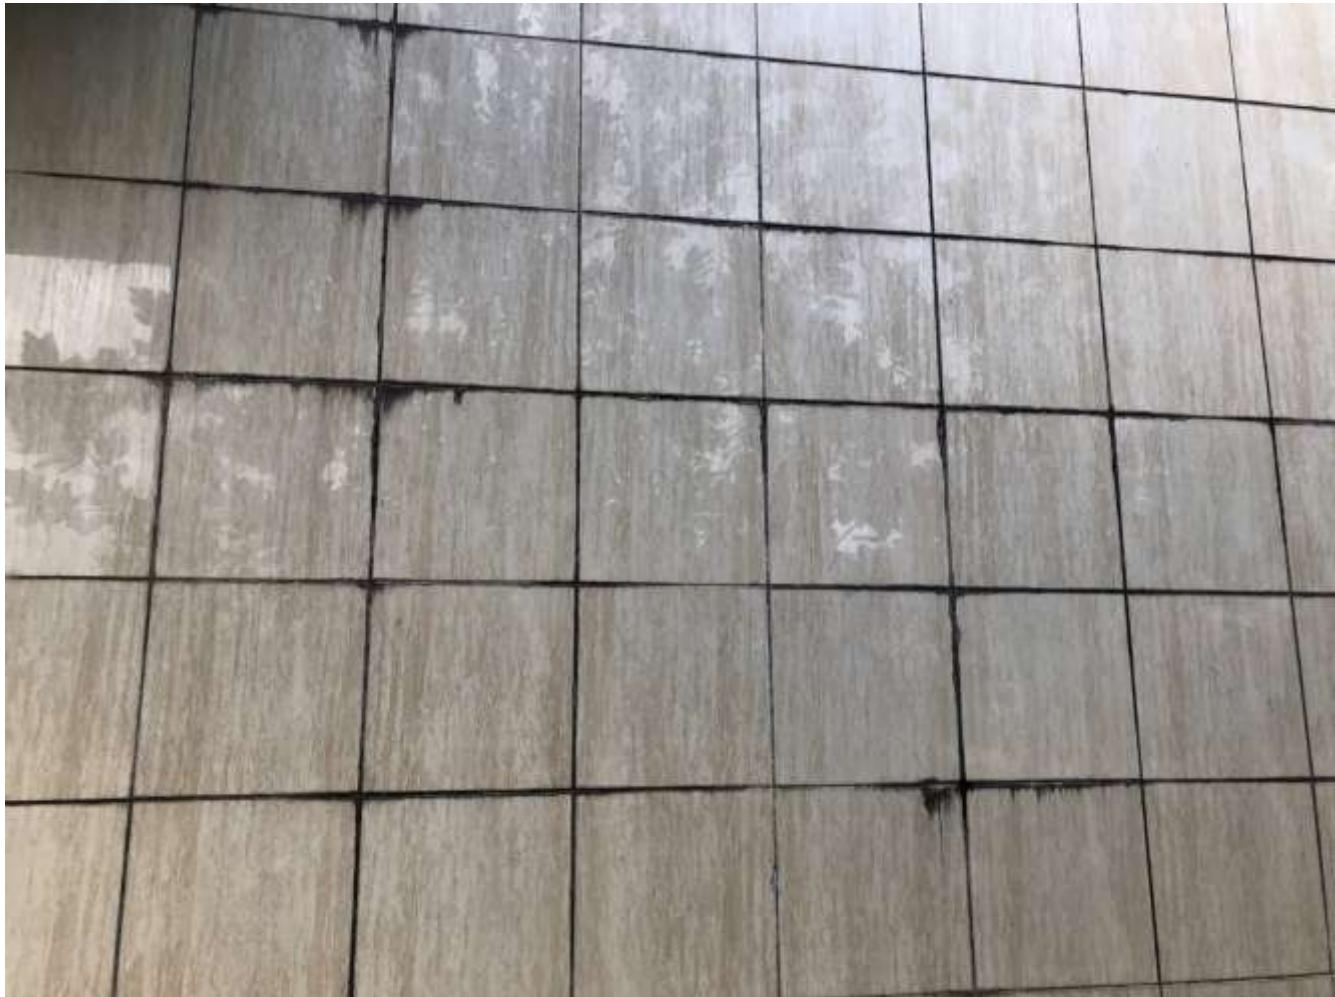
Figura 2 – Sujidades nas bordas e rejentes das cerâmicas

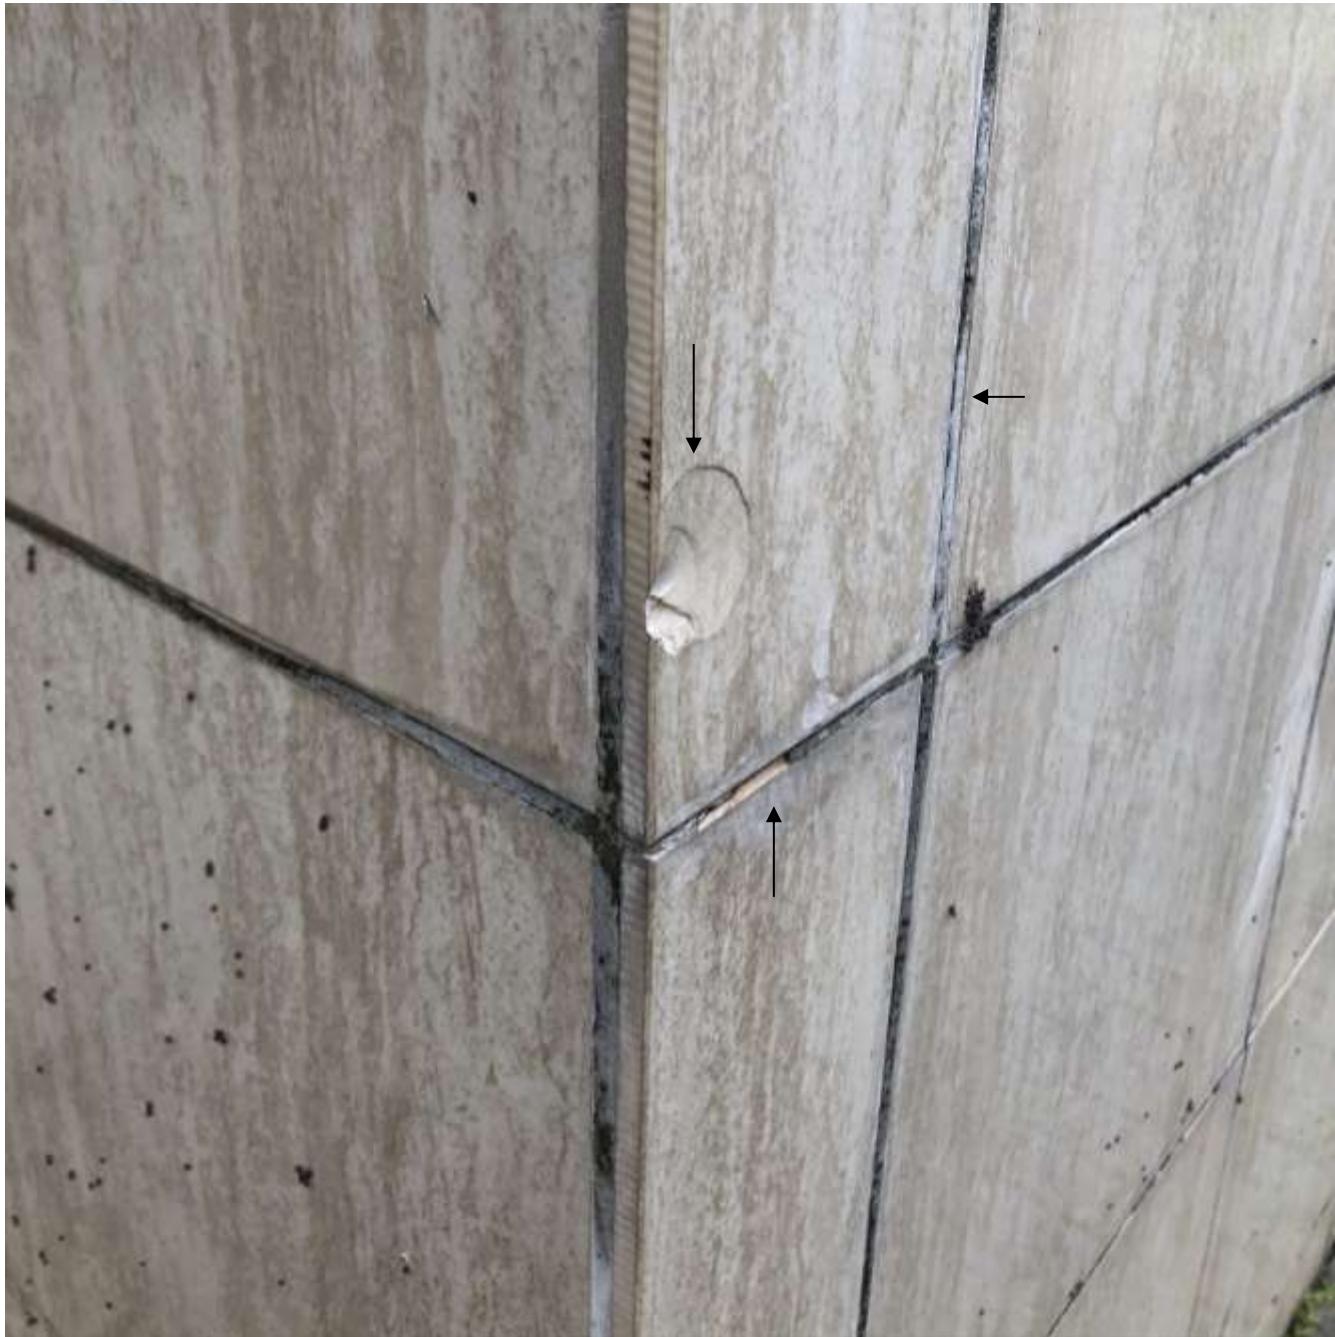
Figura 3 - Sujidades, ausência de rejunte, pontos de eflorescência e pedra quebrada

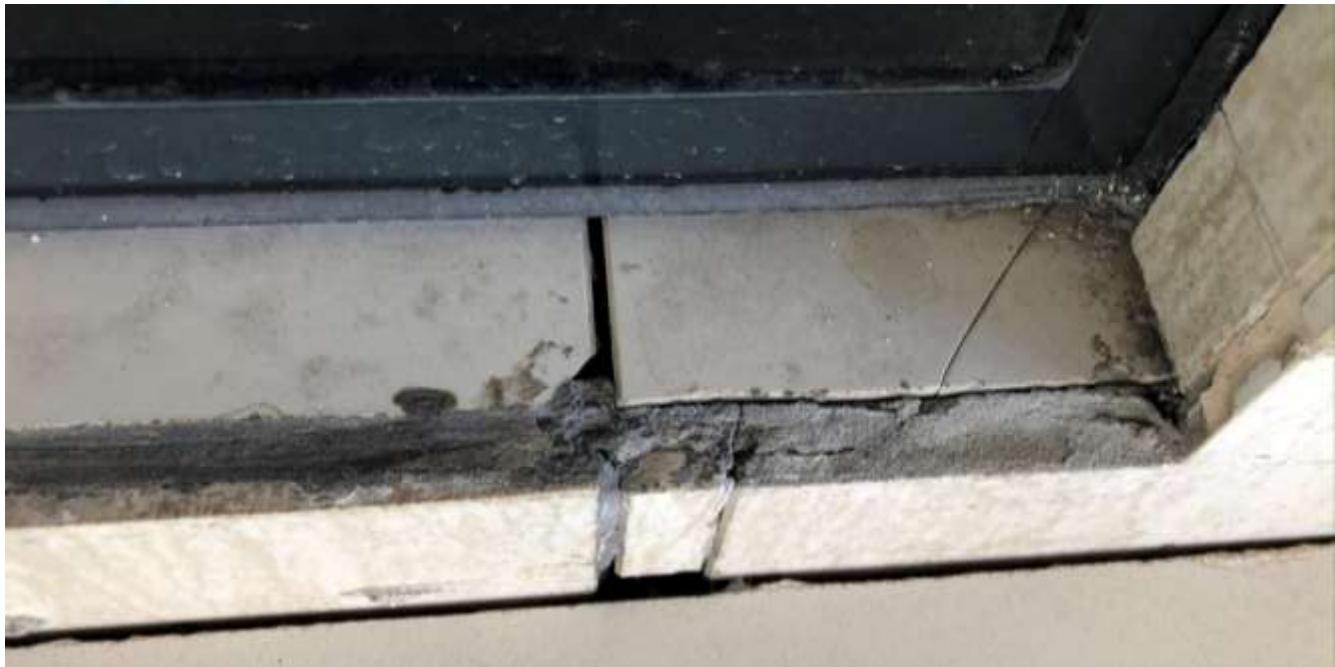
Figura 5 – Cerâmicas quebradas e sem rejunte

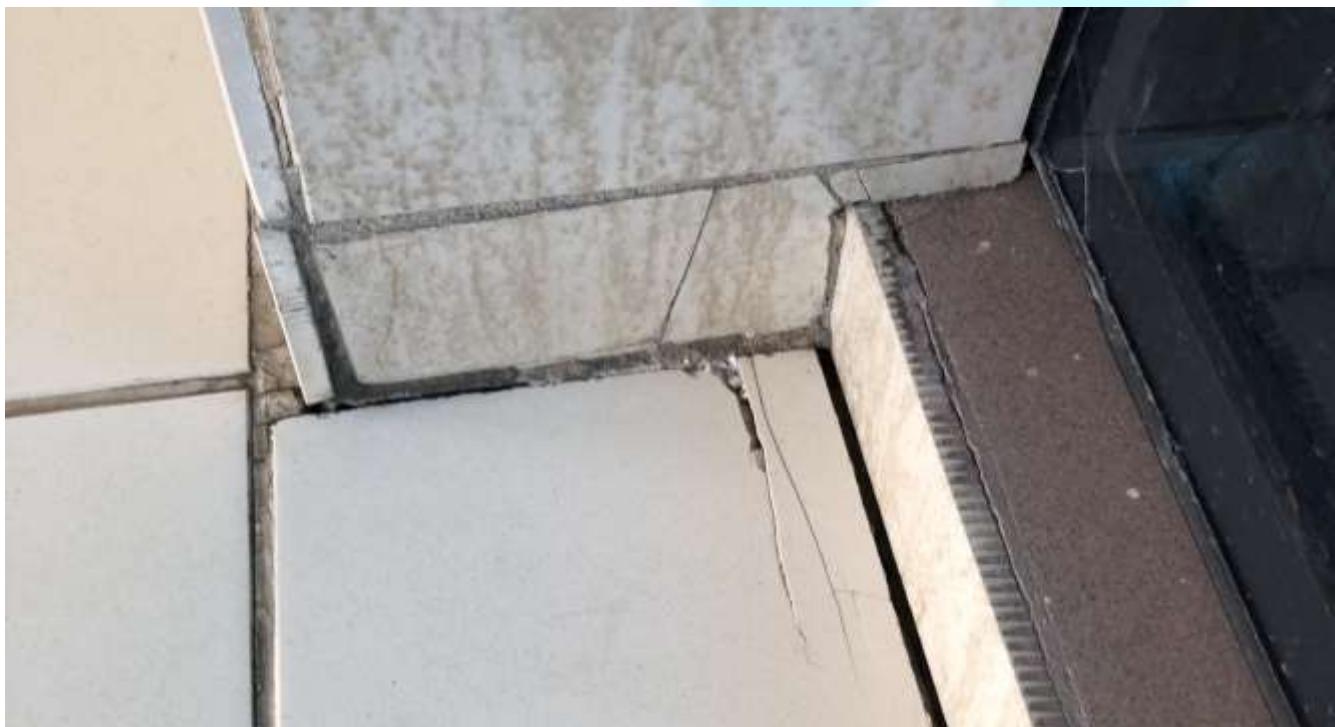
Figura 6 - Pedras do piso e rodapé danificadas

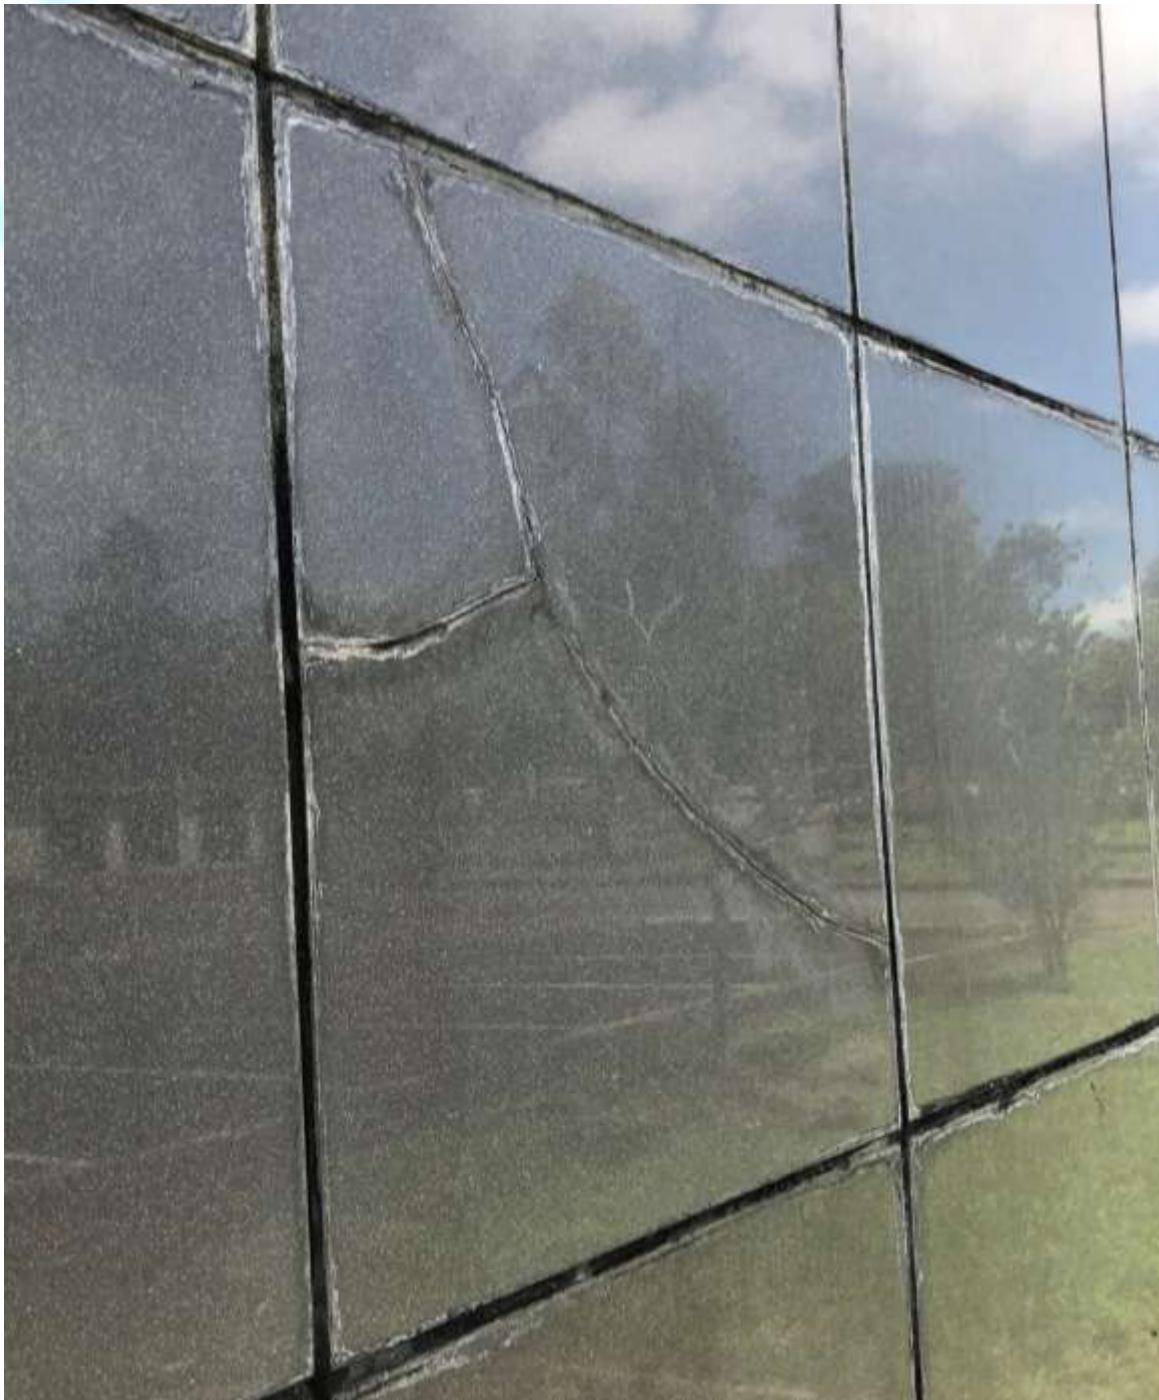
Figura 7 - Pedra quebrada, rejunte danificado e pontos de eflorescência

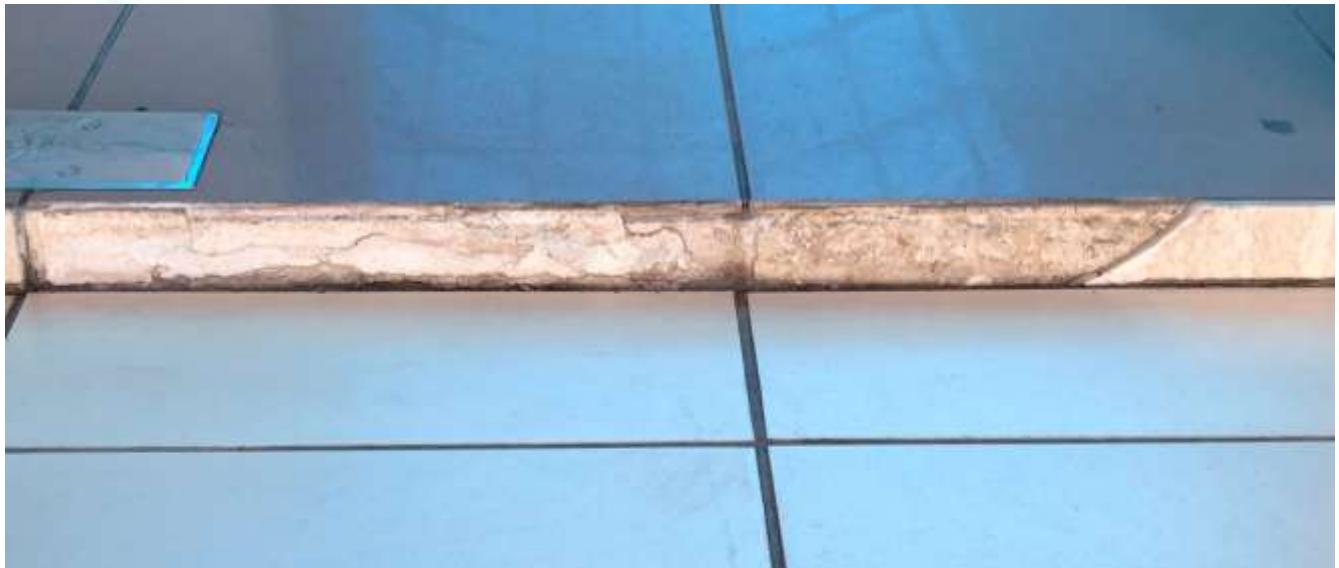
Figura 8 - Trechos do rodapé sem cerâmicas

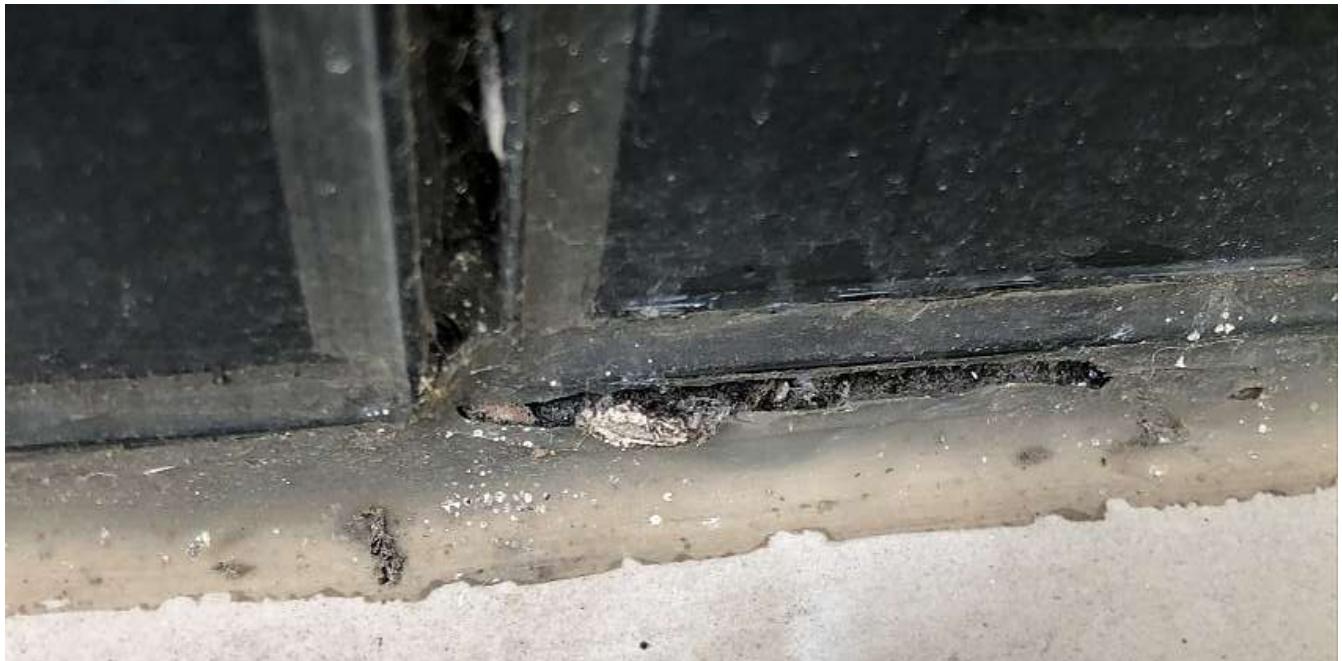
Figura 10 - Silicone para vedação das esquadrias danificado

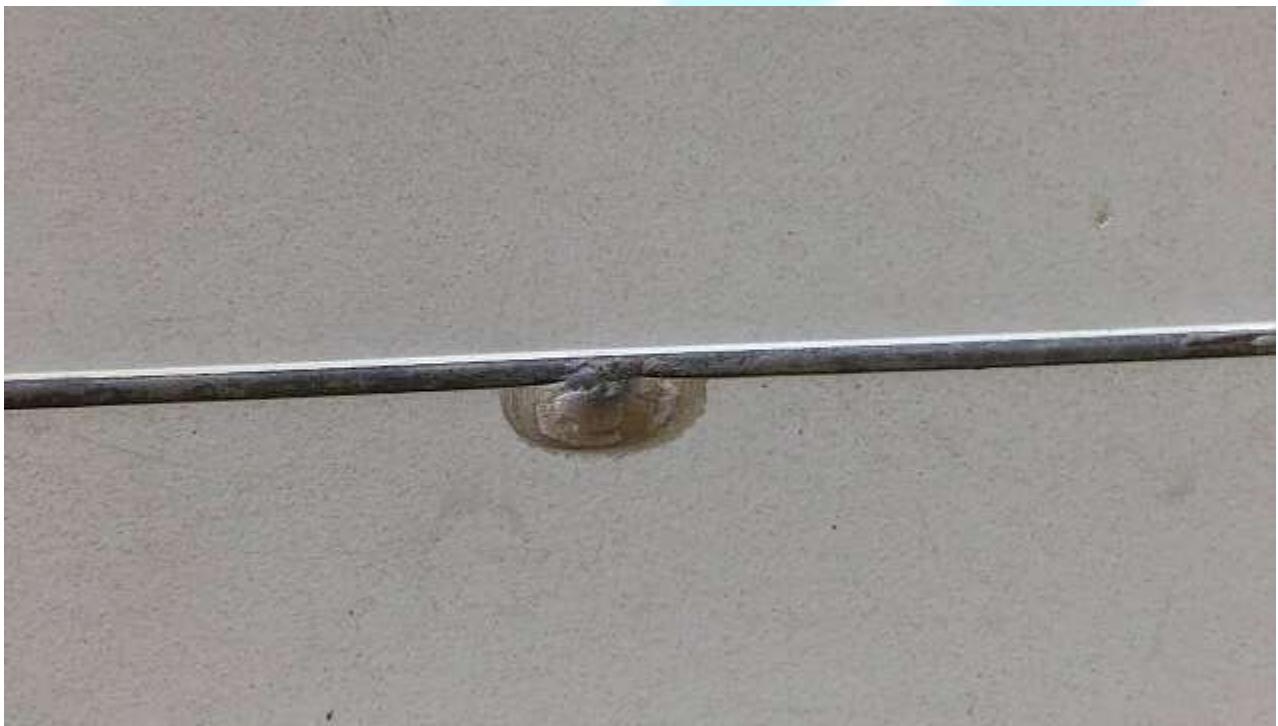
Figura 11 - Pedras quebrada no piso da rampa

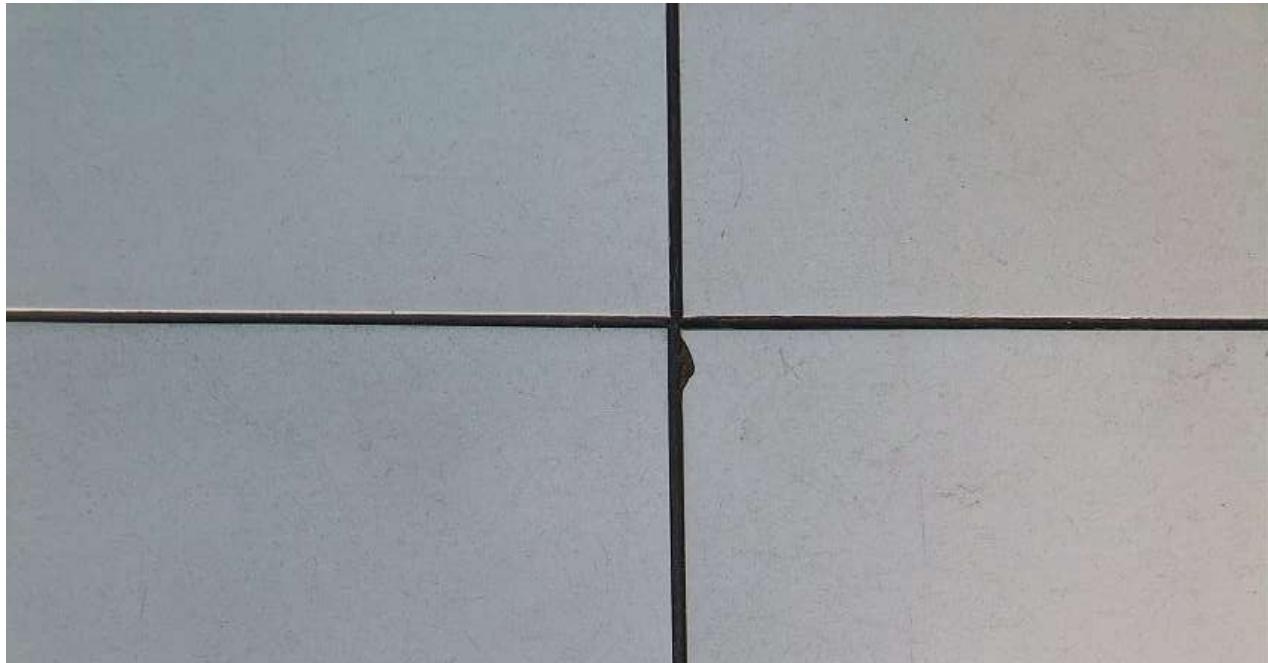
Figura 12 - Pedras arranhadas e quebrada no piso da rampa

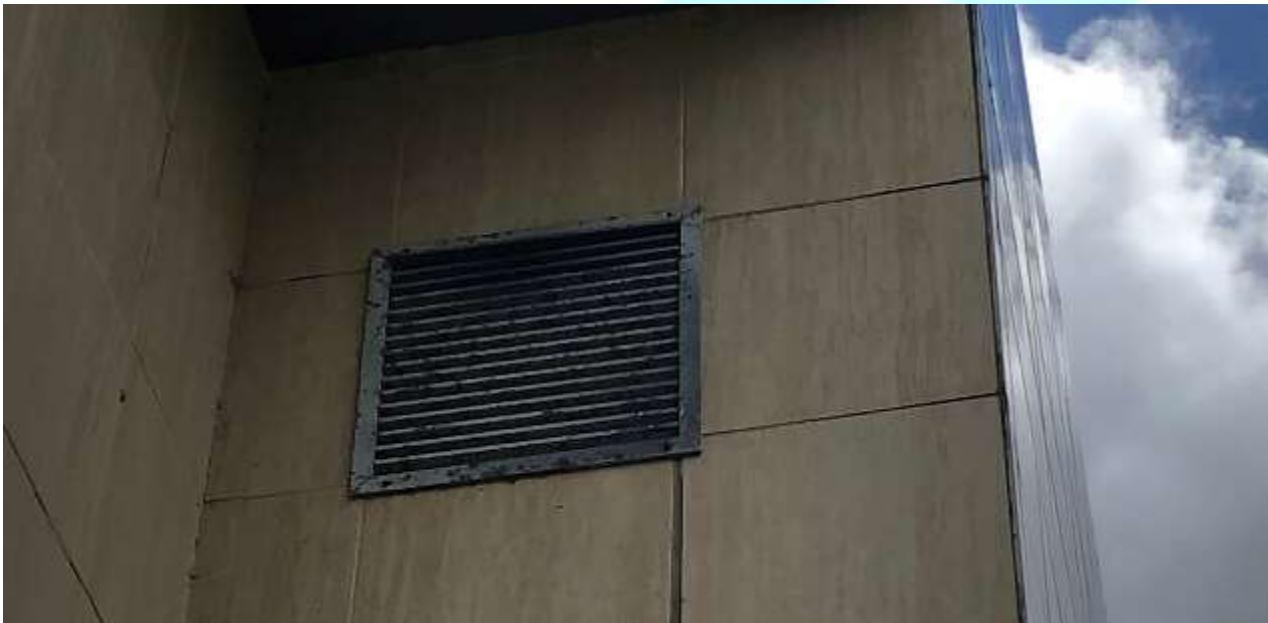
Figura 13 - Grelha oxidada necessitando de pintura

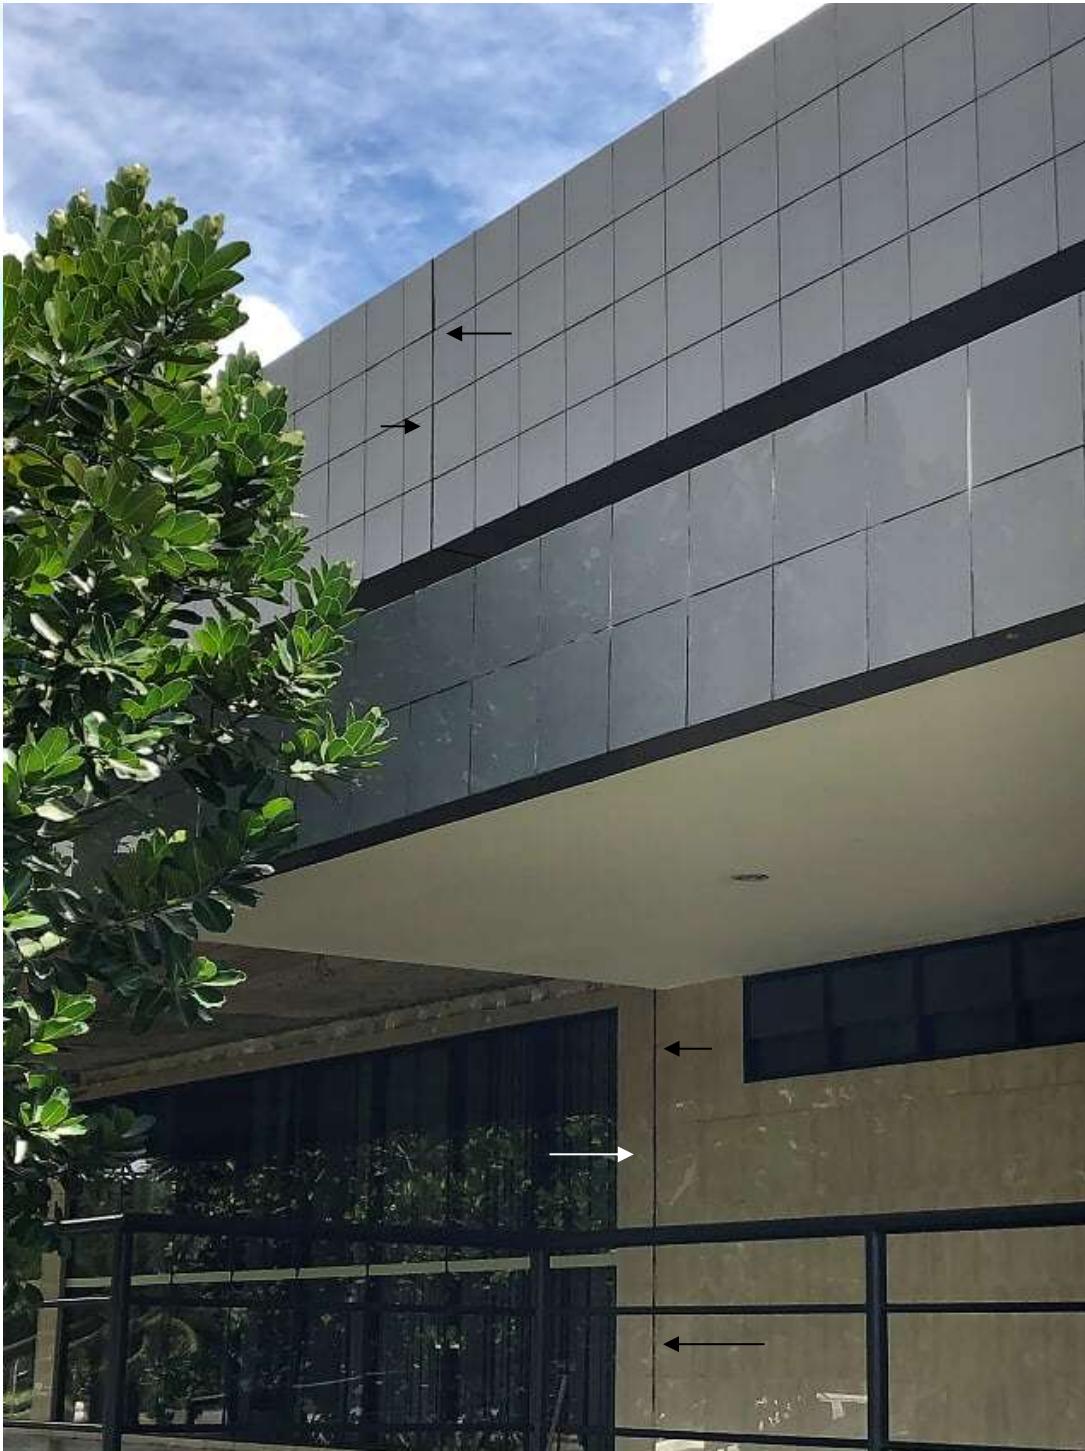
Figura 14 - Junta de dilatação da fachada desgastada

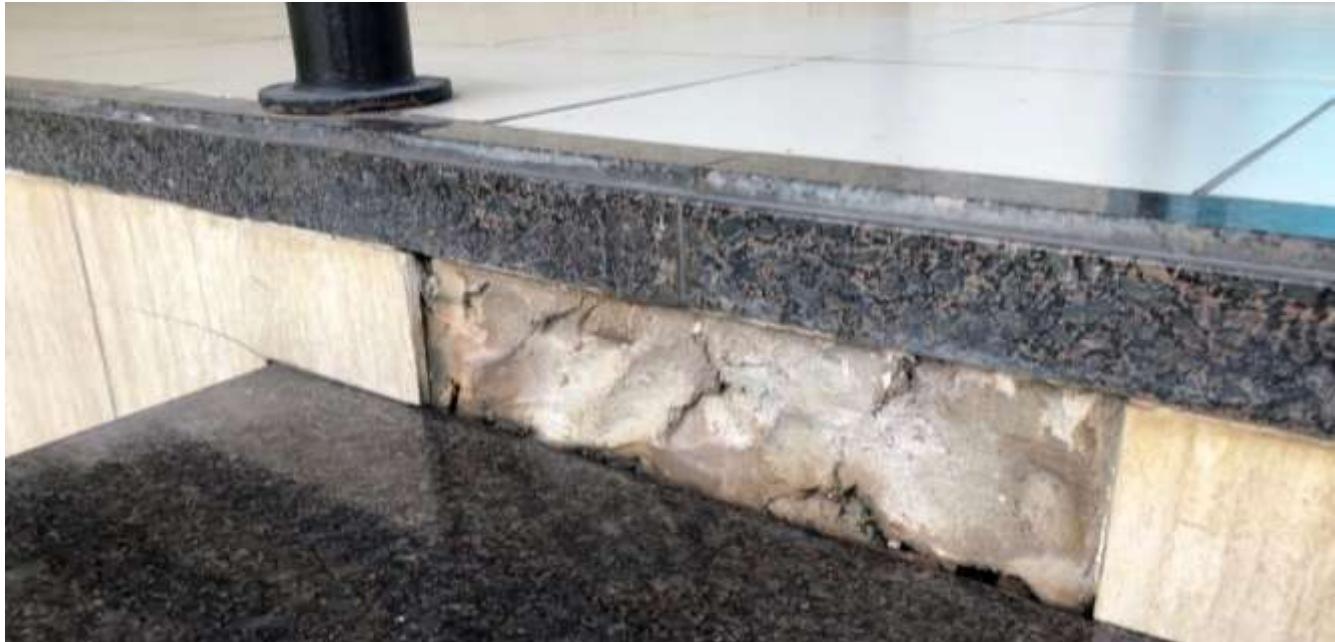
Figura 15 - Pedra cerâmica faltante e fissurada na área da escada

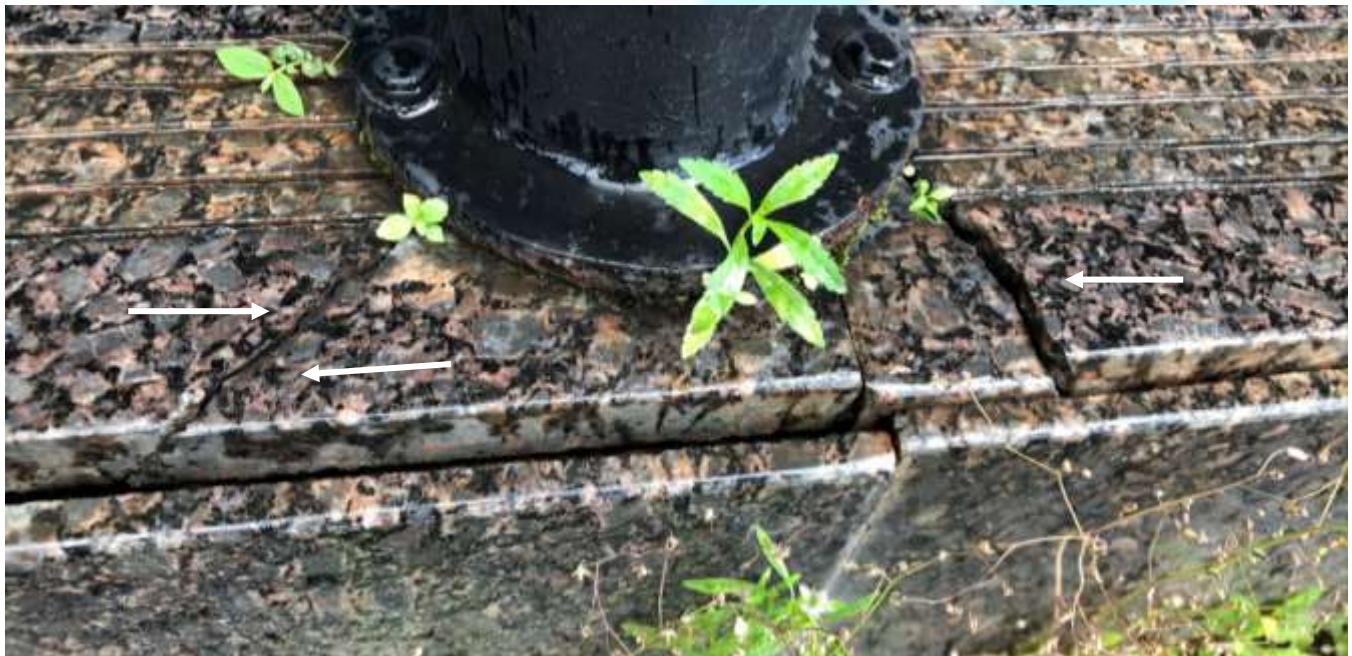
Figura 16 – Revestimento da escada quebradas

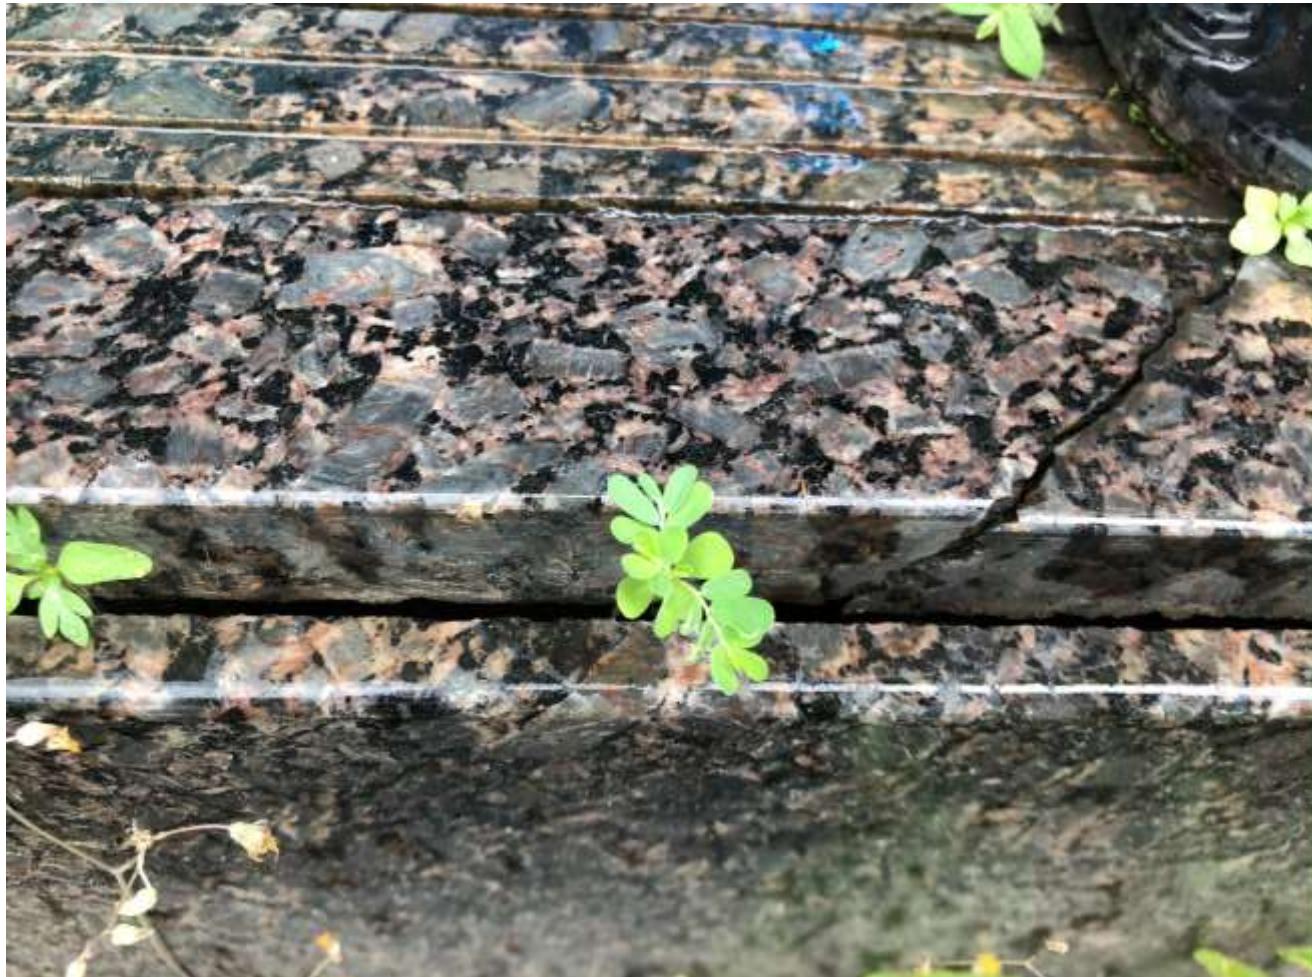
Figura 17 - Rejunte faltante e pedra quebrada

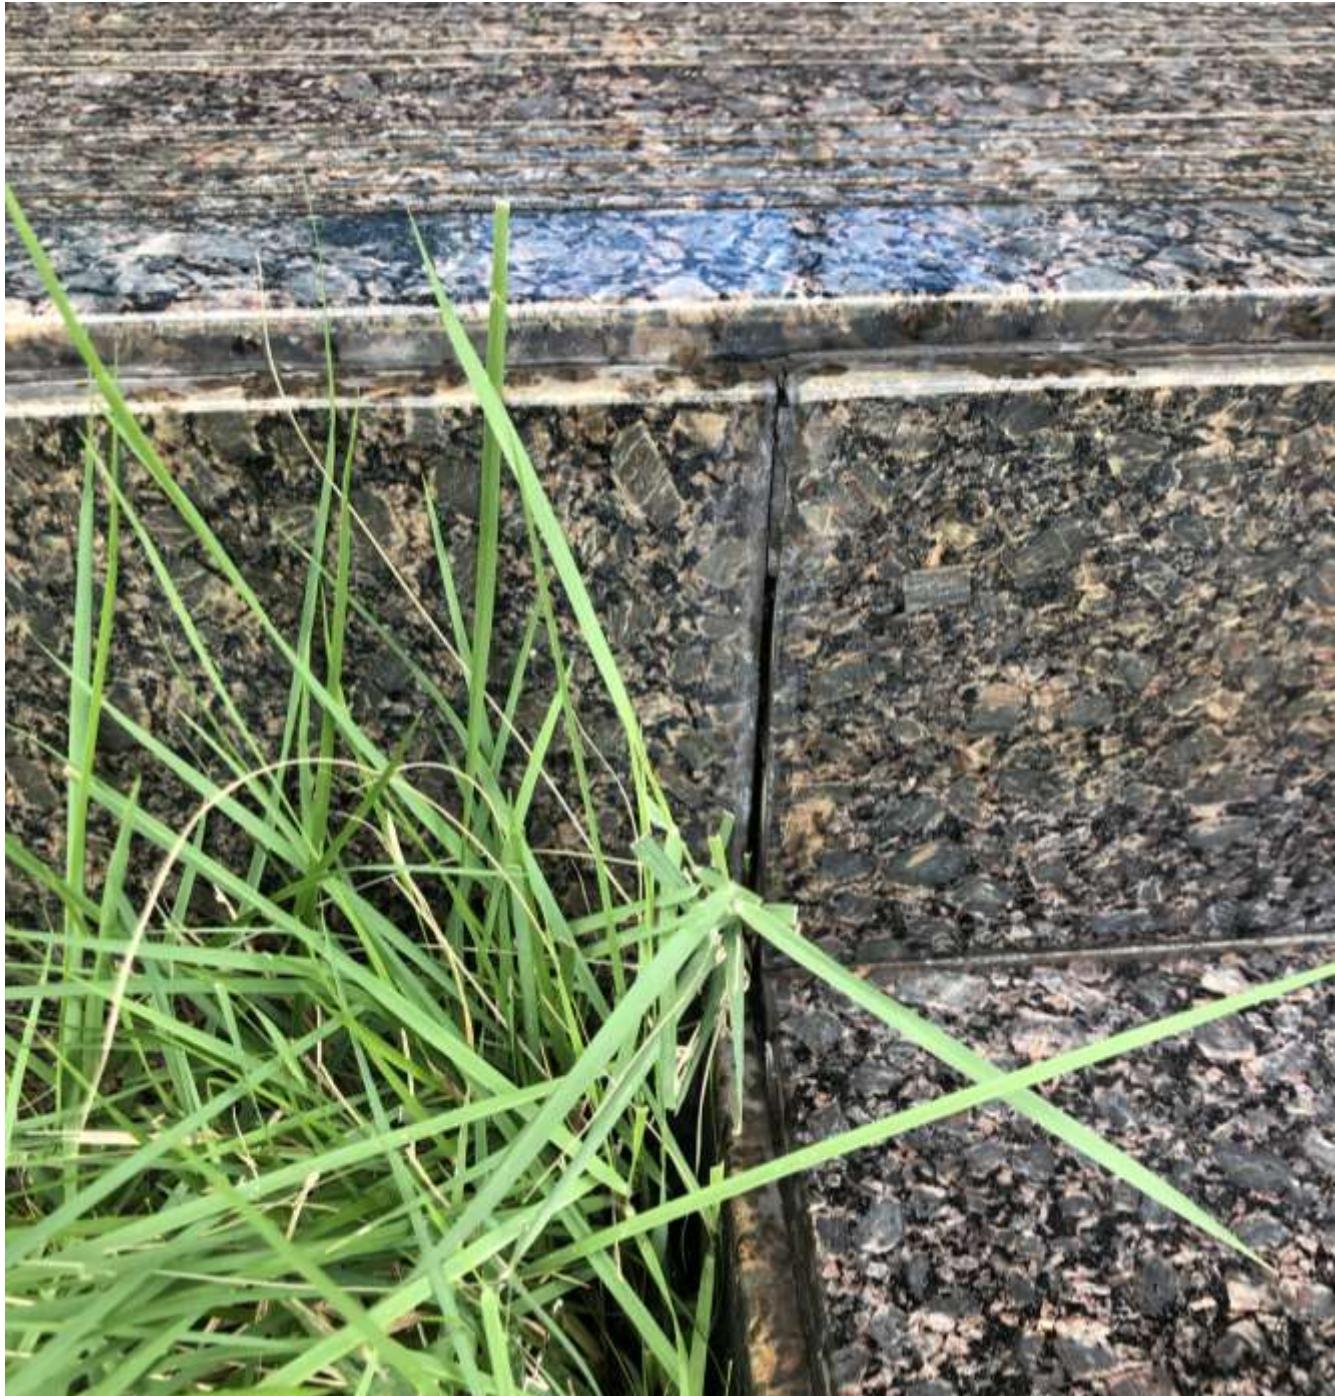
Figura 18 - Ausência de rejunte na escada

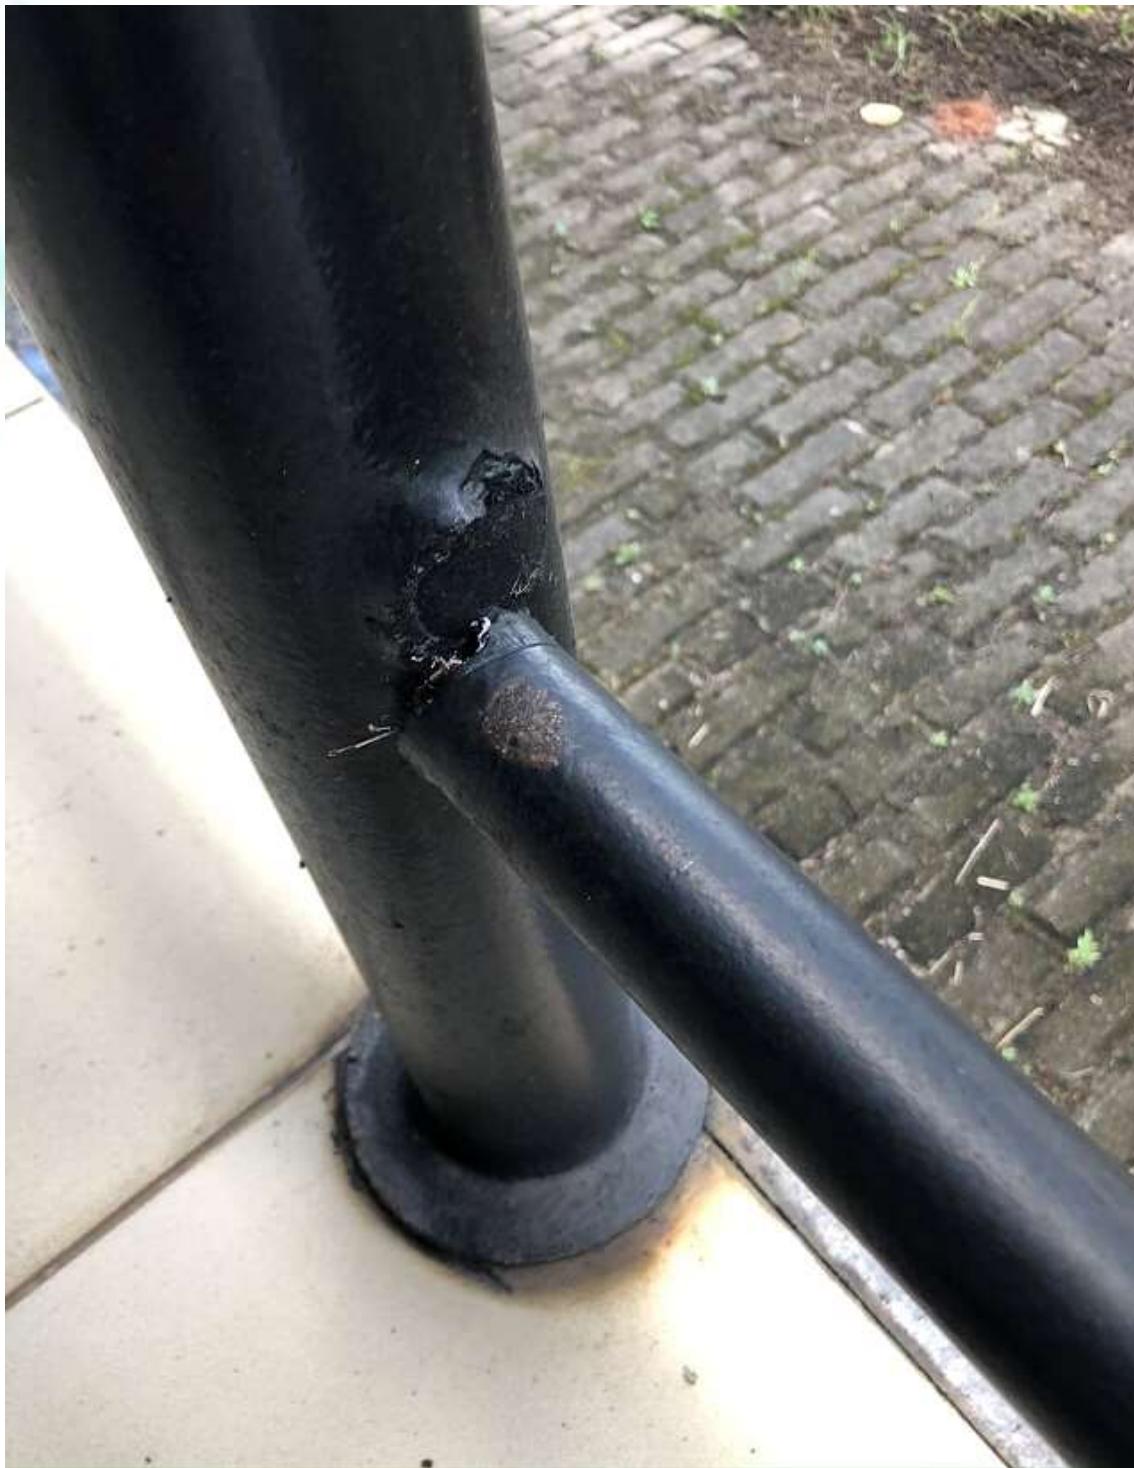
Figura 19 - Ferragem solta no corrimão da rampa

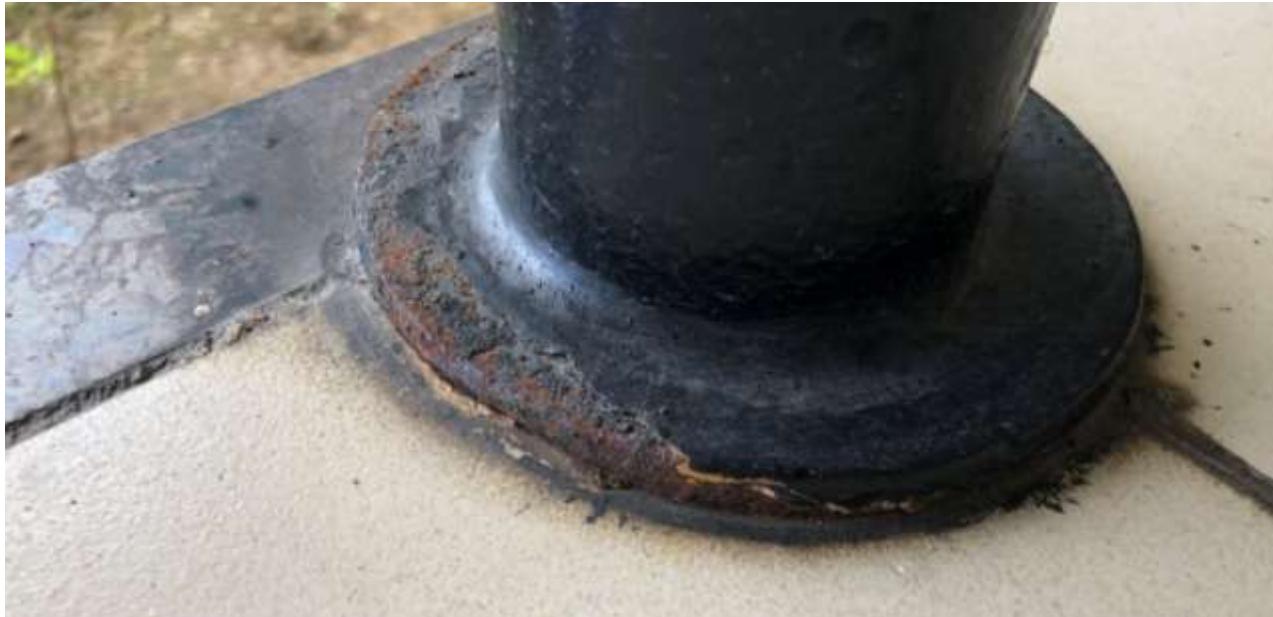
Figura 20 - Base do corrimão oxidada

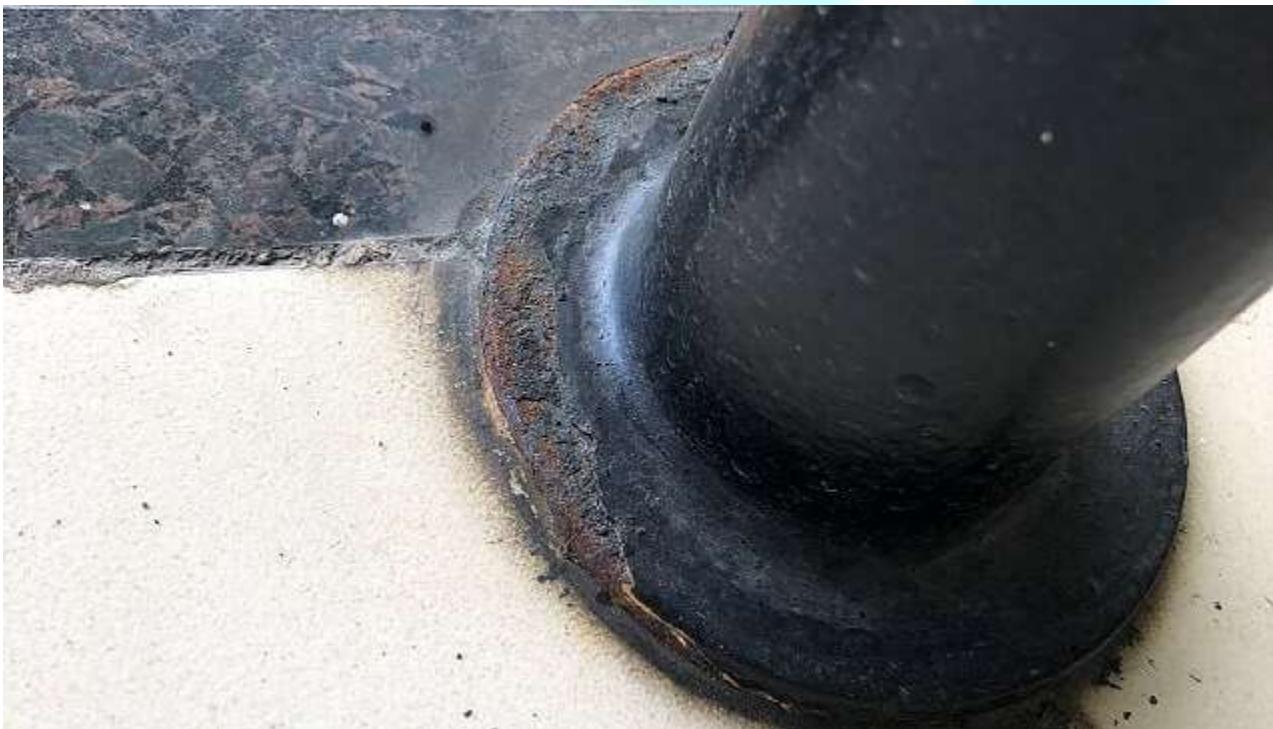
Figura 21 - Base do corrimão oxidada

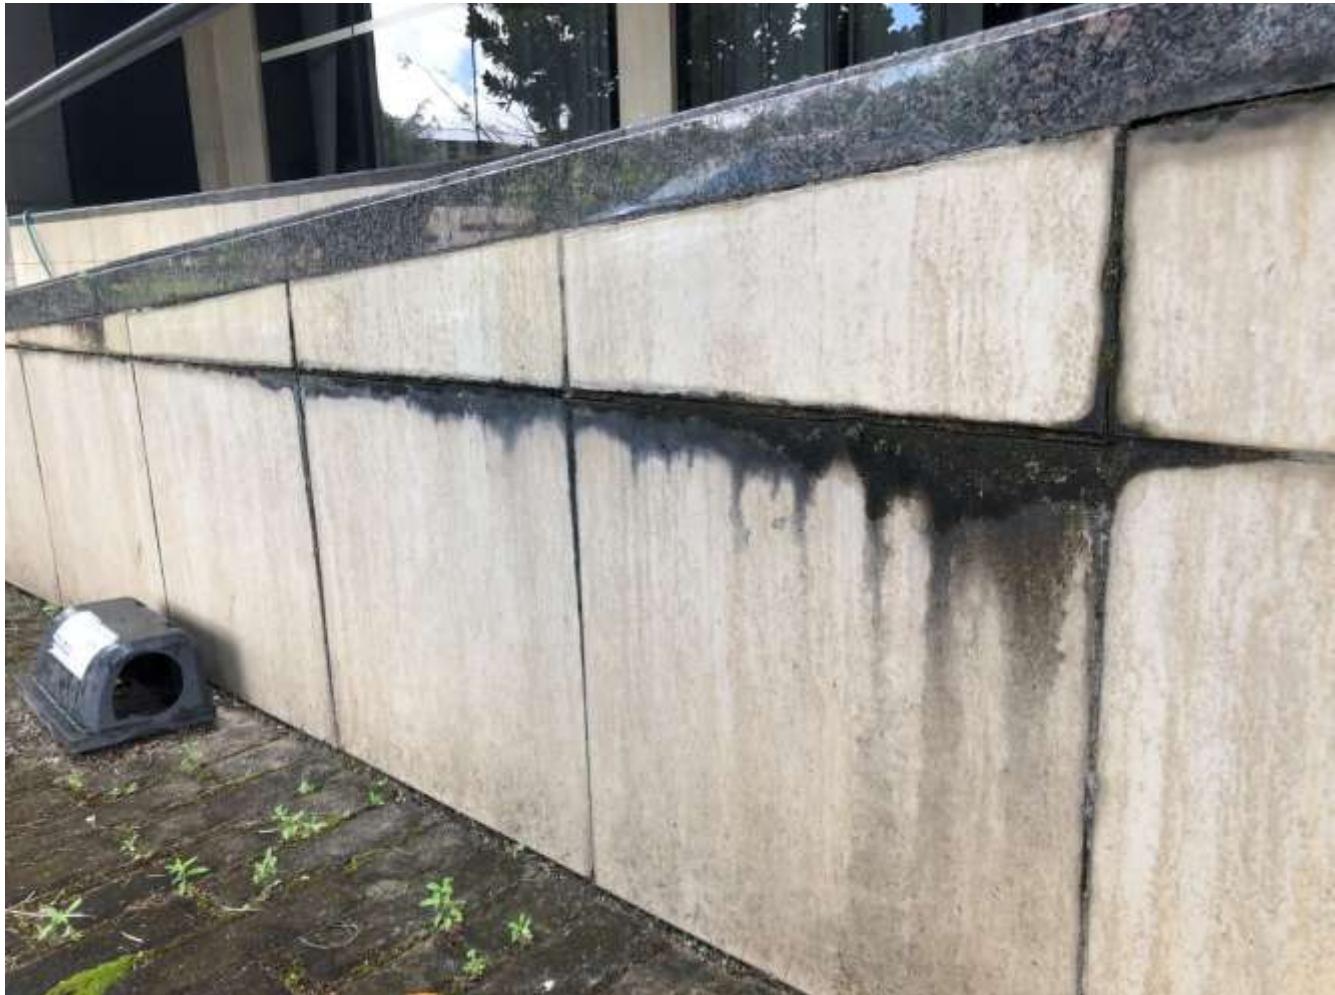
Figura 22 - Sujidades na lateral da rampa
