## RELATÓRIO TÉCNICO

### APRESENTAÇÃO

O relatório técnico apresenta todas as não conformidades encontradas na edificação, ilustrado com fotografias para melhor visualização das patologias e áreas afetadas.

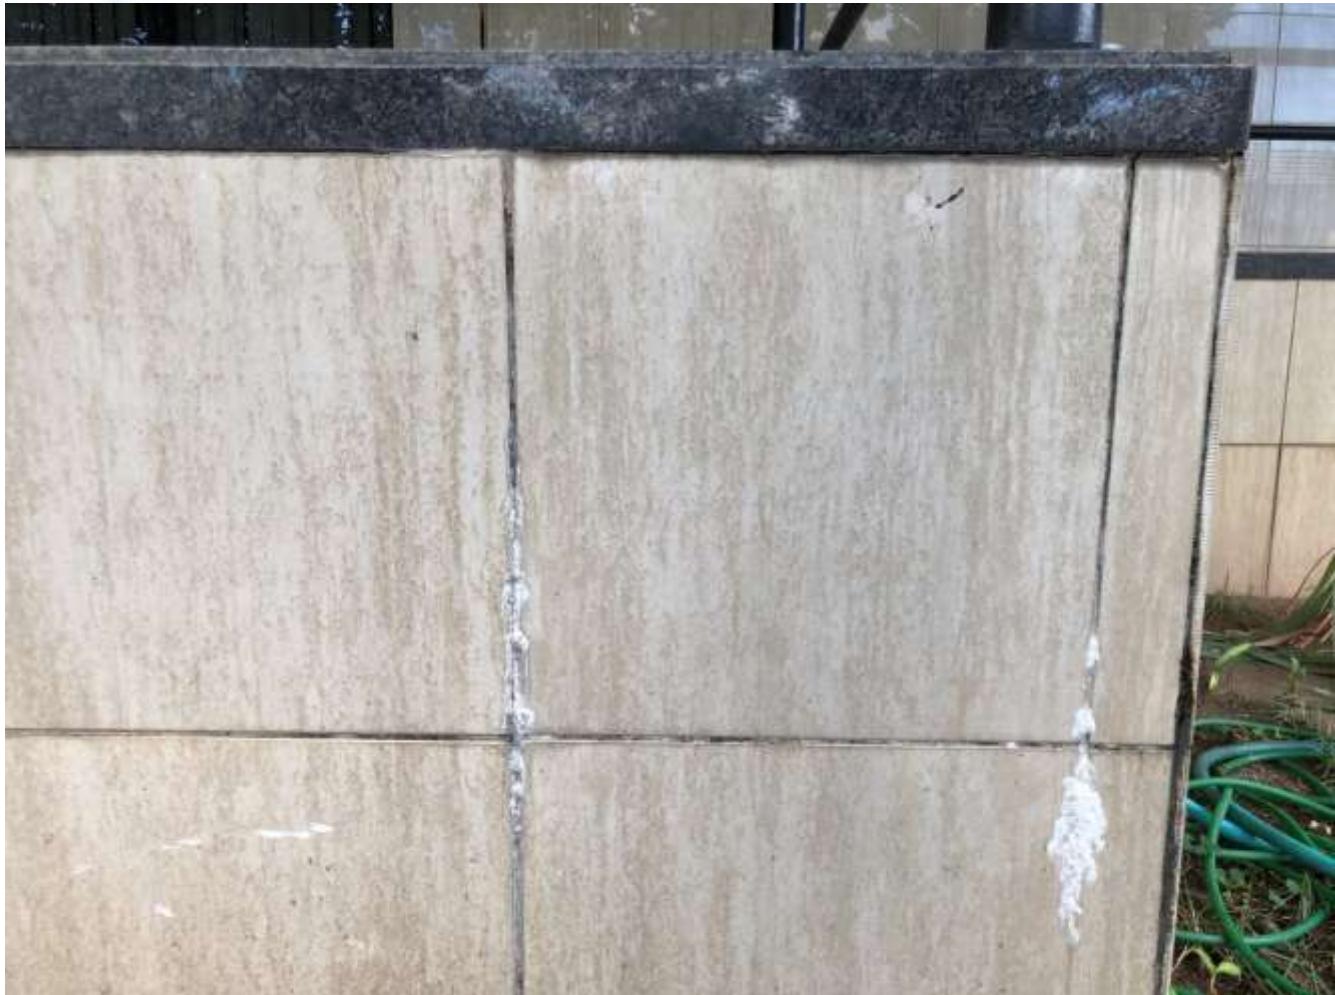
Figura 23 - Pontos de eflorescência e sujidades na lateral da rampa

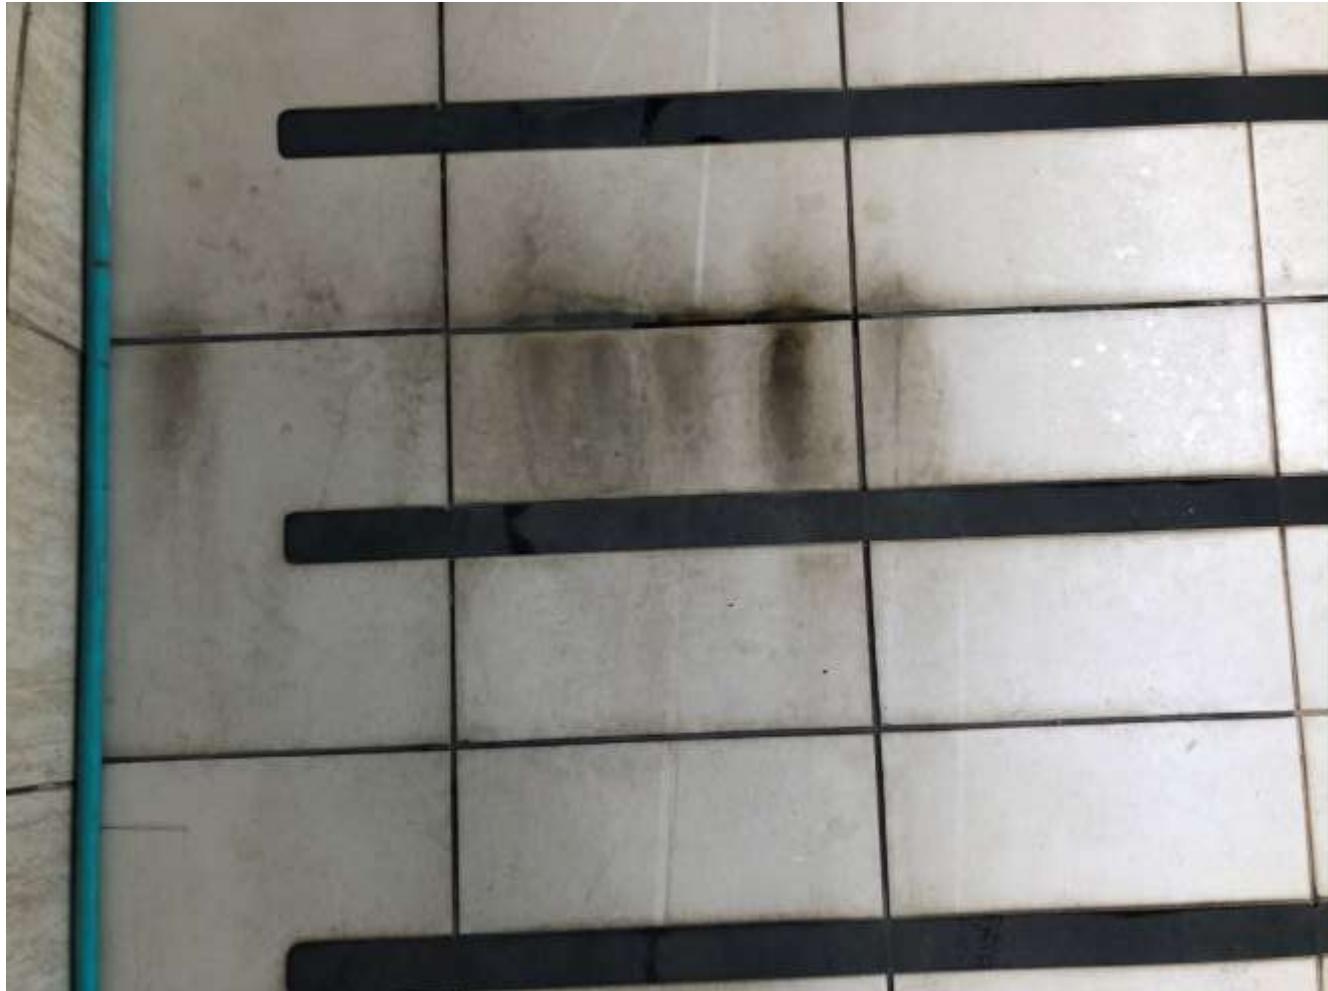
Figura 24 - Manchas no piso da rampa provenientes de infiltrações na laje

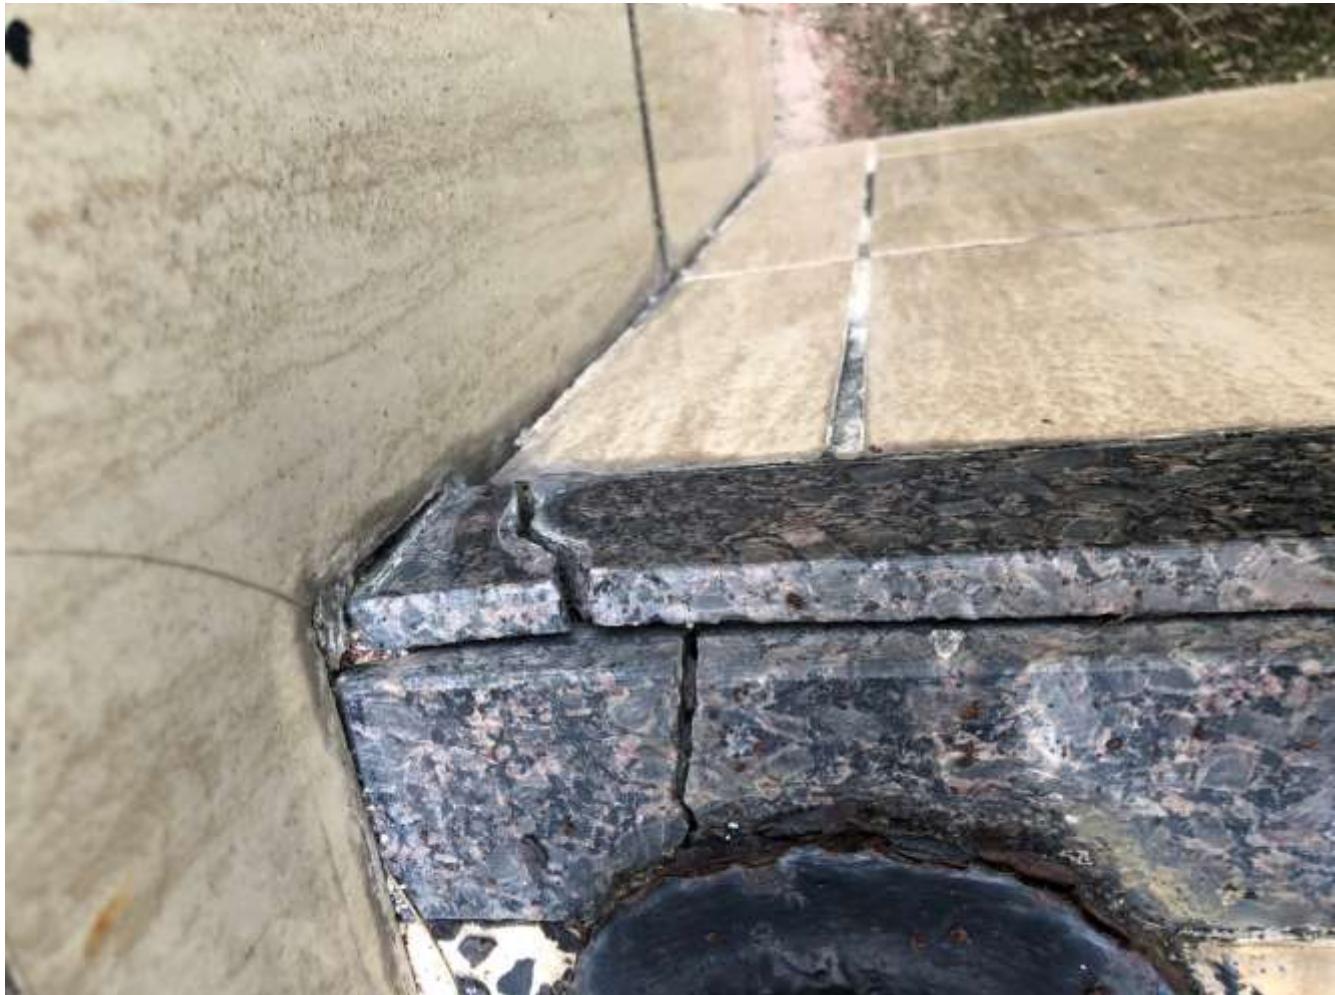
Figura 29 - Pedras de granito quebradas na margem da rampa

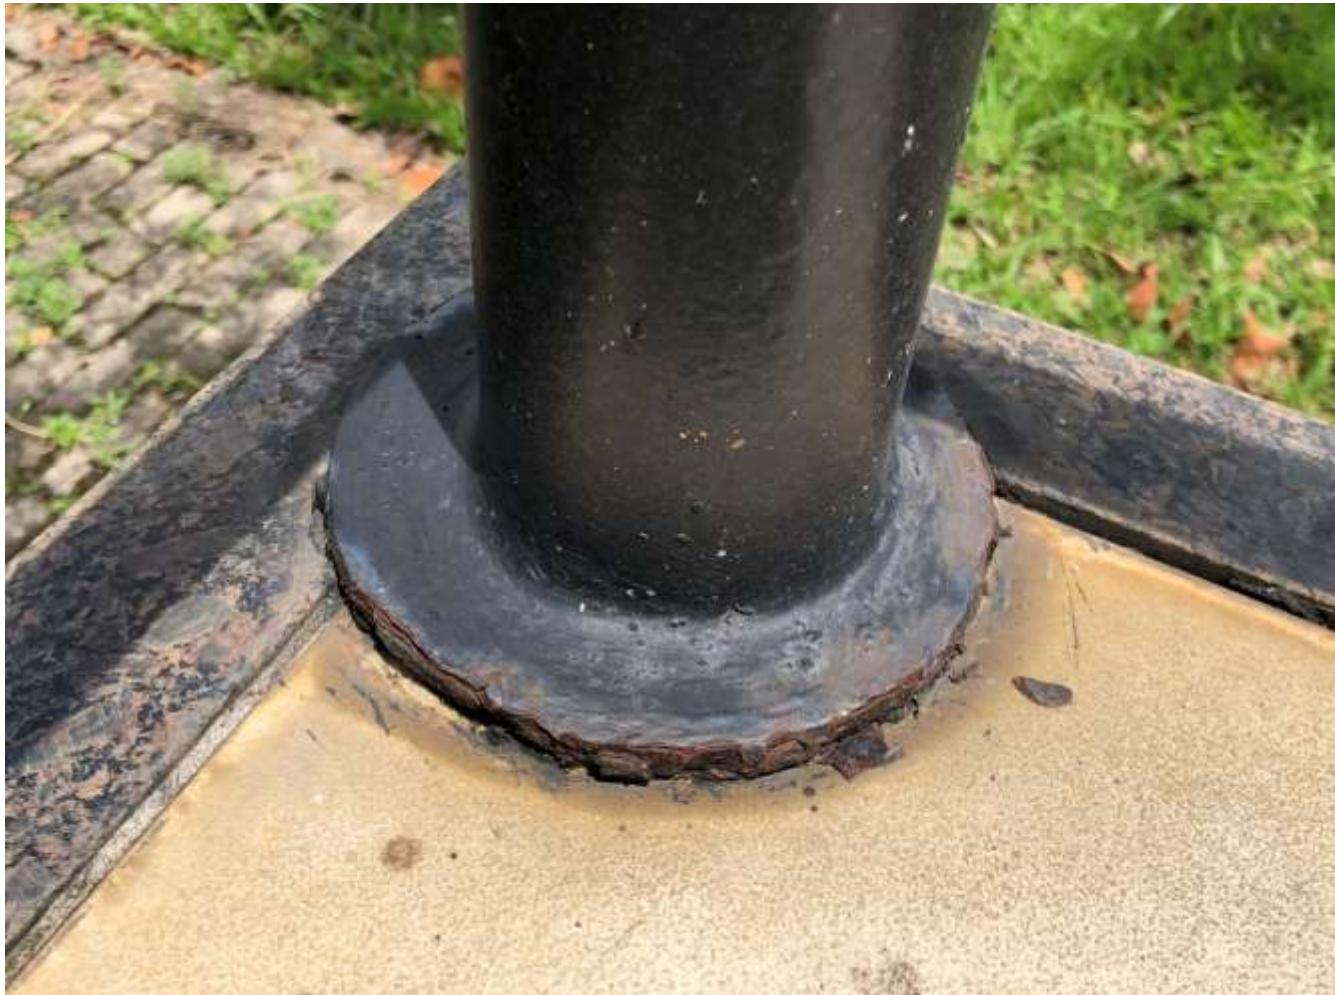
Figura 30 - Base do corrimão oxidada

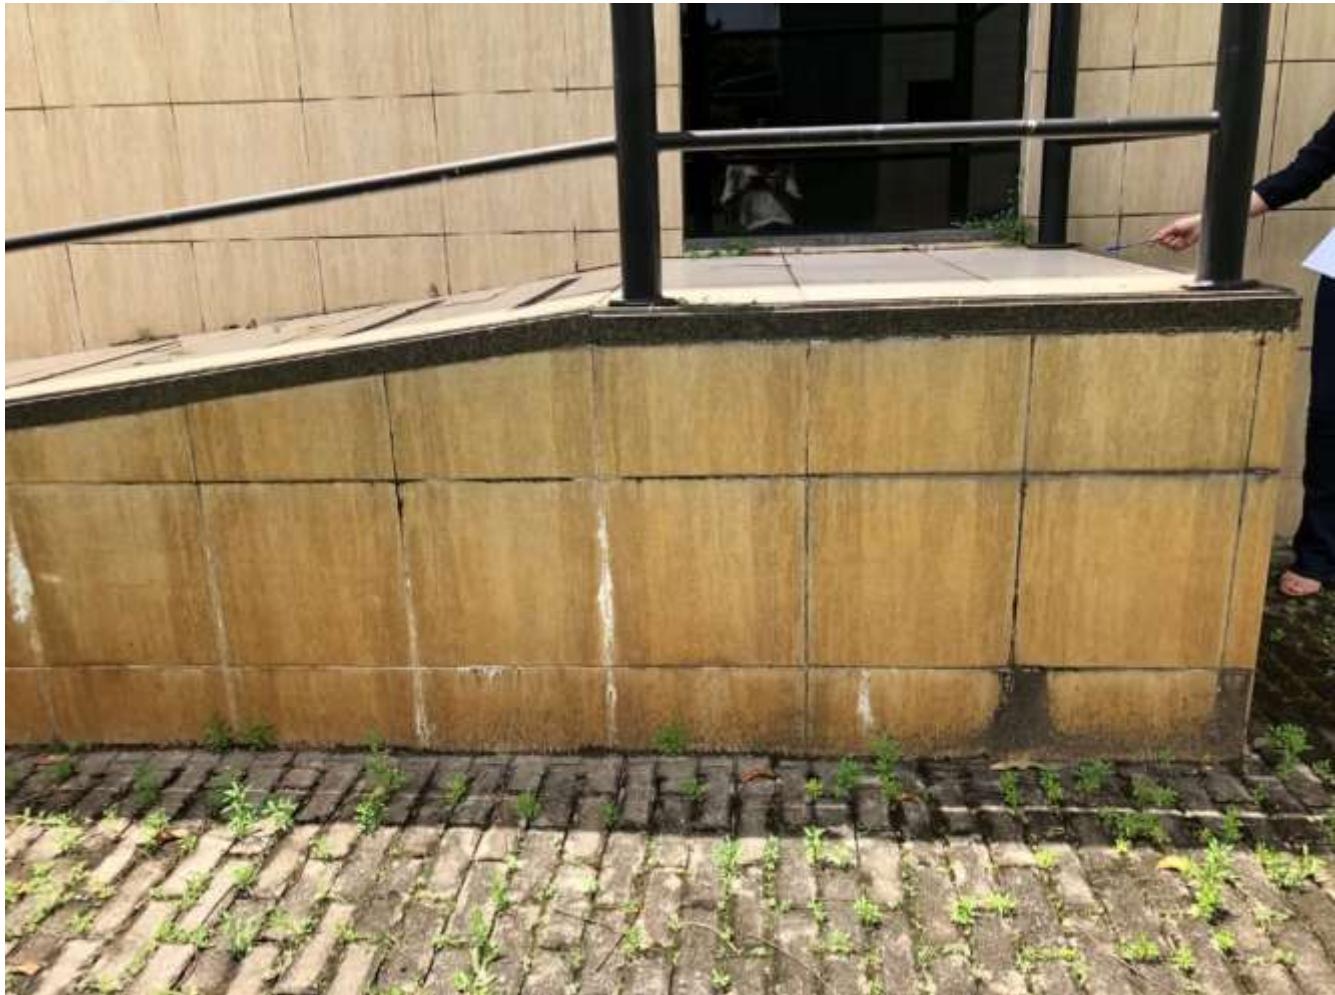
Figura 32 - Sujidades e pontos de eflorescência

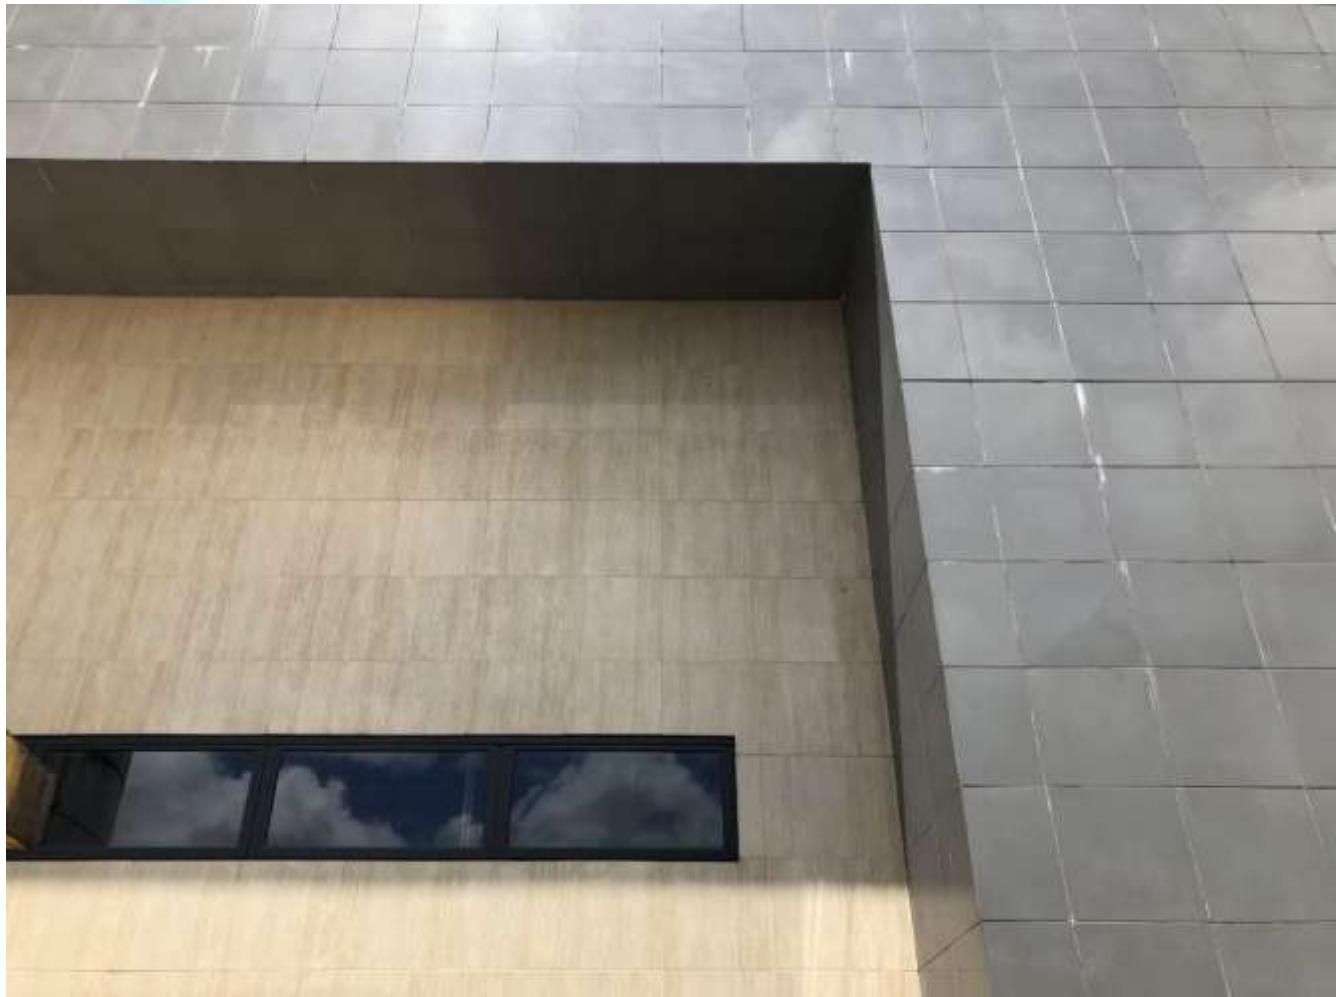
Figura 34 - Pontos de eflorescência, desplacamento e sujidades

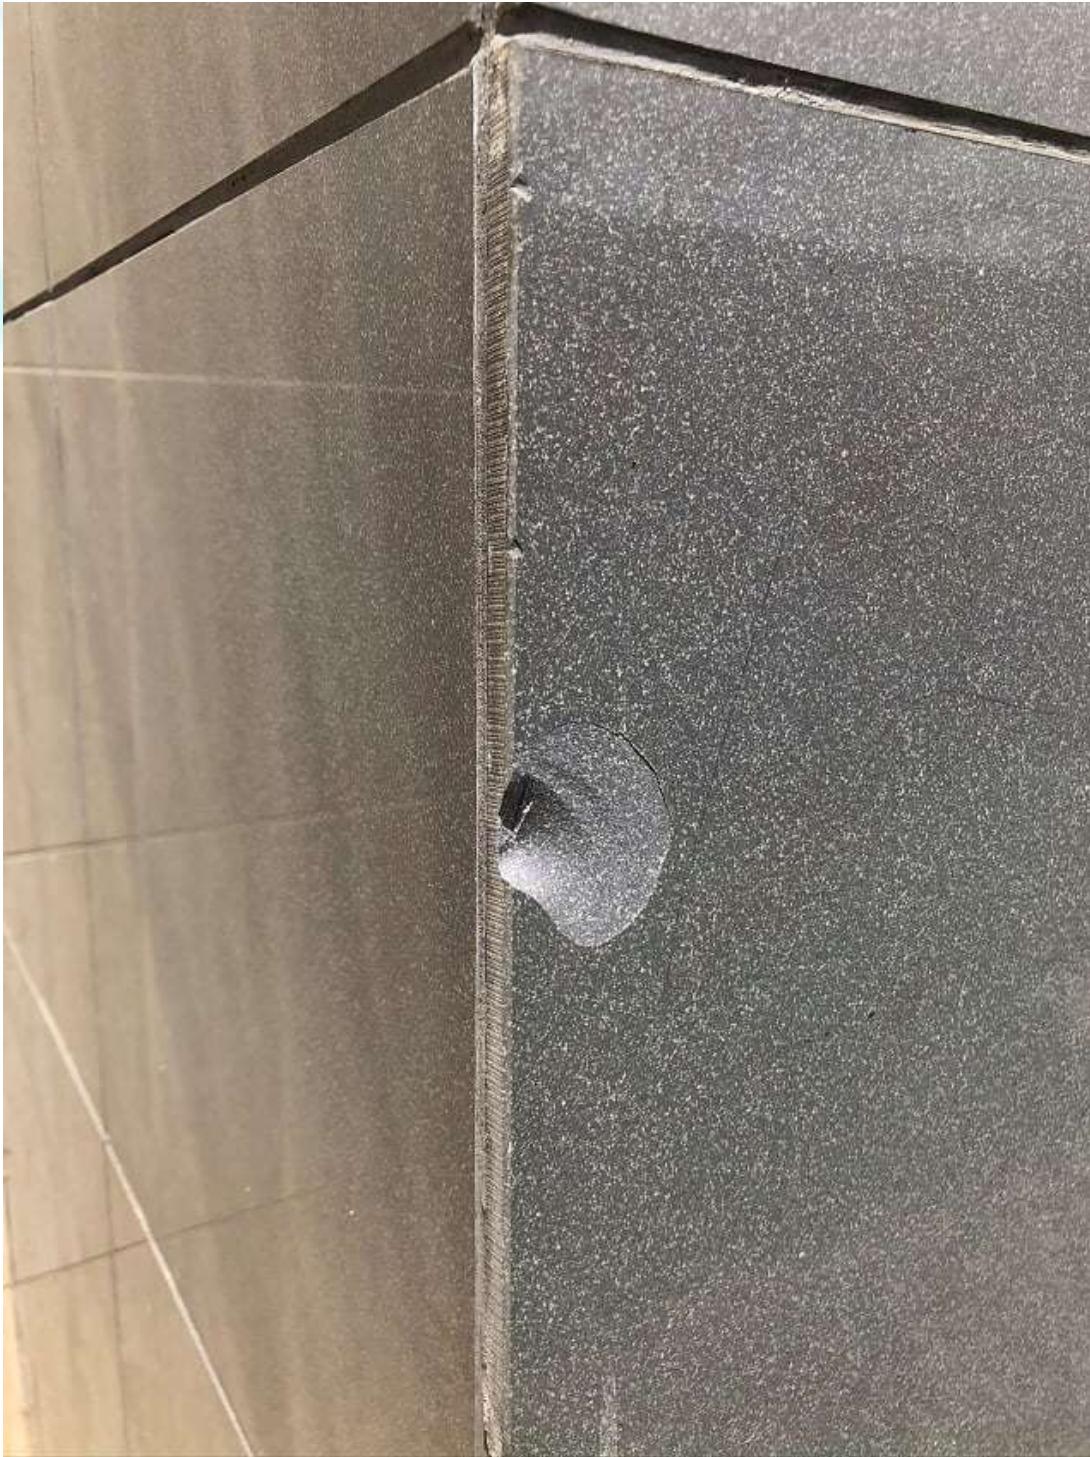
Figura 37 - Pedra cerâmica quebrada

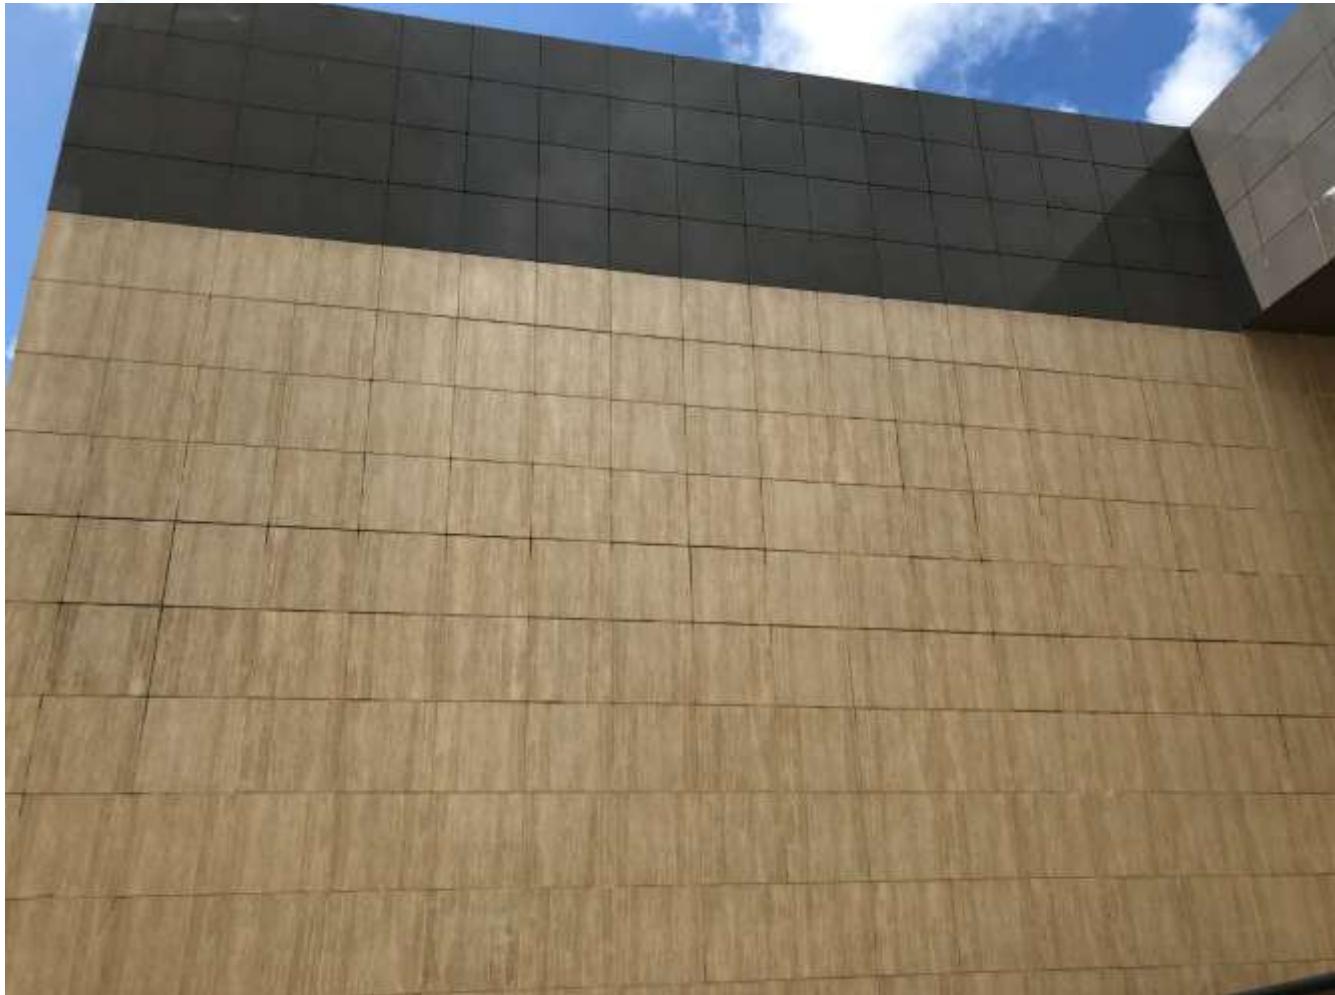
Figura 44 - Sujidades e rejantes deteriorados

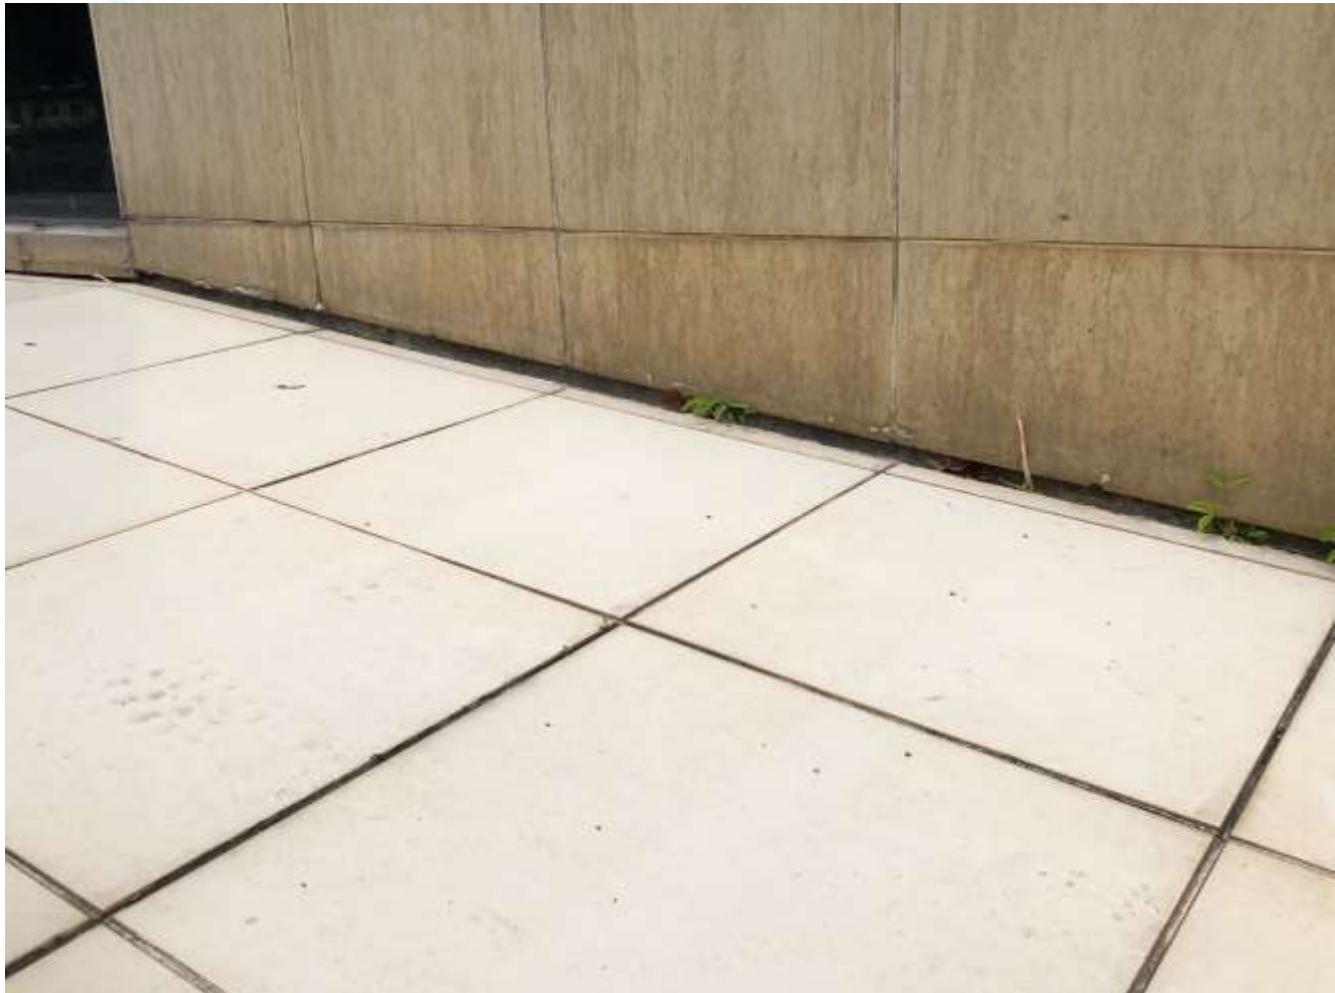
Figura 47 - Ausência de rejuntamento da parede com piso

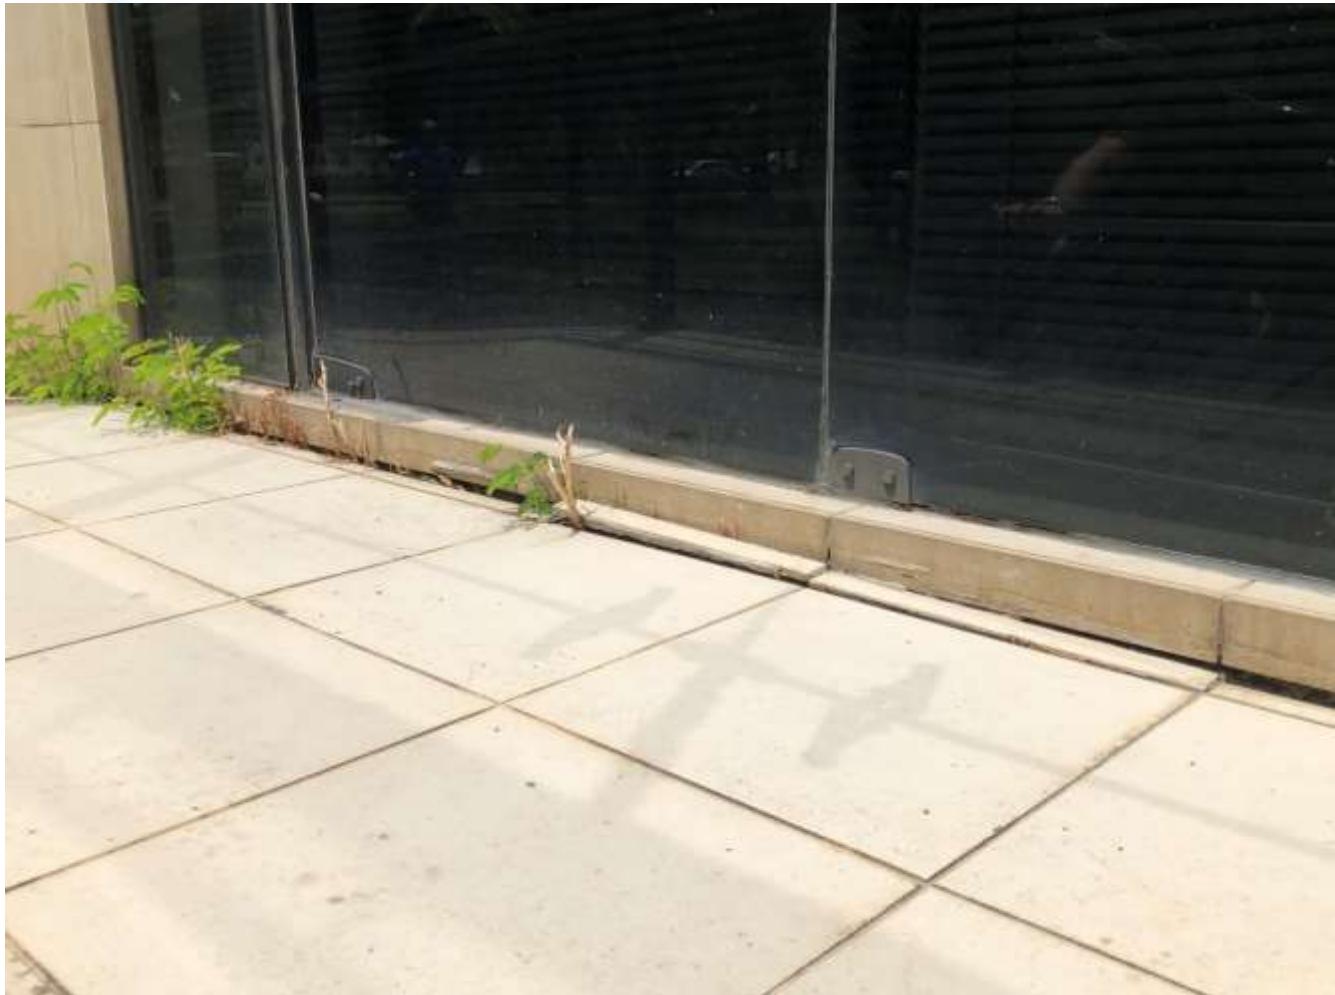
Figura 48 - Desplacamento do piso e ausência de rejunte

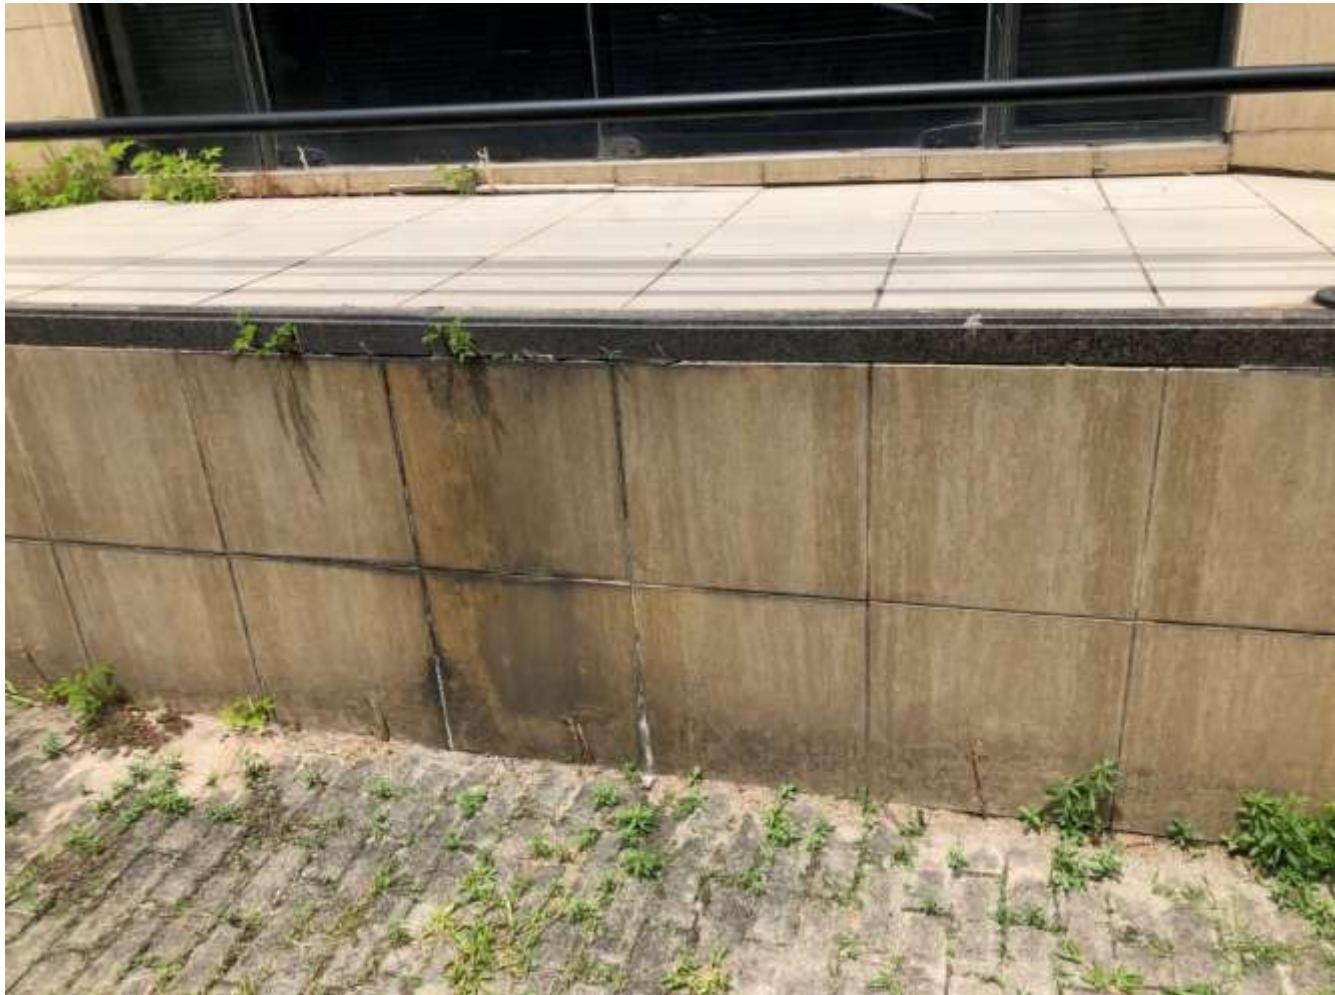
Figura 49 - Sujidades e pontos de eflorescência na lateral da rampa

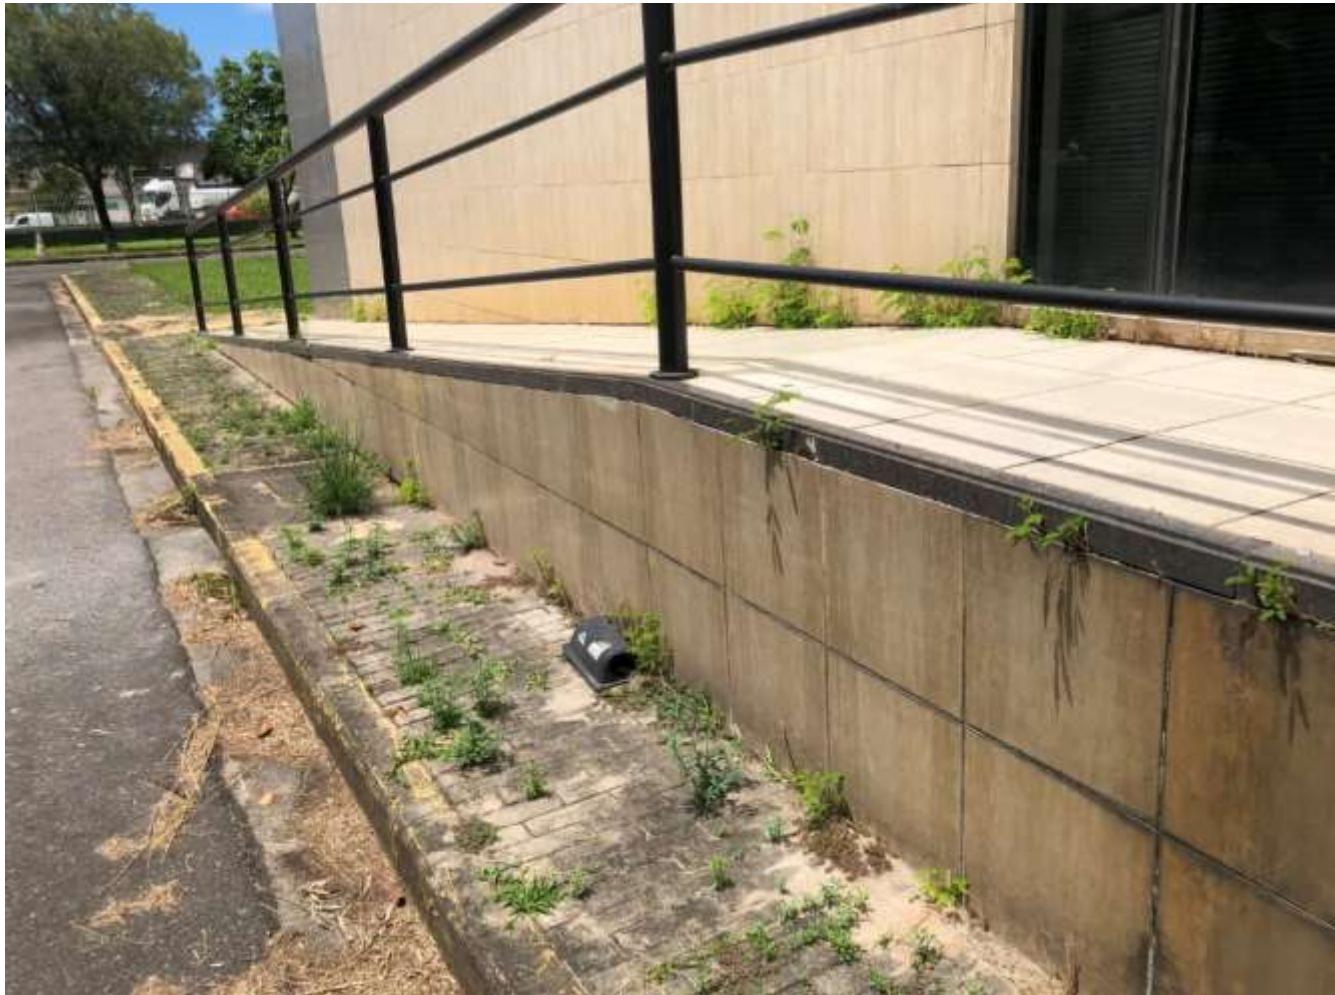
Figura 50 - Sujidades na lateral da rampa com presença de plantas nos elementos

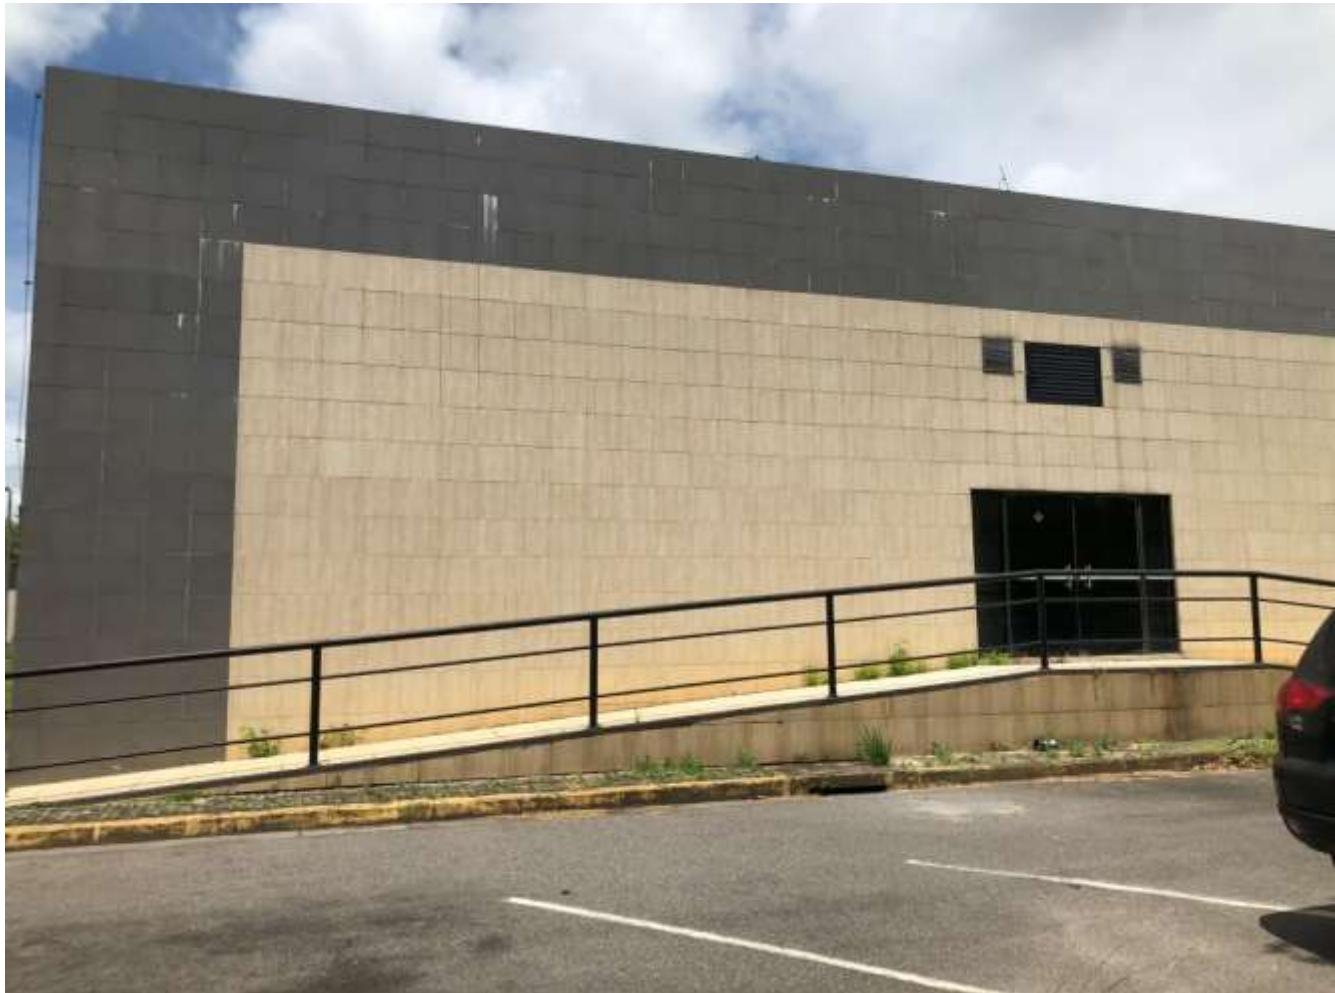
Figura 51 - Sujidades e pontos de eflorescência na fachada posterior

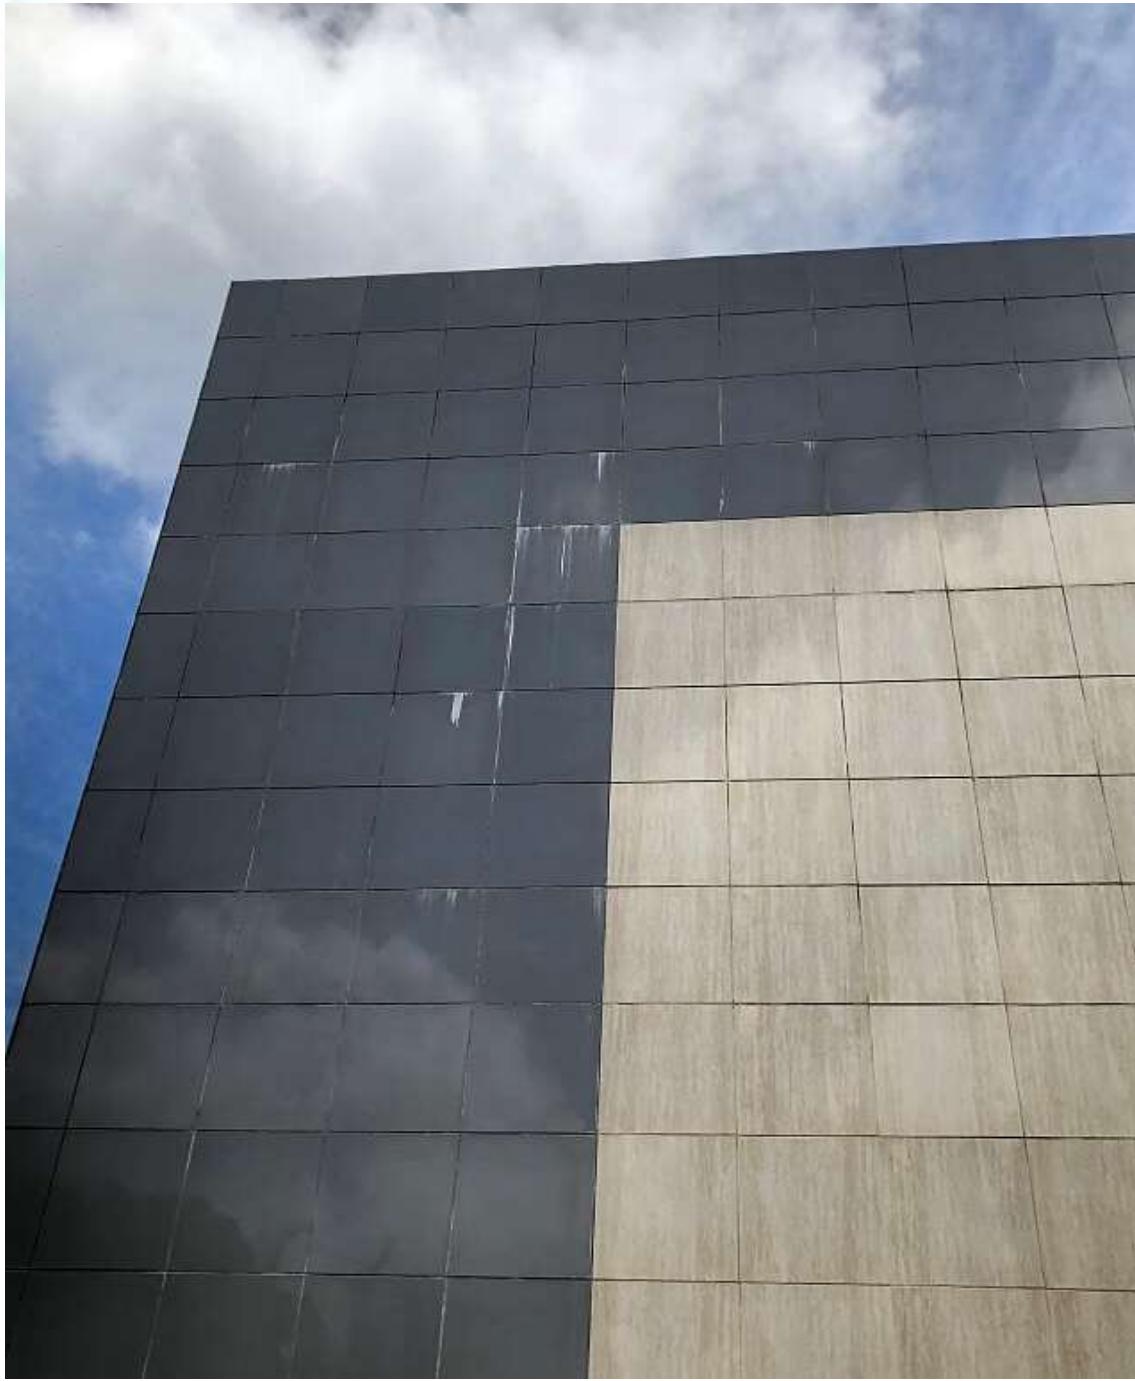
Figura 52 - Eflorescência e sujidades

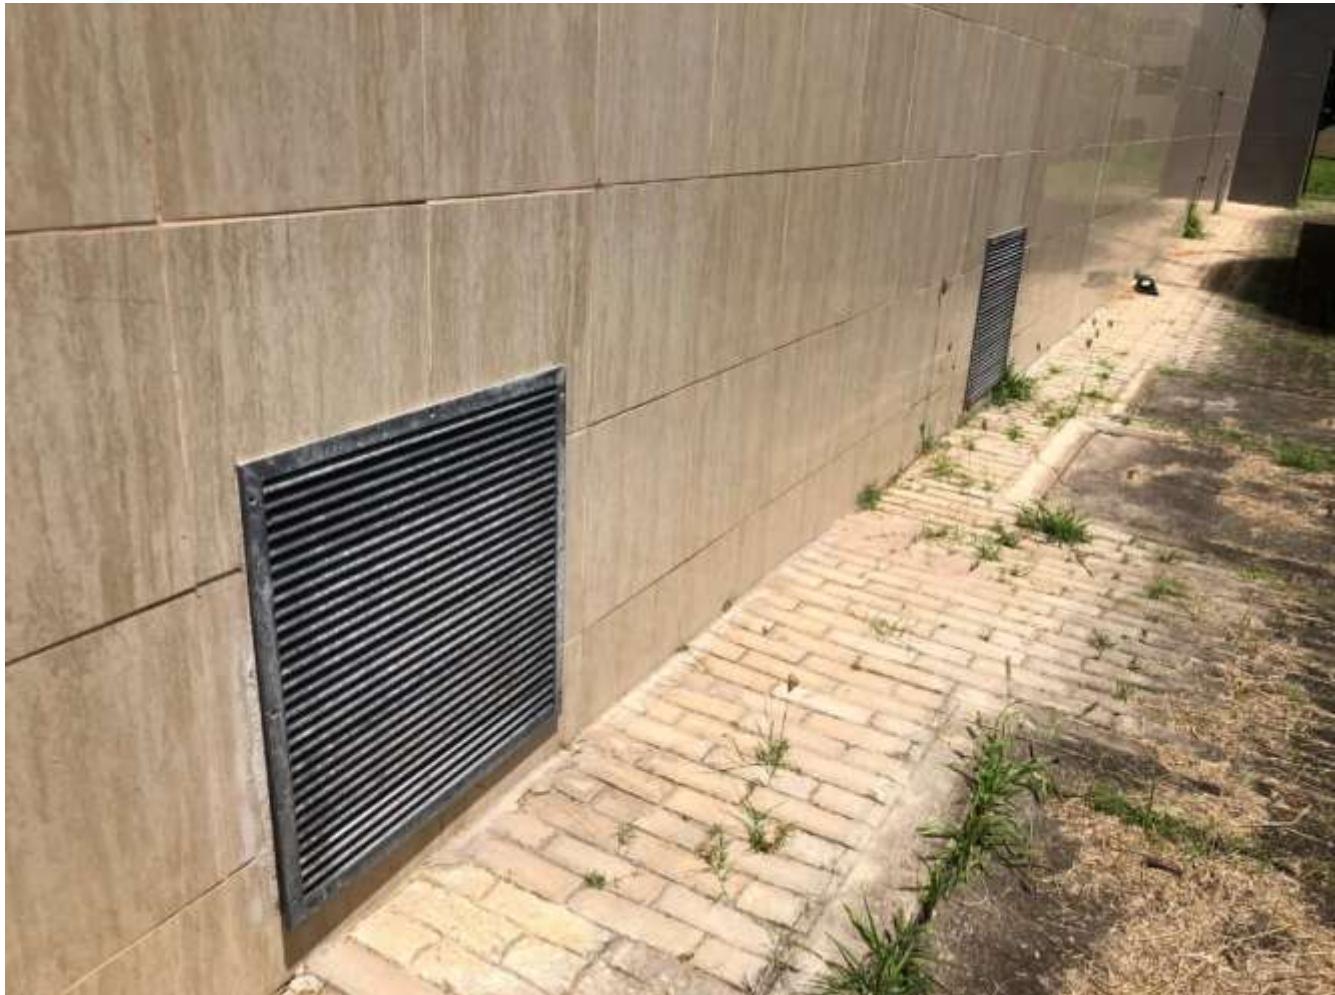
Figura 53 - Grelhas deterioradas necessitando de nova pintura

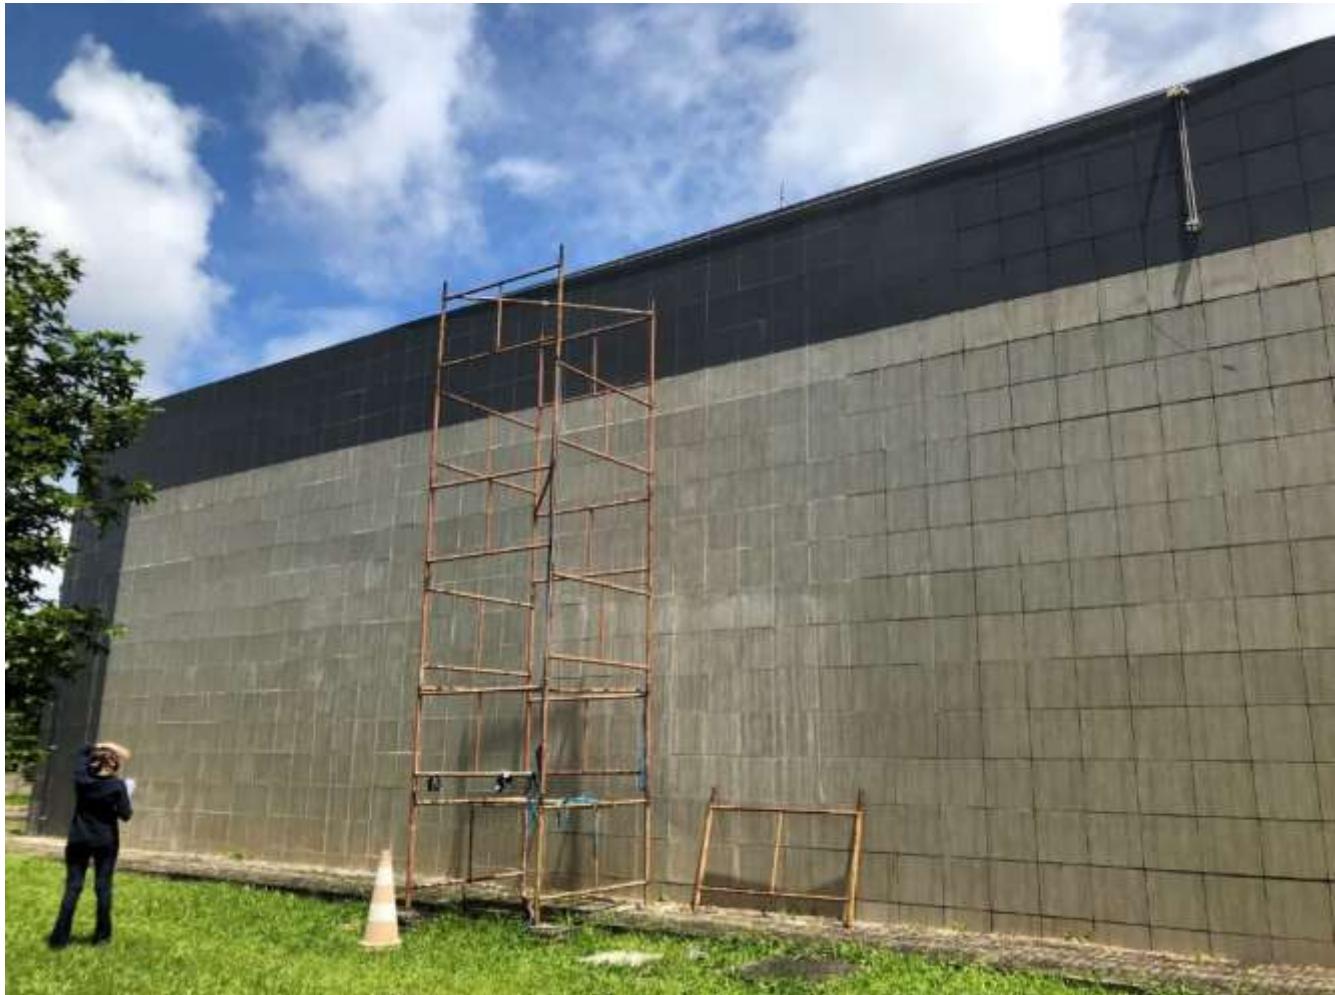
Figura 55 - Sujidades, eflorescência e rejantes danificados

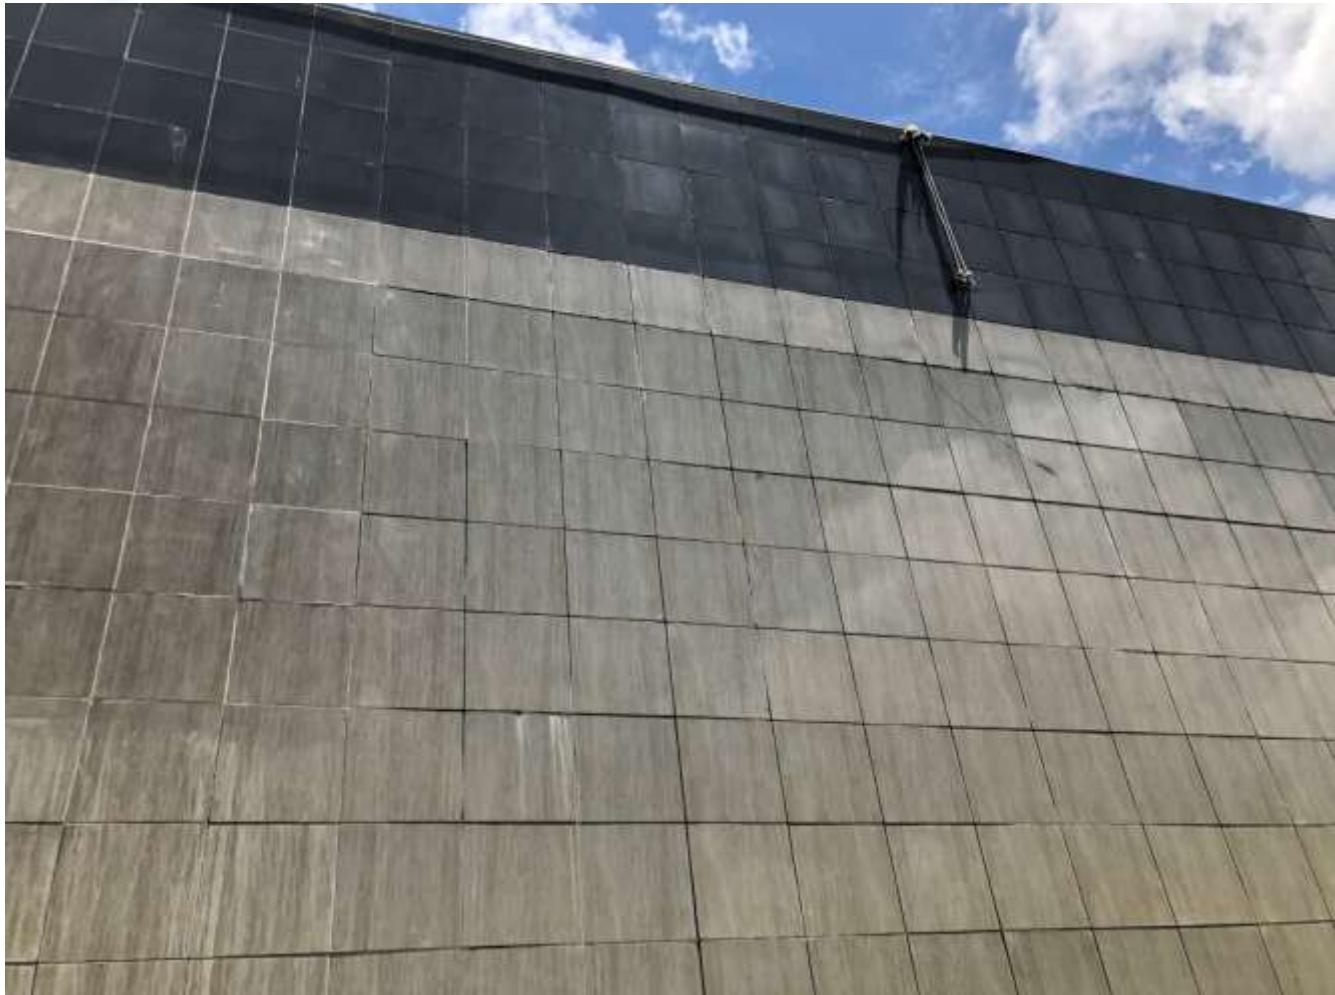
Figura 56 - Revestimentos com sujidades e eflorescência
