## RELATÓRIO TÉCNICO

### APRESENTAÇÃO

O relatório técnico apresenta todas as não conformidades encontradas na edificação, ilustrado com fotografias para melhor visualização das patologias e áreas afetadas.

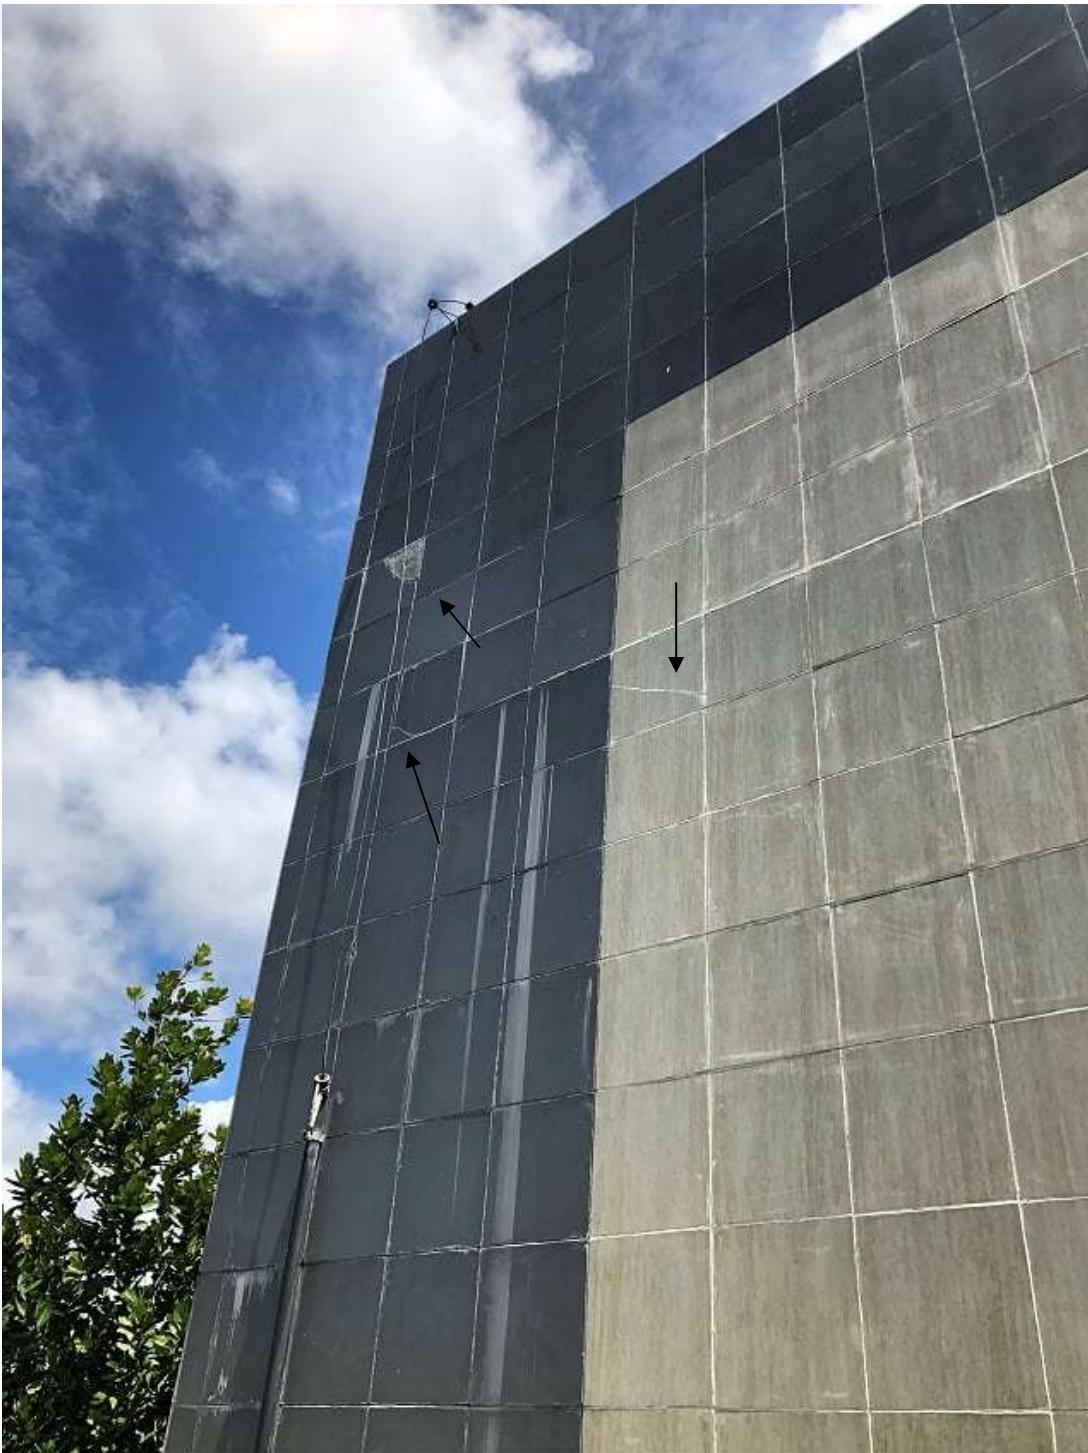
Figura 57 - Pedras quebradas e pontos de eflorescência

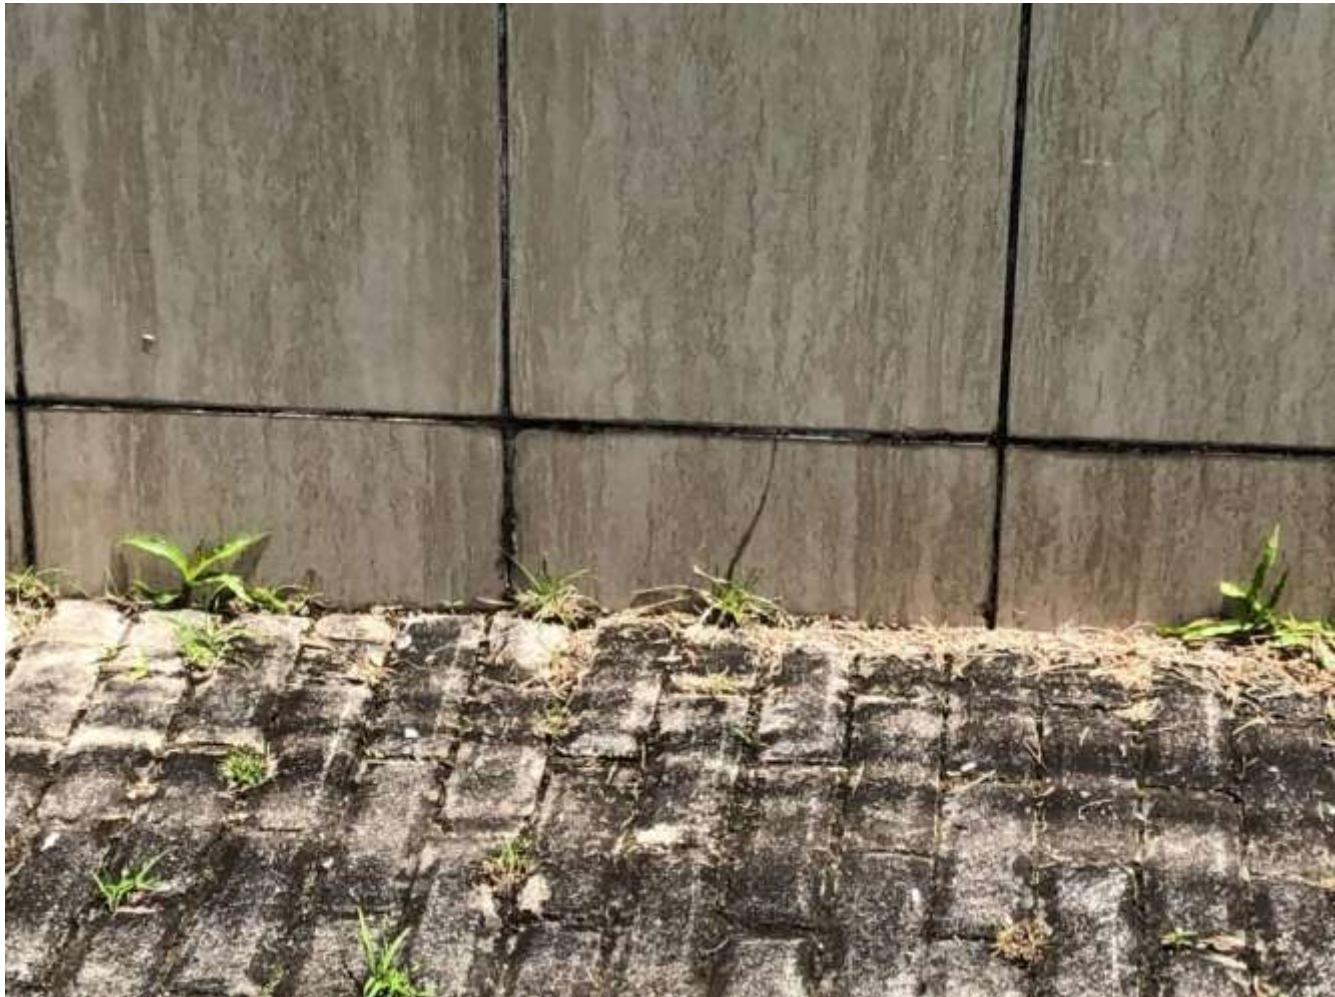
Figura 58 - Pedra quebrada, sujidades e rejentes danificados

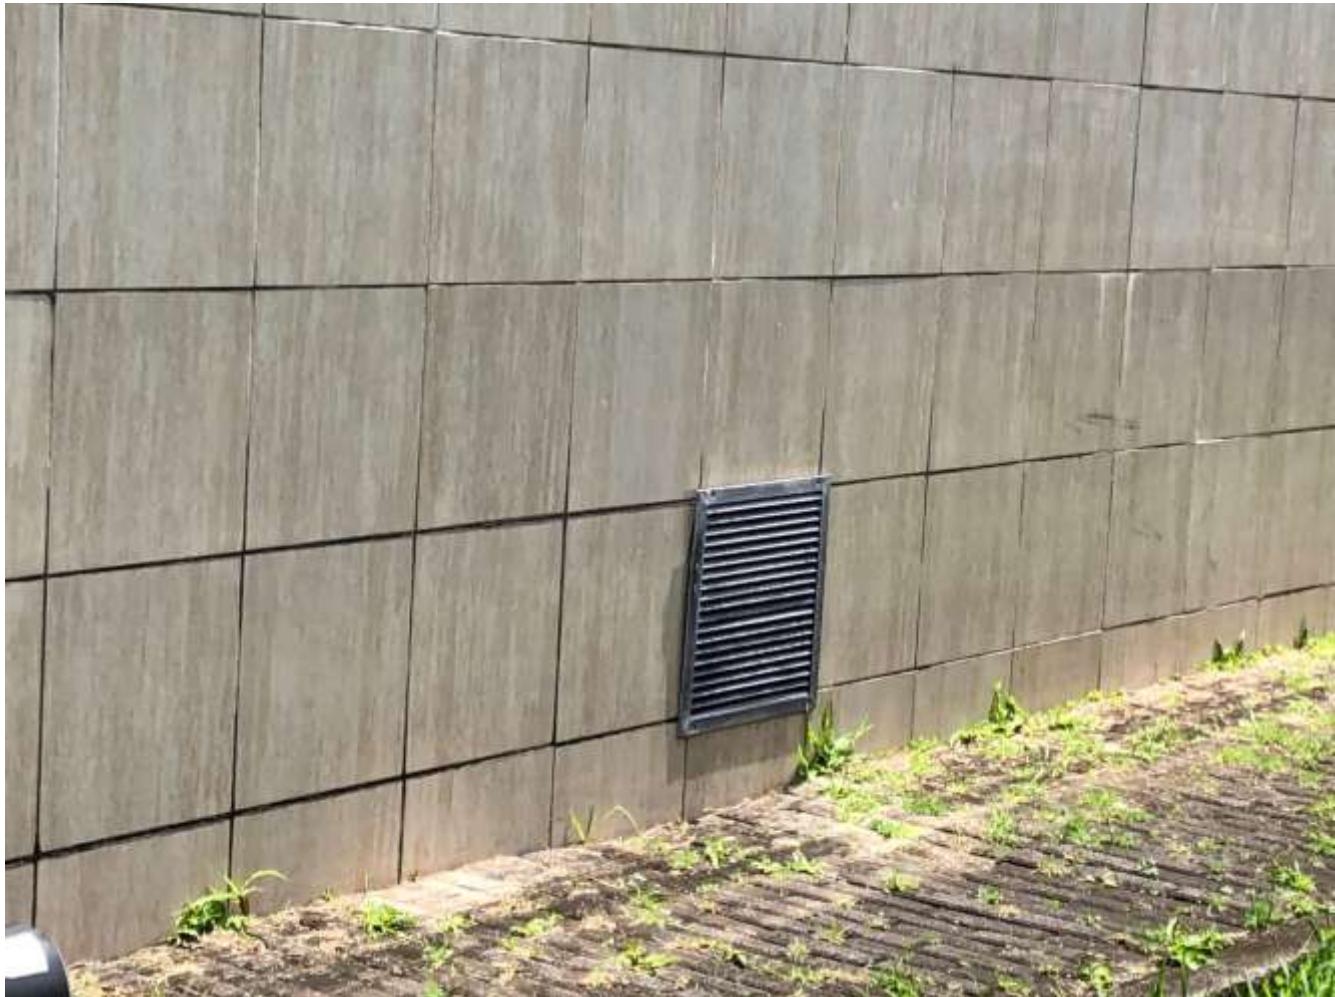
Figura 59 - Grelha danificada necessitando de nova pintura

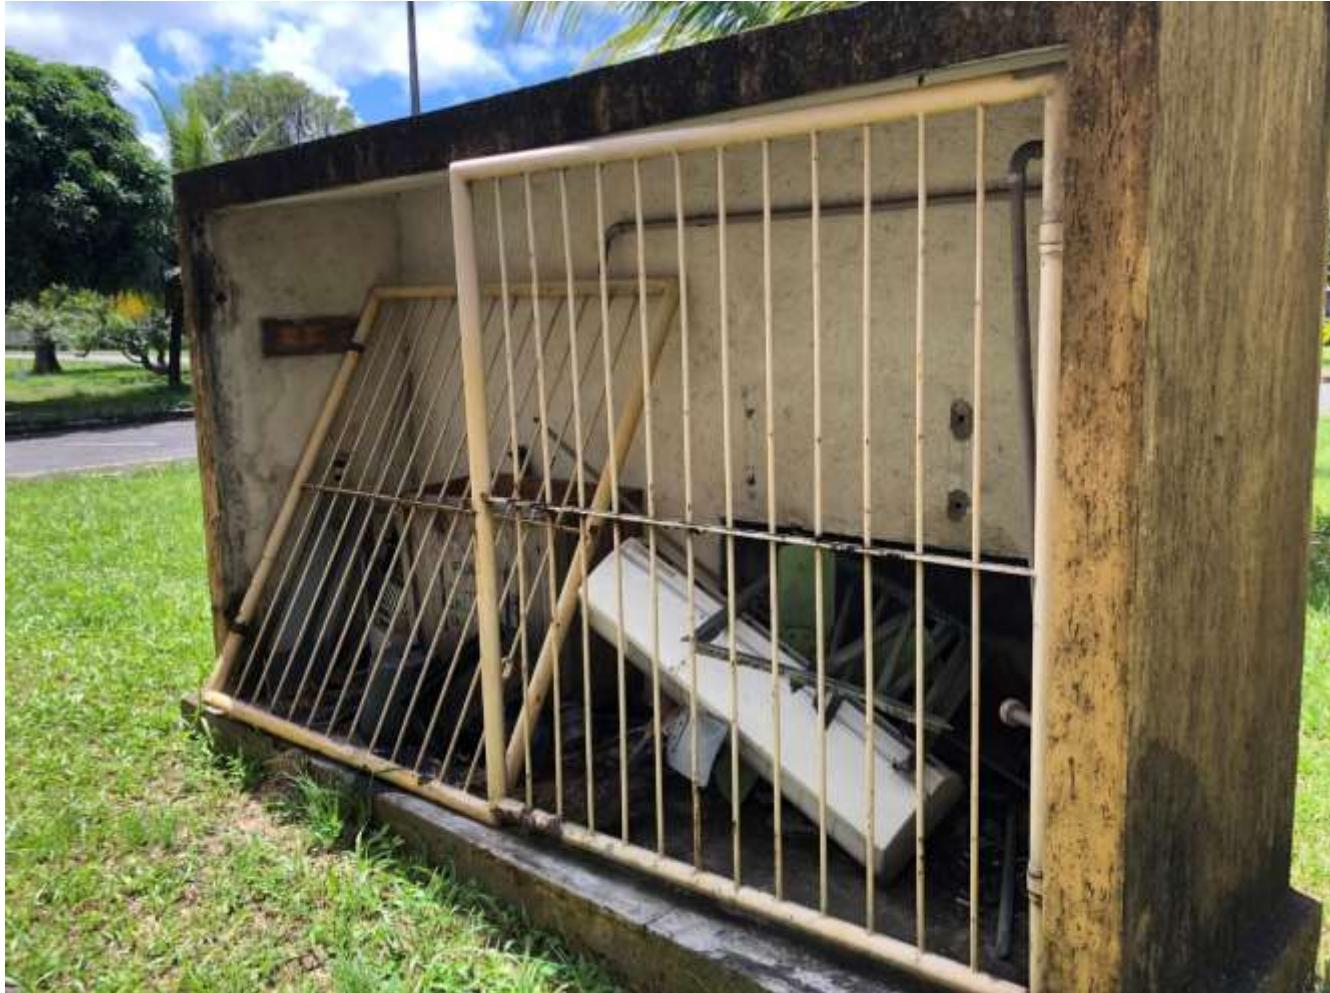
Figura 60 - Anexo ao prédio com grades quebradas

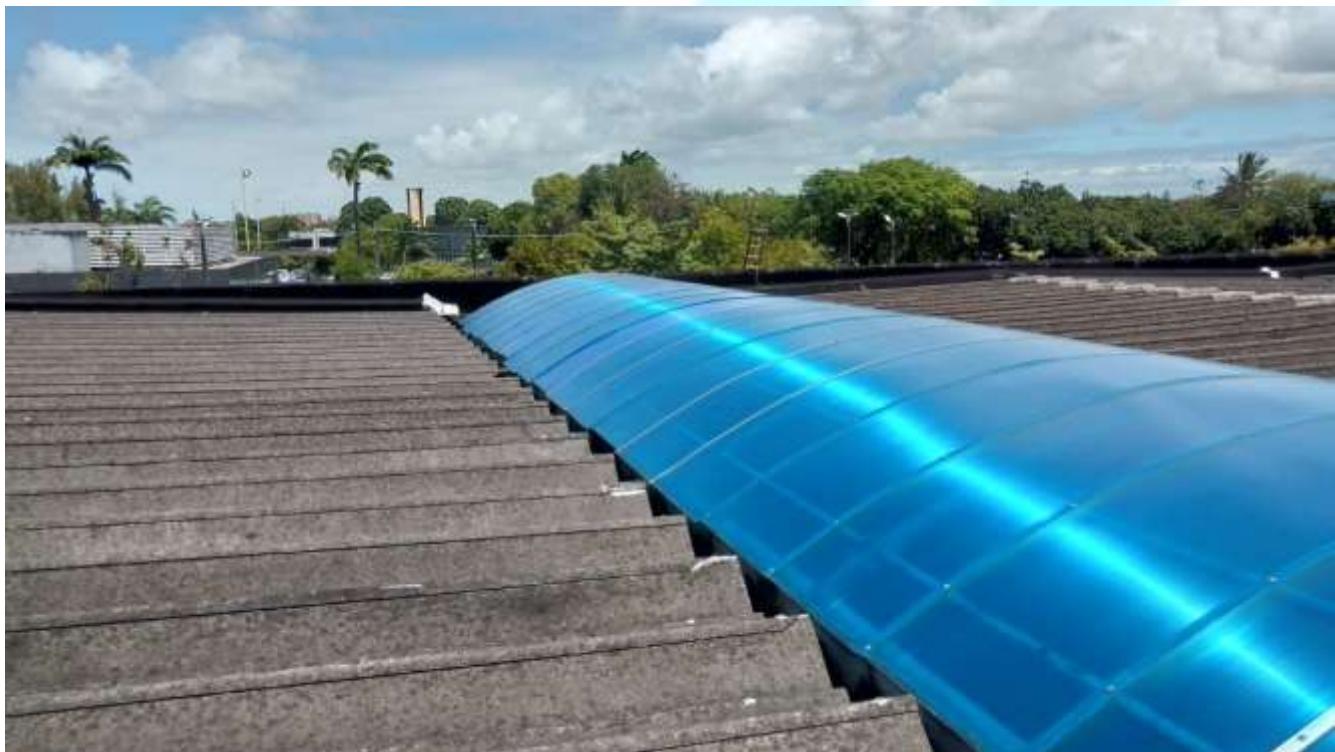
A coberta do prédio possui vícios construtivos pré-existentes decorrentes principalmente aos anos de uso sem manutenções preventivas, as telhas de cobertura do edifício encontram-se ainda desempenhando suas funções, contudo é possível observar vários pontos com telhas quebradas e fissuradas, não sendo possível contabilizar, além do mais a estrutura inferior de madeiramento não foi possível observar, cabendo uma revisão a todo o sistema construtivo do telhado.

Figura 64 - Encontro da telha de fibrocimento com a cobertura de policarbonato azul

- Remoção das telhas, revisão do madeiramento, revisão das telhas e retelhamento, prevendo substituição de 50% das telhas existentes atualmente;
- Remoção de estrutura de telhado em policarbonato e substituição por telhas termo acústicas (tipo sanduíche), incluindo adição de novos perfis a depender da estrutura de suporte do telhado;
- Remoção de manta alumínio nos algerozes e calhas, limpeza da área, remoção do lodo manualmente de dentro dos ralos e das calhas;
- Remoção de proteção mecânica e manta asfáltica de marquise e de lajes de apoio laterais ao telhado em policarbonato;
- Regularização do piso nas áreas de remoção de manta;
- Aplicação de manta asfáltica do tipo manta alumínio 3 mm em todas as áreas removidas.

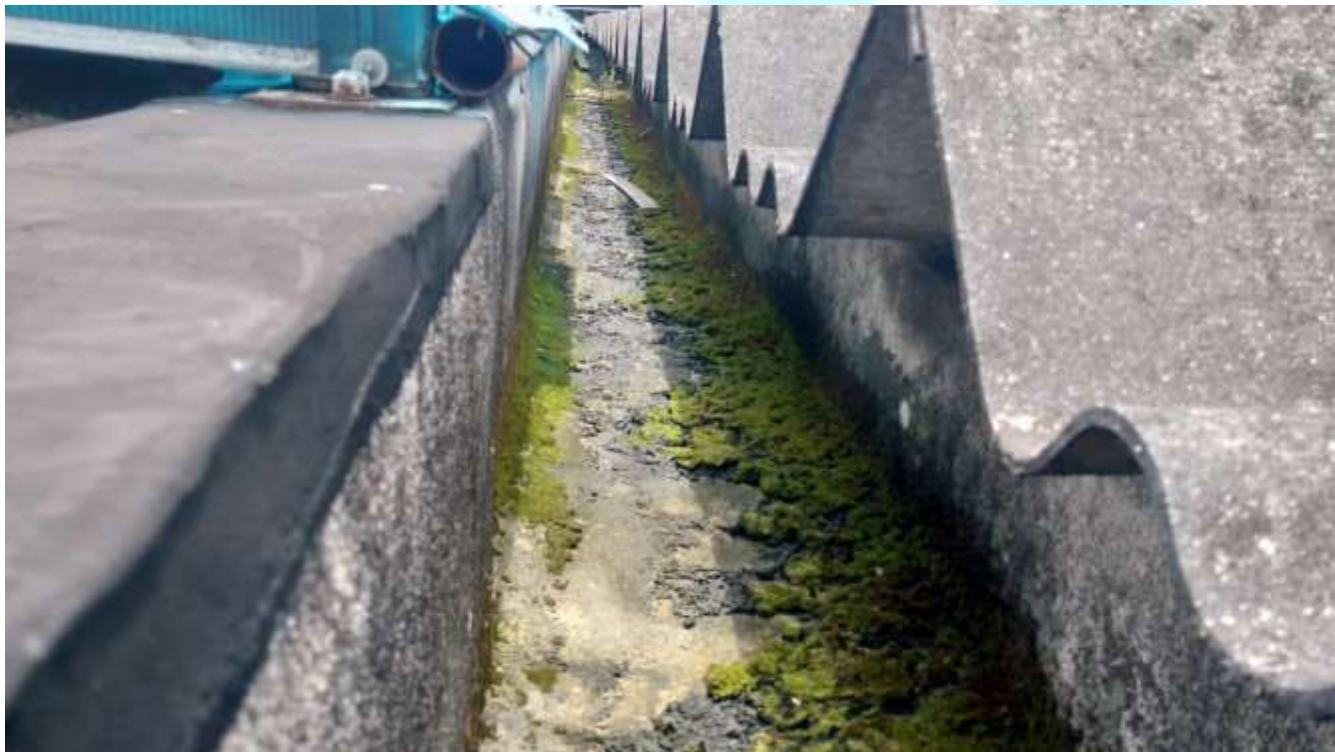
Foi verificado que todos as calhas estão cobertas por lodo, possuem impermeabilização, mas perdeu a função pela falta de manutenção causando infiltrações na área interna do prédio. Os ralos das calhas estão obstruídos pelo excesso de lodo, aumentando o acúmulo de água na superfície. Sobre as telhas estão apoiados alguns condensadores de ar condicionado que despejam a água nos ralos, aumentando a retenção de água e produção de lodo. As telhas de fibrocimento ainda cumprem sua função, mas muitas encontram-se quebradas e/ou fissuradas e seus parafusos de fixação estão oxidados.

Figura 66 - Calha coberta por lodo

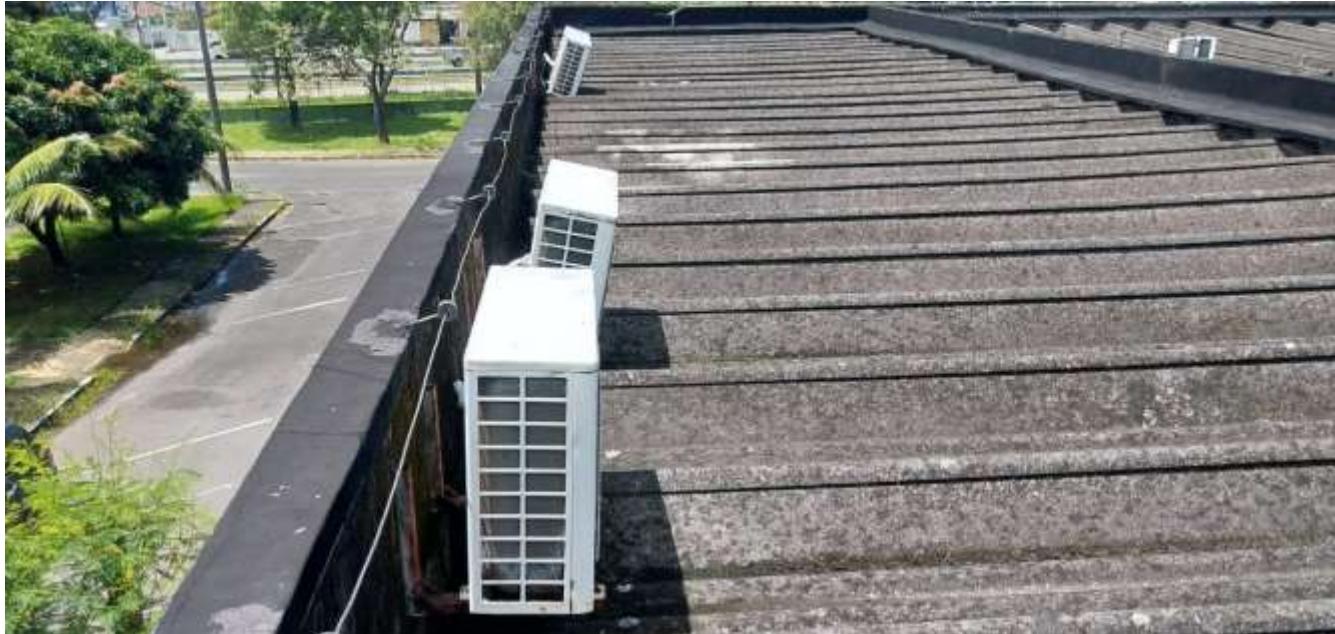
Figura 69 - Condensadores fixados na platibanda sobre as telhas

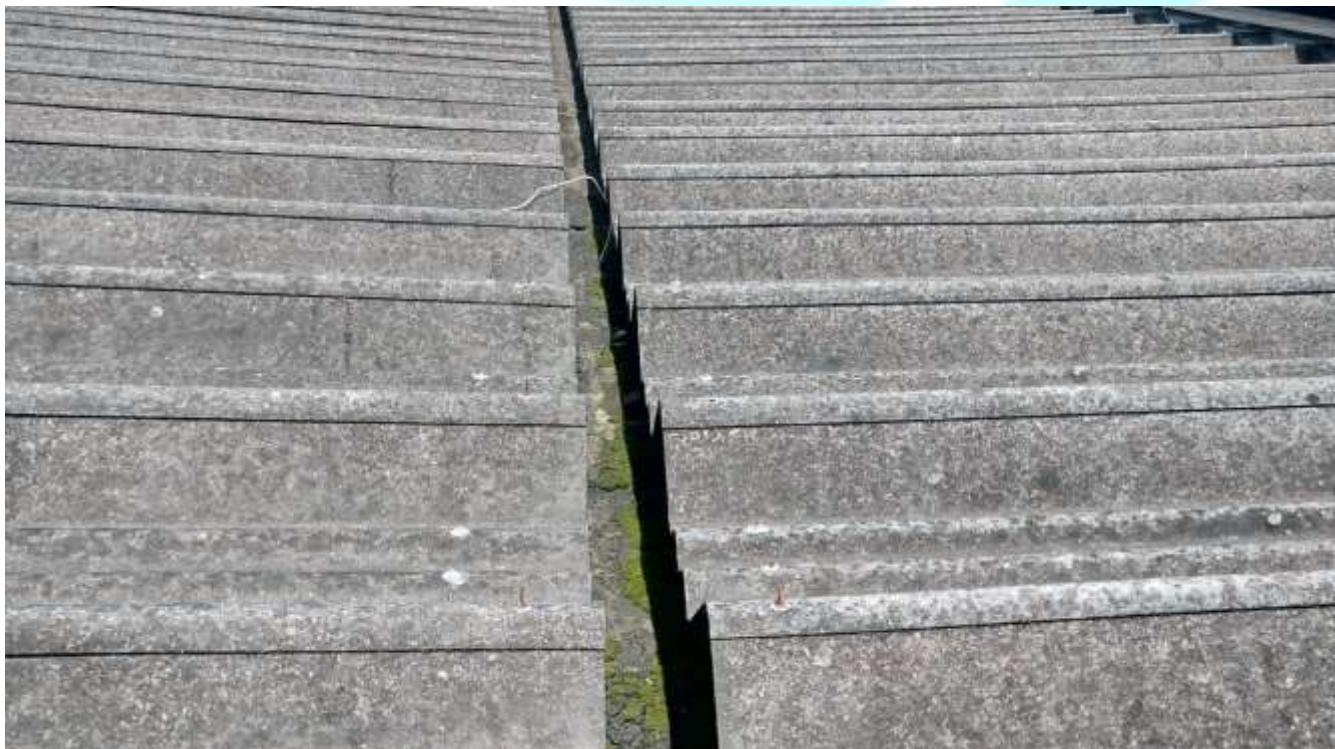
Figura 70 - Calhas com lodo

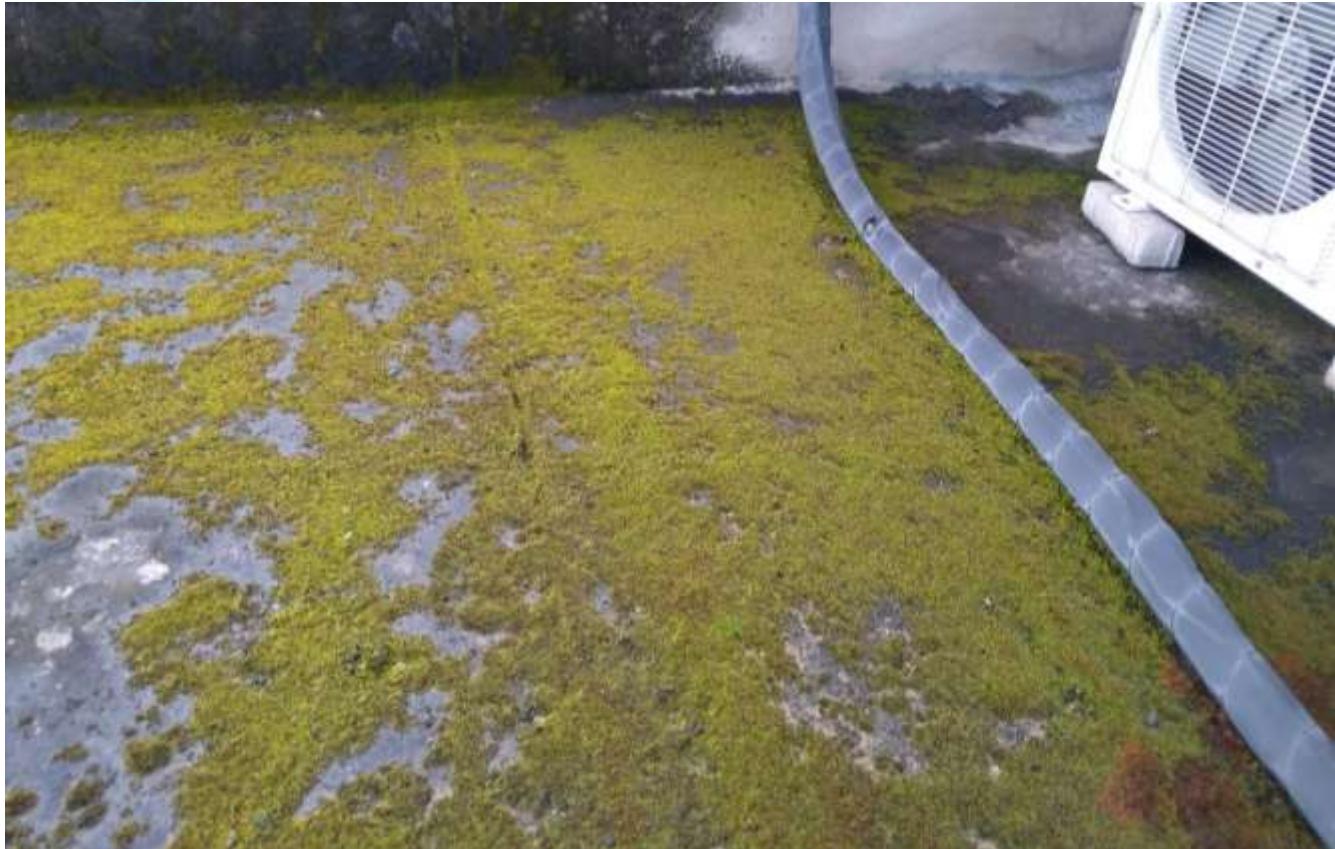
A face superior, encontra-se coberta por lodo e a impermeabilização existente não possui mais função estanque, causando infiltrações e oxidações nas ferragens da laje. Os ralos identificados na cobertura não dão vazão a quantidade de água que ela recebe devido a existência do lodo, o que dificulta mais essa vazão. No cume das platibandas foi identificado um tipo de manta asfáltica. Na parte inferior, cerca de 50% do forro de gesso foi distendido em razão das infiltrações e há fissuras pontuais no forro existente.

Figura 73 - Laje coberta de lodo

- Remoção de proteção mecânica em toda a laje;
- Remoção manual de lodo e sujeiras de dentro dos ralos;
- Regularização do piso da laje para aplicação de nova manta, seguindo norma de desempenho;
- Aplicação de manta alumínio em toda a extensão da laje incluindo platibanda;
- Recomposição da área de gesso na parte inferior – 49,50 m<sup>2</sup>

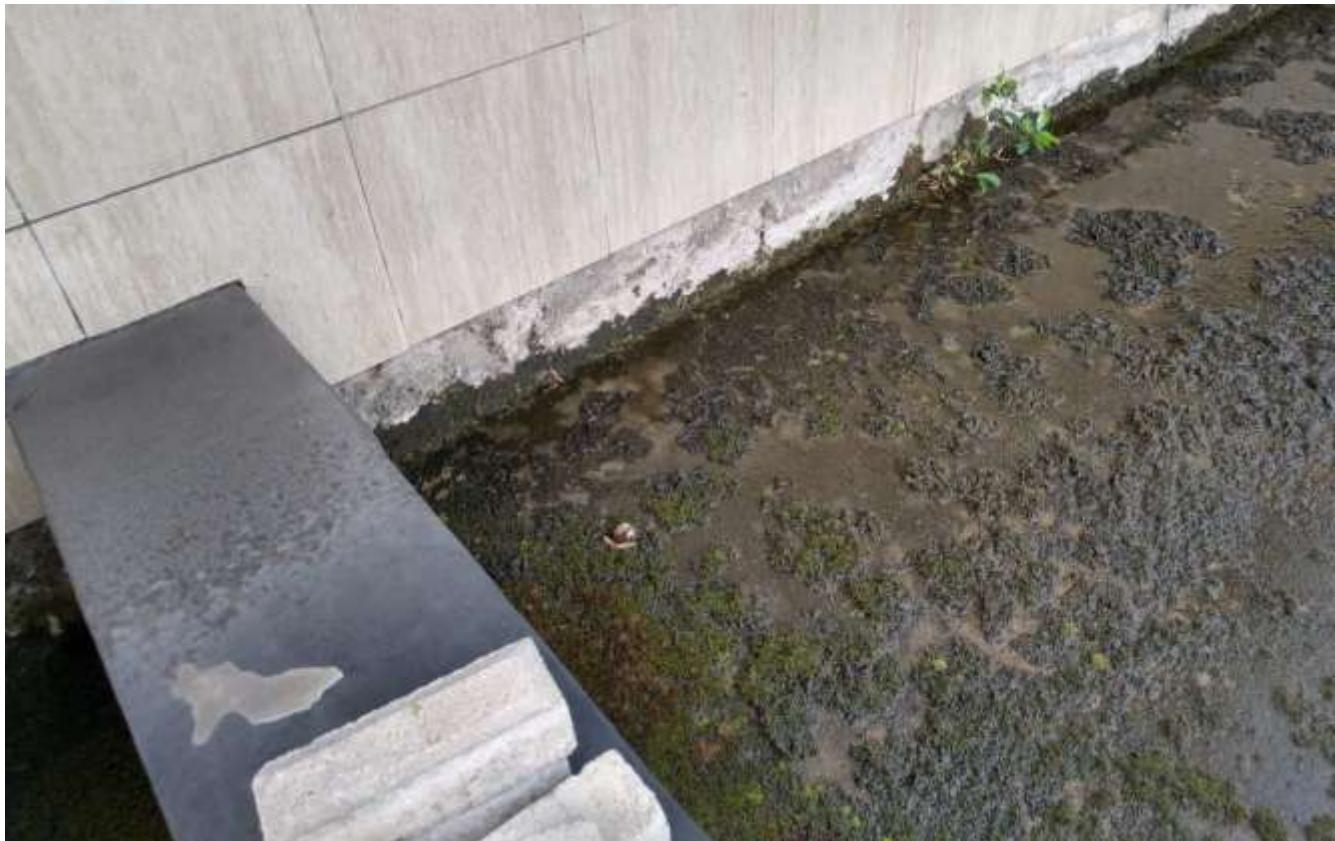
As não conformidades apresentadas possuem grau de prioridade alta, por se tratarem de danos a estanqueidade da edificação e encontram-se prejudicando a usabilidade da área do prédio, além de ao longo do tempo, degradarem e oxidarem a armadura de aço do concreto armado o que gerará fissuras nas peças estruturais, interferindo diretamente na estrutura e na usabilidade da edificação, consideramos como grau de prioridade alta. Diante do exposto, consideramos estes serviços como **prioridade de intervenção alta**.

Figura 74 - Laje coberta de lodo sem impermeabilização

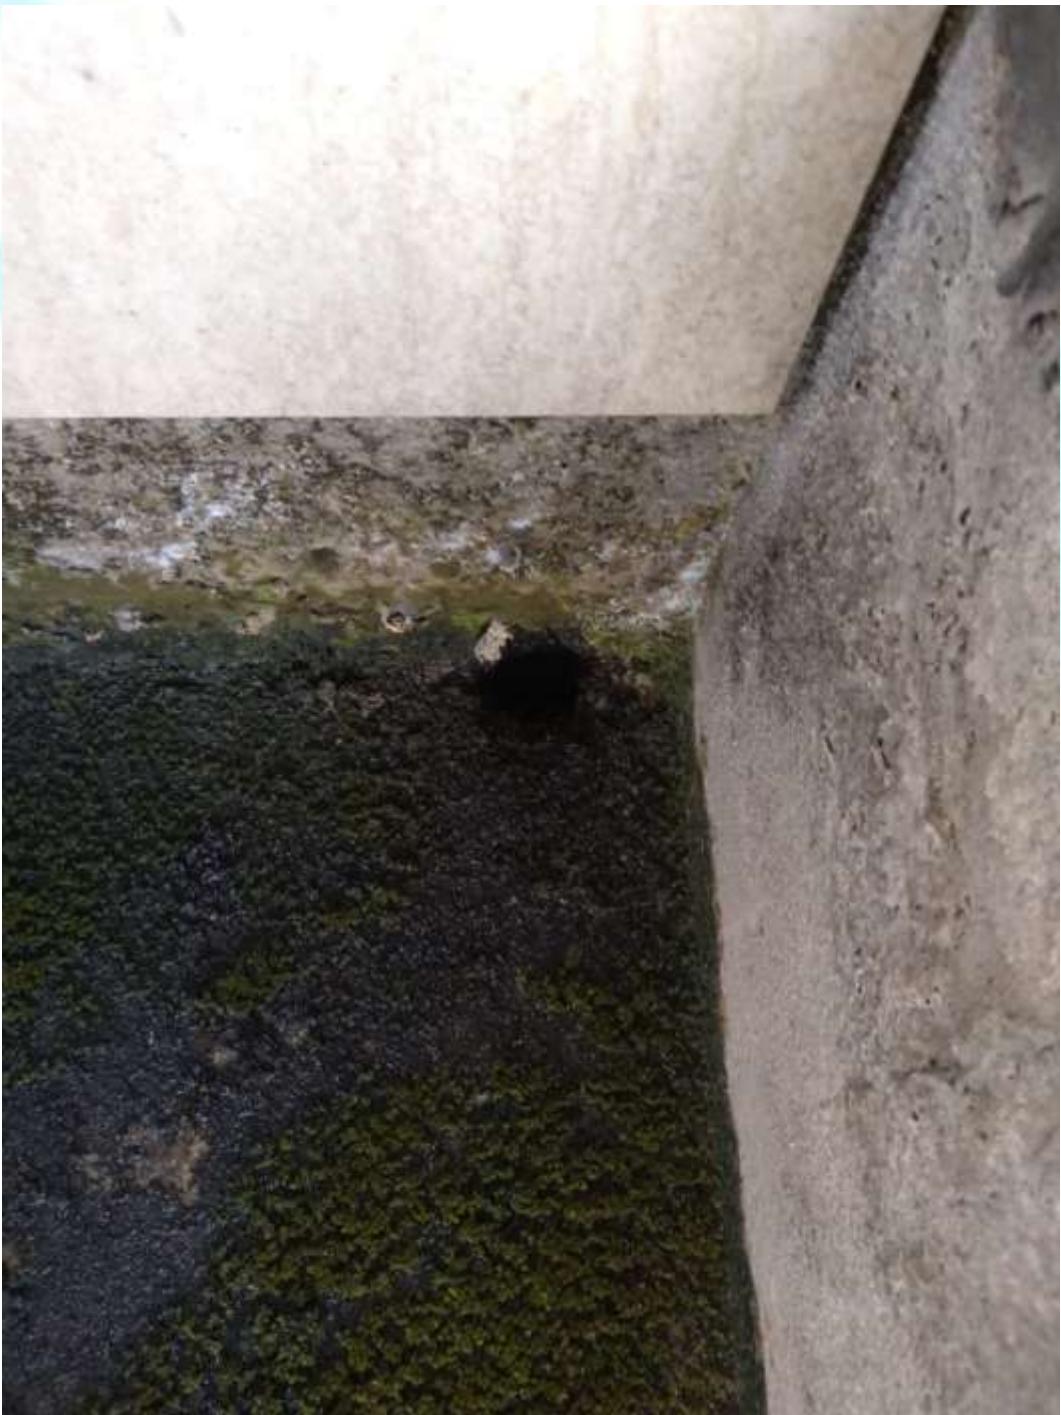
Figura 76 - Ralo entupido por excesso de lodo

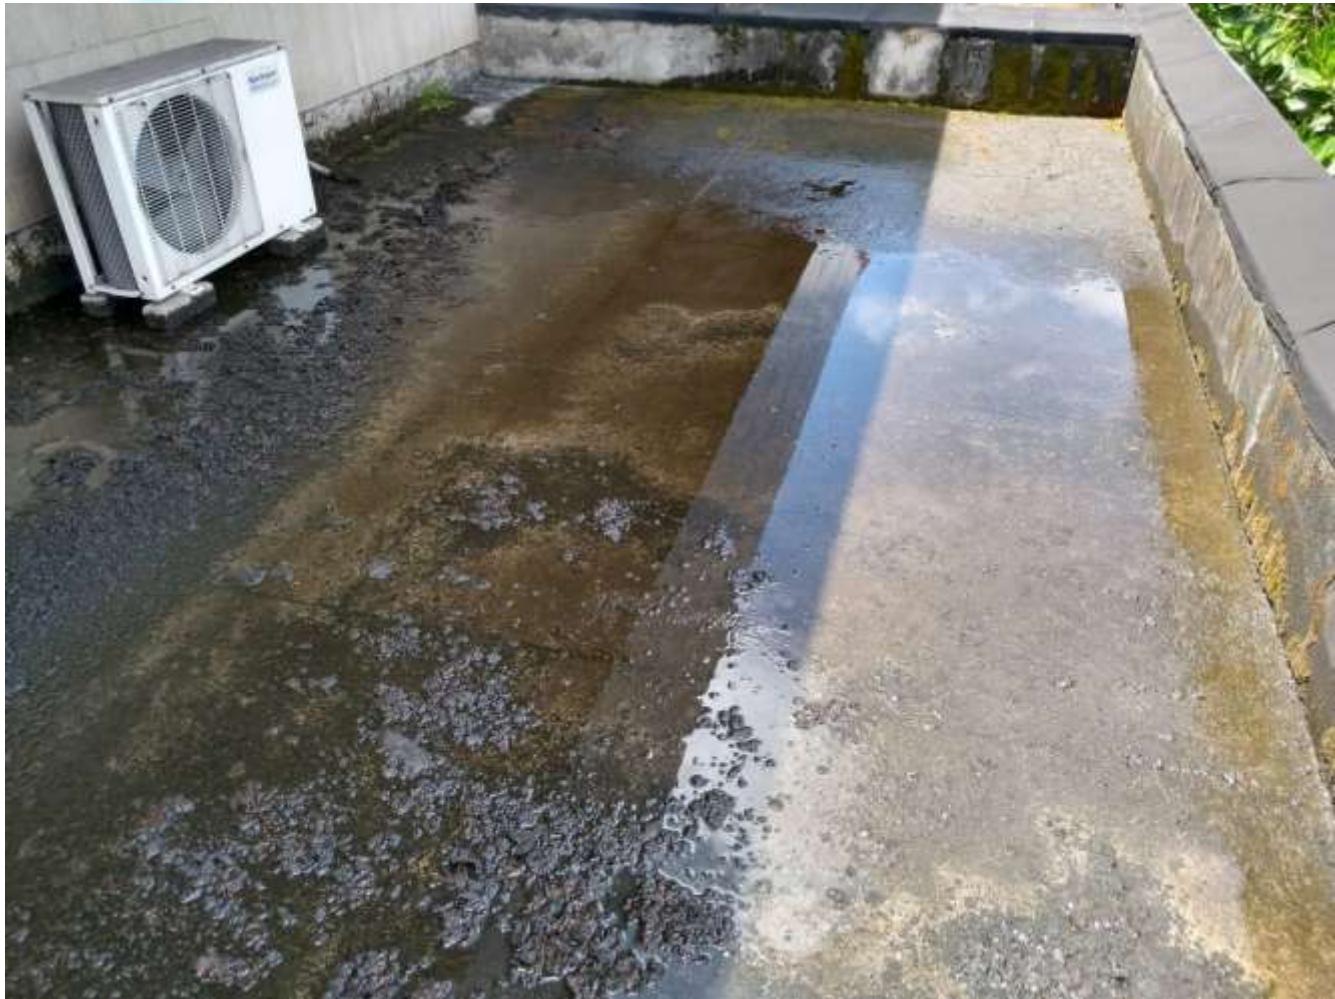
Figura 77 - Acúmulo de água na laje da marquise

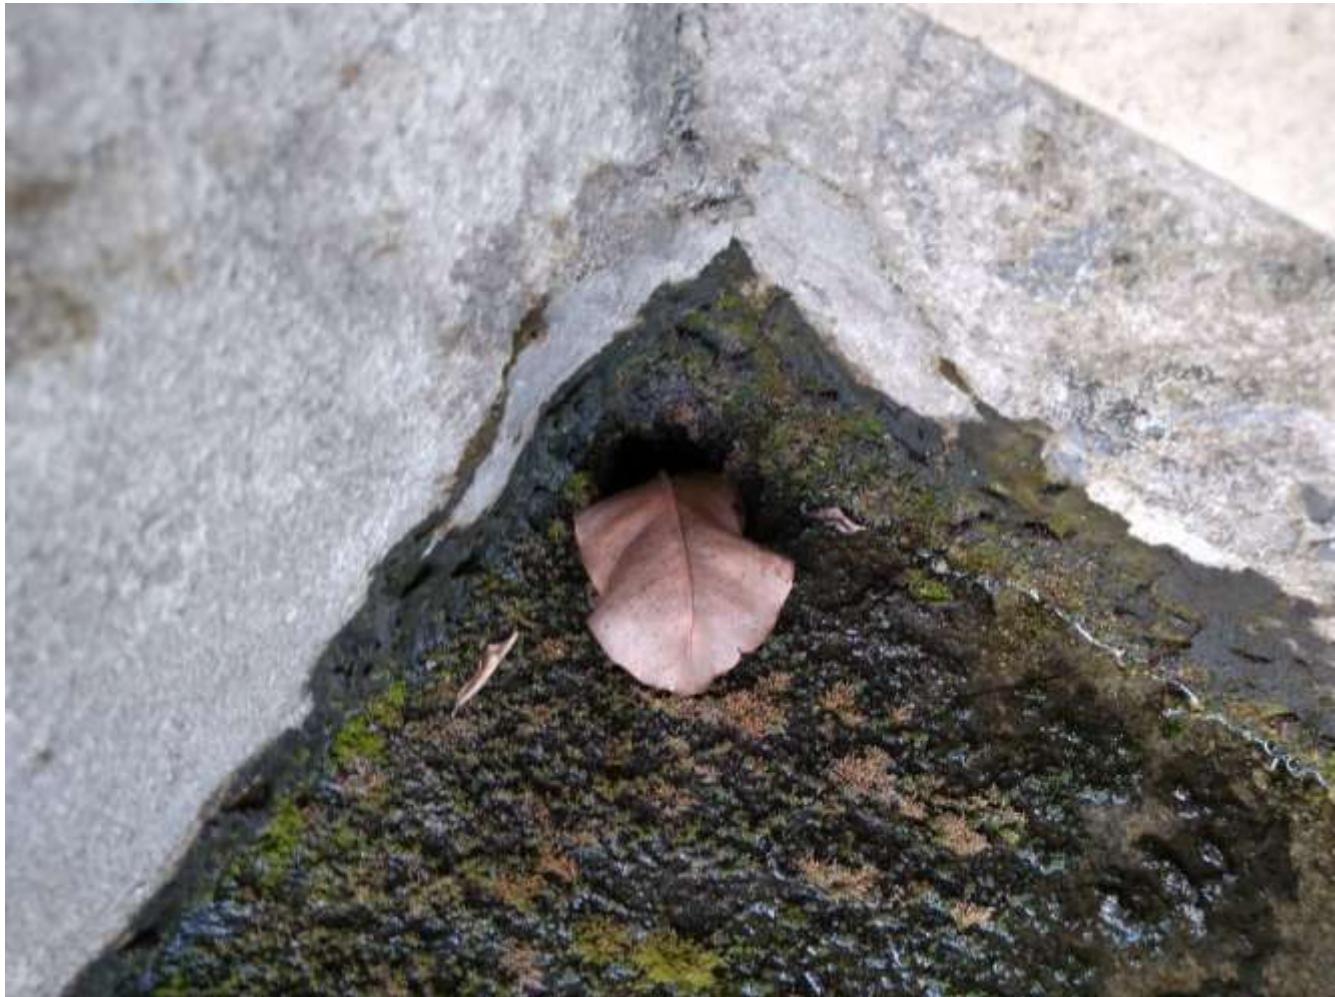
Figura 78 - Ralo comprometido por excesso de lodo e sujidades

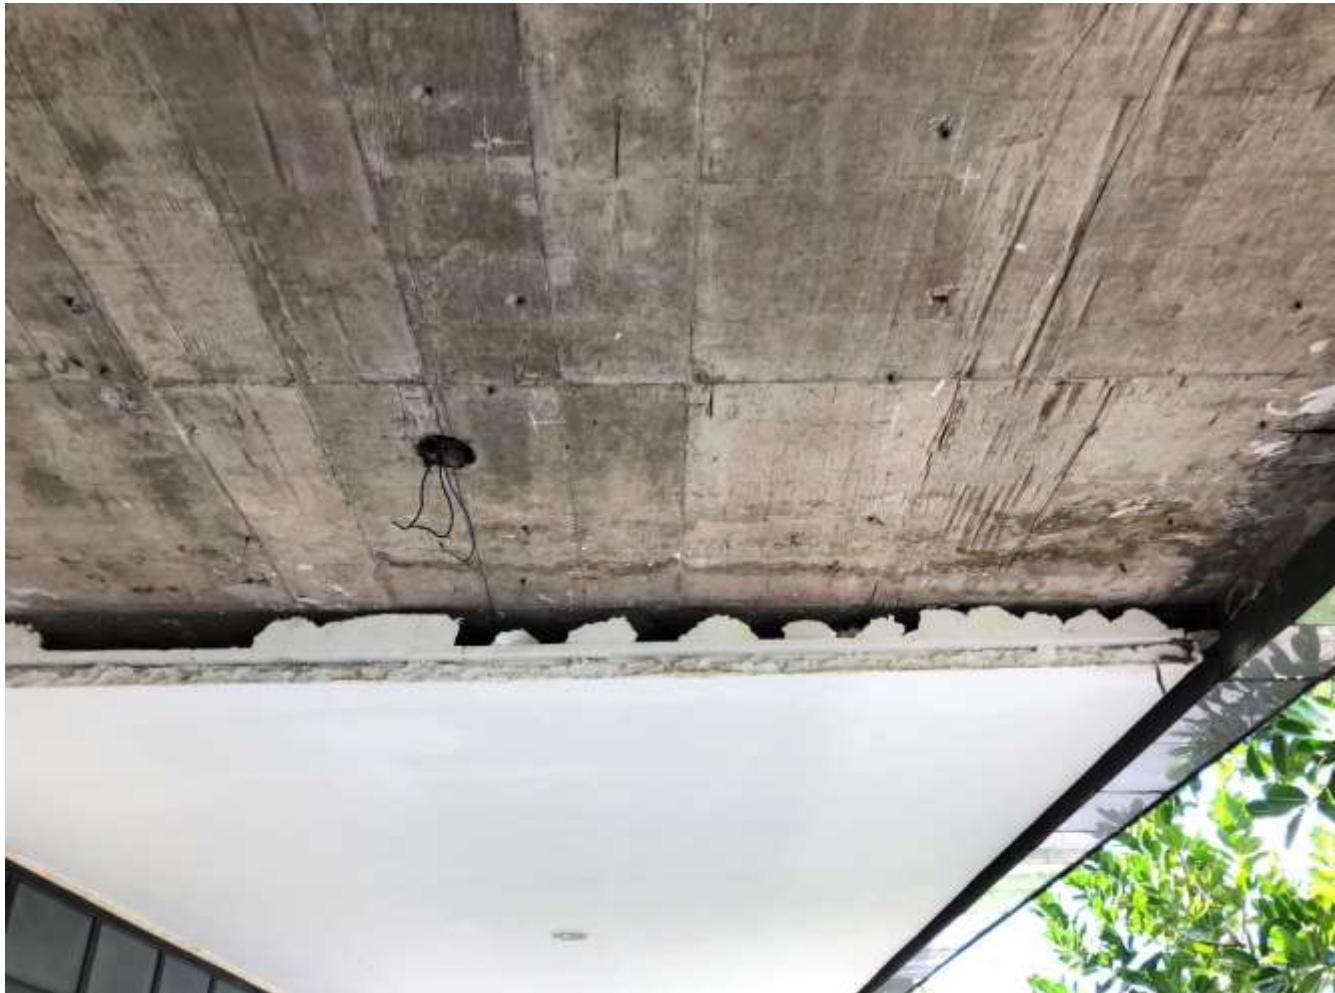
Figura 79 - Área de distensão do forro de gesso

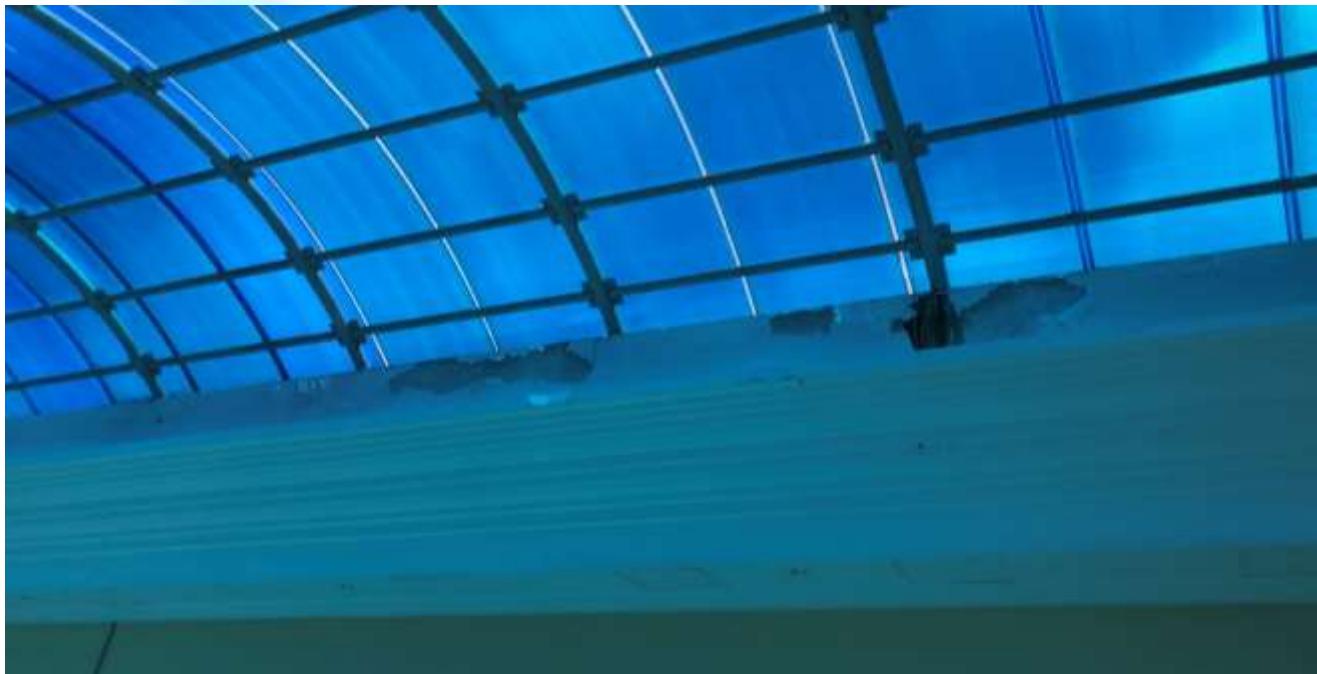
A platibanda encontra-se acometida por infiltrações provenientes ao mal funcionamento da estrutura de coberta local. O forro possui tampas de acesso danificadas (em aproximadamente 5 pontos) e reparos pontuais no escalonamento. No piso encontram-se pedras fissuradas e manchadas.

As não conformidades encontradas apresentam prejuízo estético, por tratarem do hall principal do prédio, indicamos como **prioridade de intervenção baixa**.

Figura 81 - Infiltrações na platibanda

- Troca de cinco placas de acesso no forro (15 mm x 50 cm x 60cm)
- Troca de cerâmica com fissuras ou manchas 39x39 (creme brilho – 3 unidades; creme fosco – 6 unidades; marrom brilho – 3 unidades)
- Pintura de paredes na cor amarelo claro – 179,06m<sup>2</sup>
- Reparos pontuais no escalonamento do gesso – 44,45m<sup>2</sup>

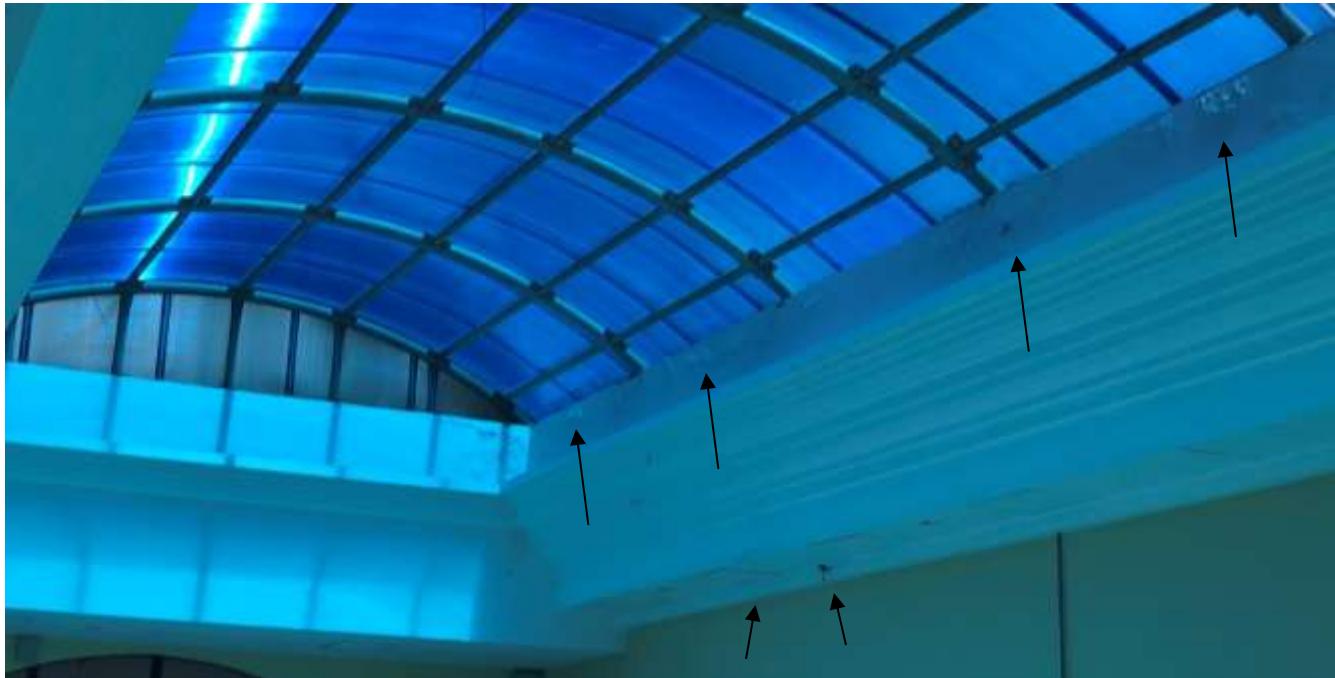
Figura 83 - Infiltrações na platibanda e tampas de acesso danificadas no forro

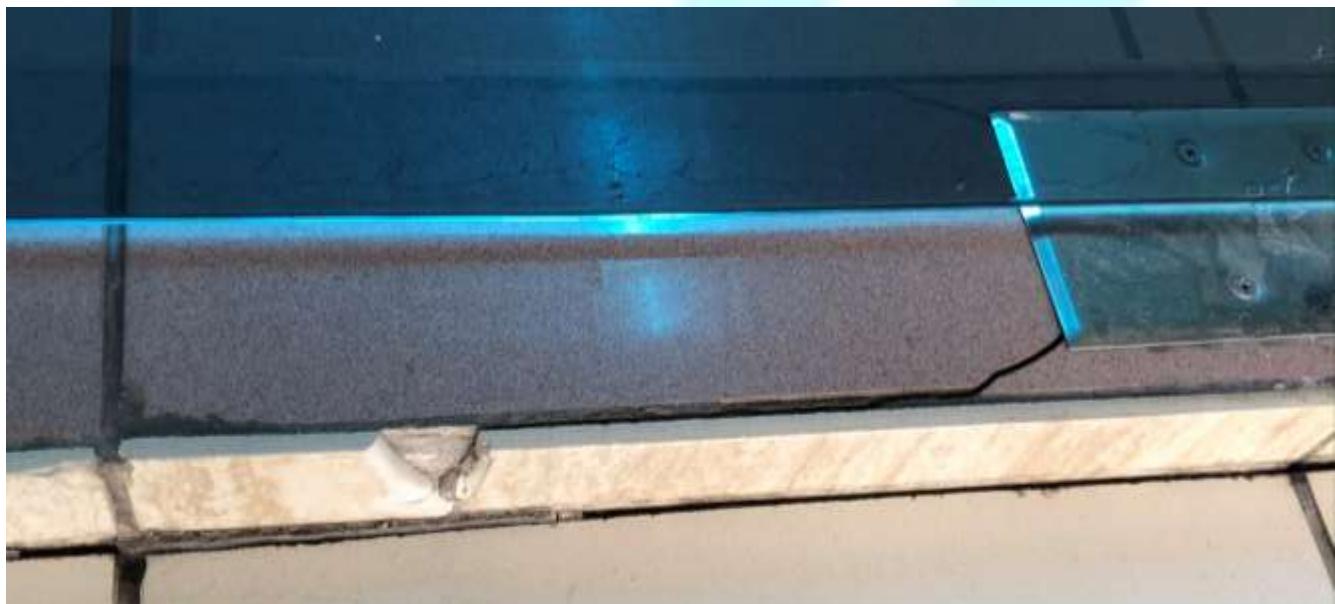
Figura 84 – Pedras de cerâmica no piso danificadas

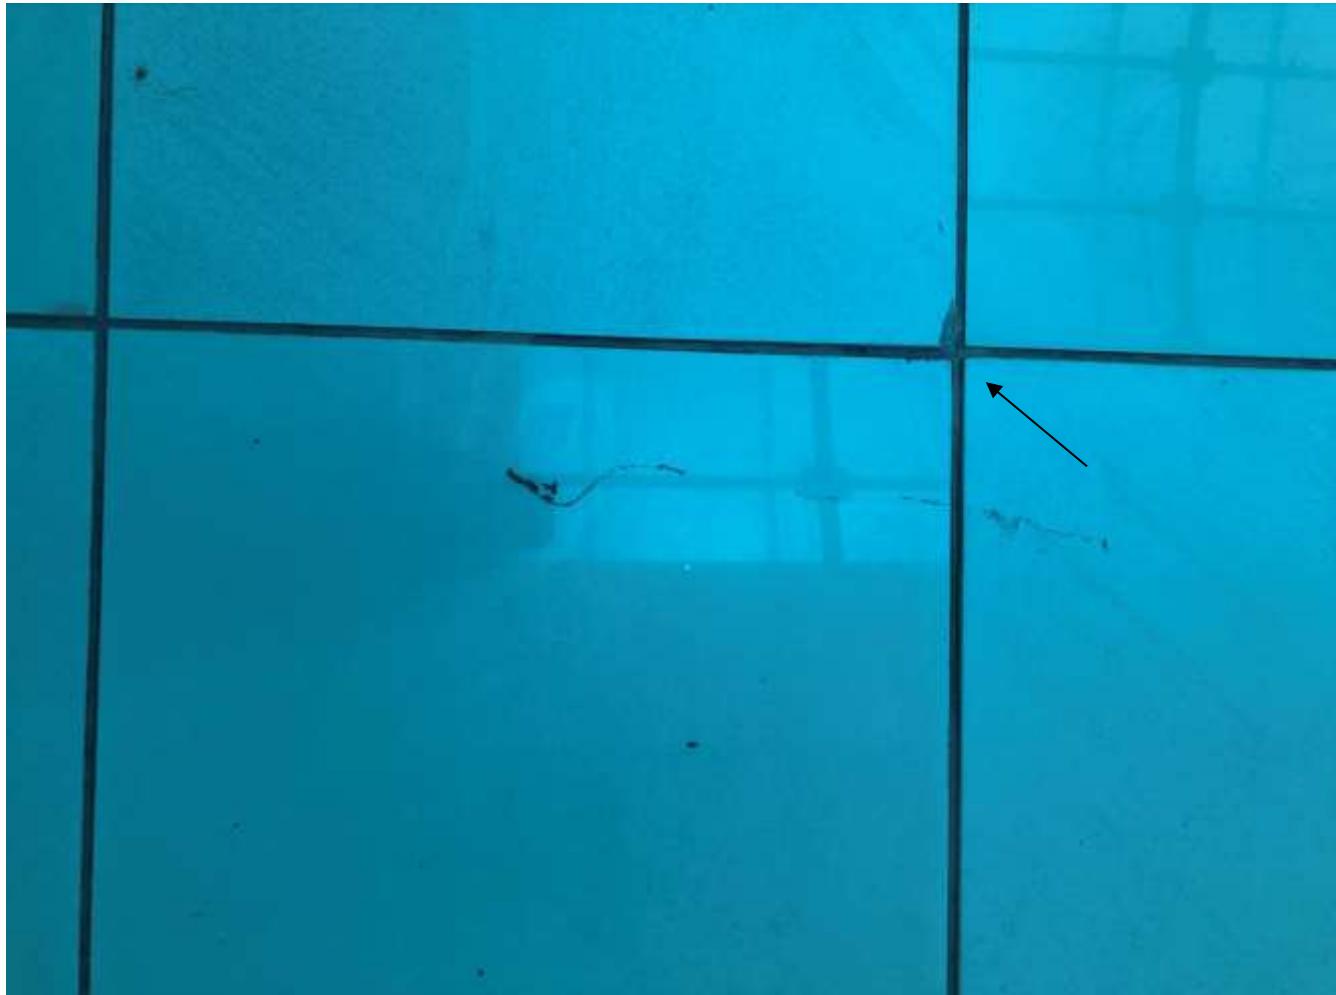
Figura 85 – Pedras de cerâmica no piso danificadas
