## RELATÓRIO TÉCNICO

### APRESENTAÇÃO

O relatório técnico apresenta todas as não conformidades encontradas na edificação, ilustrado com fotografias para melhor visualização das patologias e áreas afetadas.

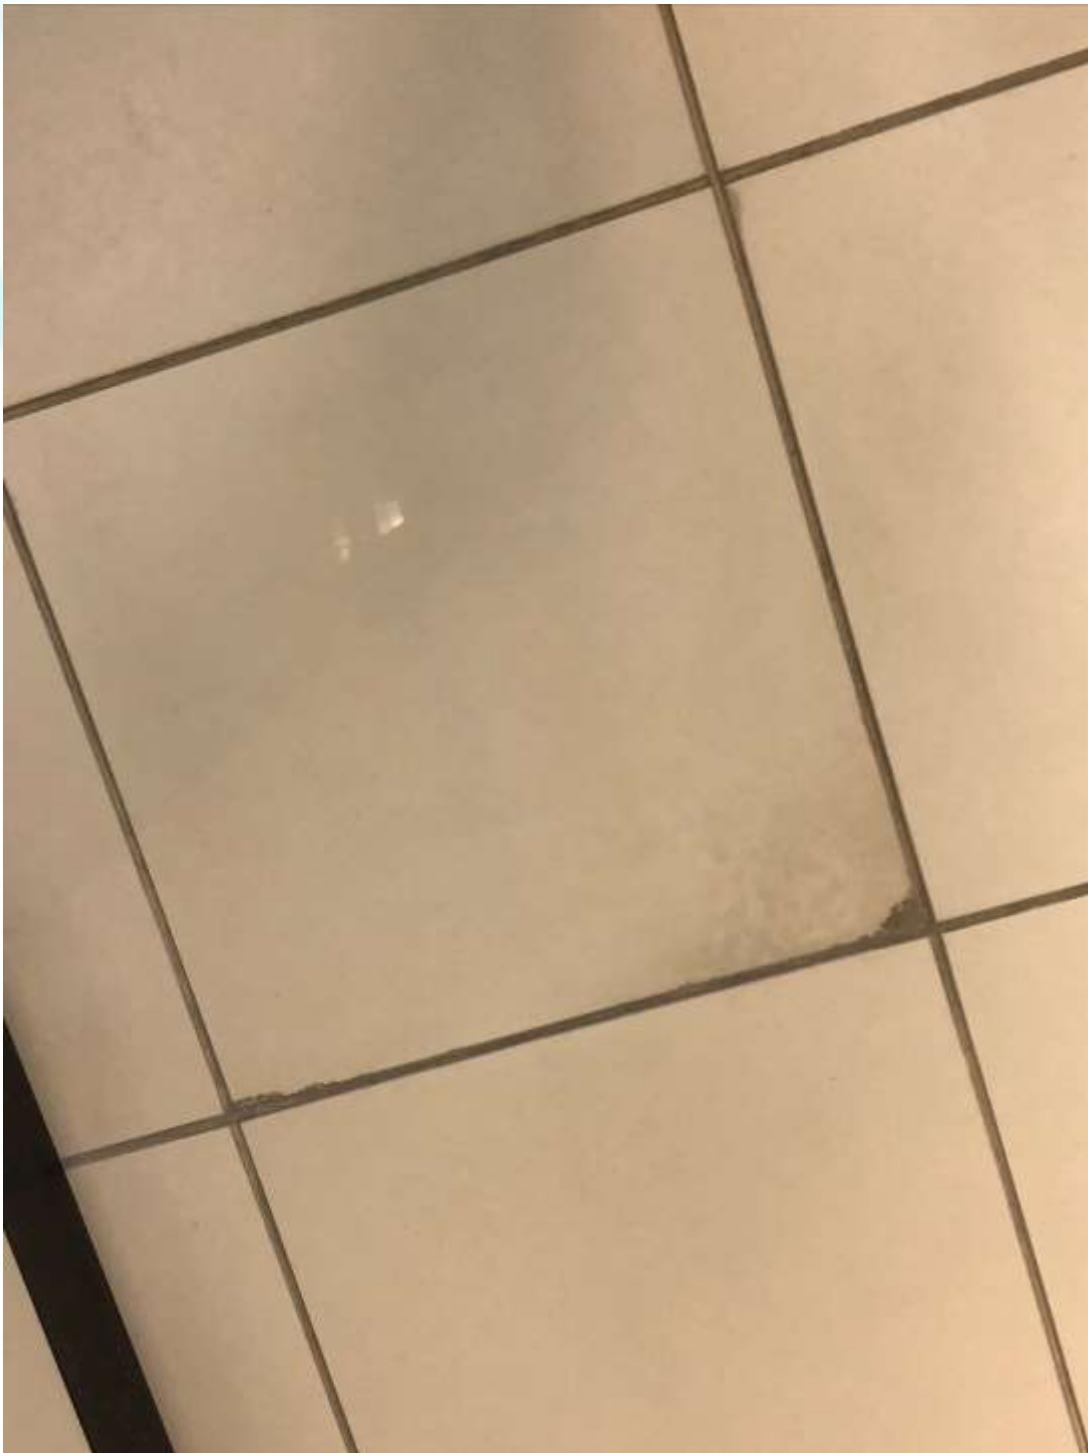
Nas paredes da sala é possível observar aproximadamente 10 pontos de fissuras (com 1m linear cada), na parede voltada para a fachada existem pontos de infiltração evidentes, e todas as paredes se encontram com a pintura manchada, no forro existem 3 placas faltantes/danificadas, no piso, aproximadamente 40 peças de cerâmica encontram-se fissuradas e/ou quebradas.

Figura 91 – Pedras de cerâmica no piso danificadas

- Remoção da camada de emboço no local das fissuras e infiltração;
- Abertura de fissuras para tratamento com argamassa polimérica bicomponente e tela de poliéster;
- Fechamento de fissuras e acabamento para pintura;
- Emassamento e lixamento da camada de preenchimento;
- Lixamento das paredes manchadas;
- Pintura de todas as paredes da sala – 95,55m<sup>2</sup>;
- Troca de 3 placas de forro de lã de vidro cor branca (15mm x 62,5 cm x 1,25m);
- Troca de 35 pedras de cerâmica 39x39 cor creme acabamento brilho;

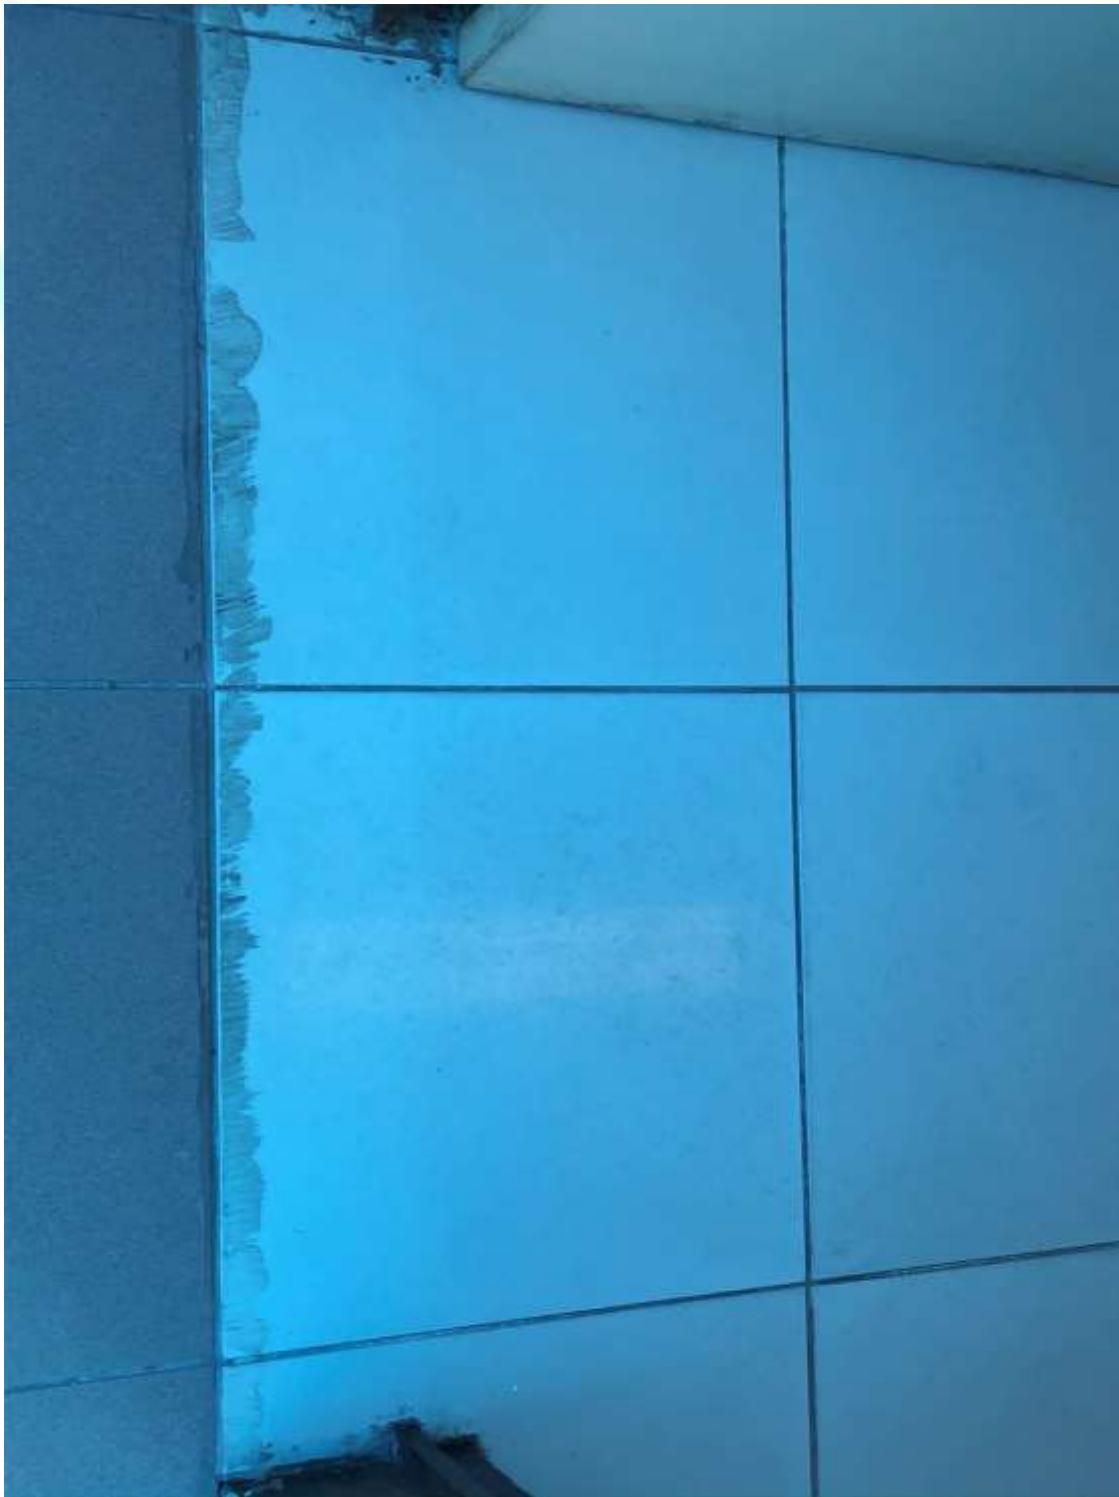
Figura 92 - Pedras de cerâmicas no piso danificadas

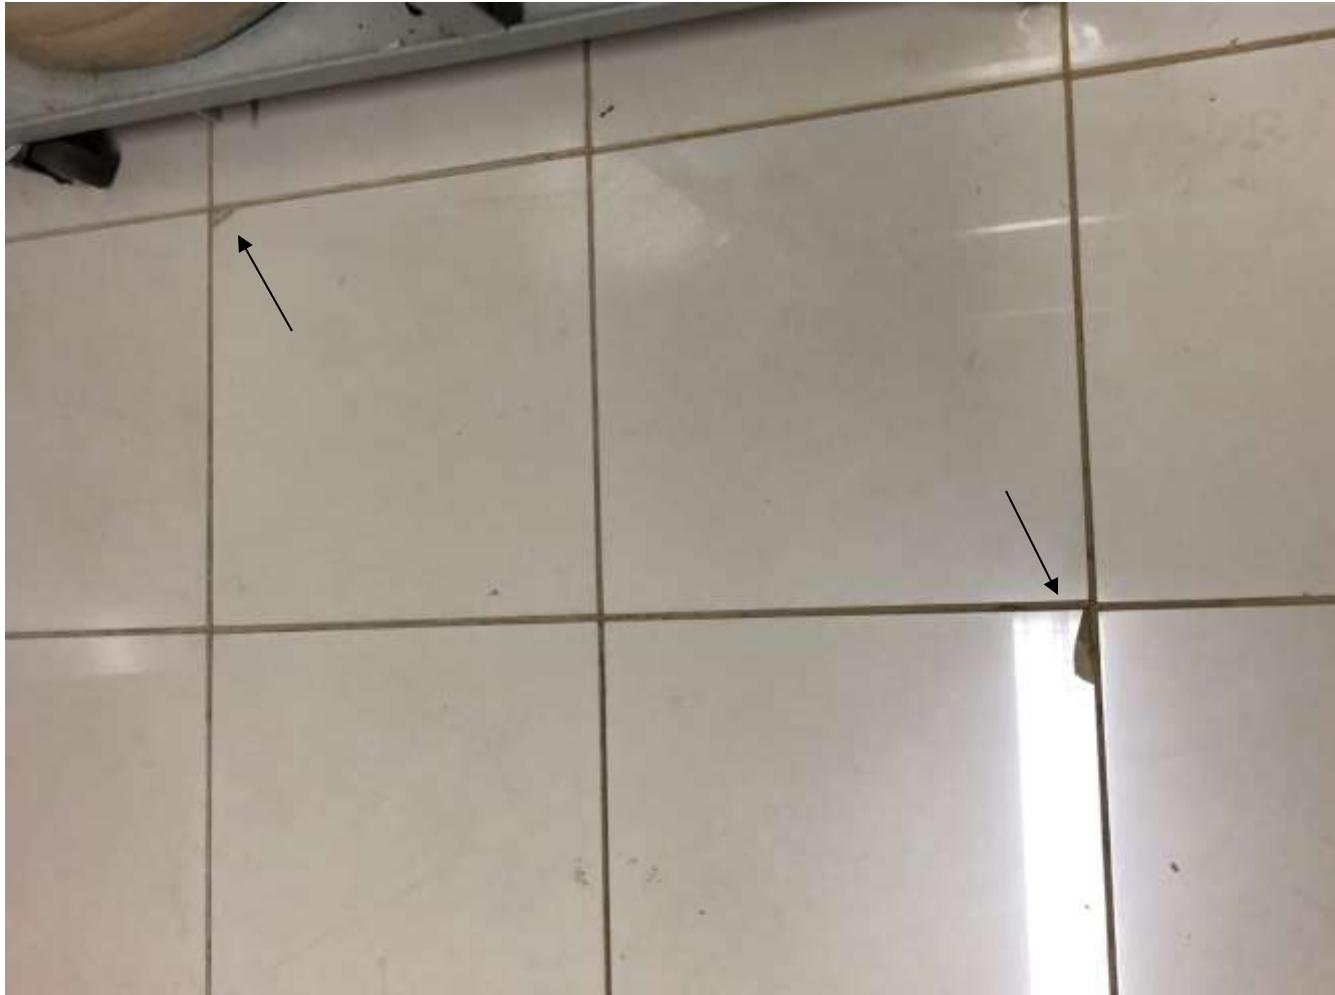
Figura 100 – Pedras de cerâmicas no piso quebradas

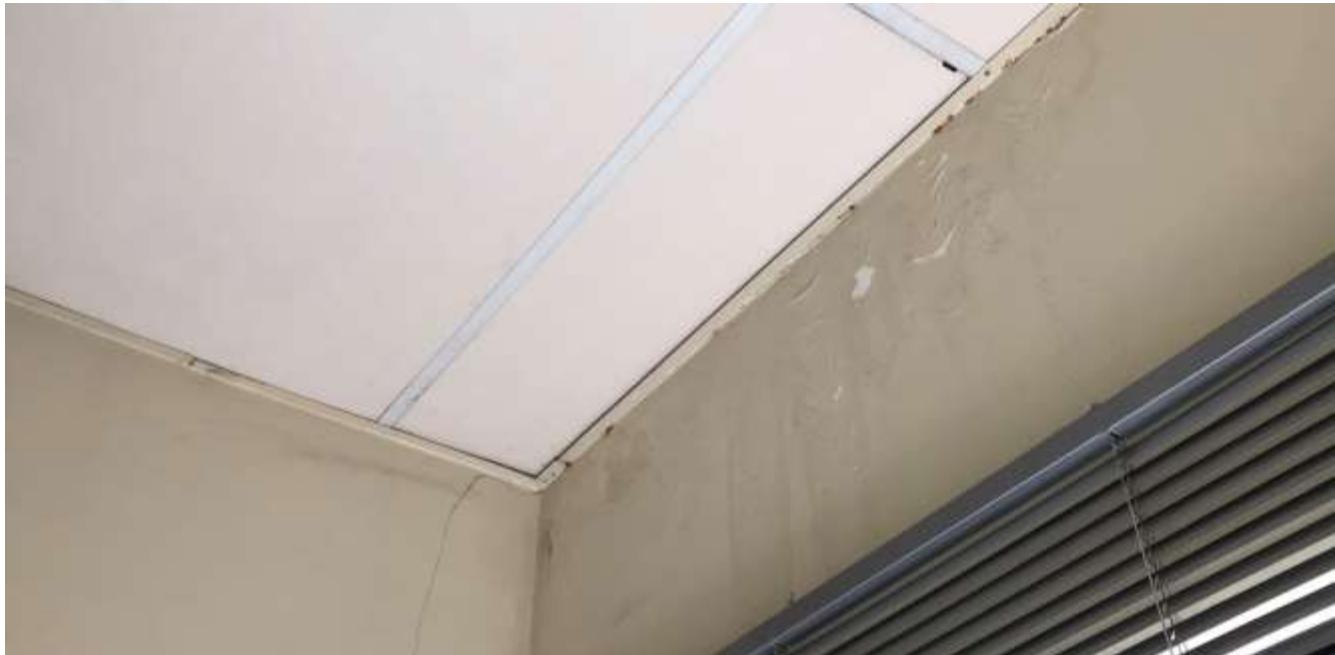
Figura 104 - Infiltração proveniente da fachada

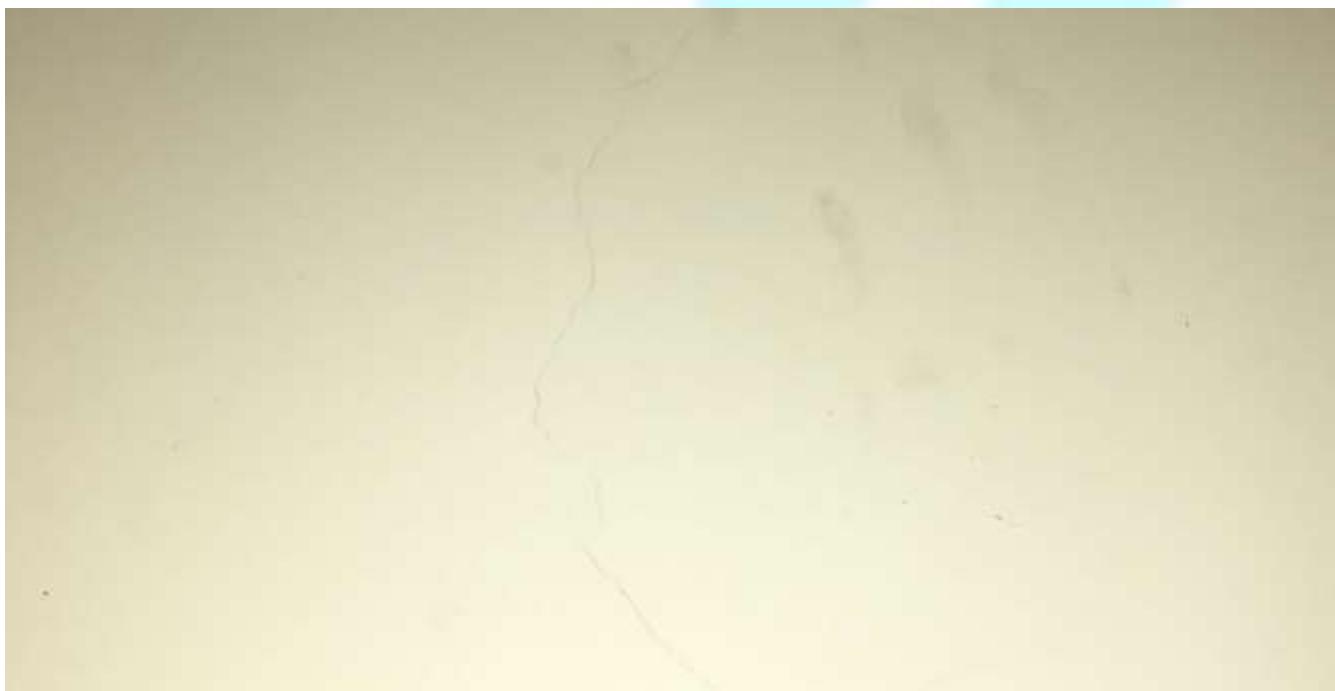
Figura 105 – Fissuras na parede

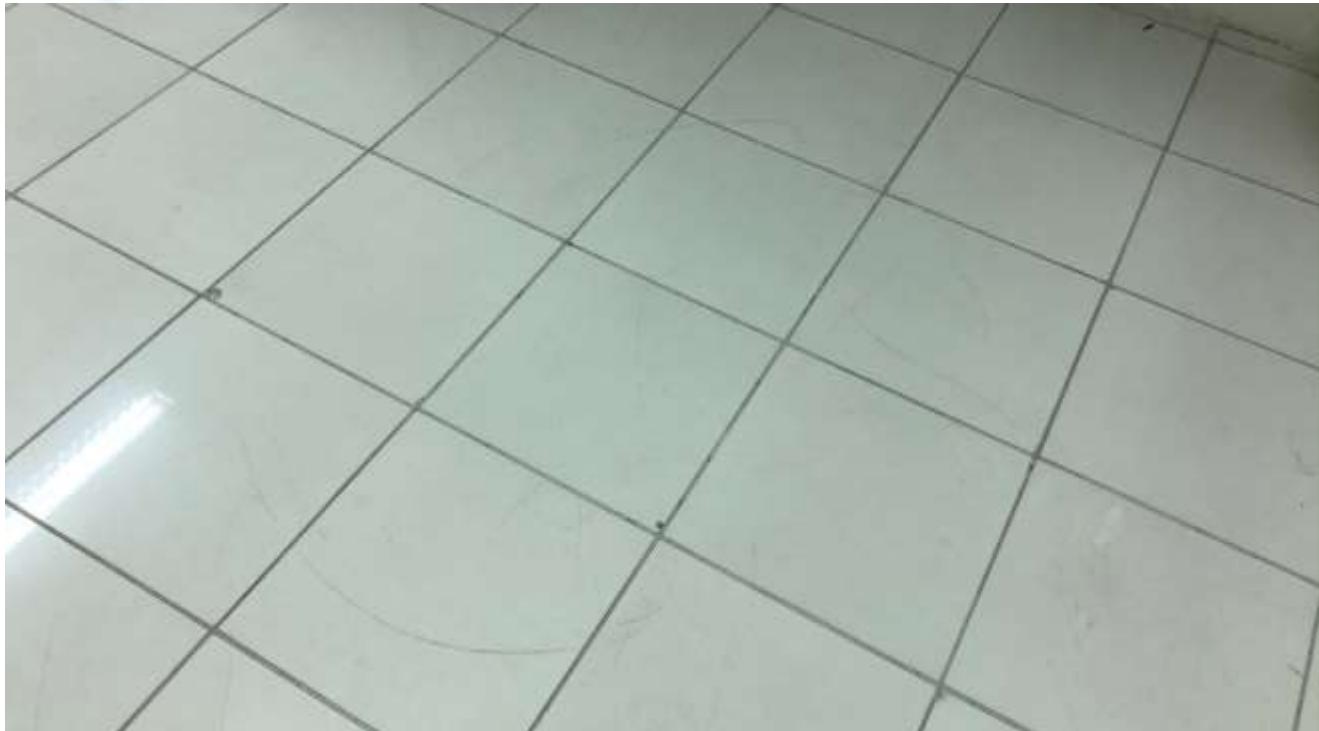
Figura 107 - Cerâmicas arranhadas

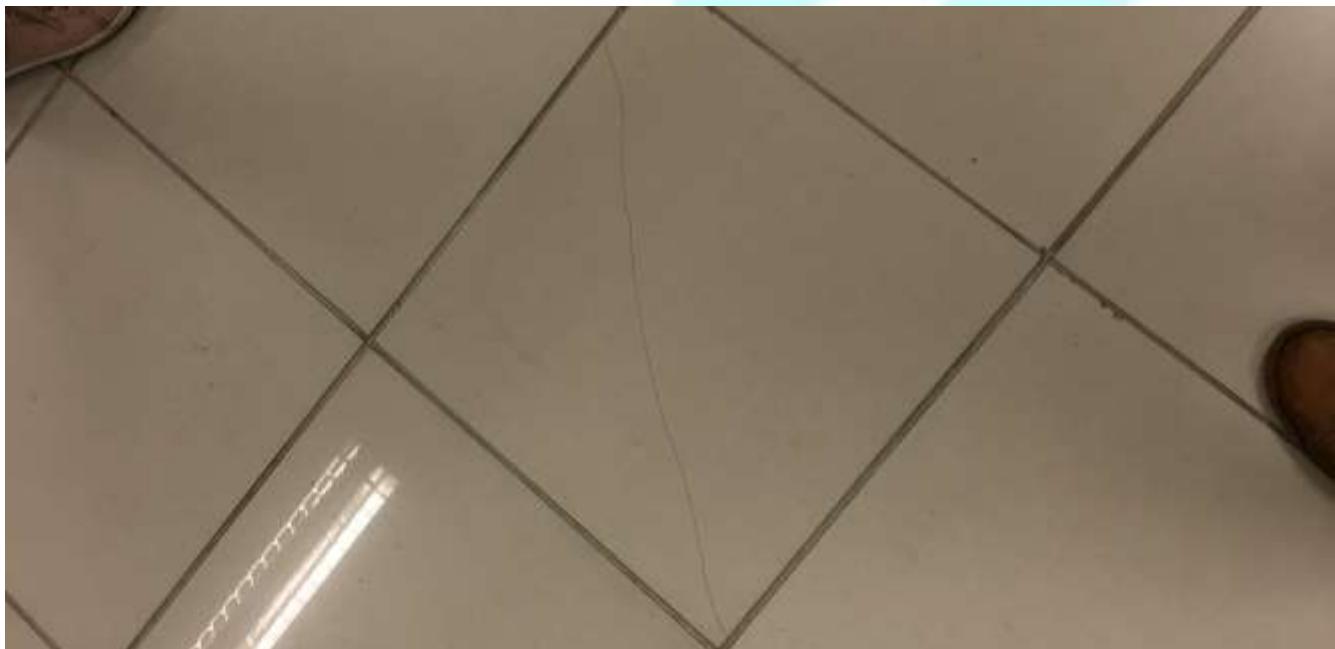
Figura 108 – Pedras de cerâmicas no piso fissuradas

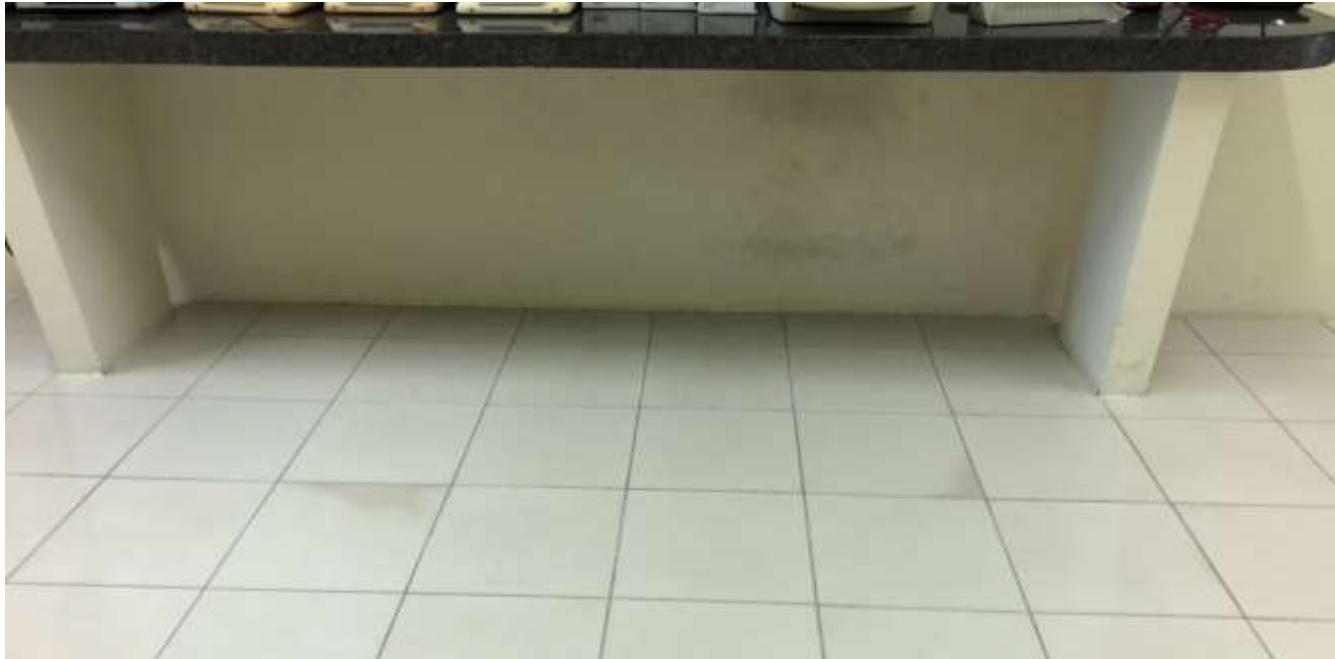
Figura 109 – Pedras de cerâmica e parede com manchas

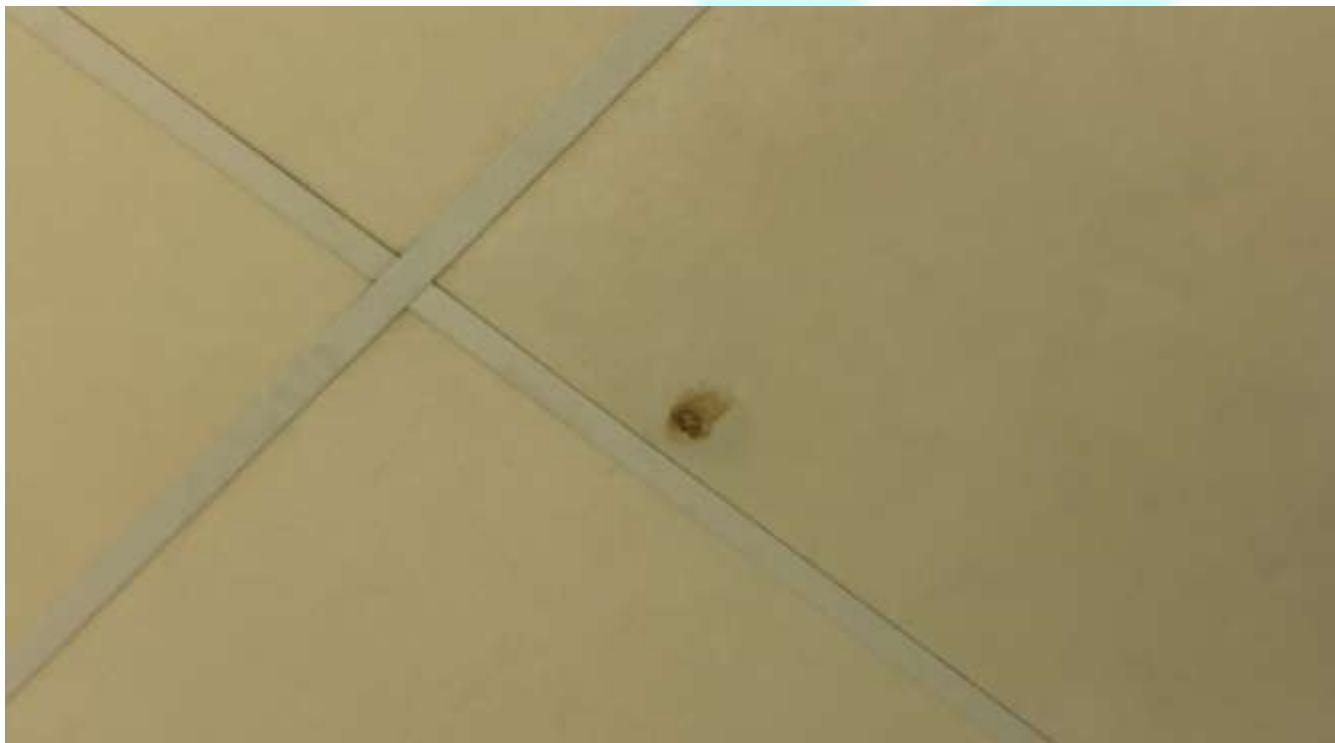
Figura 110 – Placa de forro manchada

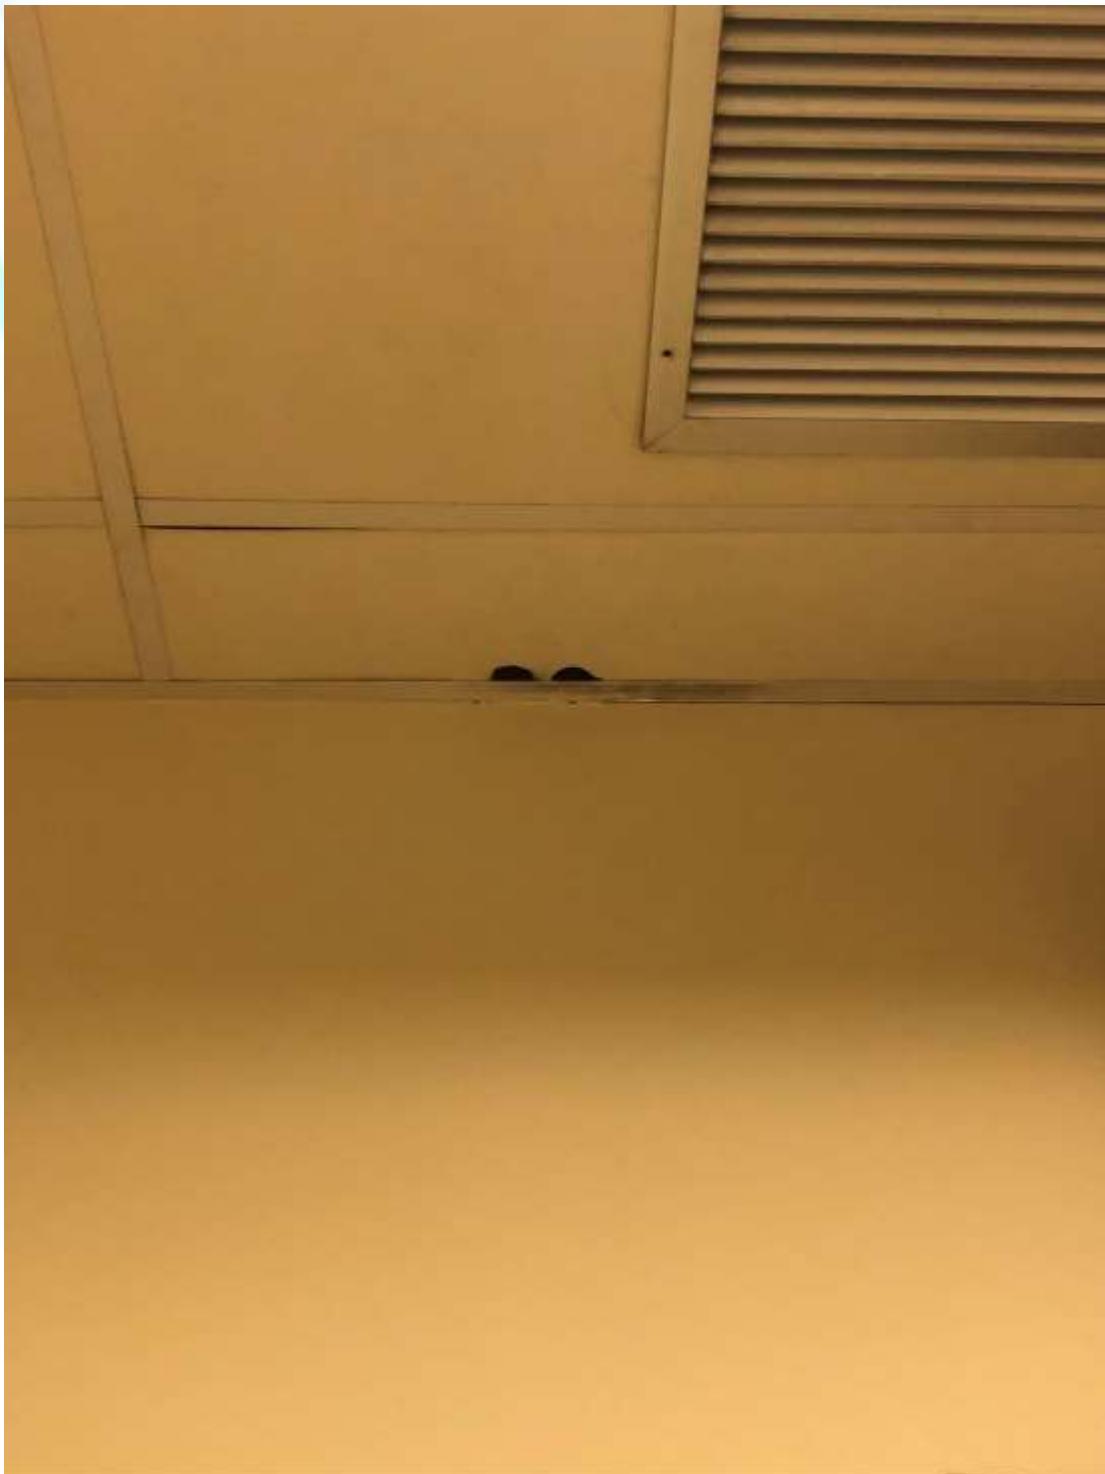
Figura 111 - Forro danificado

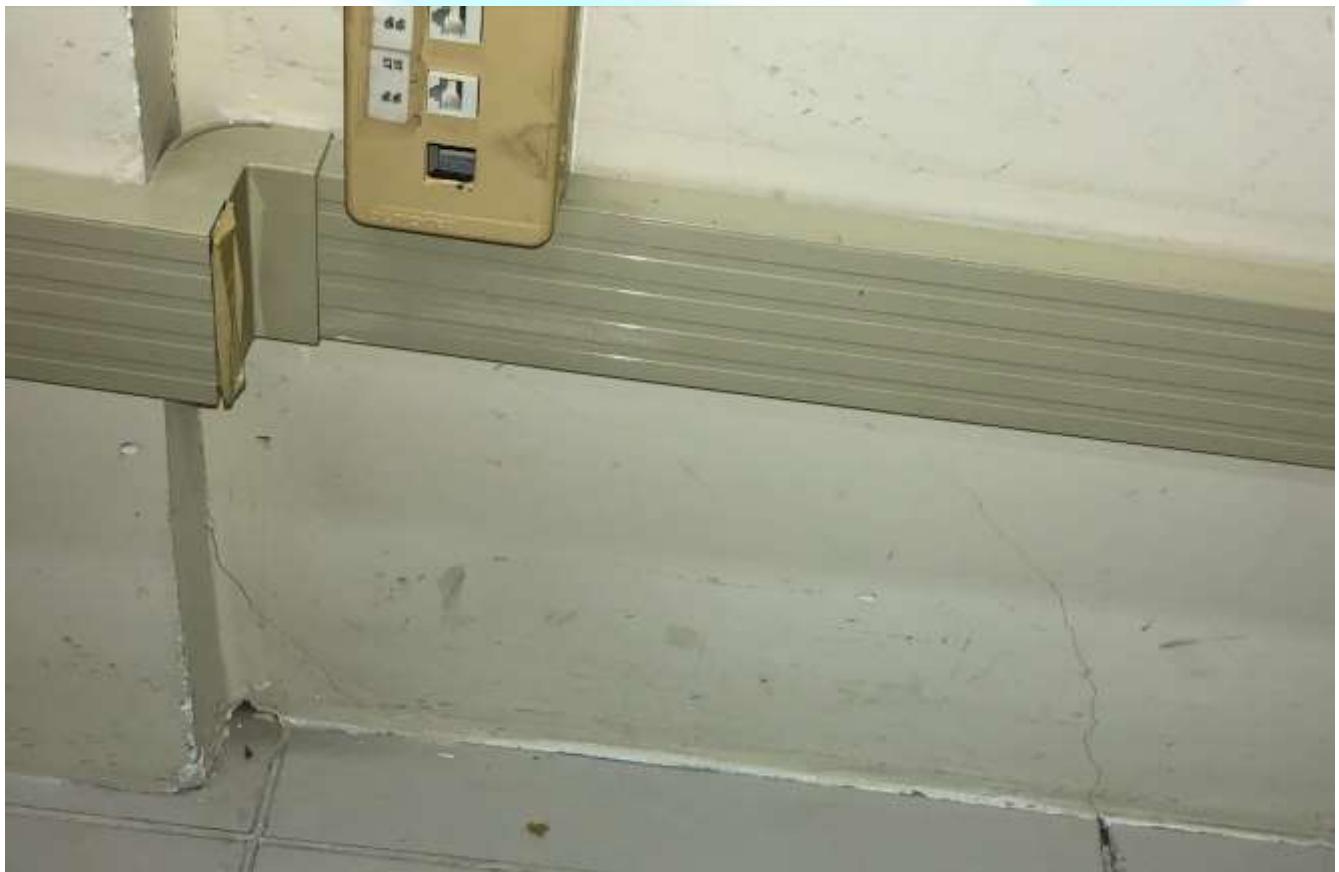
Figura 115 - Fissuras, emassamento danificado e manchas na pintura

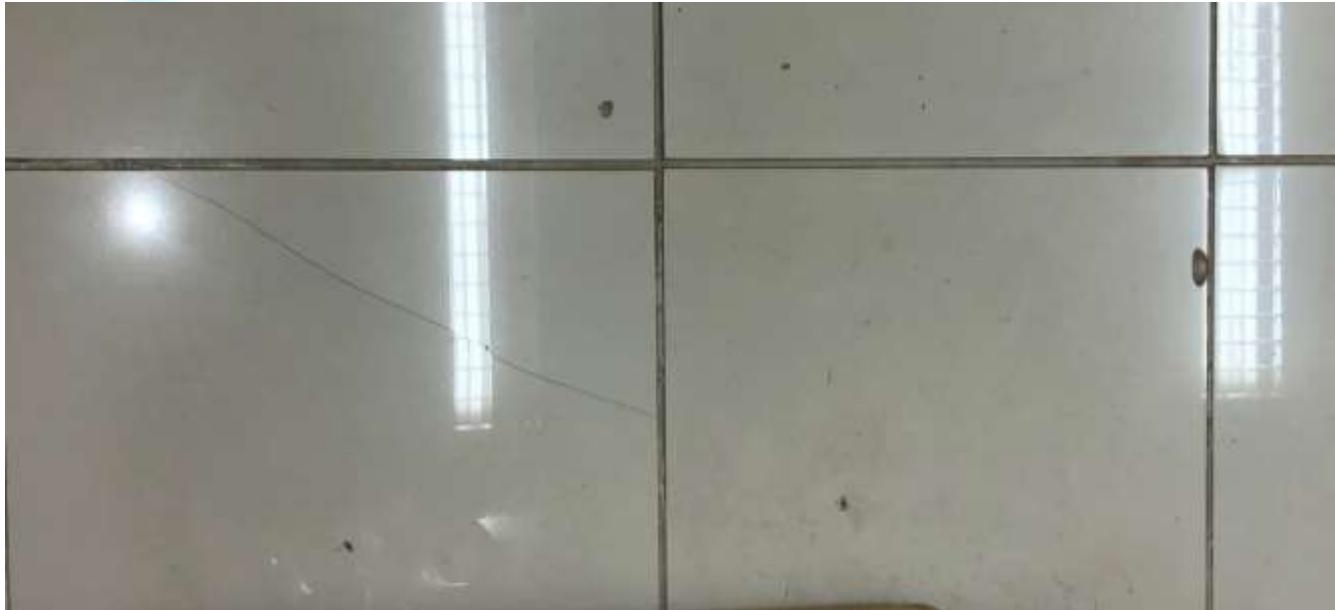
Figura 116 - Pedras quebradas e fissuradas

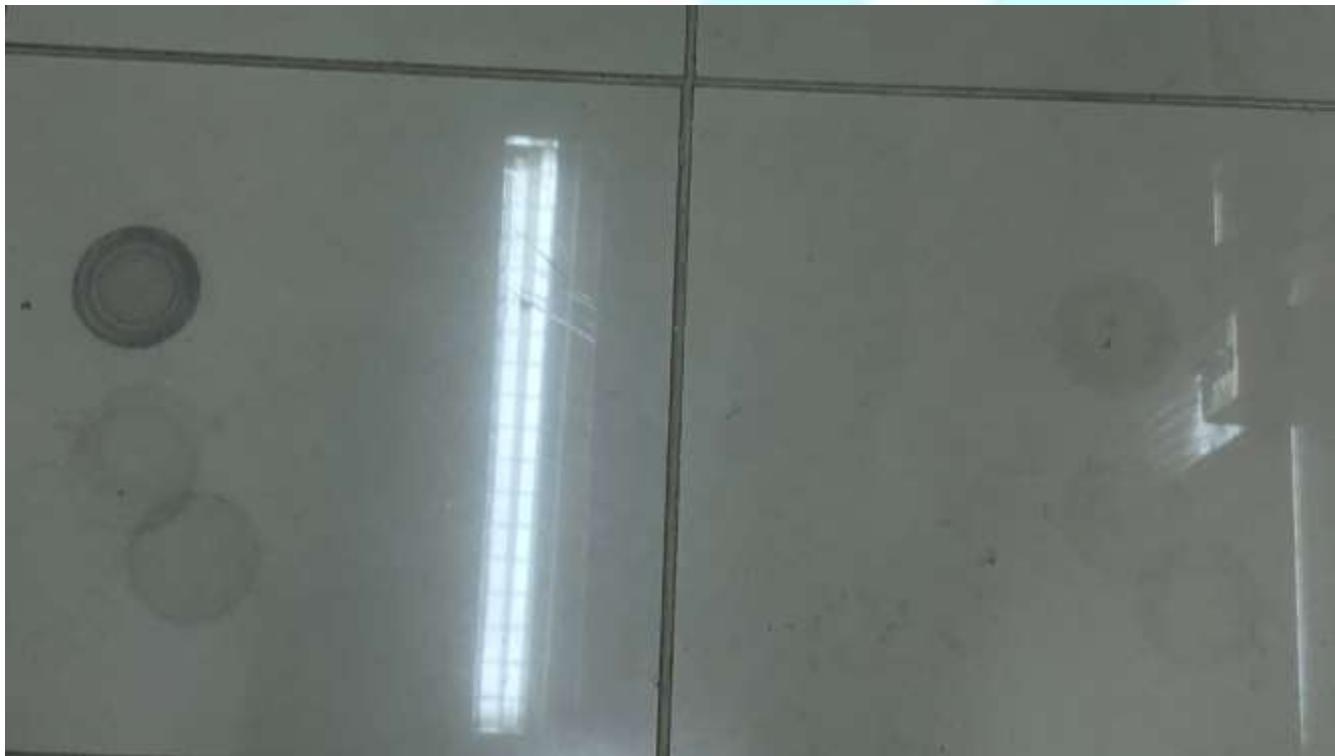
Figura 117 - Pedras manchadas

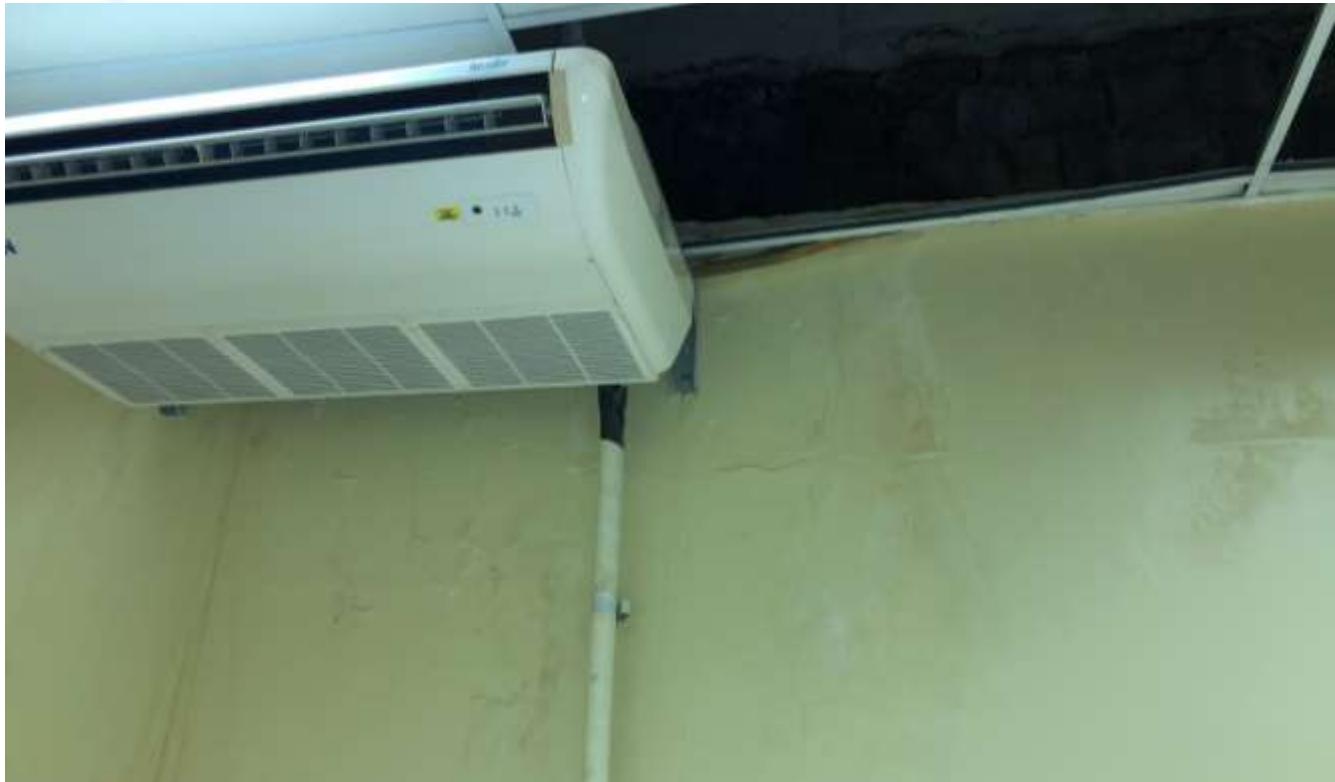
Nas paredes, foram observados pontos de fissuras e manchas de infiltração proveniente da cobertura, no piso, 60% apresentam cerâmicas manchadas e quebradas, e no forro 3 placas faltantes.

Apesar das fissuras apresentadas, as fissuras não possuem caráter estrutural, trata-se de danos estéticos e consideramos como **grau de prioridade baixa**.

Figura 120 - Fissuras, infiltração e forro faltante

- Remoção da camada de emboço no local das fissuras e infiltração;
- Abertura de fissuras para tratamento com argamassa polimérica bicomponente e tela de poliéster;
- Fechamento de fissuras e acabamento para pintura;
- Emassamento e lixamento da camada de preenchimento;
- Lixamento das paredes manchadas;
- Pintura de todas as paredes da sala – 108,63m<sup>2</sup>;
- Colocação de 3 placas de forro de lã de vidro cor branca (15mm x 62,5 cm x 1,25m);
- Troca de 42,09m<sup>2</sup> das pedras de cerâmica 39x39 cor creme acabamento brilho;

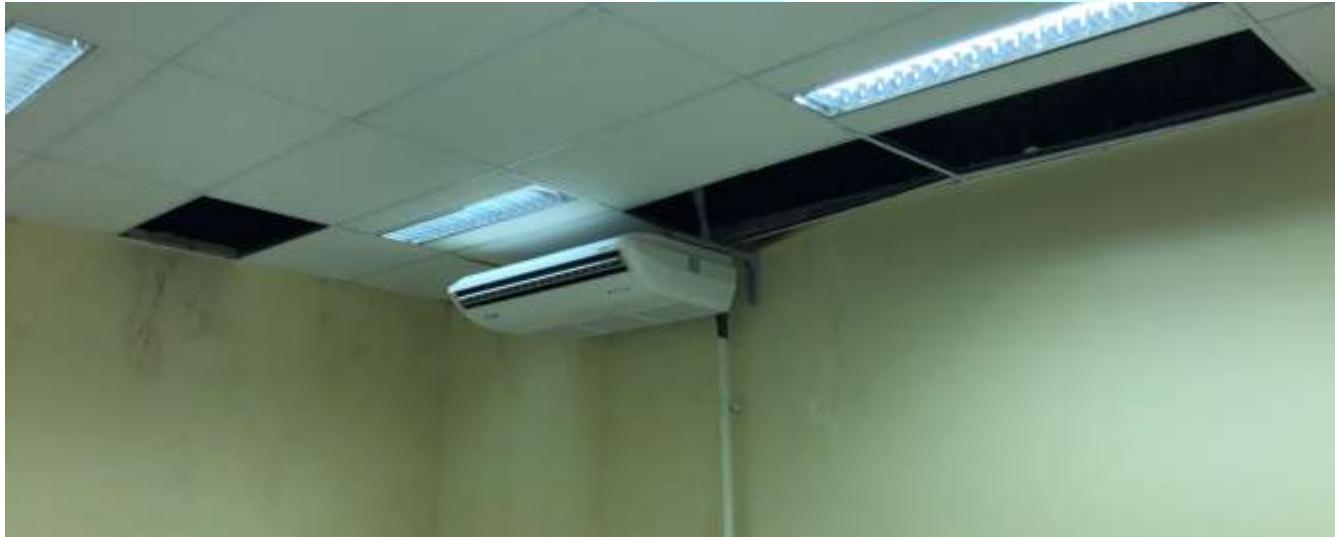
Figura 121 - placas de forro faltantes

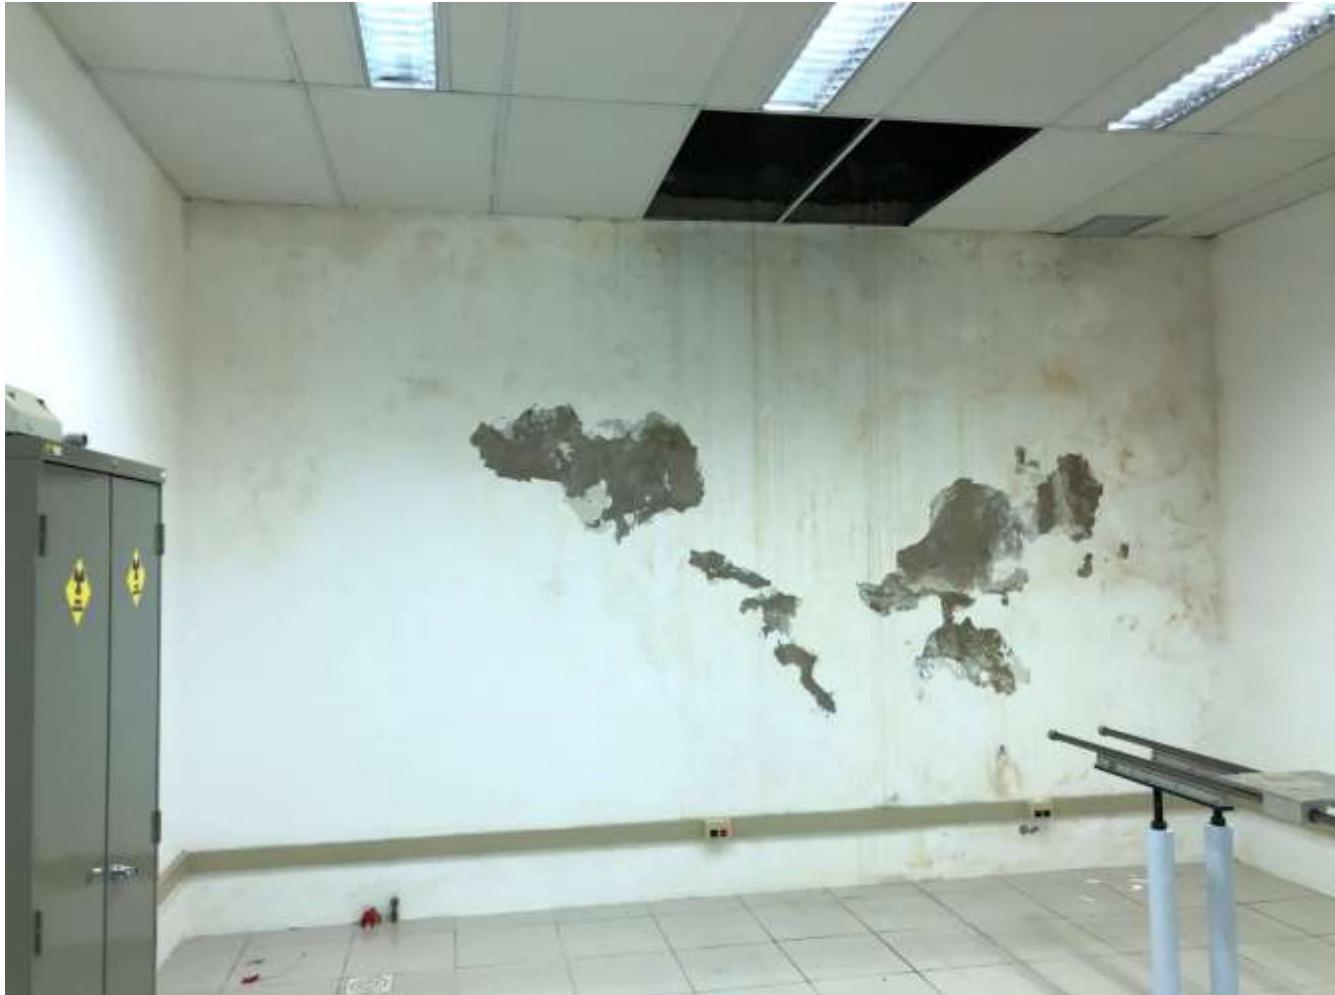
Nas paredes foram encontradas fissuras e manchas de infiltrações provenientes da fachada, no piso, 8 pedras de cerâmica quebradas e/ou manchadas e no forro, 2 placas faltantes e 1 danificada.

Apesar das fissuras apresentadas, elas não possuem caráter estrutural, trata-se de danos estéticos e consideramos como **grau de prioridade baixa**, assim como as manchas de infiltração.

Figura 122 - Manchas de Infiltração e placas faltantes

- Remoção da camada de emboço no local das fissuras e infiltração;
- Abertura de fissuras para tratamento com argamassa polimérica bicomponente e tela de poliéster;
- Fechamento de fissuras e acabamento para pintura;
- Emassamento e lixamento da camada de preenchimento;
- Pintura das paredes da sala – 86,64m<sup>2</sup>;
- Troca de 1 e colocação de 2 placas de forro de lã de vidro cor branca (15mm x 62,5 cm x 1,25m);
- Troca de 8 pedras de cerâmica 39x39 cor creme acabamento brilho;

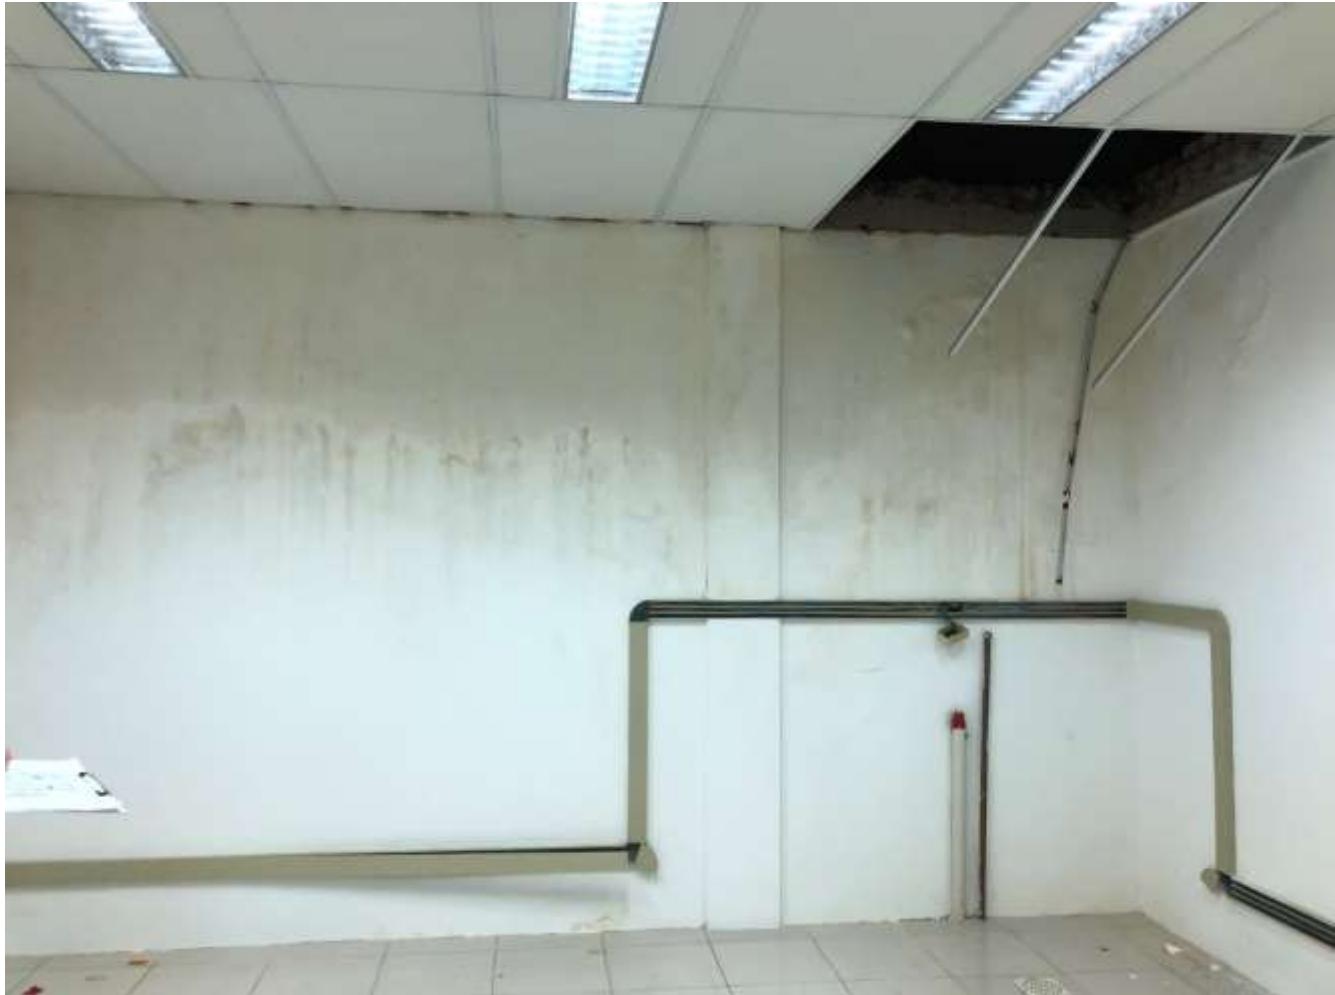
Nas paredes foram observadas manchas de infiltração provenientes da fachada, no forro, a estrutura metálica de sustentação das placas encontra-se danificada em duas hastes, em consequência há falta de 2 placas no local, no piso, 60% das cerâmicas encontram-se danificadas.

As infiltrações não possuem caráter estrutural, trata-se de danos estéticos e consideramos como **grau de prioridade baixa**, assim como a estrutura do forro e suas placas.

Figura 125 - Manchas de infiltração provenientes da fachada, estrutura do forro danificada e placas faltantes

- Remoção da camada de emboço no local das infiltrações;
- Aplicação de novo emboço em local removido;
- Emassamento e lixamento da camada de preenchimento;
- Pintura de paredes da sala – 13,53m<sup>2</sup>;
- Reparo de 2 hastes da estrutura metálica de sustentação do forro
- Troca de duas placas de forro lã de vidro cor branca (20 mm x 62,5 cm x 1,25m)
- Troca de 17,79m<sup>2</sup> das pedras de cerâmica

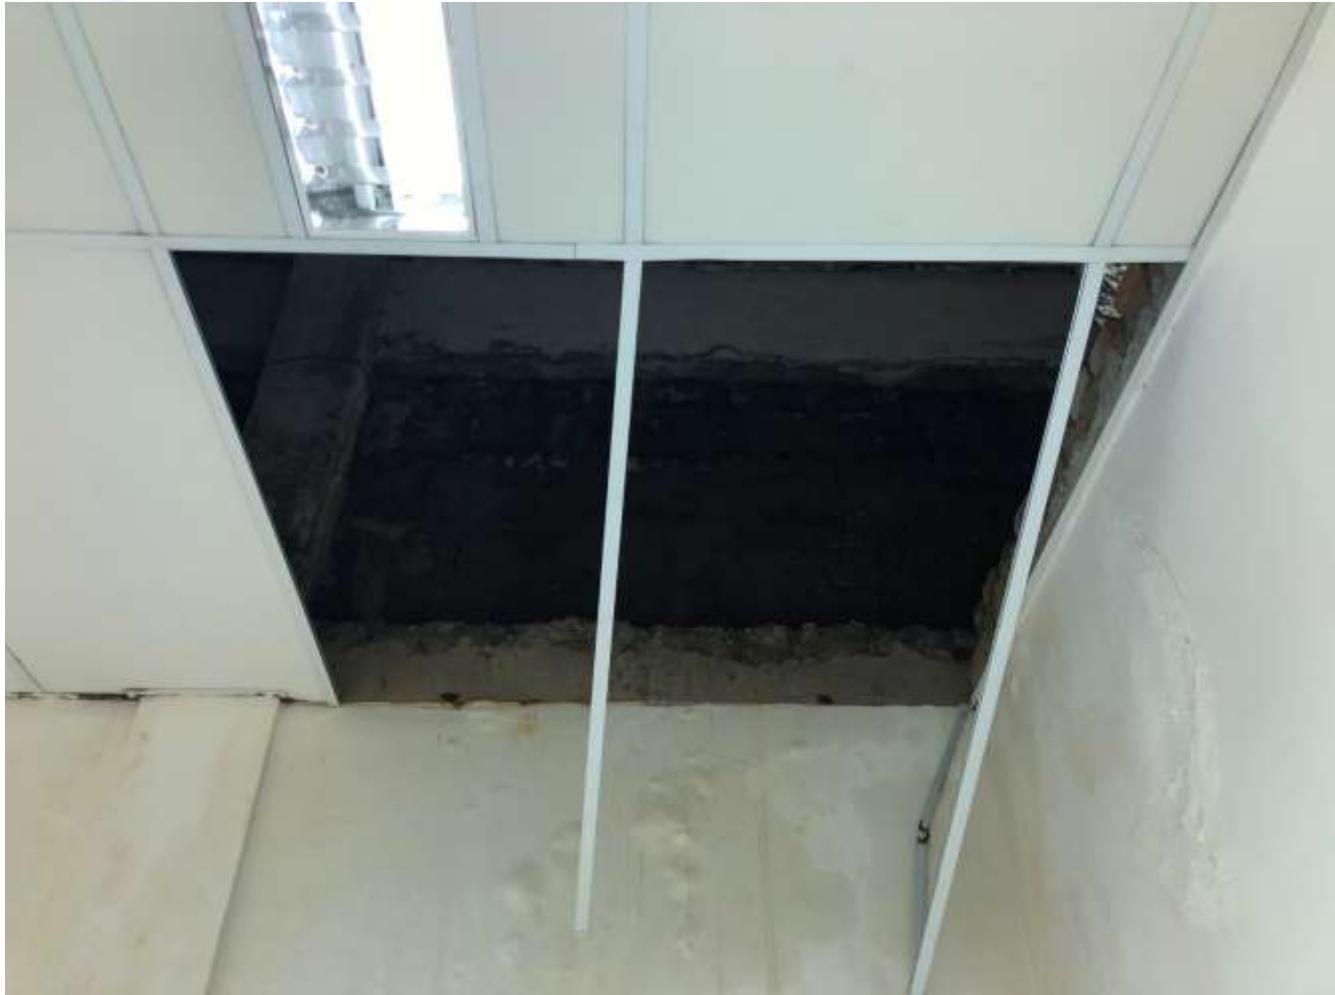
Figura 126 - Estrutura do forro danificada e placas faltantes

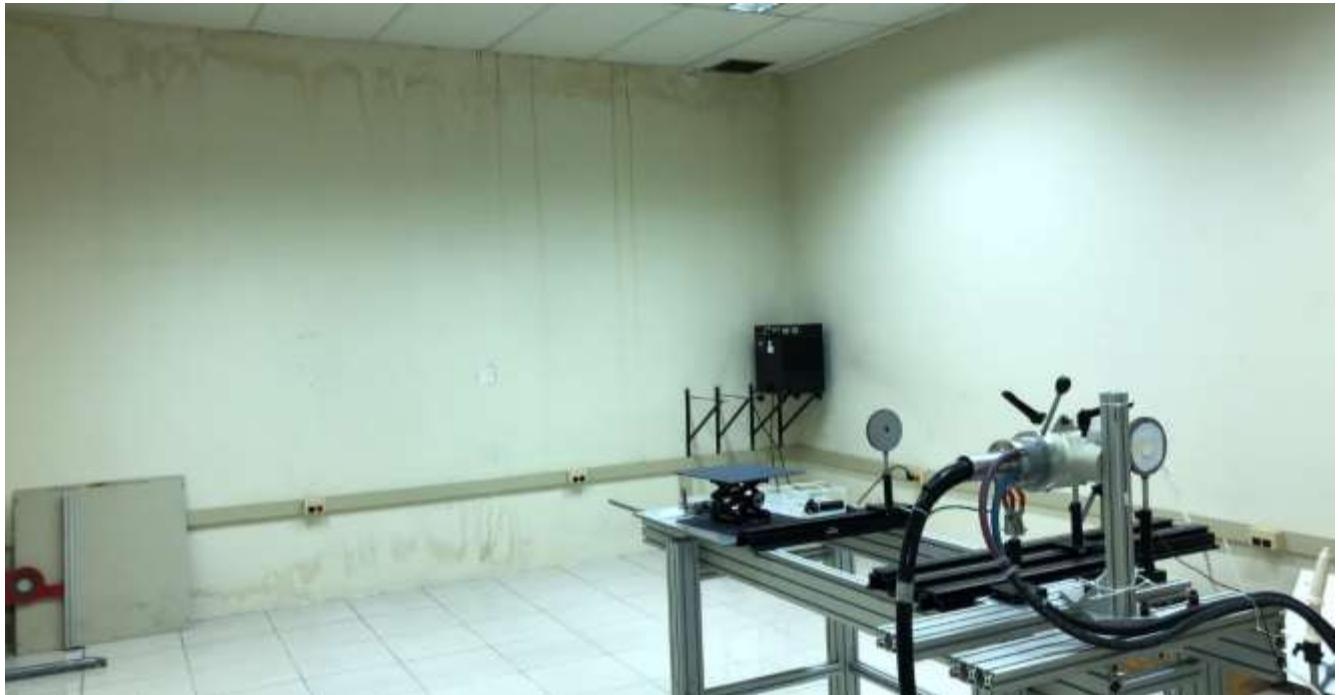
Nas paredes foram observadas manchas de infiltração provenientes da fachada e 3 fissuras longitudinais, no piso, 5 pedras de cerâmica danificadas necessitando de troca.

Apesar das fissuras apresentadas, elas não possuem caráter estrutural, trata-se de danos estéticos e consideramos como **grau de prioridade baixa**, assim como as manchas de infiltração.

Figura 127 - Manchas de infiltração provenientes da fachada

- Remoção da camada de emboço no local das fissuras e infiltração;
- Abertura de fissuras para inspeção do problema;
- Fechamento de fissuras e acabamento para pintura;
- Emassamento e lixamento da camada de preenchimento;
- Pintura das paredes da sala – 18,30m<sup>2</sup>;
- Troca de 5 pedras de cerâmica 39x39 cor creme acabamento brilho;
