## RELATÓRIO TÉCNICO

### APRESENTAÇÃO

O relatório técnico apresenta todas as não conformidades encontradas na edificação, ilustrado com fotografias para melhor visualização das patologias e áreas afetadas.

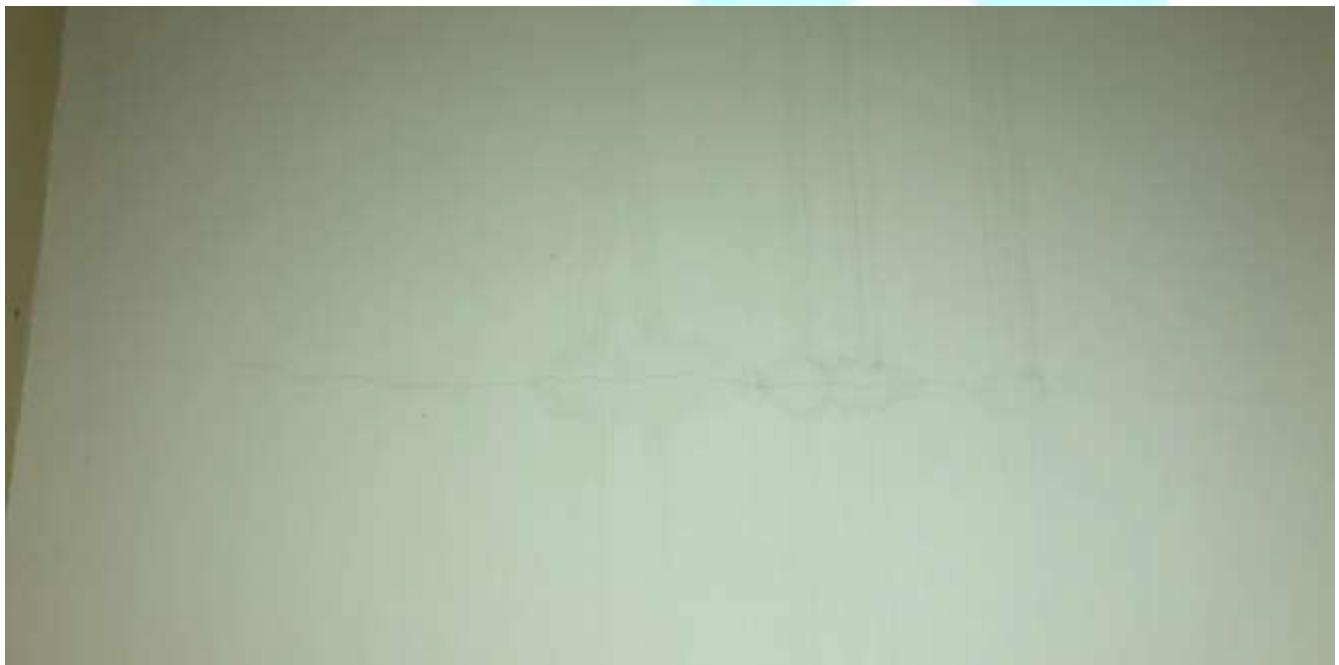
Nas paredes foram observadas manchas de infiltração provenientes da fachada e 3 fissuras longitudinais, no piso, 5 pedras de cerâmica danificadas necessitando de troca.

Apesar das fissuras apresentadas, elas não possuem caráter estrutural, trata-se de danos estéticos e consideramos como **grau de prioridade baixa**, assim como as manchas de infiltração.

Figura 128 - Fissura longitudinal na parede

- Remoção da camada de emboço no local das fissuras e infiltração;
- Abertura de fissuras para inspeção do problema;
- Fechamento de fissuras e acabamento para pintura;
- Emassamento e lixamento da camada de preenchimento;
- Pintura das paredes da sala – 18,30m<sup>2</sup>;
- Troca de 5 pedras de cerâmica 39x39 cor creme acabamento brilho;

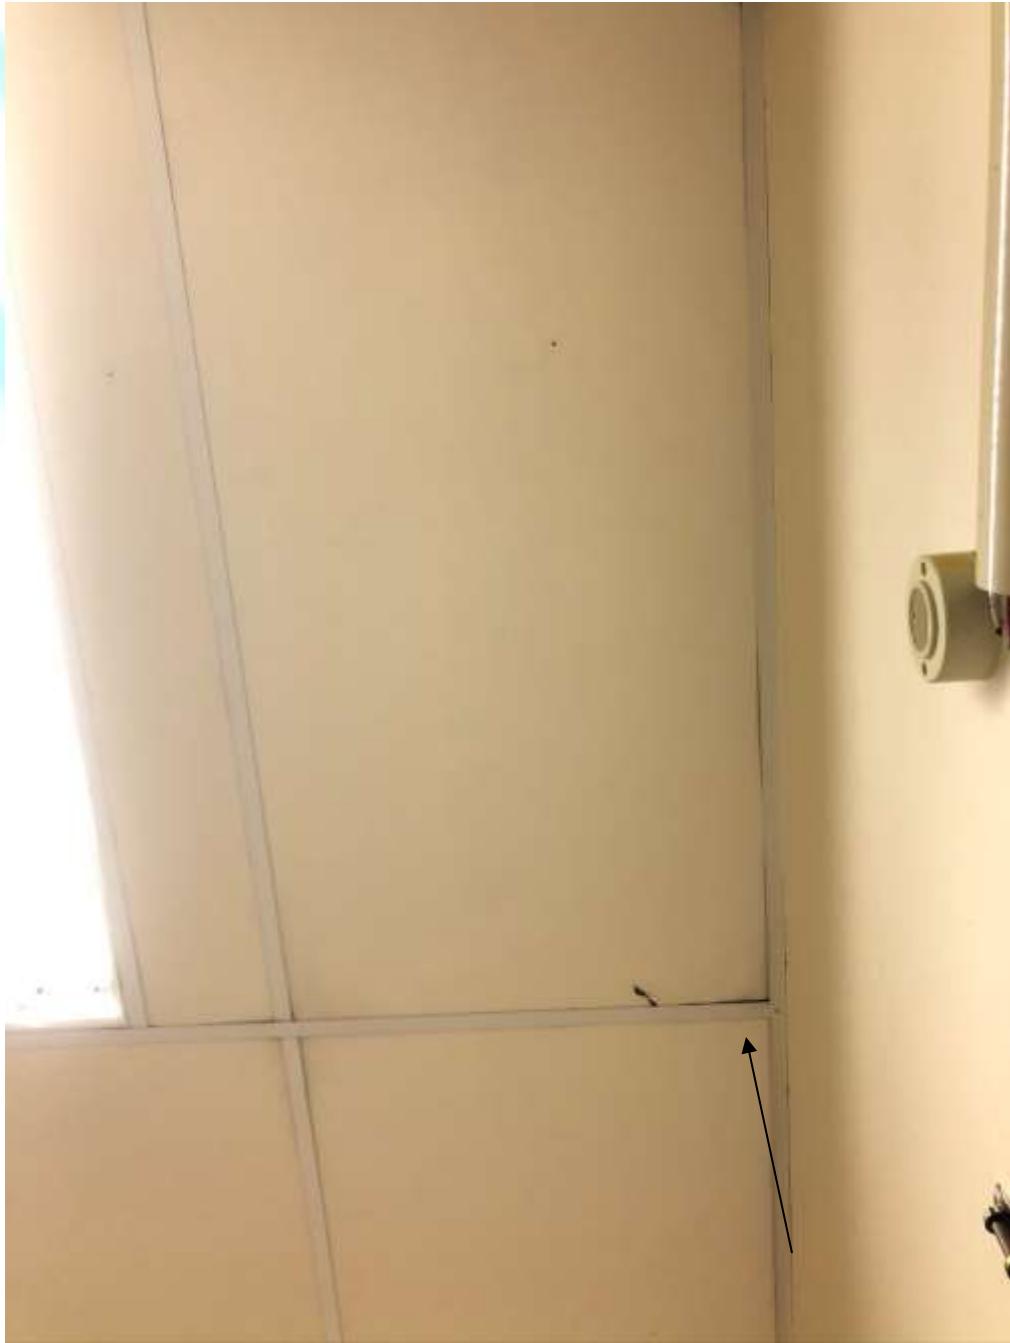
Nas paredes, foram observados 9 pontos de fissuras, pontos de infiltração provenientes da fachada e sujidades, no forro, 1 placa quebrada.

Figura 134 - Placa do forro danificada

- Remoção da camada de emboço no local das fissuras e infiltração;
- Abertura de fissuras para tratamento com argamassa polimérica bicomponente e tela de poliéster;
- Fechamento de fissuras e acabamento para pintura;
- Emassamento e lixamento da camada de preenchimento;
- Pintura das paredes da sala – 27,60m<sup>2</sup>;
- Troca de 1 placa de forro lã de vidro cor branca (20 mm x 62,5 cm x 1,25m)

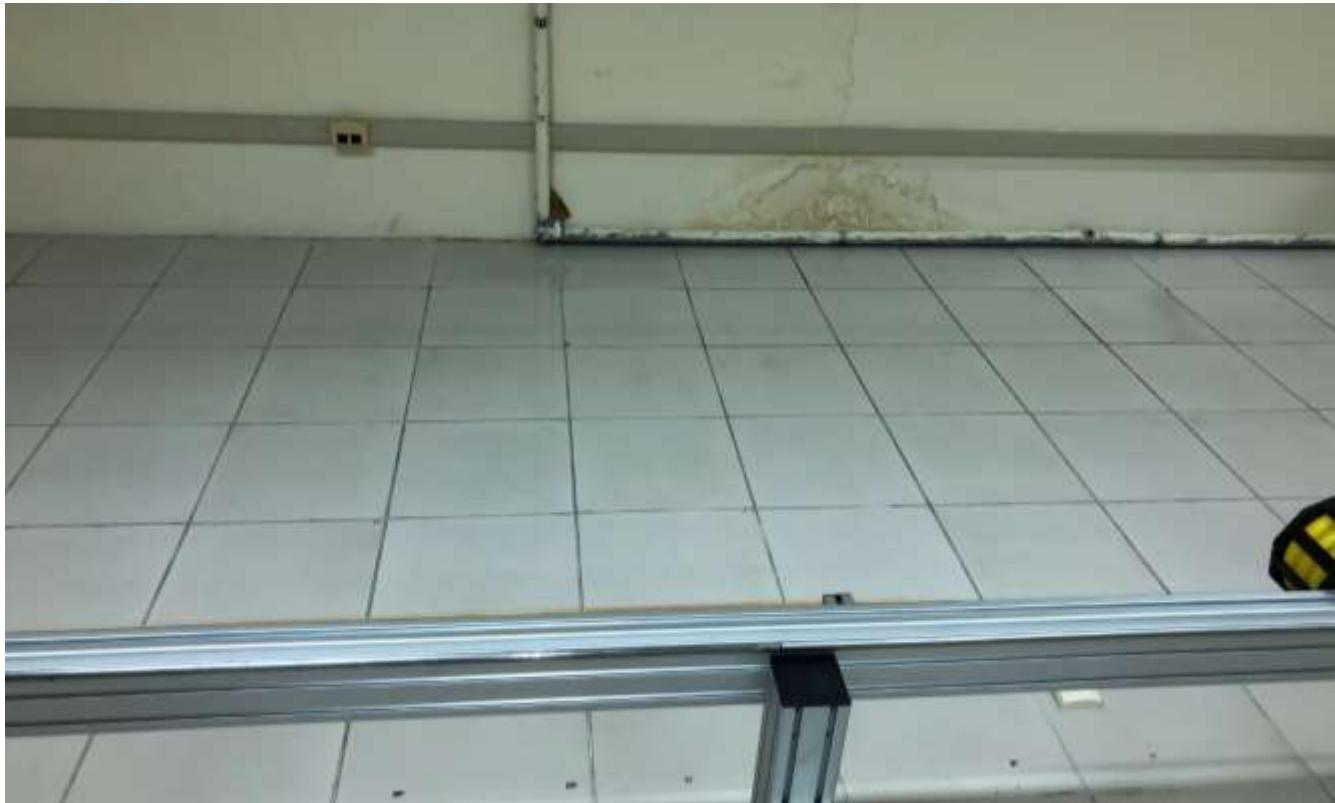
Nas paredes foram observadas 3 fissuras e manchas de infiltração provenientes da fachada, no piso, 90% das pedras encontram-se danificadas, o forro, uma placa danificada.

Figura 136 - Mancha de infiltração e piso danificado

- Remoção da camada de emboço no local das fissuras e infiltração;
- Abertura de fissuras para tratamento com argamassa polimérica bicomponente e tela de poliéster;
- Fechamento de fissuras e acabamento para pintura;
- Emassamento e lixamento da camada de preenchimento;
- Pintura das paredes da sala – 21,15m<sup>2</sup>;
- Troca de 1 placa de forro lã de vidro cor branca (20 mm x 62,5 cm x 1,25m)
- Troca de 54,88m<sup>2</sup> de pedras de cerâmica 39x39 cor creme acabamento brilho.

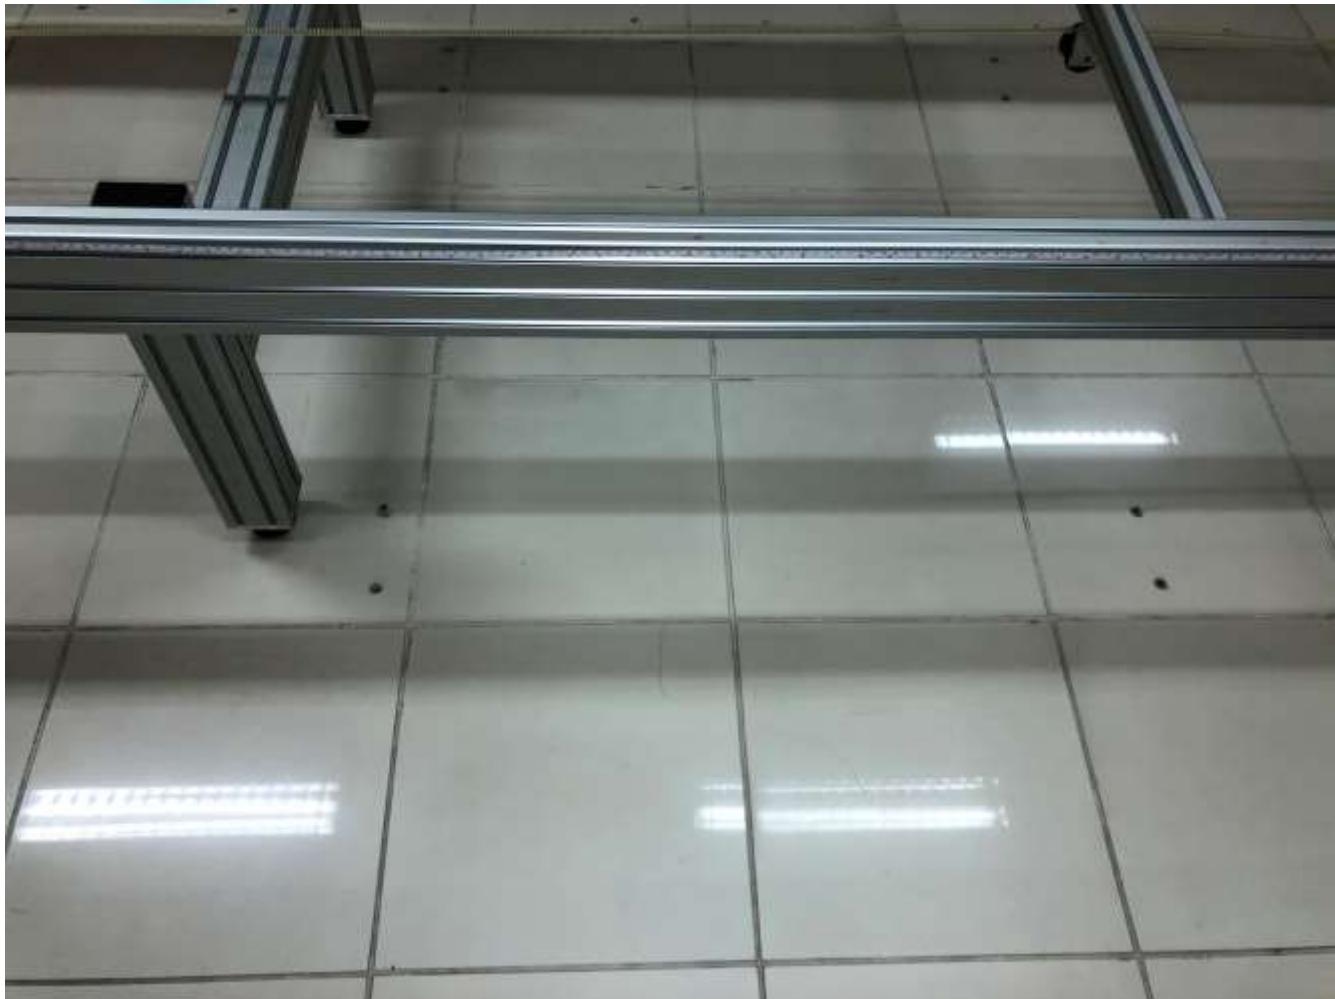
Figura 139 - Piso danificado

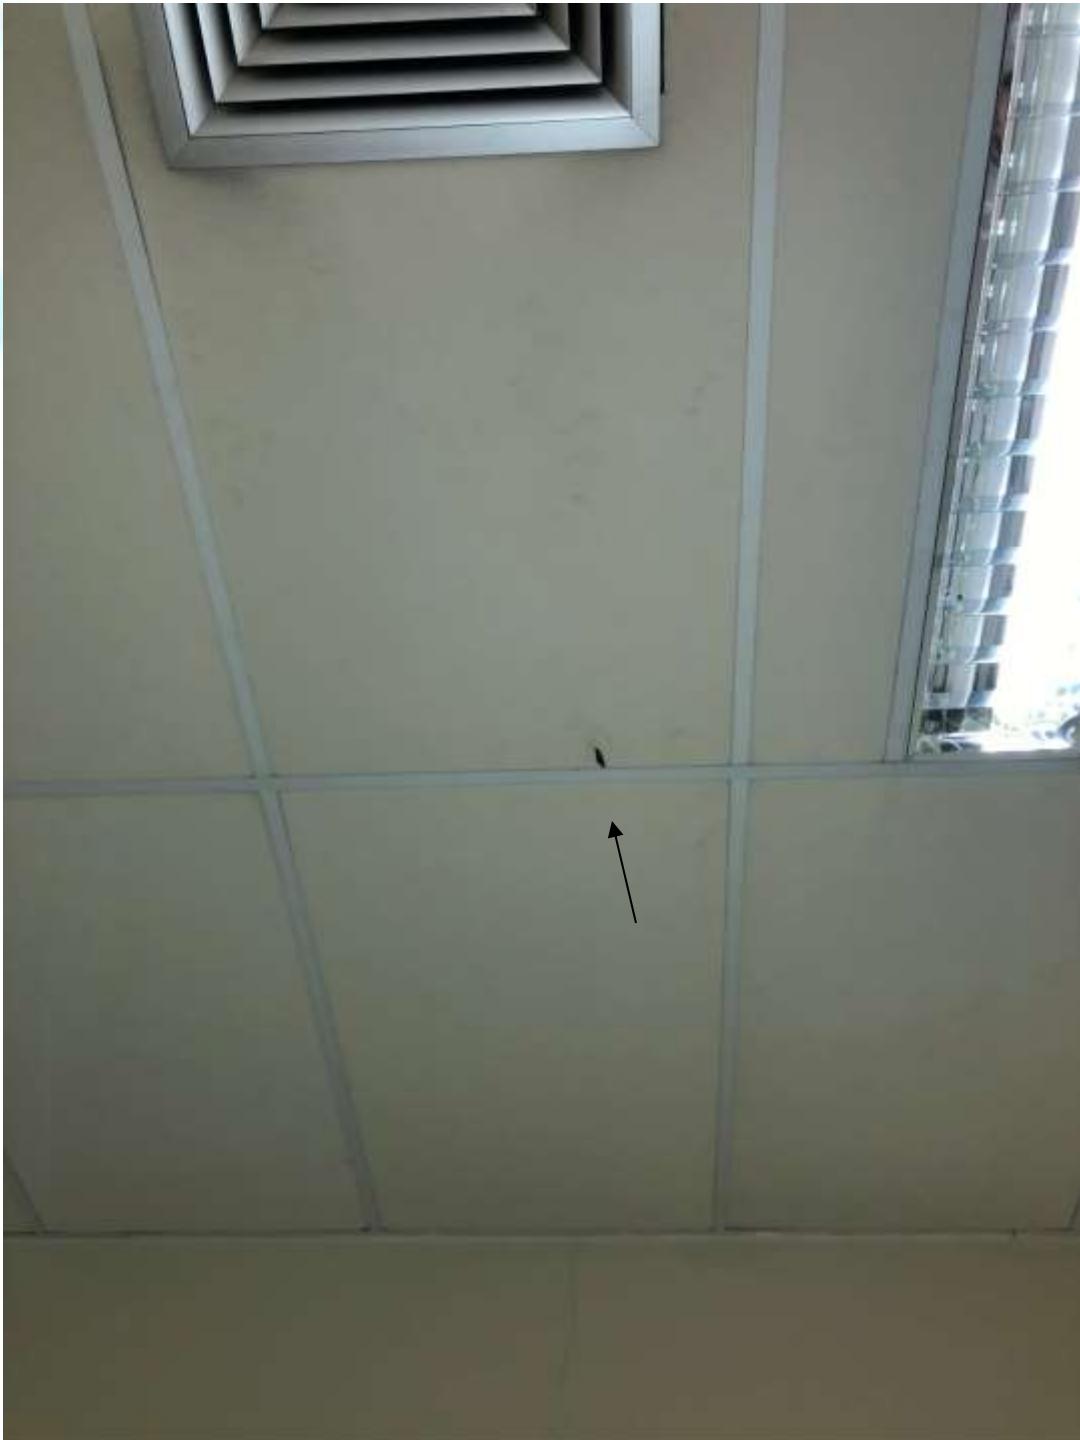
Figura 140 - Placa de forro rasgada

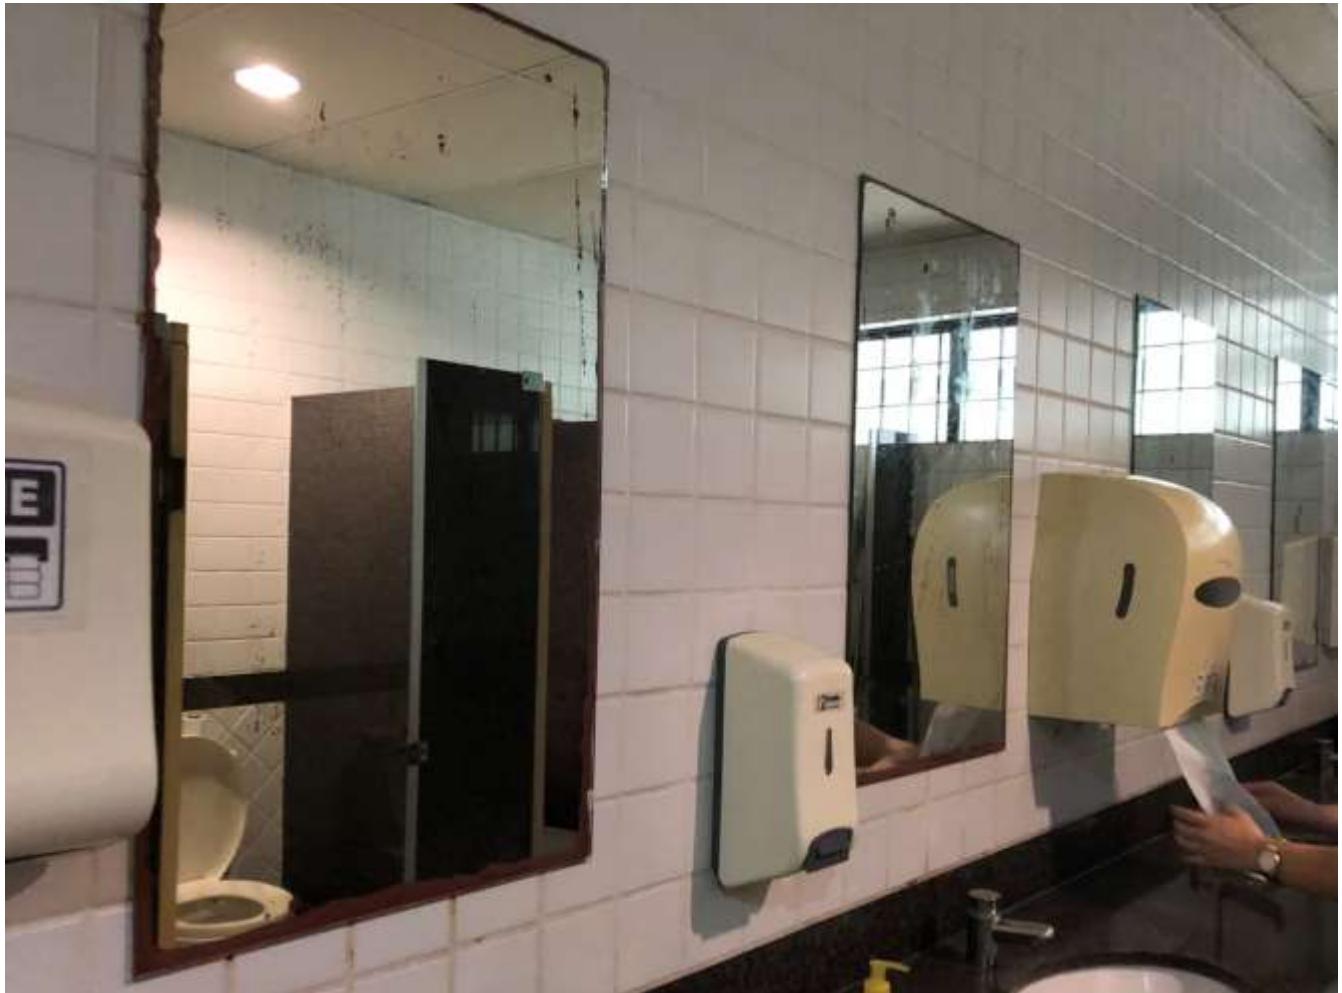
Figura 146 - Espelhos danificados (Wc Feminino)

- Remoção da camada de emboço no local da fissura;
- Abertura de fissuras para tratamento com argamassa polimérica bicomponente e tela de poliéster;
- Fechamento da fissura e acabamento para pintura;
- Emassamento e lixamento da camada de preenchimento;
- Pintura da parede da porta – 1,23m<sup>2</sup>
- Troca de 7 espelhos - 45x80cm (3 no Wc Masculino/4 no Wc Feminino)

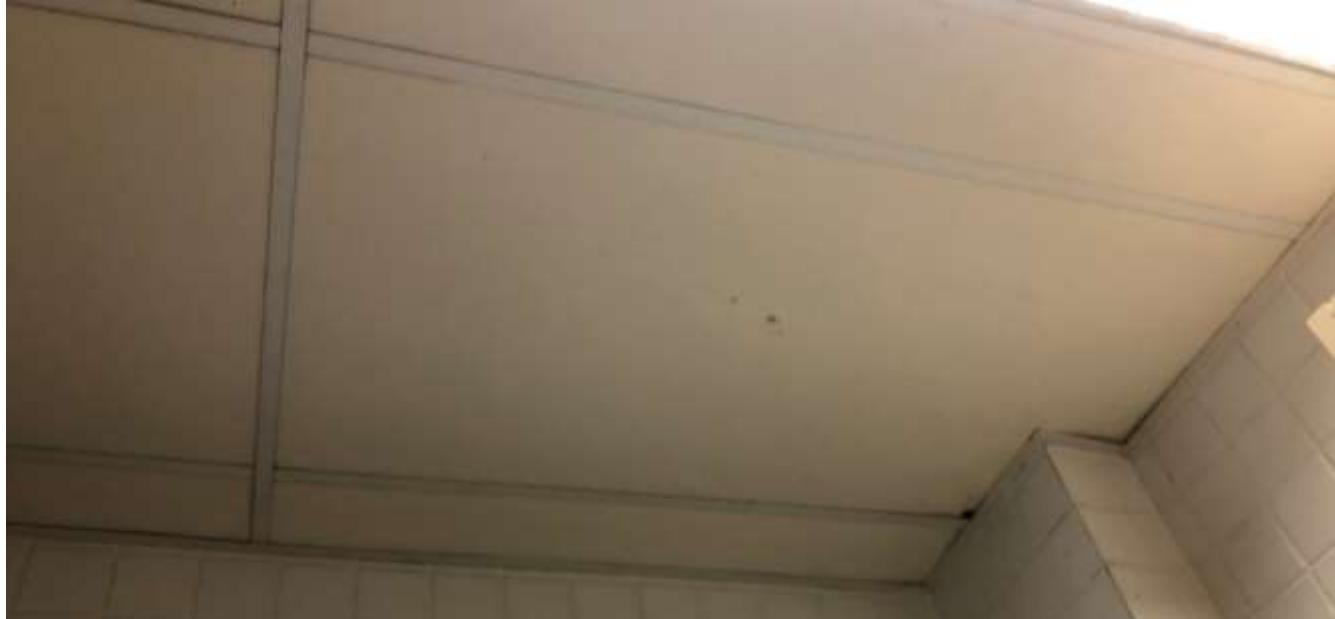
Intervenção de **grau de prioridade baixo**, apenas danos estéticos.

Figura 147 - Placa de forro danificada

- Troca de 1 placa de forro lã de vidro cor branca (20 mm x 62,5 cm x 1,25m)

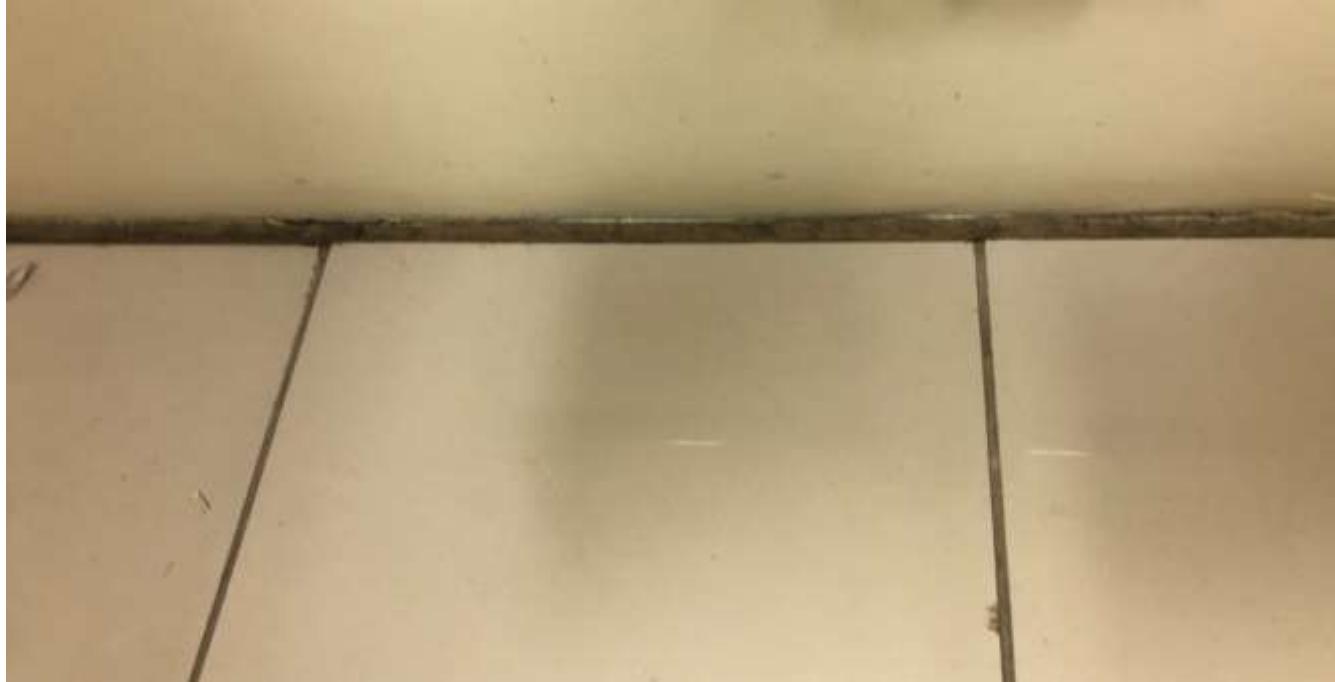
Figura 148 - Junta de dilatação no piso

- Substituição da junta de dilatação do piso;
- Substituição do selante na junta de dilatação do pilar;

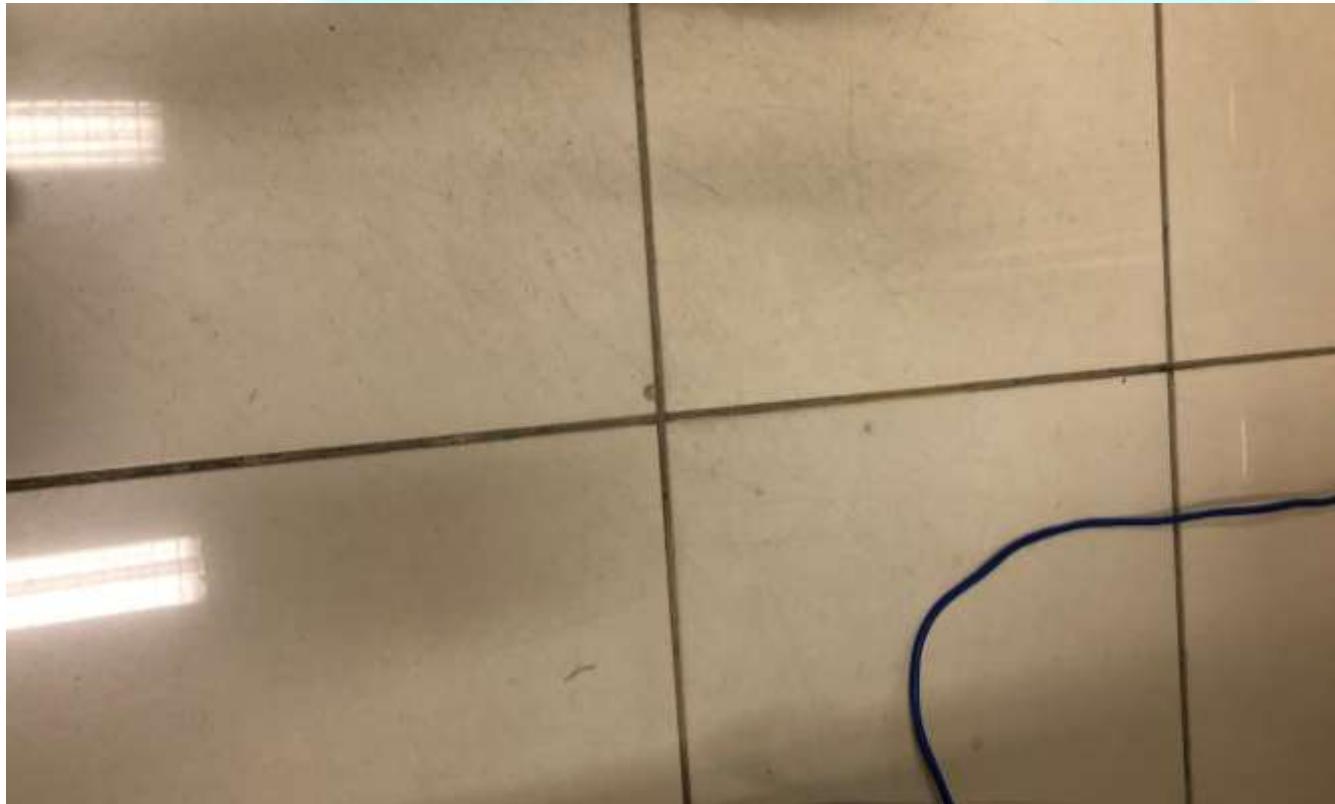
A troca das cerâmicas é considerada intervenção com **grau de prioridade baixa** por se tratar de danos estéticos.

Figura 157 - Pedras cerâmicas arranhadas, quebradas e manchadas

- Troca de 4 pedras cerâmicas 39x39 cor creme acabamento brilho;

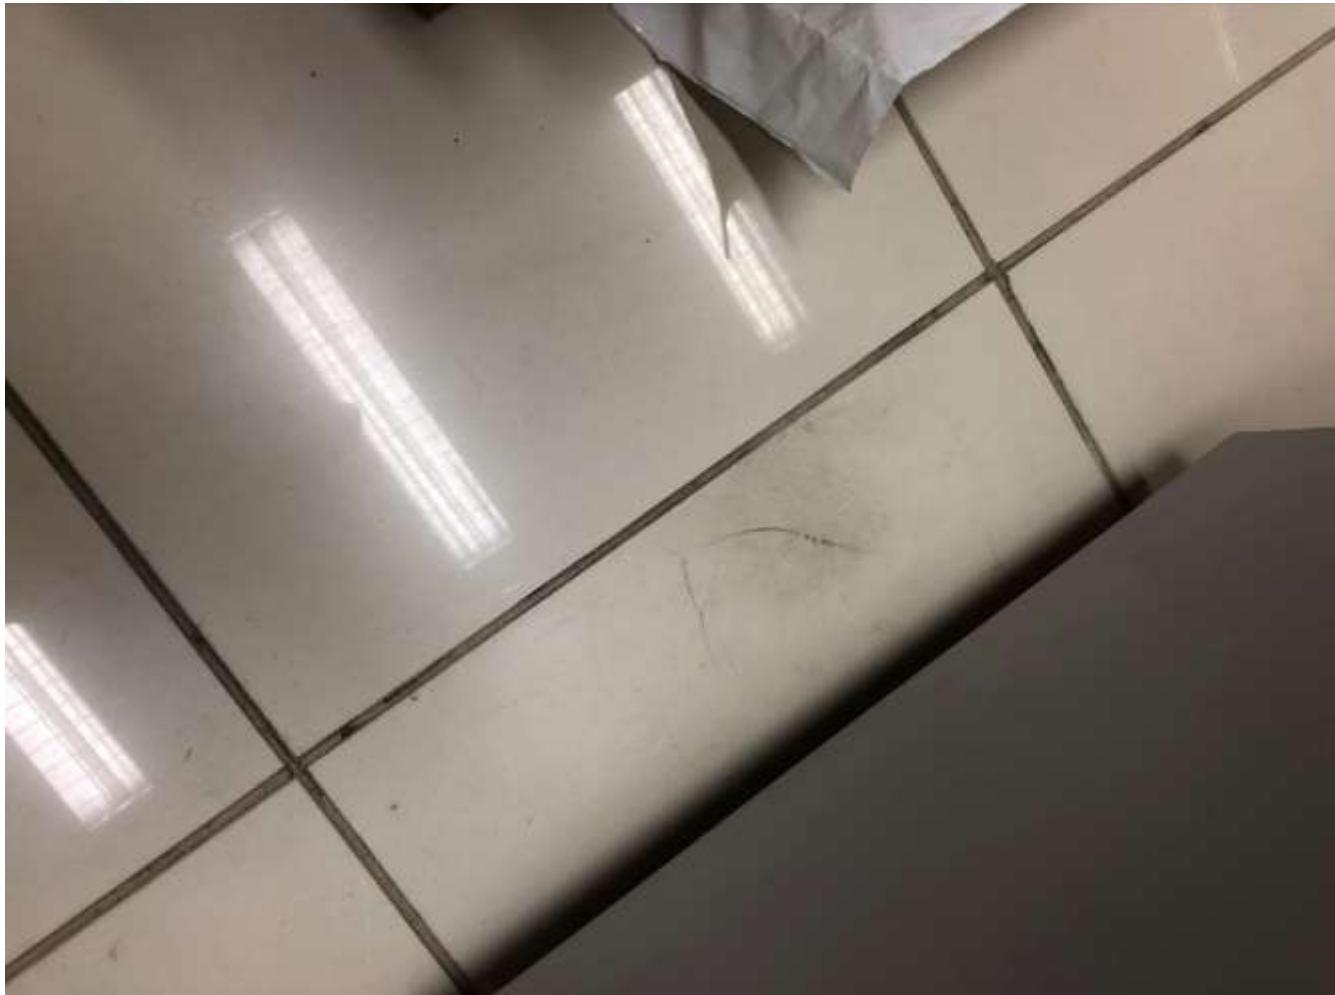
Figura 158 - Pedras danificadas

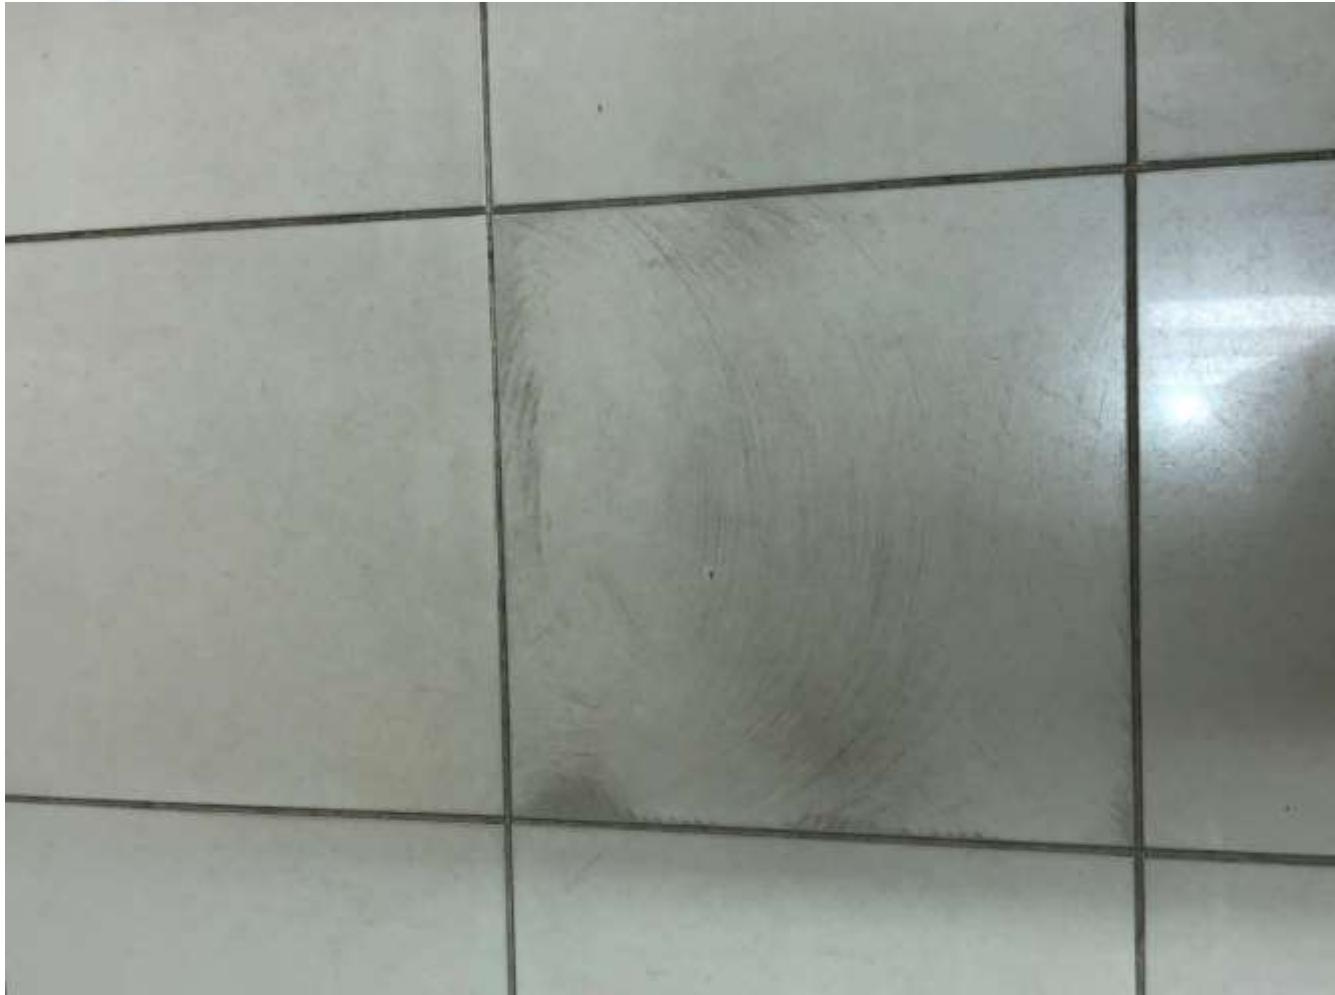
A troca das placas de forro e pedras de cerâmica é considerada **grau de prioridade baixa** por se tratar de danos estéticos.

Figura 160 - Pedras arranhadas

- Troca de uma placa de forro lâ de vidro cor branca (15 mm x 62,5 cm x 1,25m);
- Troca de 4 pedras de cerâmica 39x39 na cor creme acabamento brilho.

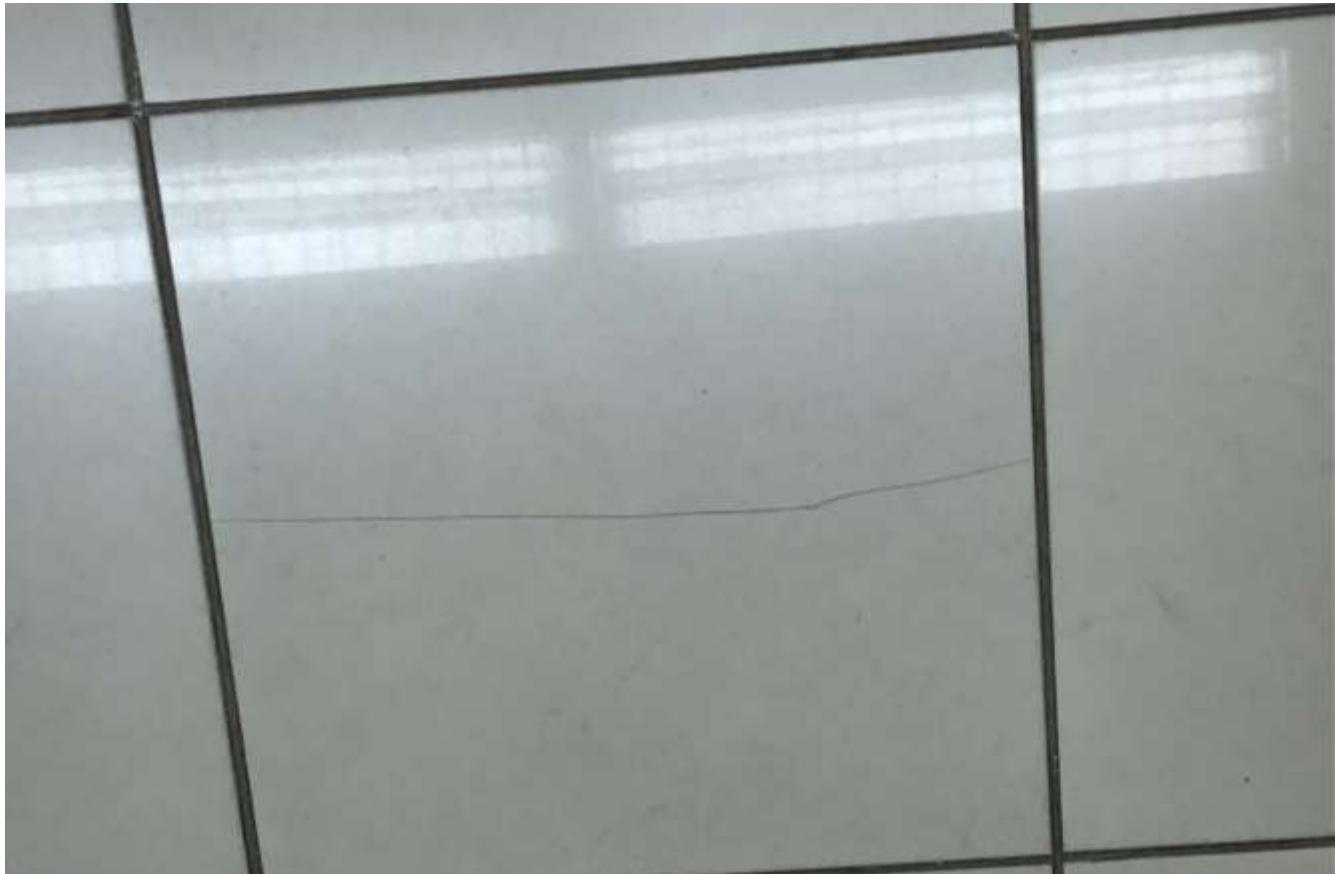
Figura 161 - Cerâmica fissurada

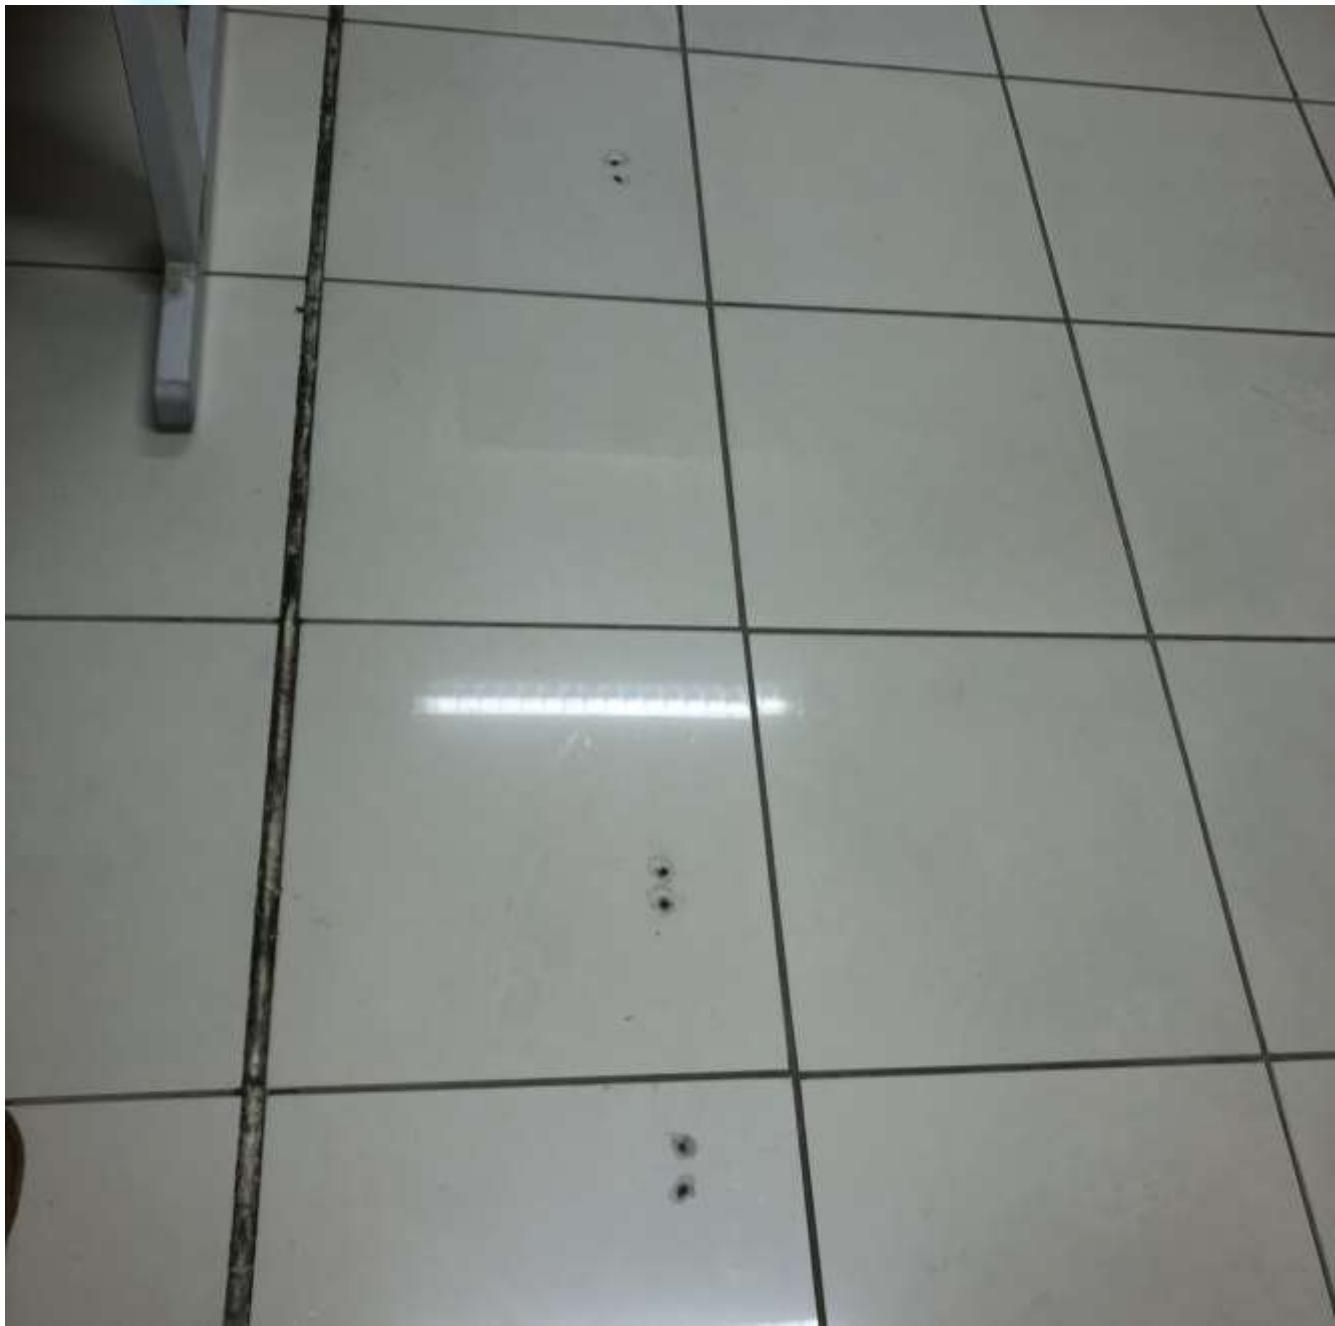
A troca das juntas e pedras de cerâmica é considerada **grau de prioridade baixa**.

Figura 162 - Junta de dilatação e pedras danificadas

- Troca de 4 pedras de cerâmica 39x39 na cor creme acabamento brilho;
- Troca da junta de dilatação do piso.
- Troca de selante na junta de dilatação do pilar

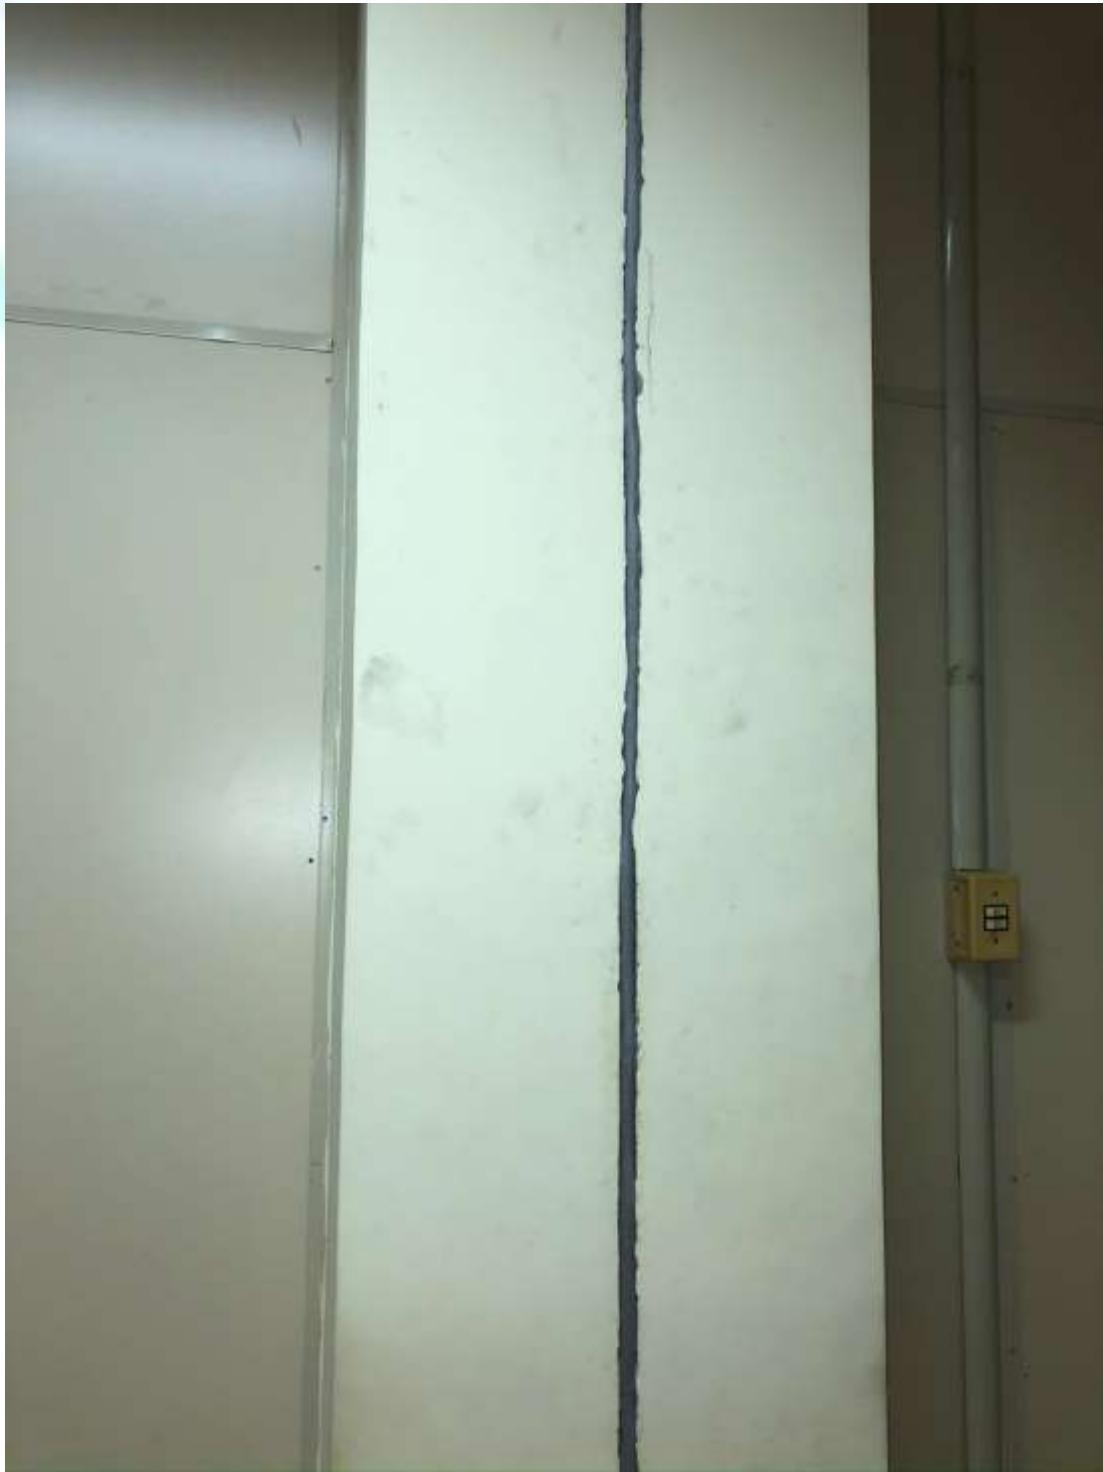
Figura 163 - Junta de dilatação do pilar

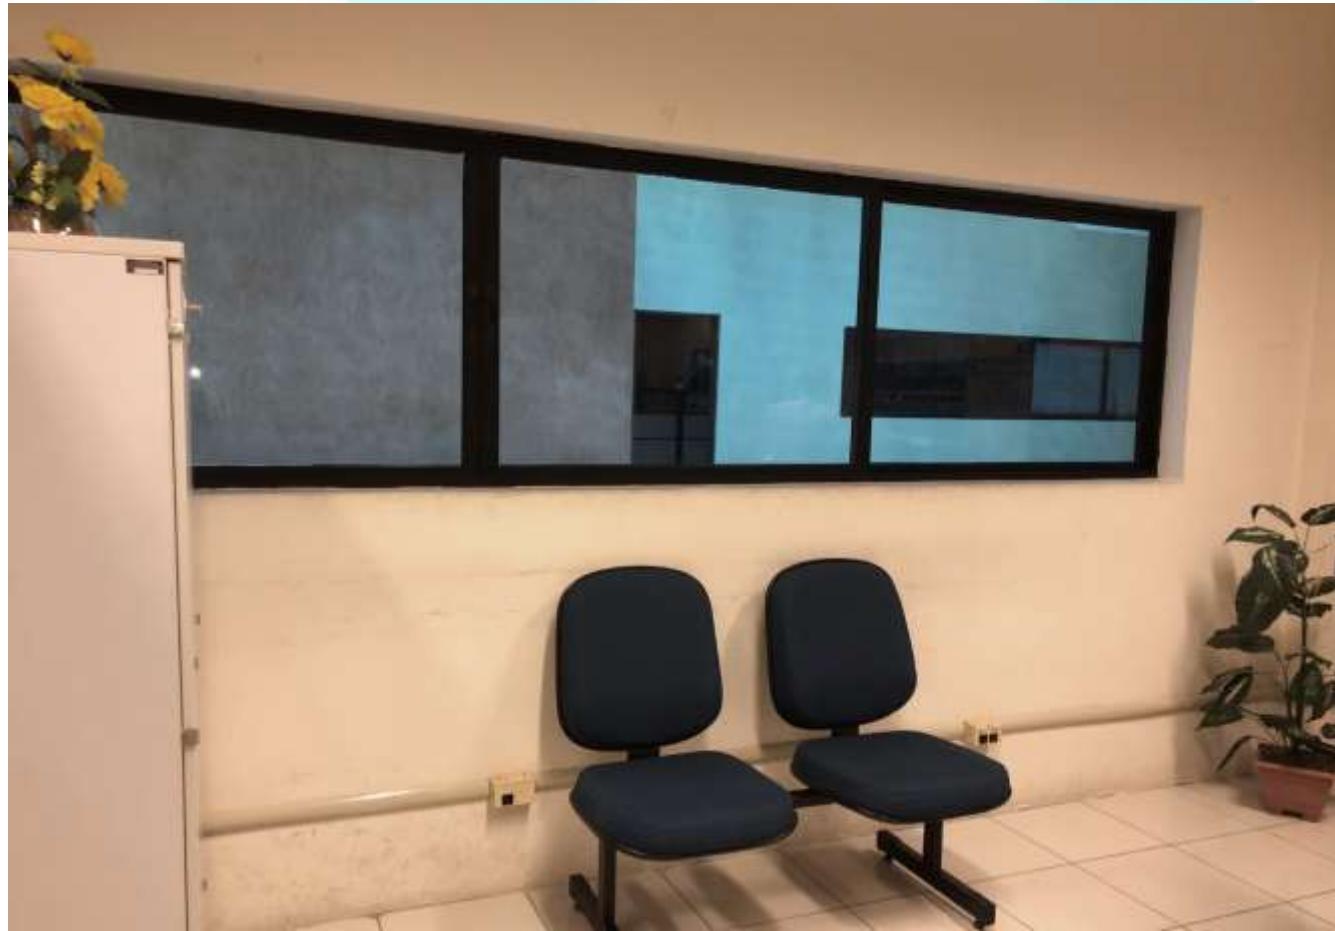
A pintura é considerada **grau de prioridade baixa** por se tratar de danos estéticos.

Figura 164 - Parede suja

- Pintura da parede – 16,36m<sup>2</sup>

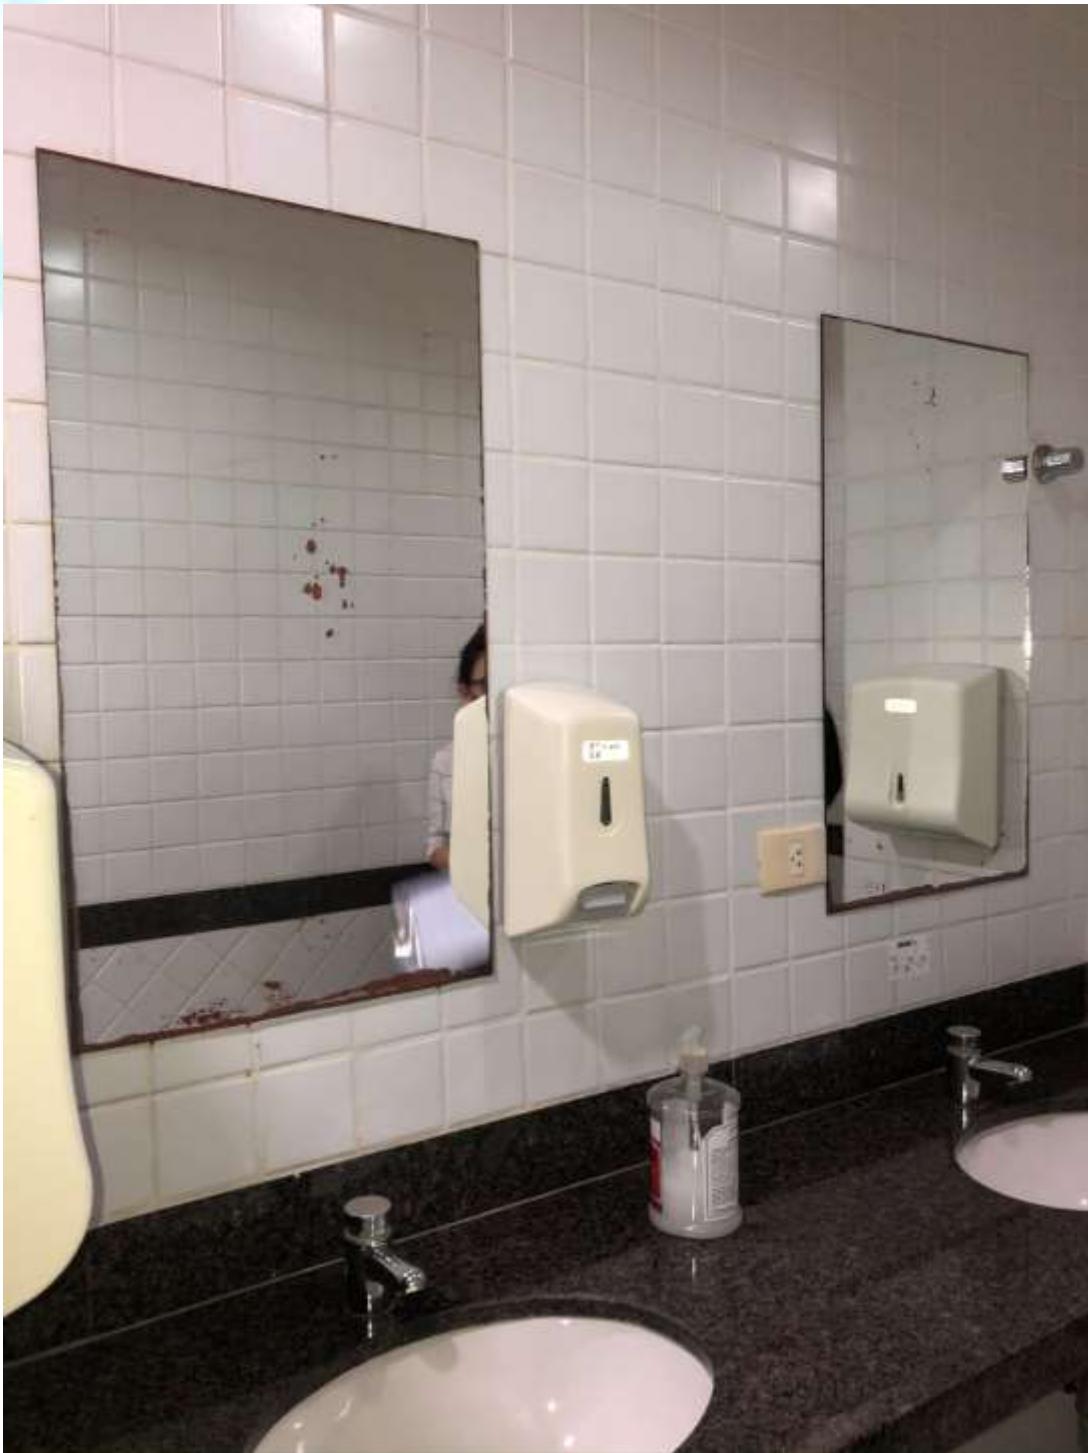
Figura 166 - Espelhos danificados

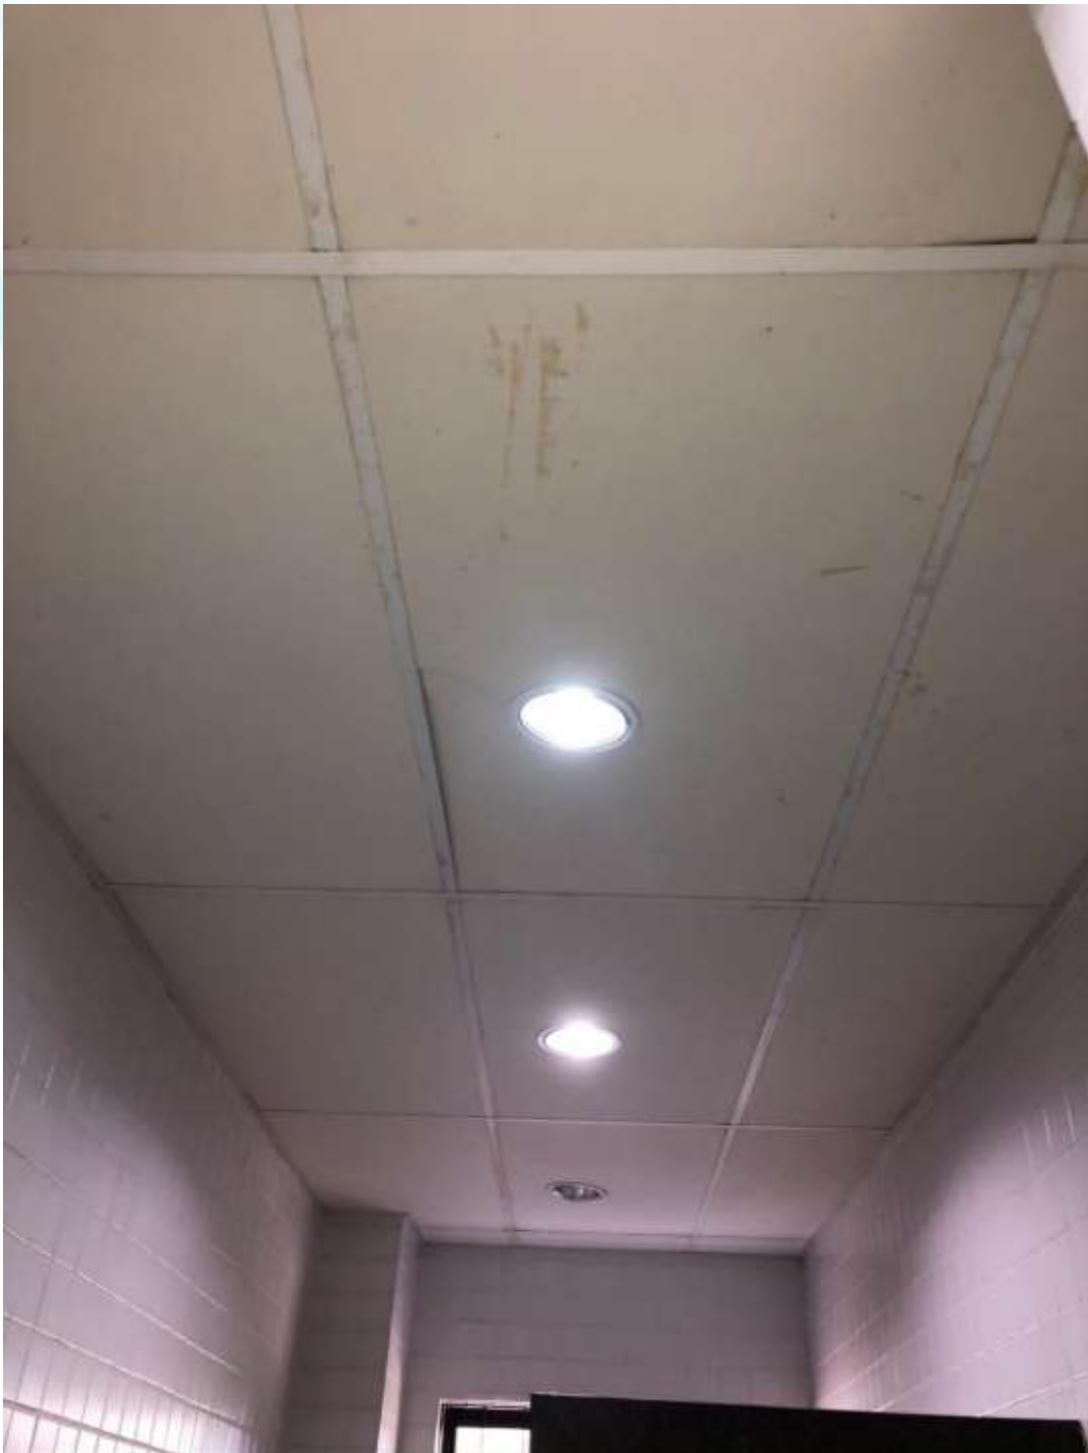
Figura 167 - Placa manchada e danificada
