## RELATÓRIO TÉCNICO

### APRESENTAÇÃO

O relatório técnico apresenta todas as não conformidades encontradas na edificação, ilustrado com fotografias para melhor visualização das patologias e áreas afetadas.

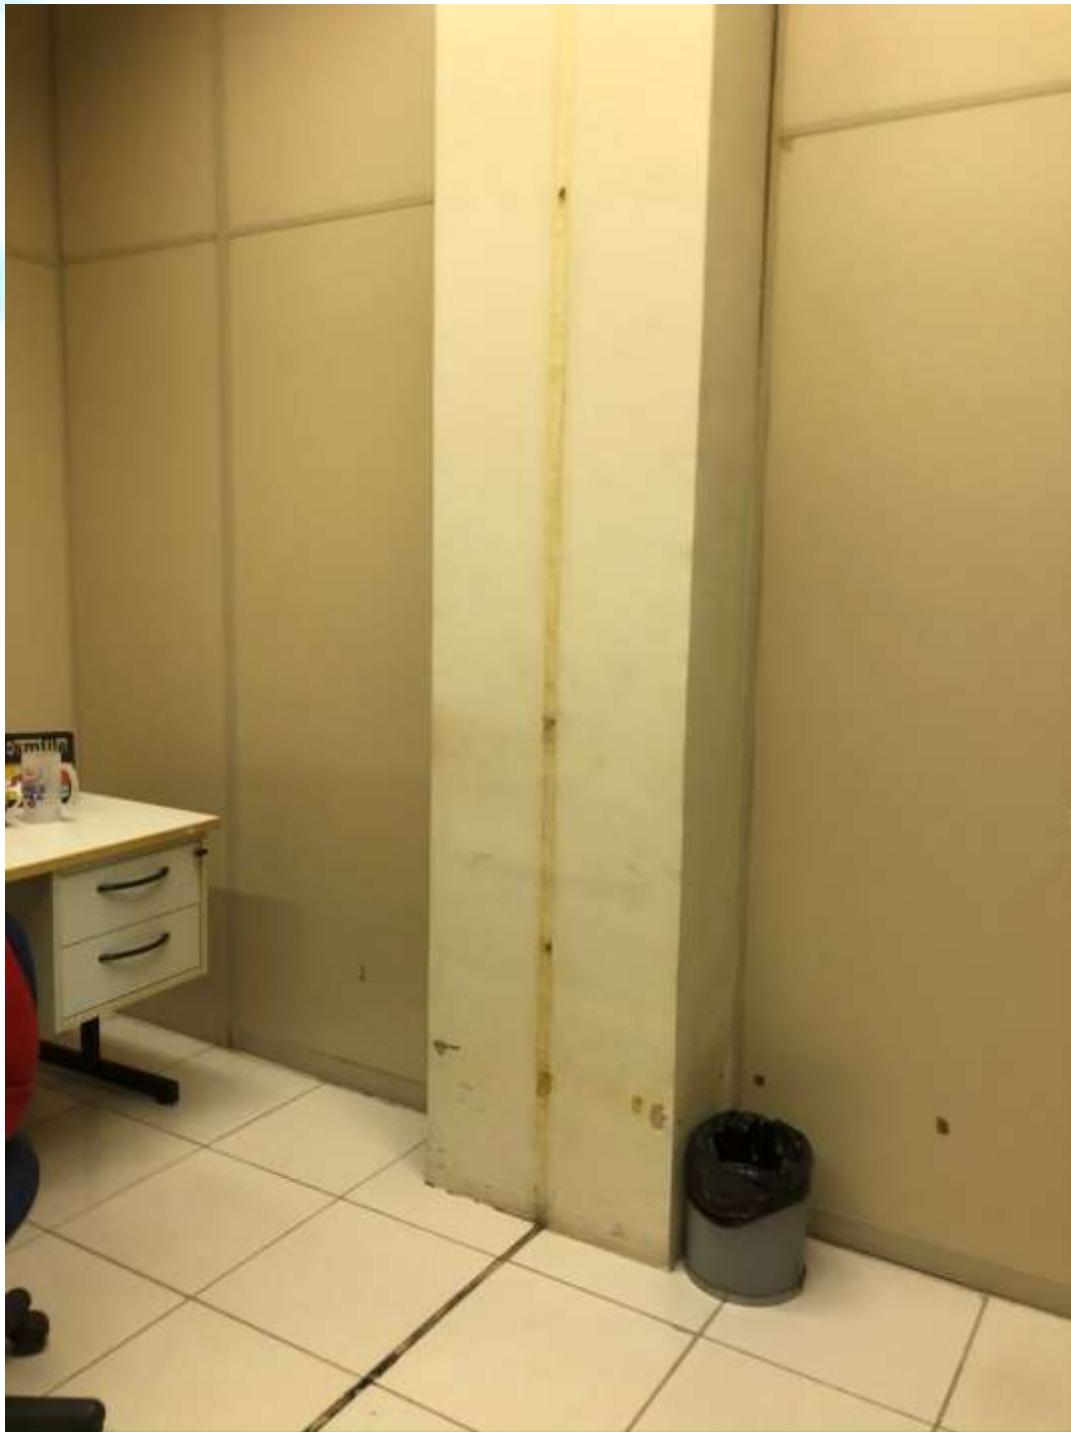
Figura 169 - Junta de dilatação dos pilares

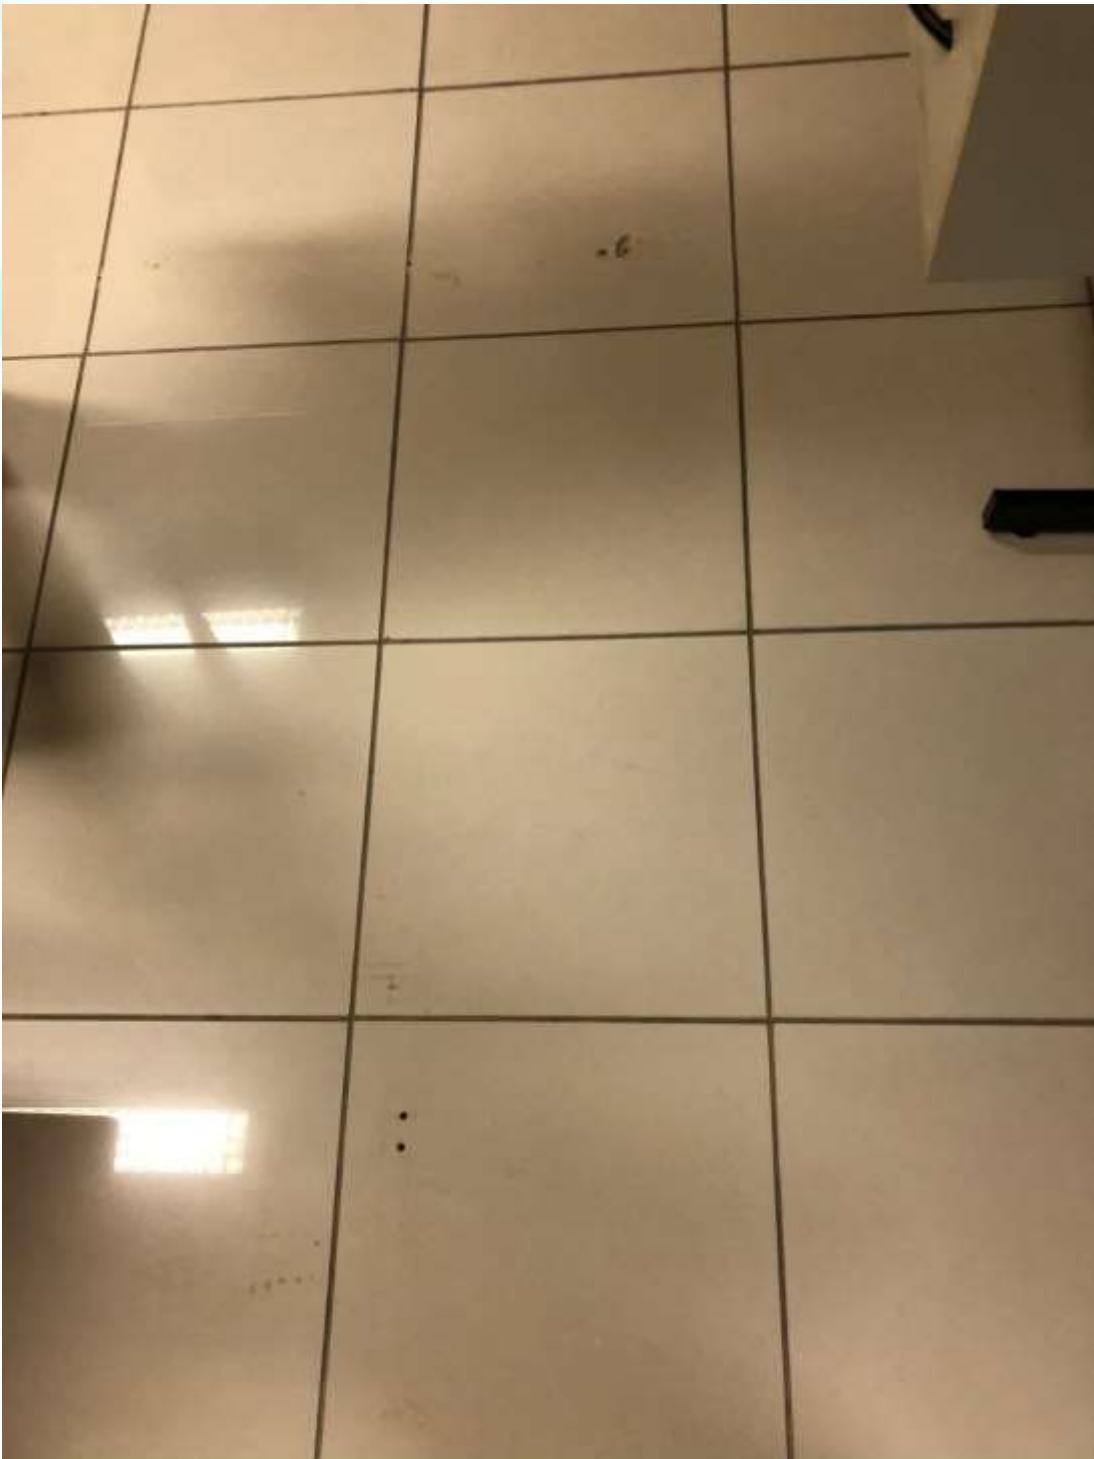
Figura 170 - pedras de cerâmica danificadas

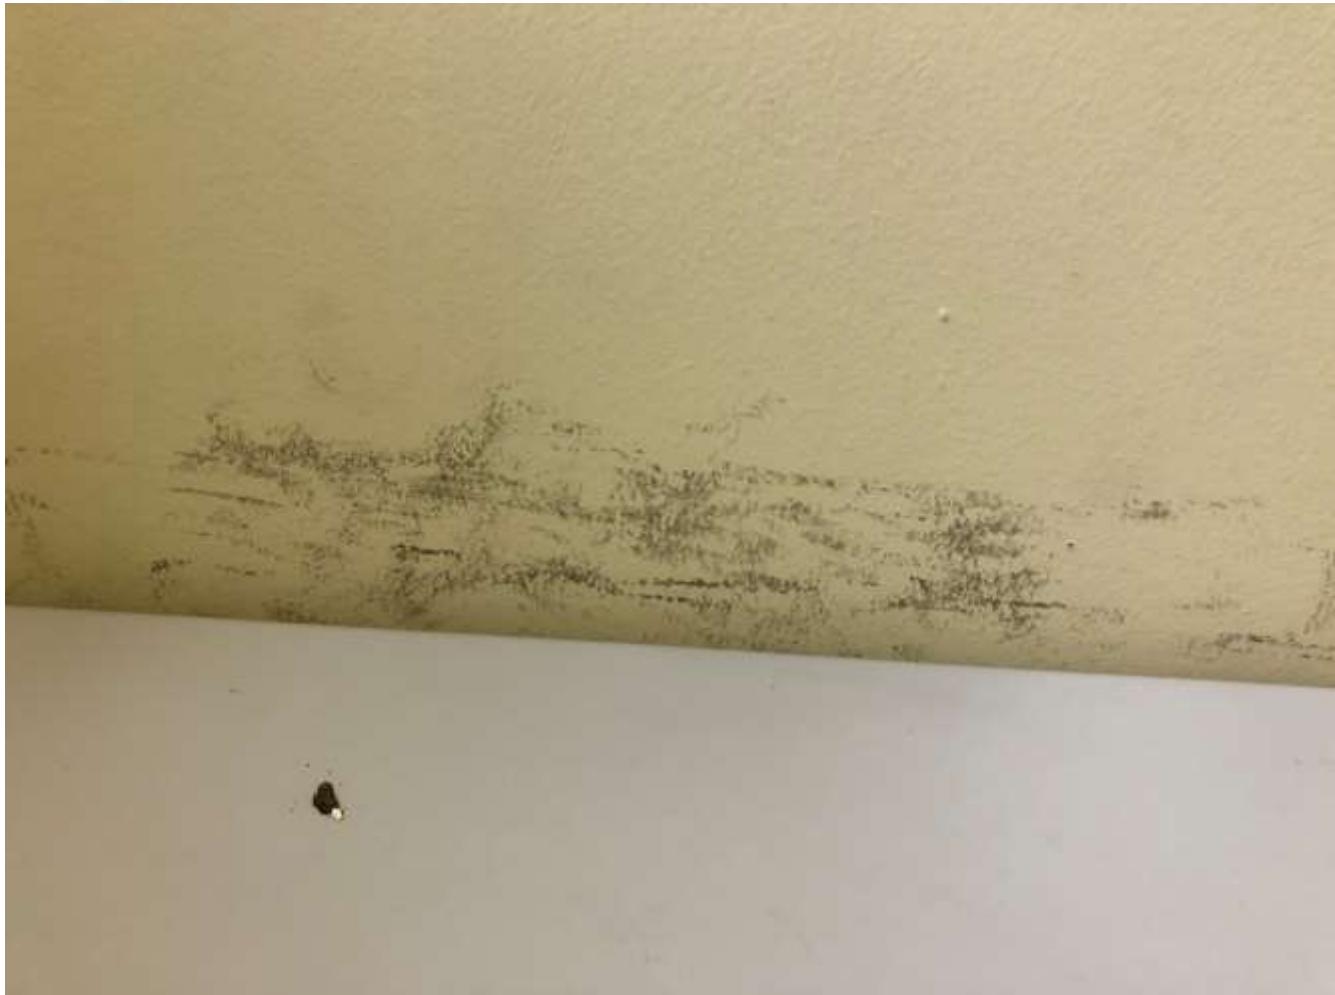
Figura 176 - Sujidades na parede

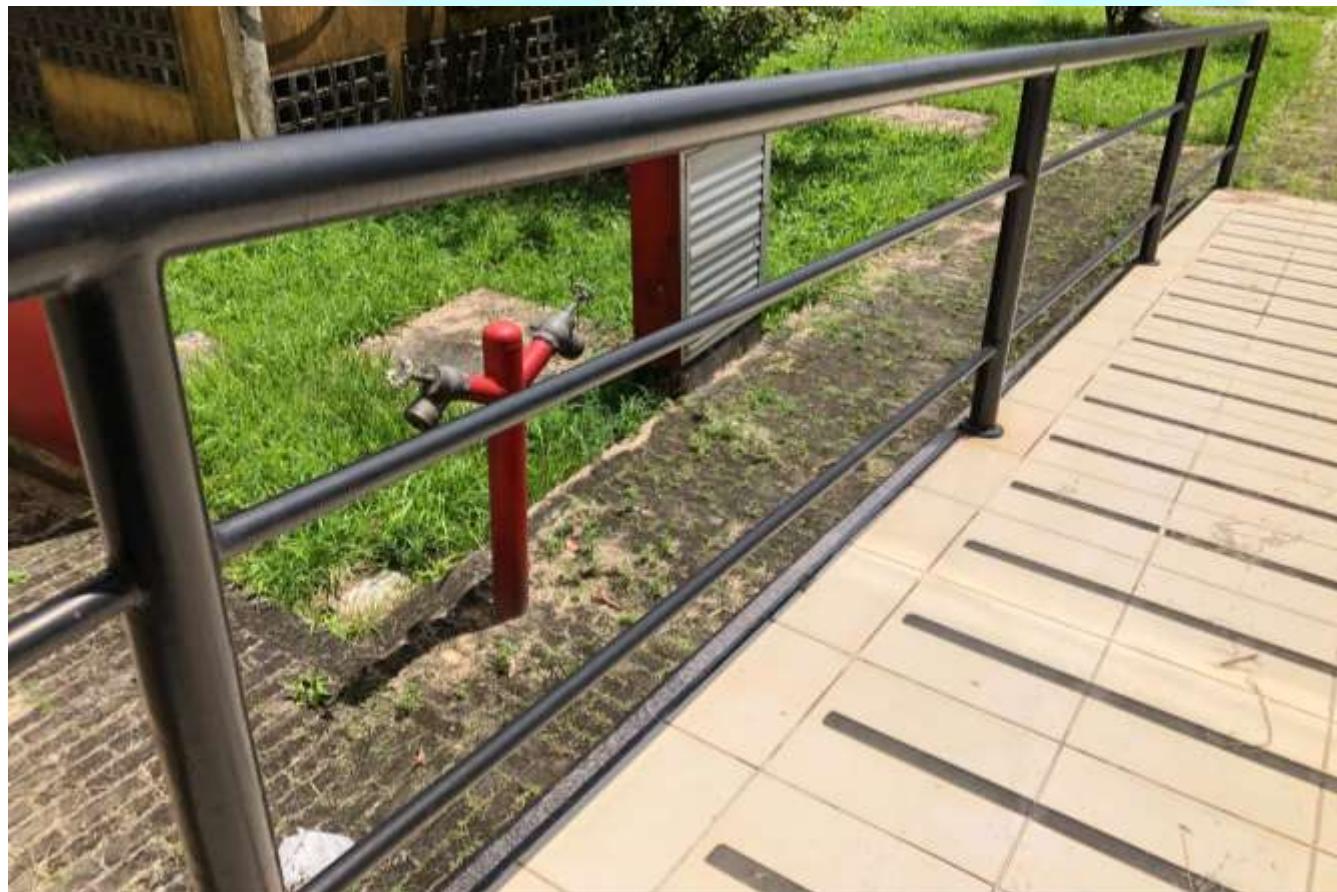
A pintura dos corrimões é considerada como **grau de prioridade baixa** por ser dano estético.

Figura 180- Corrimões lateral direita

- Pintura de todo corrimão existente no exterior da edificação;
- Área para pintura de corrimão: 94,22 m<sup>2</sup>.

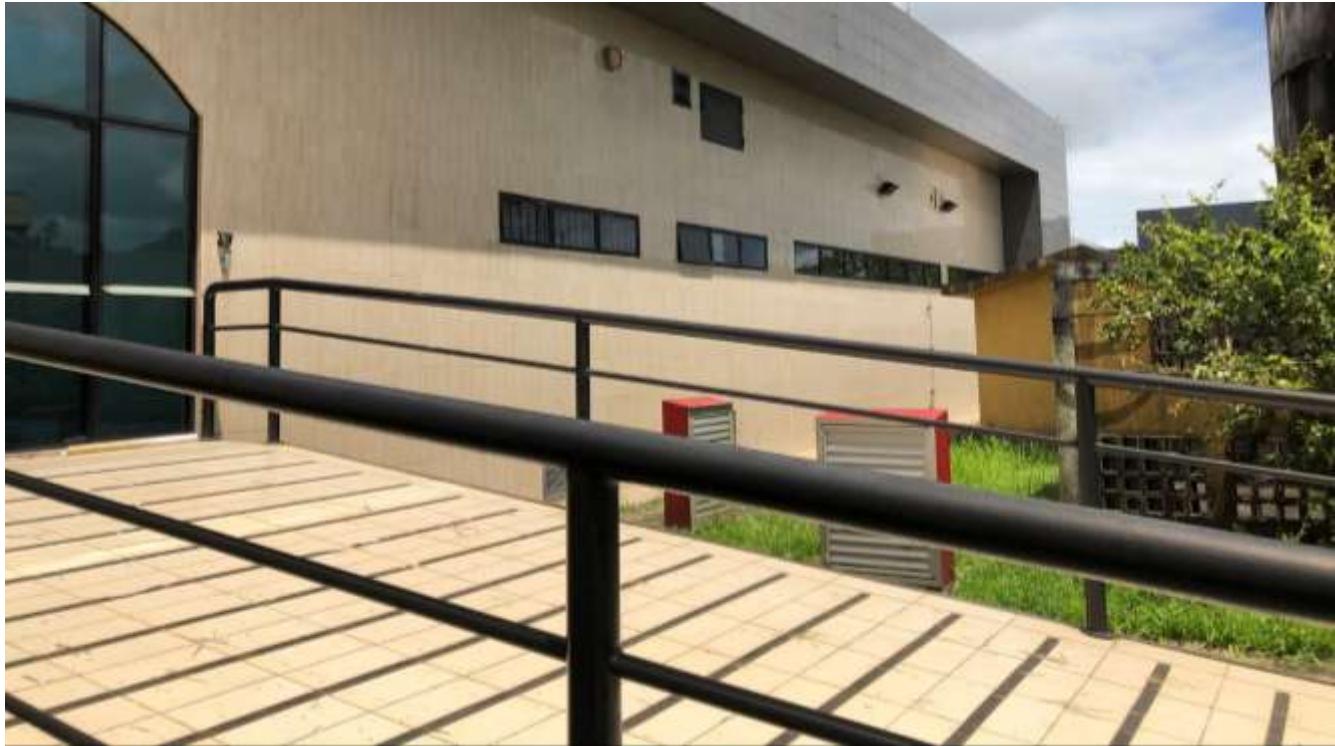
Figura 181 - Corrimãos fachada posterior

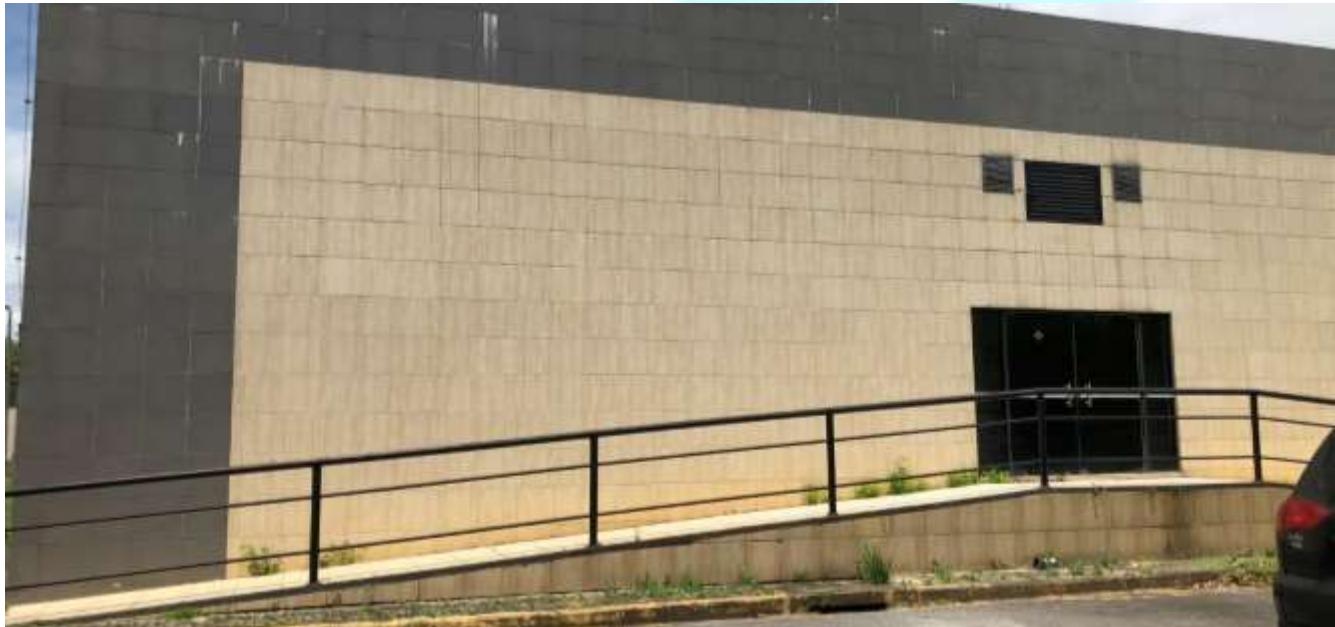
Figura 182 -Corrimãos fachada posterior

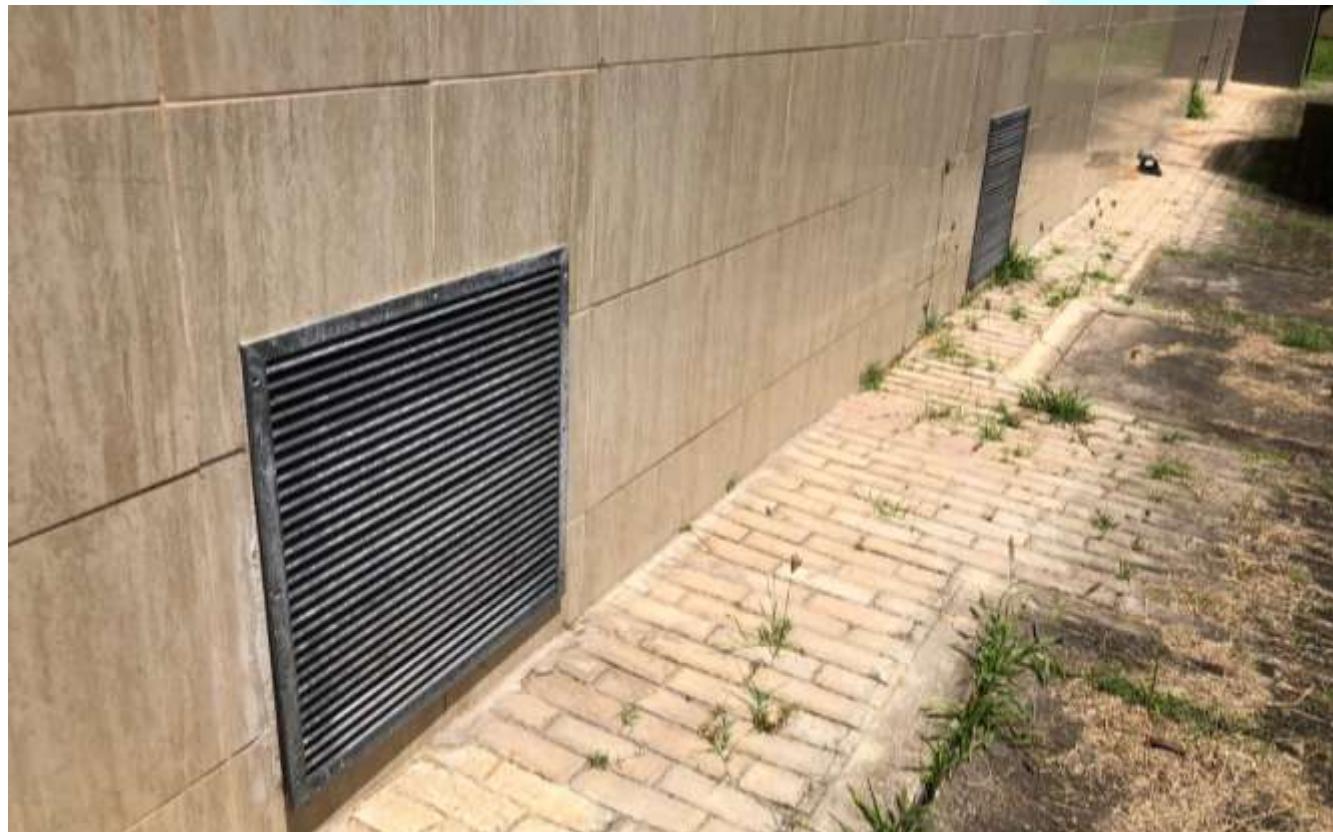
A pintura dos gradis é considerada como **grau de prioridade baixa** por ser dano estético.

Figura 183 - Grelhas na fachada

- Pintura das grades e grelhas existentes no exterior da edificação;
- Chumbamento adequado das grades;
- Área para pintura: 16,23 m<sup>2</sup>.

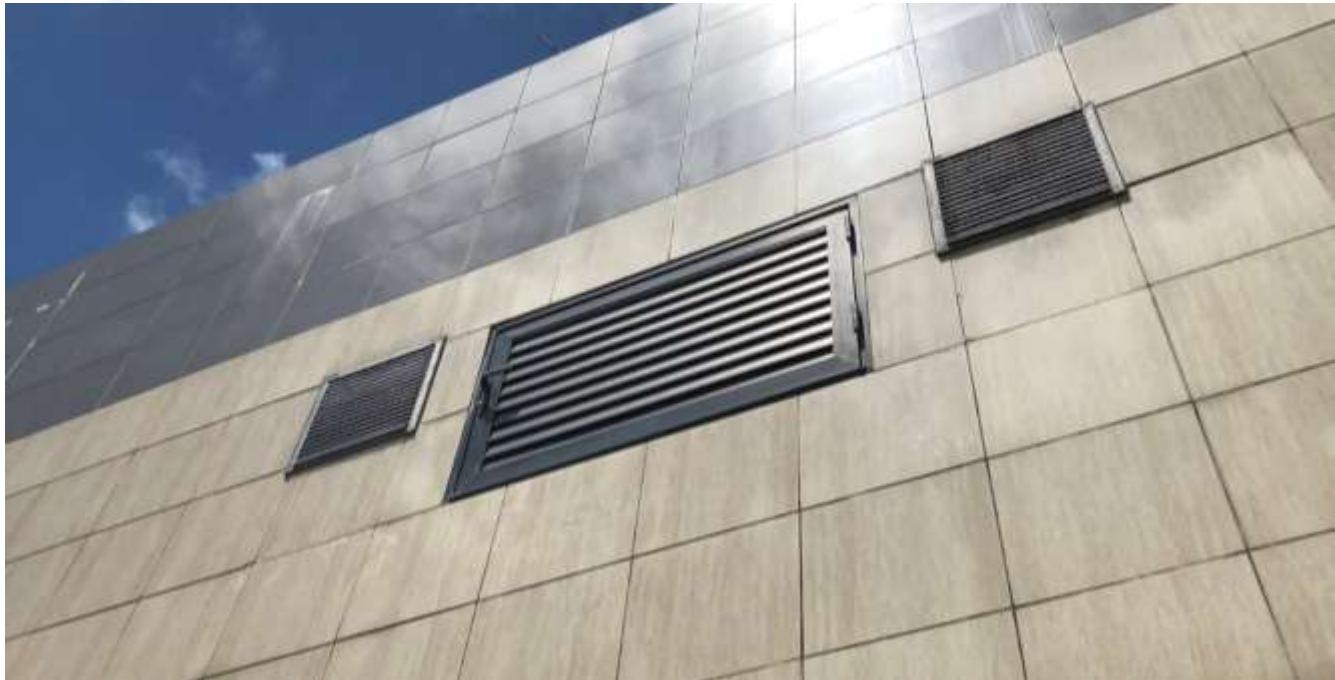
Figura 184 - Grelhas na fachada

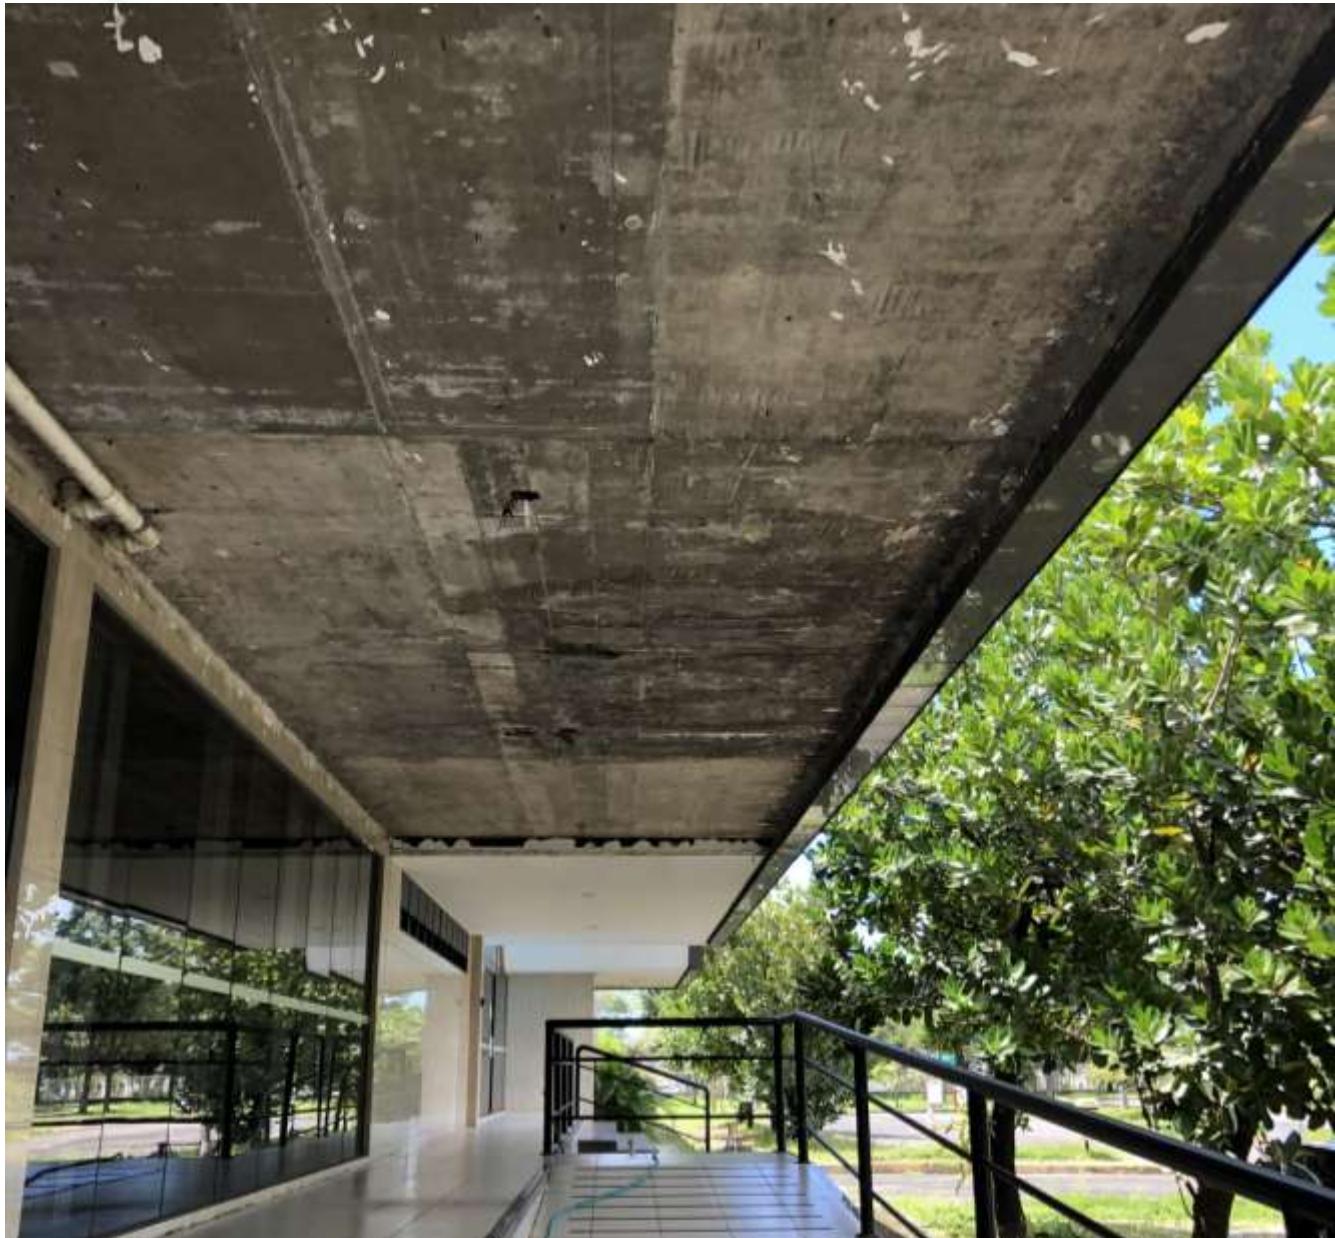
Figura 190 - Área de aplicação de forro de gesso e pintura

O teto sob marquise no hall de entrada do prédio apresenta manchas devido infiltração pela falta de estanqueidade da impermeabilização da marquise, com sua pintura descamando. Pintura existente na cor branca.

- Recomposição de gesso em áreas fissuras;
- Emassamento e lixamento do teto;
- Área para pintura – 105,60 m<sup>2</sup>.
