## MODELAGEM PISF

*Estruturação de projeto de concessão do serviço de adução de água bruta no âmbito do Projeto de Integração do Rio São Francisco com Bacias Hidrográficas do Nordeste Setentrional - PISF*

## RELATÓRIO DE OFERTA E DEMANDA, SOCIOAMBIENTAL E ENGENHARIA

### TOMO III – ESTADO ATUAL DO PISF – Anexo 1 – Eixo Norte

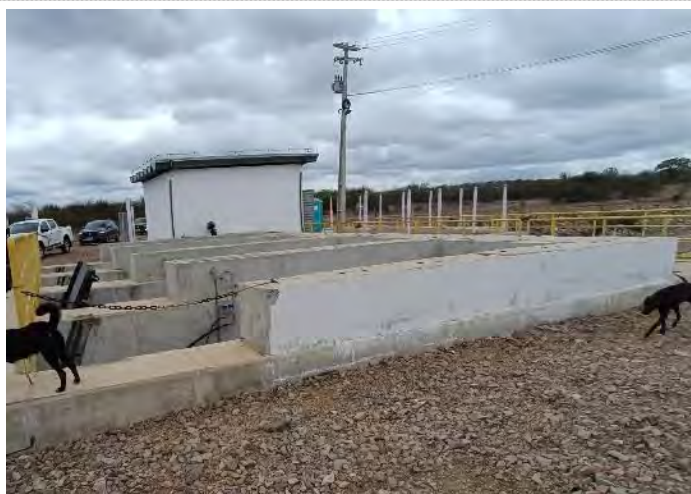
Figura 2-63 – Estrutura de Controle Tucutu – Guarda corpo não instalado

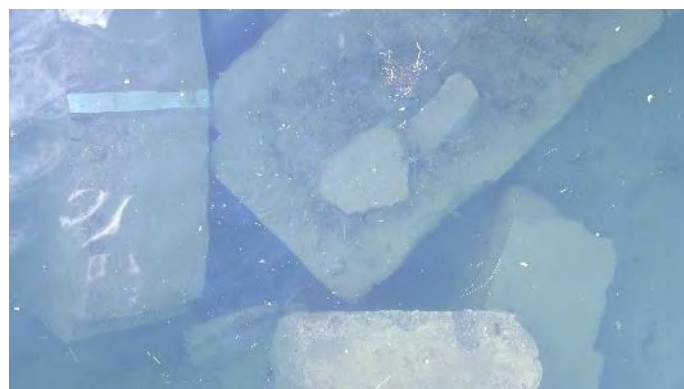
Figura 6-60 –Estrutura de Controle Negreiros – Detritos no canal

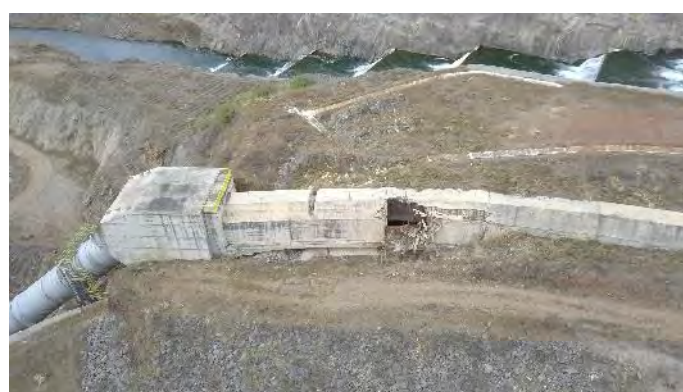
Verificou-se que o conduto forçado rompido no dia 21 de agosto de 2020 continua sem condições operacionais. Para dar continuidade a operação dos reservatórios a jusante de Jati, o fluxo de água foi desviado para o vertedouro. O circuito principal de adução encontrava-se fechado, podendo ser observado nas válvulas dispersoras pequeno fluxo de água, provavelmente devido a algum pequeno vazamento na comporta.

Figura 8-18 – Barragem Jati - Galeria de adução rompida

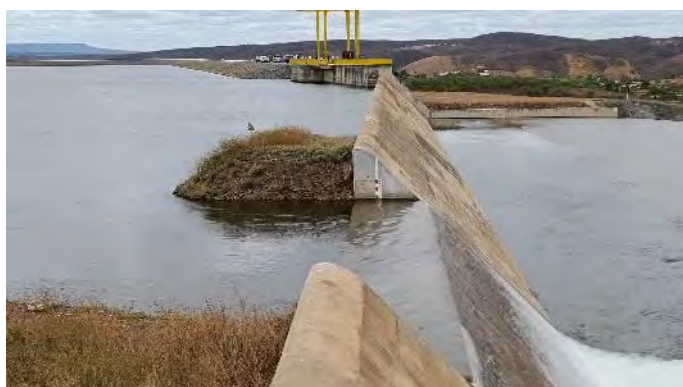
Figura 8-27 – Barragem Jati - Recorte na soleira do vertedouro

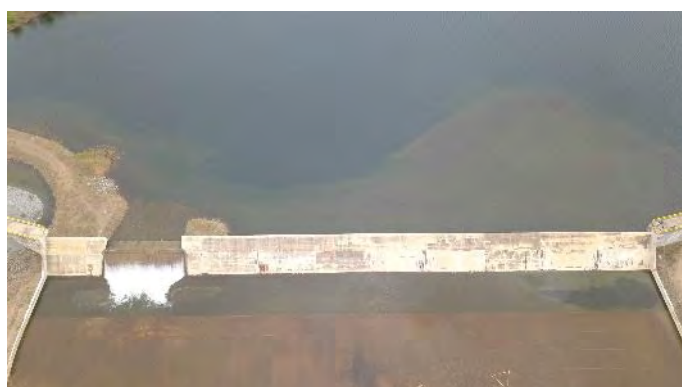
Figura 8-28 – Barragem Jati - Recorte na soleira do vertedouro

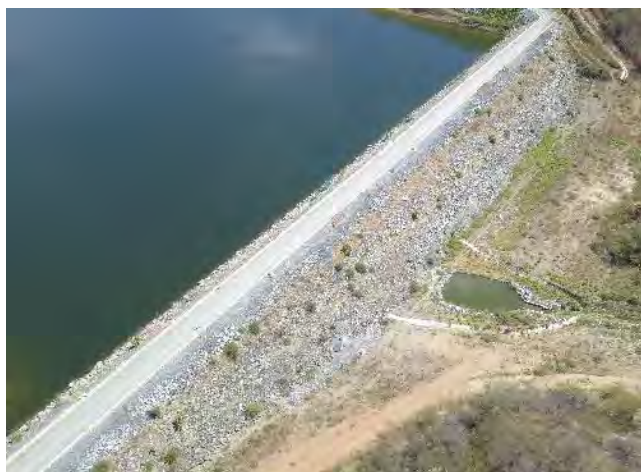
Figura 14-17 - Barragem Morros – Talude de Jusante

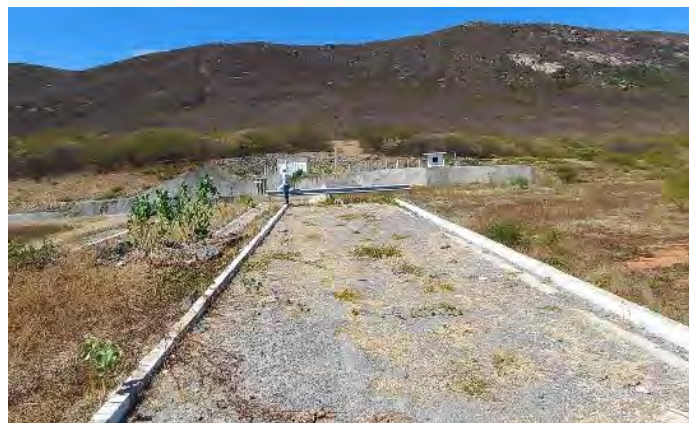
Figura 14-18 - Barragem Morros –Crista

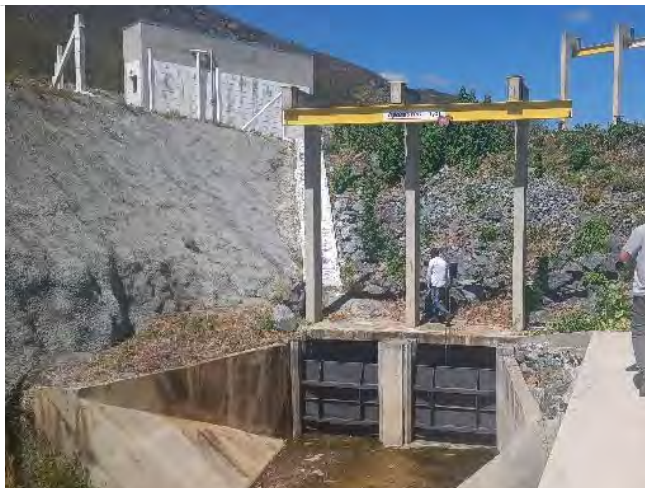
Figura 14-19–Barragem Morros – Comporta no canal de saída da tomada d'água

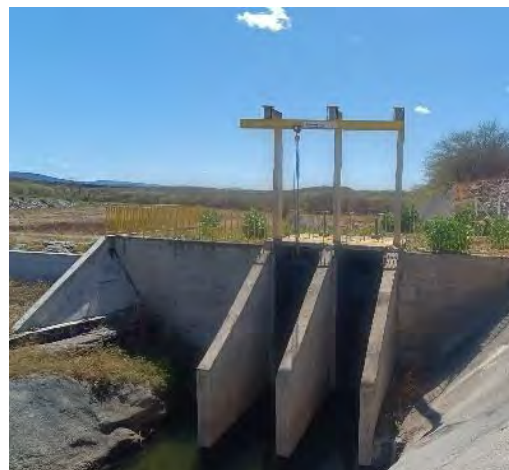
Figura 14-20–Barragem Morros – Comporta no canal de entrada da tomada d'água

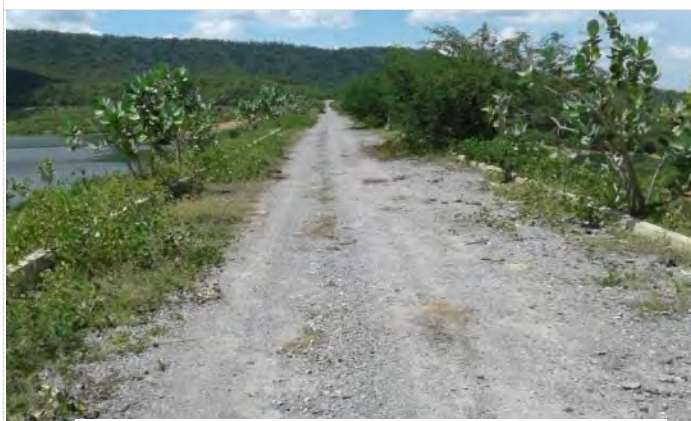
Figura 15-9 - Barragem Boa Vista – Crista

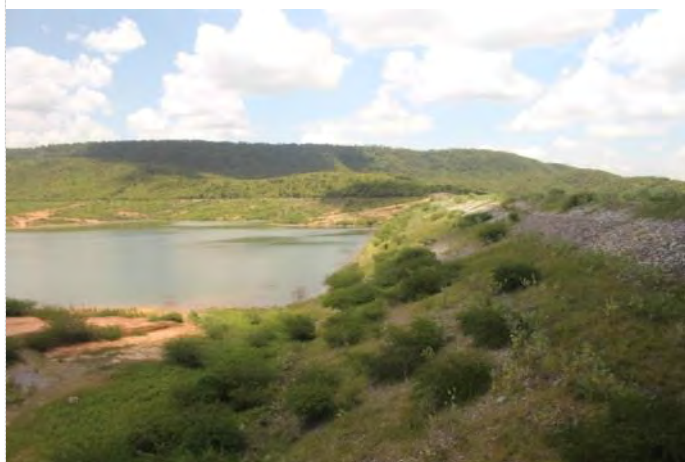
Figura 15-11 - Barragem Boa Vista – Talude de Montante

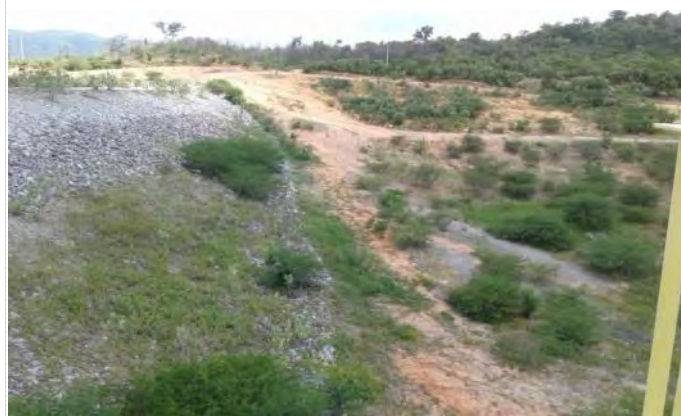
Figura 15-12 - Barragem Boa Vista – Talude de Jusante

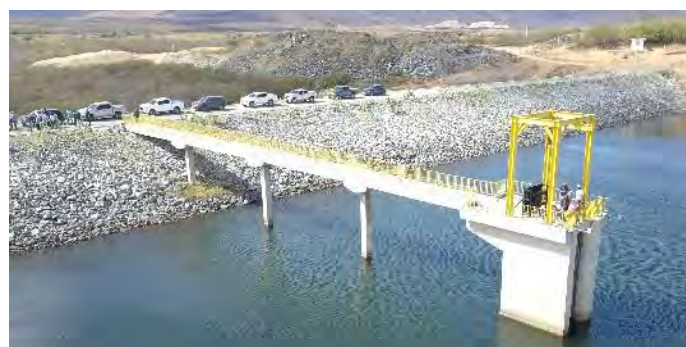
Figura 15-18 - Barragem Boa Vista – Torre da TUD

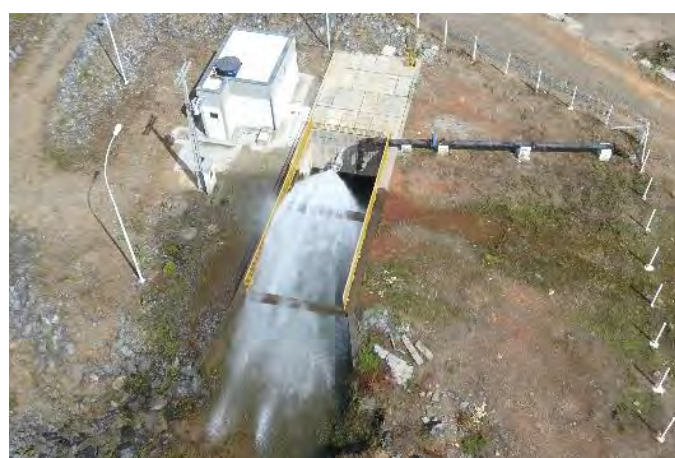
Figura 15-19 - Barragem Boa Vista – TUD

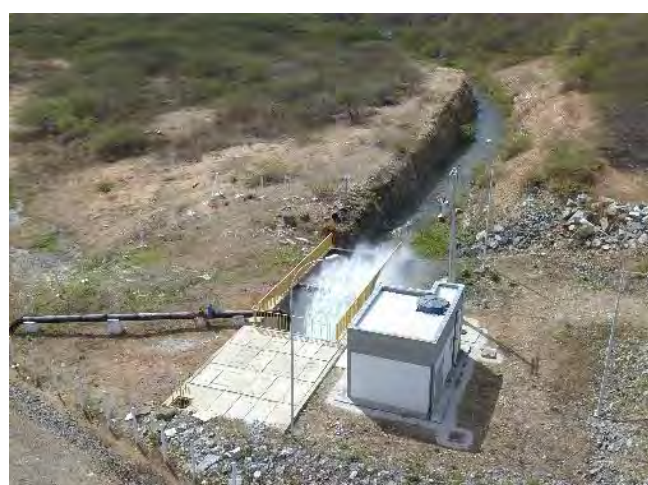
Figura 15-20 - Barragem Boa Vista – TUD

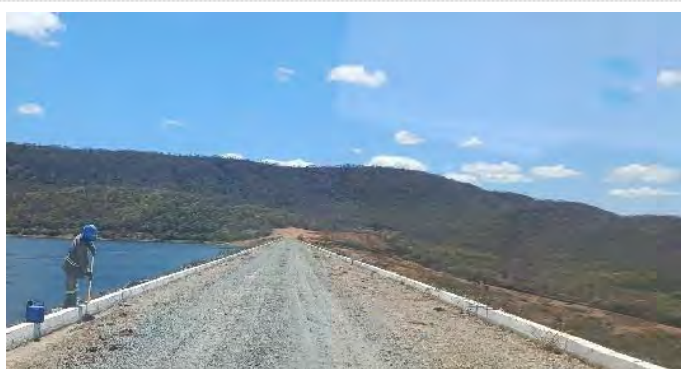
Figura 15-21 - Barragem Boa Vista – Crista

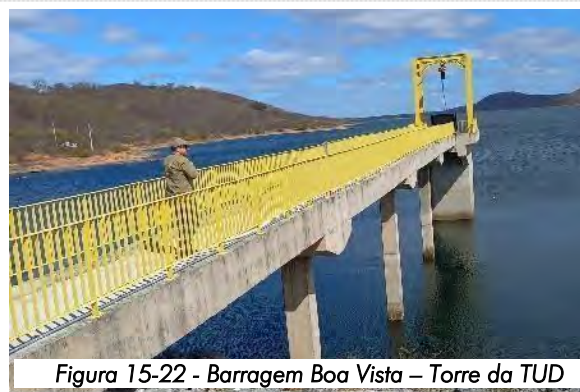
Figura 15-22 - Barragem Boa Vista – Torre da TUD

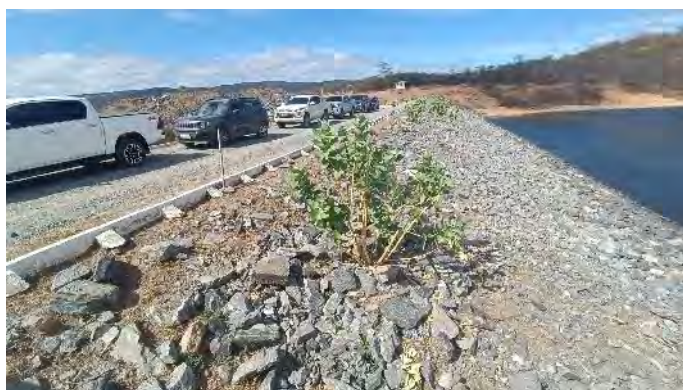
Figura 15-23 - Barragem Boa Vista – Talude de Montante

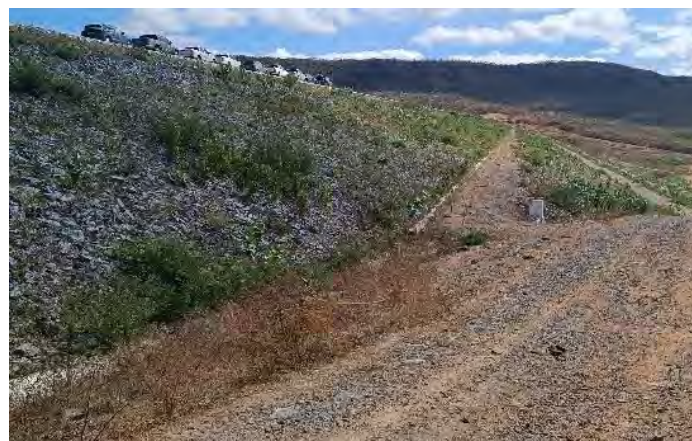
Figura 15-24 - Barragem Boa Vista – Talude de Jusante

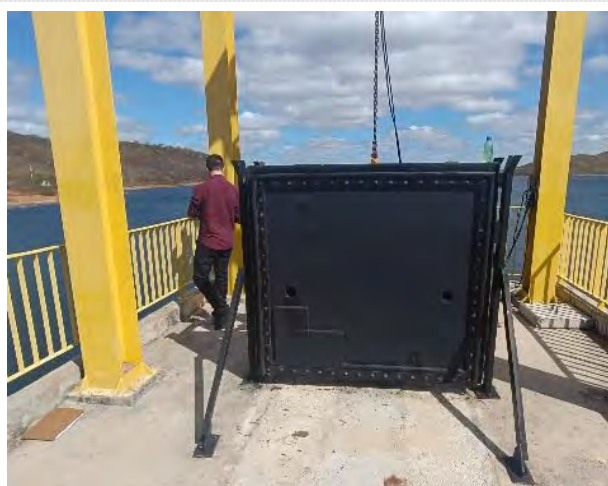
Figura 15-25 - Barragem Boa Vista –Torre da TUD

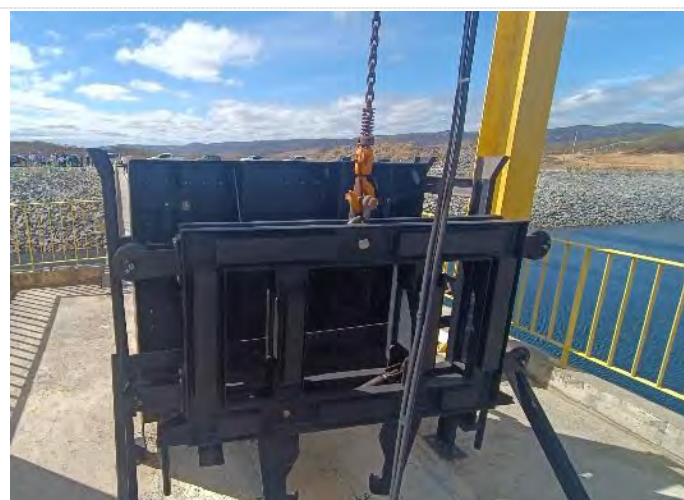
Figura 15-26 - Barragem Boa Vista - Torre da TUD

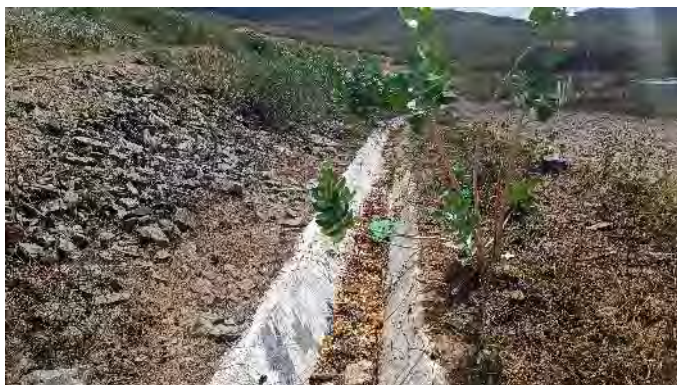
Figura 15-29 - Barragem Boa Vista –Drenagem

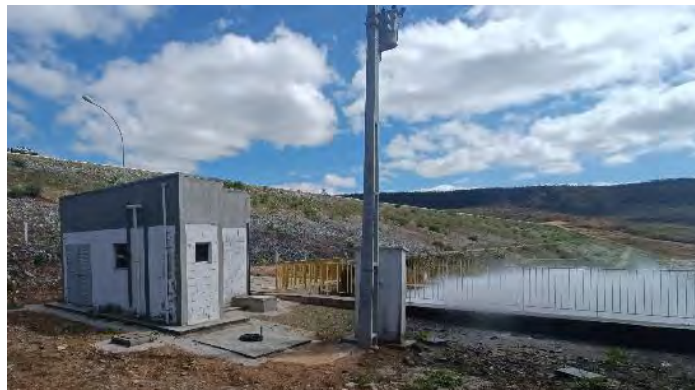
Figura 15-30 - Barragem Boa Vista – Casa de comando

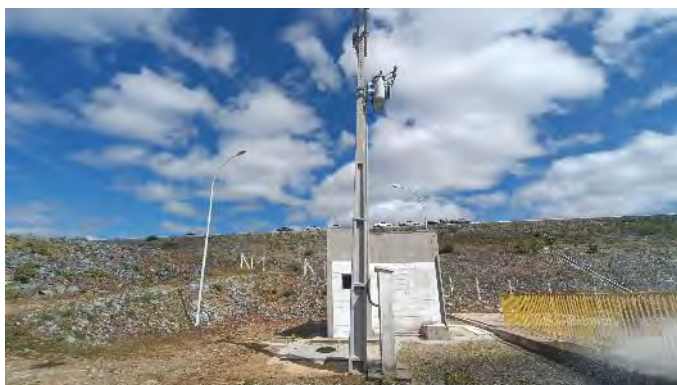
Figura 15-31 - Barragem Boa Vista – Casa de comando

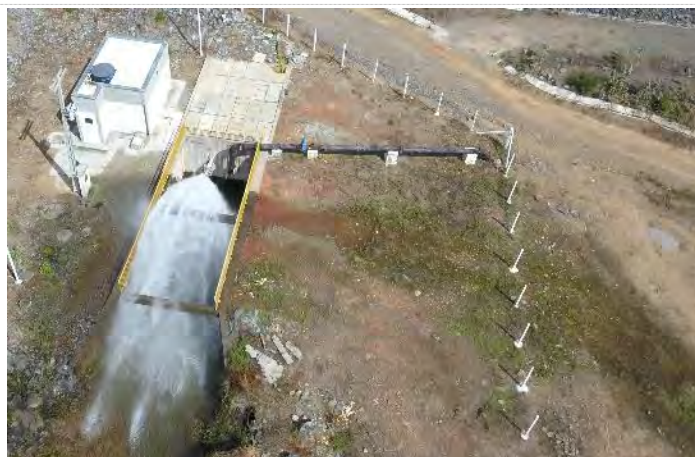
Figura 15-32 - Barragem Boa Vista – Casa de comando

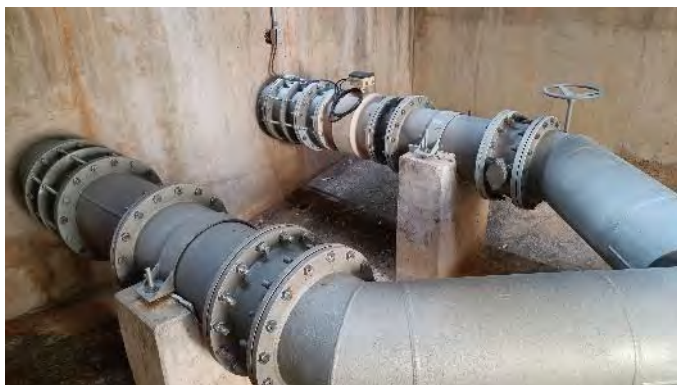
Figura 15-33 - Barragem Boa Vista – Válvula Dispersora

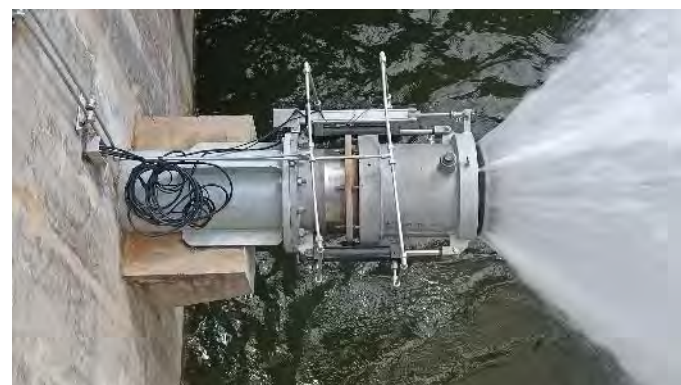
Figura 15-34 - Barragem Boa Vista – Válvula Dispersora

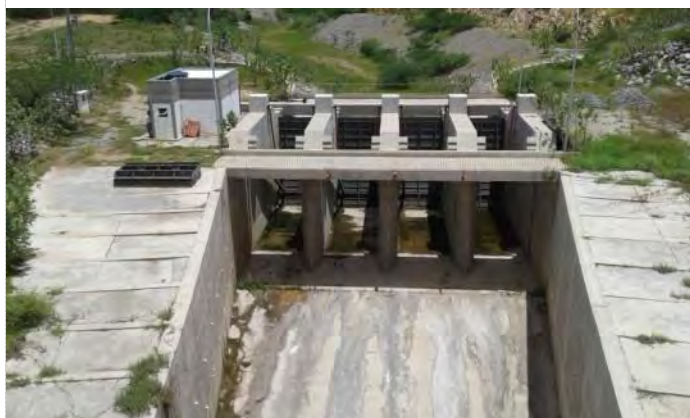
Figura 15-35 - Estrutura de Controle Boa Vista –Vista Geral (Saída)

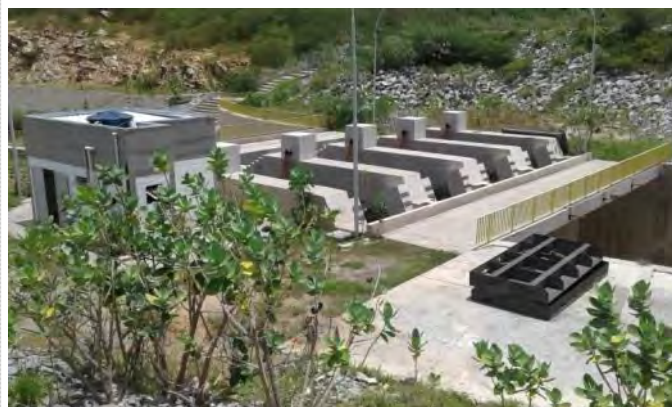
Figura 15-36 - Estrutura de Controle Boa Vista –Vista Geral (Saída)

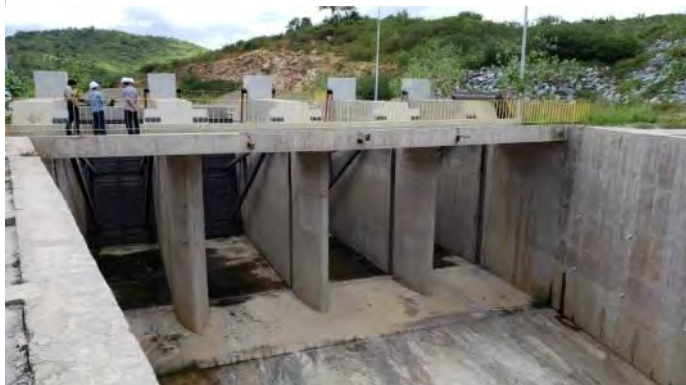
Figura 15-37 - Estrutura de Controle Boa Vista – Canal de Saída

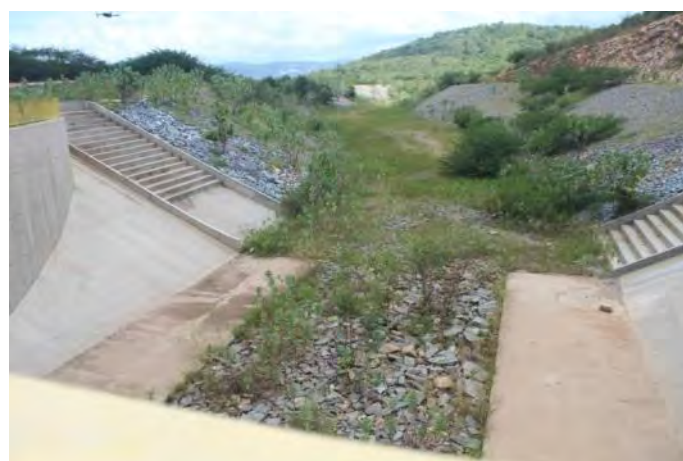
Figura 15-38 - Estrutura de Controle Boa Vista – Canal de Entrada

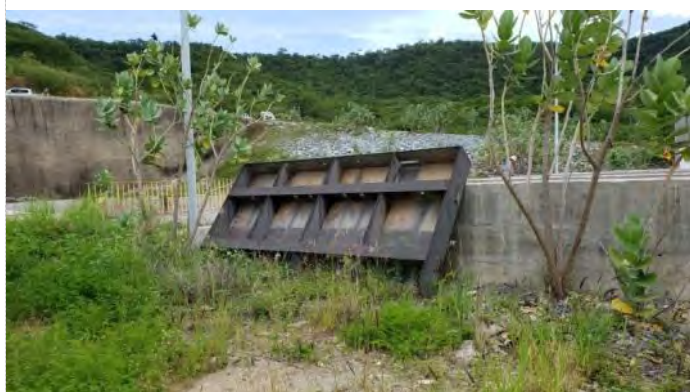
Figura 15-39 - Estrutura de Controle Boa Vista – Comporta stop-log

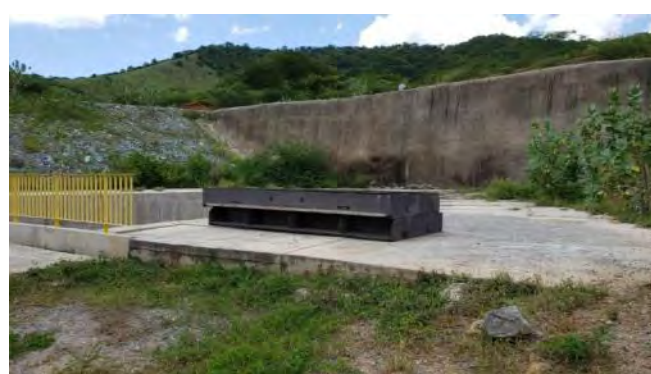
Figura 15-40 - Estrutura de Controle Boa Vista – Comporta stop-log

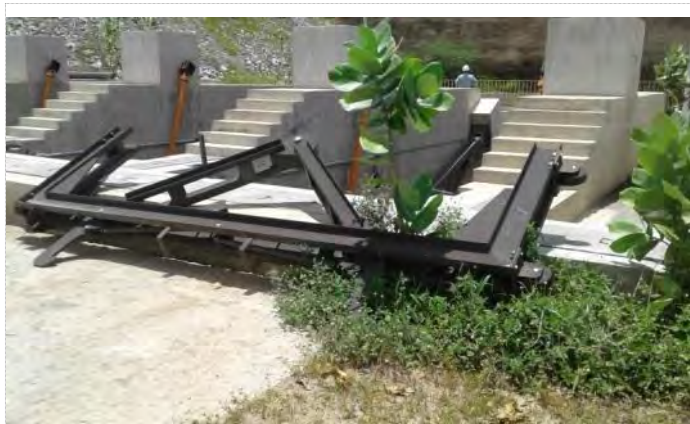
Figura 15-41 - Estrutura de Controle Boa Vista – Viga pescadora

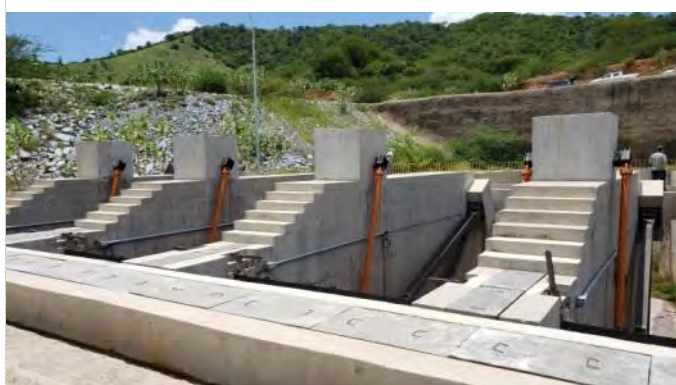
Figura 15-43 - Estrutura de Controle Boa Vista – Comportas

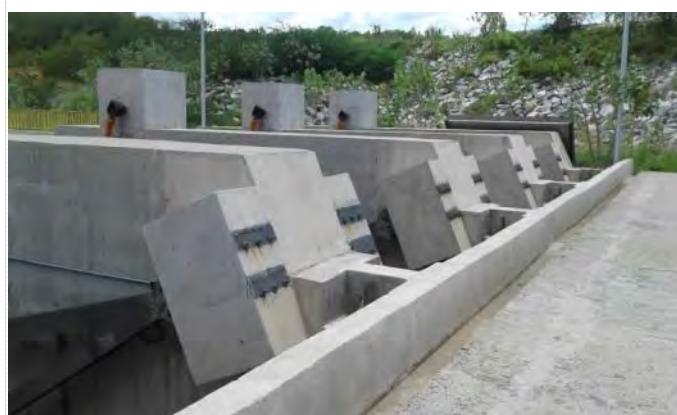
Figura 15-44 - Estrutura de Controle Boa Vista – Comportas

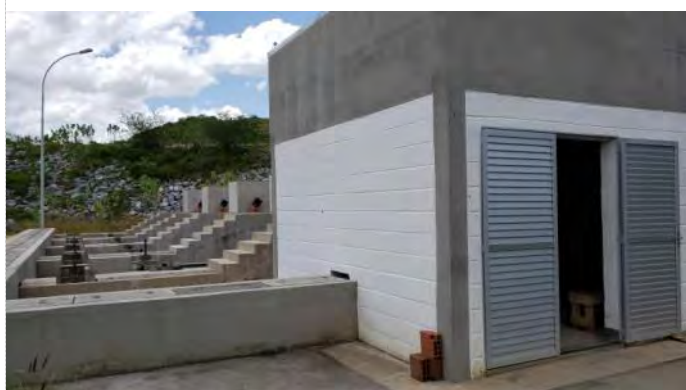
Figura 15-45 - Estrutura de Controle Boa Vista – Casa de Comando

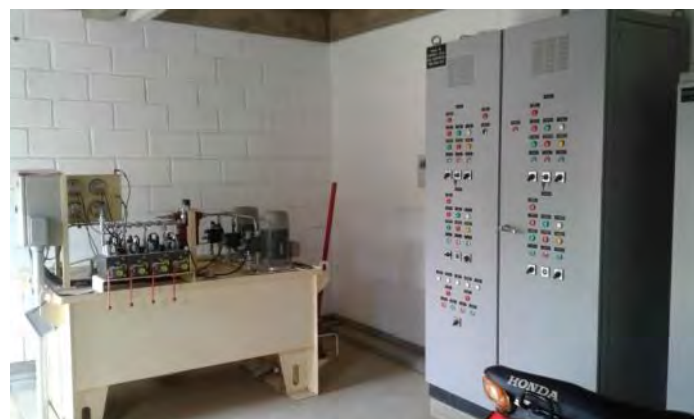
Figura 15-46 - Estrutura de Controle Boa Vista – Casa de Comando (interno)

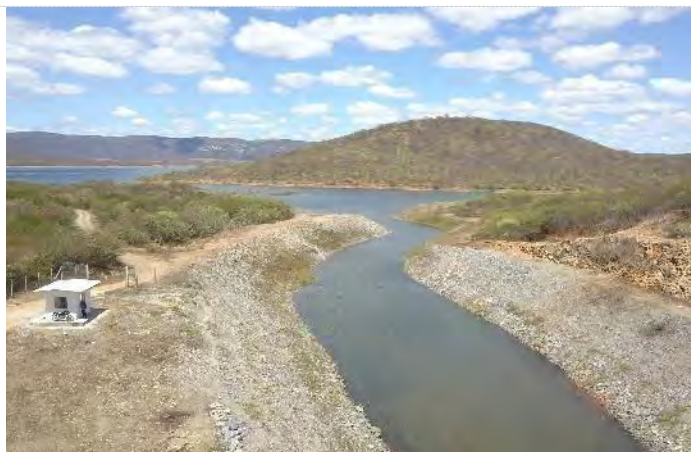
Figura 15-47 - Estrutura de Controle Boa Vista – Canal de entrada

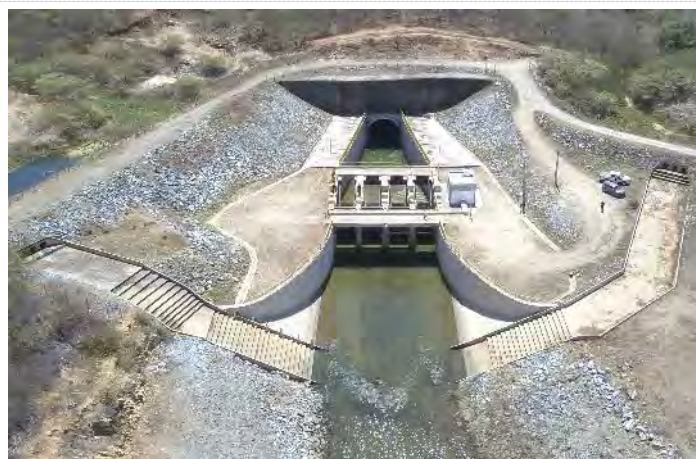
Figura 15-48 - Estrutura de Controle Boa Vista –Vista Geral

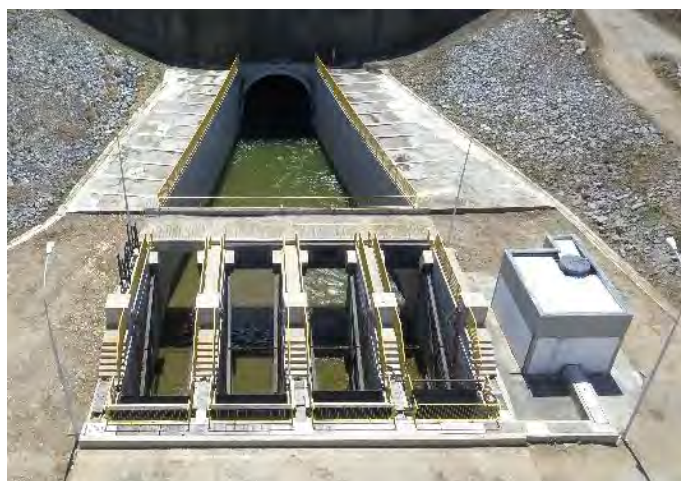
Figura 15-49 - Estrutura de Controle Boa Vista – Canal de Saída

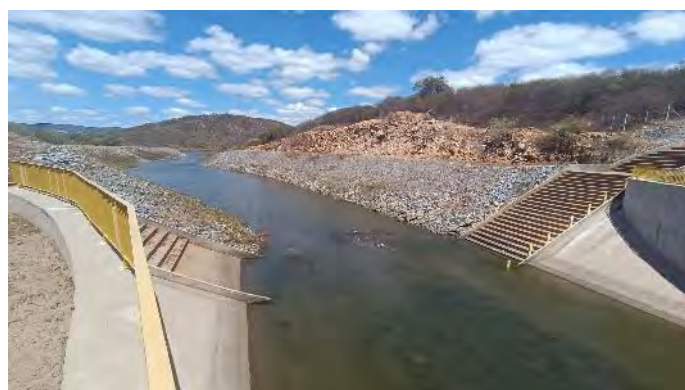
Figura 15-50 - Estrutura de Controle Boa Vista – Canal de Entrada

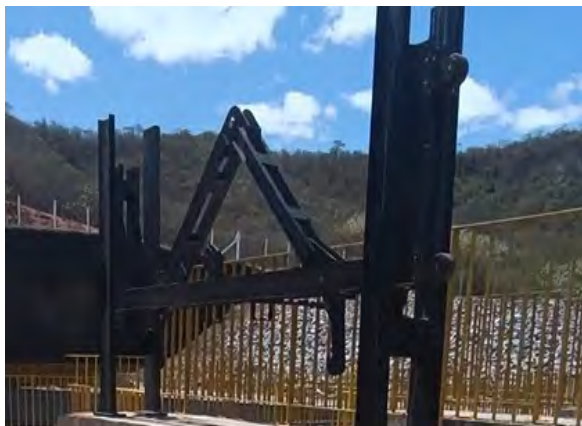
Figura 15-53 - Estrutura de Controle Boa Vista – Viga pescadora

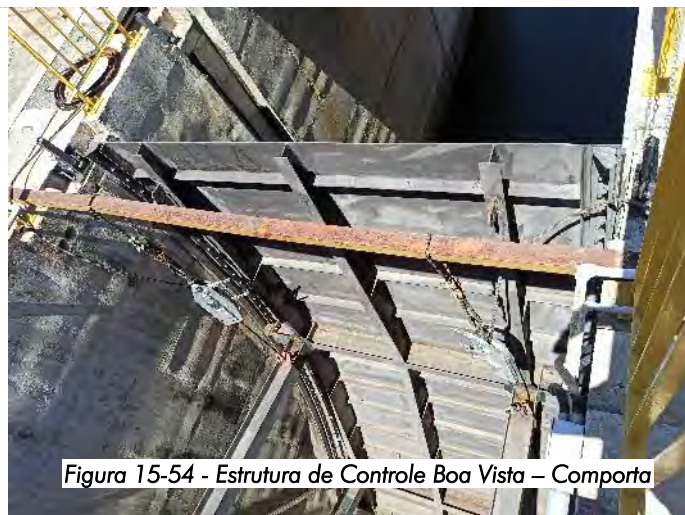
Figura 15-54 - Estrutura de Controle Boa Vista – Comporta

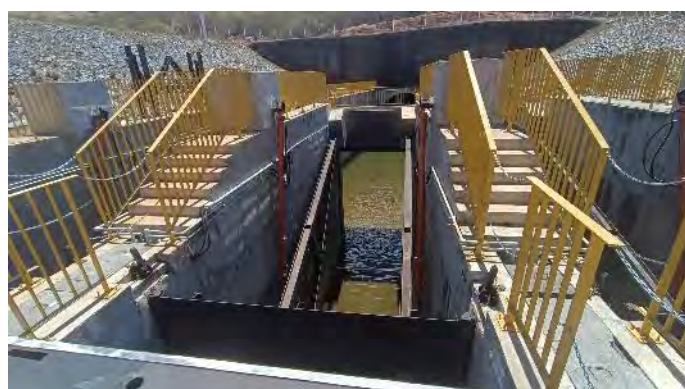
Figura 15-56 - Estrutura de Controle Boa Vista – Comportas

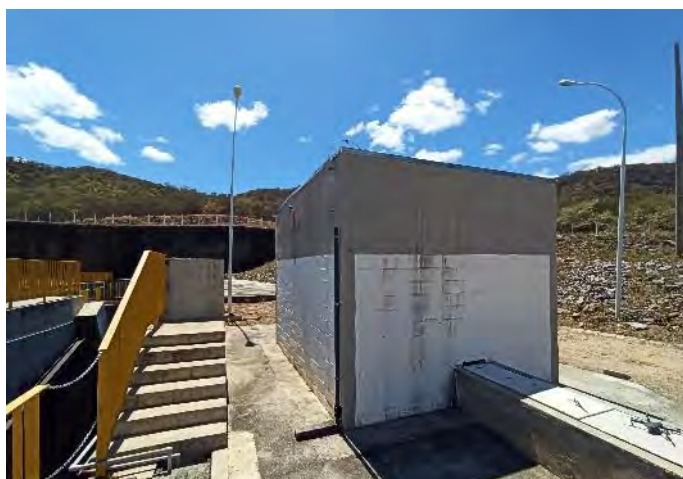
Figura 15-57 - Estrutura de Controle Boa Vista – Casa de Comando

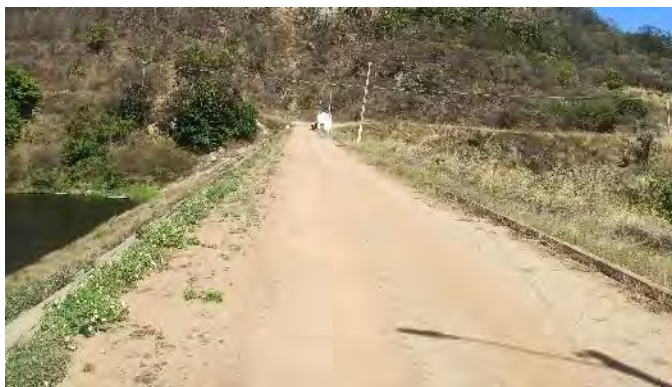
Figura 17-13 - Barragem Ávidos - Crista

Observaram-se, na crista do barramento, trilhas e pequenos abaulamentos originados por tráfego de veículos. Estas trilhas e abaulamentos contribuem para o processo de deterioração da superfície da crista e permitem a acumulação de água sobre a Barragem, causando a saturação desta região.

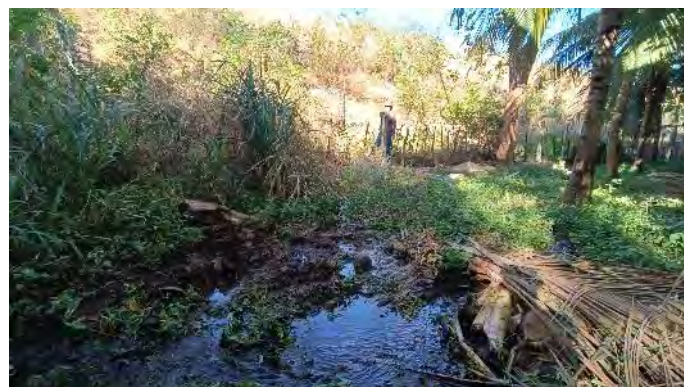
Figura 18-17 - Barragem São Gonçalo – Esgoto próximo ao pé da Barragem

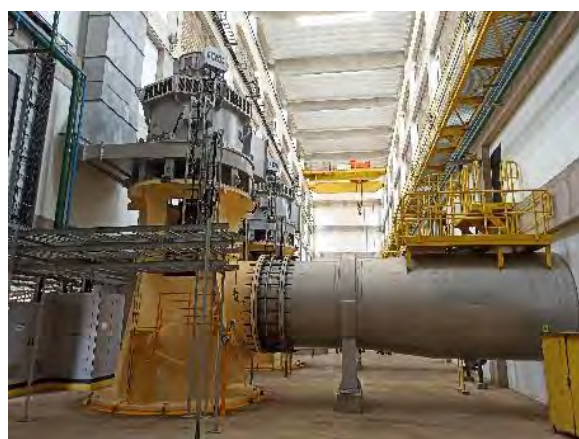
Figura 25-28 – EBI-1 – Bombas instaladas

As bombas não possuem sinais de vazamento e aparentam correto funcionamento.

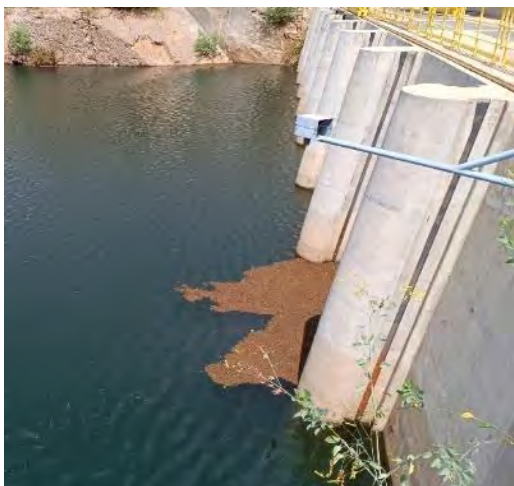
*Figura 25-41 – EBI-1 – Material suspenso no canal de entrada*

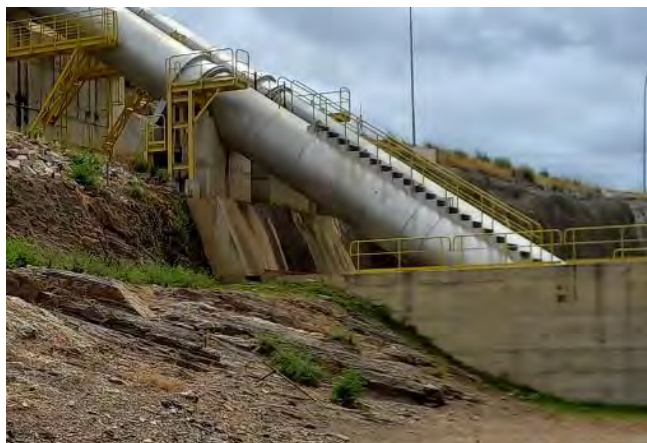
*Figura 25-42 – EBI-1 – Tubulação de recalque*

Foi identificado água próximo aos blocos de ancoragem da tubulação de adução, indicando possibilidade de vazamento.

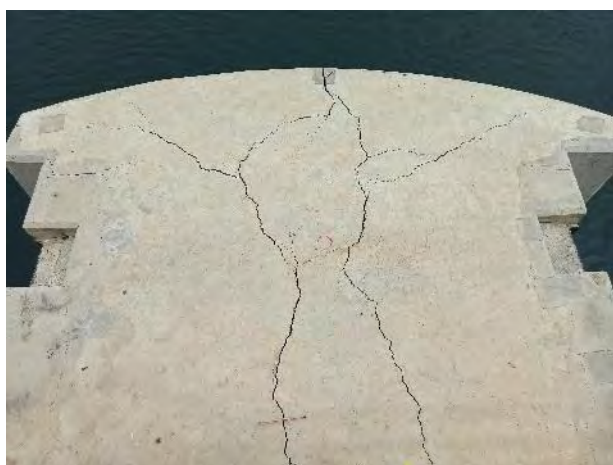
Durante a visita foi observada a presença de uma trinca longitudinal no interior da estação de bombeamento. Foi informado ao consórcio que a resolução desta patologia faz parte da lista de pendências do MIDR e tão logo será resolvida.

Figura 26-33 – EBI-2 – Rachadura piso junto a Comportas

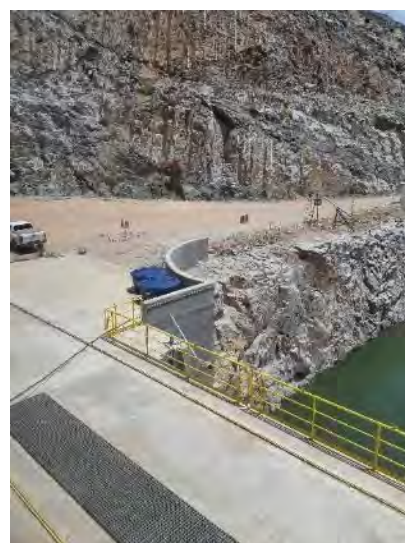
Figura 27-34 – EBI-3 – Abastecimento de água improvisado

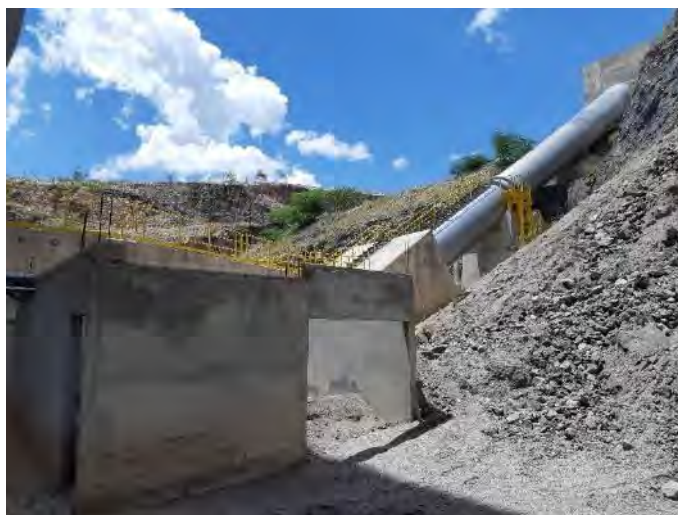
Figura 27-35 – EBI-3 – Estrutura de concreto armado incompleta no arranque do conduto

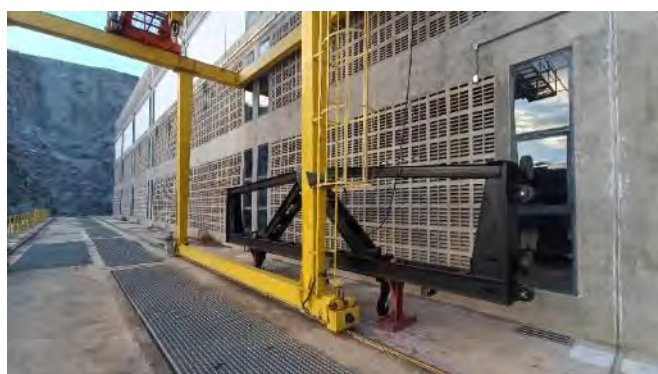
Figura 27-37 – EBI-3 – Vista Frontal do Edifício

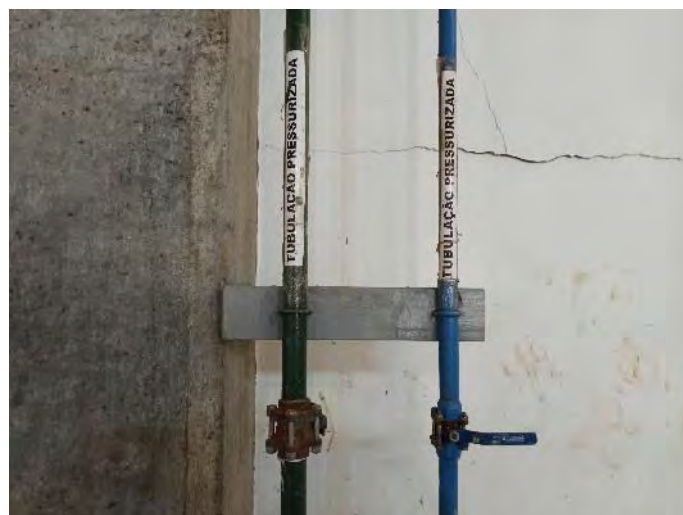
- “Os resultados obtidos por medição vibracional e topografia corroboraram com a suspeita de deslocamento estrutural do prédio da EBI03 provocando torção na curva de recalque e desalinhamento do conduto de recalque das motobombas da ordem de 20 mm no trecho entre a curva de recalque e o bloco de ancoragem. Apesar das ações corretivas em 2022, o desalinhamento da tubulação afetou a verticalização do eixo da motobomba e com isso causou desgaste excessivo de componentes próximos ao rolamento do mancal da curva de recalque. Esse efeito foi percebido nas duas motobombas e por conseguinte será demandada manutenção corretiva para substituição das peças danificadas”;

Figura 27-52 – EBI-3 – Conduto MB-02 Desacoplado

considerando prazo mais extenso para a solução estrutural do prédio da EBI03, faz-se necessário que essa solução mecânica tenha um processo de ajustagem para os possíveis futuros recalques do prédio. Sob esse aspecto, será projetado dispositivo de apoio tipo sela regulável, com comportamento semelhante a um macaco mecânico, onde será possível realizar o realinhamento do conduto caso algum recalque venha acontecer a jusante da curva de recalque. Assim, para corroborar com esse levante mecânico, os furos dos flanges da junta travada serão redimensionados, para permitir o realinhamento nesse componente sem a necessidade de desmontar toda a tubulação entre a curva de recalque e o bloco de ancoragem”;
