MODELAGEM PISF

Estruturação de projeto de concessão do serviço de adução de água bruta no âmbito do Projeto de Integração do Rio São Francisco com Bacias Hidrográficas do Nordeste Setentrional - PISF

RELATÓRIO DE OFERTA E DEMANDA, SOCIOAMBIENTAL E ENGENHARIA

TOMO III – ESTADO ATUAL DO PISF – Anexo 2 – Eixo Leste

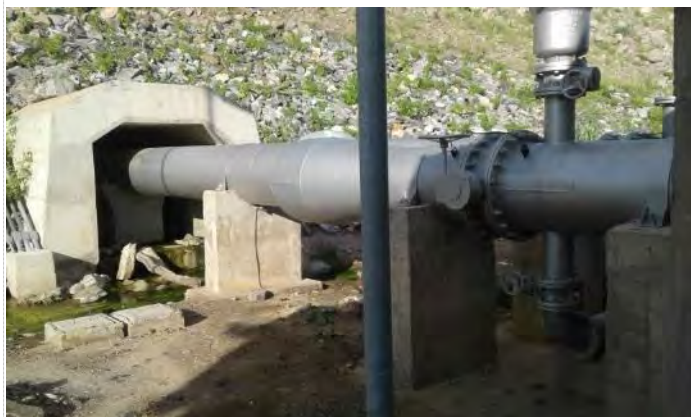
Figura 3.18 – Barragem Braúnas - TUD

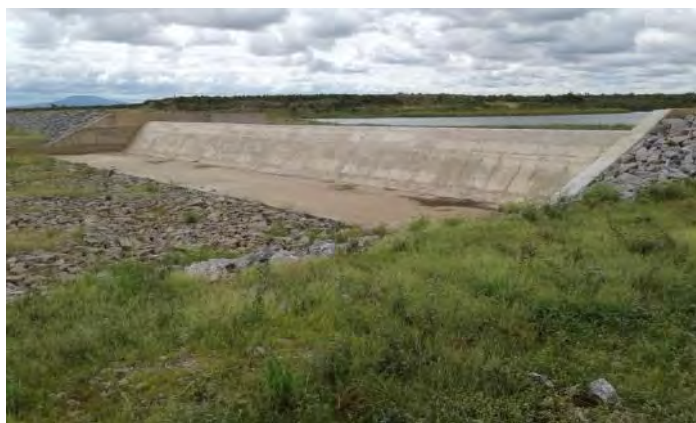
Figura 3.19 – Barragem Braúñas - Vertedor

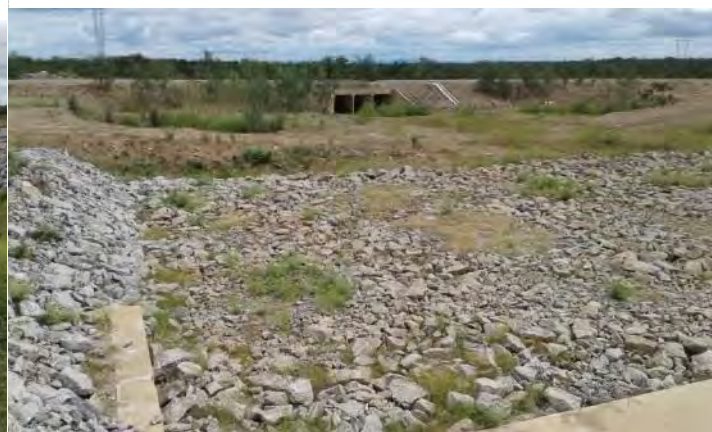
Foram observados pontos de erosão no canal de restituição, principalmente nos pontos a jusante. Em caso de abertura da válvula dispersora, é possível que o fluxo de água cause erosão na estrada de serviço.

Figura 3.20 – Barragem Braúñas - Canal de Restituição do Vertedor

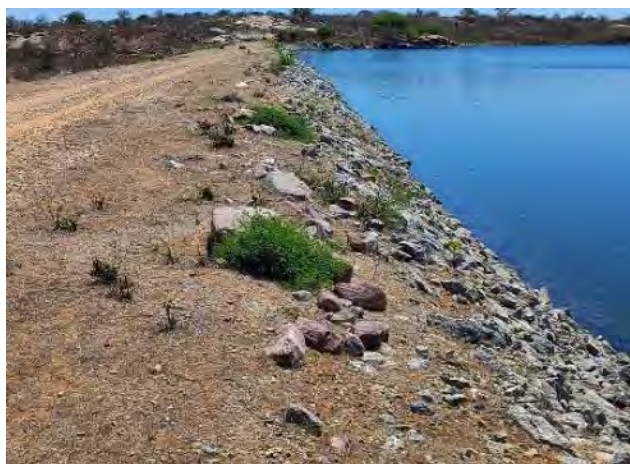
Figura 3.27 – Barragem Braúnas - Talude de Montante

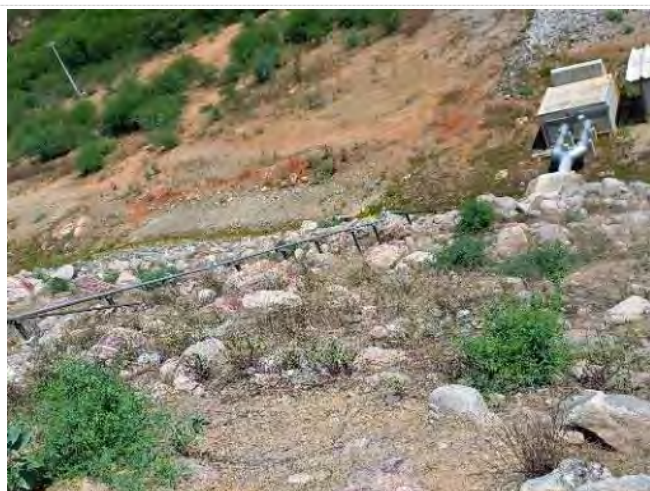
Figura 3.28 – Barragem Braúnas - Talude de Jusante

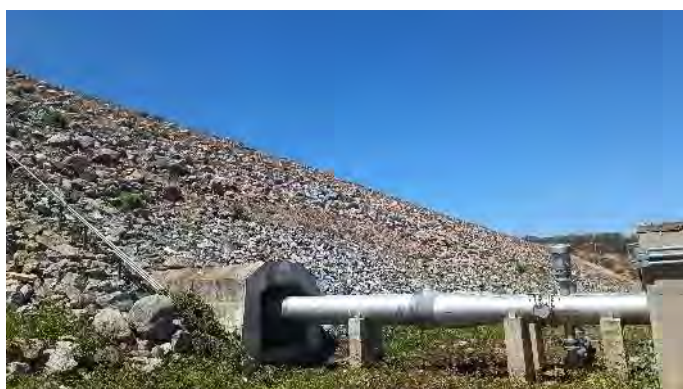
Figura 3.29 – Barragem Braúnas - Talude de Jusante

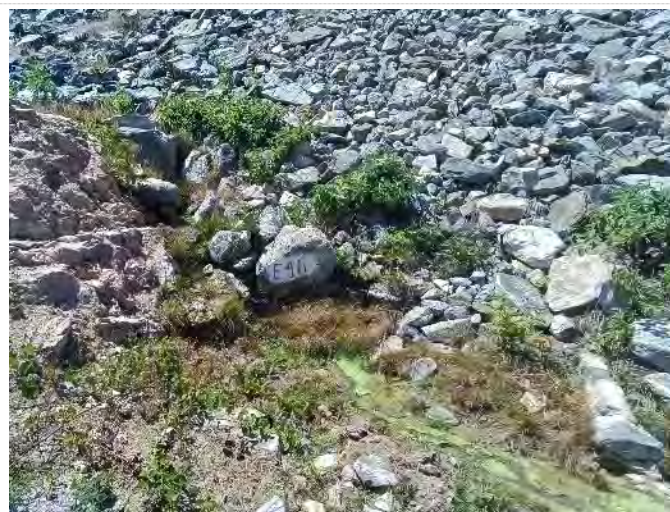
Figura 3.30 – Barragem Braúnas - Talude de Jusante

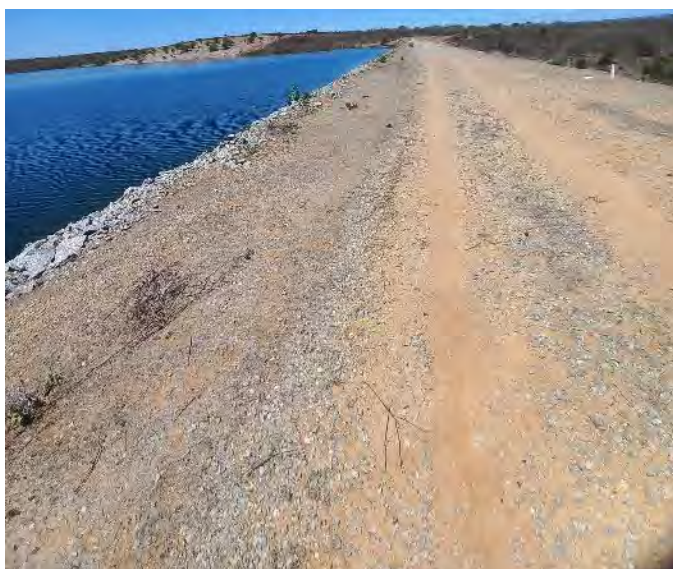
Figura 3.31 – Barragem Braúnas - Crista

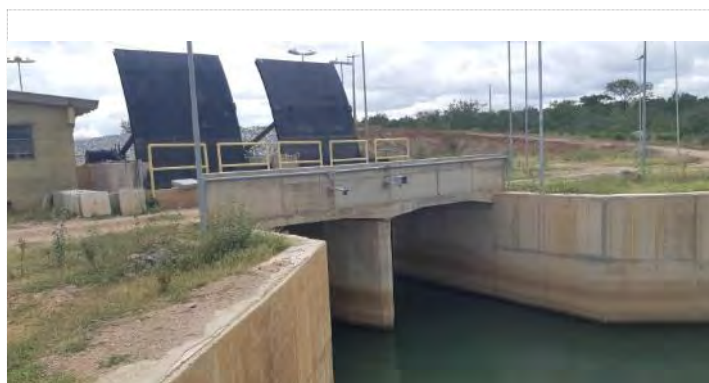
Figura 3.40 – Barragem Braúnas - Canal de Entrada

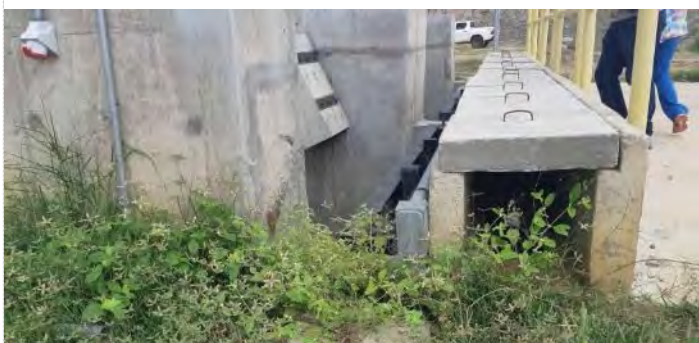
Figura 3.46 – Barragem Braúnas - Comportas

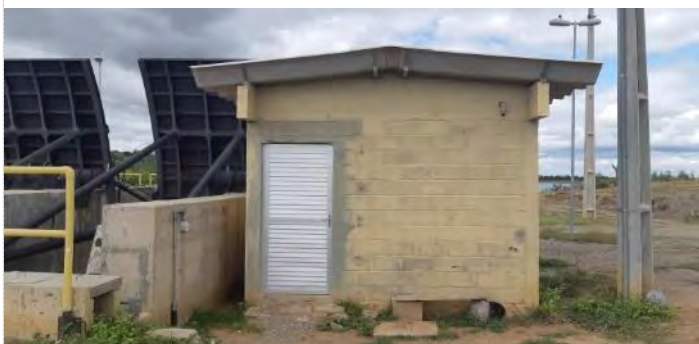
Figura 3.48 – Barragem Braúnas - Grades

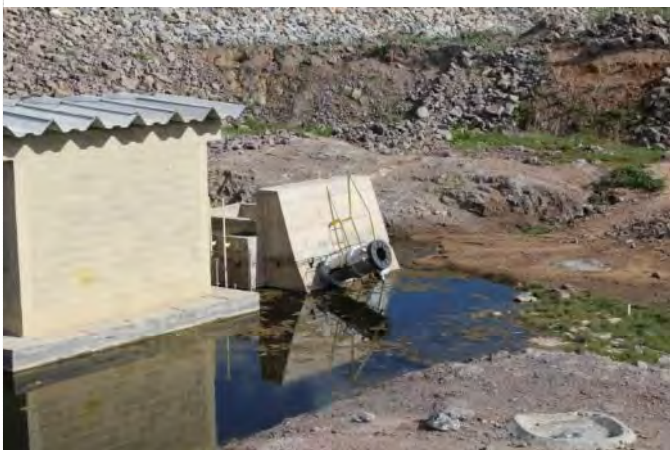
Figura 5.11 - Barragem Salgueiro – Válvula Dispersora

A tubulação, válvula dispersora da TUD, e a plataforma de acesso estavam instaladas, e com indícios de corrosão.

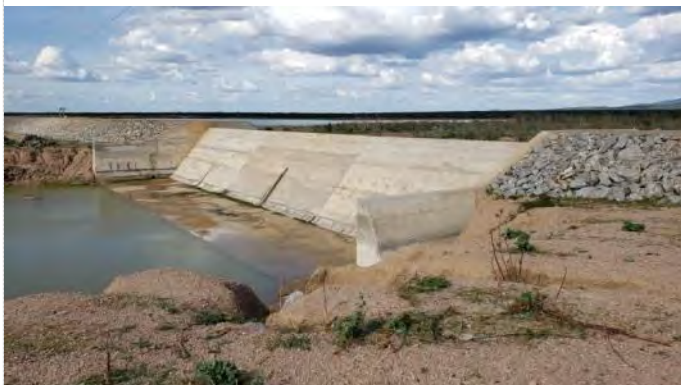
Figura 5.13 - Barragem Salgueiro – Vertedor

Foi identificado presença de surgências de água no vertedouro, indicando possível vazamento de água.

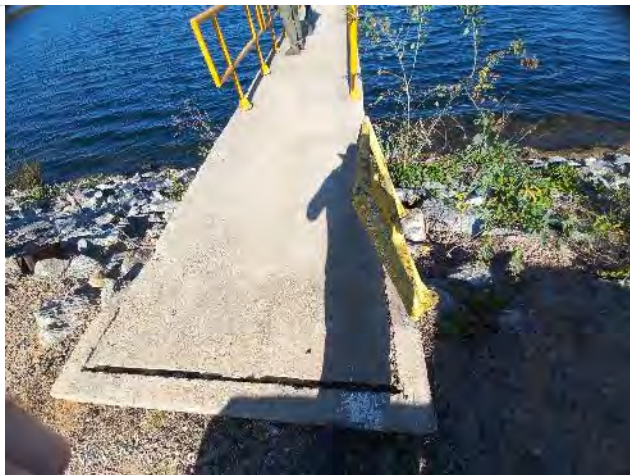
Figura 5.25 - Barragem Salgueiro – Guarda corpos danificados na passarela da torre da TUD

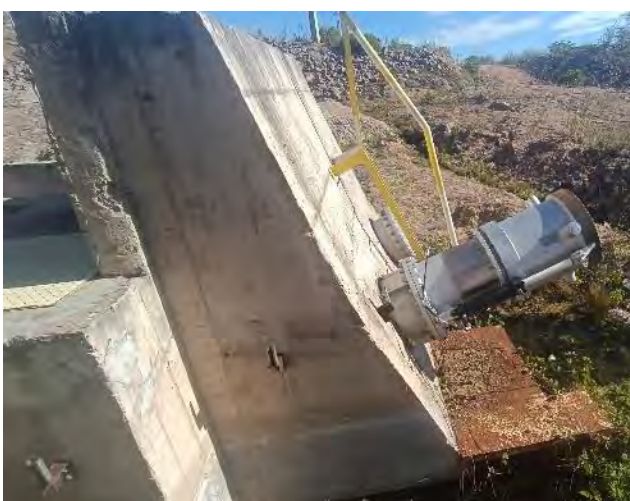
Figura 5.27 - Barragem Salgueiro – Válvula Dispersora

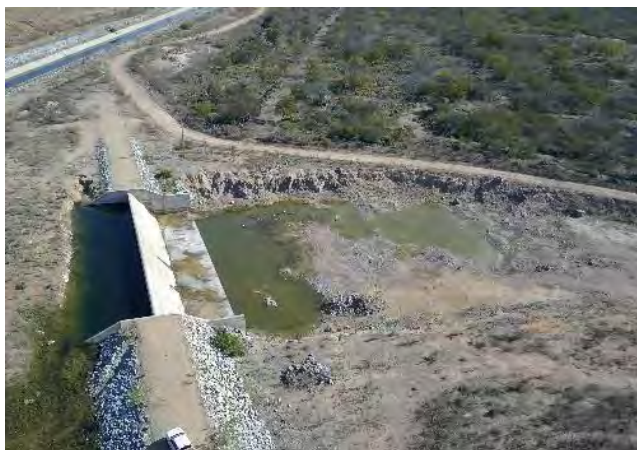
Figura 5.31 - Barragem Salgueiro – Vertedor

Foi possível verificar presença de vegetação no corpo do vertedouro de CCR, indicando presença de água e possível vazamento. A jusante do vertedouro também foi identificada grande área com presença de água, com solo mole e encharcado. Um dos veículos utilizados pela equipe do consórcio teve dificuldades para sair do local que parecia um atoleiro.

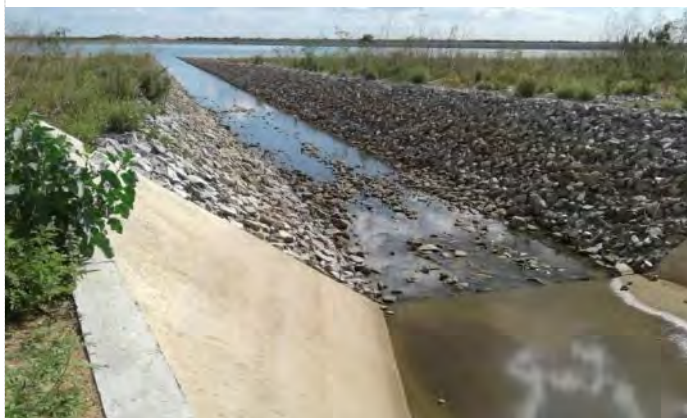
Figura 5.46 - Estrutura de Controle Salgueiro – Canal de Entrada (assoreamento)

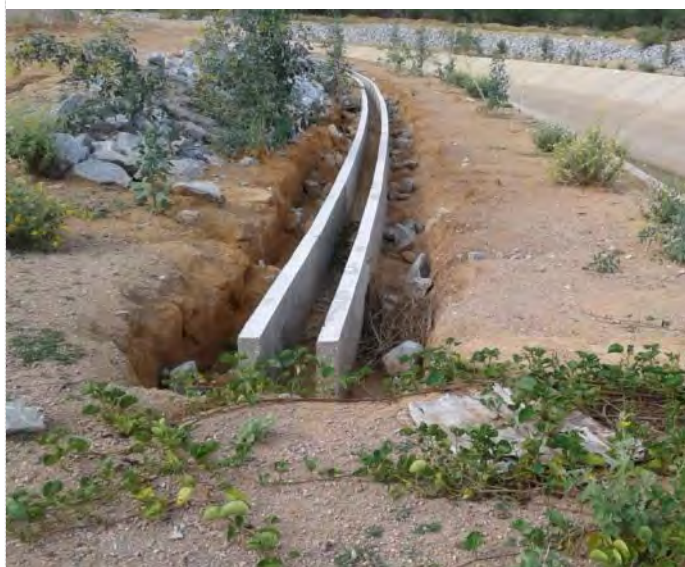
Figura 5.47 - Estrutura de Controle Salgueiro – Acesso ao Canal de Saída (drenagem)

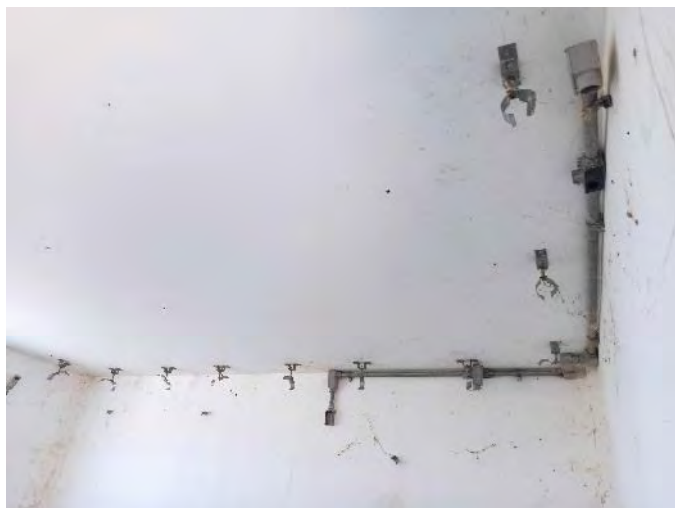
Figura 5.63 - Estrutura de Controle Salgueiro – Oxidação comporta

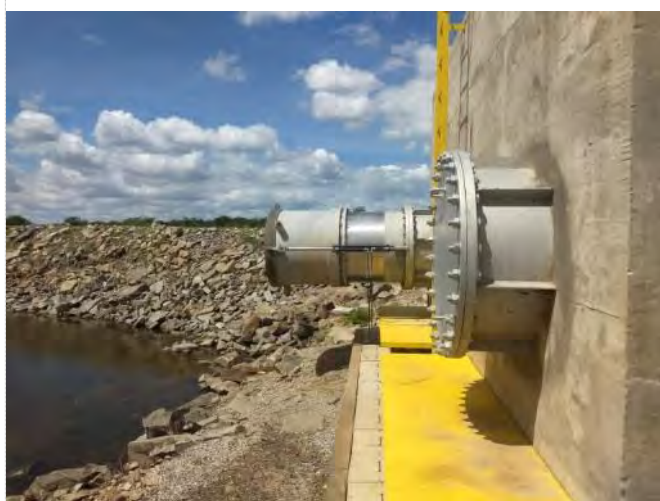
Figura 6.9 - Barragem Muquém – Válvula Dispersora

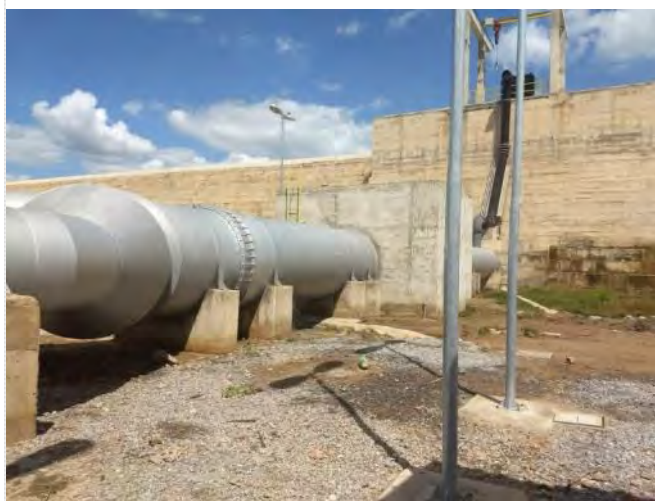
Figura 6.10 - Barragem Muquém – Válvula Dispersora

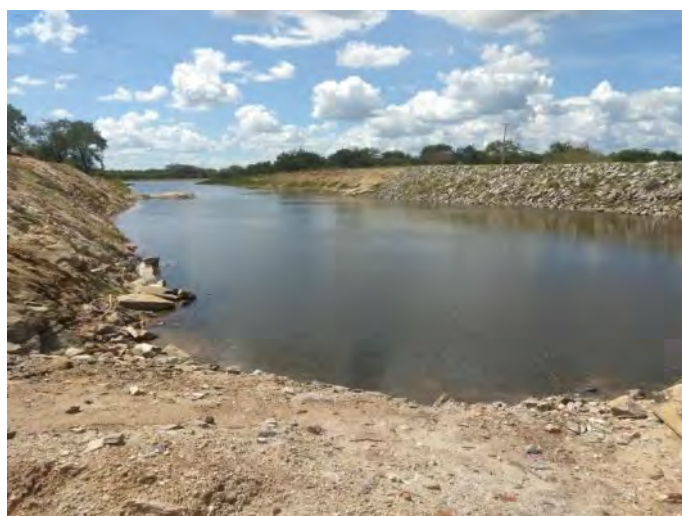
Foi possível verificar na região próxima a casa de comando da TUD, que o solo se encontrava encharcado, com vegetação e consistência mole, sendo um forte indício de vazamento de água. Não foi observado drenagem no pátio de manobras e na casa de comando da TUD. O canal de restituição da TUD encontrava-se assoreado.

Figura 6.15 - Barragem Muquém – Canal de Restituição da TUD

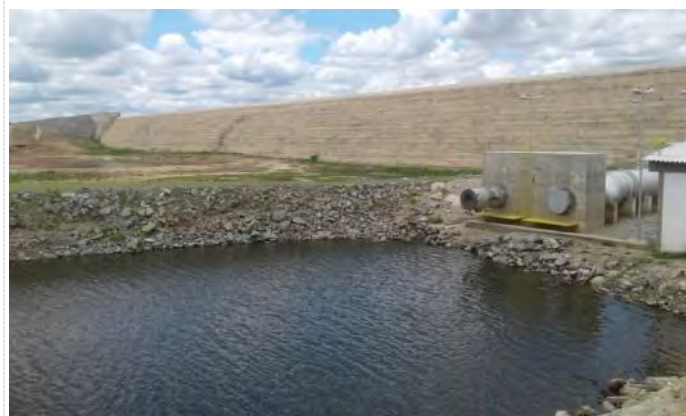
Figura 6.16 - Barragem Muquém – Canal de Restituição TUD

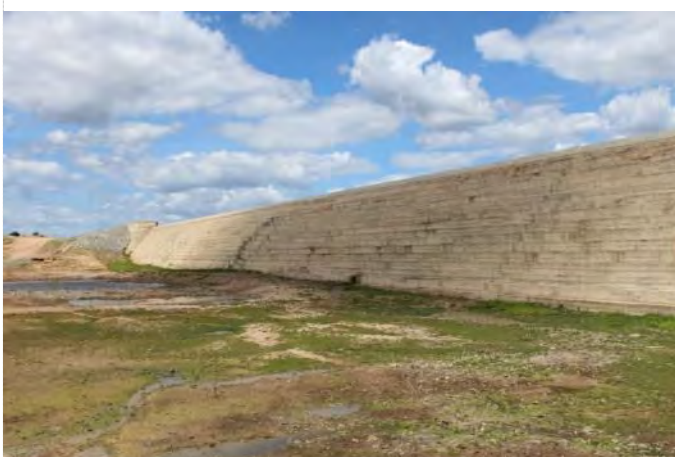
Figura 6.17 - Barragem Muquém – Vertedor

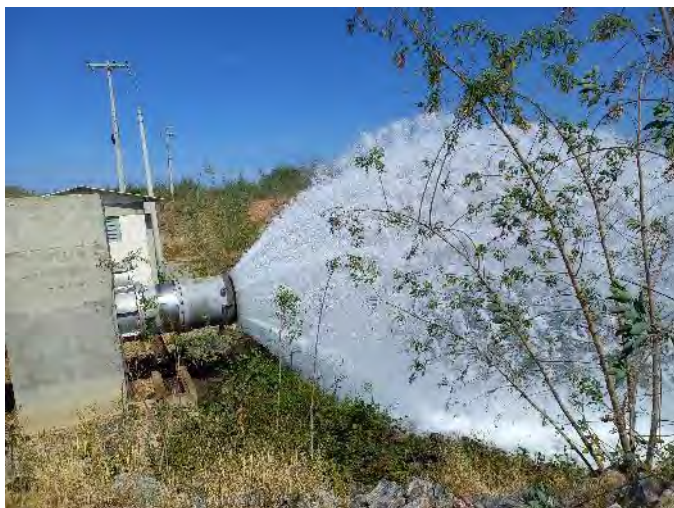
A casa de comando, tubulação e válvula dispersora da TUD estavam envoltas em água, indicando possibilidade de vazamento e terraplenagem inadequada do entorno e do canal de restituição. Por conta da grande quantidade de água, não foi possível caminhar no local.

Figura 6.29 - Barragem Muquém – Válvula Dispersora

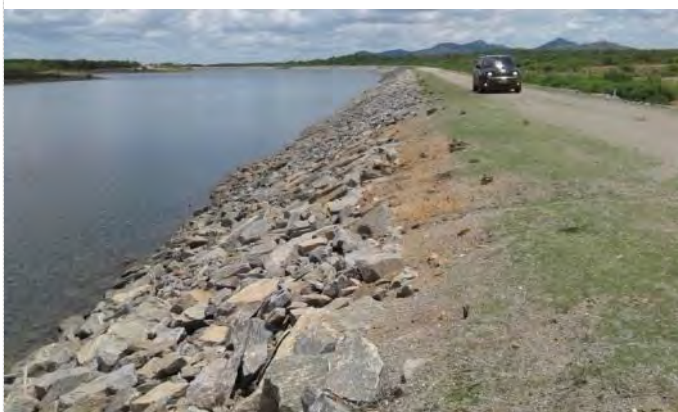
Figura 7.4 - Barragem Cacimba Nova – Vista aérea 2

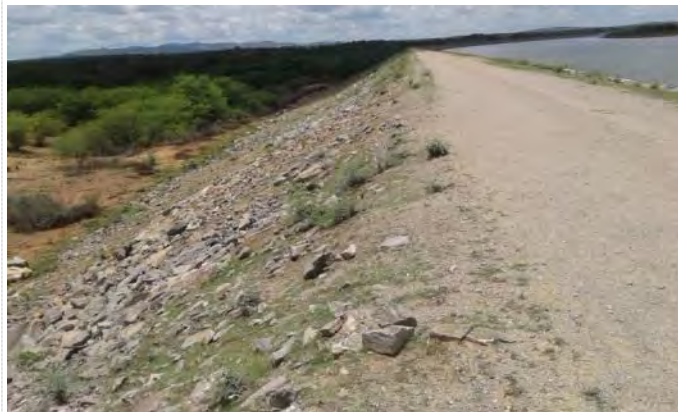
Figura 7.5 - Barragem Cacimba Nova – Talude Montante

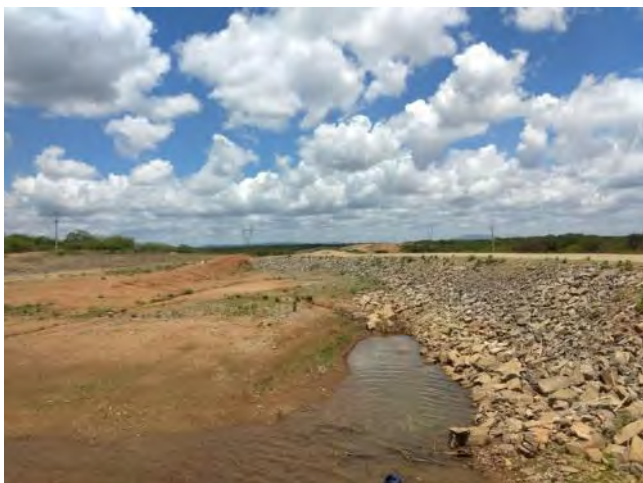
Figura 7.6 - Barragem Cacimba Nova – Talude Jusante

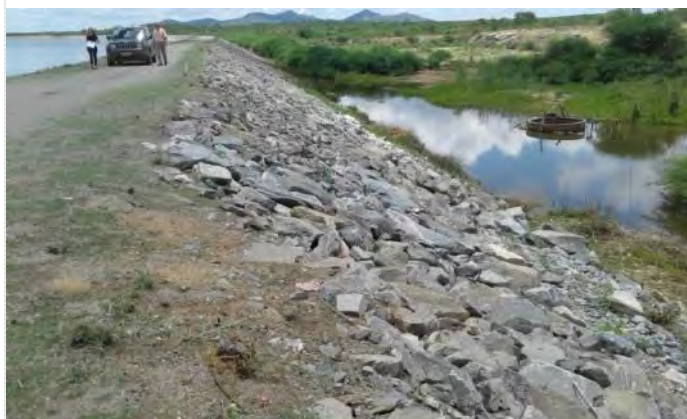
Figura 7.7 - Barragem Cacimba Nova – Situação no pé do Talude de jusante

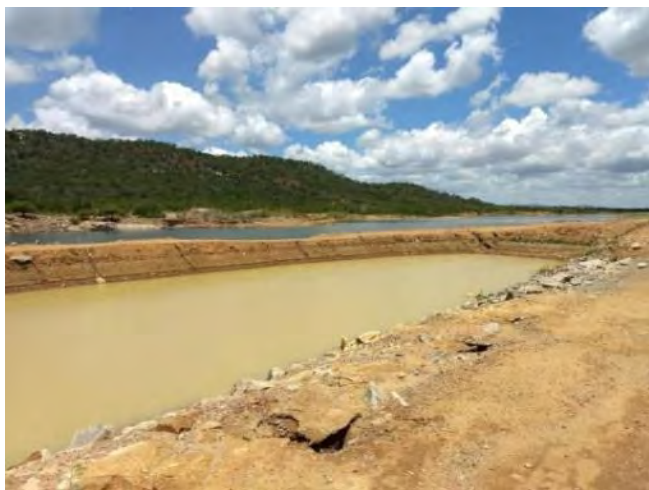
Figura 7.8 - Barragem Cacimba Nova – Talude de jusante (saturação)

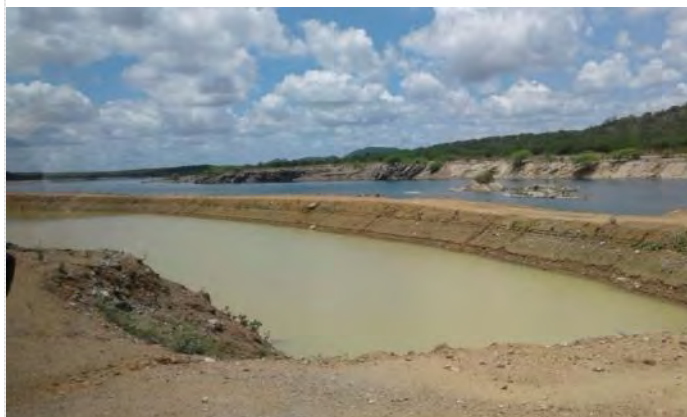
Figura 7.9 - Barragem Cacimba Nova – Talude de jusante

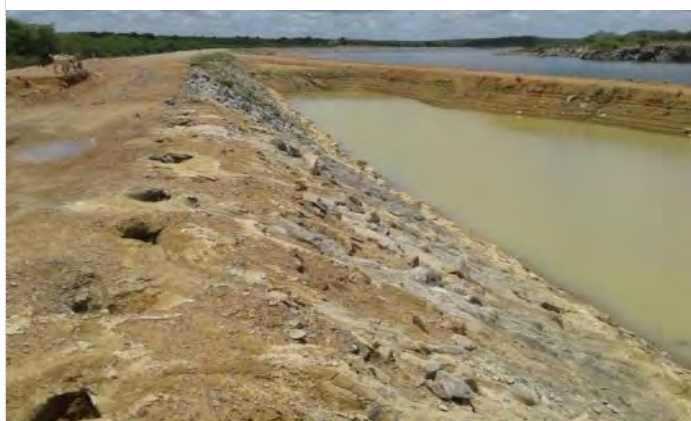
Figura 7.10 - Barragem Cacimba Nova – Talude de jusante

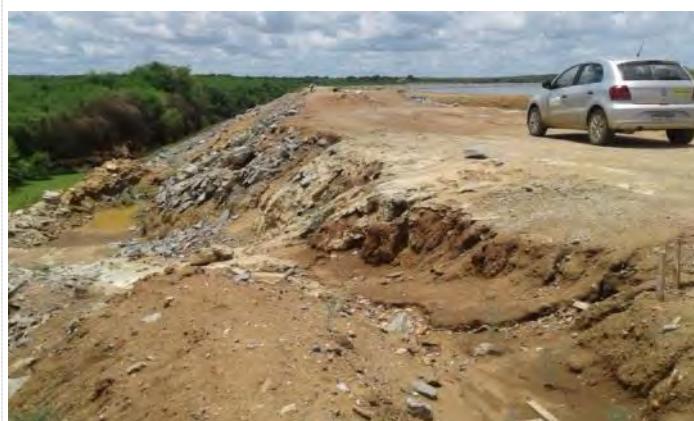
Figura 7.11 - Barragem Cacimba Nova – Situação obras de recuperação do maciço

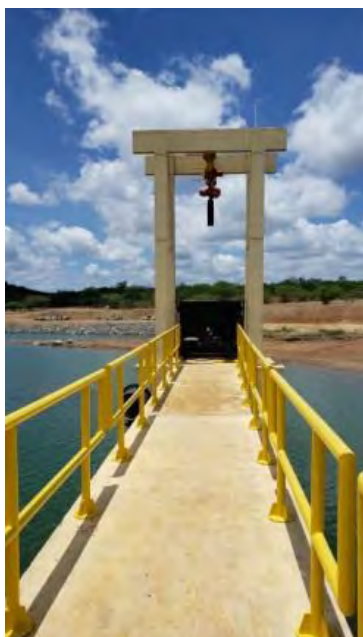
Figura 7.12 - Barragem Cacimba Nova – Situação no Talude de Jusante

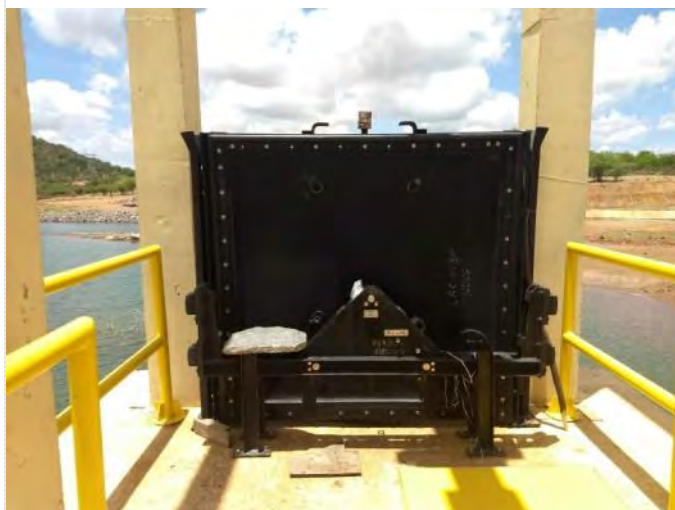
Figura 7.13 - Barragem Cacimba Nova – Torre da TUD

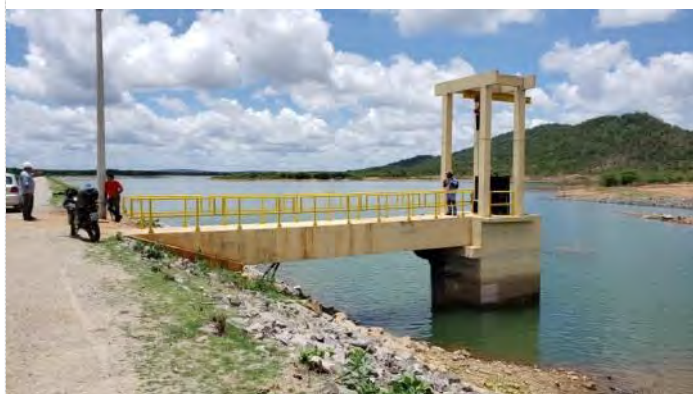
Figura 7.14 - Barragem Cacimba Nova – Comporta stop-log da TUD

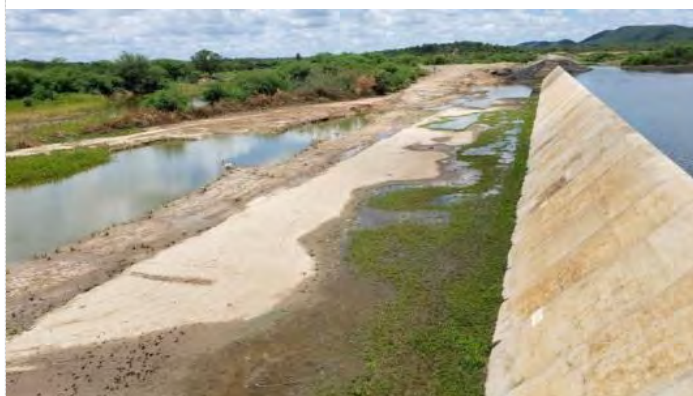
Figura 7.16 - Barragem Cacimba Nova – TUD

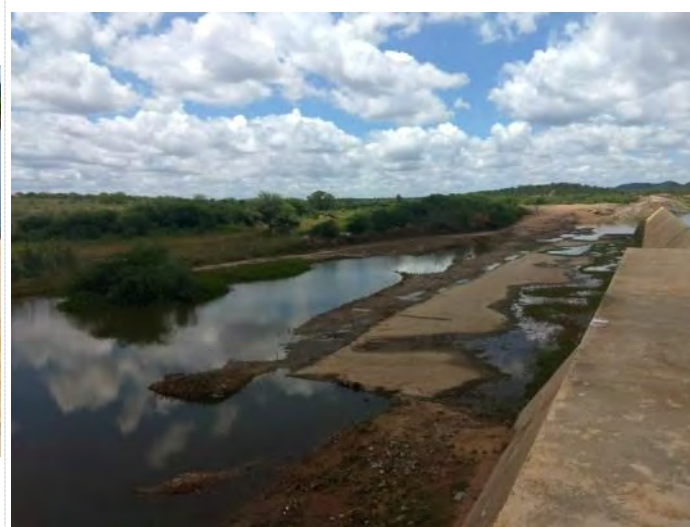
Figura 7.17 - Barragem Cacimba Nova – Vertedor

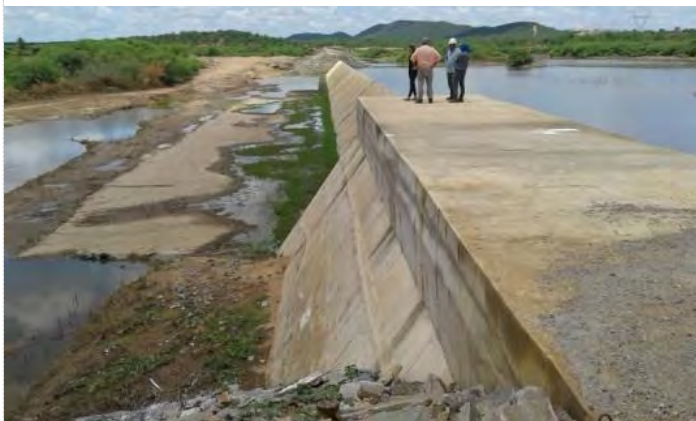
Figura 7.18 - Barragem Cacimba Nova – Canal de Restituição do Vertedor

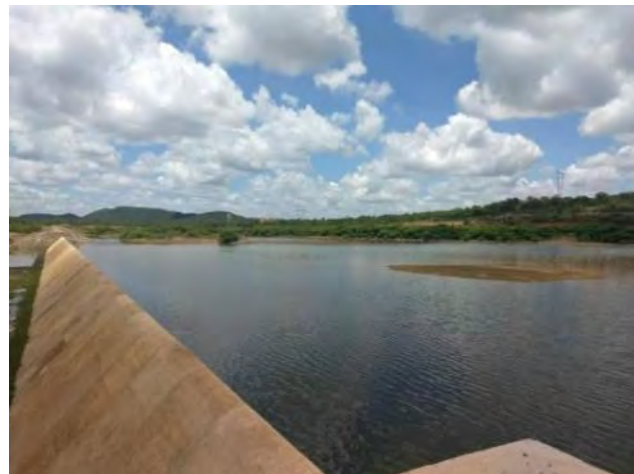
Figura 7.19 - Barragem Cacimba Nova – Vertedor

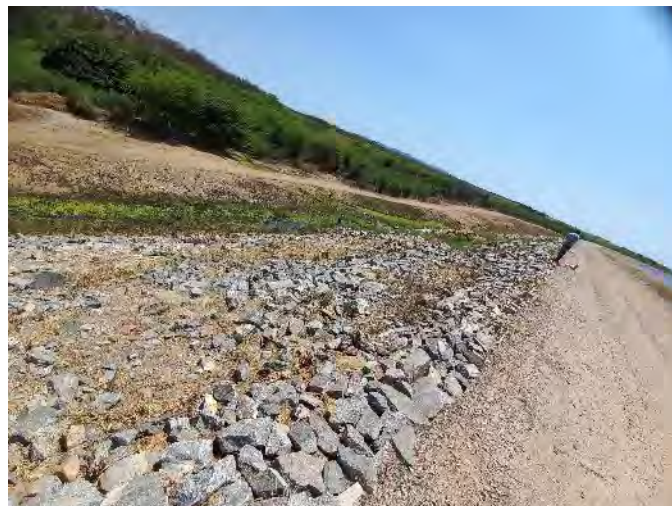
Figura 7.26 - Barragem Cacimba Nova – Talude de justante

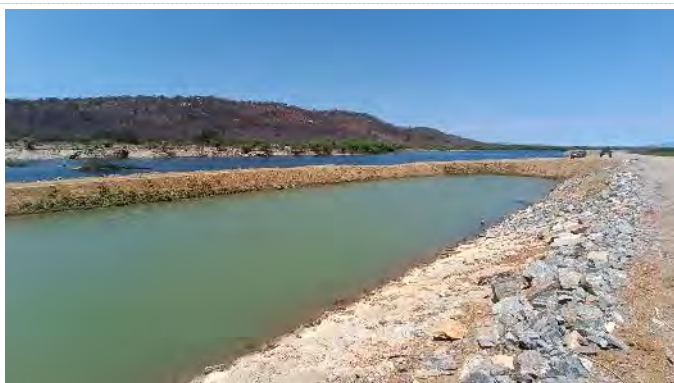
Figura 7.27 - Barragem Cacimba Nova – Situação obras de recuperação do maciço

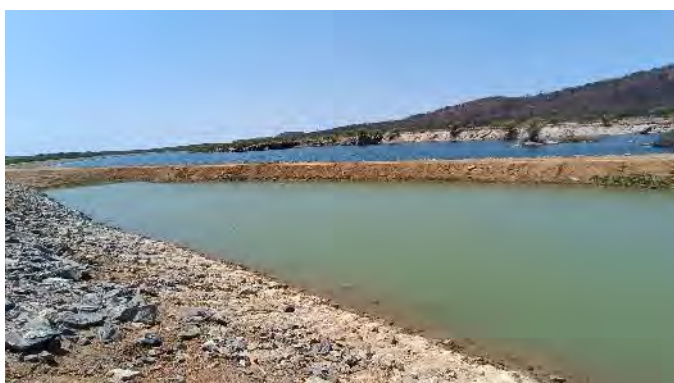
Figura 7.29 - Barragem Cacimba Nova – Situação obras de recuperação do maciço

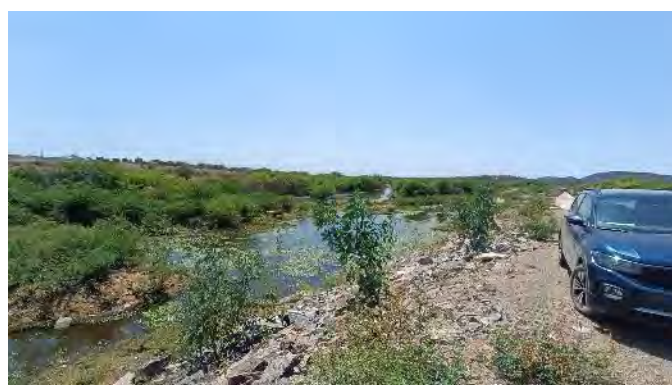
Figura 7.30 - Barragem Cacimba Nova – Situação no Talude de Jusante

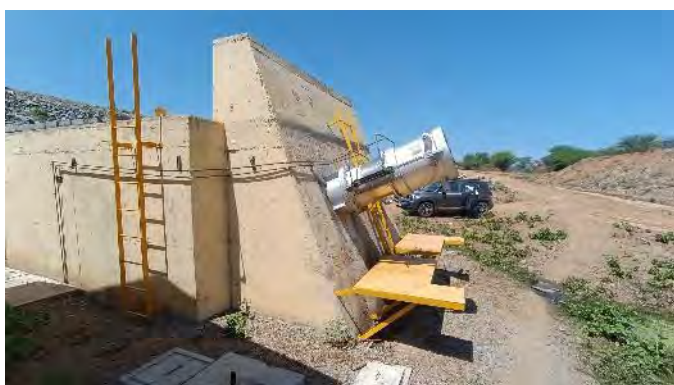
Figura 7.39 - Barragem Cacimba Nova – Válvula Dispersora

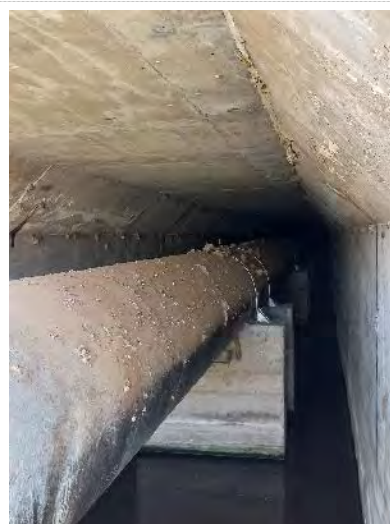
Figura 7.42 - Barragem Cacimba Nova – Duto da Válvula Dispersora

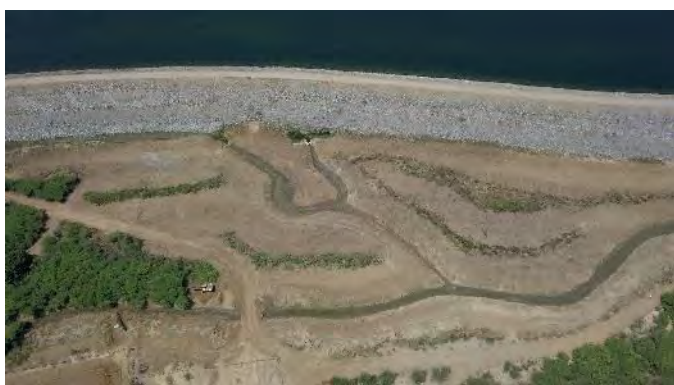
Figura 7.44 - Barragem Cacimba Nova – Vista aérea

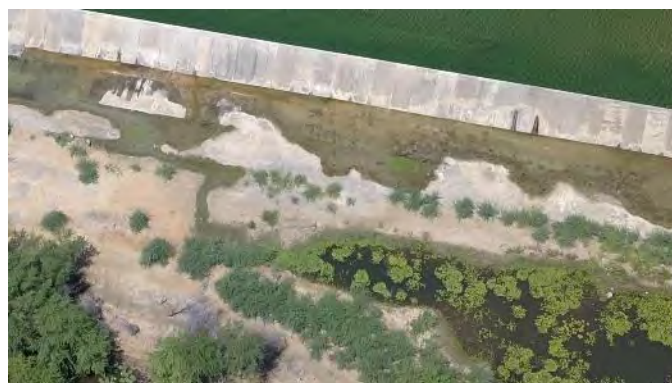
Figura 7.55 - Barragem Cacimba Nova – Vertedouro

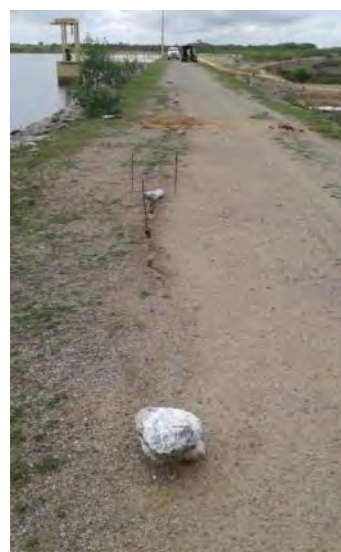
Figura 8.10 - Barragem Bagres – Crista

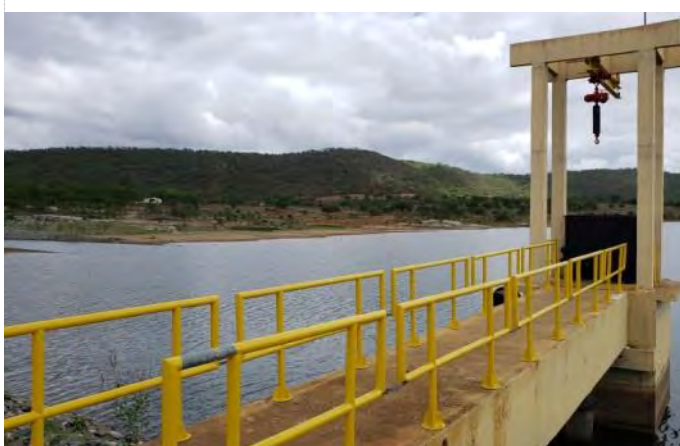
Figura 8.11 - Barragem Bagres – Torre da TUD

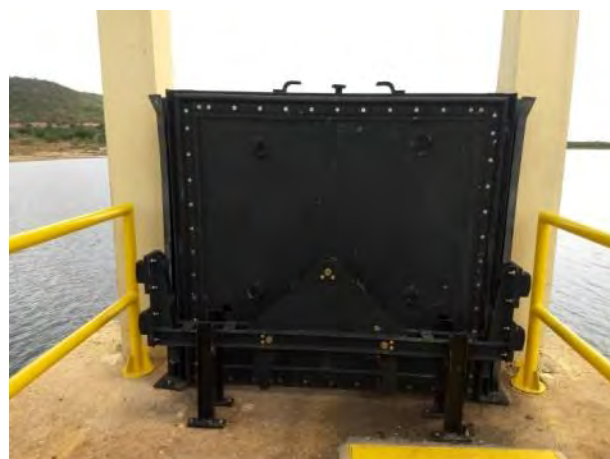
Figura 8.12 - Barragem Bagres – Comporta stop-log na TUD

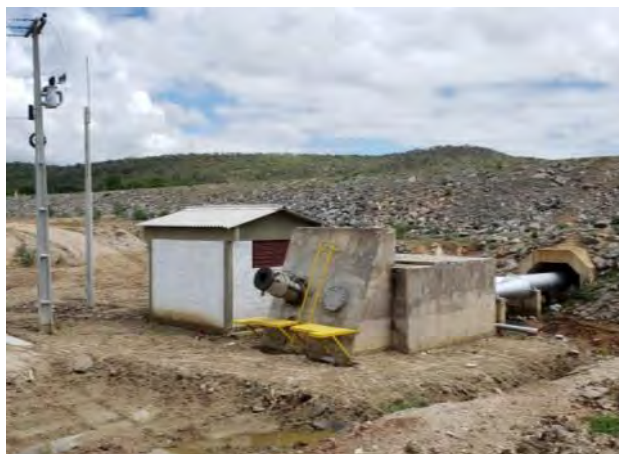
Durante a visita de campo, foi possível constatar que as estruturas que fazem parte da TUD estavam com uma série de pendências que afetam de maneira significativa a operação como: corrosão de componentes hidráulicos, sujeira e mau estado de conservação, acúmulo de água em locais indevidos, eletrodutos quebrados, sinais de vandalismo e ausência dos componentes hidráulicos e eletrônicos para comando e operação.

Figura 8.13 - Barragem Bagres - TUD 1

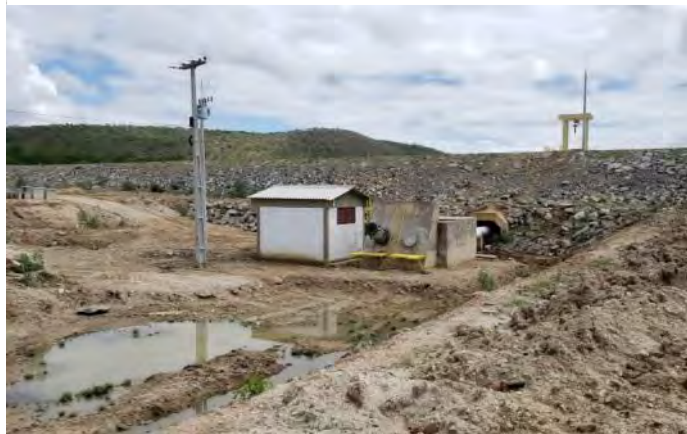
Figura 8.14 - Barragem Bagres - TUD 2

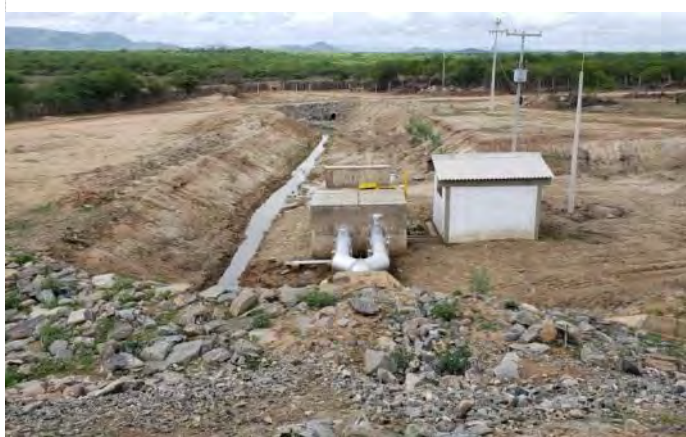
Figura 8.15 - Barragem Bagres - TUD 3

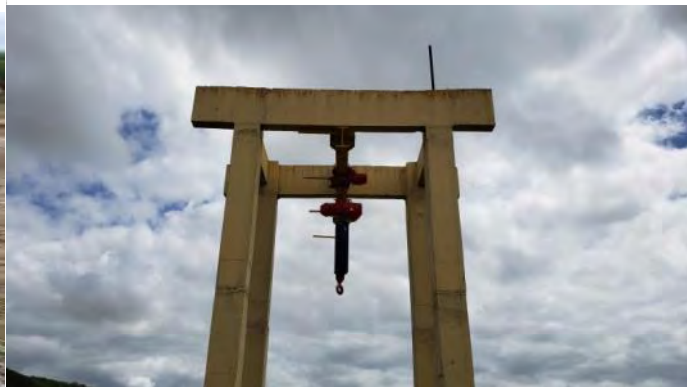
Figura 8.16 - Barragem Bagres – Talha elétrica da TUD

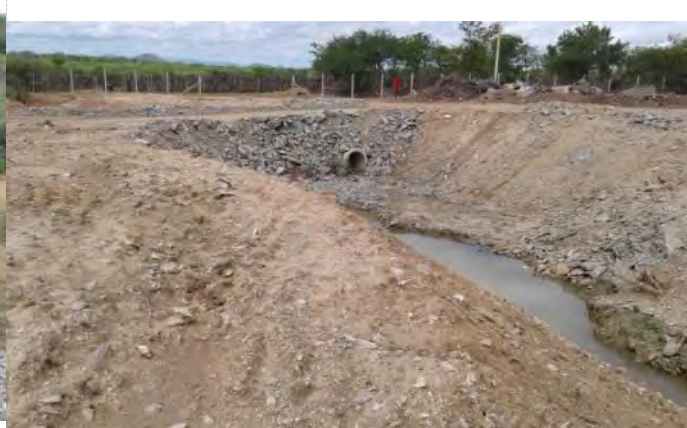
Figura 8.18 - Barragem Bagres – Drenagem sob via de serviço

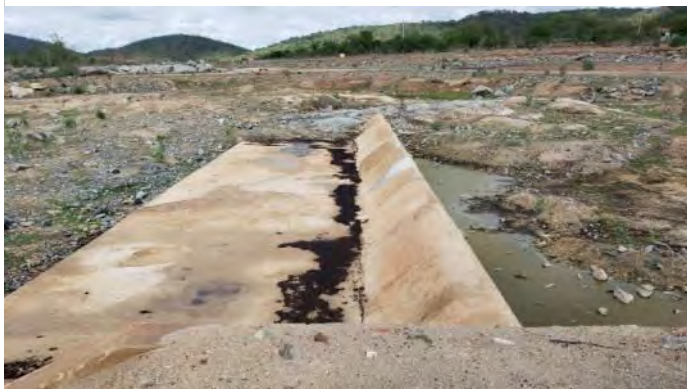
Figura 8.19 - Barragem Bagres - Vertedor

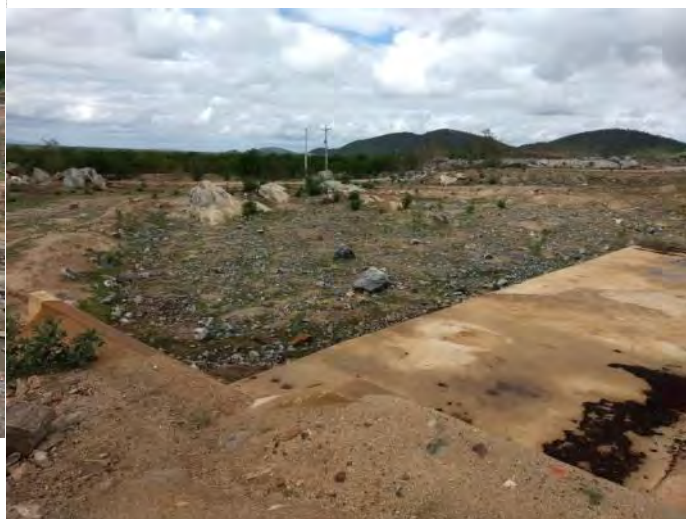
Figura 8.20 - Barragem Bagres – Canal de Restituição do Vertedor

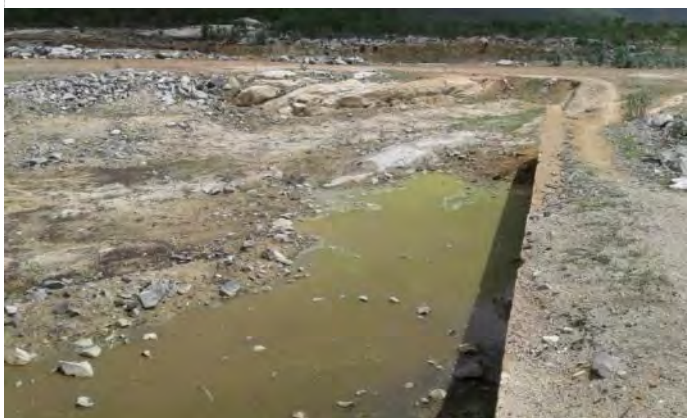
Figura 8.21 - Barragem Bagres – Situação a montante do Vertedor

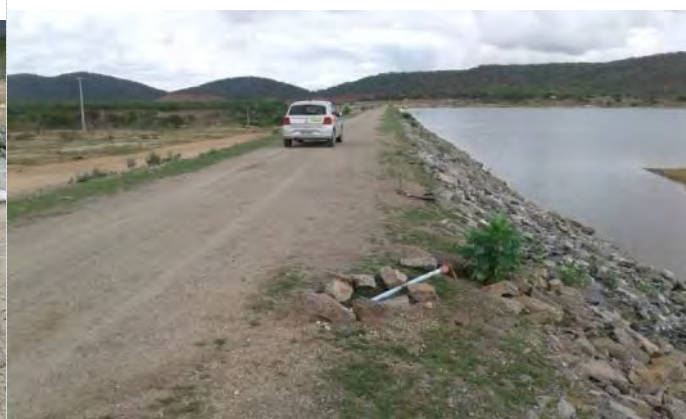
Figura 8.22 - Barragem Bagres – Tomada d'água não regularizada

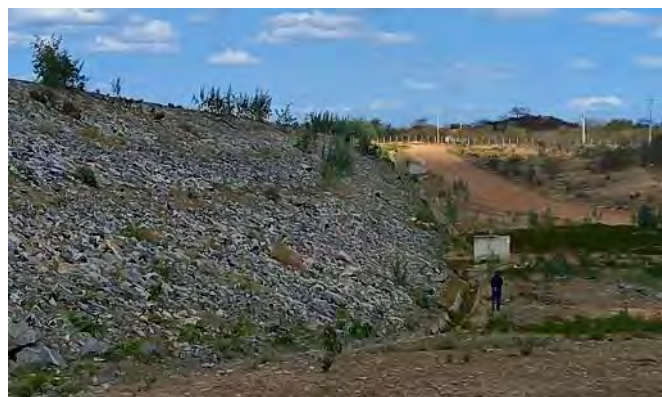
Figura 8.25 - Barragem Bagres – Vertedor

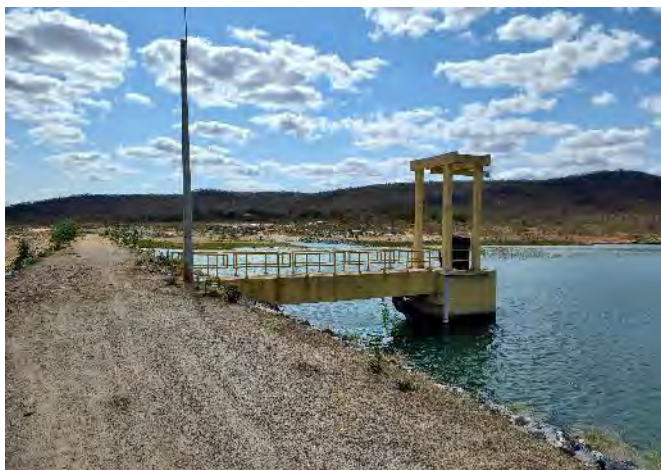
Figura 8.30 - Barragem Bagres – Crista

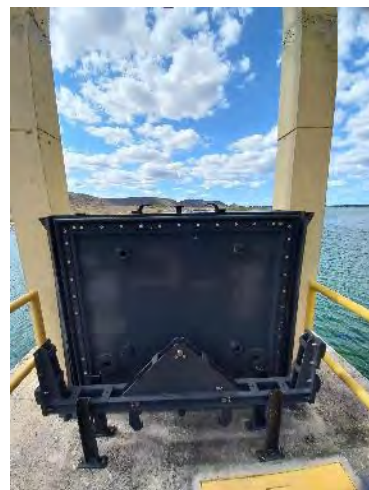
Figura 8.31 - Barragem Bagres – Torre da TUD

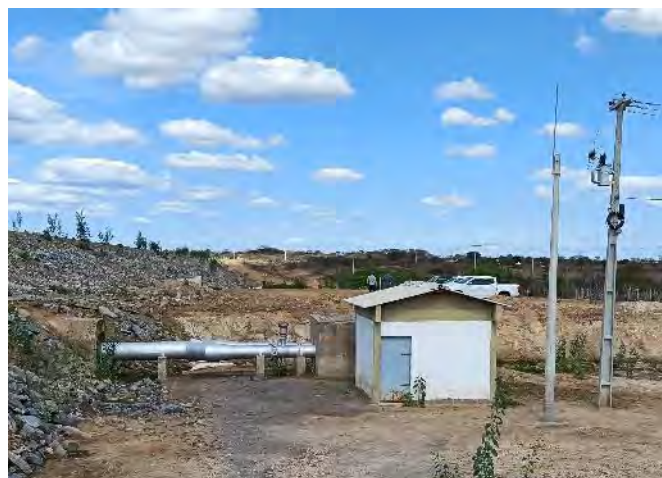
Figura 8.33 - Barragem Bagres - TUD

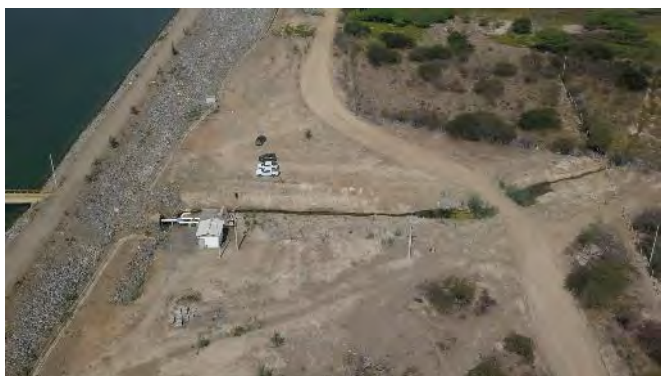
Figura 8.42 - Barragem Bagres – Crista

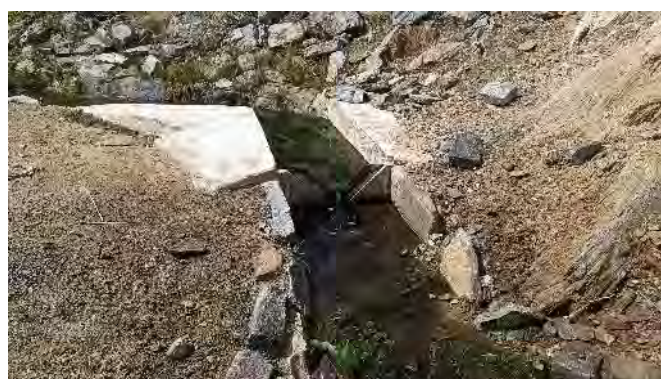
Figura 8.45 - Barragem Bagres – Vazamento de água na tubulação da válvula dispersoda da TUD

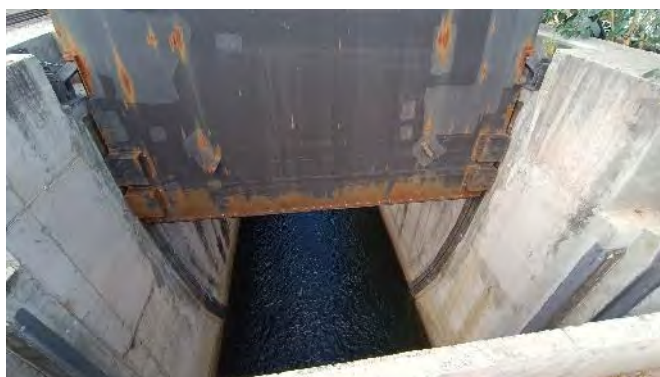
Figura 8.69 - Estrutura de Controle Bagres – Situação da Comporta

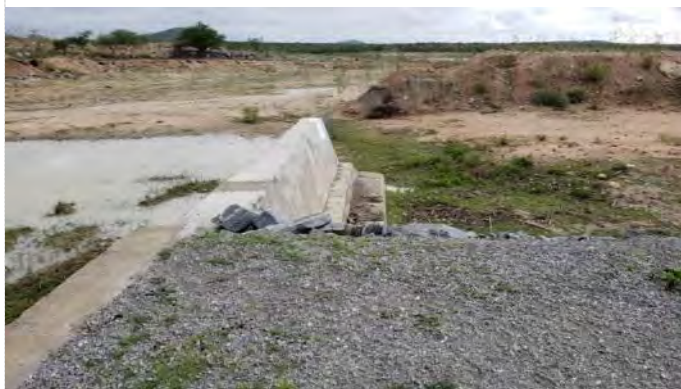
Figura 9.22 - Barragem Copiti – Vertedor não finalizado

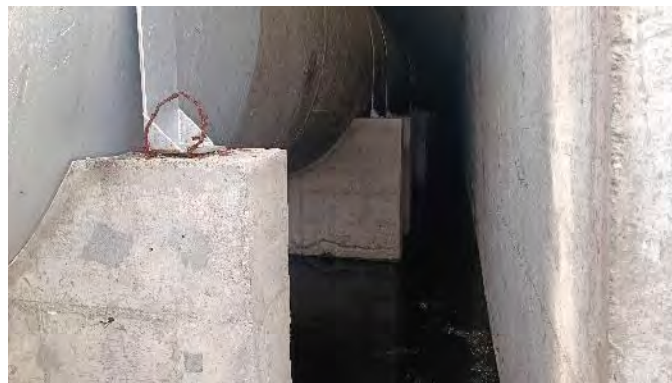
Figura 9.35 - Barragem Copiti – Surgência de água

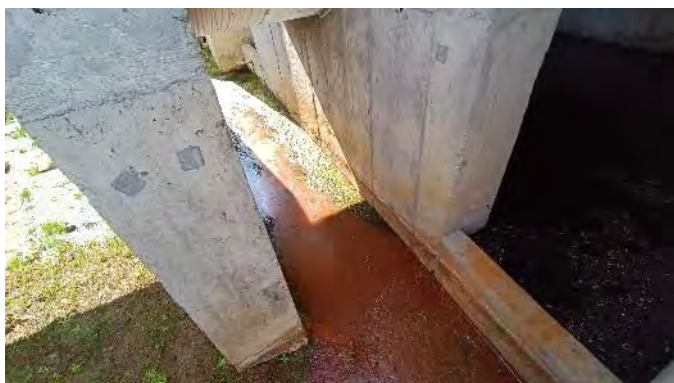
Figura 9.36 - Barragem Copiti – Surgência de água

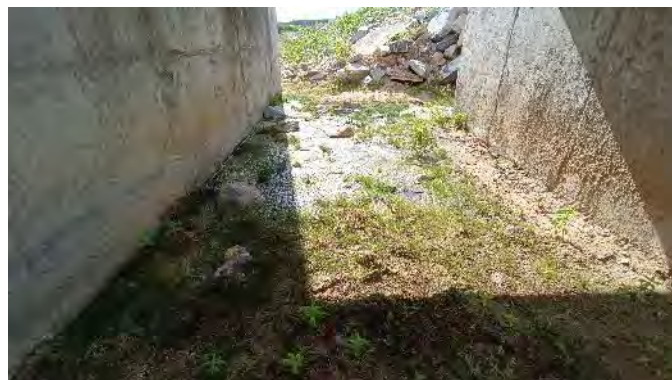
Figura 9.37 - Barragem Copiti – Surgência de água

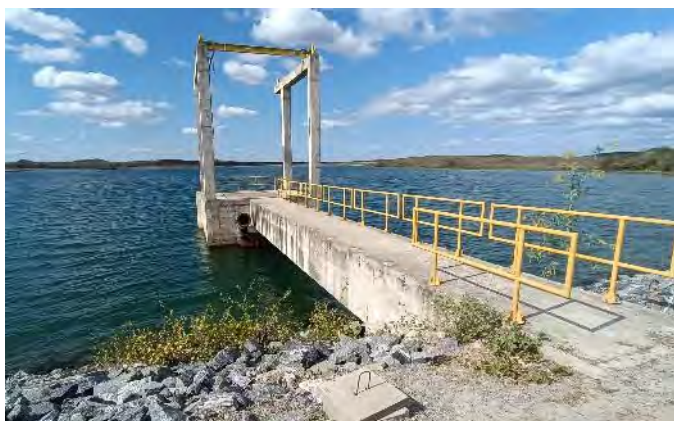
Figura 9.38 - Barragem Copiti – Surgência de água na região dos blocos de ancoragem da tubulação de adução da TUD

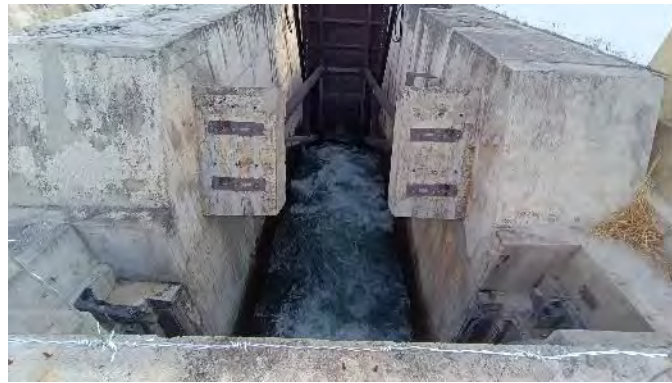
Figura 9.73 - Estrutura de Controle Copiti – Casa de Comando

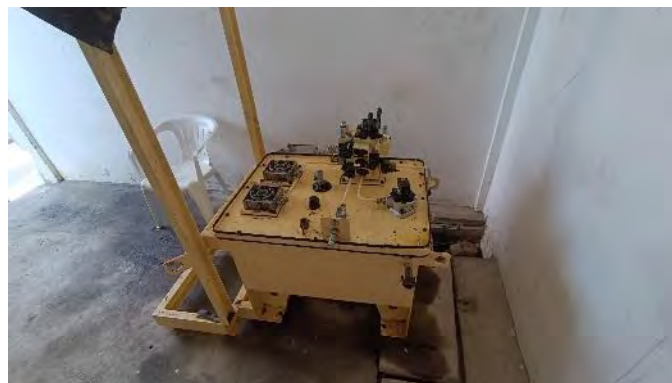
Figura 9.75 - Estrutura de Controle Copiti – Interior da Casa de Comando
