MODELAGEM PISF

Estruturação de projeto de concessão do serviço de adução de água bruta no âmbito do Projeto de Integração do Rio São Francisco com Bacias Hidrográficas do Nordeste Setentrional - PISF

RELATÓRIO DE OFERTA E DEMANDA, SOCIOAMBIENTAL E ENGENHARIA

TOMO III – ESTADO ATUAL DO PISF – Anexo 2 – Eixo Leste

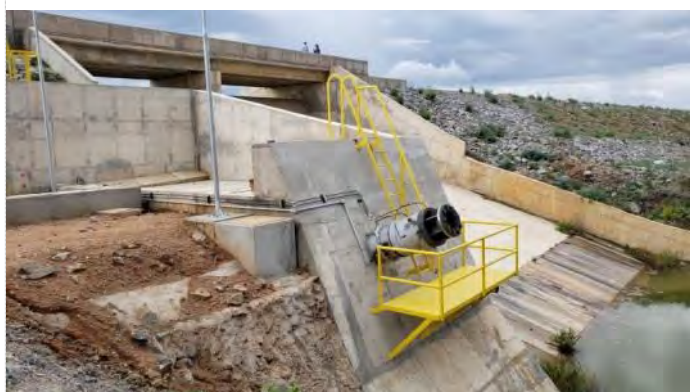
Figura 10.13 - Barragem Moxotó – Válvula Dispersora

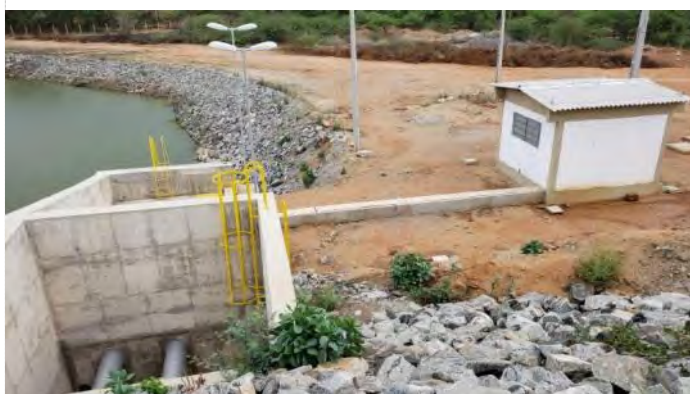
Figura 10.15 - Barragem Moxotó – Casa de Comando da TUD 1

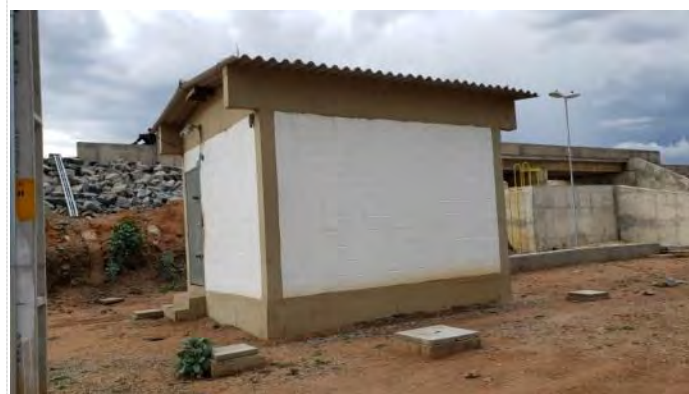
Figura 10.16 - Barragem Moxotó – Casa de Comando da TUD 2

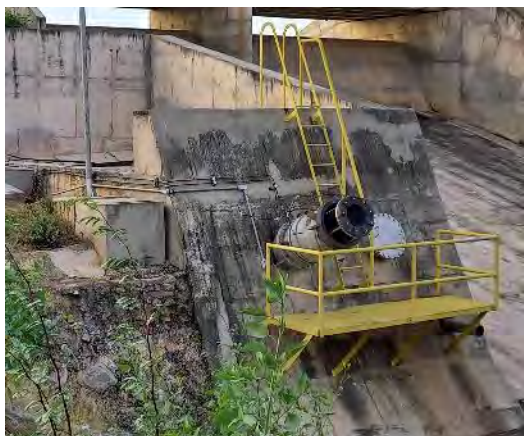
Figura 10.29 - Barragem Moxotó – Válvula Dispersora

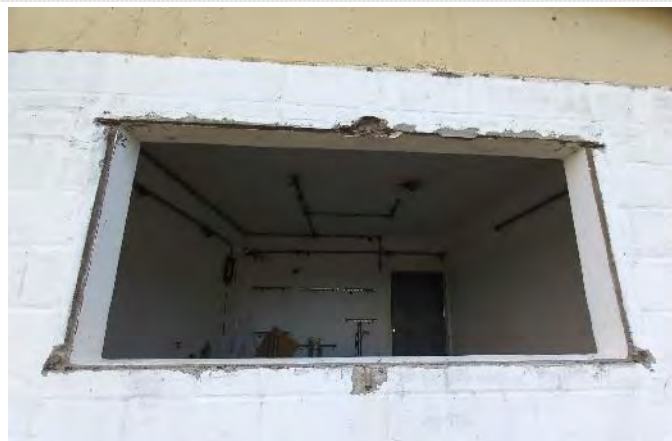
Figura 10.34 - Barragem Moxotó – Interior Casa de Comando da TUD

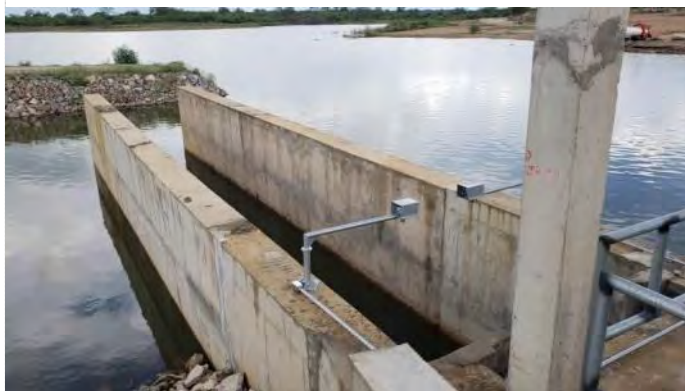
Figura 11.10 - Barragem Barreiro – Crista 3 (processo erosivo)

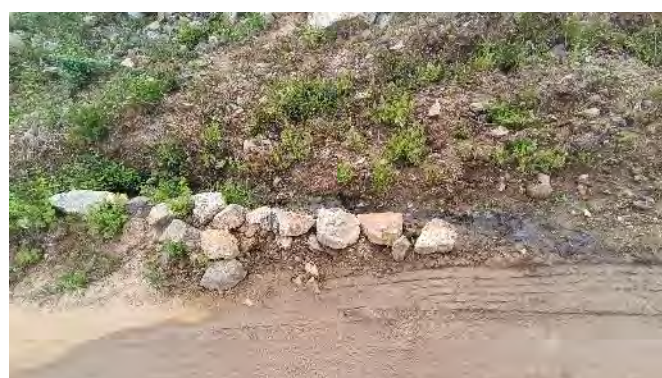
Figura 11.27 - Barragem Barreiro – Surgência no talude de jusante

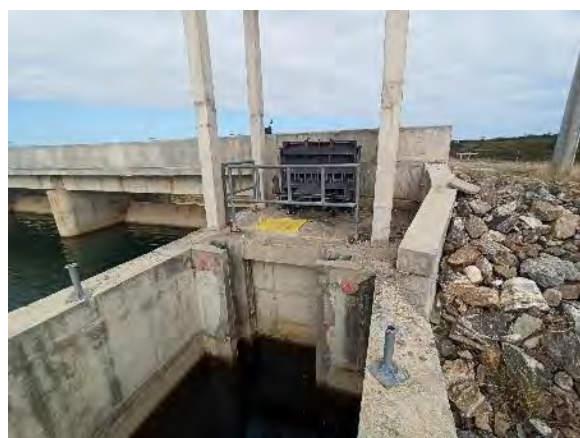
Figura 11.28 - Barragem Barreiro – Ausência do Medidor de Nível da TUD

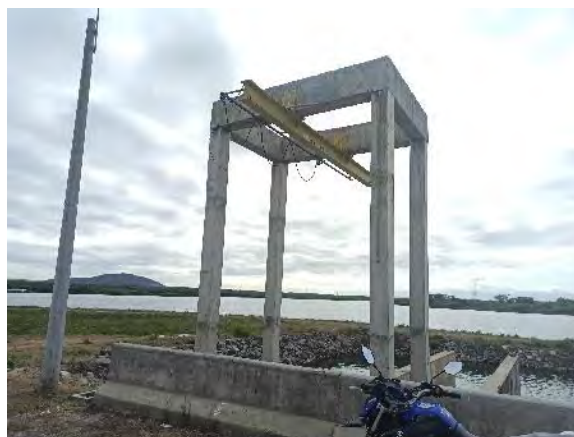
Figura 11.31 - Barragem Barreiro – TUD sem Talha elétrica

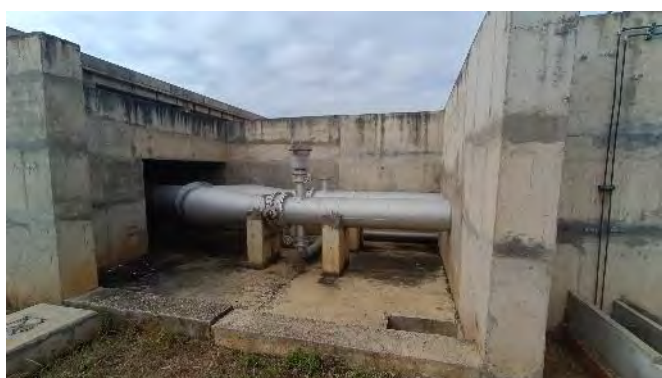
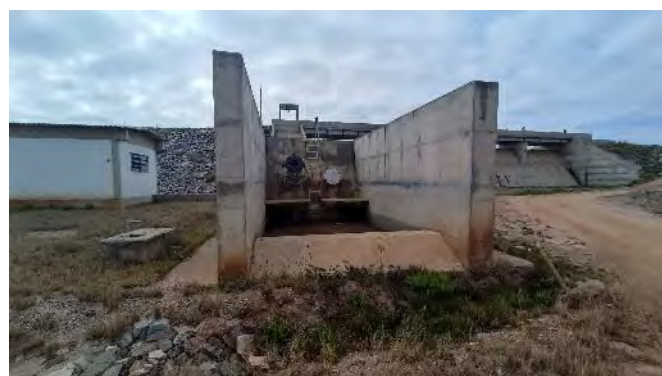
Figura 11.32 - Barragem Barreiro – Válvula Dispersora

A válvula dispersora da TUD estava instalada, porém a plataforma de acesso estava caída dentro do canal de restituição da TUD, próximo a válvula dispersora. Ambas as peças apresentavam indícios de corrosão.

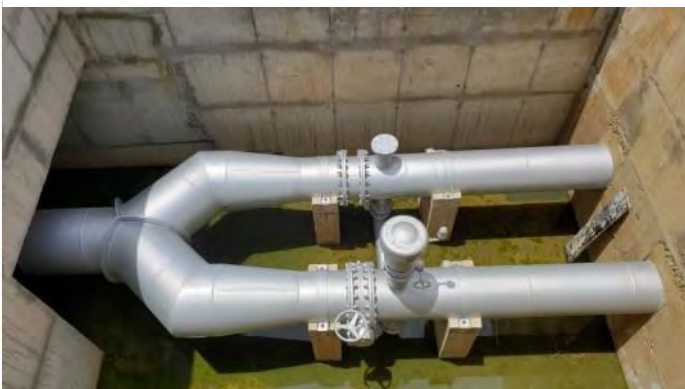
Figura 12.11 - Barragem Campos – Válvula Dispersora 1

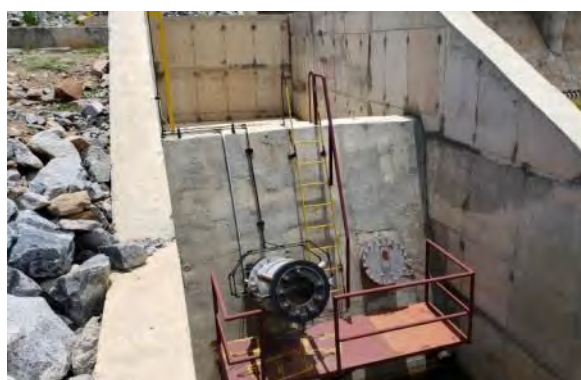
Figura 12.12 - Barragem Campos – Válvula Dispersora 2

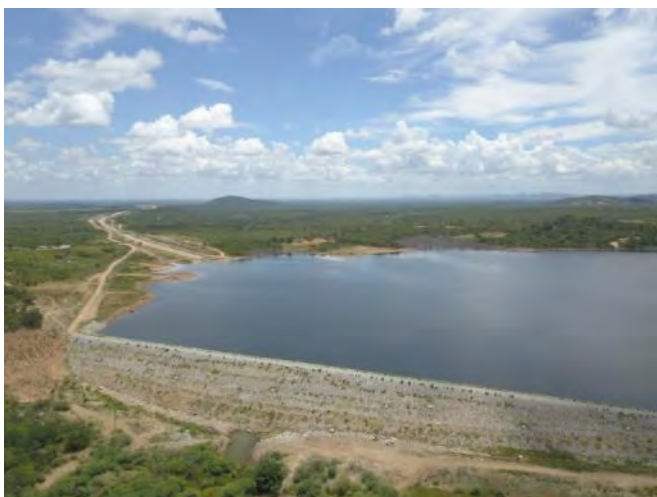
Figura 12.13 - Barragem Campos – Saturação do Talude de Jusante

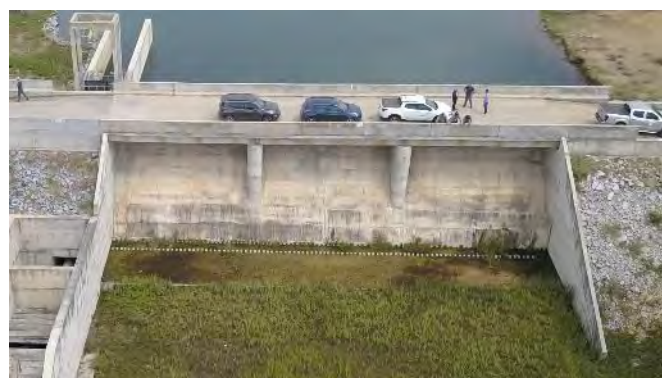
Figura 12.29 - Barragem Campos – Saturação do Talude de Jusante

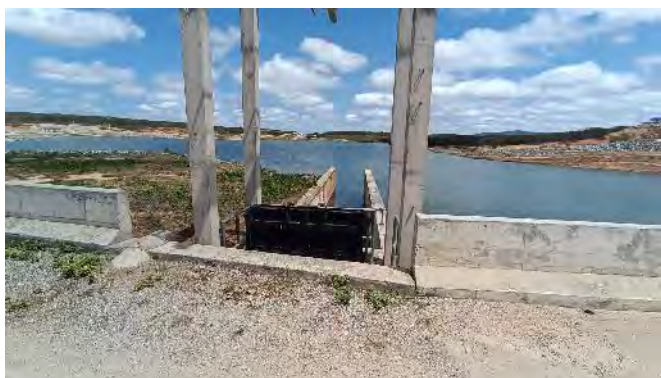
A válvula dispersora da TUD e a plataforma de acesso estavam instaladas, e com indícios de corrosão. A escada marinho que dá acesso a plataforma das válvulas dispersoras apresentava sinais de corrosão galvânica.

Figura 13.22 - Barragem Barro Branco – Válvula Dispersora e Vertedor

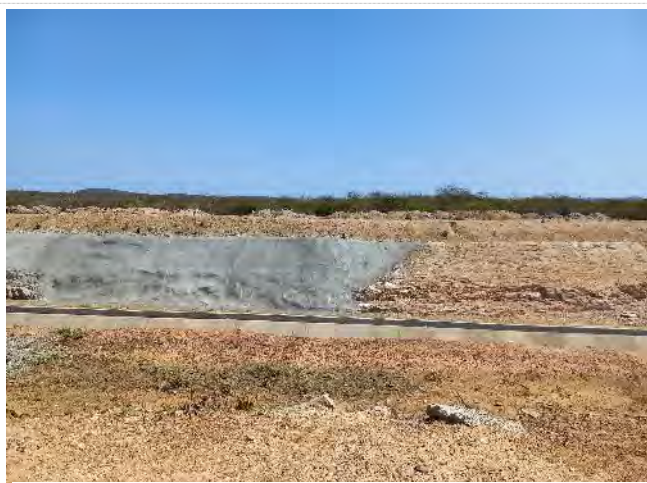
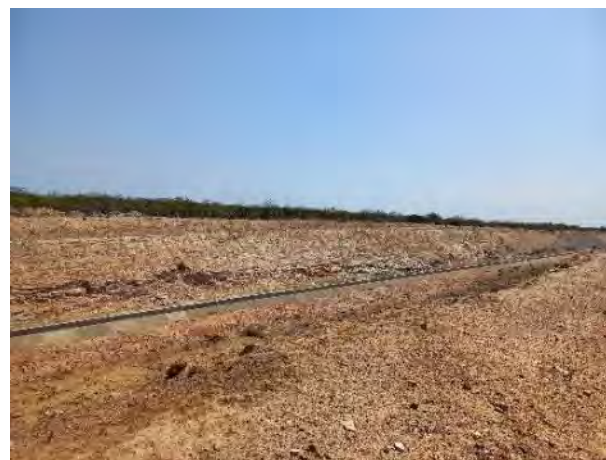
Os locais visitados apresentam diferentes graus de degradação, variando desde trechos em bom estado, até locais onde a manta de PVC foi retirada do local.

Figura 14.2 – CN09 – WBS 2212 - Taludes

Figura 14.3 – CN09 – WBS 2212 - Taludes

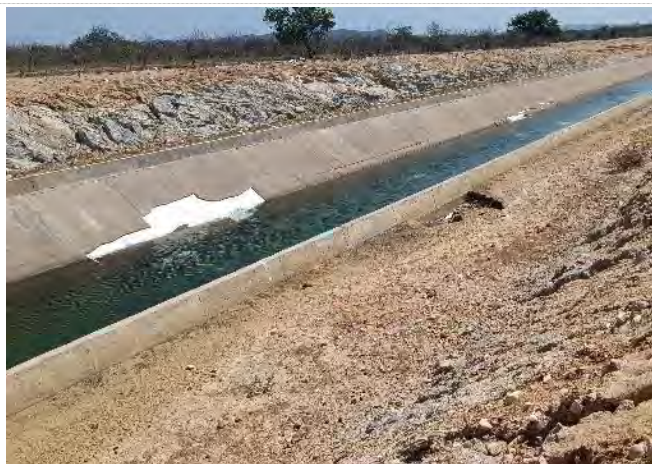
Figura 14.6 – CN09 – WBS 2212 - Desplacimento

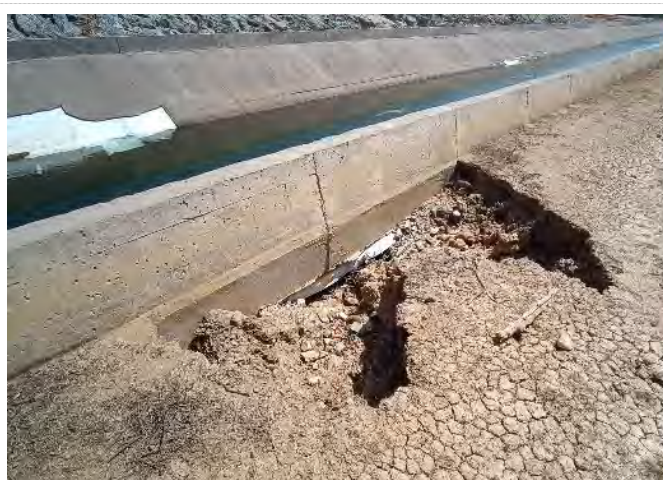
Figura 14.7 - CN09 – WBS 2212 - Cratera

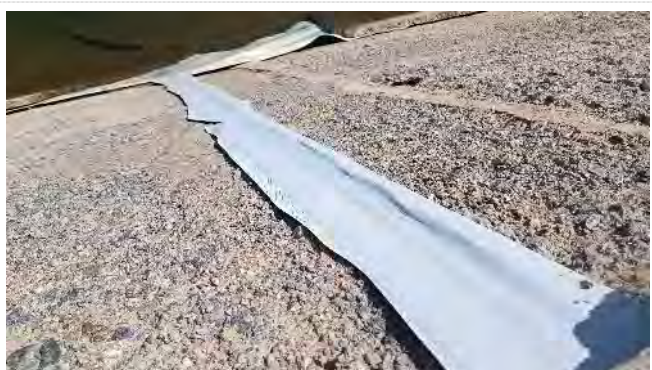
Figura 14.8 – CN09 – WBS 2212 – Cortes na manta de PVC

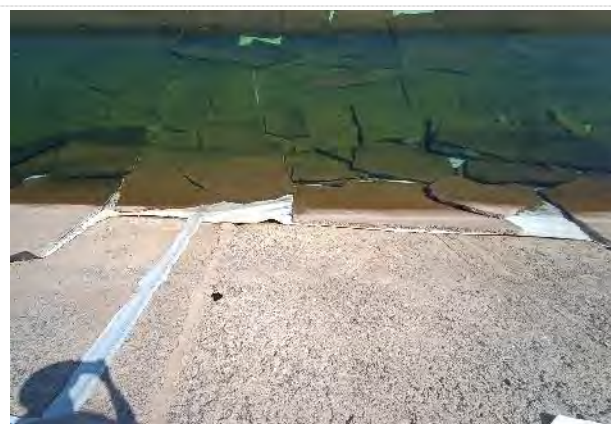
Figura 14.9 – CN09 – WBS 2212 – Cortes na manta de PVC e deslocamento no fundo do canal

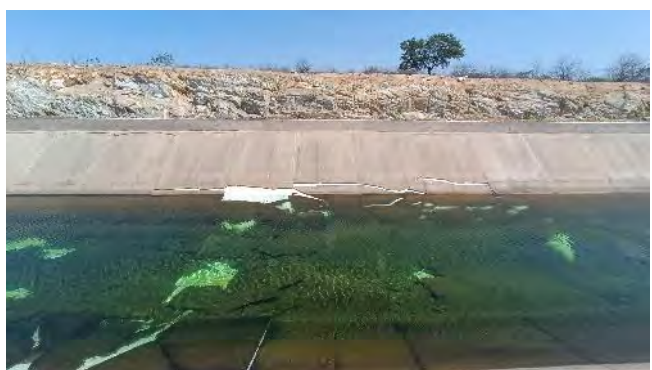
Figura 14.10 – CN09 – WBS 2212 – Desplacimento no fundo do canal

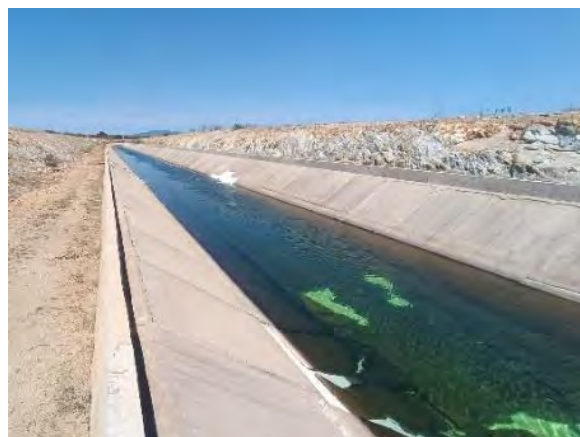
Figura 14.11 – CN09 – WBS 2212 – Desplacimentos

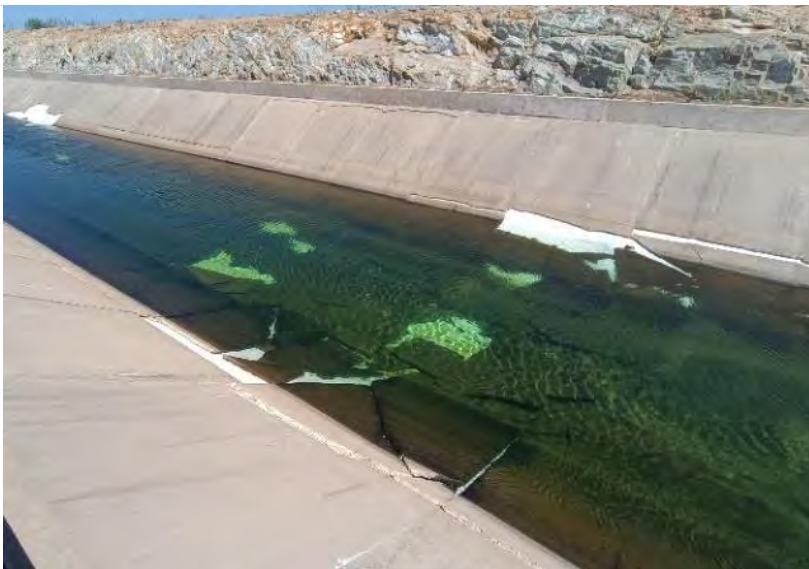
Figura 14.12 – CN09 – WBS 2212 – Deslocamentos

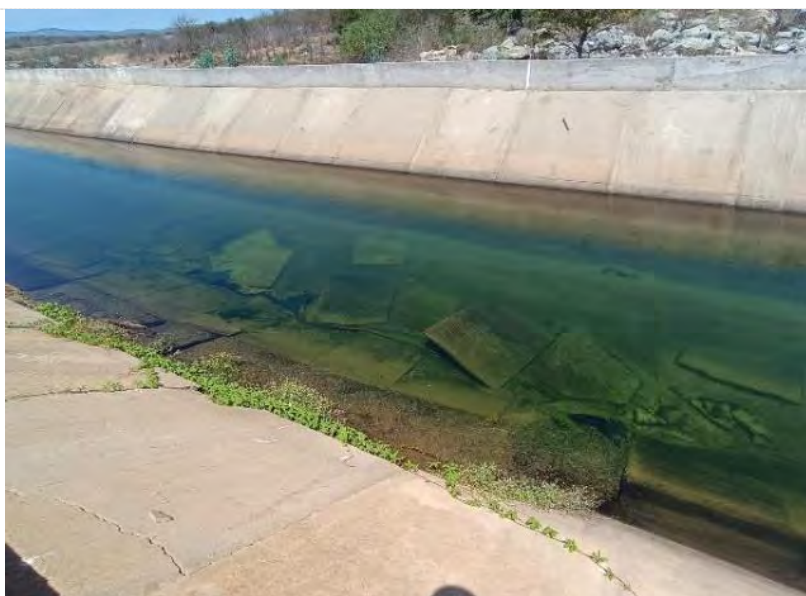
Os locais visitados apresentam diferentes graus de degradação, variando desde trechos em bom estado, até locais onde a camada superior de concreto estava deslocada e a manta de PEAD rasgada, com vegetação na área interna do canal.

Figura 15.2 – CN10 – WBS 2213 - Desplacamentos

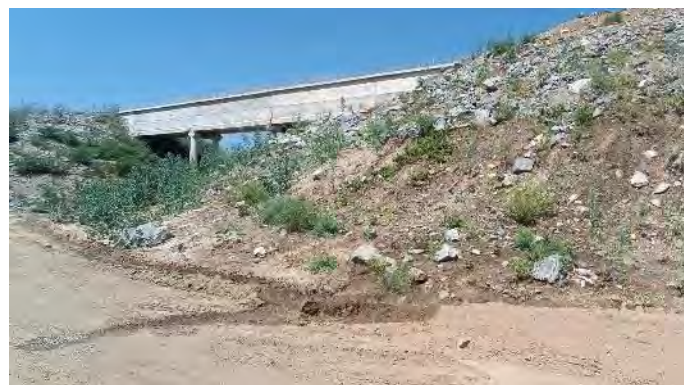
- Foram evidenciados pontos de vazamento de água entre as estacas E-4028 e E-4036, nas transições do aqueduto /canal na região do apoio no aterro do forebay de jusante e de montante que ocasiona uma ruptura na estrutura de impermeabilização da estrutura.
- Incompatibilidade entre manta do tipo PVC com material PEAD da peça “engelock”.
- Recalque no aterro das estruturas de suporte da transição e rompimento das juntas Combiflex com rasgos acima do nível da d’água.

Figura 16.5 – Aqüeduto Jacaré – Surgência de Água

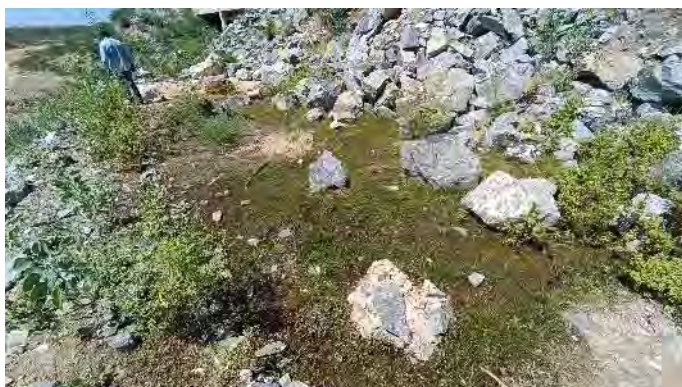
Figura 16.6 – Aqüeduto Jacaré – Surgência de Água

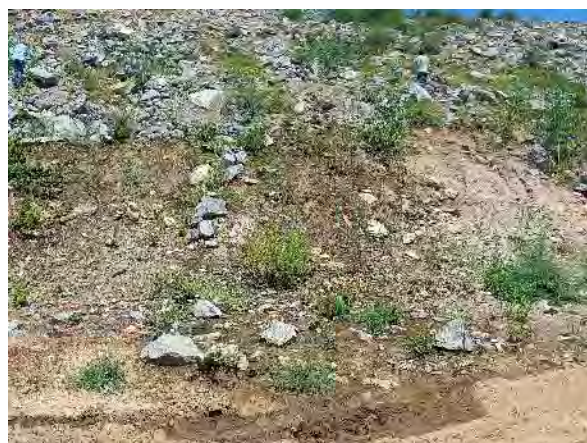
Figura 16.7 – Aqüeduto Jacaré – Surgência de Água

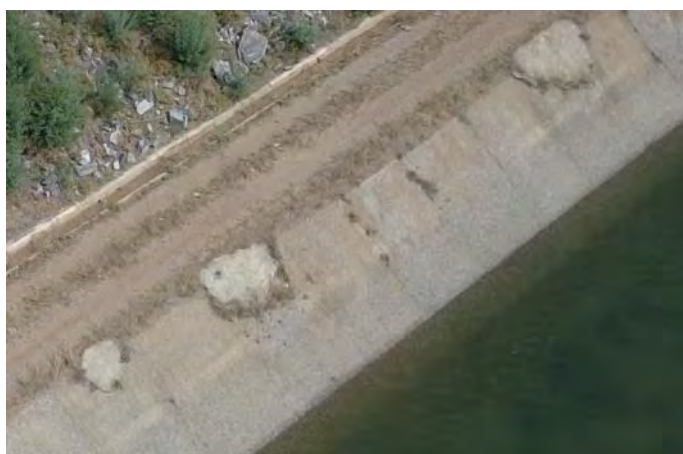
Figura 19.13 – Estrutura de Controle Adutora Monteiro – Canal de Entrada – Situação do Canal

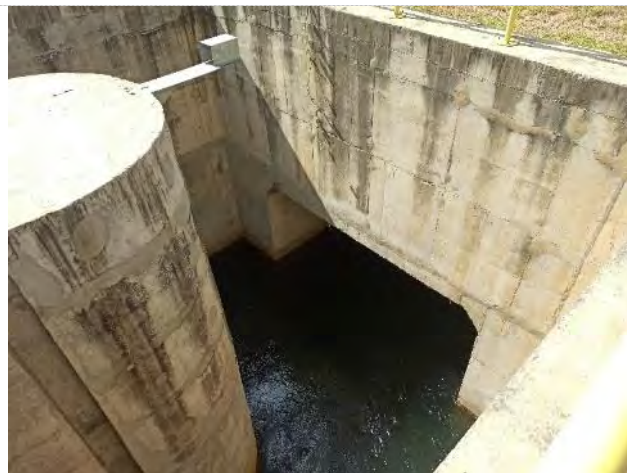
Figura 19.21 – Estrutura de Controle Adutora Monteiro - Ausência dos Medidores de Nível

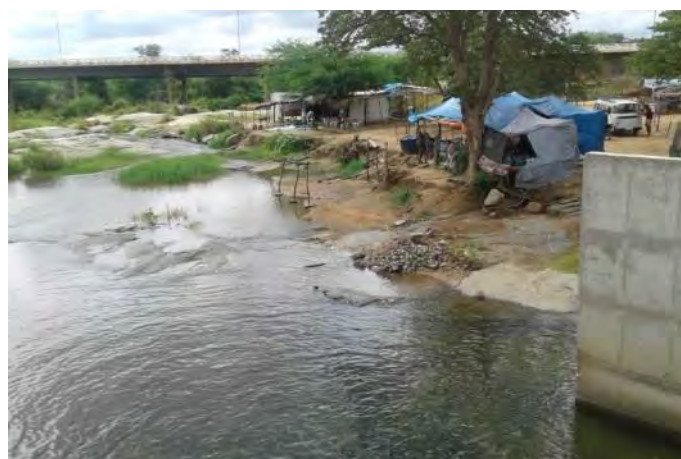
Figura 20.10 – Adutora Monteiro - Ocupações no Entorno do Canal de Saída

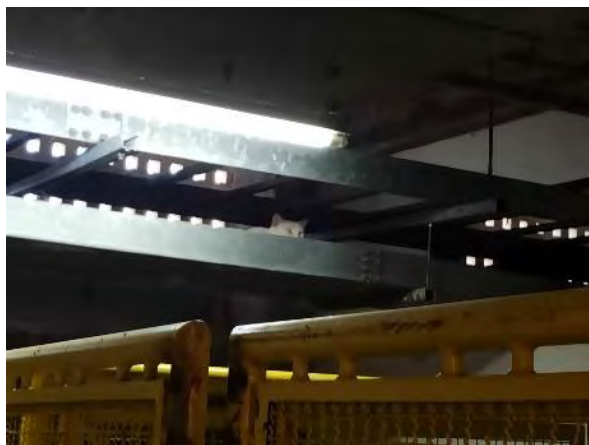
Figura 21.43 – EBV-1 – Gato em eletrocalha na sala dos trafos

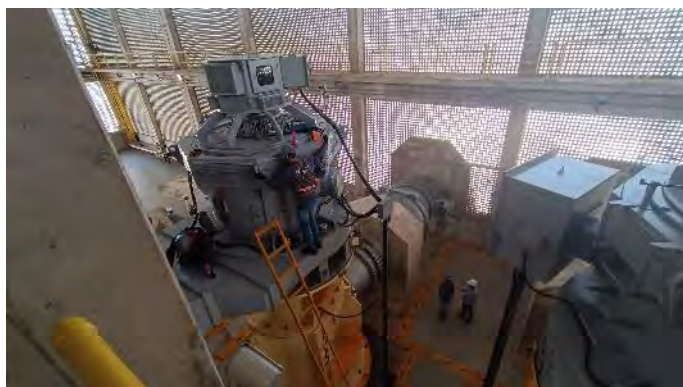
Figura 21.45 – EBV-1 – Cj. motobomba

Foi possível observar vazamentos na motobomba que estava em operação. As galerias e leitos verticais de cabos apresentaram sinais de corrosão. Não foi possível se estimar a vazão da água advinda do vazamento.

Não foi identificado sistema interno de drenagem, o que faz com que as canaletas de cabeamento elétrico recebam o todo fluxo de água proveniente do vazamento. O acúmulo de água nas canaletas de elétrica pode gerar uma série de problemas, desde relacionados a operação (como curtos-circuitos) até proliferação de animais.

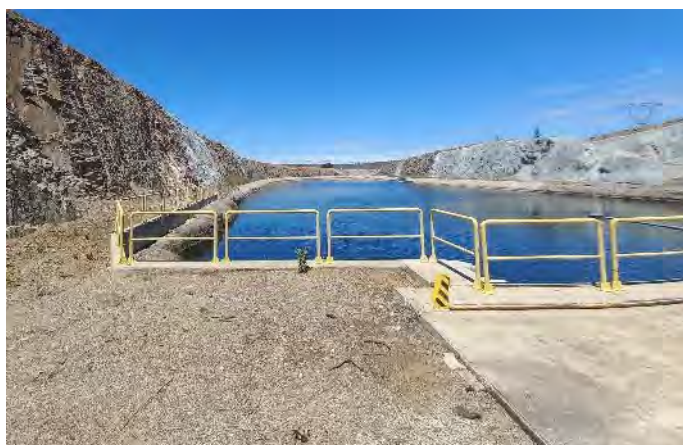
Figura 22.58 – EBV-2 – Vazamento do Cj. Motobomba

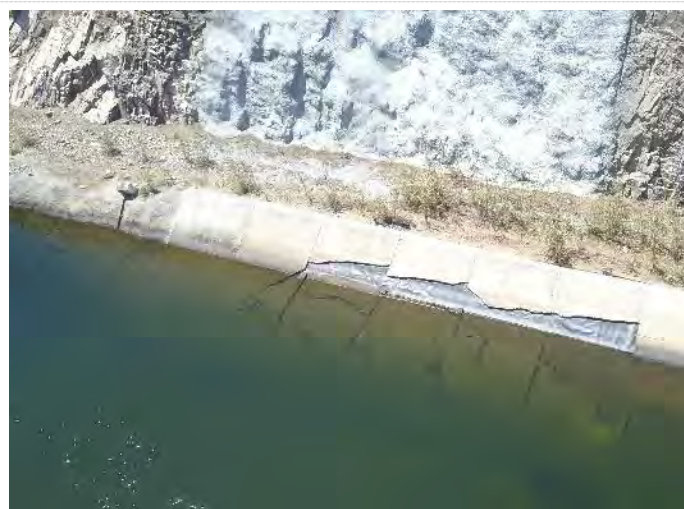
Figura 22.63 – EBV-2 – Deslocamentos forebay montante

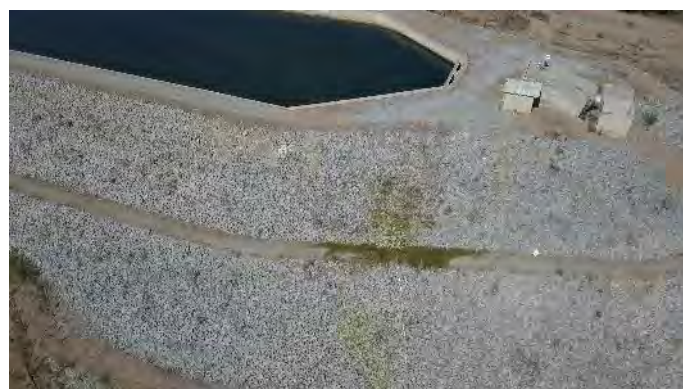
Figura 23.39 – EBV-3 – Sugência no forebay de jusante

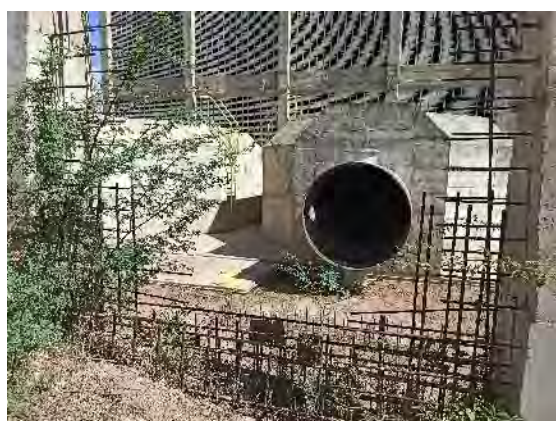
Figura 23.51 – EBV-3 – Adutora de Recalque espera)

Os vergalhões de aço e a peça de interligação da tubulação de adução estavam expostos às intempéries do tempo, em processo de corrosão/oxidação. Apenas parte da tubulação recebeu pintura para ficar exposta ao tempo. Além disso, observou-se que nem todos os vergalhões estavam protegidos com protetores de ponta, causando risco a operação/manutenção.

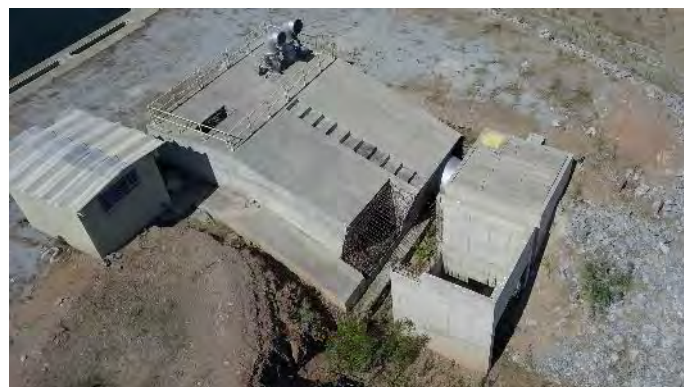
Figura 23.54 –EBV-3 – Adutora de Recalque (espera)

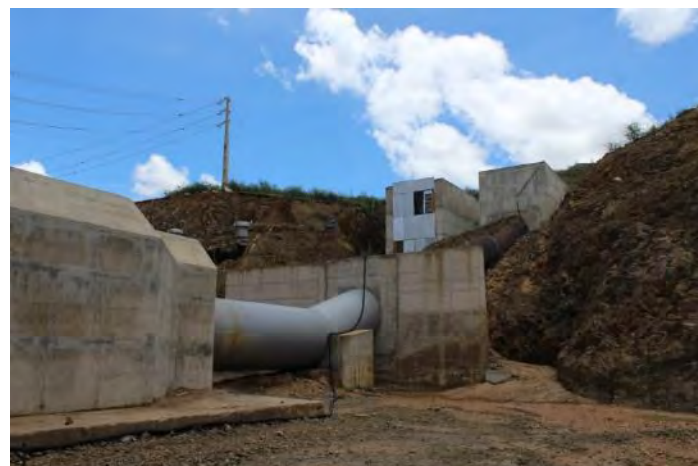
Figura 24.24 – EBV-4 – Adutora de Recalque

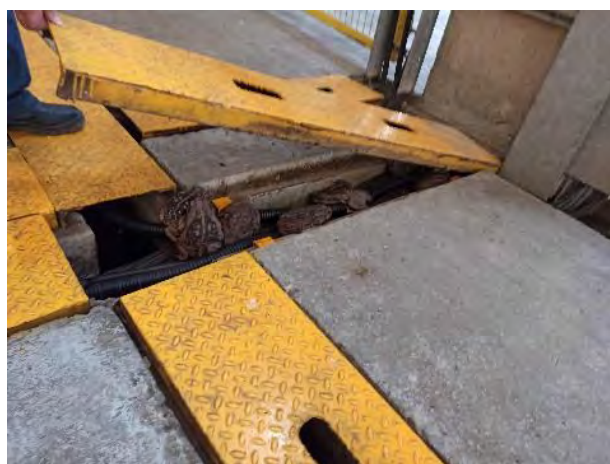
Figura 24.77 – EBV-4 – Presença de água na galeria com cabos com a isolamento elétrica danificada

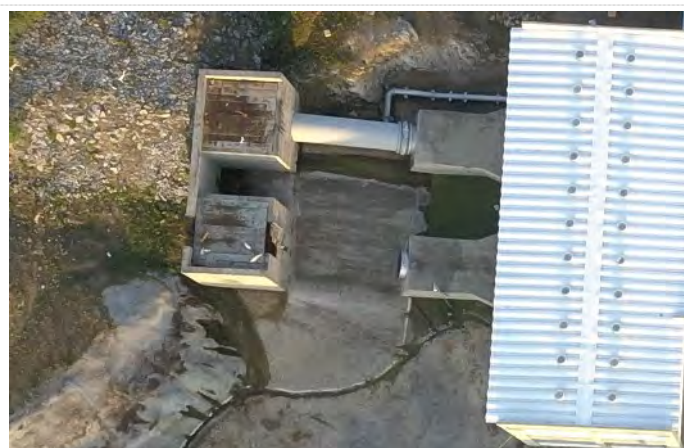
Durante a visita ao local, não foram identificados pontos de vazamento nos conjuntos de motobombas de dentro da EBV-5. Porém, foi identificado a presença de água no interior da estação de bombeamento, principalmente próximo ao conjunto da motobomba 01. É possível que a água acumulada na parede externa da estação de bombeamento esteja percolando para dentro da estrutura.

Figura 25.54 –EBV-5 – Acúmulo de água na parede da EBV

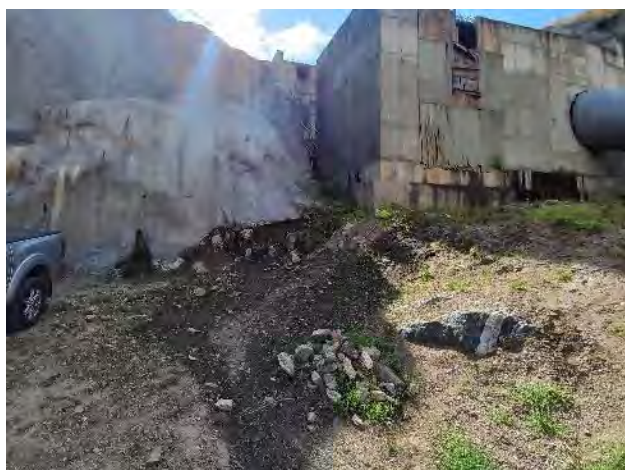
Próximo aos blocos de ancoragem da tubulação de adução, foi encontrado zona de umidade e presença de vegetação. É possível que haja algum ponto de vazamento na tubulação de adução, a notar pelas marcas de água/umidade no pé dos taludes próximos a tubulação de adução.

Figura 26.55 –EBV-6 – Umidade no pé do talude
