## MODELAGEM PISF

*Estruturação de projeto de concessão do serviço de adução de água bruta no âmbito do Projeto de Integração do Rio São Francisco com Bacias Hidrográficas do Nordeste Setentrional - PISF*

## RELATÓRIO DE OFERTA E DEMANDA, SOCIOAMBIENTAL E ENGENHARIA

### TOMO III – ESTADO ATUAL DO PISF – Anexo 1 – Eixo Norte

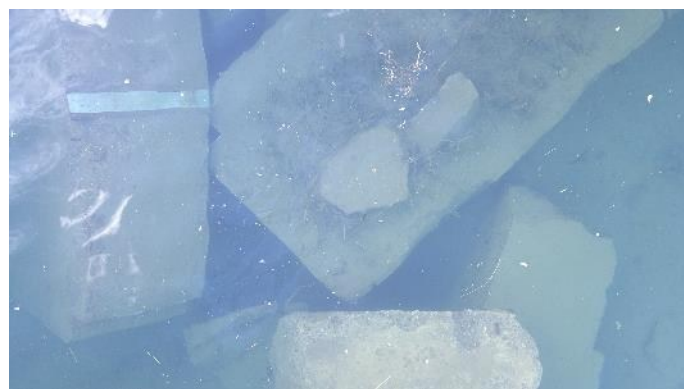
Figura 6-60 –Estrutura de Controle Negreiros – Detritos no canal

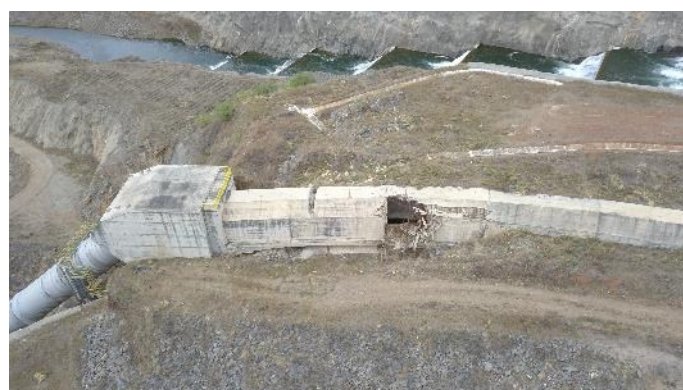
Verificou-se que o conduto forçado rompido no dia 21 de agosto de 2020 continua sem condições operacionais. Para dar continuidade a operação dos reservatórios a jusante de Jati, o fluxo de água foi desviado para o vertedouro. O circuito principal de adução encontrava-se fechado, podendo ser observado nas válvulas dispersoras pequeno fluxo de água, provavelmente devido a algum pequeno vazamento na comporta.

Figura 8-18 – Barragem Jati - Galeria de adução rompida

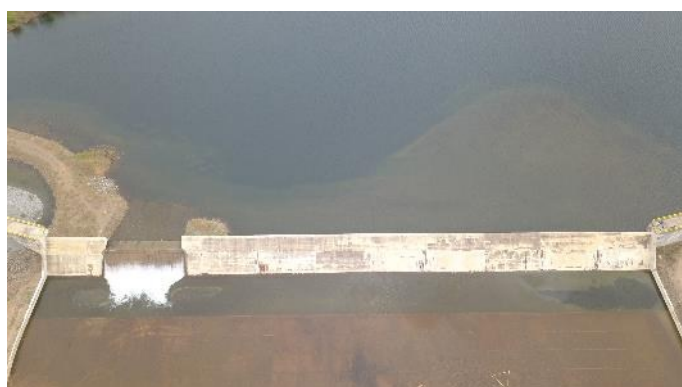
Figura 8-27 – Barragem Jati - Recorte na soleira do vertedouro

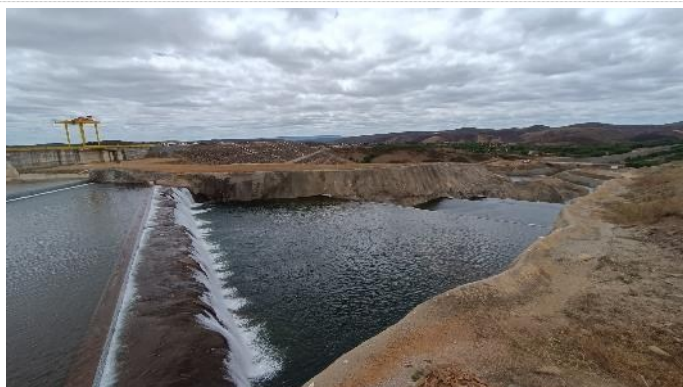
Figura 8-28 – Barragem Jati - Recorte na soleira do vertedouro

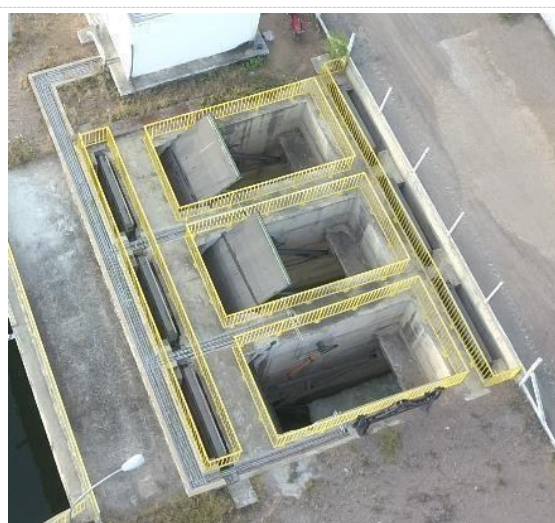
Figura 10-64 - Estrutura de Controle Porcos - Comportas stop-log

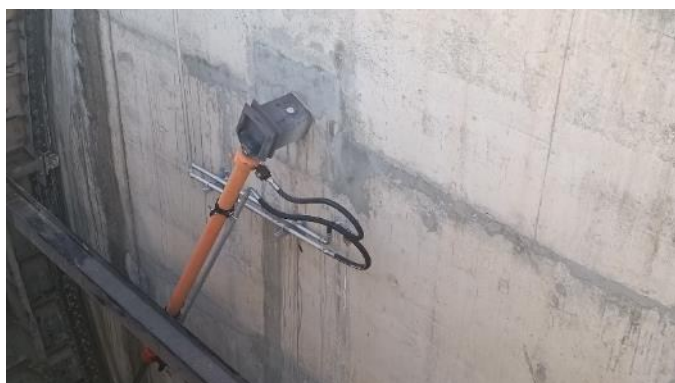
*Figura 10-65 - Estrutura de Controle Porcos – Fixação da comporta*

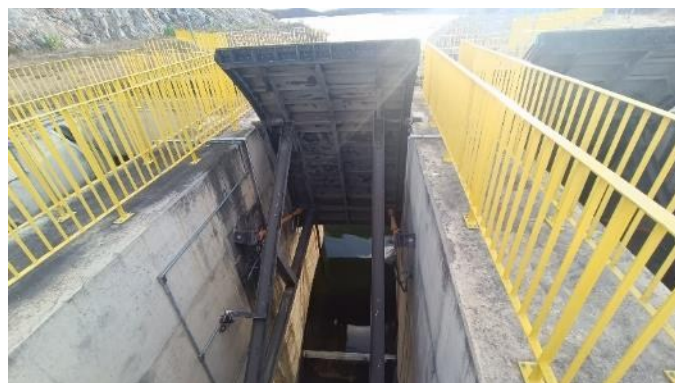
*Figura 10-66 - Estrutura de Controle Porcos – Comporta*
