RELATÓRIO DE INSPEÇÃO DE SEGURANÇA REGULAR - ISR

BARRAGEM E DIQUE BAGRES

2209-REL-2110-01-20-002-R00

Relatório de Inspeção de Segurança Regular (ISR)

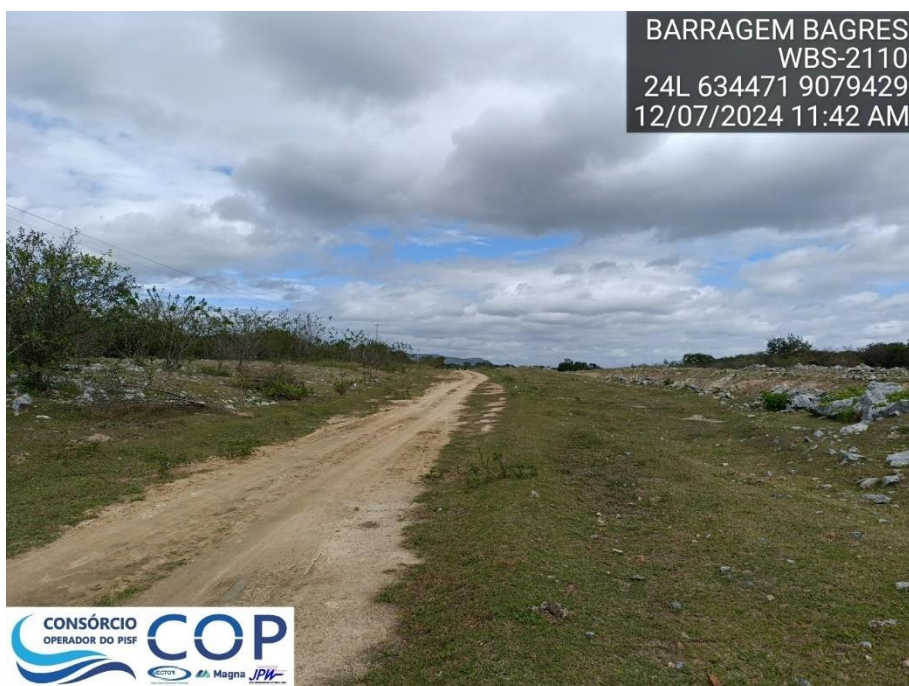
O acesso à barragem é feito percorrendo uma distância de aproximadamente 34,5 km a partir da cidade de Custódia-PE, seguindo pela estrada vicinal que dá acesso ao Povoado Caiçara, neste mesmo município, e em seguida pela estrada de serviço do PISF (**Foto 6.1**), até chegar à Barragem e Dique Bagres. A estrada de serviço do PISF apresenta-se em boas condições de tráfego, no entanto, se faz necessário realizar drenagem para possibilitar o tráfego em período chuvoso.

Foto 6.1: Aspecto da estrada de serviço do PISF

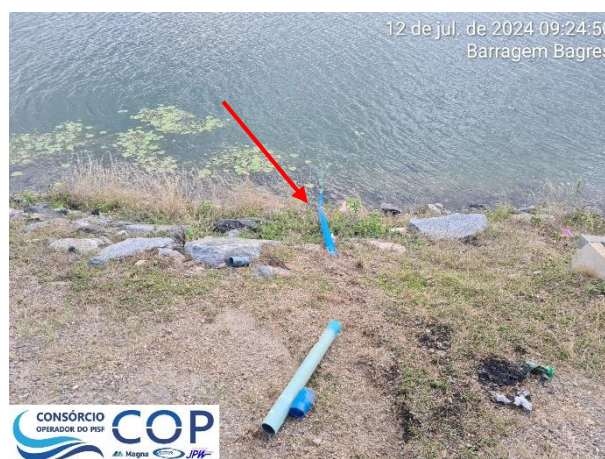
Verificou-se que existe rede de energia elétrica (**Foto 6.2**), que chega até a casa de comando, mas esta não está conectada ao sistema operacional da barragem, o que impossibilita o acionamento dos equipamentos eletromecânicos de forma remota. No empreendimento (Barragem e Dique), observou-se, ainda, a inexistência de cerca de proteção, de modo que não há restrição do acesso de pessoas não autorizadas. Não foi observado a presença de vigilante no local. Durante a realização da inspeção foi percebida a captação de água do reservatório de forma irregular conforme **Foto 6.3** e **Foto 6.4**.

Foto 6.4: Captação de água do reservatório de forma irregular.

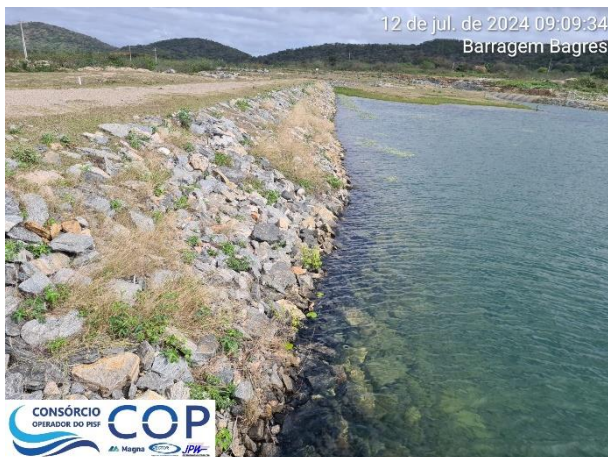
O talude de montante da Barragem é protegido por enrocamento rip-rap e possui inclinação de projeto de 1V:2H. Na inspeção foi observado que o talude de montante se apresenta em boas condições, com rochas bem distribuídas no rip-rap e enrocamento sem sinais de afundamentos ou deslizamentos (**Foto 6.5** e **Foto 6.6**). Entretanto, constatou-se deslocamento do material de proteção em alguns pontos do talude, devido a passagem de motocicletas e animais, estaca 3P (**Foto 6.7**). A manutenção e limpeza é realizada regularmente pelo Consórcio Operador do PISF, de acordo com a programação da manutenção civil.

Foto 6.5: Vista do Talude de Montante da barragem.

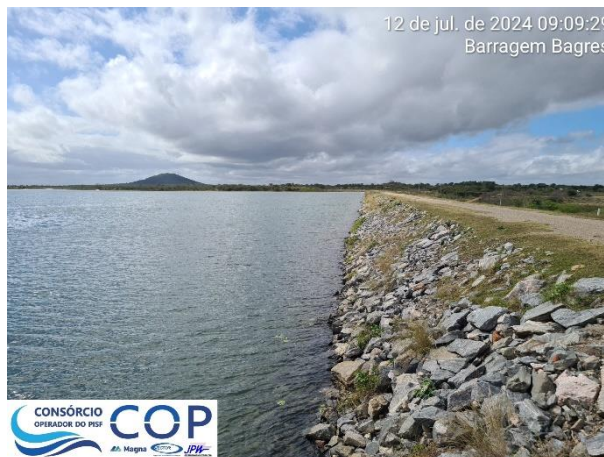
Foto 6.6: Vista do Talude de Montante da barragem.

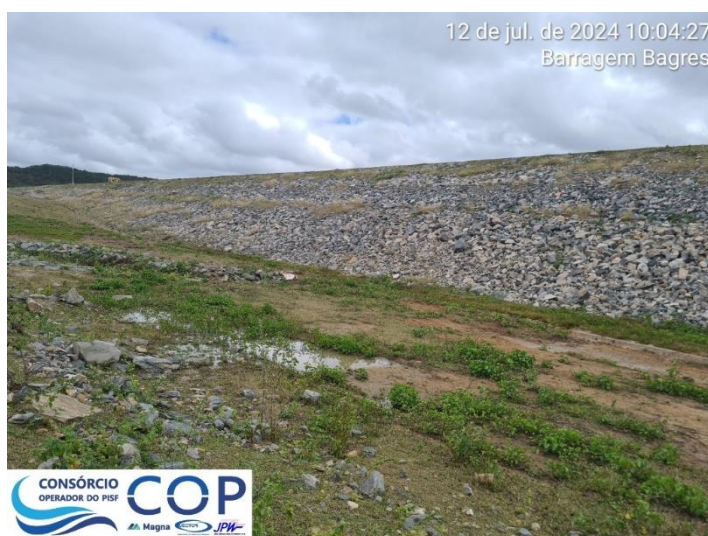
O talude de jusante da Barragem é protegido por enrocamento e possui inclinação de projeto de 1V:2H. Na inspeção foi observado que o talude de jusante se apresenta em boas condições, com rochas bem distribuídas no rip-rap e enrocamento sem sinais de afundamentos ou deslizamentos (**Foto 6.13**). Entretanto, constatou-se deslocamento do material de proteção em alguns pontos do talude causado pela

Foto 6.13: Vista do talude de jusante da barragem.

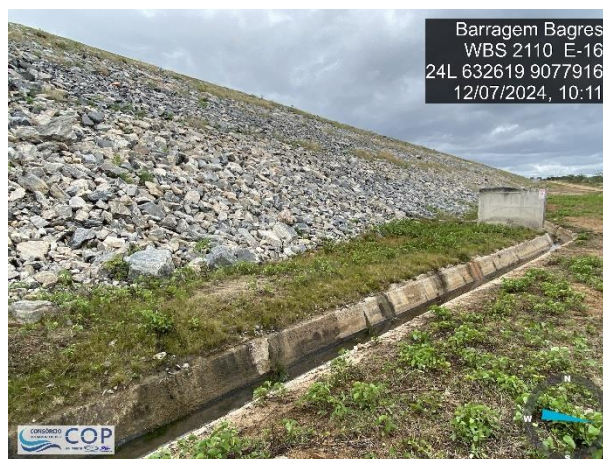
passagem de animais e motocicletas, estaca 3P (**Foto 6.14**). A manutenção e limpeza é realizada regularmente pelo Consórcio Operador do PISF, de acordo com a programação da manutenção civil. Observou surgências de água no concreto da canaleta de drenagem entre as estacas 13+17 e 21+18 (**Foto 6.15** e **Foto 6.16**). Em relação a falta de complementação da canaleta nas ombreiras direita e esquerda, constatou-se que a canaleta foi construída conforme projeto nº1230-DEP-2110-04-02-004-R05 (**Foto 6.17** e **Foto 6.18**).

Foto 6.16: Surgências no concreto da canaleta entre as estacas 13+17 e 21+18.

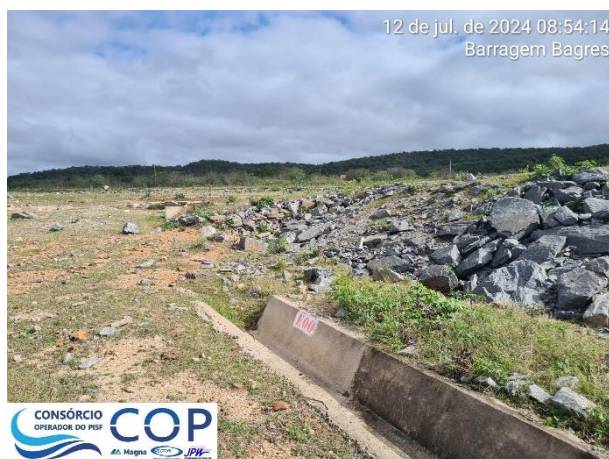
Foto 6.17: Canaleta construída conforme projeto – Ombreira direita.

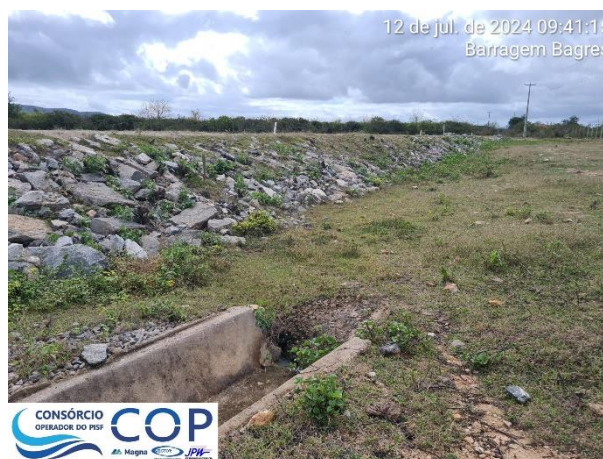
Foto 6.18: Canaleta construída conforme projeto – Ombreira esquerda.

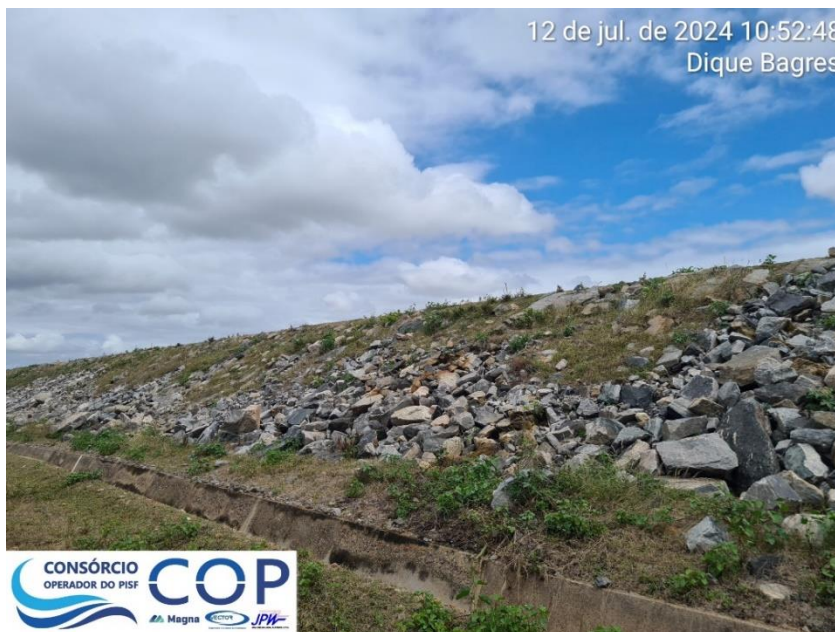
O talude de jusante do Dique é protegido por enrocamento e possui inclinação de projeto de 1V:2H. Na inspeção foi observado que o talude de jusante se apresenta em boas condições, com rochas bem distribuídas no rip-rap e enrocamento sem sinais de afundamentos ou deslizamentos (**Foto 6.19**). Entretanto, constatou-se deslocamento do material de proteção em alguns pontos do talude de jusante. A manutenção e limpeza é realizada regularmente pelo Consórcio Operador do PISF, de acordo com a programação da manutenção civil. Observou surgências de água no concreto da canaleta de drenagem entre as estacas 10+00 e 13+00 (**Foto 6.20**) e entre as estacas 21+10 e 24+00 (**Foto 6.21**). Em relação a falta de complementação da canaleta nas ombreiras direita e esquerda, constatou-se que a canaleta foi construída conforme projeto nº1230-DEP-2110-04-02-005-R04 (**Foto 6.22** e **Foto 6.23**).

Foto 6.19: Vista do talude de jusante do dique.

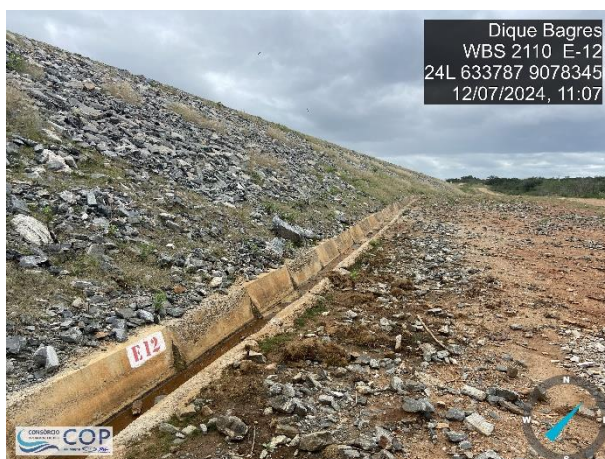
Foto 6.20: Surgência no concreto da canaleta de drenagem entre as estacas 10+00 a 13+00

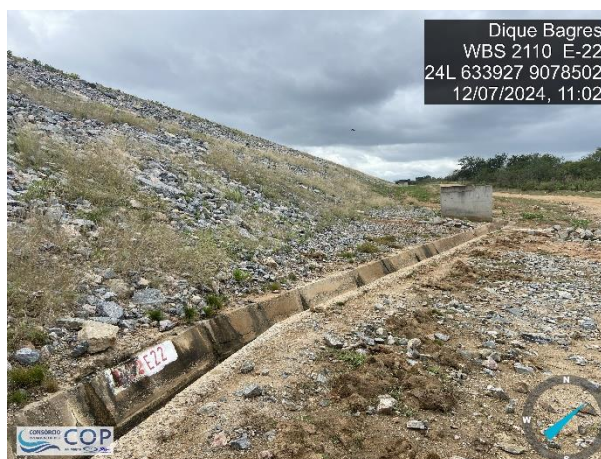
Foto 6.21: Surgência no concreto da canaleta de drenagem entre as estacas 21+10 a 24+00.

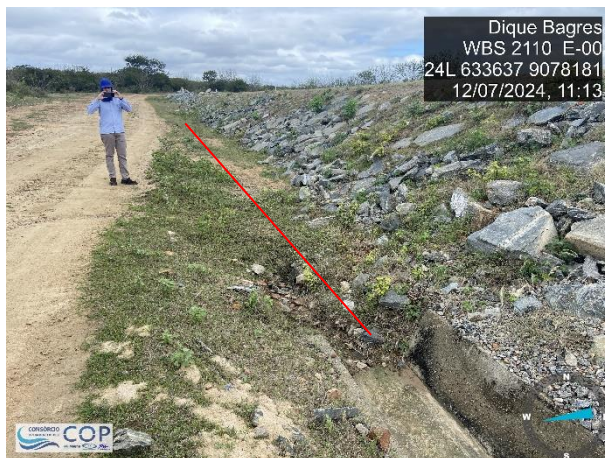
Foto 6.22: Canaleta construída conforme projeto – Ombreira direita.

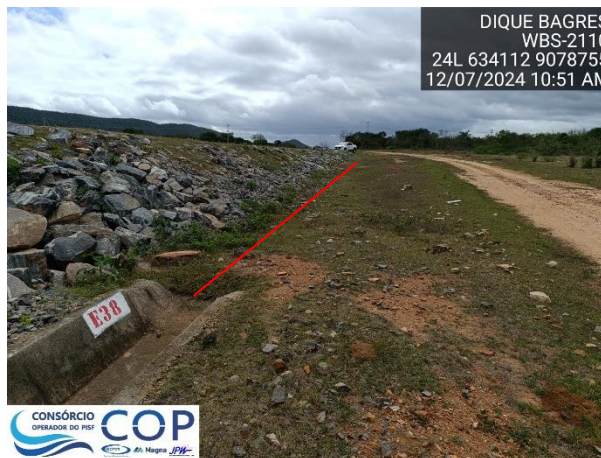
Foto 6.23: Canaleta construída conforme projeto – Ombreira esquerda.

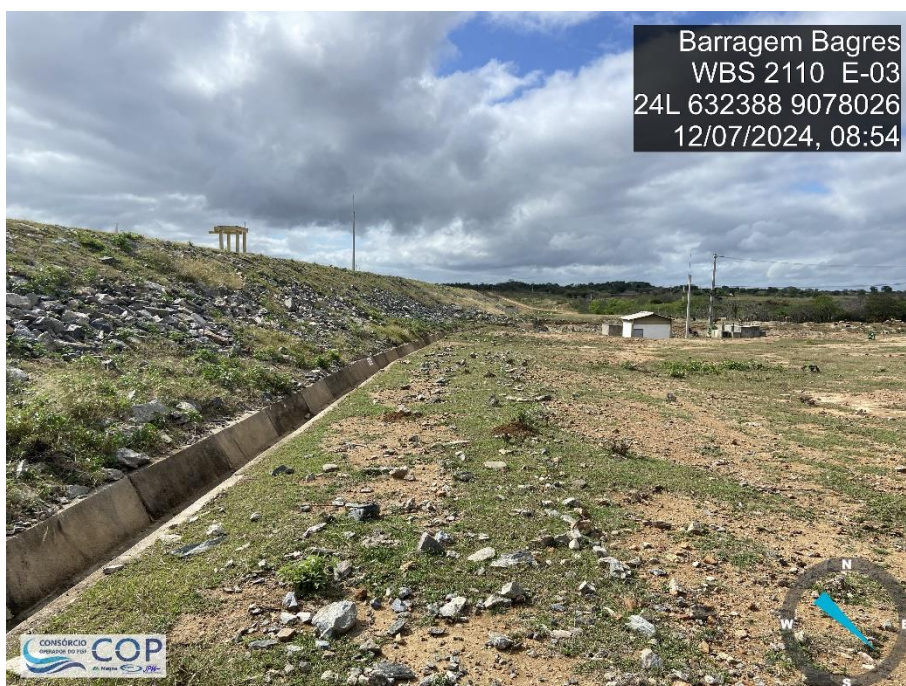
Foi observada surgências no entorno do medidor de vazão MV-02 - estaca 17+00, que provavelmente é água vindo do sistema de drenagem interna da barragem (**Foto 6.24**). A região de jusante encontra-se em boas condições (**Foto 6.25**). A manutenção e limpeza é realizada regularmente de acordo com a programação da manutenção civil pelo Consórcio Operador.

Foto 6.25: Vista da região de jusante da barragem.

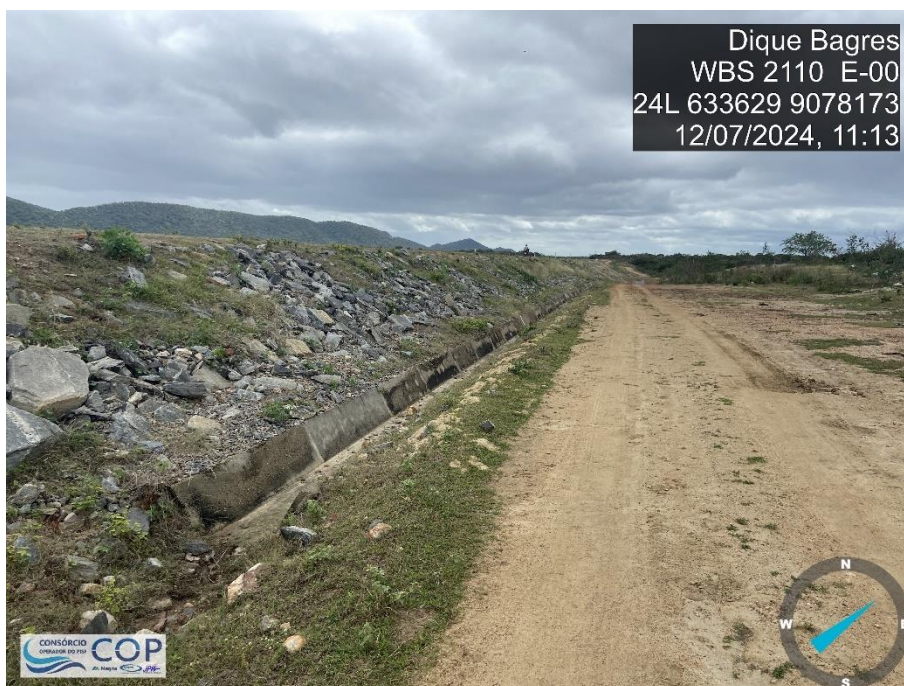
A região de jusante do dique encontra-se em boas condições (**Foto 6.26**). A manutenção e limpeza é realizada regularmente de acordo com a programação da manutenção civil pelo Consórcio Operador.

Foto 6.26: Vista da região de jusante do dique.

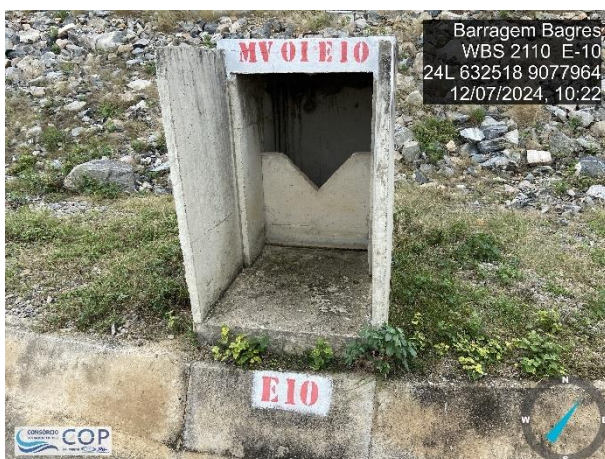
Foto 6.28: Medidor de vazão MV-01 - Estaca 10+00.

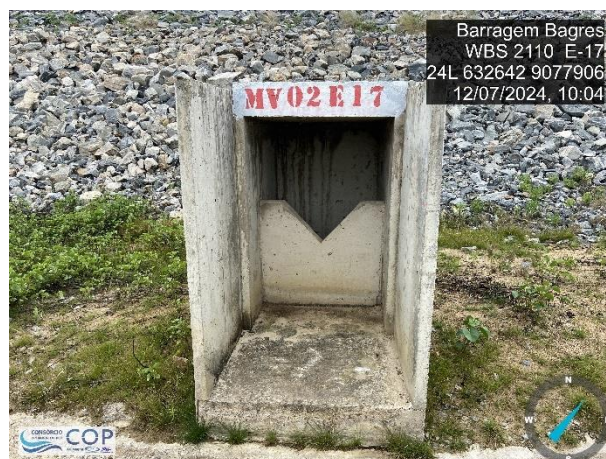
Foto 6.29: Medidor de vazão MV-02- Estaca 17+00.

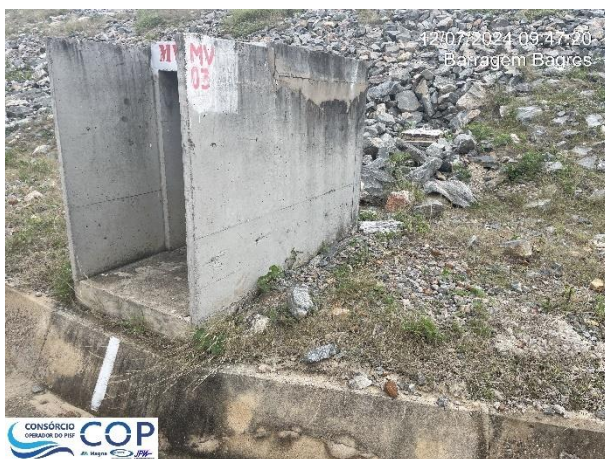
Foto 6.30: Medidor de vazão MV-03 - Estaca 25+00.

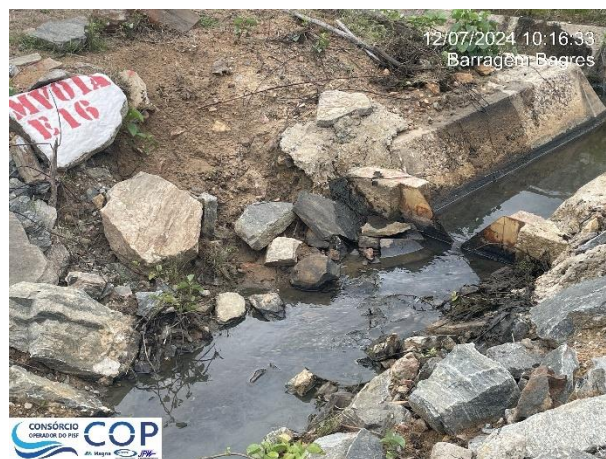
Foto 6.31: Medidor de vazão MV-01A - Estaca 16+00.

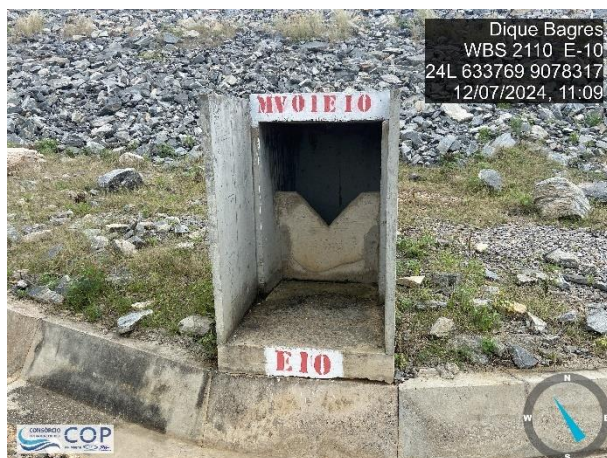
Foto 6.32: Medidor de vazão MV-01 – Estaca 10+00.

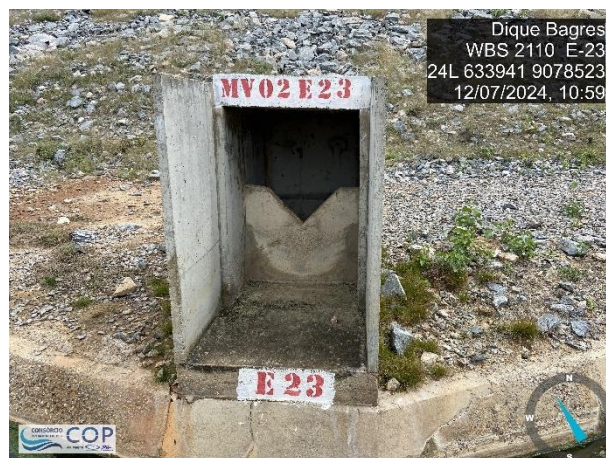
Foto 6.33: Medidor de vazão MV-02 – Estaca 23+00.

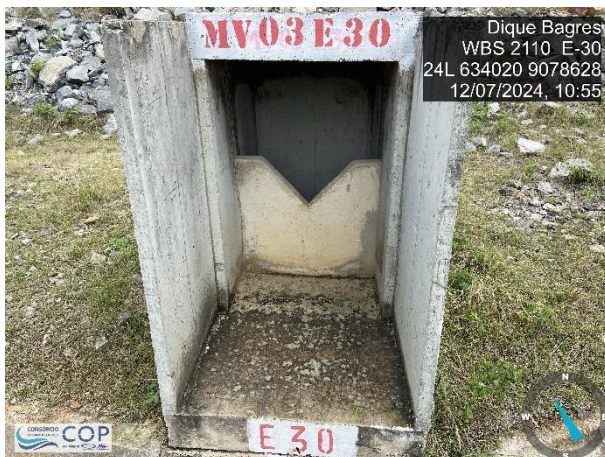
Foto 6.34: Medidor de vazão MV-03 – Estaca 30+00.

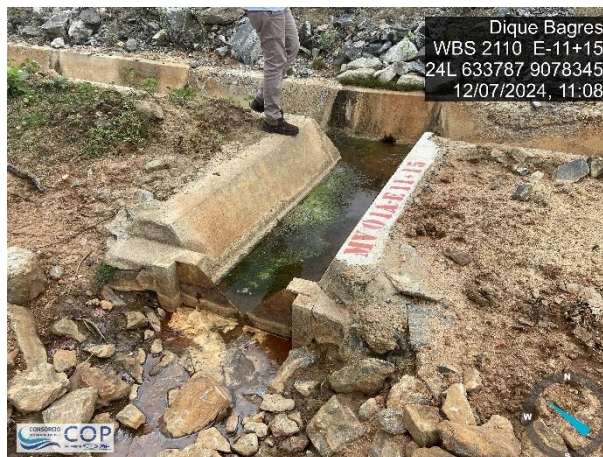
Foto 6.35: Medidor de vazão MV-01A – Estaca 11+15.

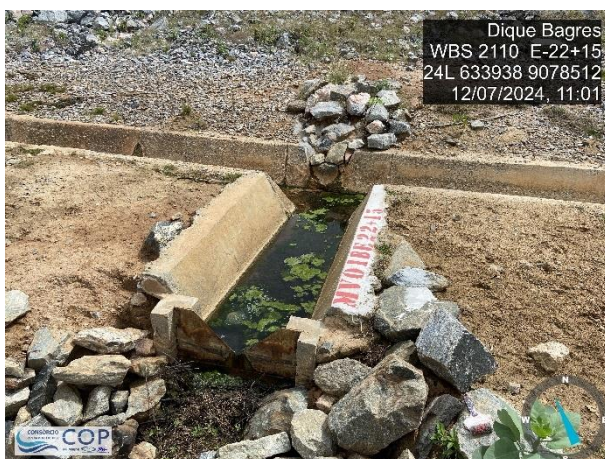
Foto 6.36: Medidor de vazão MV-01B – Estaca 22+15.

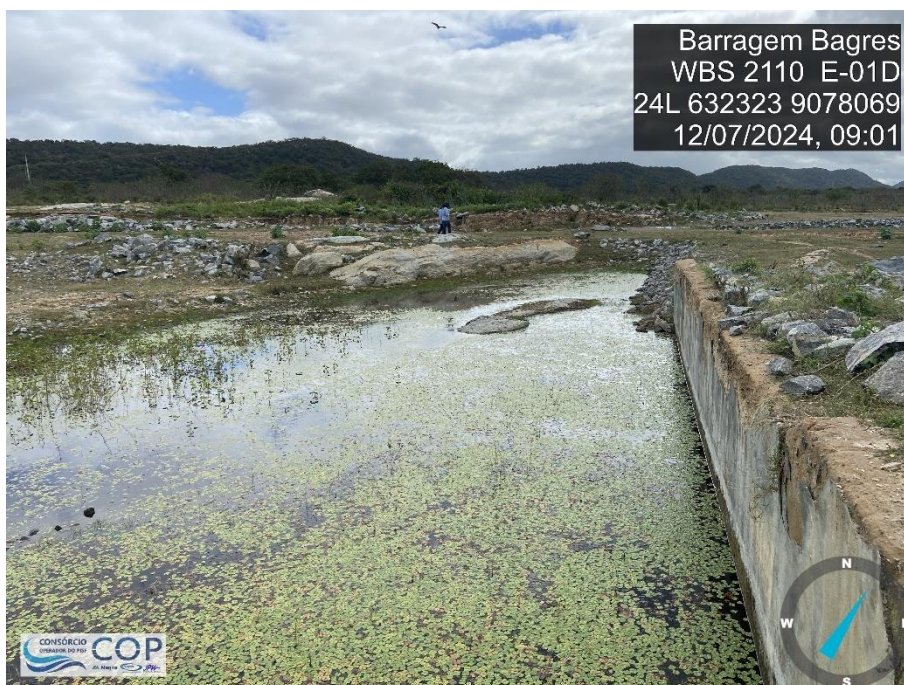
Observou-se que o canal de aproximação se apresenta em boas condições de manutenção (**Foto 6.37**). O canal de restituição do vertedouro encontra-se parcialmente interceptado por uma estrada de serviço. (**Foto 6.38**). Verificou-se que, em relação às cotas previstas em projeto, o canal de aproximação e o canal de restituição encontram-se em cotas um pouco distintas. Infere-se que tal situação não traga impacto à segurança da barragem, todavia recomenda-se avaliar se as atuais cotas de fato não causam nenhum impacto à segurança da barragem.

Foto 6.37: Vista do canal de aproximação do vertedouro

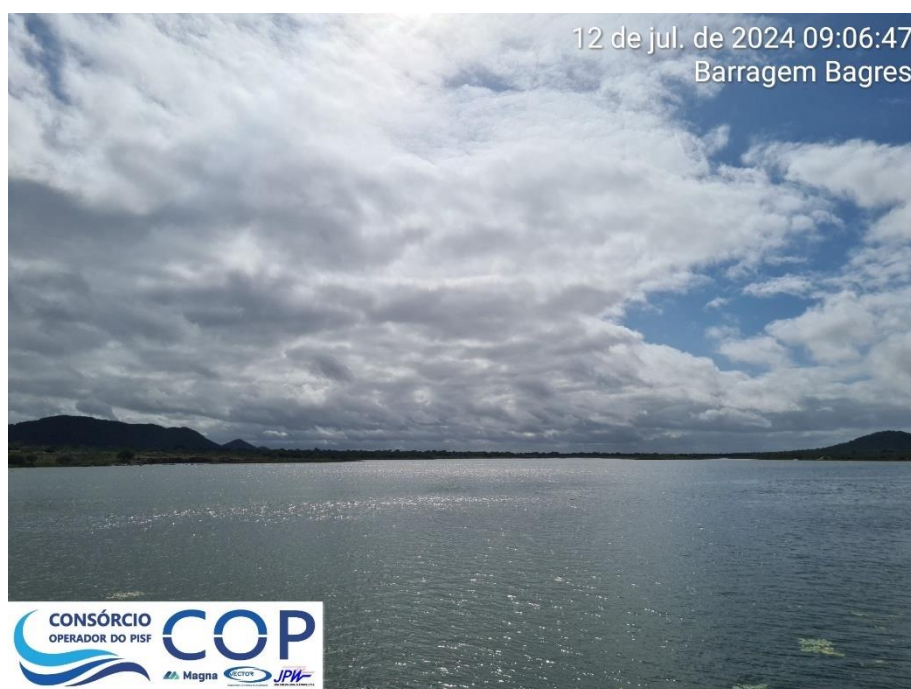
Não foi identificada nenhuma anomalia que devesse ser registrada nas fichas de inspeção no Reservatório, tanto da barragem (**Foto 6.45**) quanto do dique (**Foto 6.46**).

Foto 6.45: Vista do Reservatório da barragem.

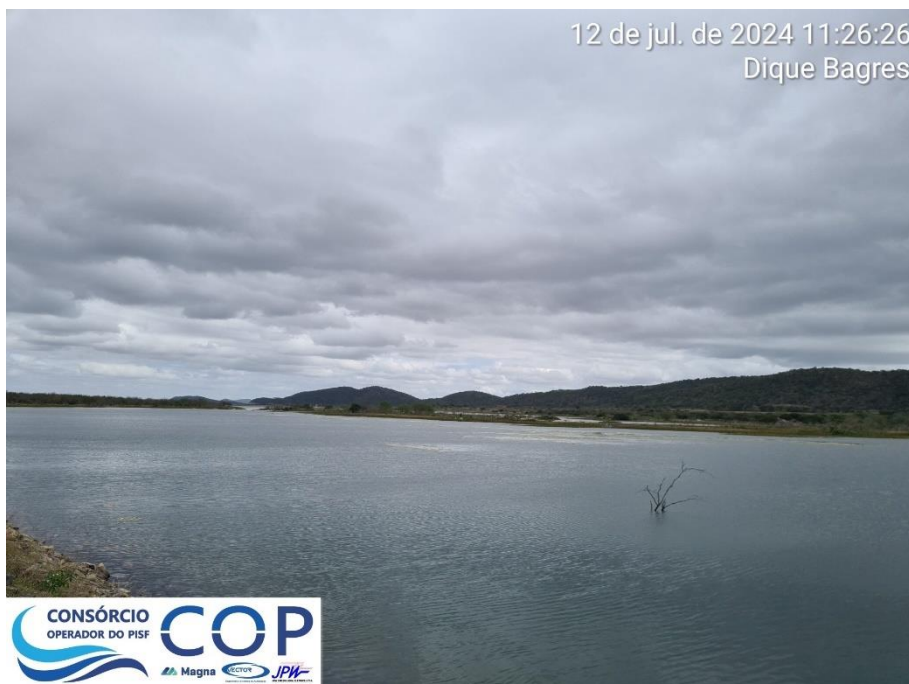
Foto 6.46: Vista do Reservatório do dique.

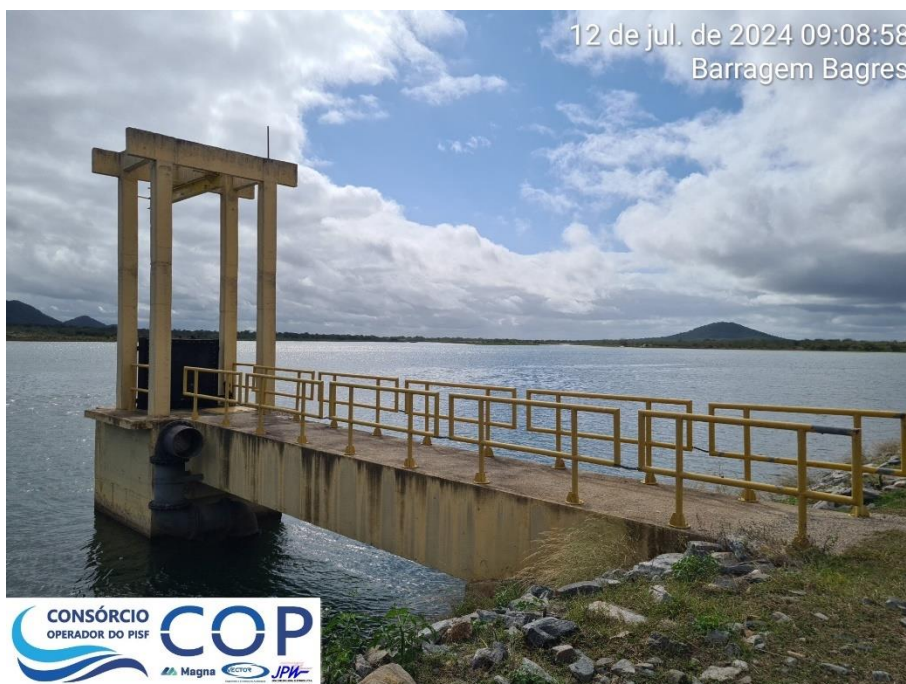
Como o reservatório está com água, não foi possível realizar a vistoria na entrada da estrutura da tomada d'água (**Foto 6.47**).

Foto 6.47: Vista da estrutura da tomada d'água.

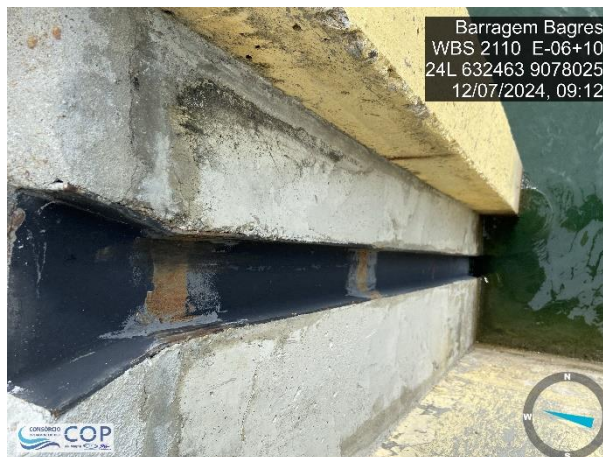
A comporta, a viga pescadora (**Foto 6.48, Foto 6.49 e Foto 6.50**) e as guias de descida da comporta/grade de proteção (**Foto 6.51 e Foto 6.52**) apresentam sinais pontuais de corrosões e oxidações, necessitando de tratamento e pintura. Devido a atos de vandalismo a talha elétrica foi removida do local para preservação e encontra-se acondicionada no Canteiro do Lote 11.

Foto 6.52: Pontos de oxidação nas guias de descida da comporta/grade.

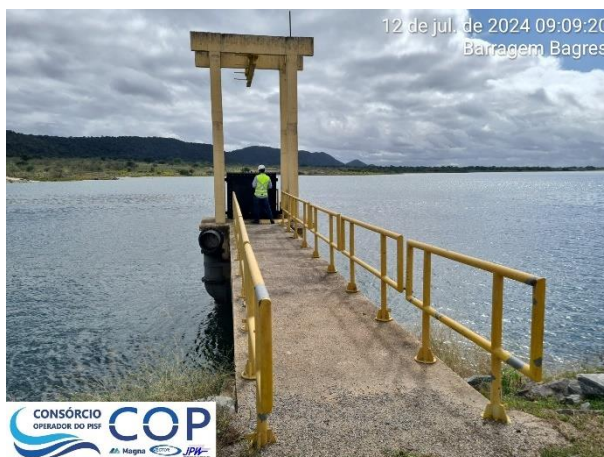
A estrutura em concreto que dá acesso à torre da tomada d'água (passarela), apresenta boas condições operacionais (**Foto 6.53**).

Foto 6.53: Vista da passarela de acesso e torre da tomada d'água.

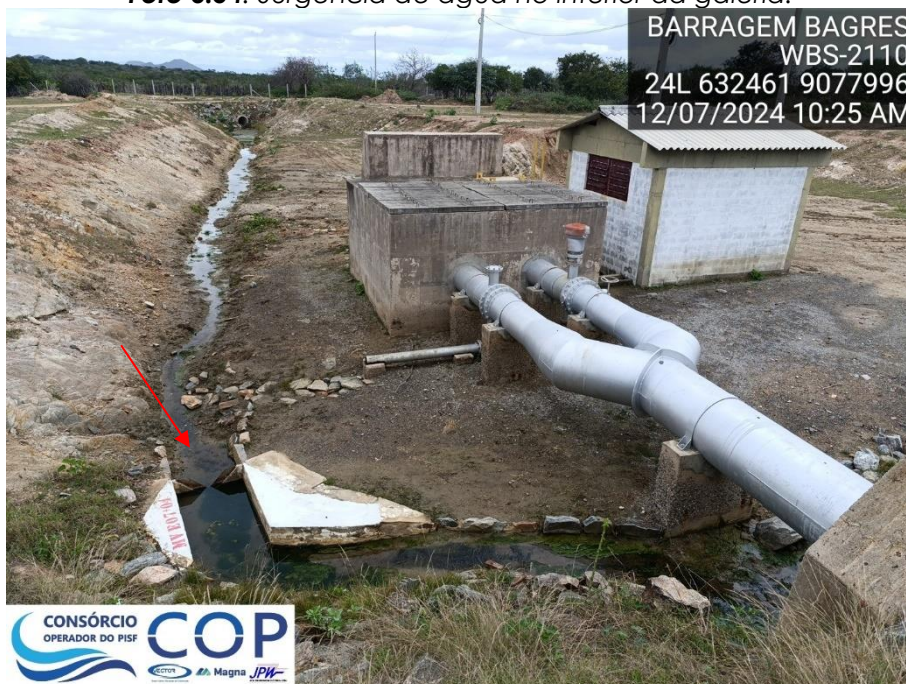
Observou-se a ocorrência de surgências d'água no interior da galeria (**Foto 6.54**), que está sendo monitorada periodicamente através de um medidor de vazão instalado na lateral esquerda da estrutura. O referido medidor de vazão foi executado na estaca E-07+04 e, além de permitir o monitoramento da vazão, possibilita o escoamento da água que permanecia acumulada no interior da galeria, efetuando sua drenagem para o canal de restituição da TUD (**Foto 6.55**).

Foto 6.55: Medidor de vazão instalado junto a saída da TUD para monitoramento da água proveniente do interior da galeria.

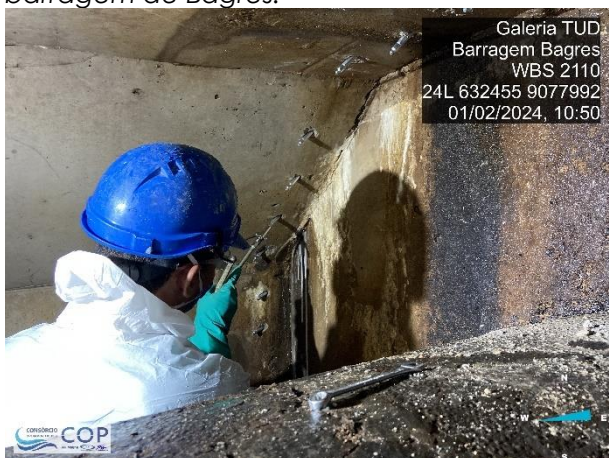
Foto 6.58: Serviços executados na galeria da barragem de Bagres.

estancamento de infiltrações na junta de dilatação da parede de fundo na galeria da Barragem de Bagres **Foto 6.56** a **Foto 6.63** e conforme relatório em anexo.

Um ponto com surgimento significativo na Barragem Bagres eram as paredes de concreto da galeria da TUD, de modo que para o estancamento da fuga de água foi realizada a injeção de espuma e resina de poliuretano em fevereiro de 2024, conforme exposto no relatório de inspeção visual (**Foto 6.56 a Foto 6.63**). Por meio do gráfico de acompanhamento das vazões realizado desde outubro de 2019 (**Figura 7.12**), percebe-se o decréscimo significativo e estabilização das vazões percoladas no interior da galeria da tomada d'água.

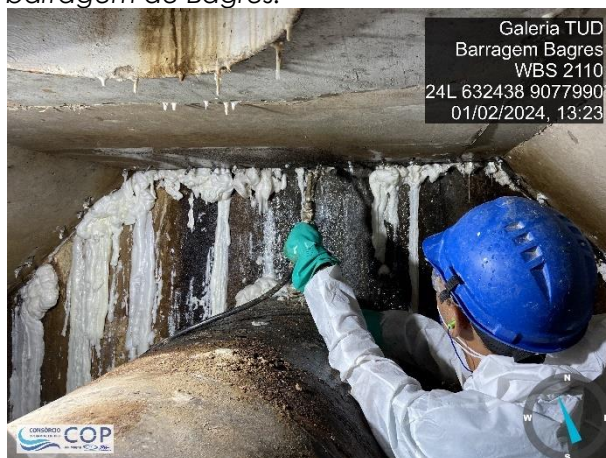
Foto 6.59: Serviços executados na galeria da barragem de Bagres.

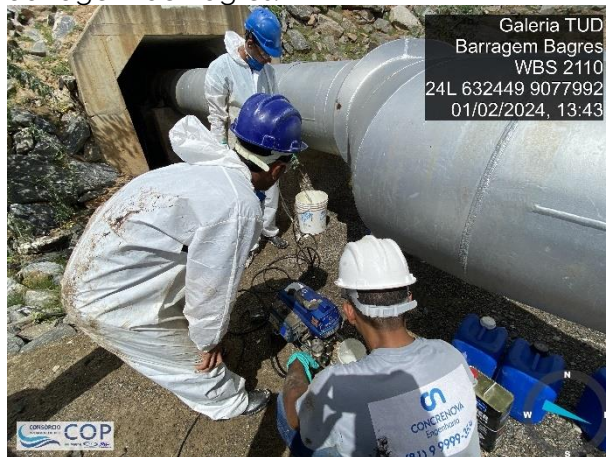
Foto 6.61: Serviços executados na galeria da barragem de Bagres.

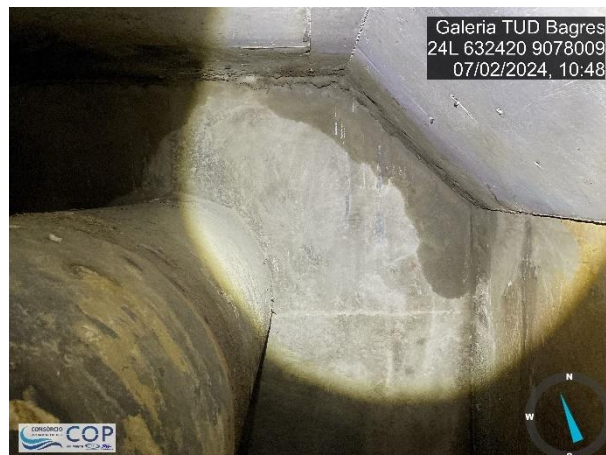
Foto 6.63: Serviços executados na galeria da barragem de Bagres.

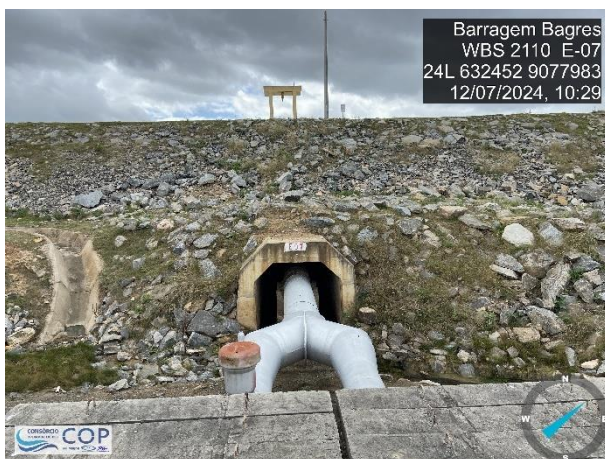
Foi observado que a estrutura de saída da tomada d'água se encontra em boas condições de manutenção (**Foto 6.64** e **Foto 6.65**). A válvula dispersora apresenta sinais de corrosão e oxidação (**Foto 6.66**). Verificou-se também a presença de um poste de alta tensão ao lado da válvula dispersora (**Foto 6.67**). A casa de comando foi executada, mas seu sistema de drenagem e pátio de manobra encontram-se inacabados (**Foto 6.68**). Falta de enrocamento de proteção no canal de restituição da tomada d'água (**Foto 6.69**).

Foto 6.64: Estrutura de saída da tomada d'água.

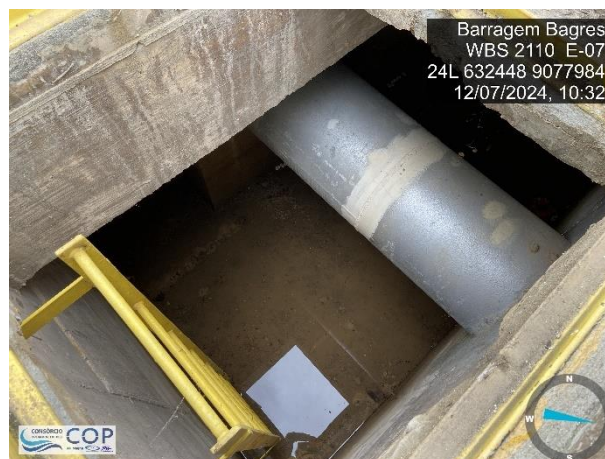
Foto 6.65: Estrutura de saída da tomada d'água.

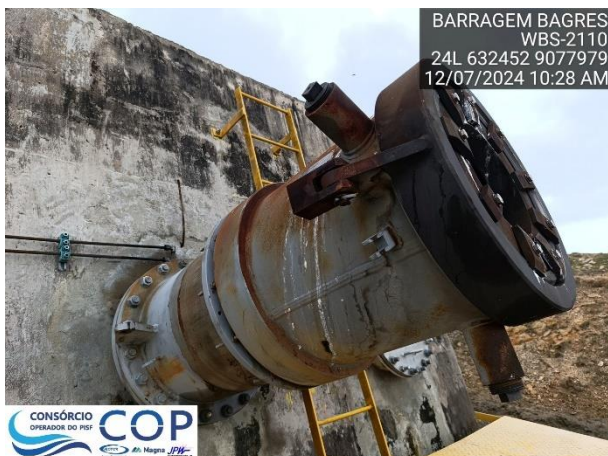
H	ESTRUTURA DE SAÍDA				
ITEM	LOCALIZAÇÃO / ANOMALIA	Situação	Magnitude	NP	Foto
10	Necessidade de tratamento e pintura da válvula dispersora - Foto 6.66 . Obs.: Vista da estrutura de saída da tomada d'água - Foto 6.64 e Foto 6.65 ; Além da presença de um poste de alta tensão ao lado da válvula - Foto 6.67 ; A casa de comando foi executada, mas seu sistema de drenagem e pátio de manobra encontram-se inacabados - Foto 6.68 ; Falta de enrocamento de proteção no canal de restituição da tomada d'água - Foto 6.69 .

Foto 6.66: Sinais de oxidação na válvula dispersora.

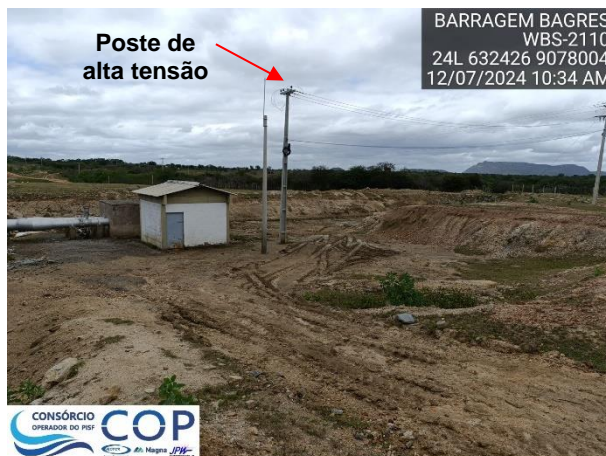
Foto 6.67: Poste de alta tensão ao lado da válvula dispersora.

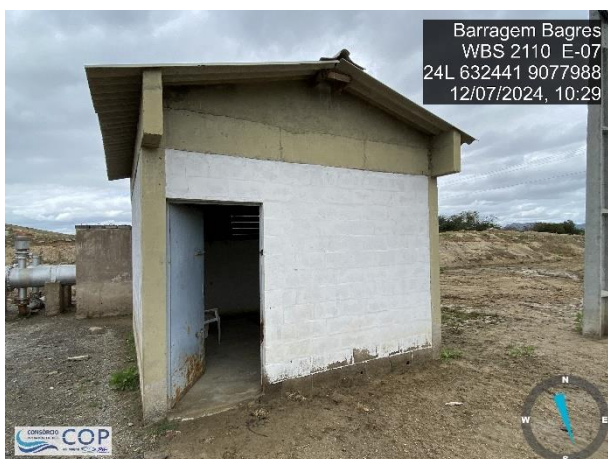
Foto 6.68: Vista da casa de comando.

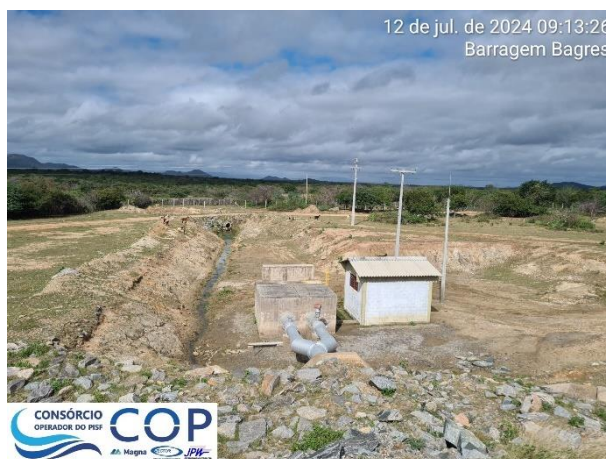
Foto 6.69: Vista do canal de restituição da tomada d'água
