# CONTRATO 57/2016 – INSTITUTO BRASILEIRO DE MUSEUS (IBRAM)

PROJETO EXECUTIVO DE ARQUITETURA E PROJETOS  
COMPLEMENTARES PARA AMPLIAÇÃO, MODERNIZAÇÃO E  
RESTAURAÇÃO DO MUSEU CASA DA HERA E SEUS ANEXOS

## PRODUTO 1 PROJETO DE RESTAURAÇÃO Etapa 2: Mapeamento de Danos

### Anexo III Relatório Fotográfico do Mapeamento de Danos

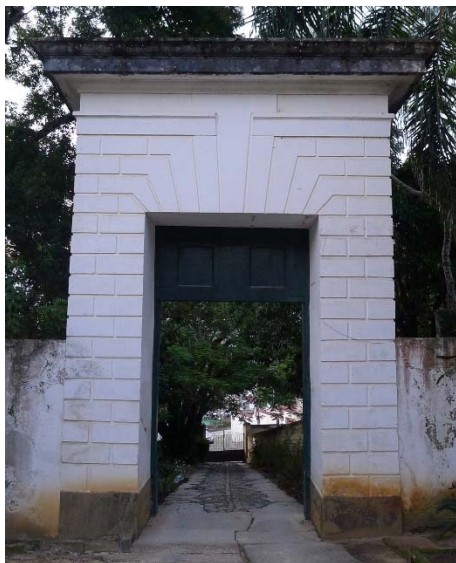
P1030581

Aspecto geral do pórtico com sujeidade no embasamento, manchas de umidade nas colunas laterais e ataque biológico generalizado no coroamento.

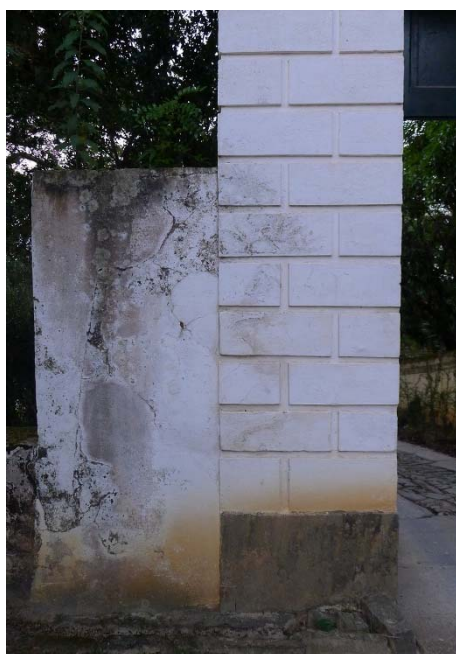
P1030582

Pormenor da umidade e da sujeidade em uma das laterais.

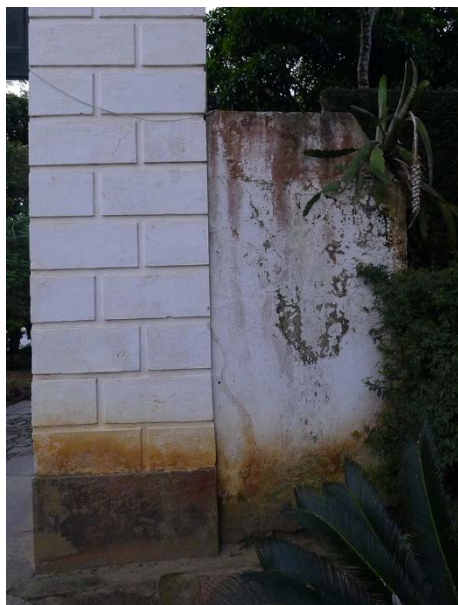
P1030583

Pormenor da umidade e da sujeira em uma das laterais.

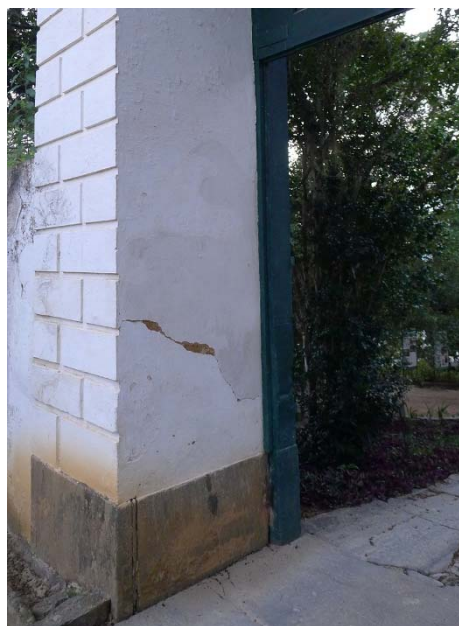
P1030584

Rachadura no dorso do pórtico. .

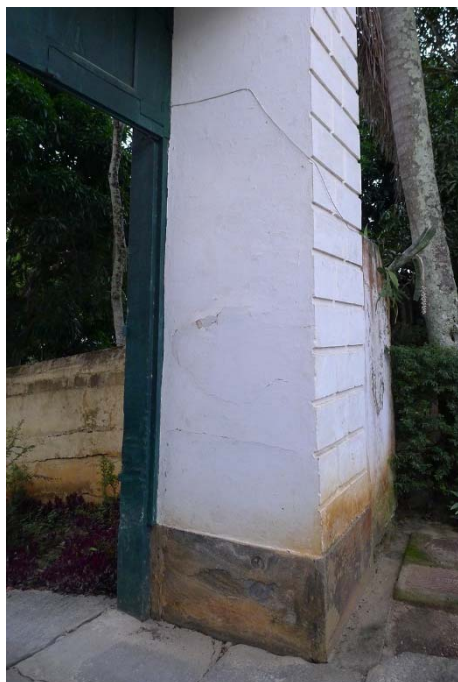
P1030585

Deslocamento da argamassa no dorso do pórtico.

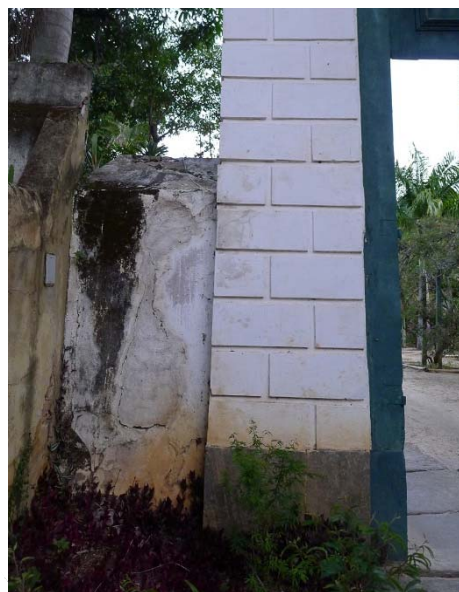
P1030588

Mancha de umidade e sujeira na lateral do pórtico.

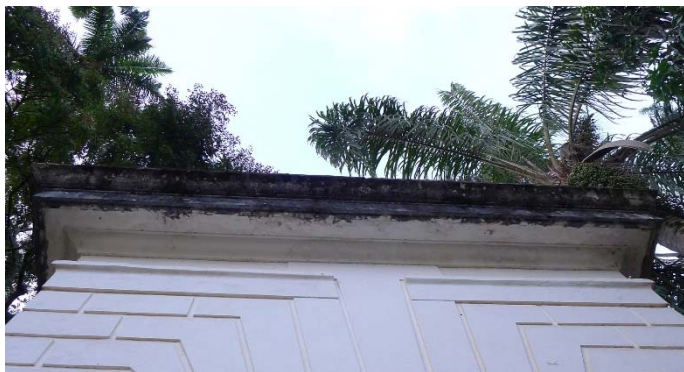
P1030586

Ataque biológico generalizado da cimalha do pórtico.

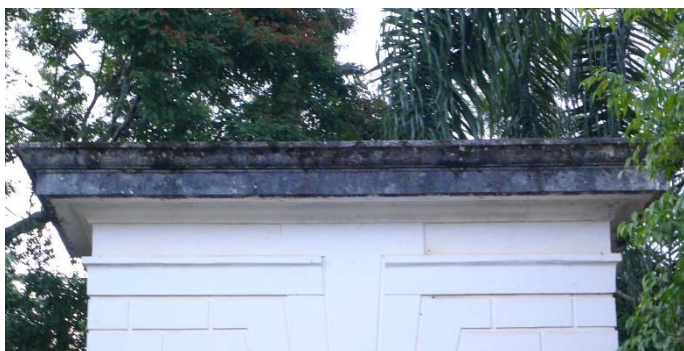
P1030592

Ataque biológico generalizado da cimalha do pórtico.

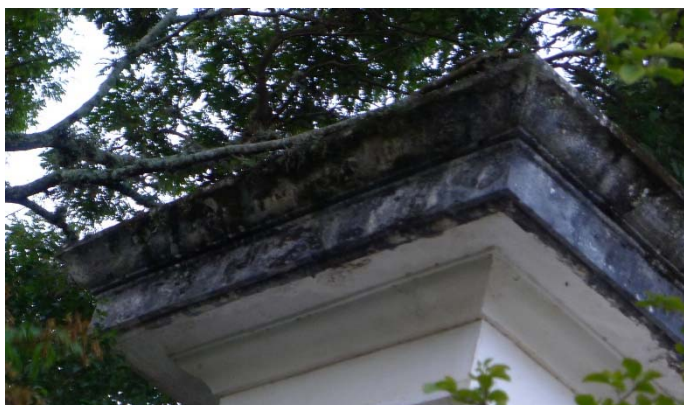
P1030593

Ataque biológico generalizado da cimalha do pórtico.

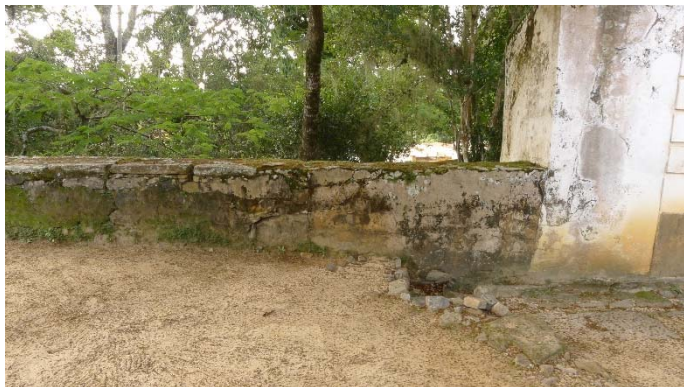
P1030688

Ataque biológico generalizado, argamassa aderida em trechos do muro de pedra, perda de rejunte localizados e flora invasora.

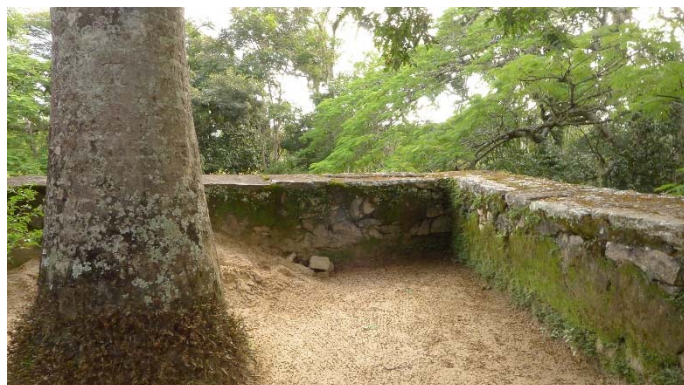
P1030689

Ataque biológico generalizado, argamassa aderida em trechos do muro de pedra, perda de rejunte localizados e flora invasora.

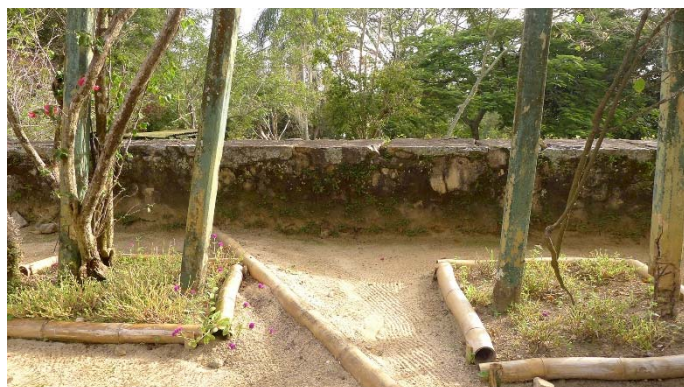
P1030693

Ataque biológico generalizado, argamassa aderida em trechos do muro de pedra, perda de rejunte localizados e flora invasora.

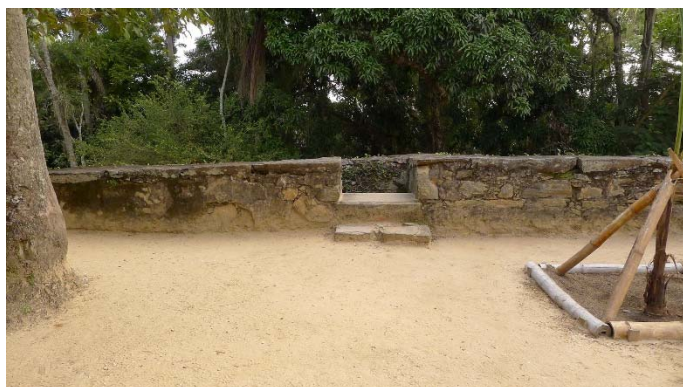
P1030705

Desnivelamento do muro, perda de rejunte localizado e argamassa aderida.

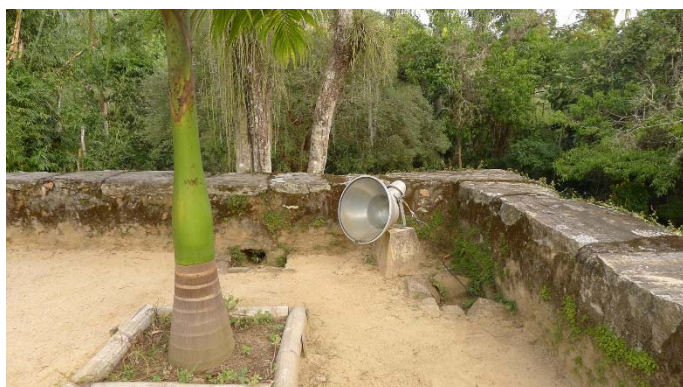
P1030715

Ataque biológico generalizado, argamassa aderida em trechos do muro de pedra, perda de rejunte localizados e flora invasora.

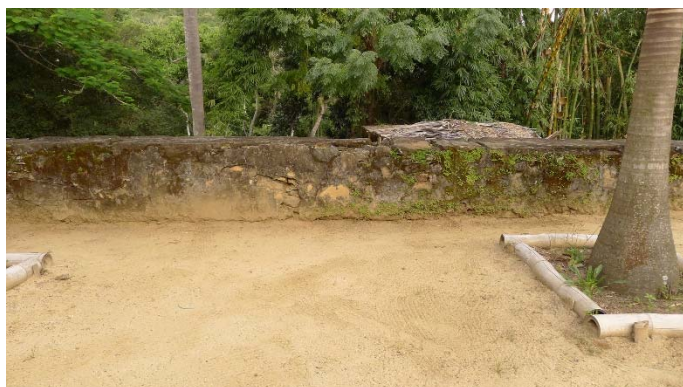
P1030722

Ataque biológico generalizado, argamassa aderida em trechos do muro de pedra, perda de rejunte localizados e flora invasora.

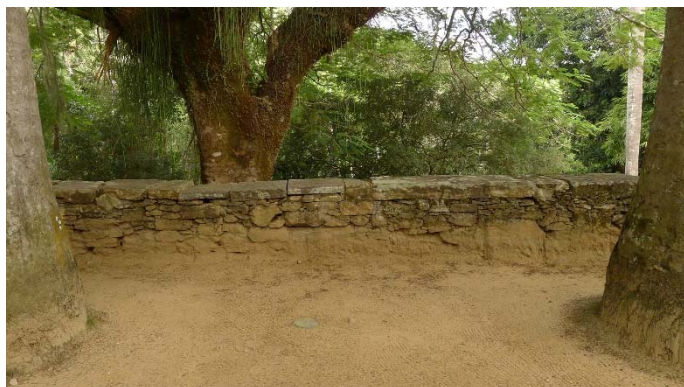
P1030727

Trecho em que ocorreu rotação do muro, desnivelamento (afundamento) e perda generalizada do rejunte.

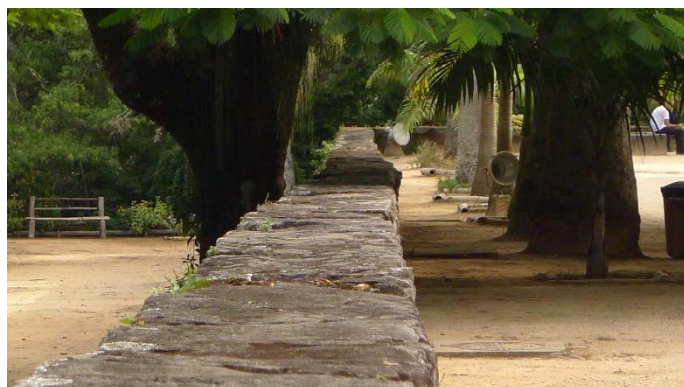
P1030739

Vista do trecho em que ocorreu rotação do muro próximo à árvore.

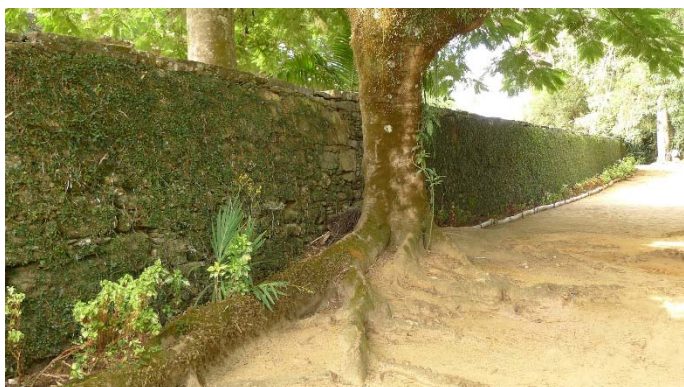
P1030667

Vista do trecho em que ocorreu rotação do muro próximo à árvore, onde se vê perda generalizada..

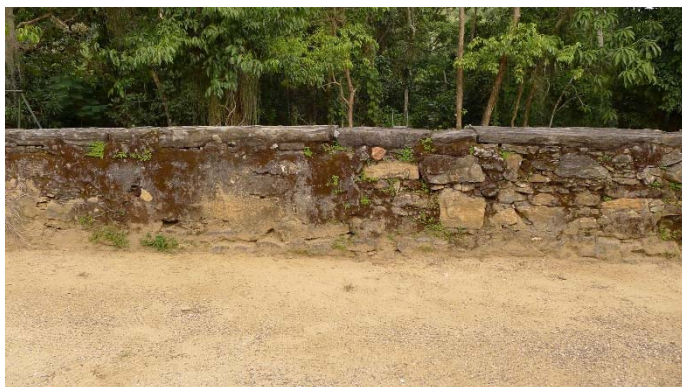
P1030733

Trecho com argamassa aderida generalizada, ataque biológico, vegetação incasora, perda de rejunte e desnivelamento.

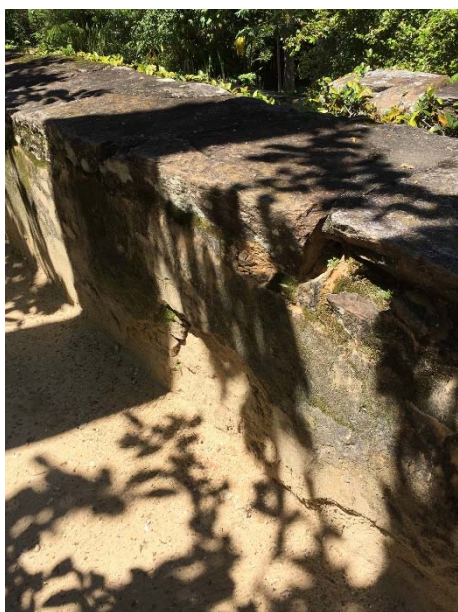
IMG\_5807

Trecho com lacuna.

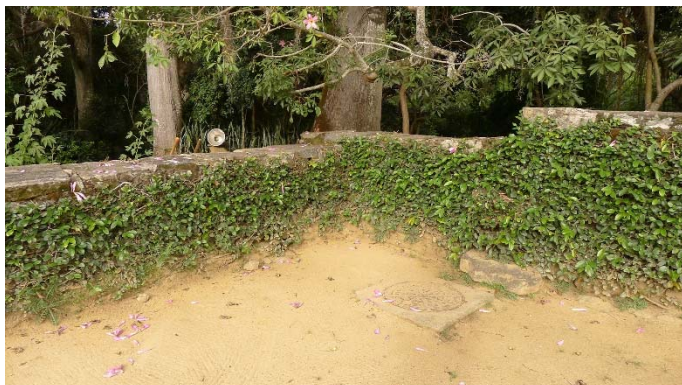
P1030737

Trecho tomado por hera e ataque biológico nas pedras do topo do muro.

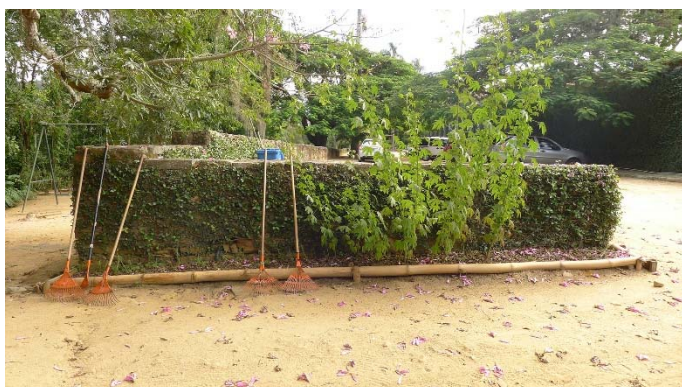
P1030659

Vista geral do muro com hera e partes com perda de rejunte.

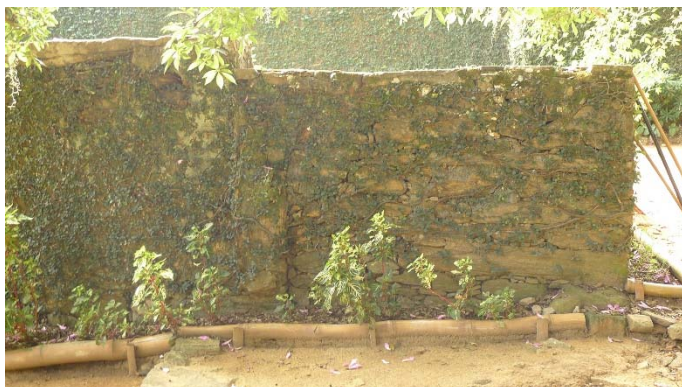
P1030661

Perda generalizada de rejunte.

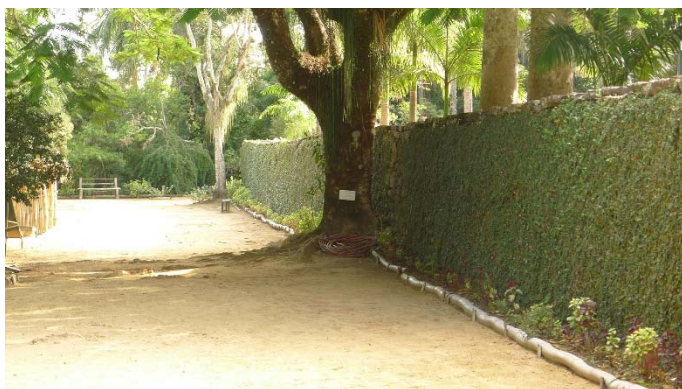
P1030662

Vista geral do trecho que sofreu rotação.

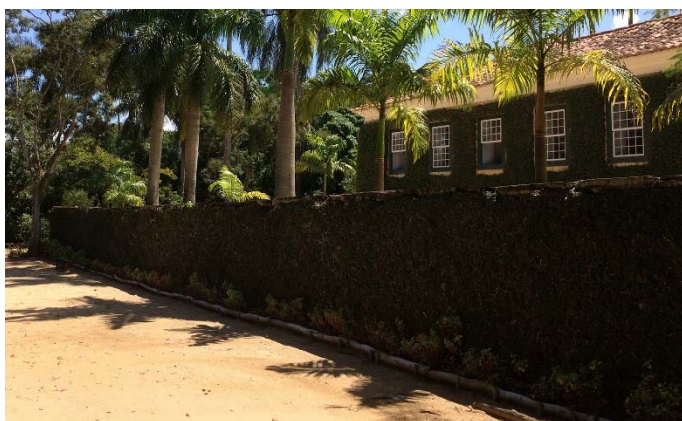
P1030670

Vista geral do muro com hera e partes com perda de rejunte.

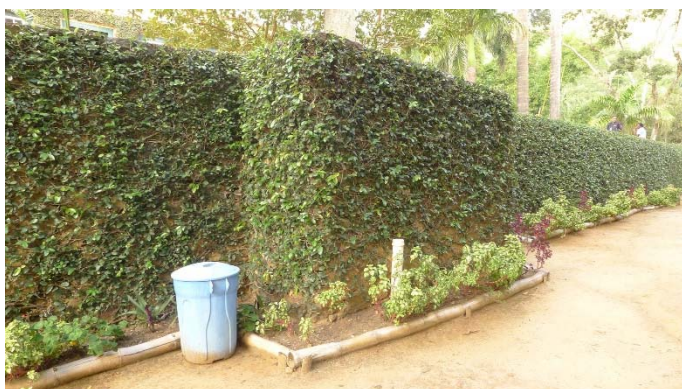
P1030678

Vista geral do trecho do muro com escada entalada.

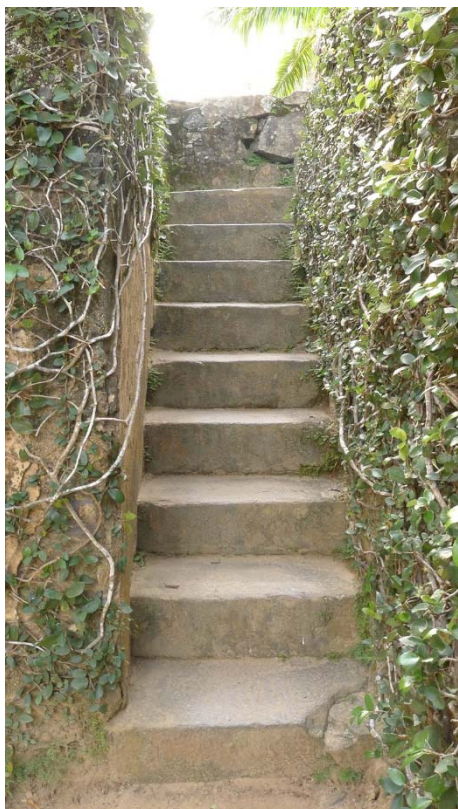
P1030676

Vista frontal da escada onde se vê perda de rejunte no peitoril e lacuna no primeiro degrau.

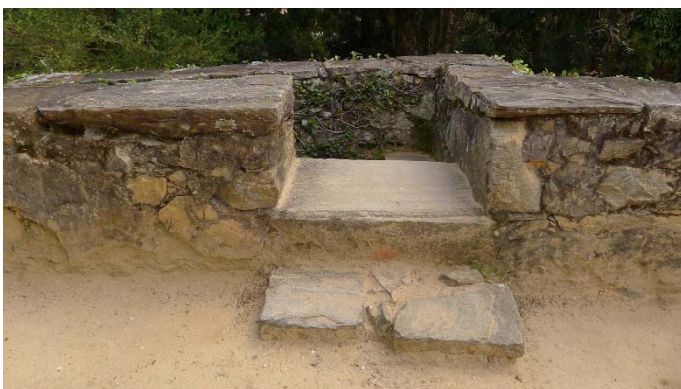
P1030707

Desnívelamento do muro de contenção da escada entalada, perda de rejunte generalizada e argamassa aderida.

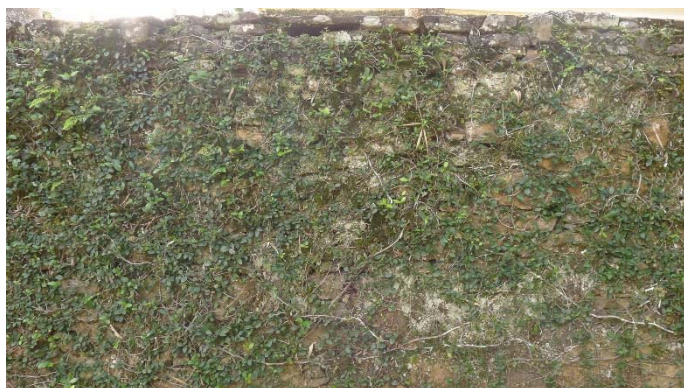
P1030673

Pormenor da perda de rejunte em trecho sob a hera.

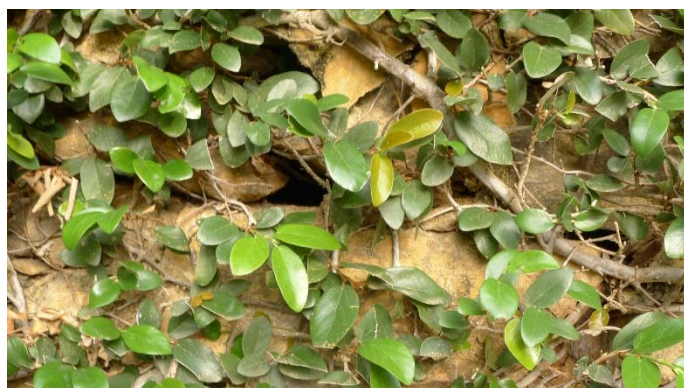
P1030679

Pormenor da perda de rejunte em trecho sob a hera.

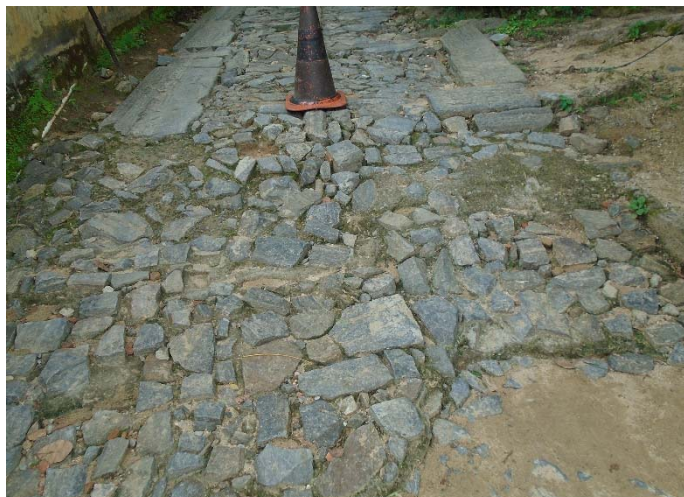
DSC01667

Assentamento desordenado.

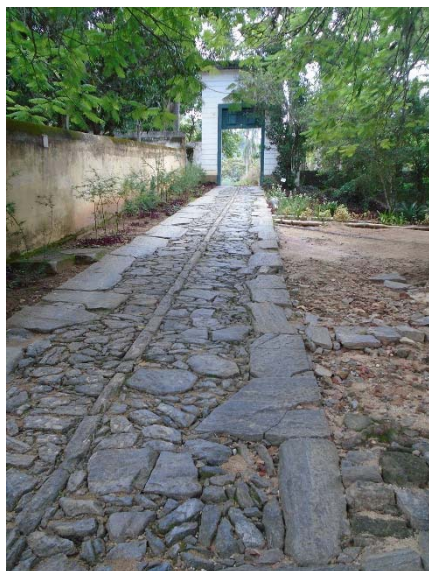
DSC01669

Laje de pedra que limita calçamento fraturada e calçamento com lacunas.

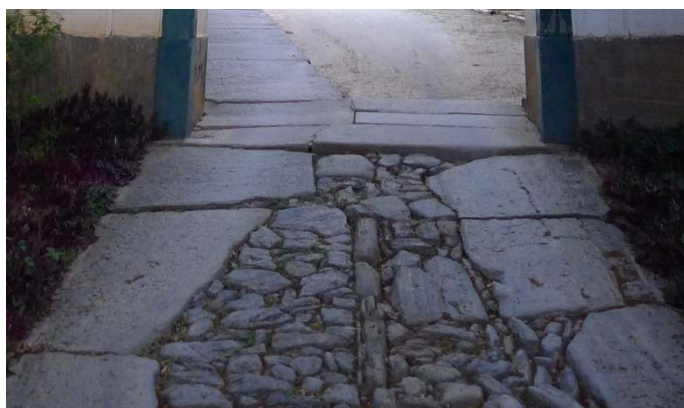
P1030587

Desnivelamento com afundamento junto ao pórtico e fratura da laje de pedra da soleira do pórtico.

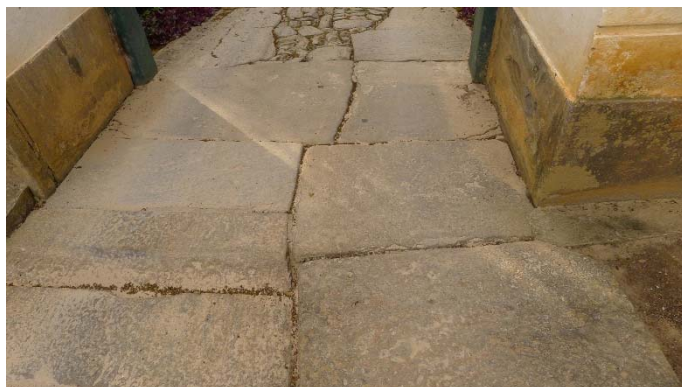
P1030798

Pormenor do afundamento da soleira do pórtico e da fratura da laje de pedra.

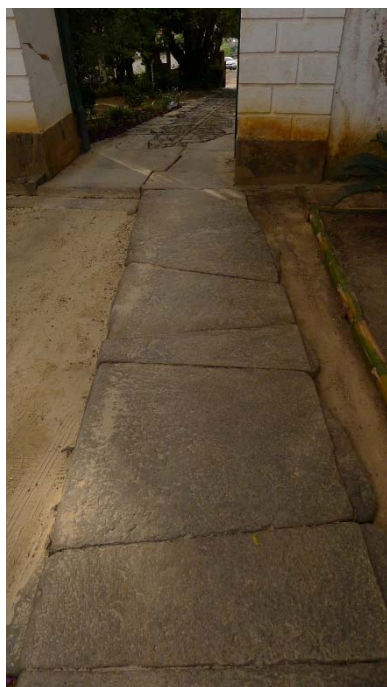
P1030797

Aspecto geral do calçamento de pedra junto ao pórtico onde se vê, pela exposição de pedra não trabalhada nos limites do calçamento, que o piso de terra batida encontra-se com nível rebaixado .

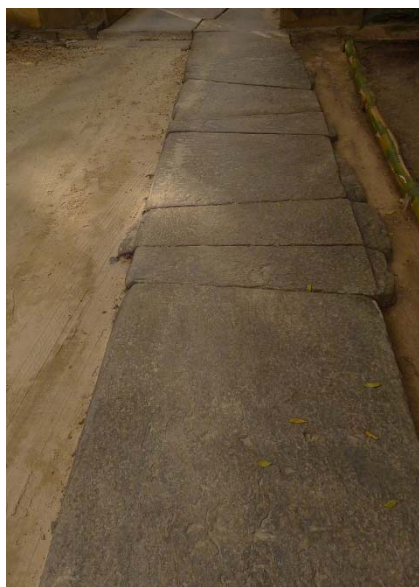
P1030795

Aspecto geral do calçamento em laje de pedra, onde se vê, pela exposição de pedra não trabalhada nos limites do calçamento, que o piso de terra batida encontra-se com nível rebaixado .

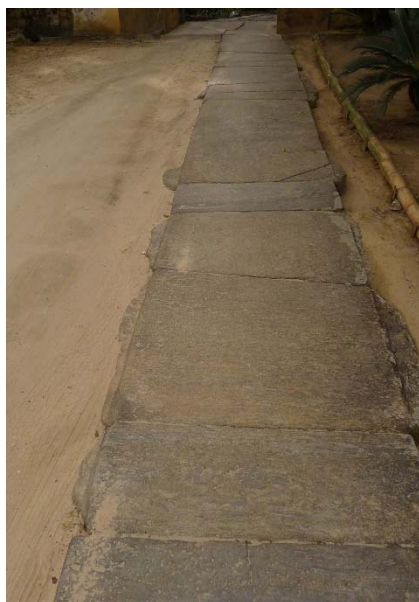
P1030793

Laje fraturada na diagonal.

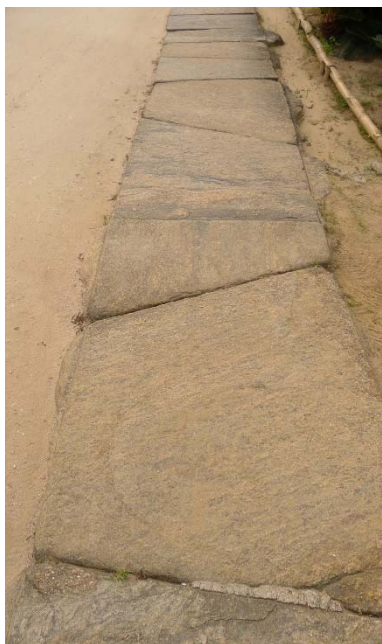
P1030784

Rejunte fora do padrão.

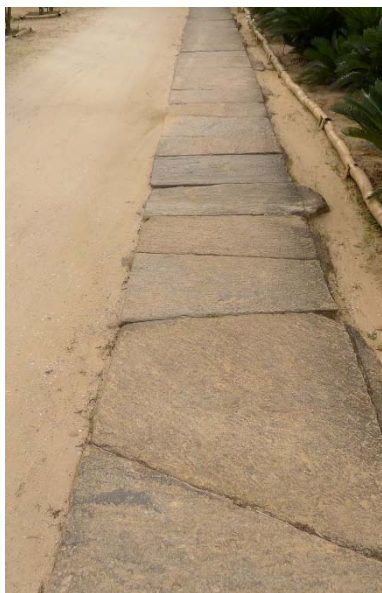
P1030785

Fratura em laje de pedra e se vê, pela exposição de pedra não trabalhada nos limites do calçamento, que o piso de terra batida encontra-se com nível rebaixado .

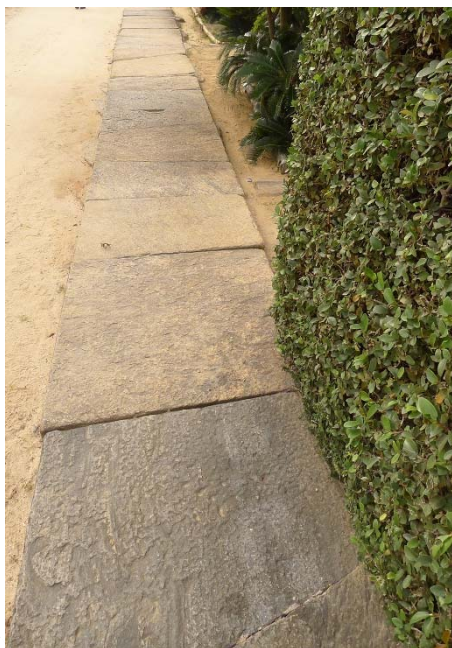
P1030779

Fratura.

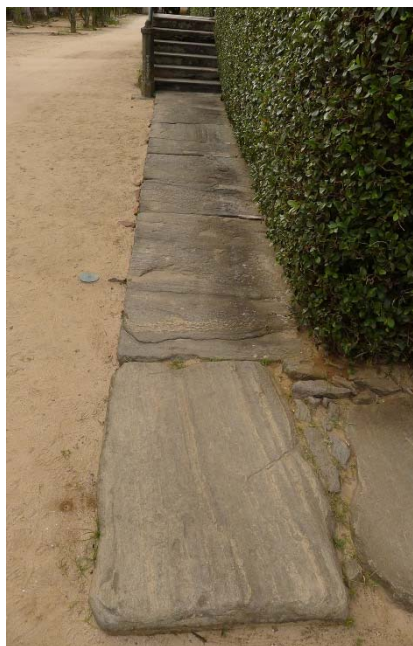
P1030772

Trecho com sujidade generalizada.

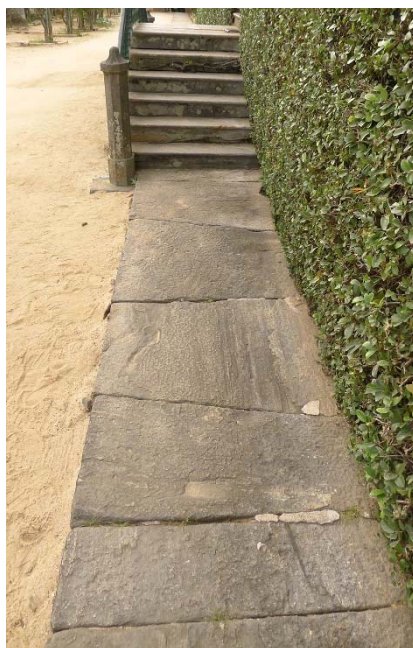
P1030774

Pormenor da sujidade e rejunte fora do padrão.

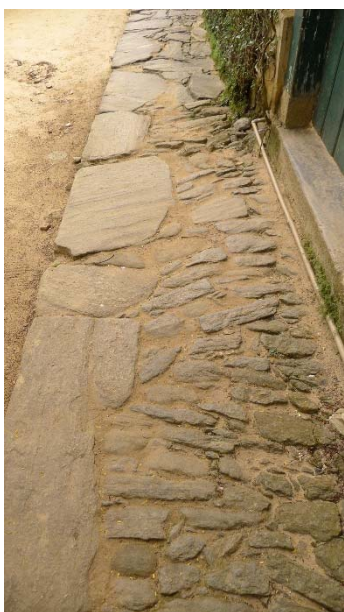
P1030754

Desnivelamento (afundamento) e assentamento desordenado.

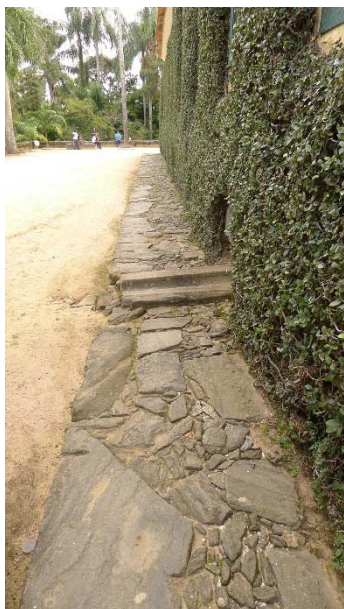
P1030762

Desnívelamento da calçada (afundamento) e falta de rejunte.

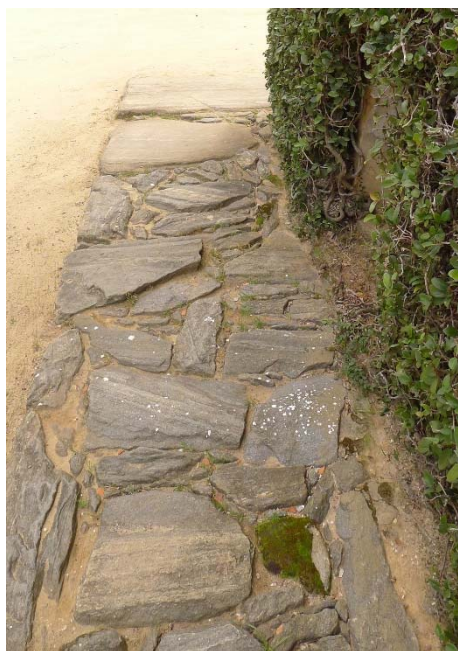
P1030770

Ataque biológico e flora invasora.

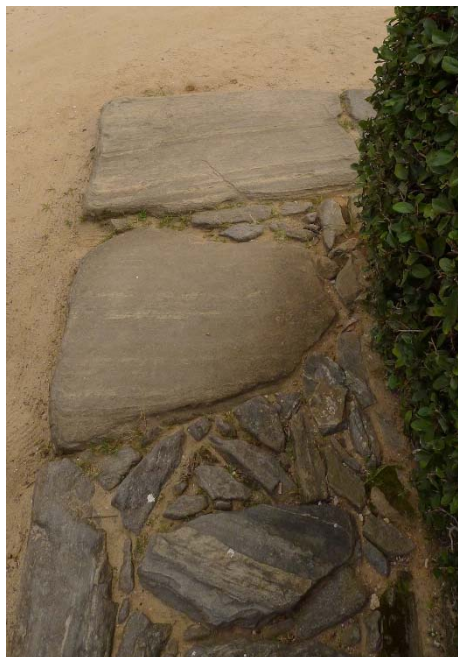
P1030771

Desnivelamento (afundamento).

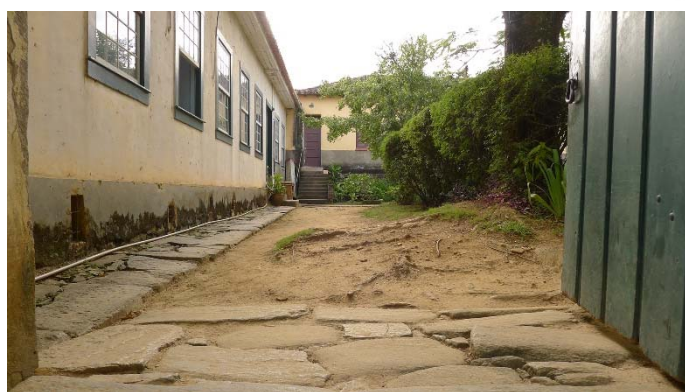
P1030655

Desnivelamento (afundamento)

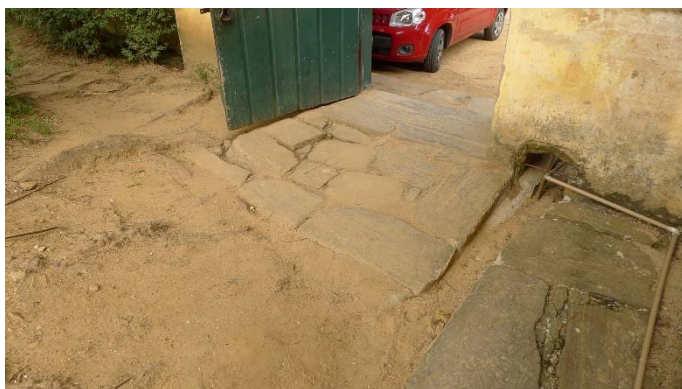
P1030657

Pormenor onde se vê desnivelamento (afundamento)

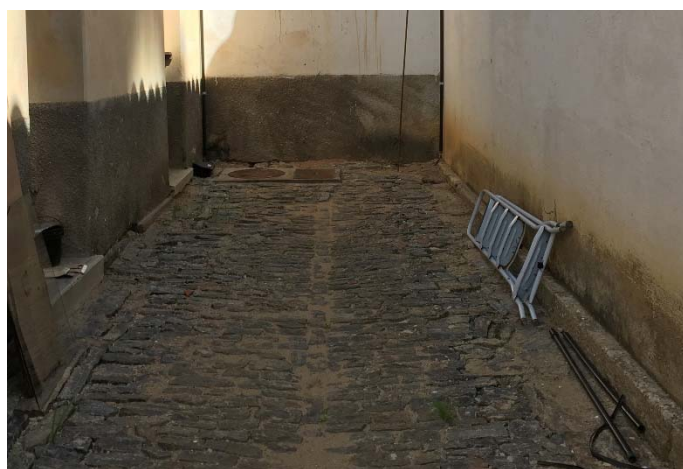
IMG\_6010

Perda de rejunte generalizado na projeção do beiral dos telhados das duas edificações.

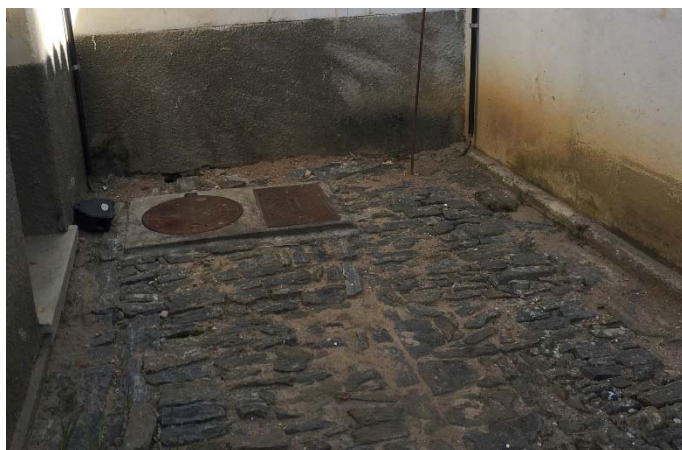
IMG\_6012

Lacuna junto ao muro e sujidade generalizada.

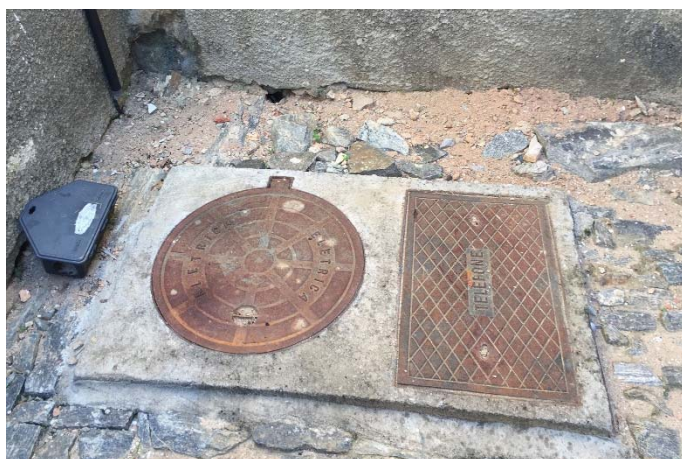
IMG\_6014

Pormenor da lacuna e da sujidade.

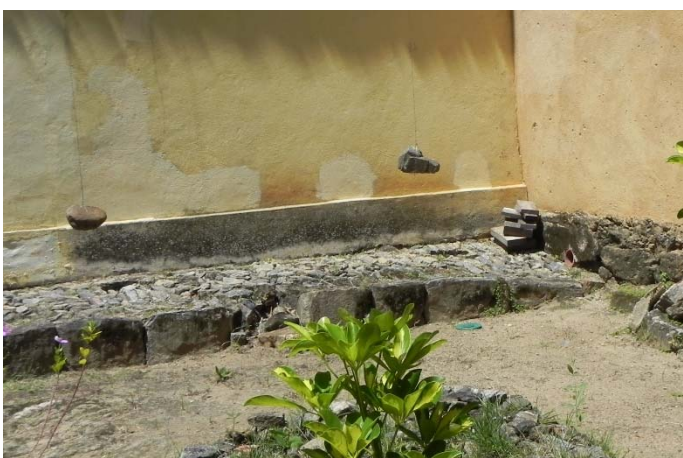
DSCN2113

Pormenor do trecho com desnivelamento (afundamento) e lacuna no meio fio.

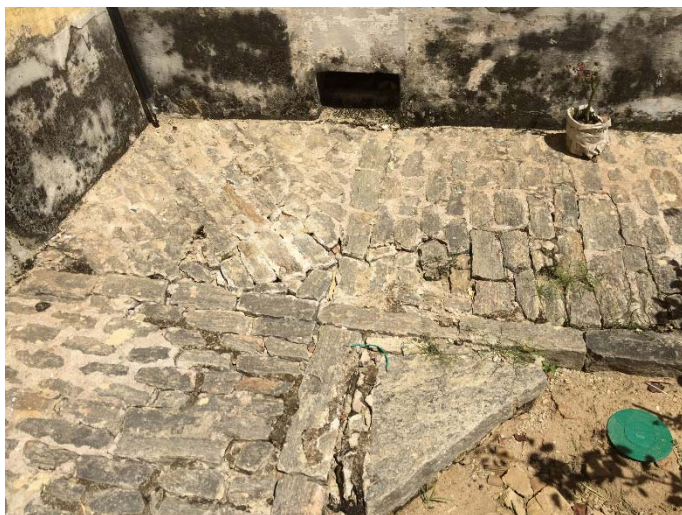
IMG\_5964

Pormenor do excesso de argamassa na projeção do beiral e trechos com rejunte faltante.

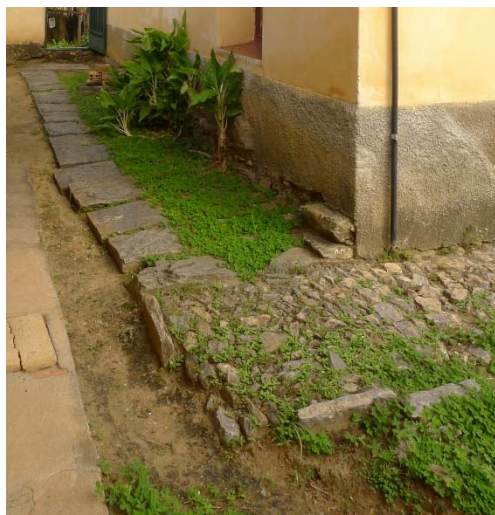
P1030629

Desnívelamento do piso e assentamento desordenado.

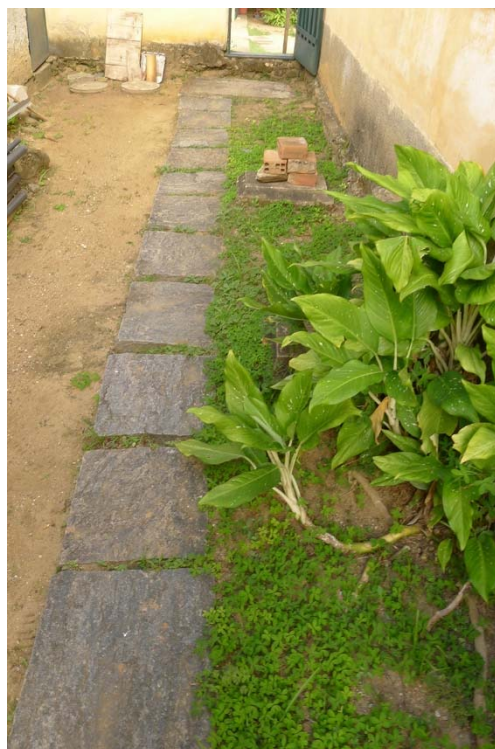
P1030631

Desnívelamento do piso de lajeado.

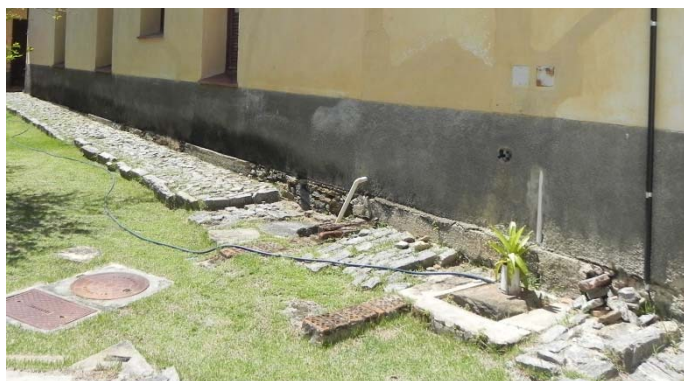
DSCN2061

Aspecto geral em que se vê desnivelamento do piso e trecho fora do padrão.

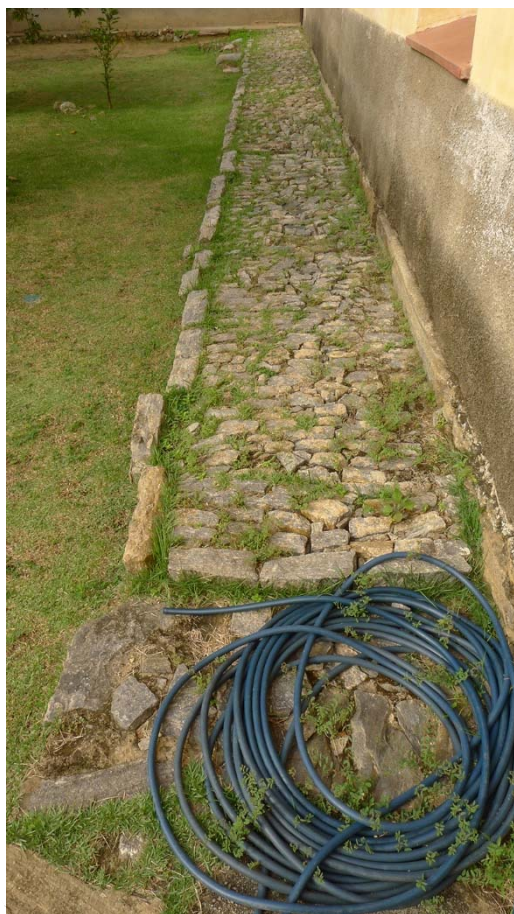
P1030623

Assentamento desordenado e flora invasora generalizada.

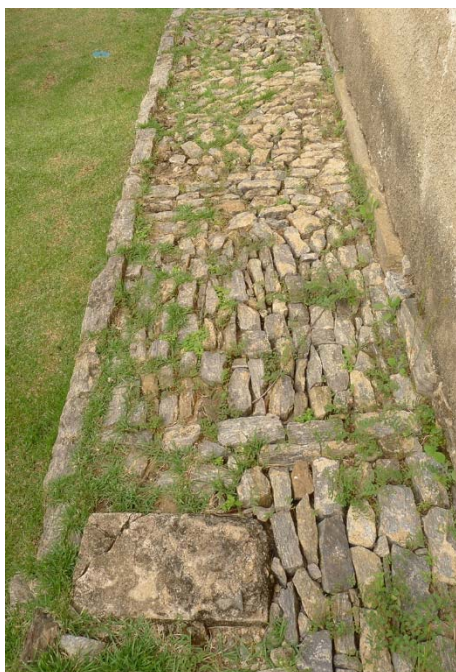
P1030625

Pormenor do assentamento desordenado, ausência de rejunte e flora invasora.

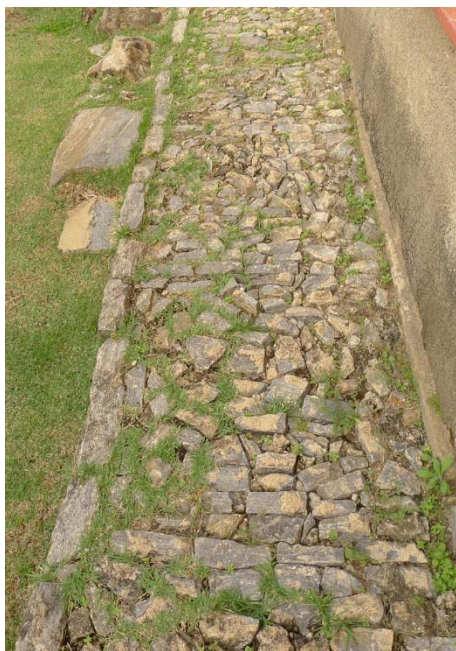
P1030626

Pormenor do assentamento desordenado, ausência de rejunte e flora invasora.

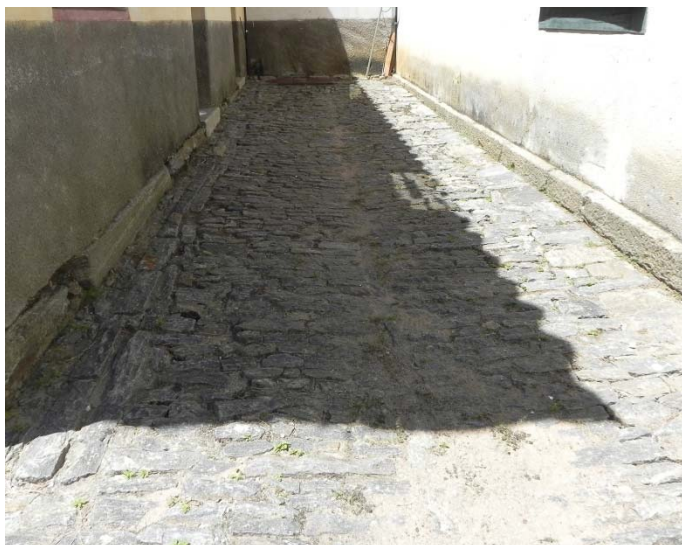
DSCN2157

Perda de rejunte no trecho na projeção dos beirais dos telhados.

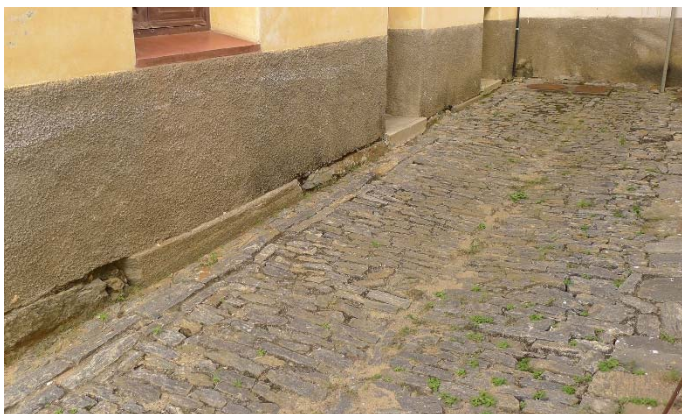
P1030614

Pormenor onde se vê linha de perda do rejunte na projeção do beiral da edificação da direita da imagem e assentamento desordenado.

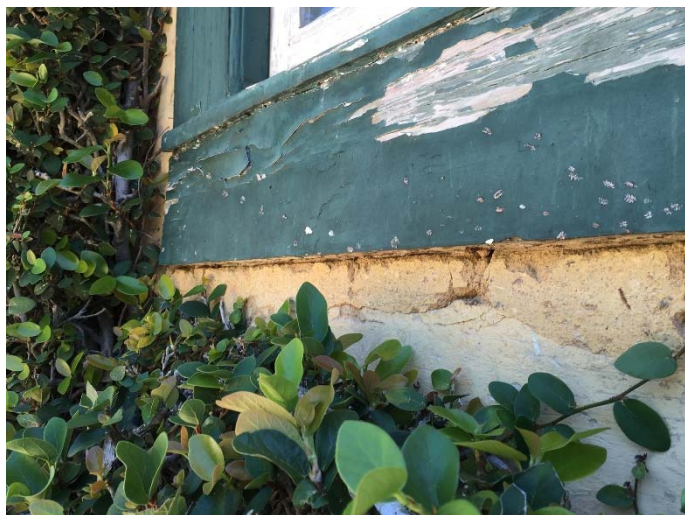
IMG\_5820

Deslocamento da argamassa na ligação desta com a peça horizontal do peitoril da cercadura em madeira.

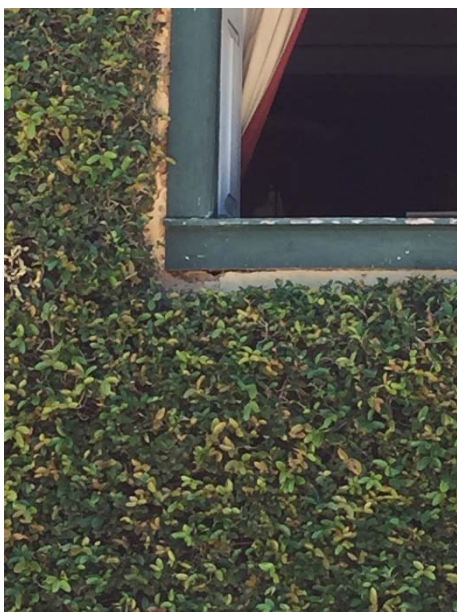
IMG\_5816

Deslocamento da argamassa junto à ligação entre as peças de madeira da ombreira e do peitoril.

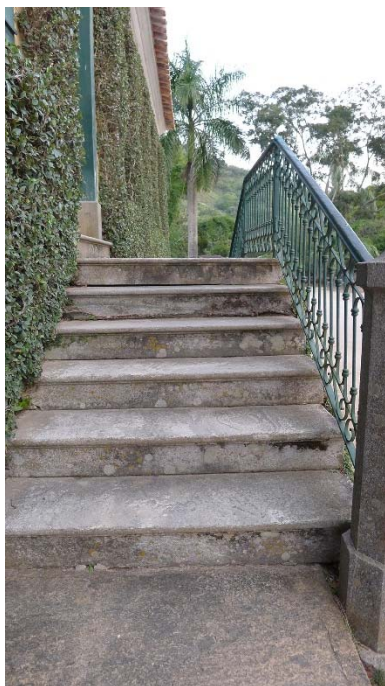
P1030569

Ataque biológico generalizado na cantaria e movimentação de peças devido a ação das raízes da hera.

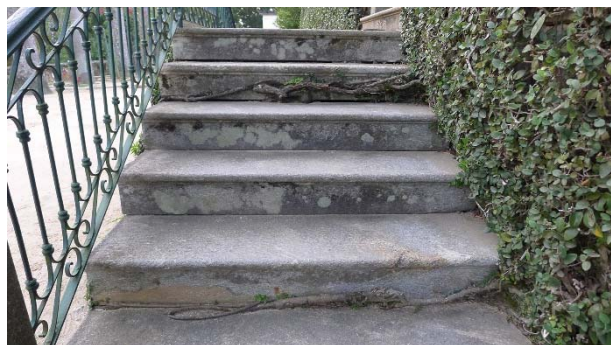
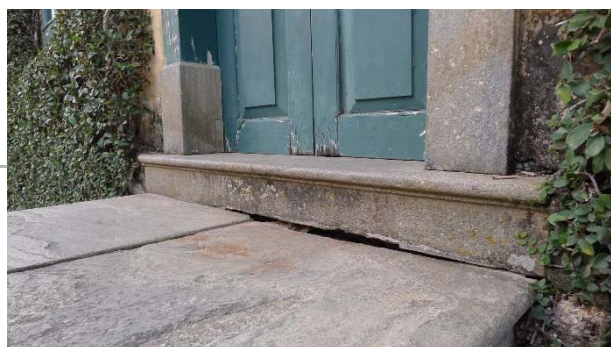
Pormenor do deslocamento sofrido pelos degraus da escada por ação das raízes da hera. E pormenor do ataque biológico na cantaria.

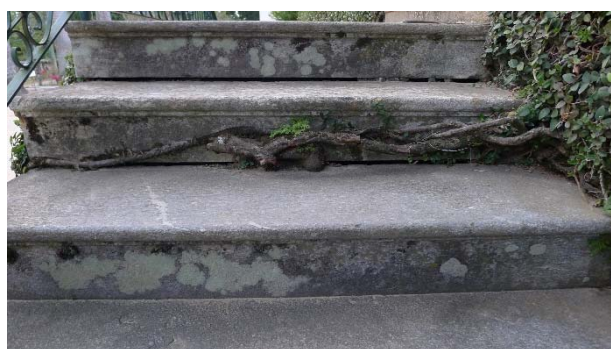
P1030566

Pormenor do deslocamento sofrido no patamar da escada por ação das raízes da hera.

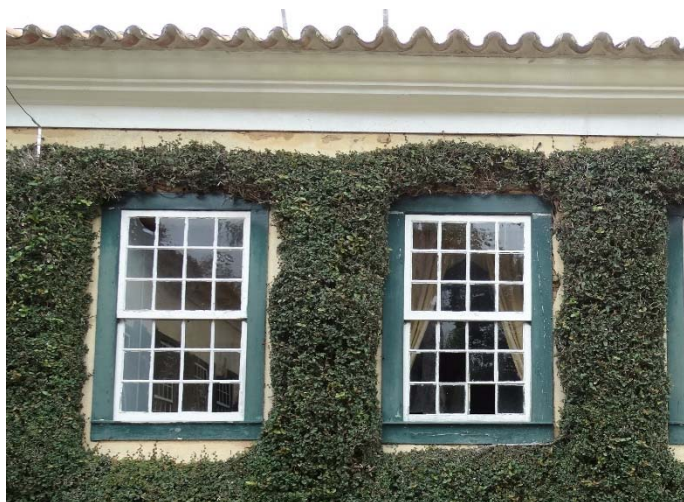
DSC03841

Pormenor das intervenções anteriores com argamassa nova junto à cimalha.

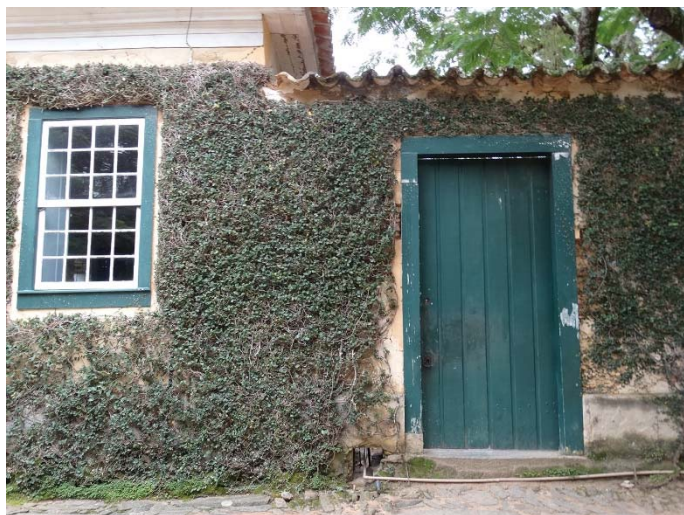
DSC01693

Descontinuidade de argamassa junto à ombreira da porta em dois pontos. Descontinuidade da argamassa na alvenaria abaixo da telha de proteção do topo do muro.

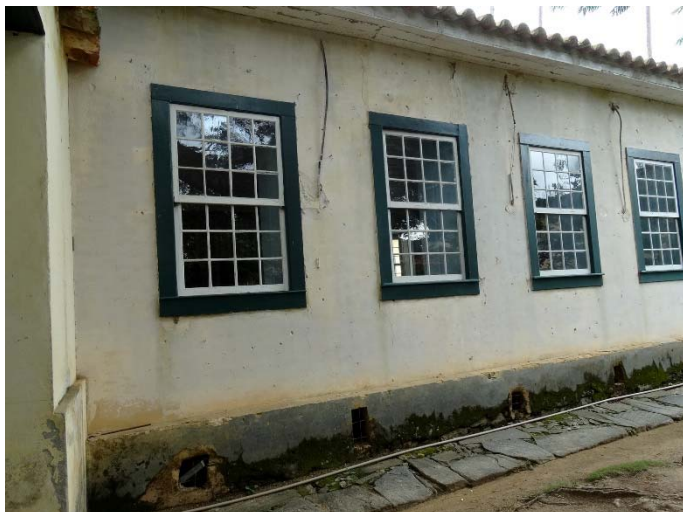
DSC03755

Perda generalizada da camada pictórica e sujidade no paramento e perfurações generalizadas. Manchas de ataque biológico no soco, intervenção anterior de elemento metálico na fachada e guarda-pó com desnivelamento e perda de camada pictórica .

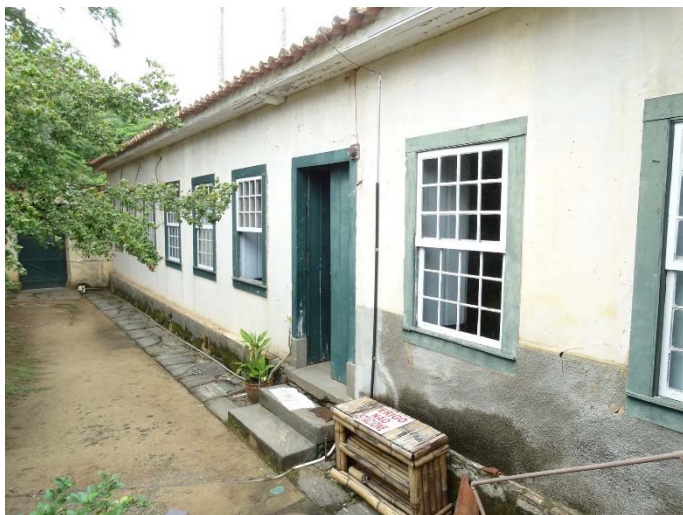
Mancha de umidade no trecho chapiscado e perda de camada pictórica no guarda-pó.

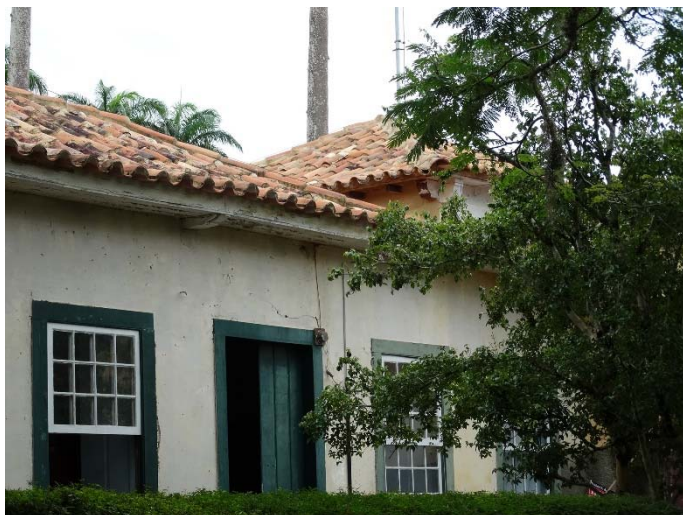
DSC03751

Perfurações generalizadas no paramento, perda de camada pictórica no guarda-pó e intervenção anterior, elemento espúrio (campainha).

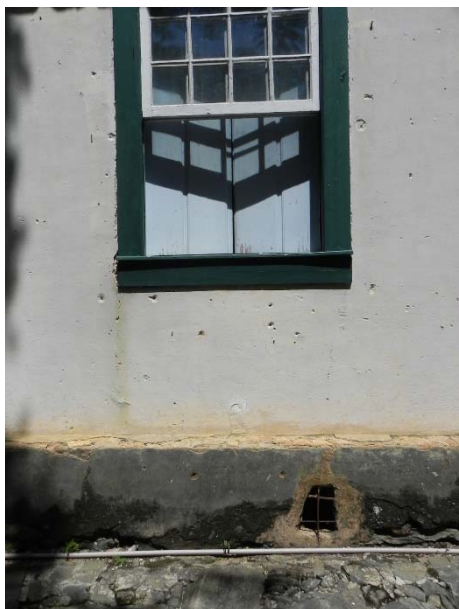
Pormenor das perfurações generalizadas na fachada.

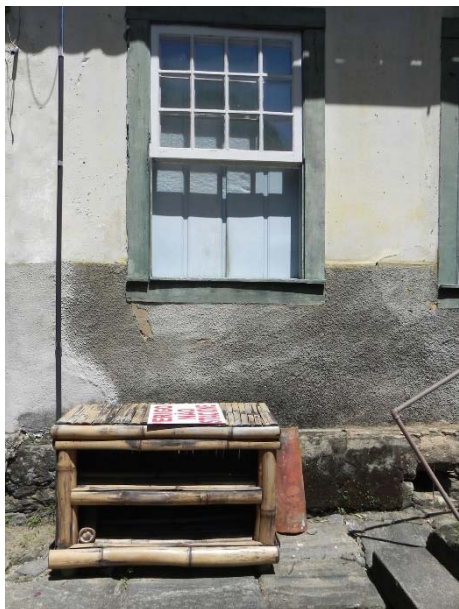
DSC03768

Descontinuidade da argamassa junto ao peitoril da janela, intervenção anterior fora do padrão no chapisco e mancha de ataque biológico no soco da parede.

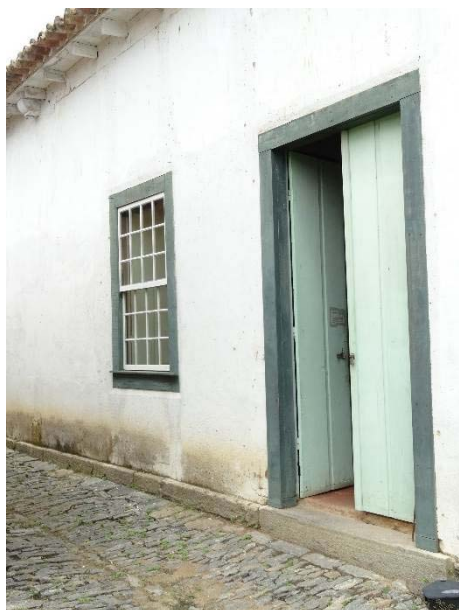
DSC03798

Sujidade na base do paramento e manchas de ataque biológico localizadas junto ao alicerce de pedra aparente.
