# CONTRATO 57/2016 – INSTITUTO BRASILEIRO DE MUSEUS (IBRAM)

PROJETO EXECUTIVO DE ARQUITETURA E PROJETOS  
COMPLEMENTARES PARA AMPLIAÇÃO, MODERNIZAÇÃO E  
RESTAURAÇÃO DO MUSEU CASA DA HERA E SEUS ANEXOS

## PRODUTO 1 PROJETO DE RESTAURAÇÃO Etapa 2: Mapeamento de Danos

### Anexo III Relatório Fotográfico do Mapeamento de Danos

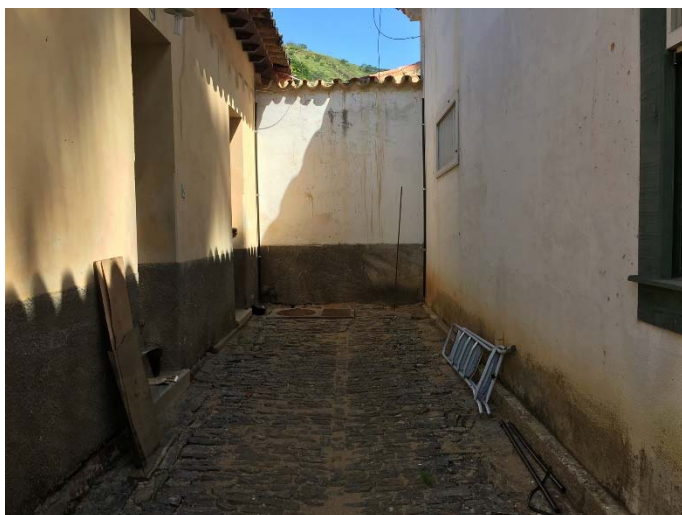
Sujidade na base do paramento e perda da camada pictórica generalizada.

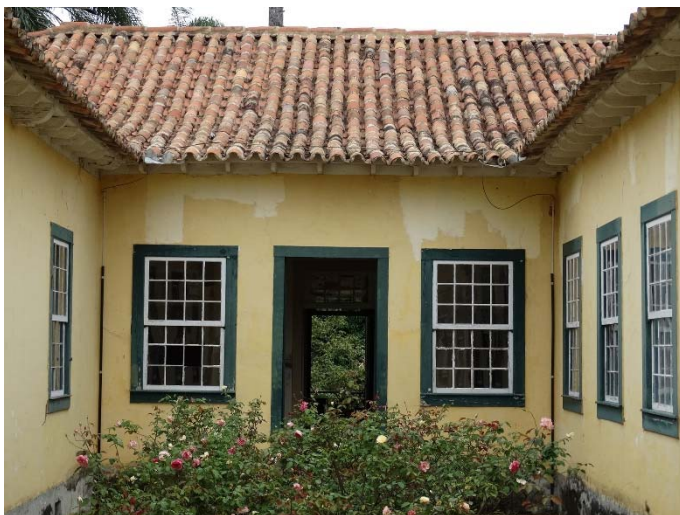
DSC03805

Perda generalizada da camada pictórica no paramento junto ao beiral.

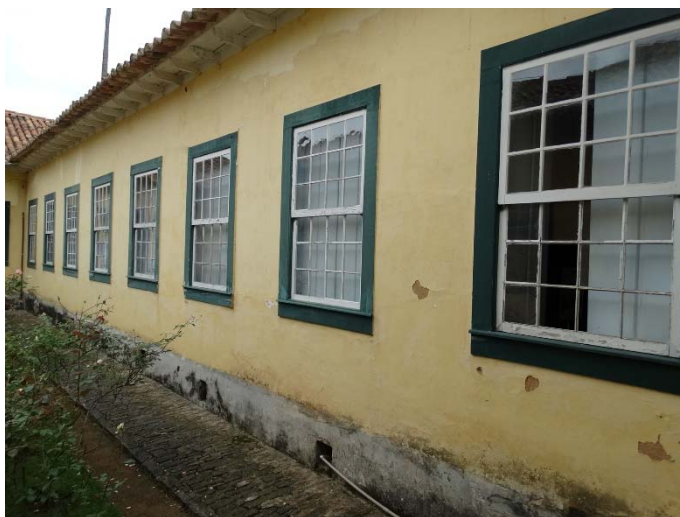
Perda generalizada da camada pictórica no paramento junto ao beiral; descontinuidade de revestimento em trechos pontuais em primeiro plano na imagem e manchas de umidade e sujidade na base do paramento.

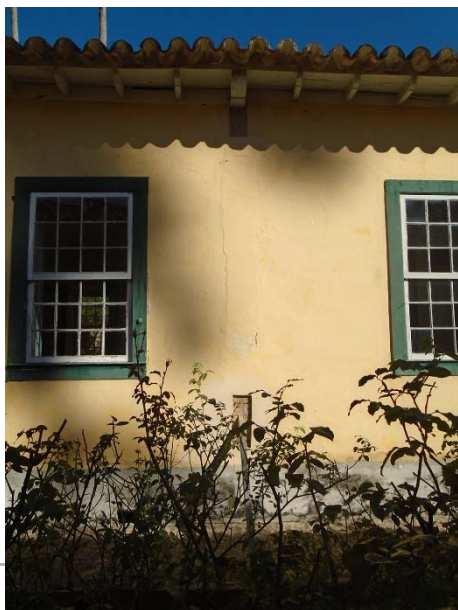
DSC01728

Fissura vertical no alinhamento do esteio desde a linha da tesoura até a base da parede onde há uma “janela” em que se vê o esteio e vestígio de intervenção anterior na argamassa (argamassa nova).

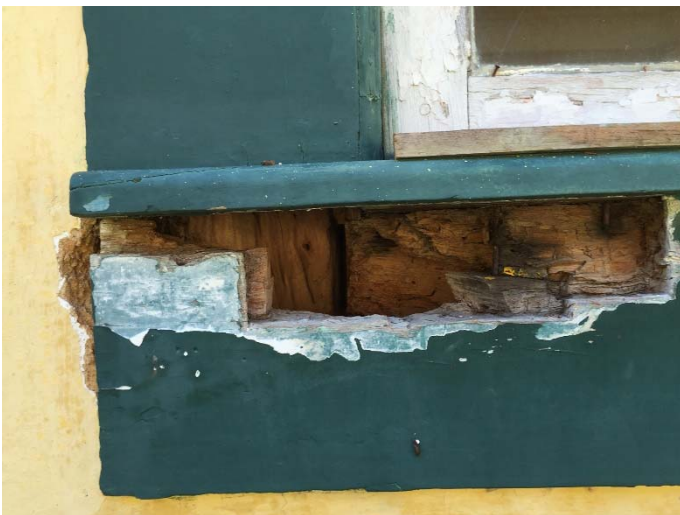
IMG\_5970

Perda localizada da tábuia de fechamento do peitoril no trecho de encontro do esteio da ombreira com a peça do peitoril.

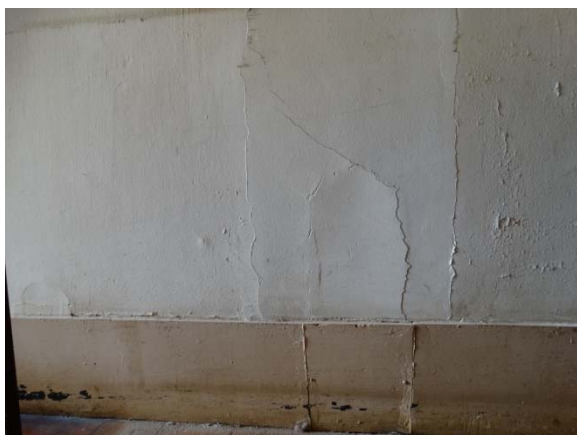
DSC01896

Fissura

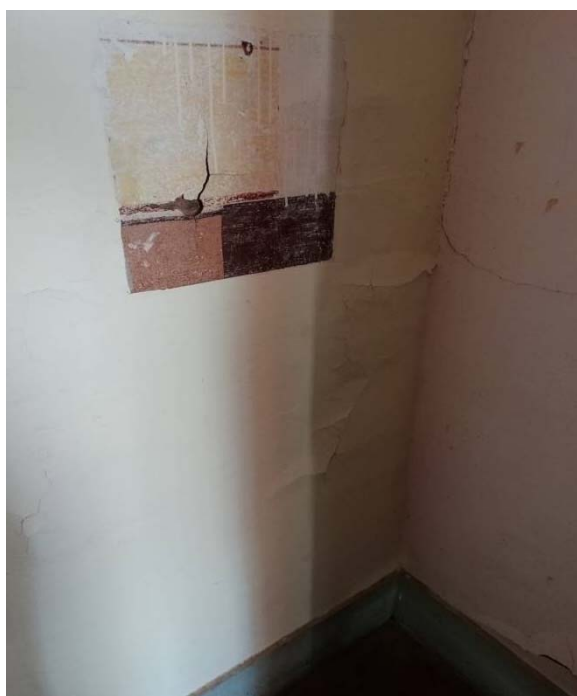
DSC01917

Degradação da camada de pintura.

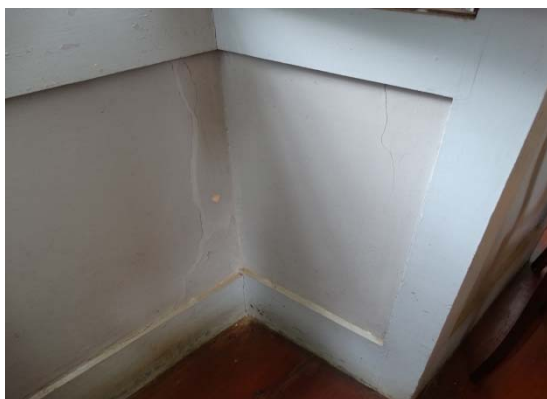
DSC01782

Fissura na alvenaria

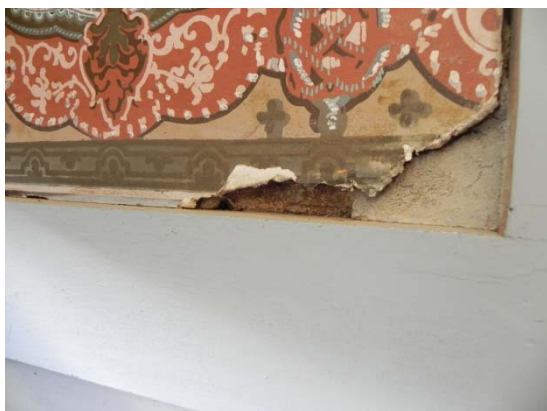
DSCN1172

Perda da argamassa de revestimento e descolamento do papel de parede

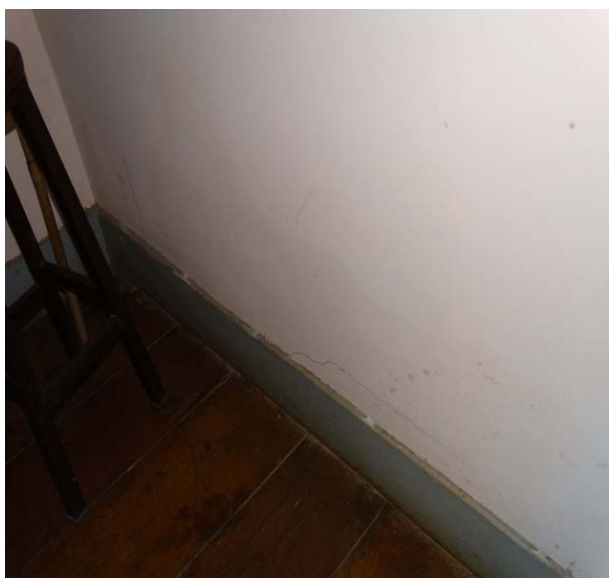
DSC01828

Fissura junto ao rodapé.

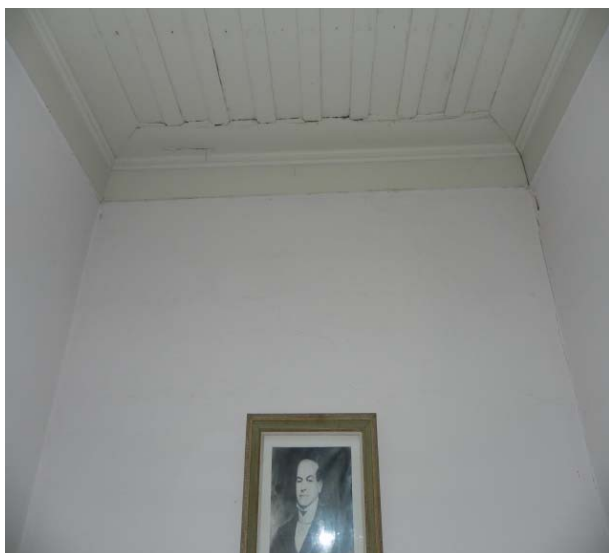
DSCN1185

Desnívelamento das peças de madeira do forro

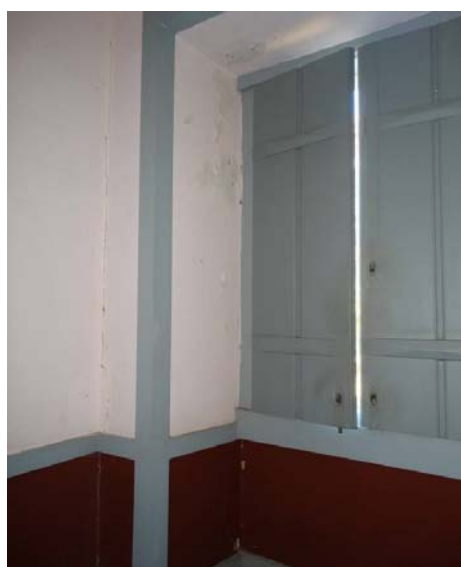
DSC02053

Perda de camada pictórica no trecho superior do rasgo em chanfro da janela.

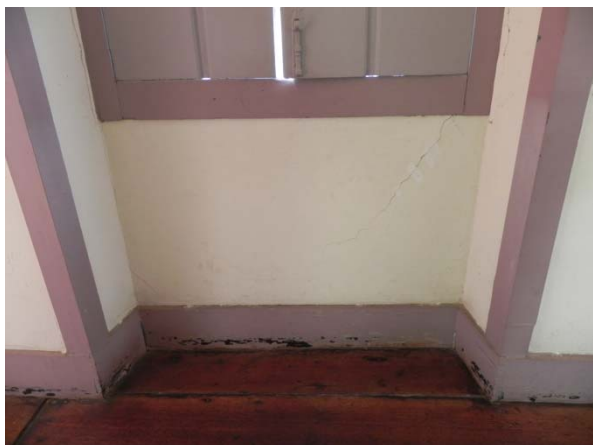
DSCN1311

Trinca em diagonal no peitoril da janela.

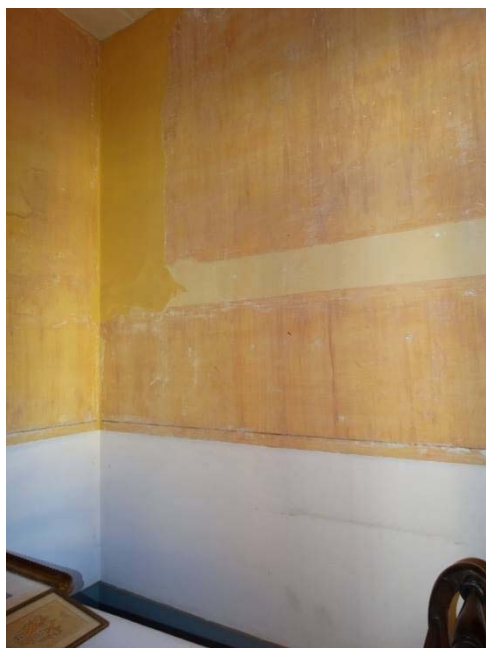
DSC02019

Parede com decapagem de repintura que revelou pintura decorativa anterior.

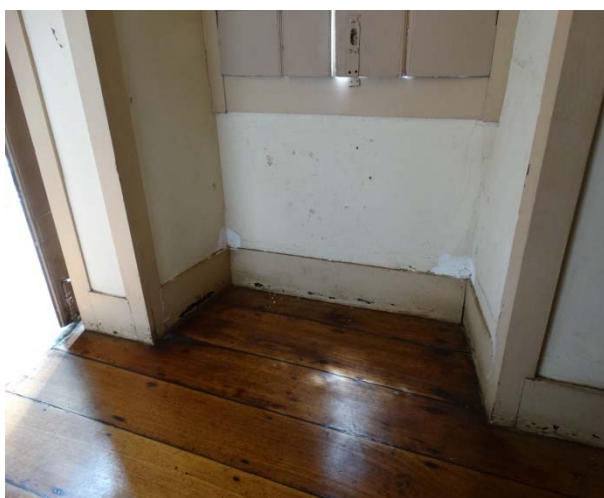
DSC01973

Trecho com estufamento da argamassa sob o peitoril da janela, e intervenção inadequada junto ao rodapé.

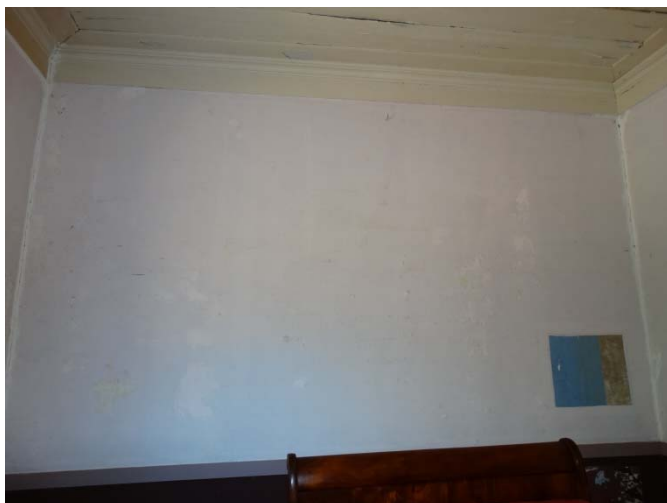
DSC02089

Paramento que apresenta prospecção pictórica, com degradação generalizada da camada pictórica, fissuras generalizadas e diversos trechos com argamassas de revestimento em processo de desprendimento.

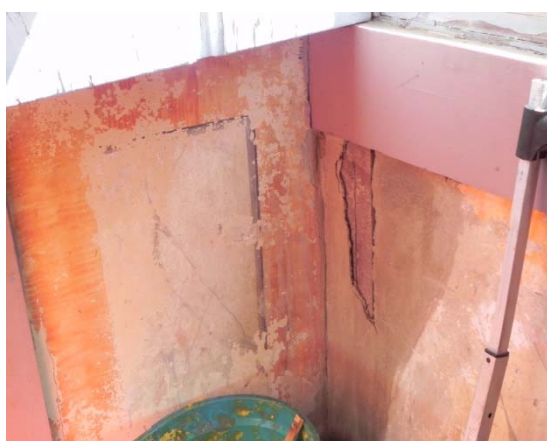
DSCN1674

Perda de argamassa sob o peitoril da janela com exposição da peça estrutural de madeira.

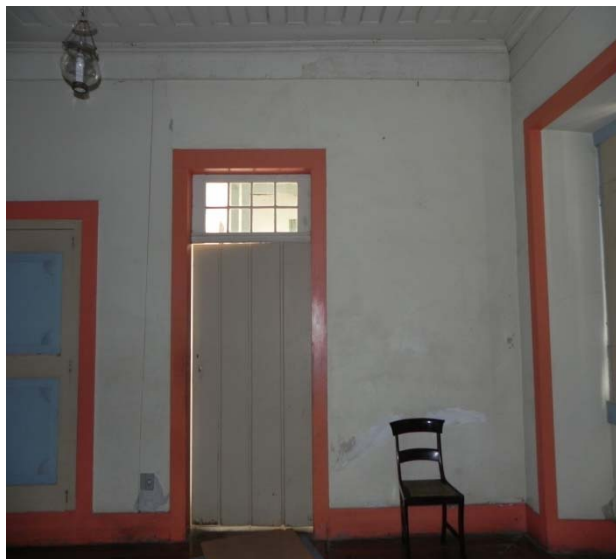
DSCN1655

Fissura vertical na argamassa junto à ombreira das portas, fissuras e trincas generalizadas na base da parede e degradação generalizada da pintura.

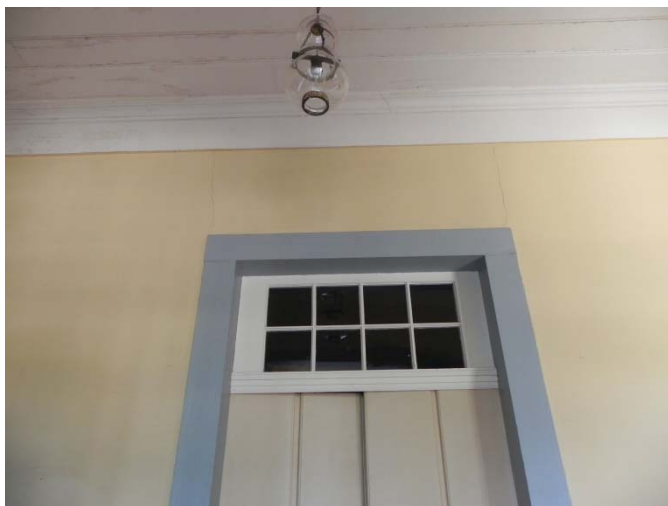
DSCN1757

Fissuras verticais no alinhamento da cercadura das portas a partir da verga.

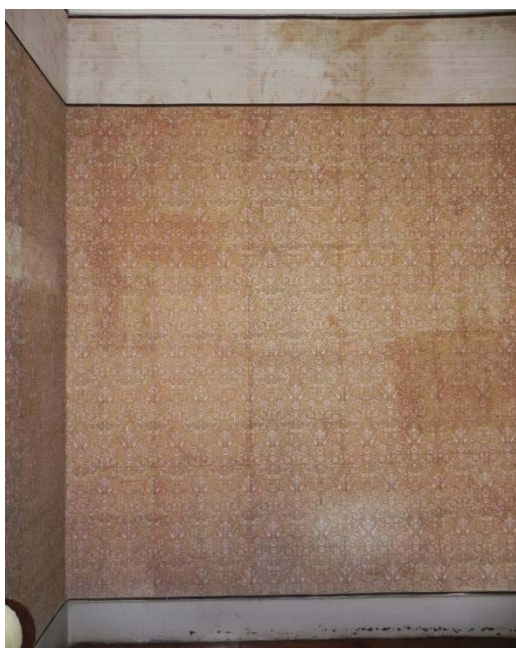
DSCN1791

Manchas de umidade provenientes do forro e ao longo do paramento.

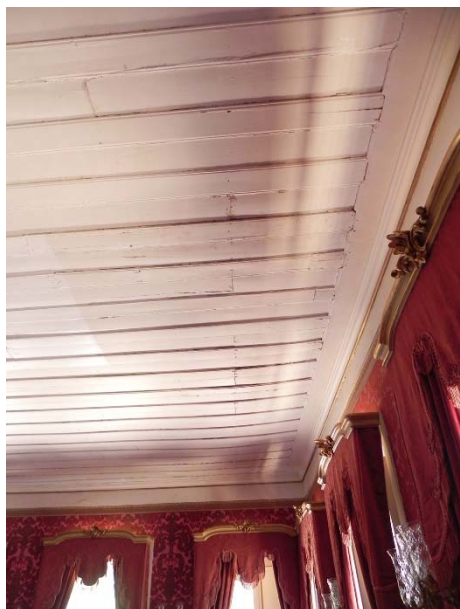
IMG\_5876

Desnivelamento do forro e degradação da camada pictórica.

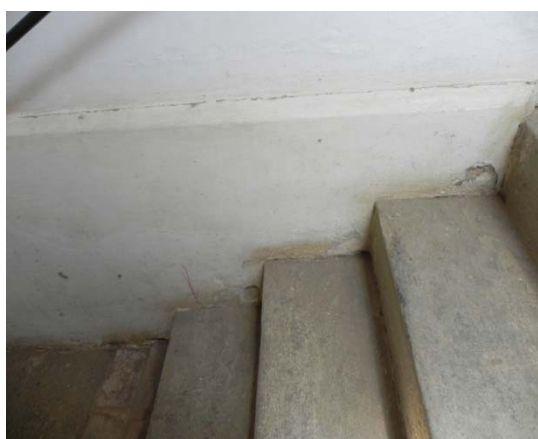
DSCN2166

Perdas na argamassa de revestimento e sujeidade.

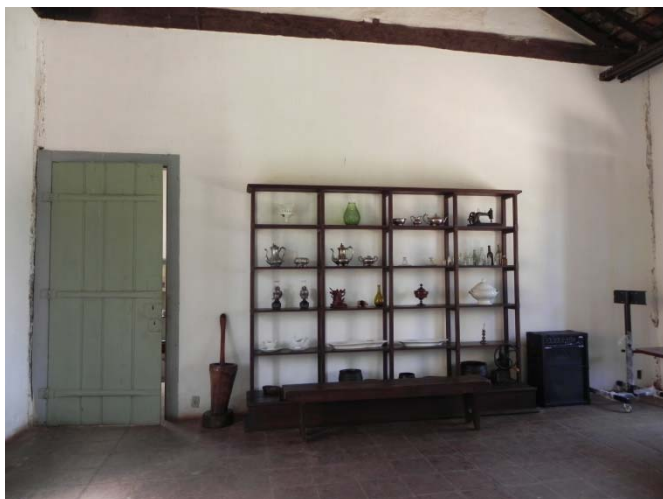
DSCN2204

Fissuras na argamassa.

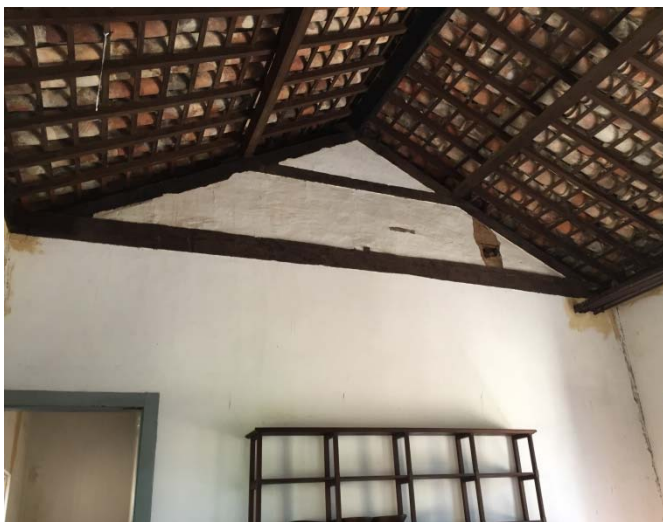
IMG\_6005

Descontinuidade e estufamento na argamassa no trecho de vedação da tesoura.

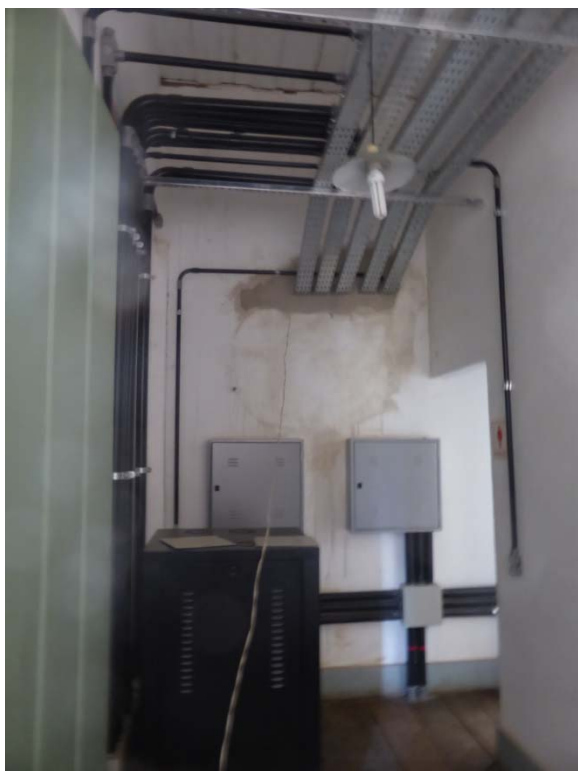
P1050117

Intervenção com argamassa nova finalizada de forma inadequada.

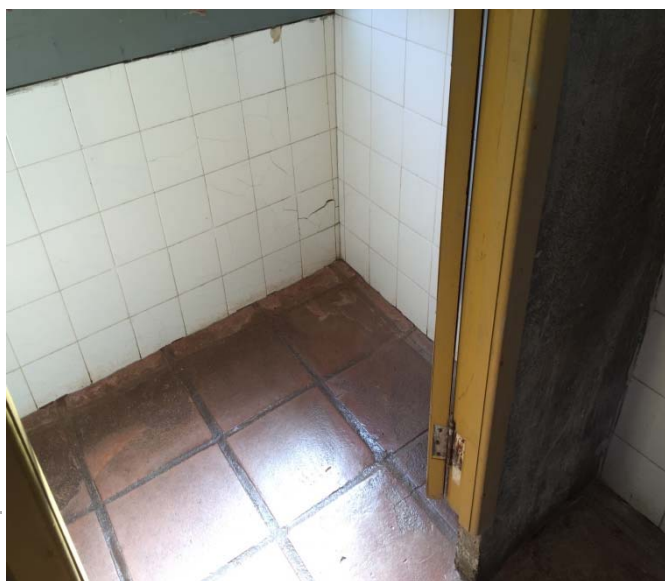
IMG\_6123

Esfoliação do elemento cerâmico.

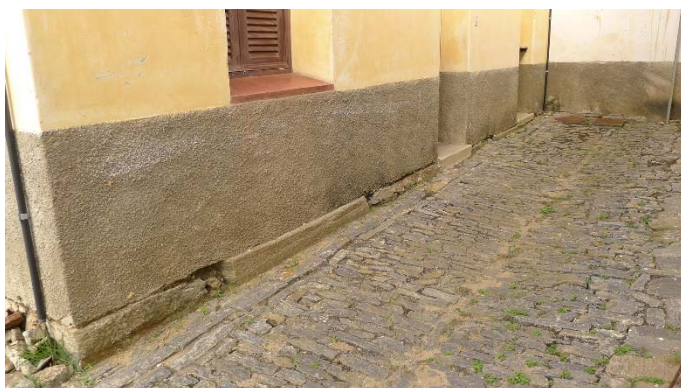
P1030614

Partes faltantes no embasamento da edificação.  
Perda generalizada da camada pictórica.

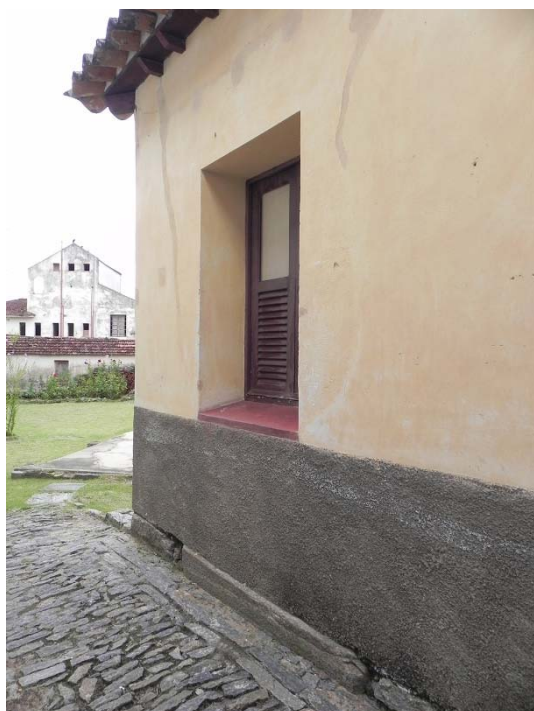
DSCN0999

Intervenção anterior na fachada com argamassa  
fora do padrão.

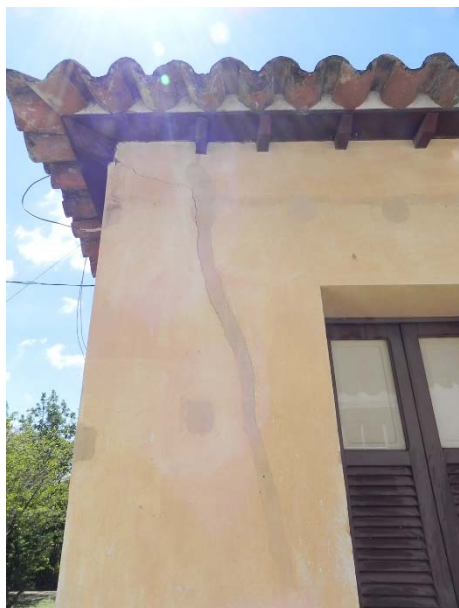
DSCN2064

Trinca vertical junto ao cunhal do edifício. Intervenção anterior com argamassa fora do padrão para colmatação de trinca. Perda generalizada da camada pictórica.

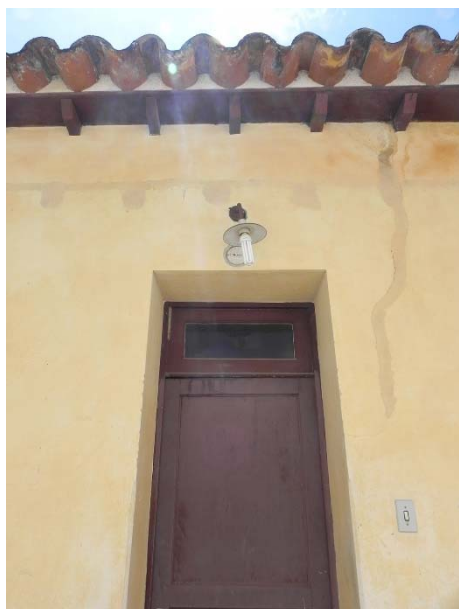
DSCN2070

Trinca vertical a partir do cachorro do beiral. Intervenção anterior com argamassa fora do padrão para vedação de caibros que foram anteriormente chumbados na fachada para viabilizar cobertura externa ao edifício e para colmatação de trinca. Perda generalizada da camada pictórica.

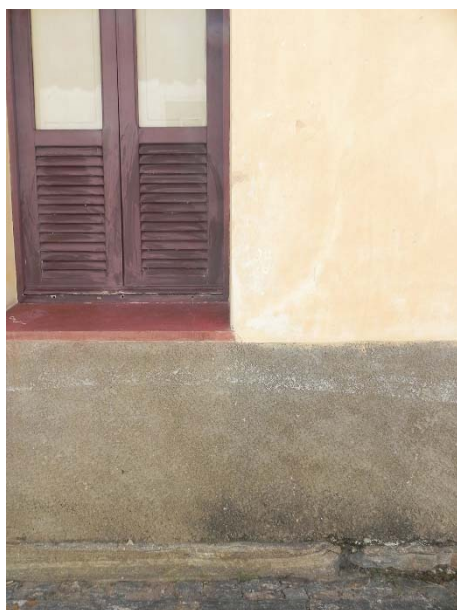
DSCN2065

Mancha de ataque biológico no embasamento de chapisco. Perda da camada pictórica.

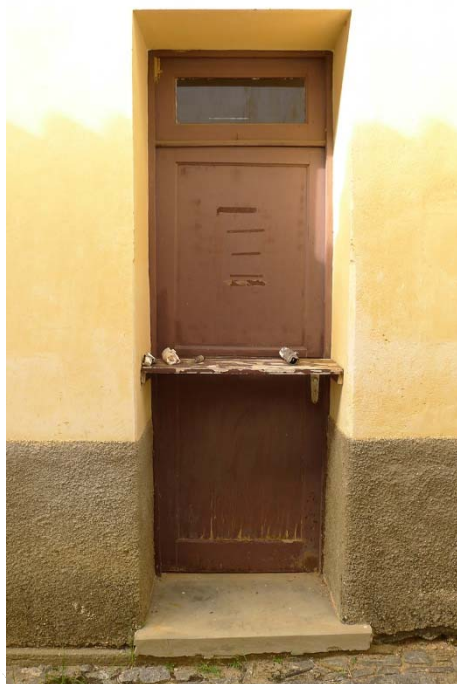
P1030610

Lacuna e mancha de sujeira no embasamento de chapisco.

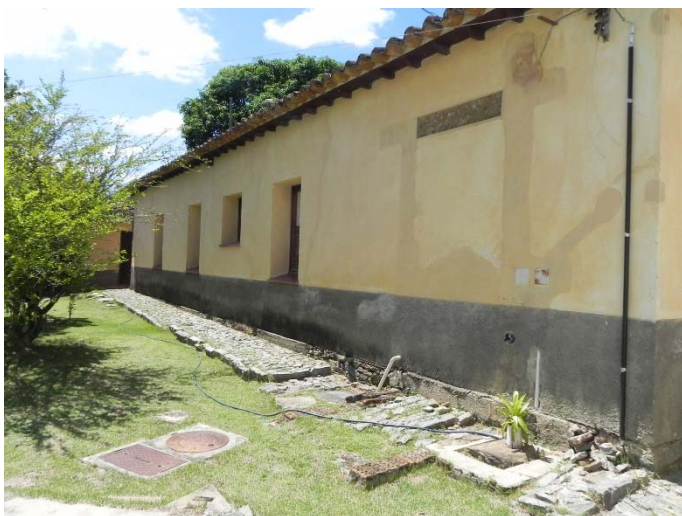
DSCN2061

Intervenção anterior na fachada com argamassa fora do padrão após demolição de alvenarias que se encontravam ligadas ao volume nesse ponto. Janela de prospecção que expõe sistema construtivo (alvenaria de adobe). Tubulação de esgoto aparente. Ao fundo, manchas de umidade no embasamento chapiscado.

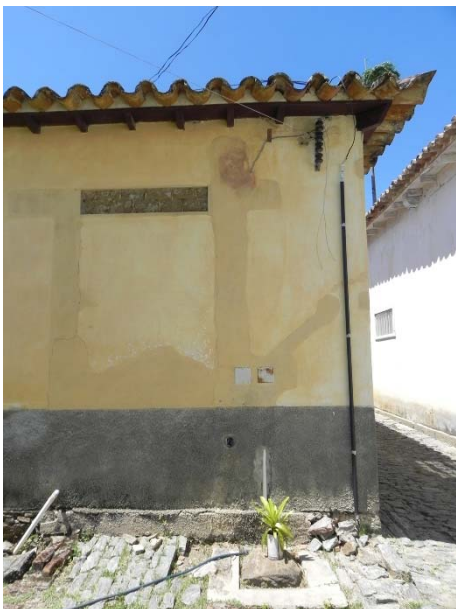
DSCN2060

Intervenção anterior na fachada com argamassa fora do padrão, intervenção inadequada de instalações elétricas e janela de prospecção de sistema construtivo (alvenaria em adobe).

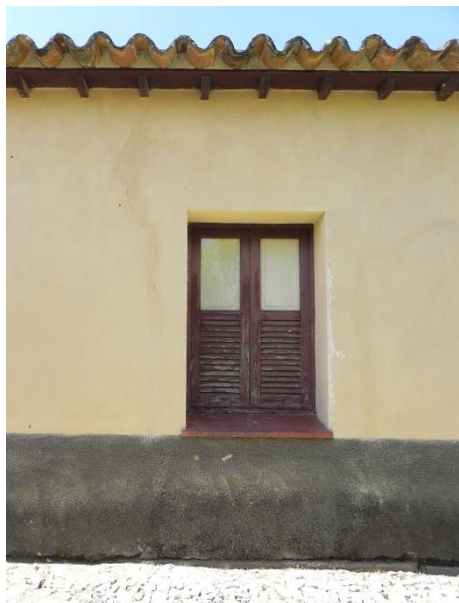
DSCN2053

Intervenção anterior fora do padrão do revestimento da fachada para colmatação de fissuras verticais na alvenaria. Manchas de umidade e ataque biológico no embasamento de chapisco.

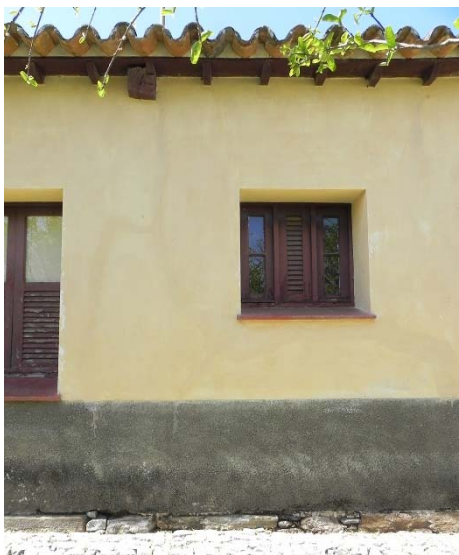
DSCN2056

Intervenção anterior fora do padrão do revestimento da fachada para colmatação de fissuras verticais na alvenaria. Lacunas no encontro do chapisco com a calçada.

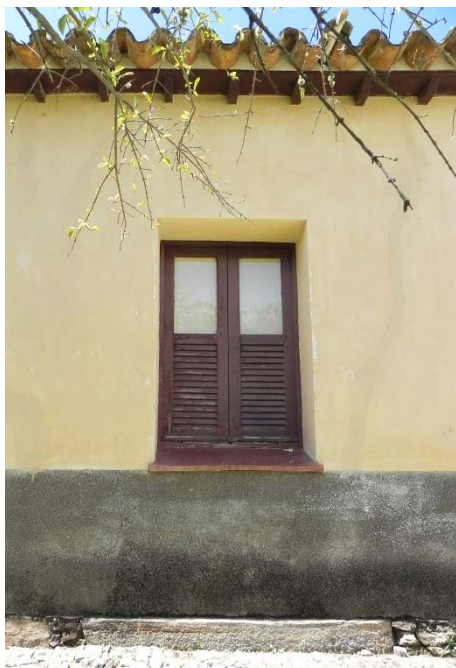
DSCN2057

Intervenção anterior na fachada com argamassa fora do padrão para colmatação de fissura. Manchas de umidade e ataque biológico no chapisco.

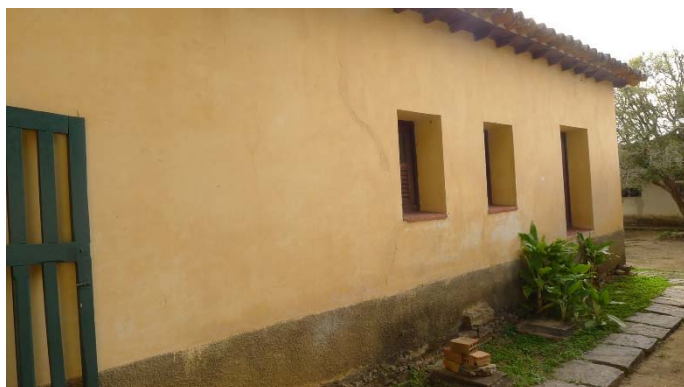
P1030636

Intervenção anterior fora do padrão que indica fissura colmatada. Fissuras à partir do peitoril das janelas.

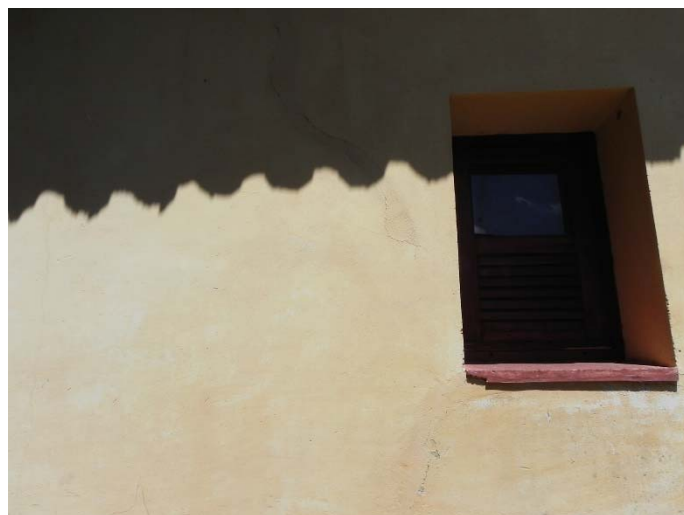
DSCN2041

Fissura vertical a partir do cachorro do beiral. Fissura a partir do peitoril da janela. Perda de trecho do peitoril em argamassa.

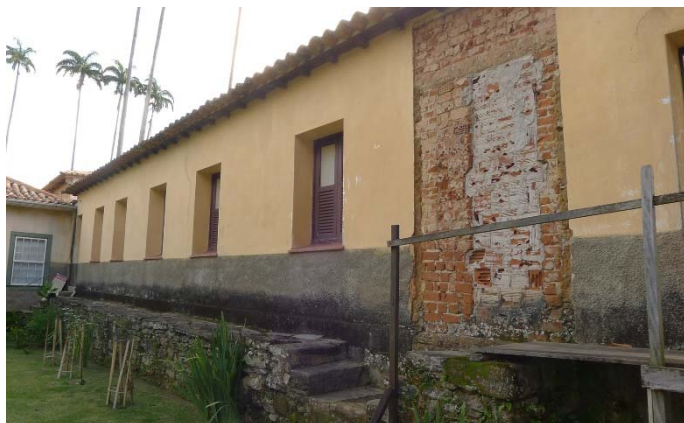
P1030638

Mancha de umidade e ataque biológico no embasamento chapiscado. Ataque biológico generalizado na plataforma de pedra. Janela de prospecção na fachada. Perda generalizada da camada pictórica.

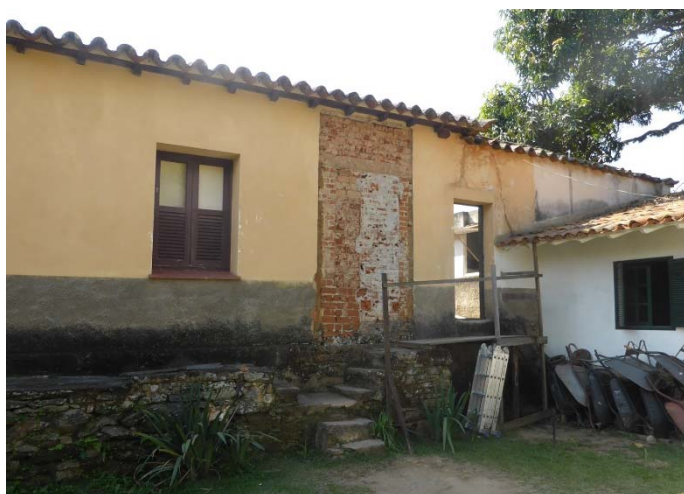
P1050131

Mancha de umidade e ataque biológico no embasamento chapiscado. Ataque biológico generalizado na plataforma de pedra. Janela de prospecção na fachada. Perda generalizada da camada pictórica. Mancha de umidade no trecho superior do muro contíguo ao edifício.

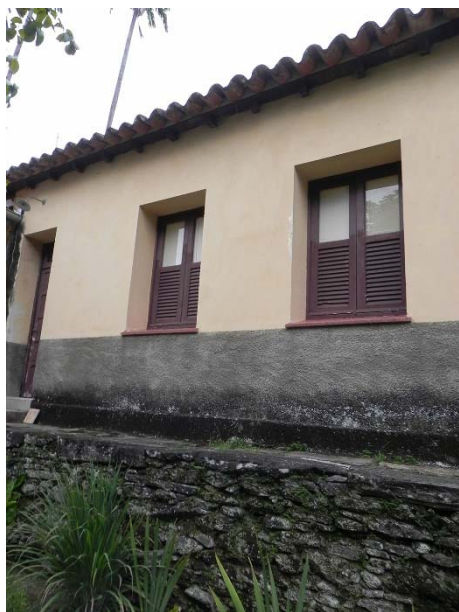
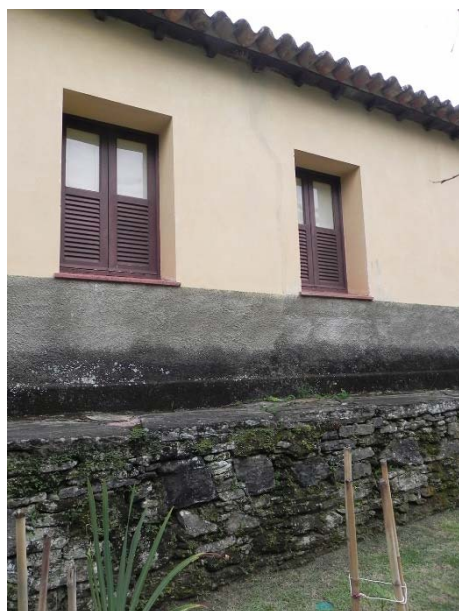
Intervenção anterior fora do padrão que indica fissura colmatada desde o cachorro até o embasamento chapiscado. Pormenor da mancha de umidade e ataque biológico no embasamento chapiscado e do ataque biológico generalizado no embasamento de pedra. Perda generalizada da camada pictórica. Presença de vegetação invasora na plataforma de pedra.

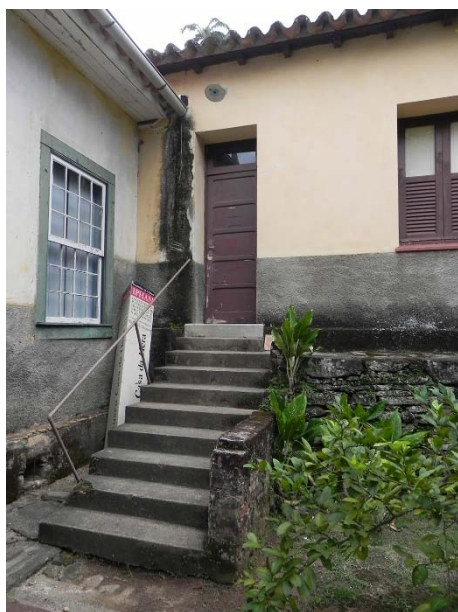
DSCN1013

Mancha de umidade e ataque biológico na fachada proveniente do extravasamento da calha. Intervenção anterior, escada de alvenaria. Mancha de umidade e ataque biológico no embasamento chapiscado e do ataque biológico generalizado no embasamento de pedra. Perda generalizada da camada pictórica. Presença de vegetação invasora na plataforma de pedra.

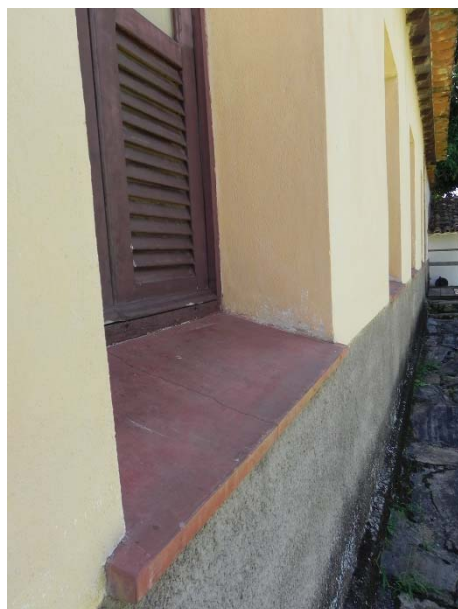
DSCN2031

Fissura no peitoril em argamassa cimentícia.

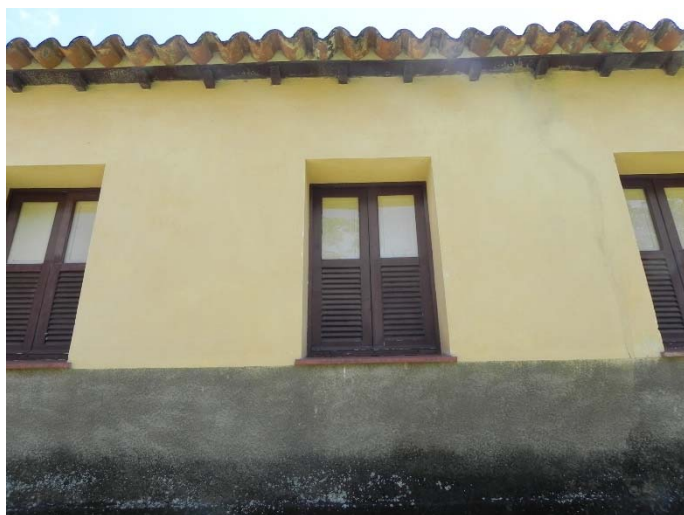
DSCN1981

Pormenor de intervenção anterior fora do padrão que indica fissura colmatada.

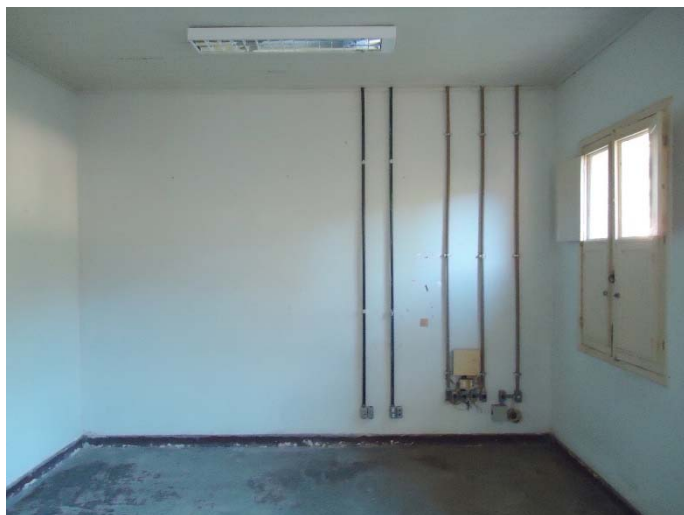
DSC02539

Pulverulência no rodapé de argamassa.

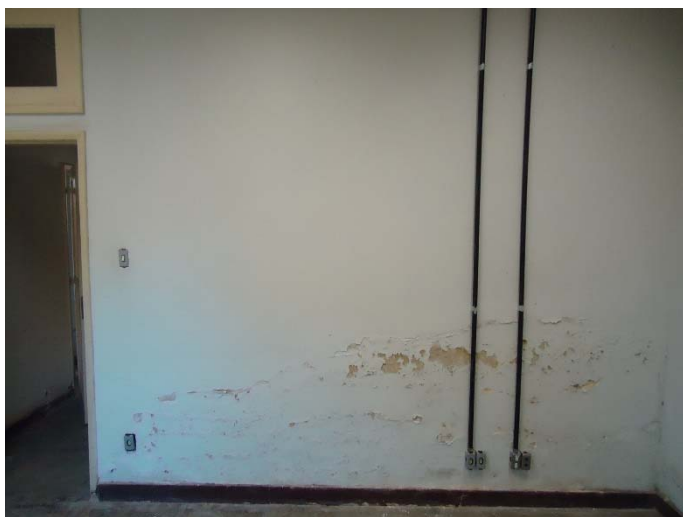
DSC02548

Umidade ascendente no paramento com pulverulência do rodapé de massa, deslocamento da argamassa de revestimento, e perda da camada pictórica.

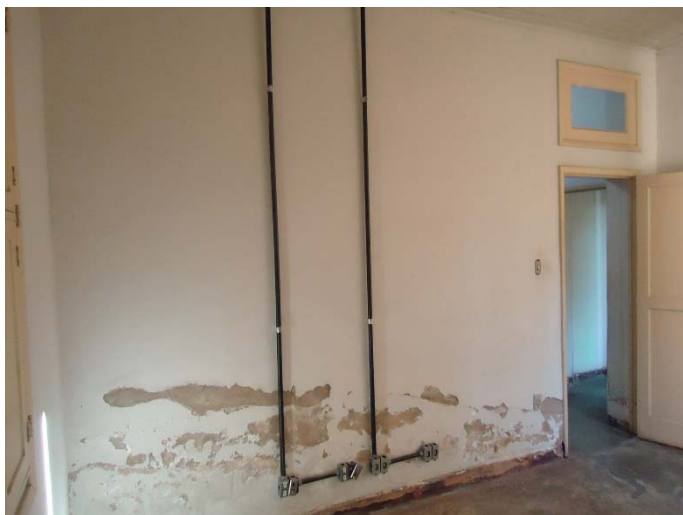
DSC02560

Umidade ascendente no paramento com pulverulência do rodapé de massa, deslocamento da argamassa de revestimento, e perda da camada pictórica.

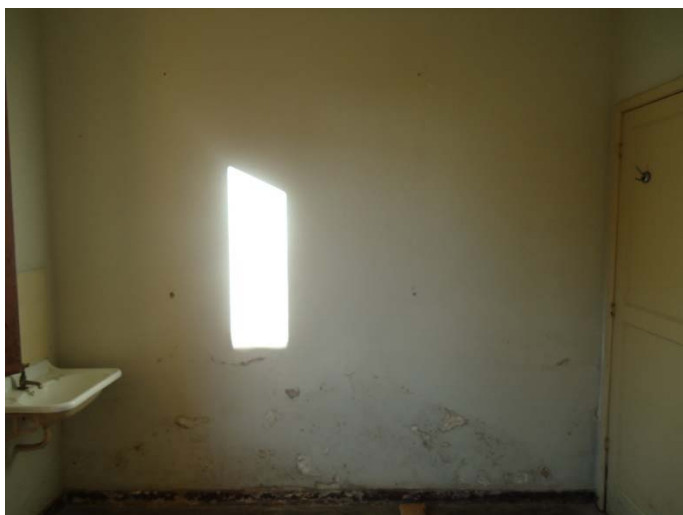
DSC02579

Umidade ascendente no paramento com pulverulência do rodapé de massa, deslocamento da argamassa de revestimento, e perda da camada pictórica.

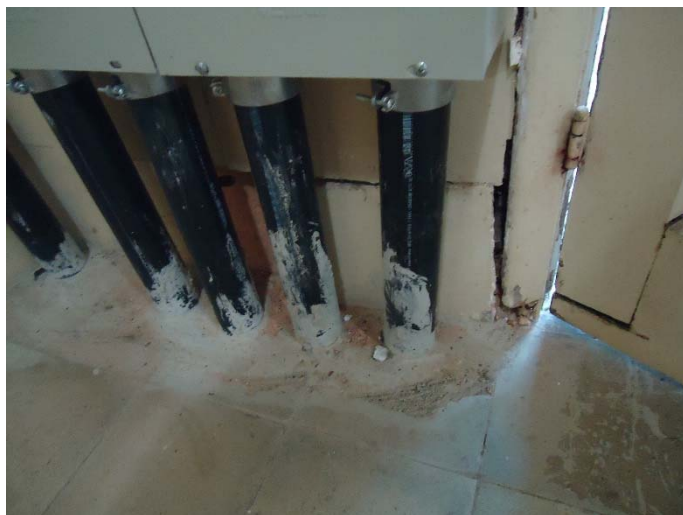
DSC02582

Intervenção anterior com instalação elétrica aparente com finalização inadequada.

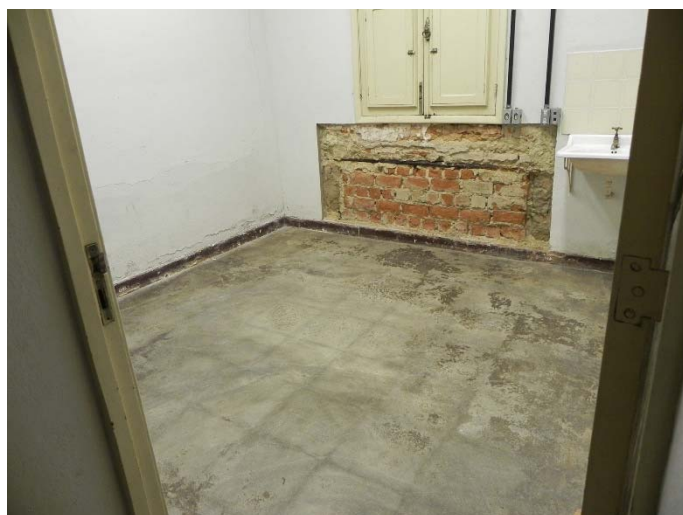
DSCN0973

Prospecção no paramento identificou vedação com alvenaria de vão de porta delimitado por alvenaria de adobe.

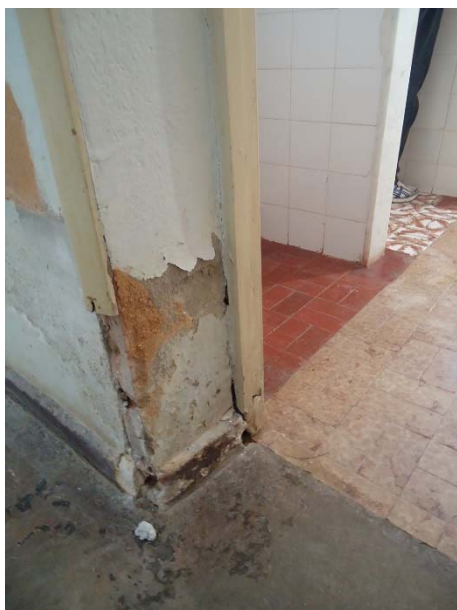
DSC02590

Umidade ascendente no paramento com pulverulência do rodapé de massa, deslocamento da argamassa de revestimento, e degradação do marco da porta e do alisar.

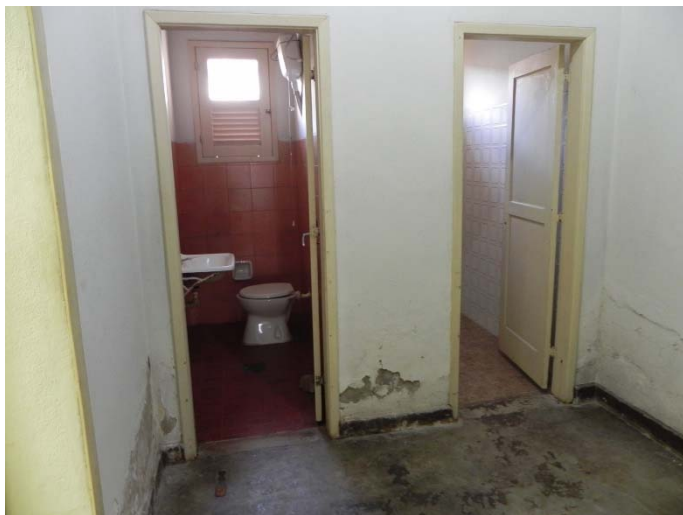
DSCN0978

Umidade ascendente no paramento com pulverulência do rodapé de massa, deslocamento da argamassa de revestimento, e degradação do marco da porta e do alisar.

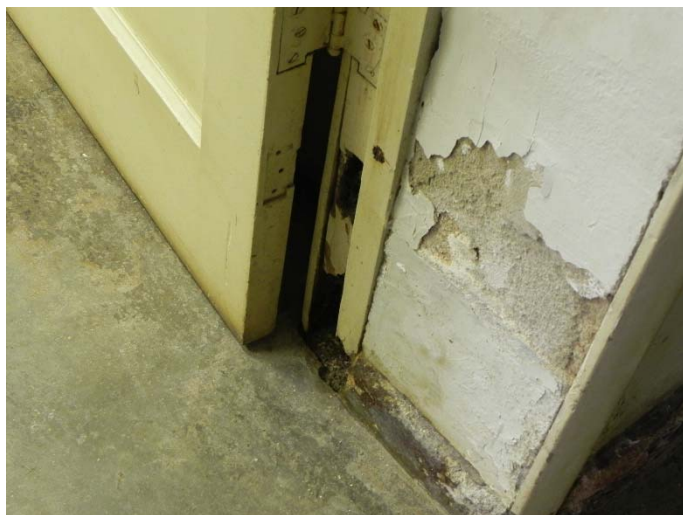
DSCN0978

Umidade ascendente no paramento com pulverulência do rodapé de massa, deslocamento da argamassa de revestimento, e degradação do marco da porta e do alisar.
