RELATÓRIO FOTOGRÁFICO SAENG-09 Nº 034/2024

Anexo ao SAENG_2024_033_PT – ANÁLISE DAS PATOLOGIAS NA LAJE IMPERMEABILIZADA E DAS FACHADAS DO EDIFÍCIO SEDE DA DRF-FNS LOCALIZADO EM FLORIANÓPOLIS – SC.

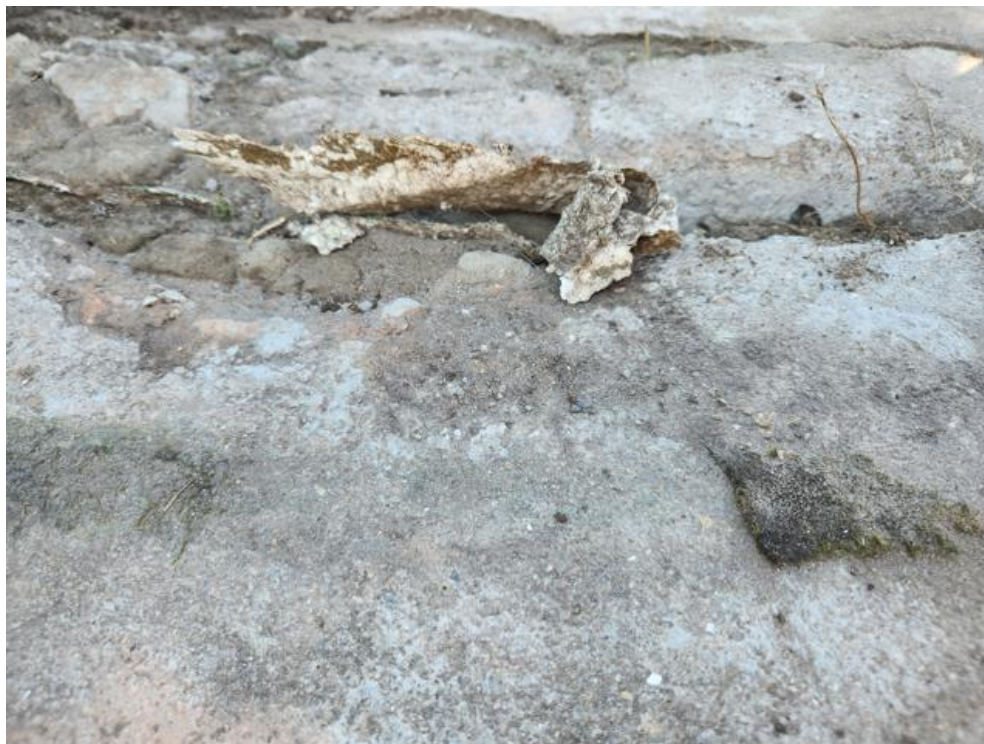
Imagem 4 – Detalhe da Junta de construção – Setor azul/ciano. Pedaço de EPS.

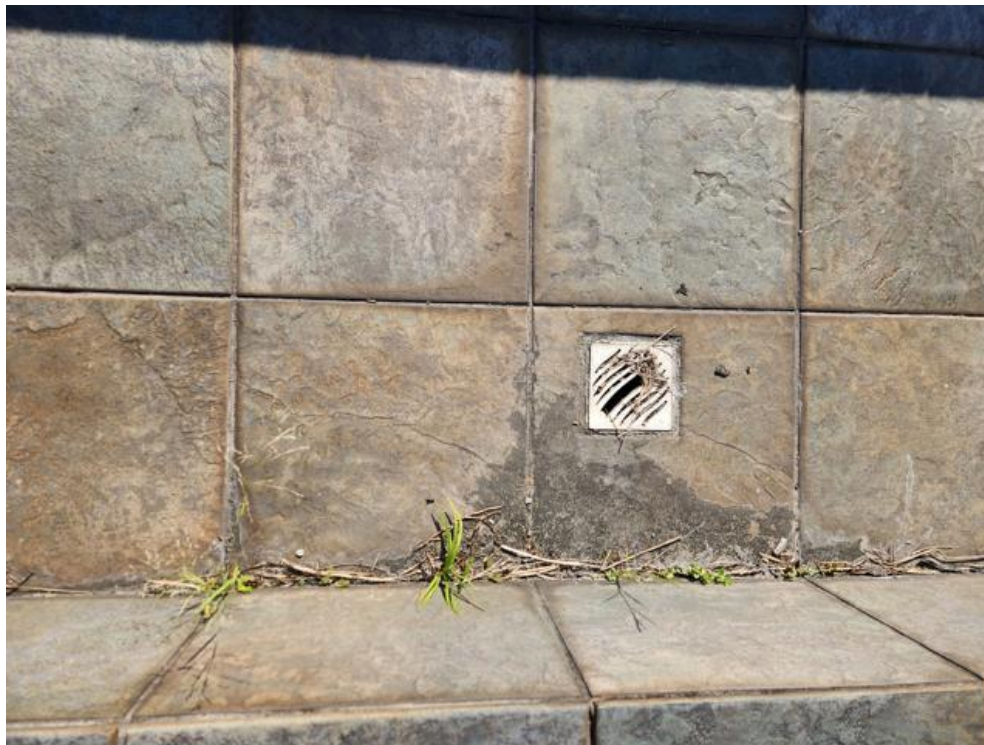
Imagem 6 – Ralo na calha estrutural setor azul.

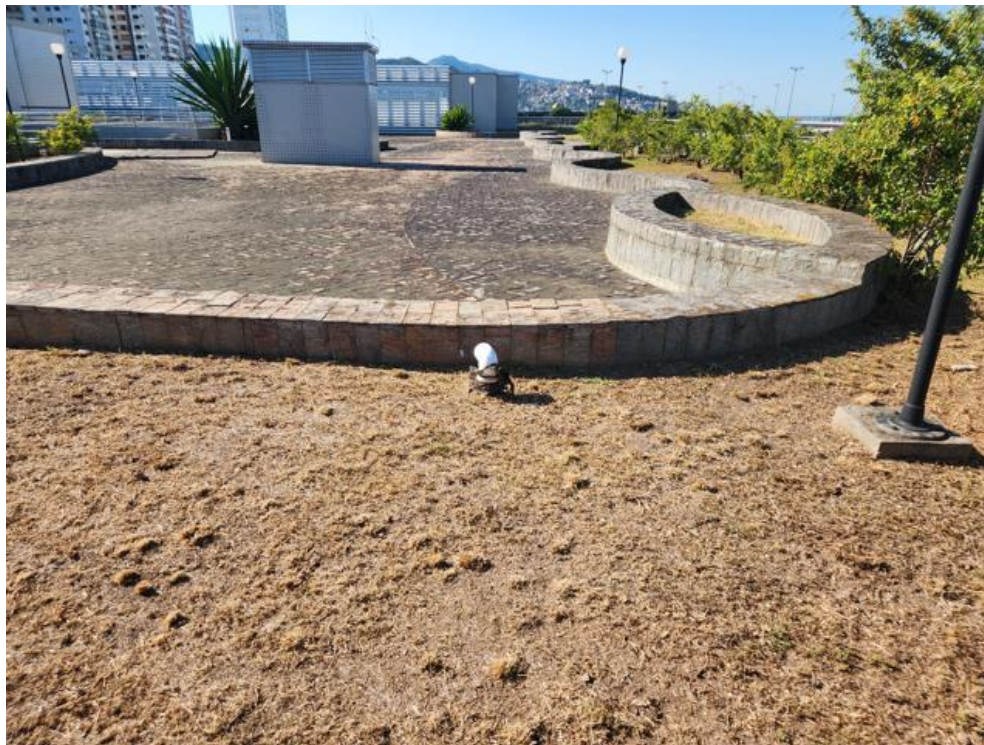
Imagem 8 – Canteiro com tubo de ventilação dos sanitários – Setor azul.

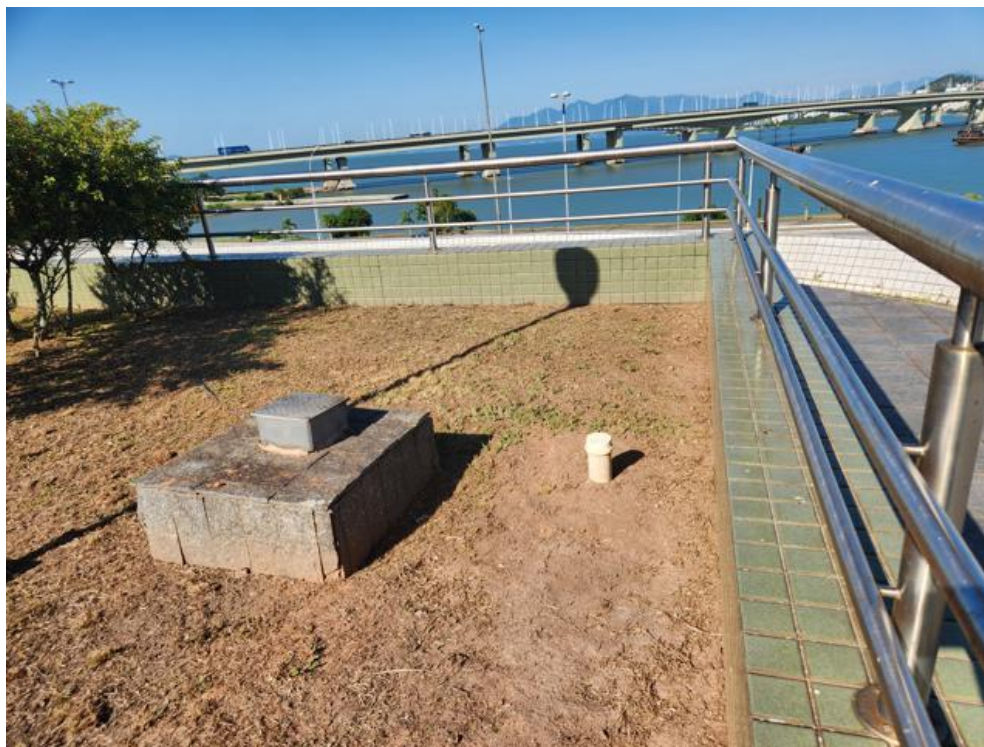
Imagem 9 – Caixa de passagem e tubo de drenagem com inspeção – Setor azul.

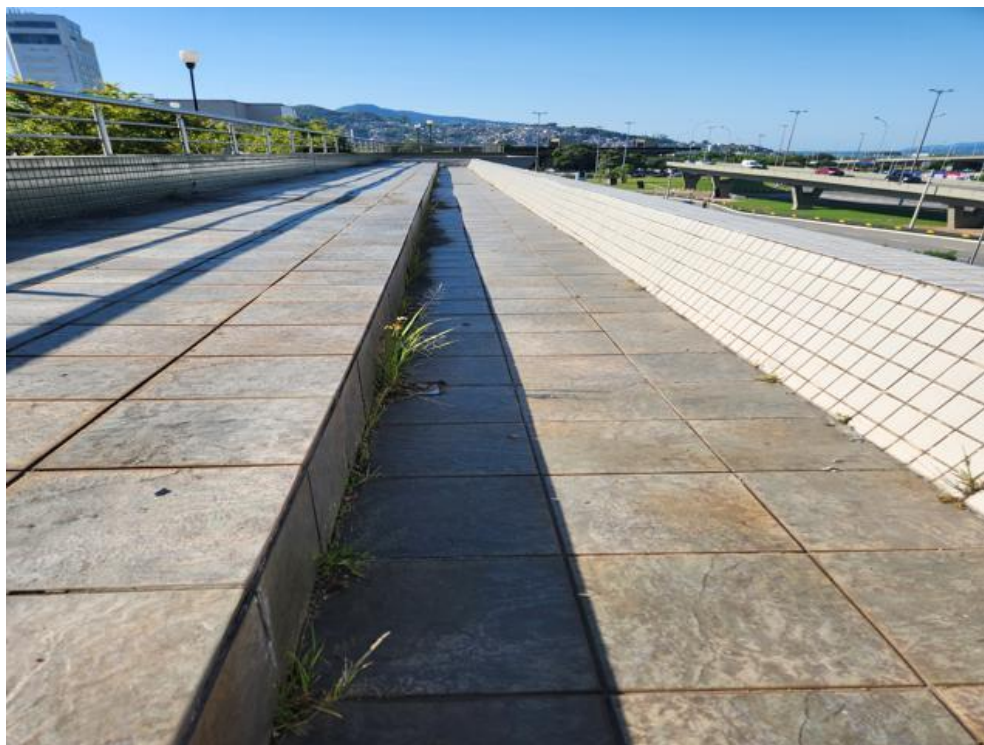
Imagem 13 – Calha estrutural revestida em ardósia – setor azul - presença de vegetação e ausência dos rejuntas.

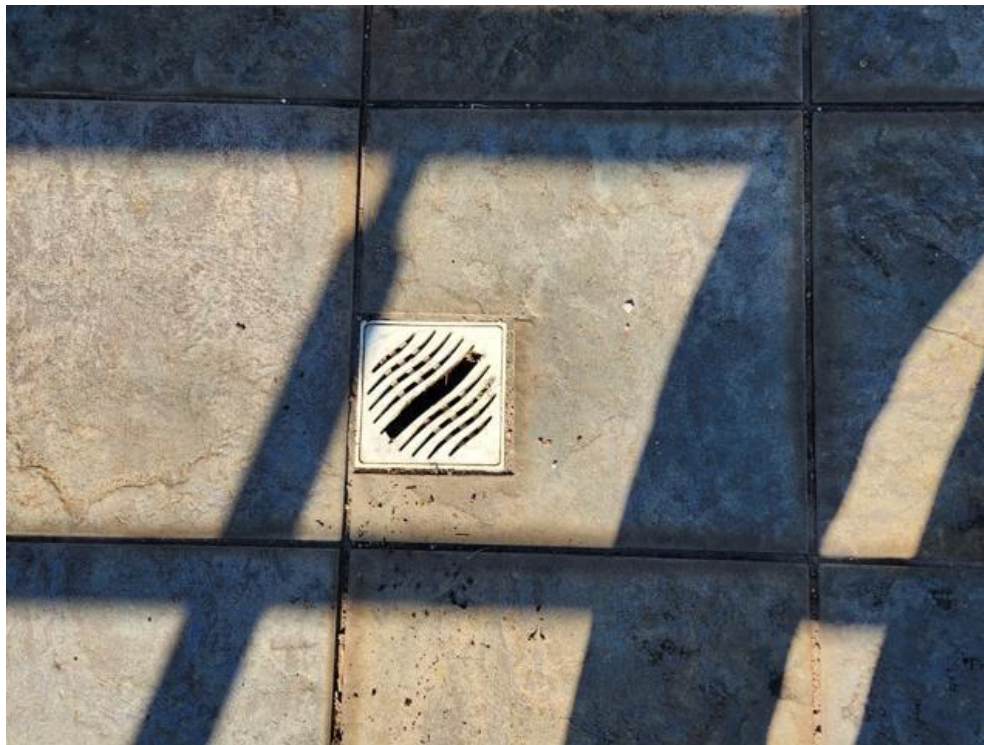
Imagem 14 – Grelha de ralo quebrada.

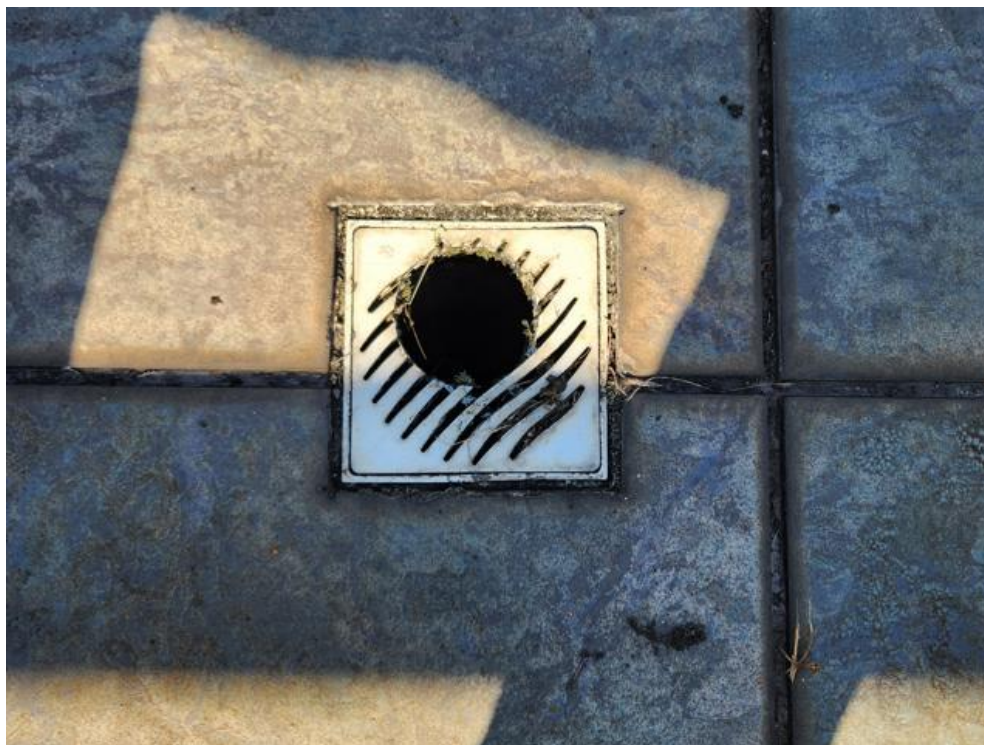
Imagem 17 – Grelha rompida para aumento de fluxo de captação

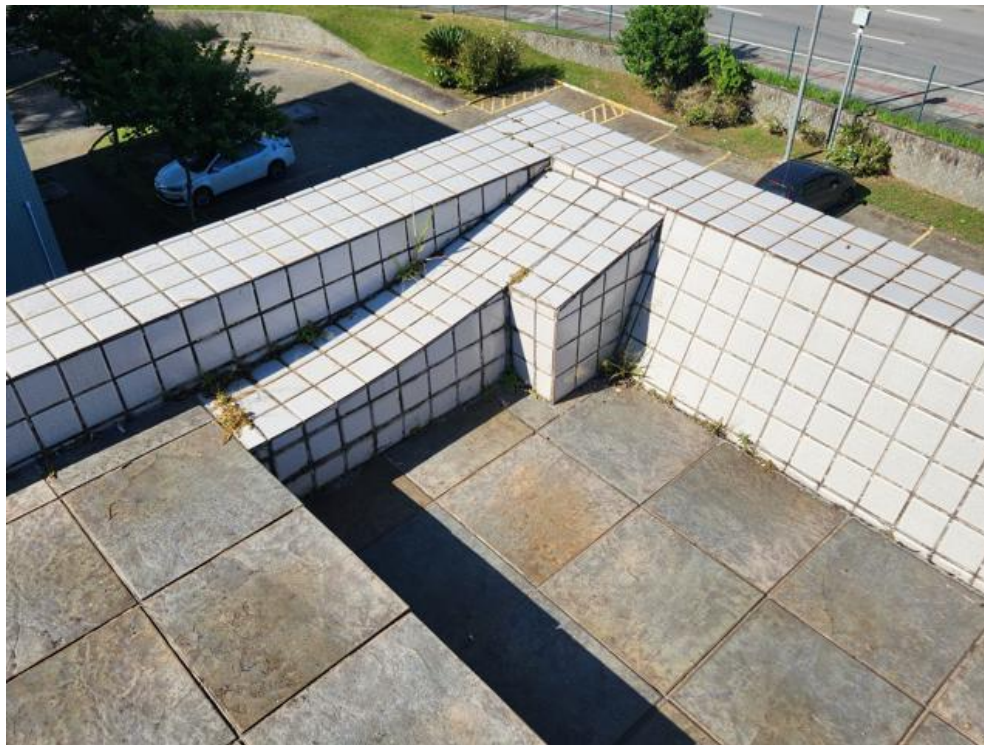
Imagem 18 – Detalhes das platibandas com presença de vegetação e ausência de rejuntas e pingadeiras.

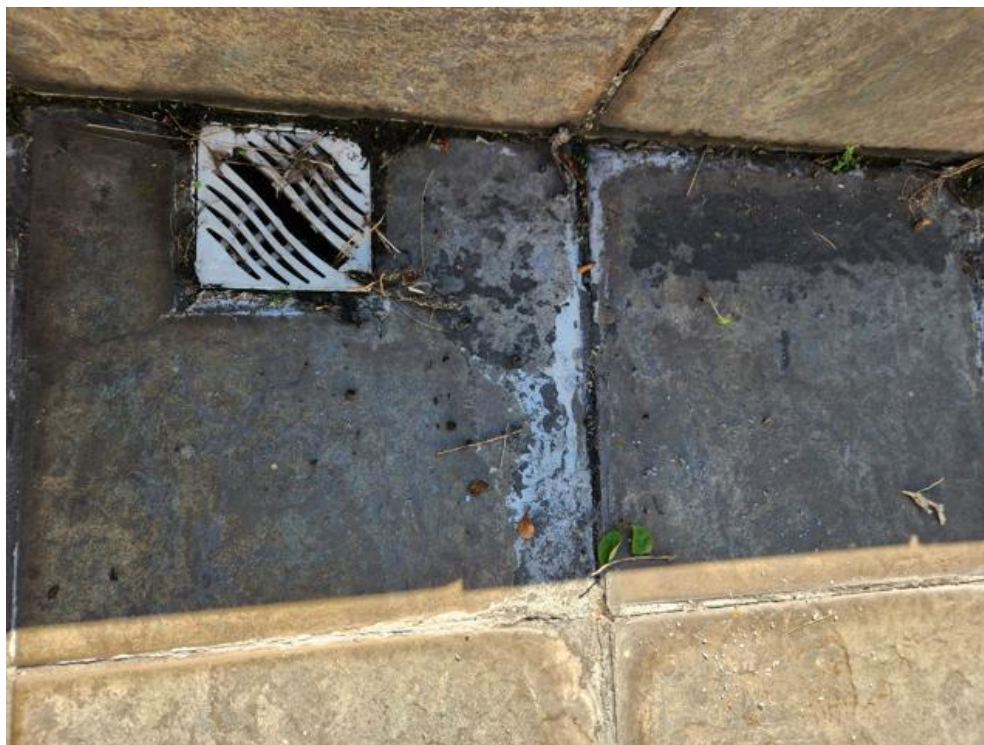
Imagem 20 – Grelha quebrada com muita presença de vegetação e marcas de carbonatação

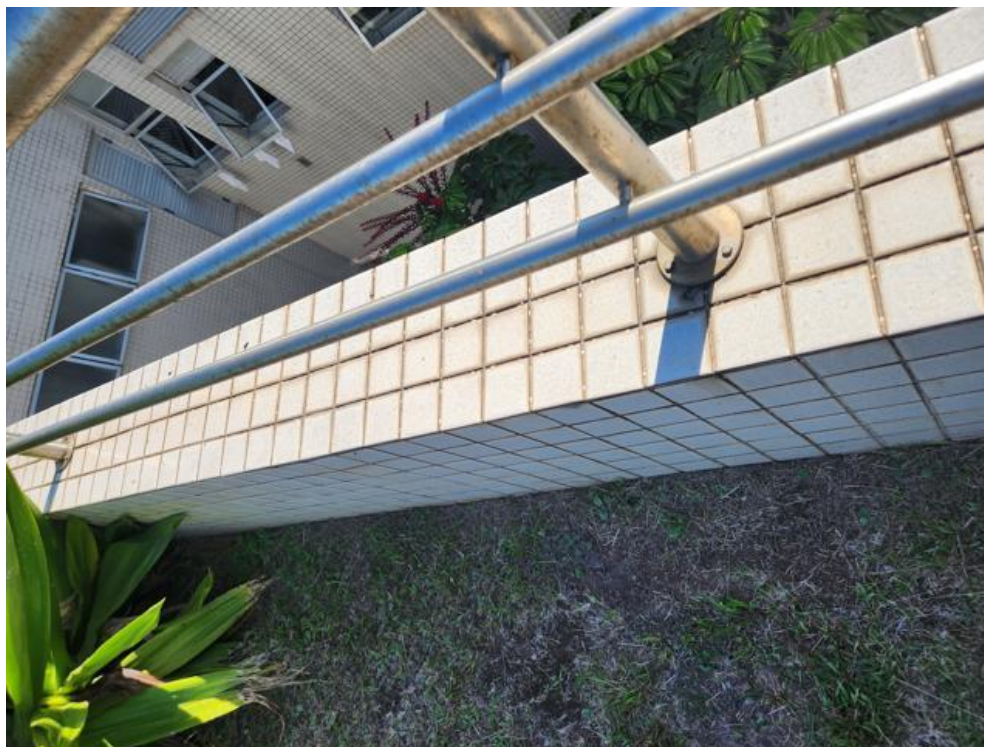
Imagem 25 - Imagem 26 – Pastilhas de revestimentos das muretas sem rejunte.

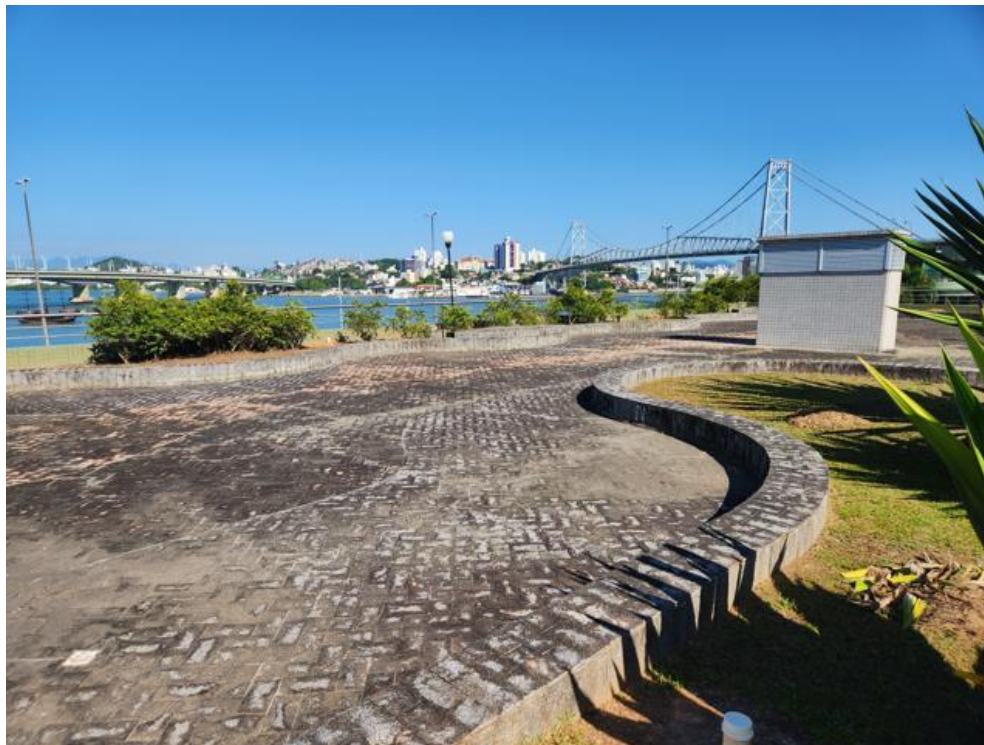
Imagem 26 – Área do canteiro com presença grande de sujeira nas pedras Miracema. – Setor Amarelo e Azul.

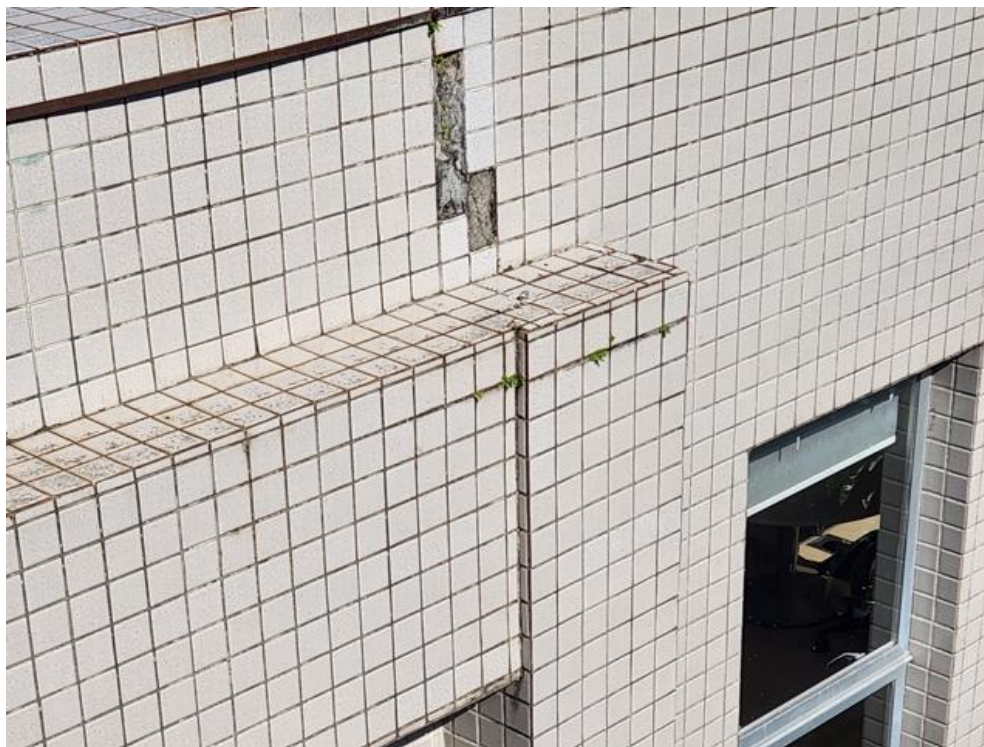
Imagem 29 – Ponto de acúmulo sem utilização de rufos, lacunas nas pastilhas e ausência dos rejuntas.

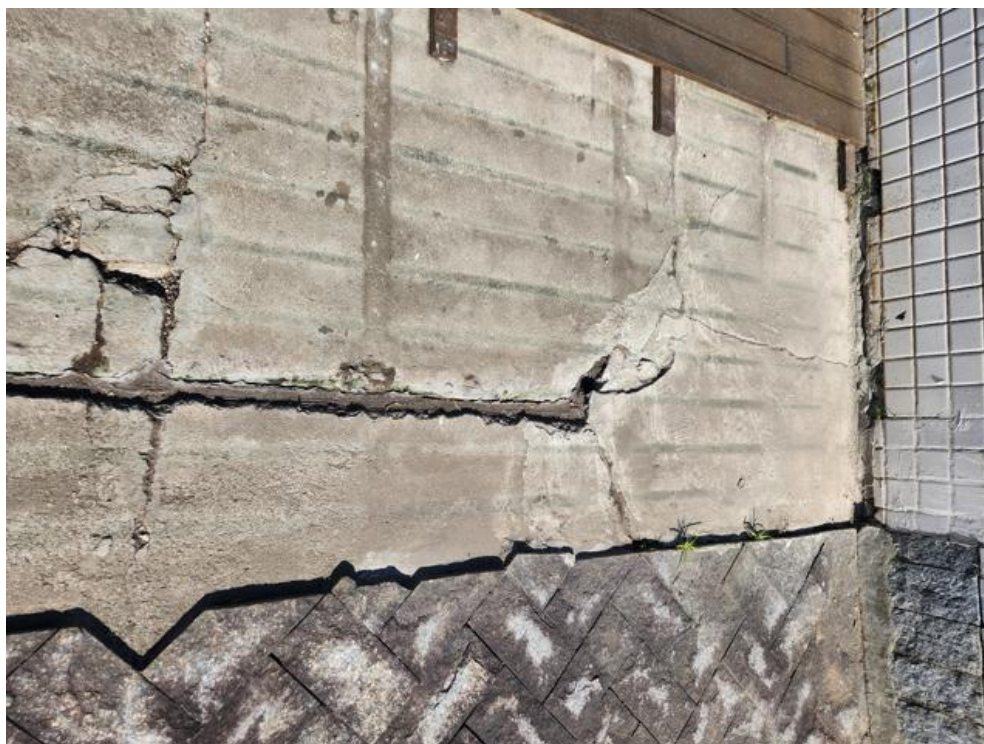
Imagem 33 – Junta de construção abaixo do deck, marcas de tentativa de reparo. Setor ciano / vermelho.

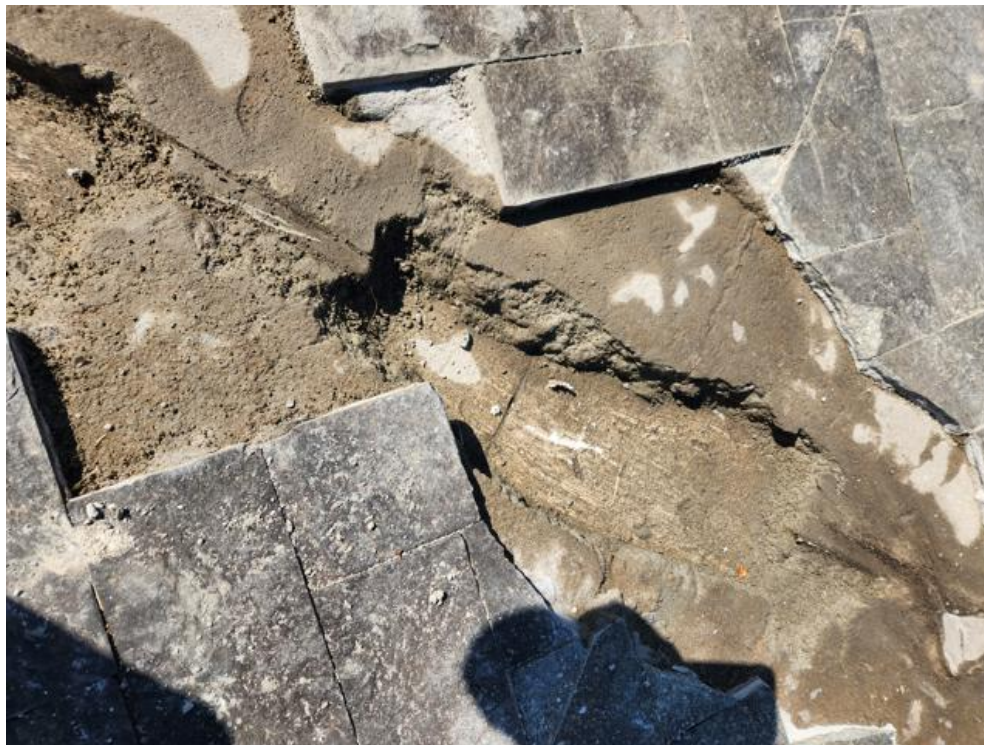
Imagem 34 – Junta de construção, aplicação de poliestireno abaixo da camada de regularização para assentamento das pedras Miracema.

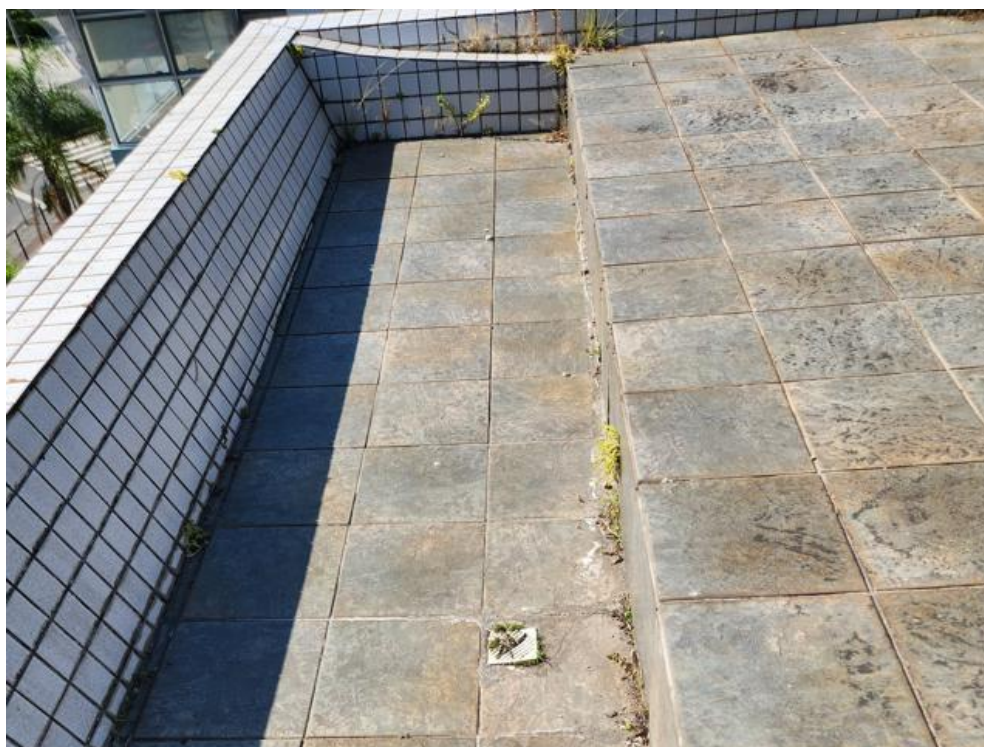
Imagem 35 – Calha estrutural – ralos com presença de vegetação e grelhas quebradas.

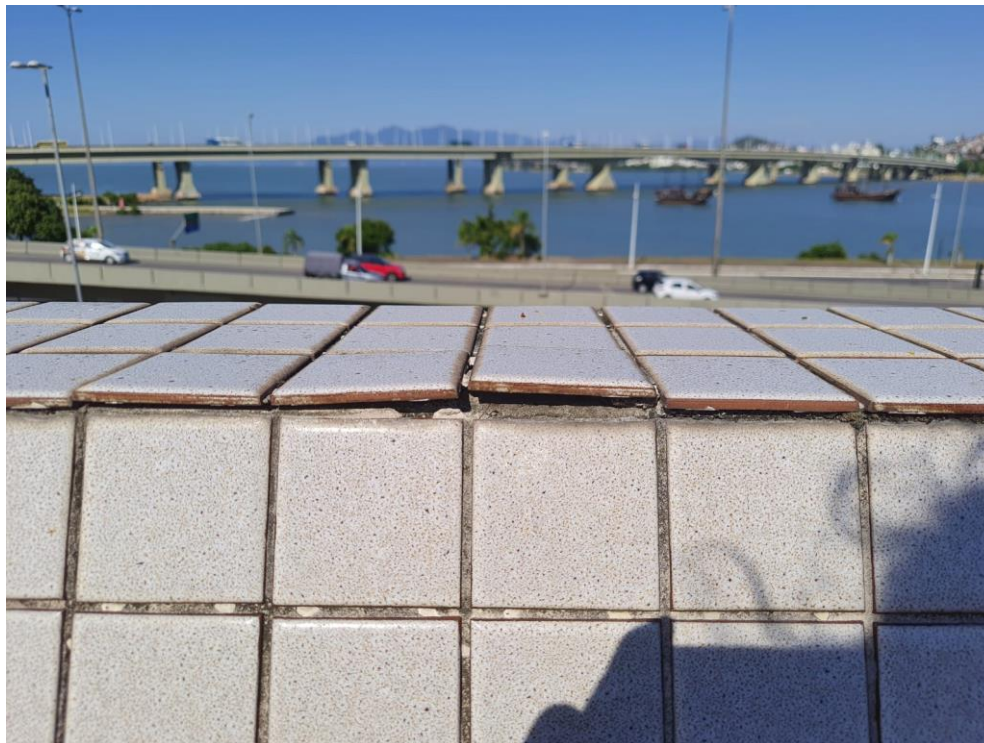
Imagem 36 – Pastilhas soltas e ausência do rejunte.

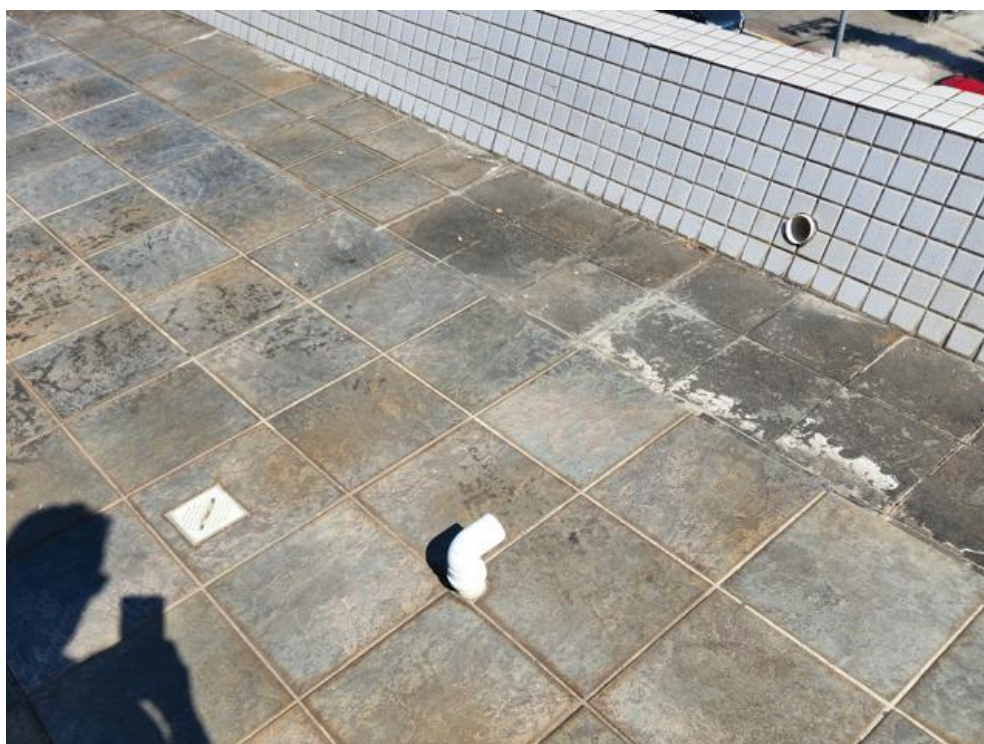
Imagem 37 – Tubo de ventilação e calha estrutural com manchas de carbonatação.

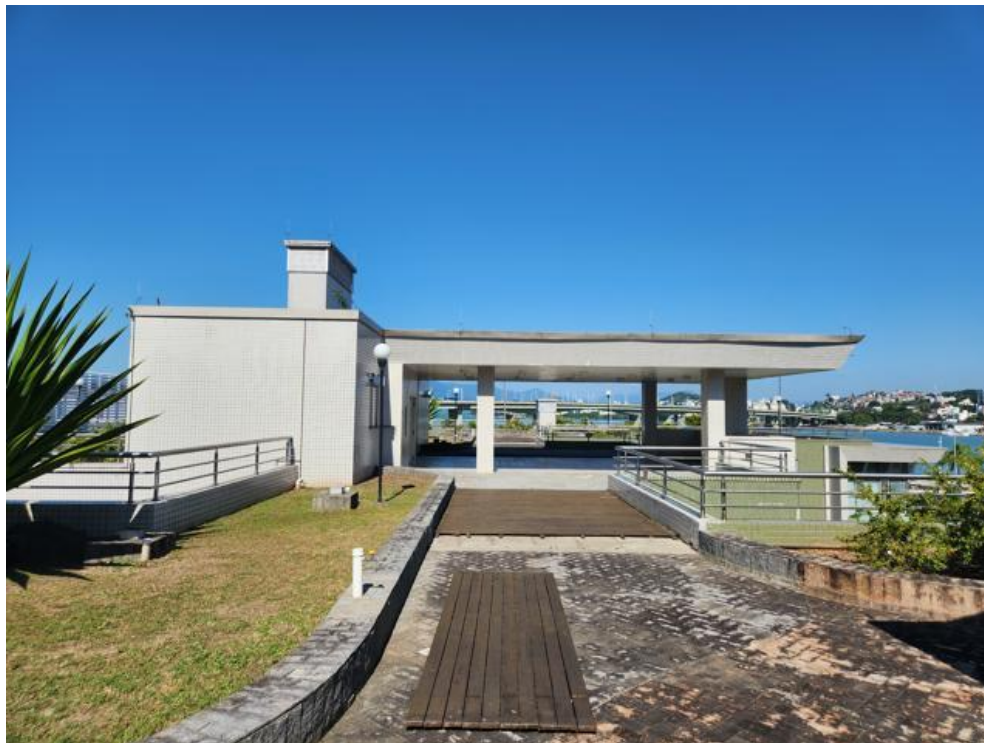
Imagem 38 – Forte presença de sujeira nas pedras – Setor vermelho / ciano.

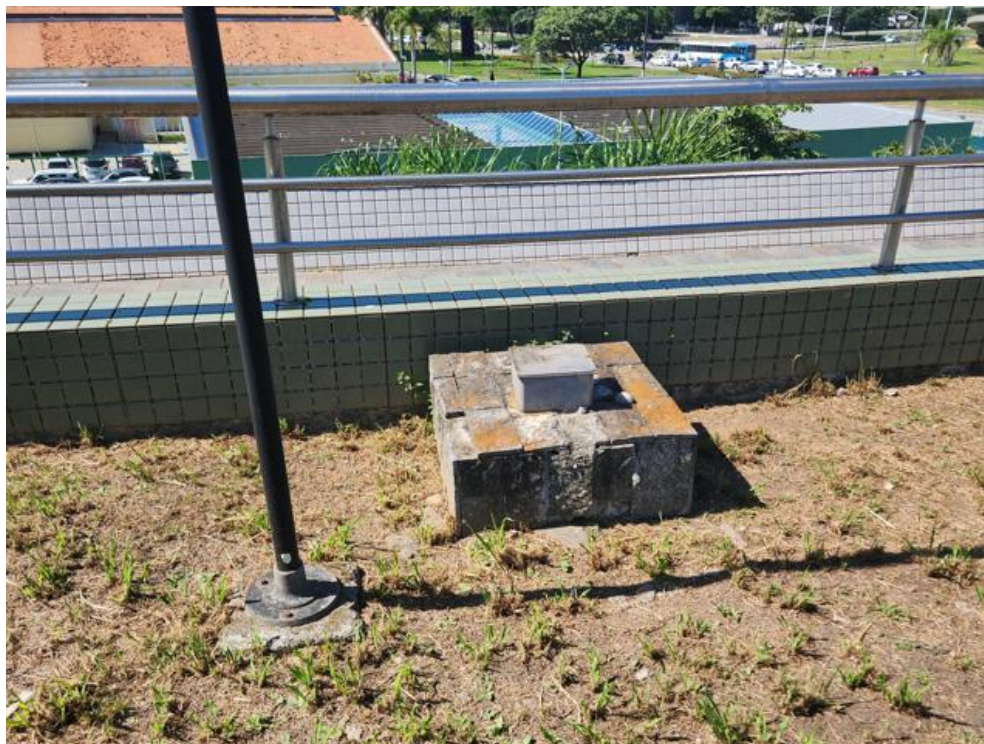
Imagem 46 – Caixa de passagem – Setor verde – Revestimento inadequado.

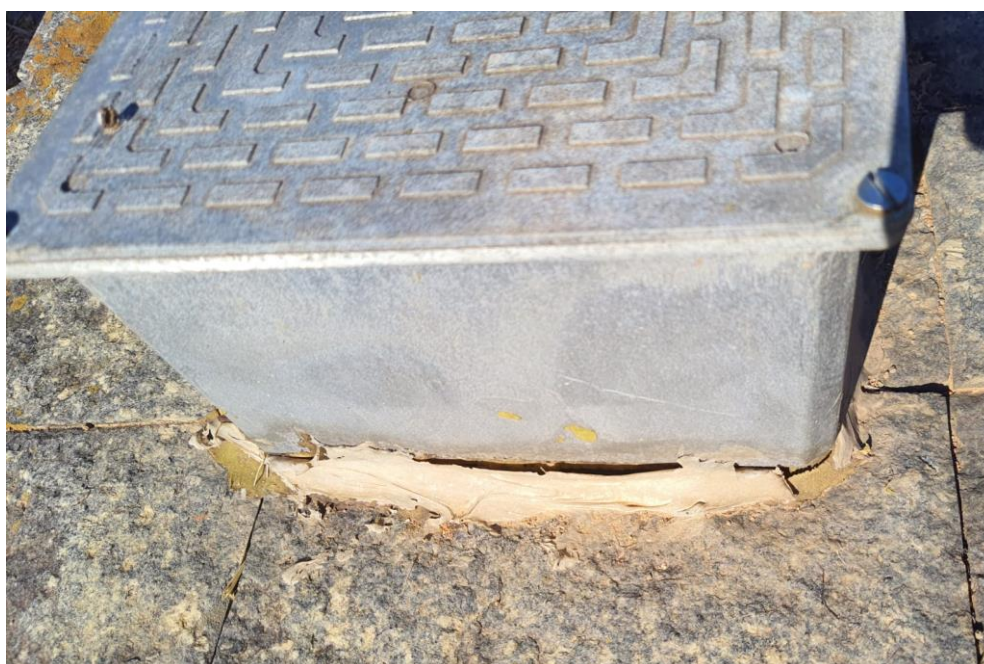
Imagem 47 – Caixa de passagem – Setor verde – Revestimento inadequado.

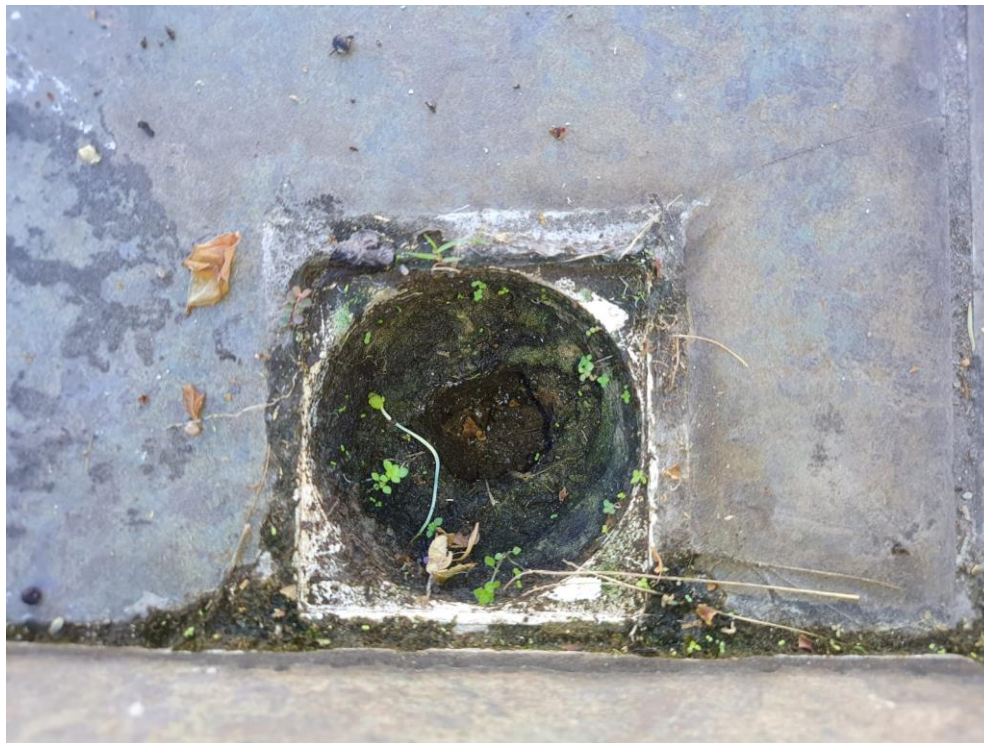
Imagem 48 – Ralo obstruído com pedaços da manta de impermeabilização e acúmulo de resíduos.

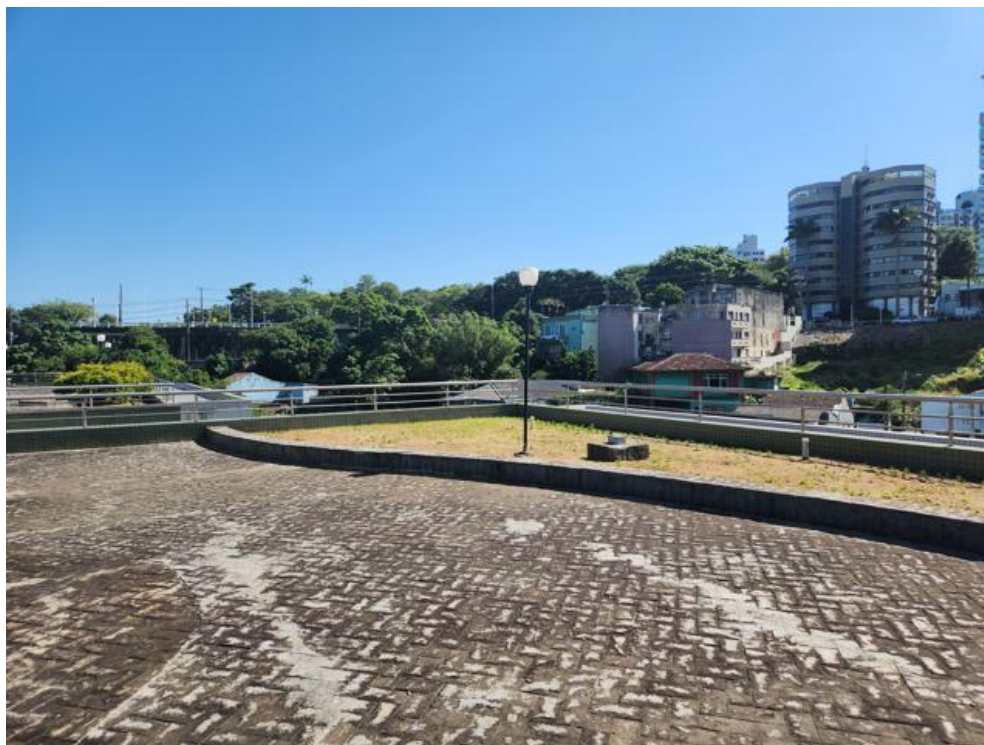
Imagem 49 – Setor Verde – Presença de sujeira nas pedras.

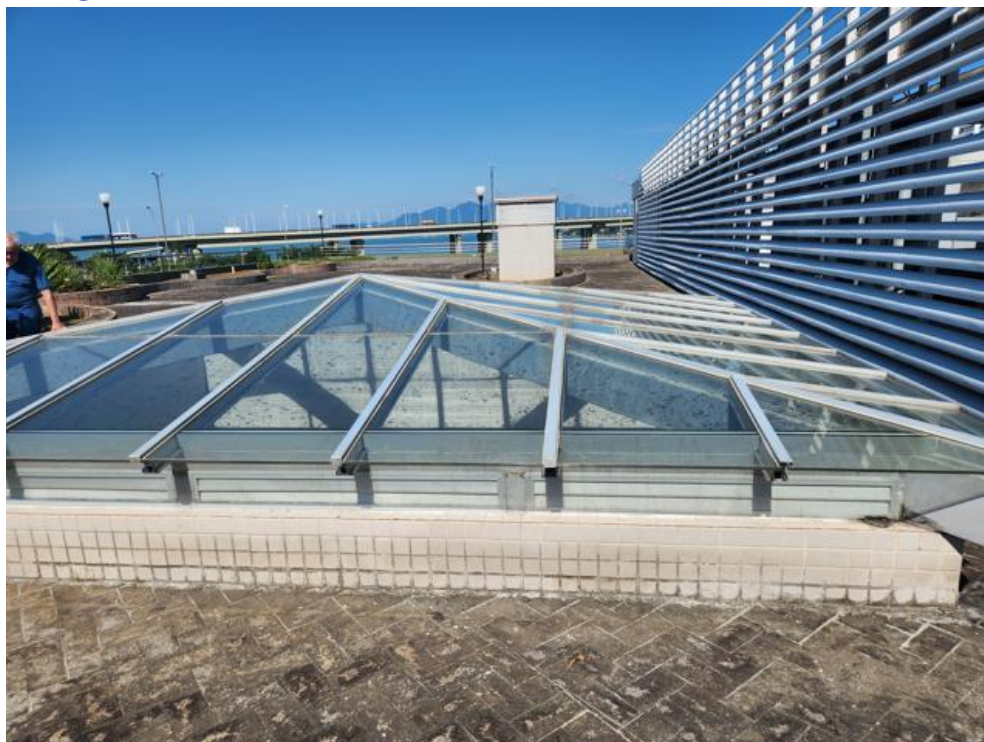
Imagem 53 – Cobertura zenital.

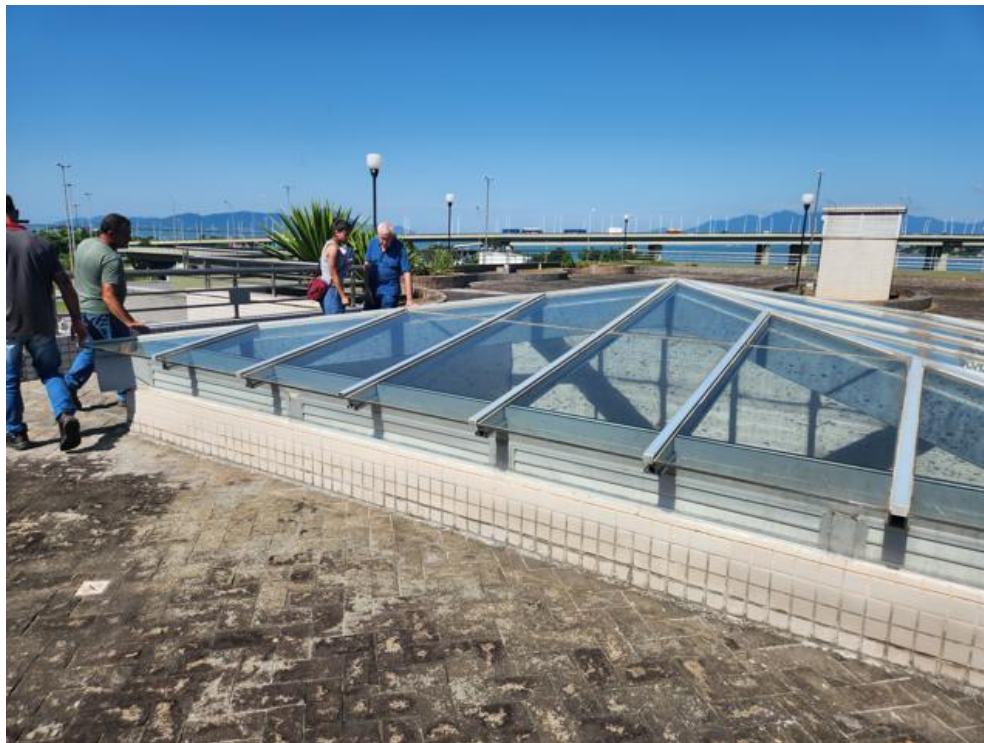
Imagem 54 – Cobertura zenital – Setor Magenta.

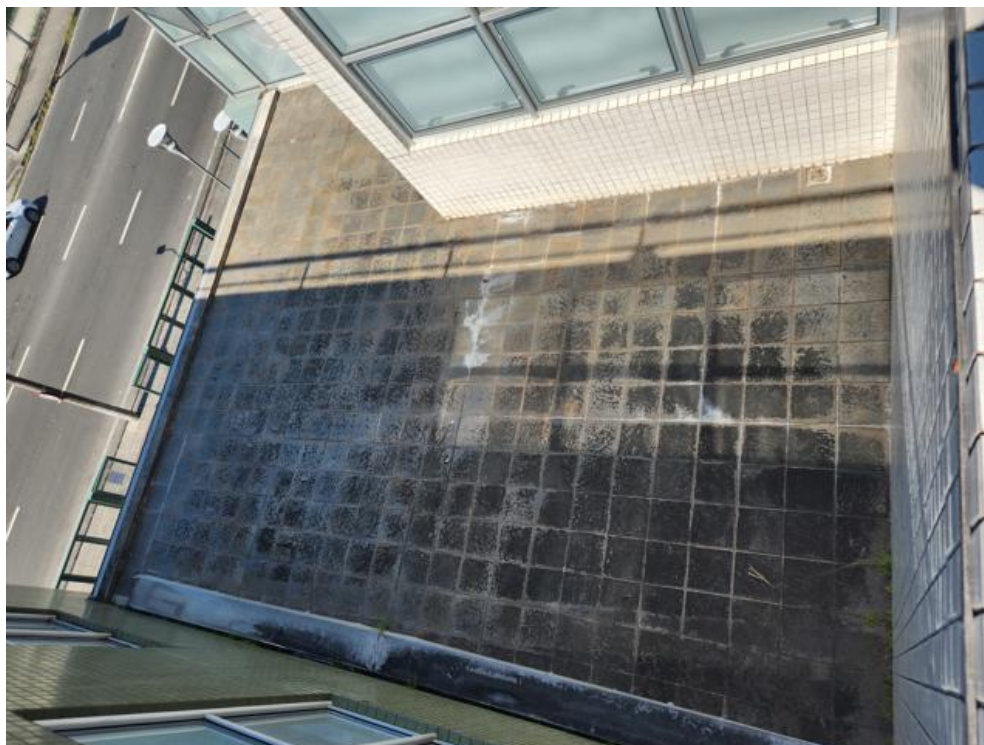
Imagem 55 – Laje sobre recepção – Marcas de carbonatação, sujeira e acúmulo de vegetação.

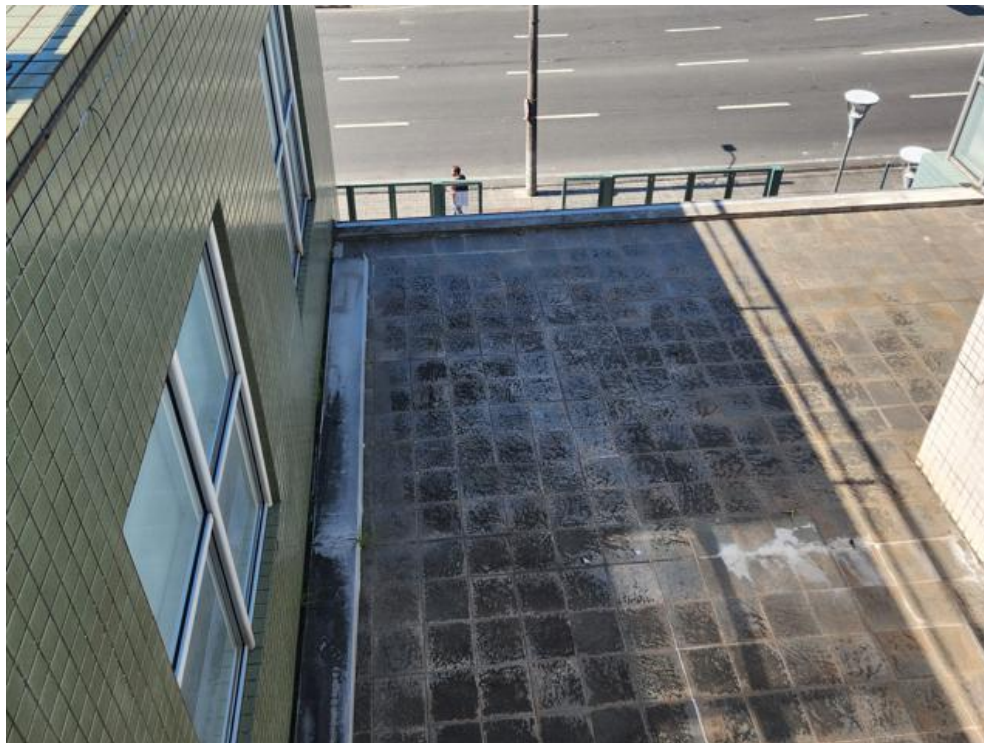
Imagem 56 – Laje sobre recepção – Marcas de carbonatação, sujeira e acúmulo de vegetação.

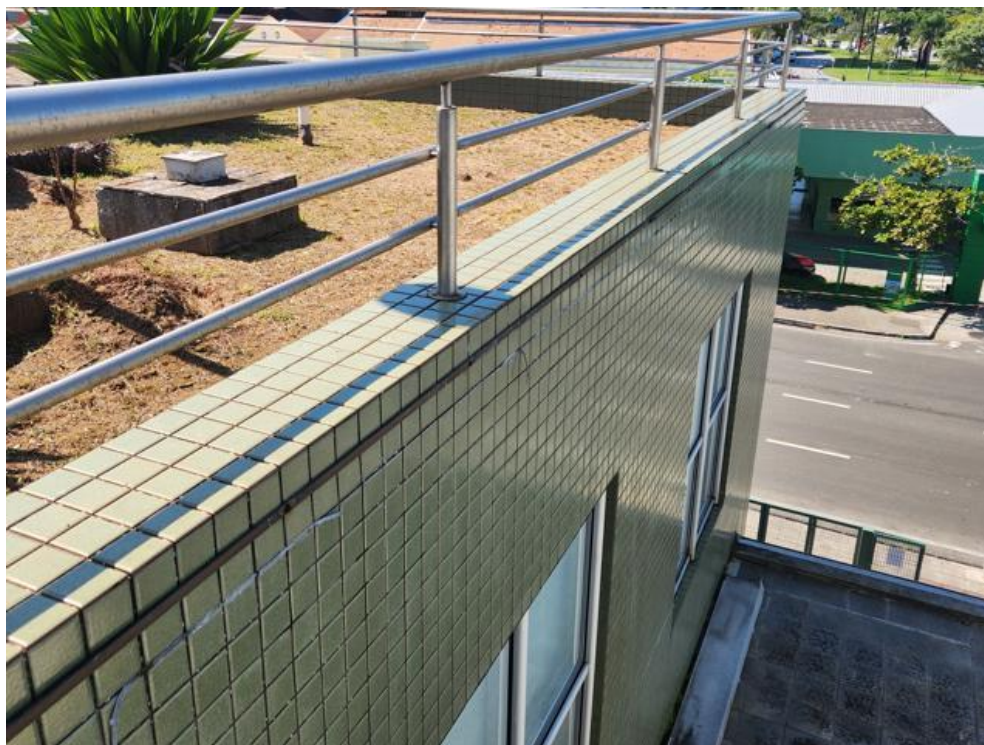
Imagem 57 – Fixação de barras chatas SPDA – Marcas de rejunte se soltando.

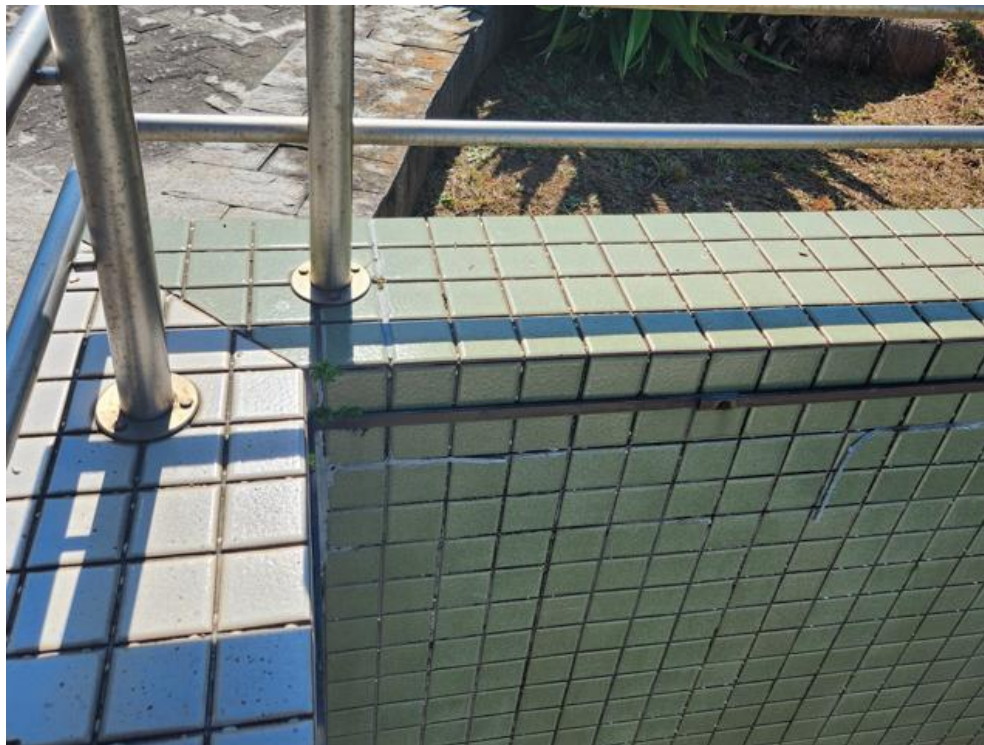
Imagem 58 – Ausência de rejuntas.

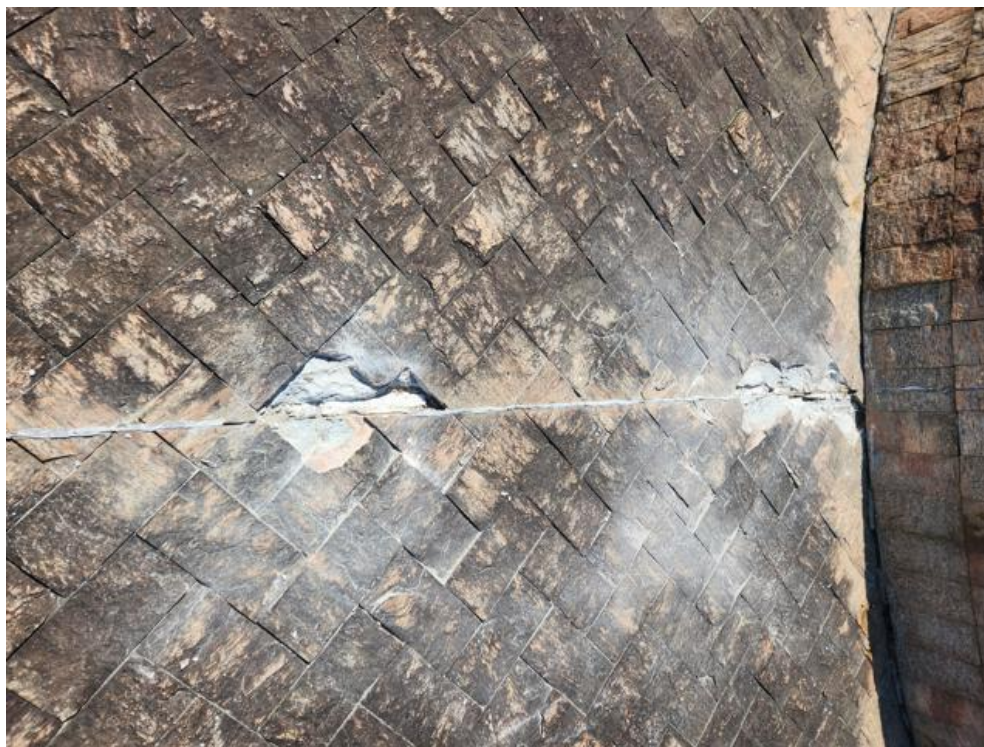
Imagem 59 – Junta de construção – Setor magenta/amarelo.

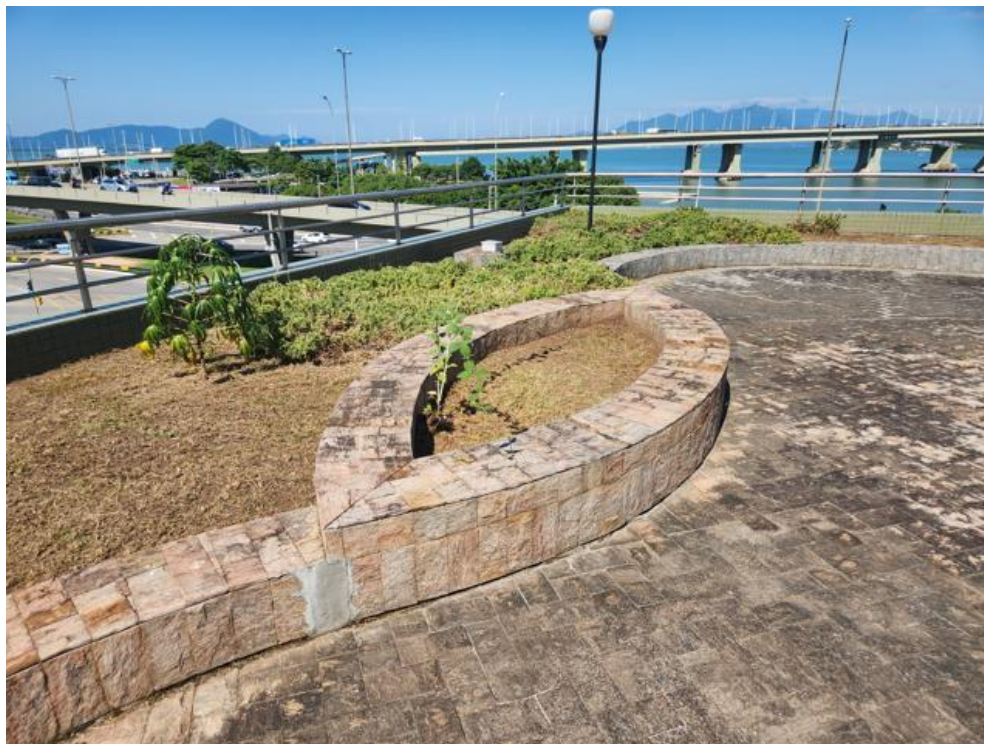
Imagem 60 – Presença de sujidade, lacunas em algumas peças.

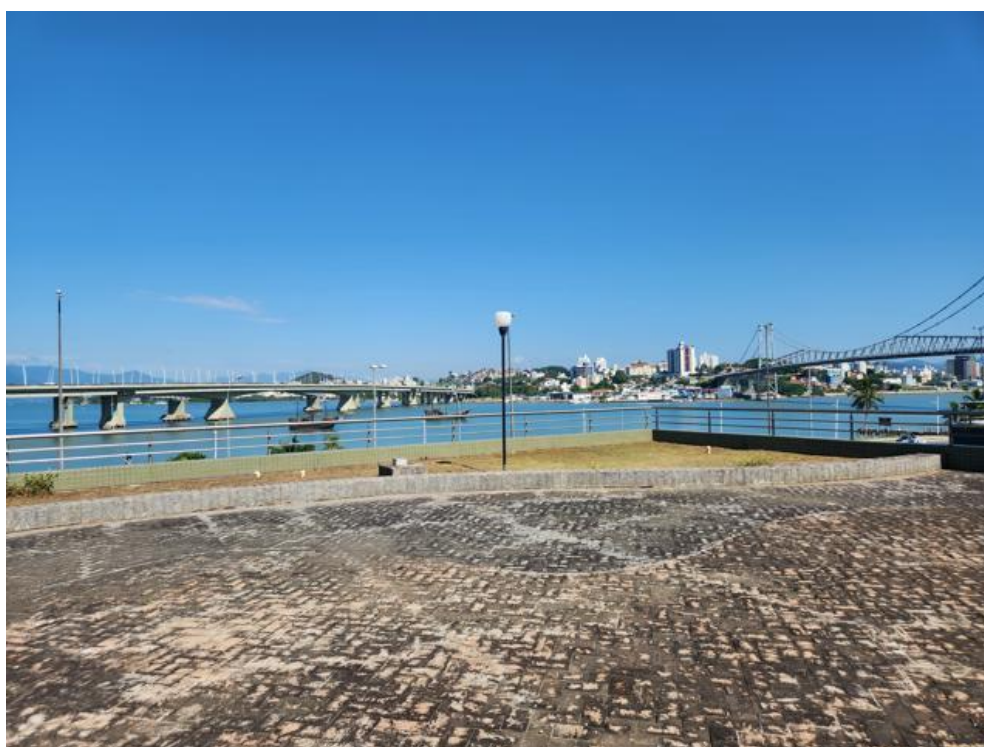
Imagem 61 – Presença de sujidade.
