RELATÓRIO FOTOGRÁFICO SAENG-09 Nº 034/2024

Anexo ao SAENG_2024_033_PT – ANÁLISE DAS PATOLOGIAS NA LAJE IMPERMEABILIZADA E DAS FACHADAS DO EDIFÍCIO SEDE DA DRF-FNS LOCALIZADO EM FLORIANÓPOLIS – SC.

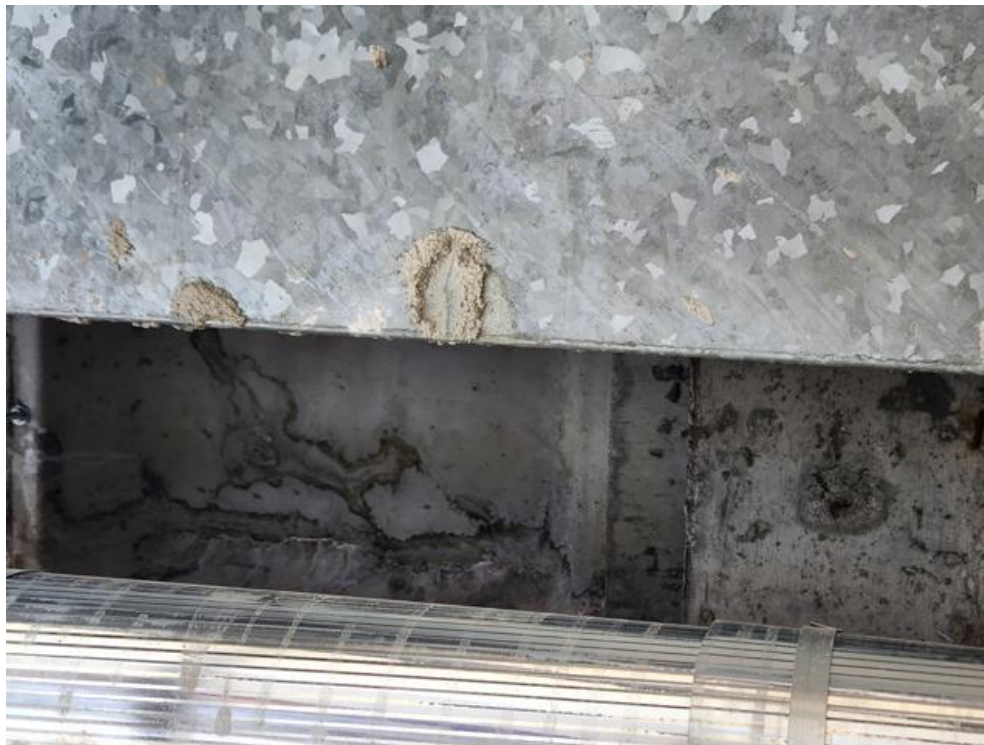
Imagem 66 - Sinais de carbonatação do concreto e oxidação das armaduras.

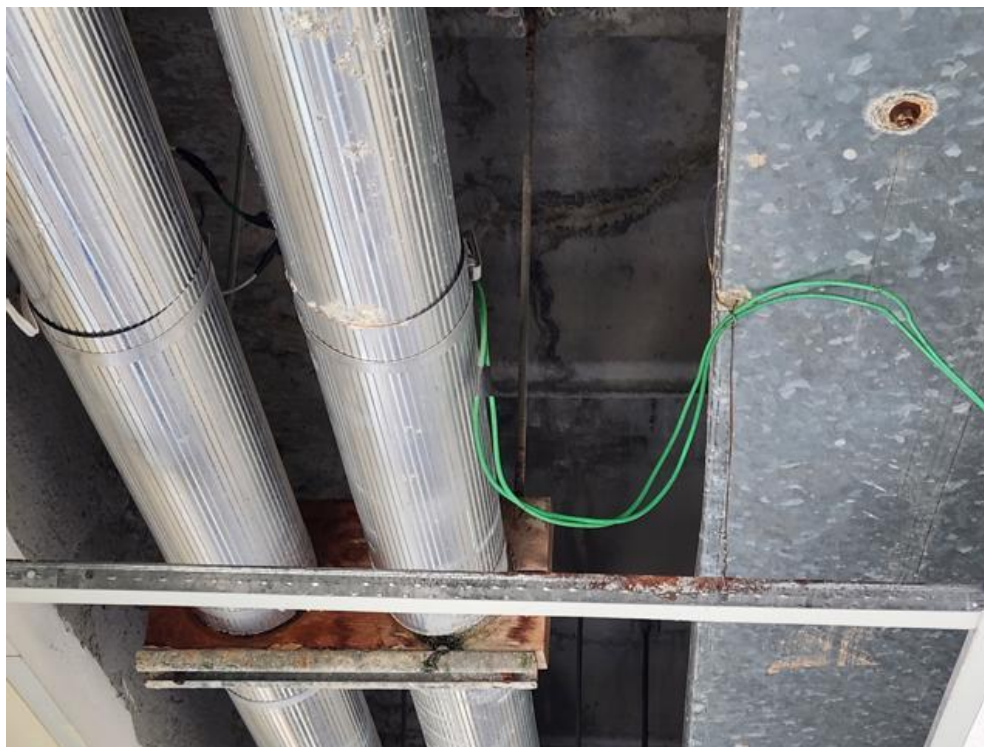
Imagem 67 – Fiação elétrica em desconformidade.

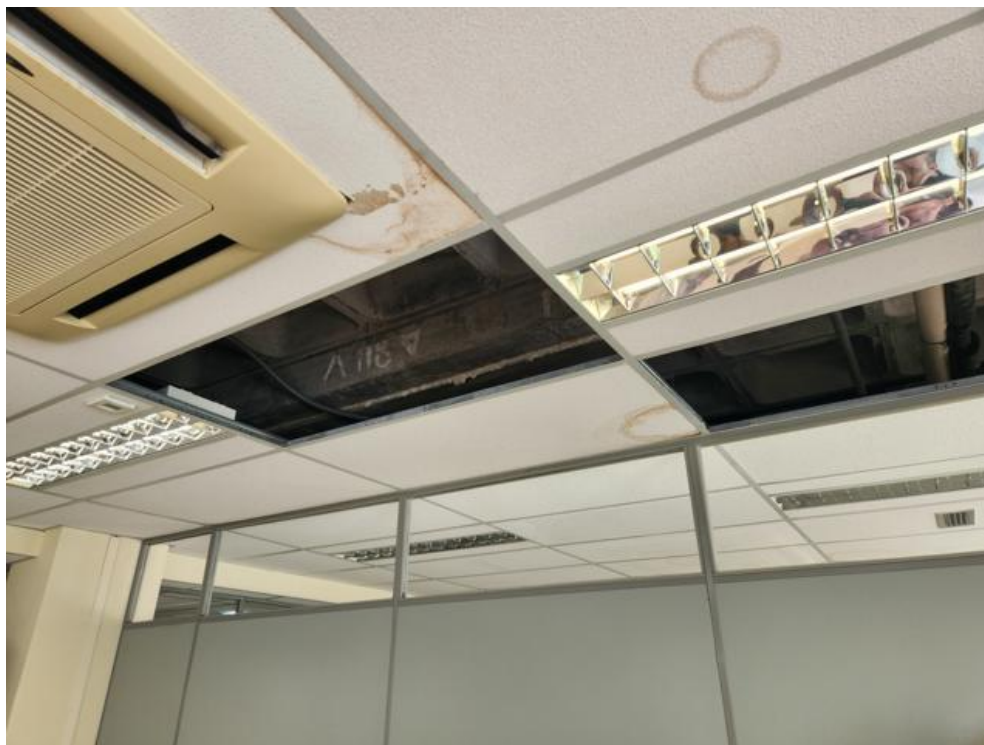
Imagem 72 – Placas de forro mineral danificadas.

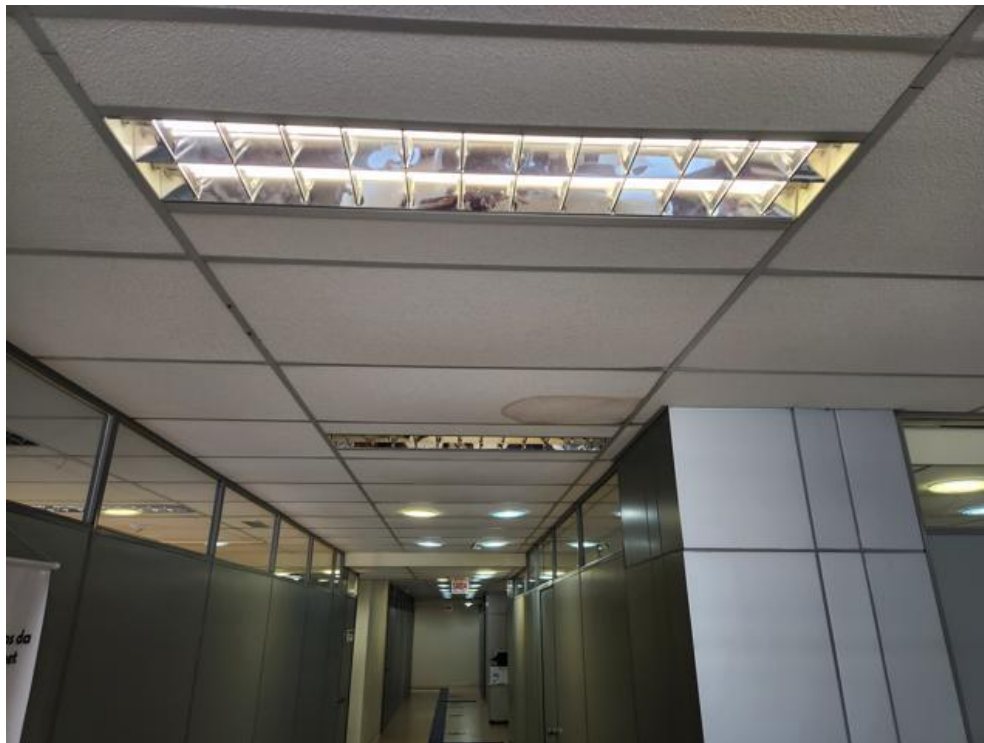
Imagem 80 – Placa de forro mineral danificada.

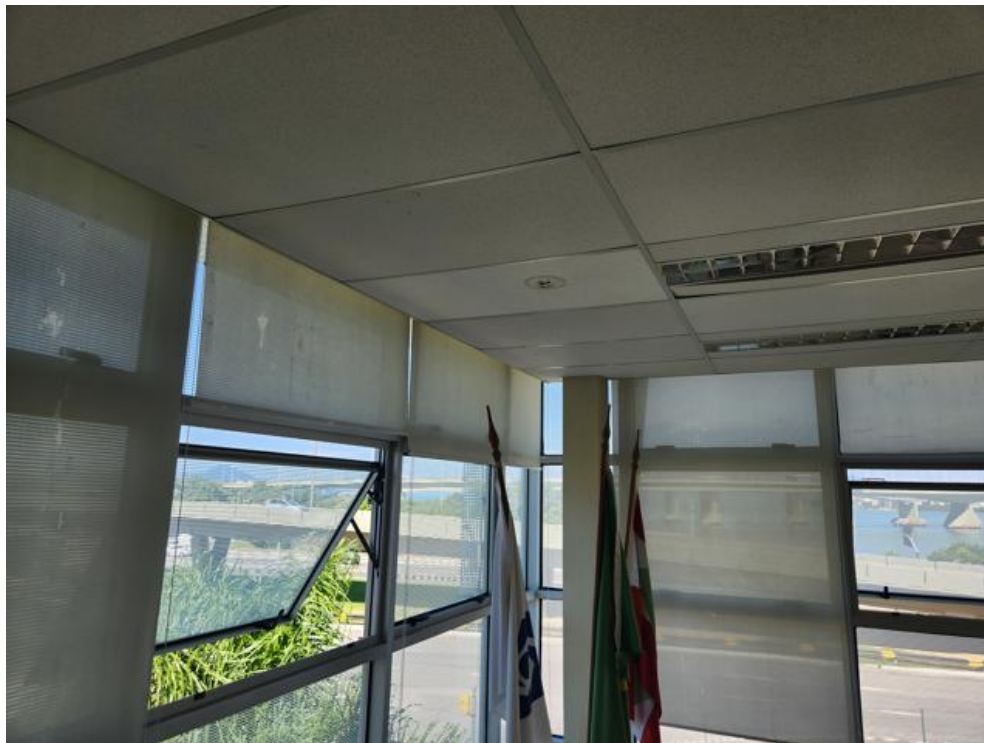
Imagem 82 – Persianas de controle solar com manchas de umidade.

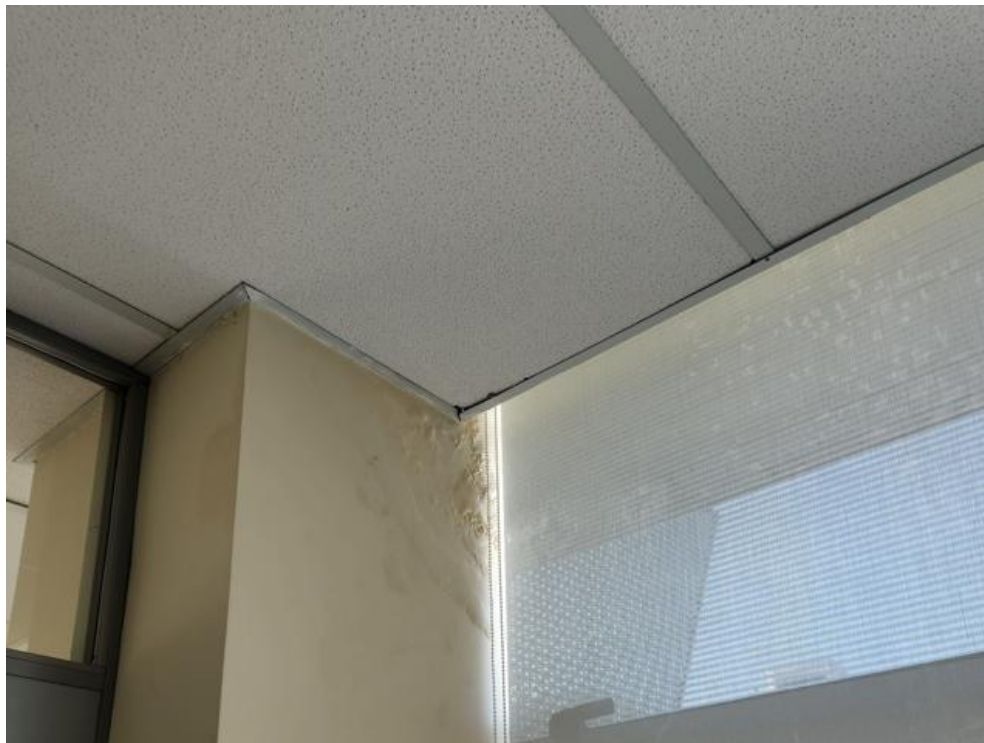
Imagem 92 – Marcas no revestimento das paredes, manchas nas persianas de controle solar.

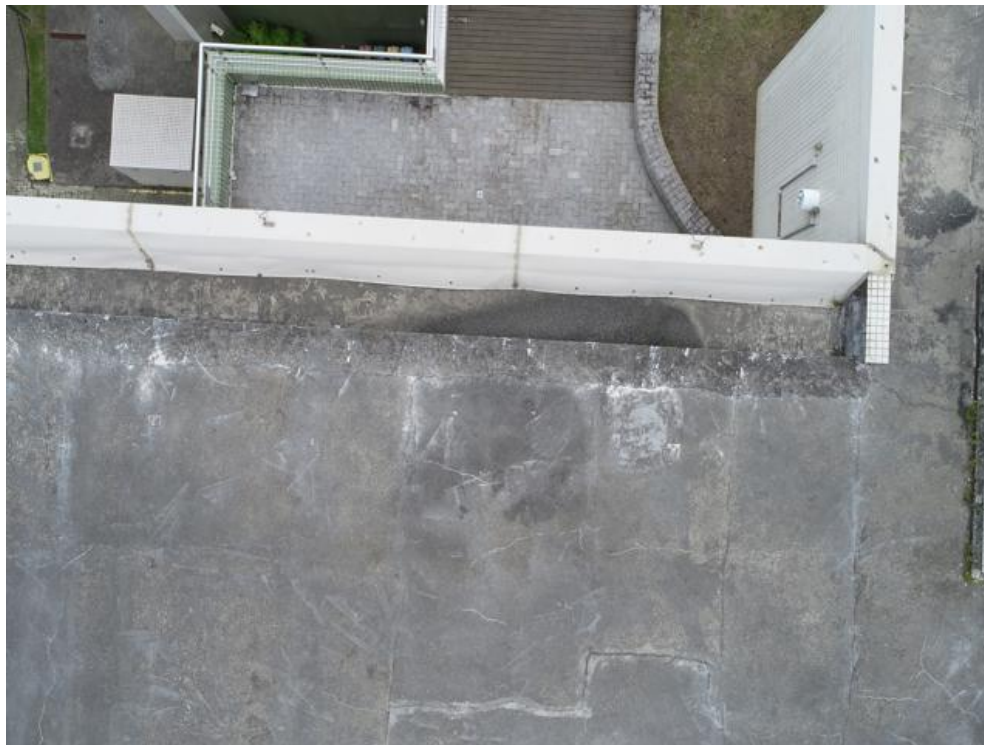
Imagem 114 – Acúmulo de umidade em calha estrutural, presença de vegetação.

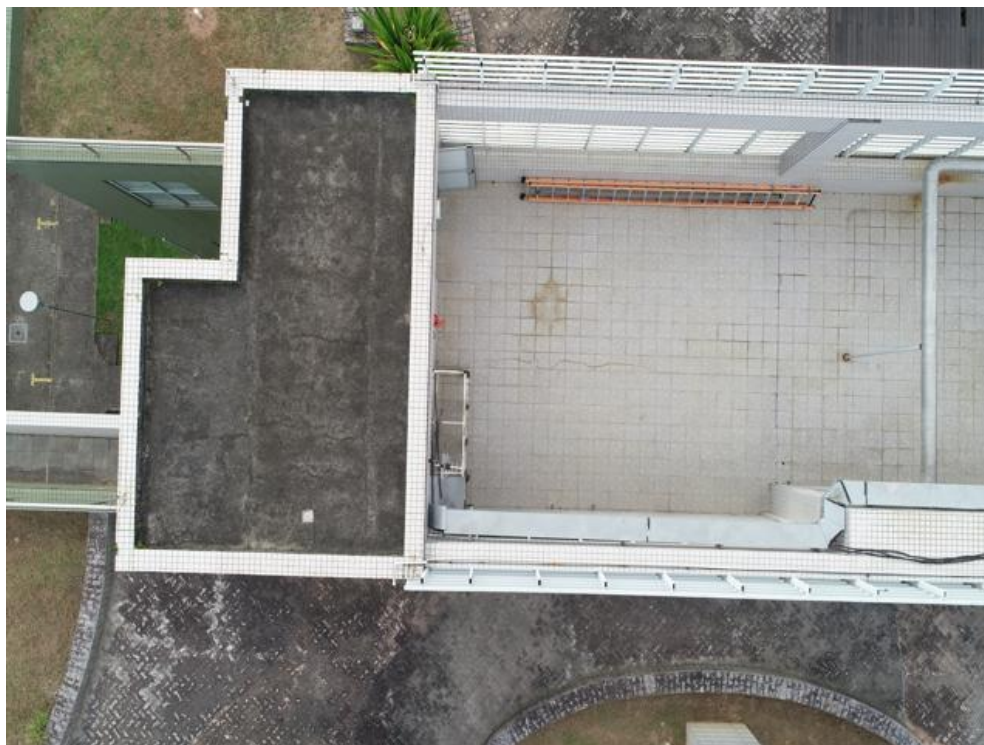
Imagem 134 – Áreas técnicas – Setores Verde, Magenta e Amarelo. Presença de sujeira nos rejuntos.

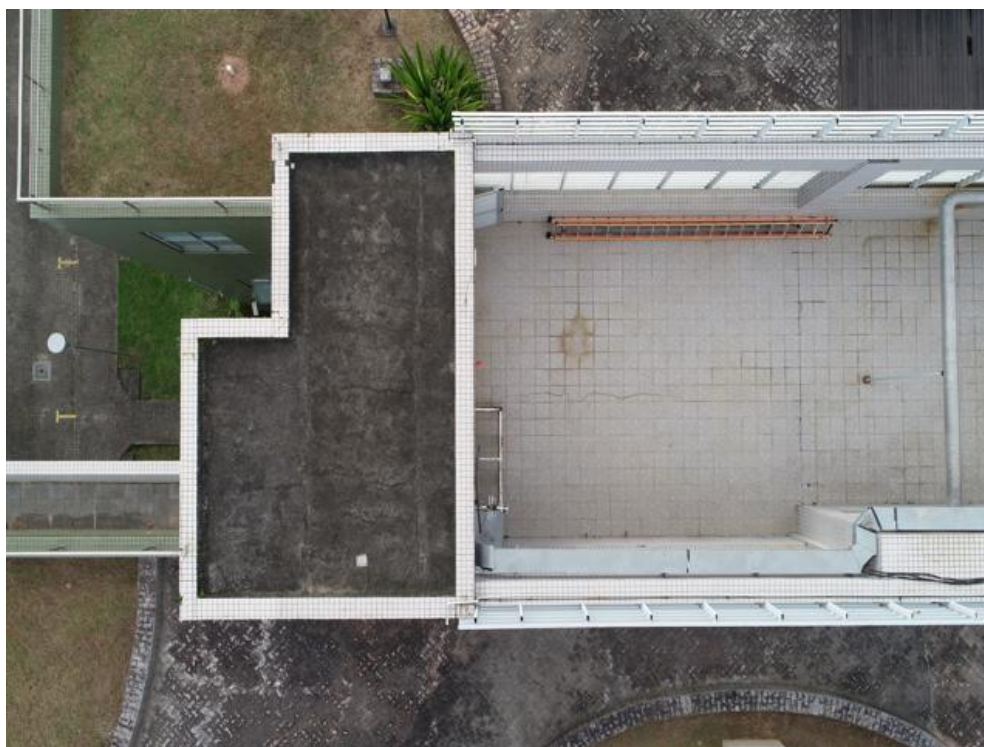
Imagem 135 - Áreas técnicas – Setores Verde, Magenta e Amarelo. Presença de sujeira nos rejuntos.

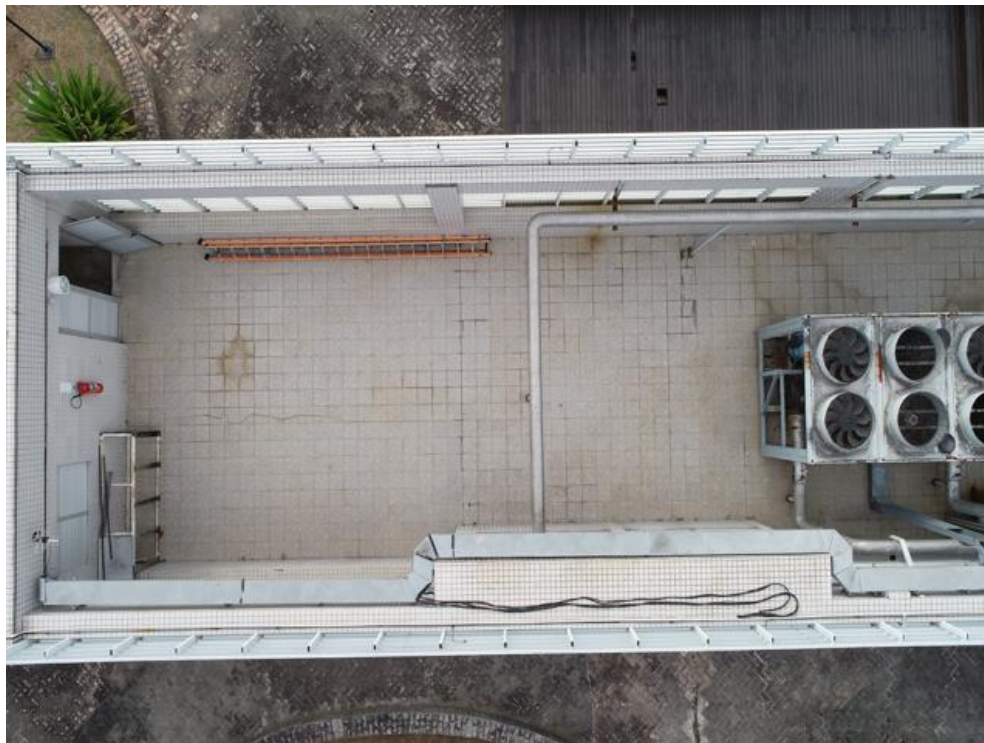
Imagem 136 - Áreas técnicas – Setores Verde, Magenta e Amarelo. Presença de sujeira nos rejuntas.

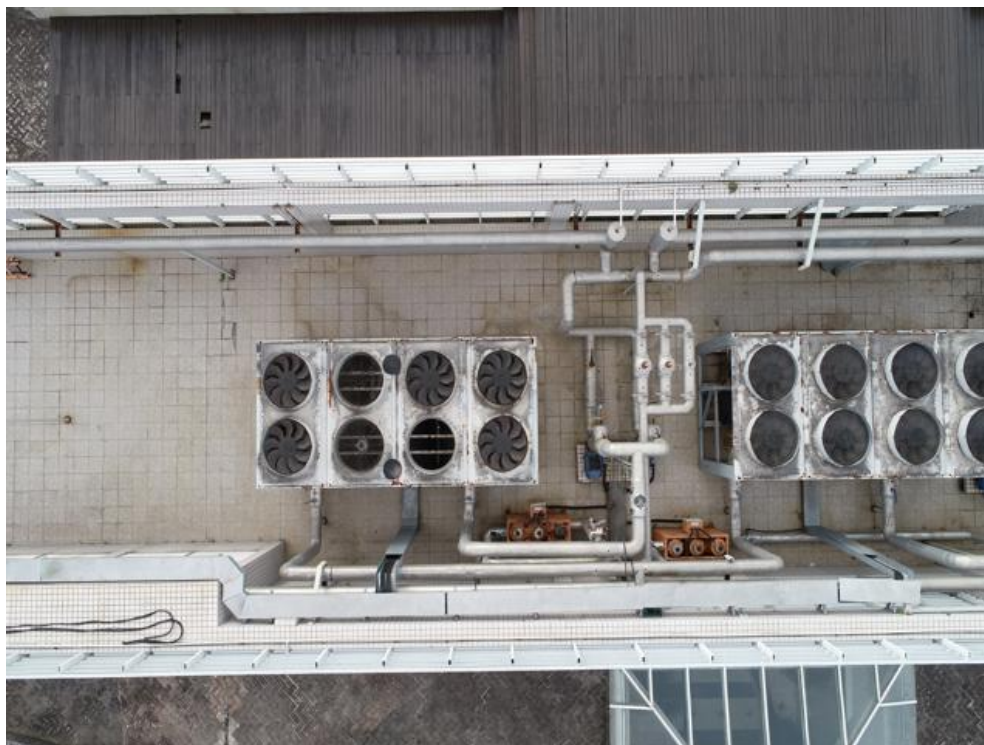
Imagem 137 - Áreas técnicas – Setores Verde, Magenta e Amarelo. Presença de sujeira nos rejuntas.

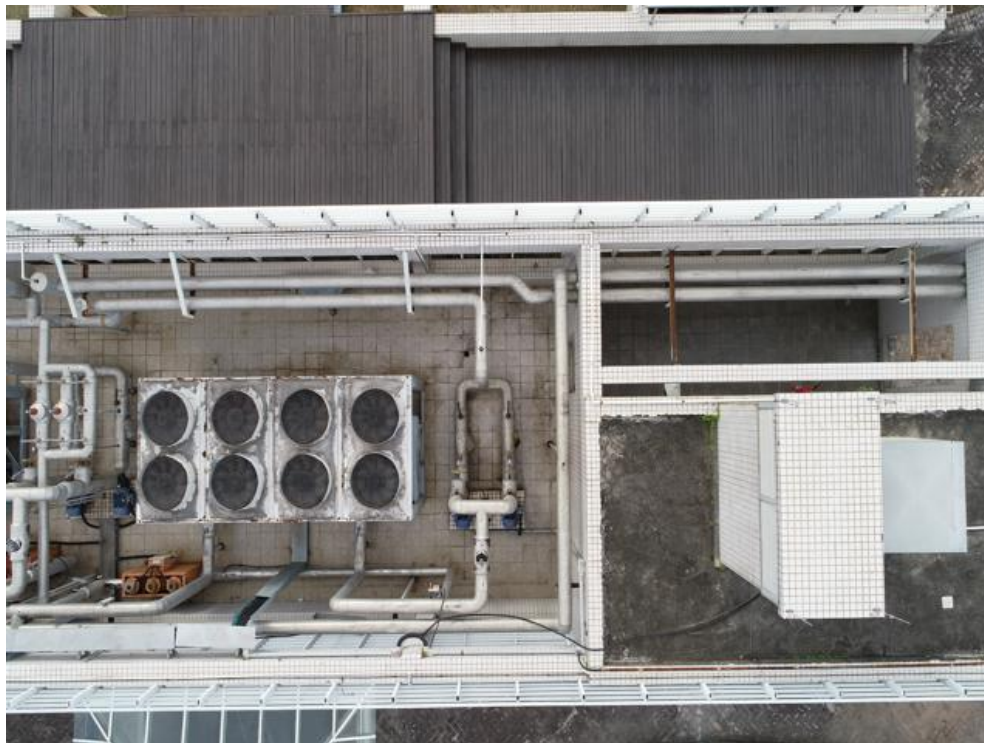
Imagem 138 - Áreas técnicas – Setores Verde, Magenta e Amarelo. Presença de sujeira nos rejuntos.

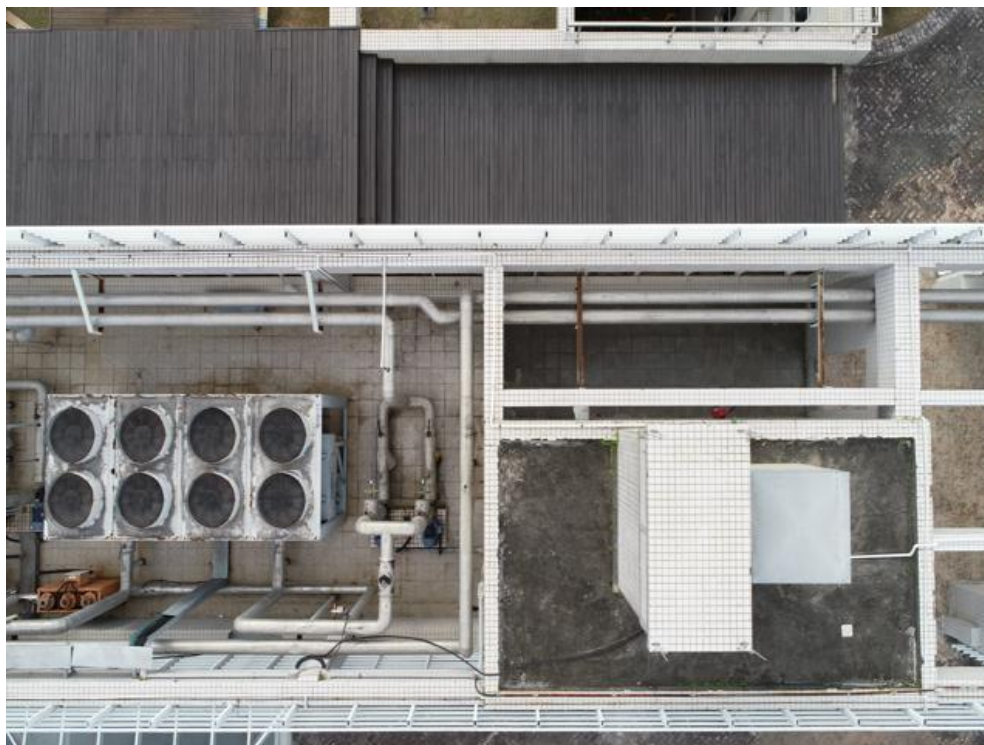
Imagem 139 - Áreas técnicas – Setores Verde, Magenta e Amarelo. Presença de sujeira nos rejuntos.

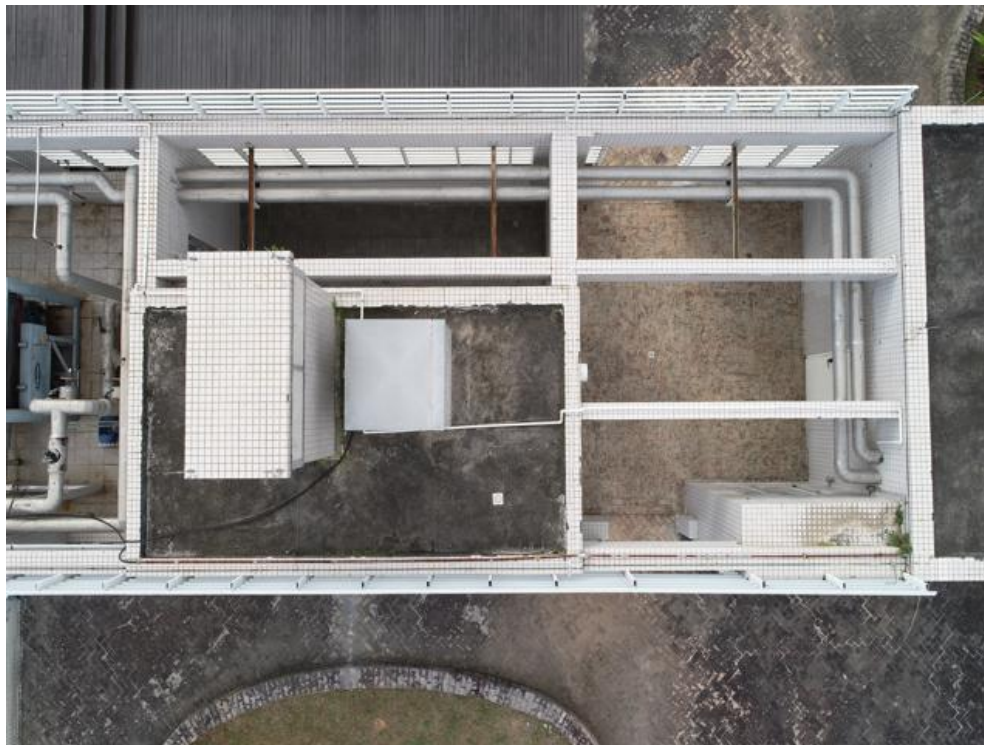
Imagem 140 - Áreas técnicas – Setores Verde, Magenta e Amarelo.

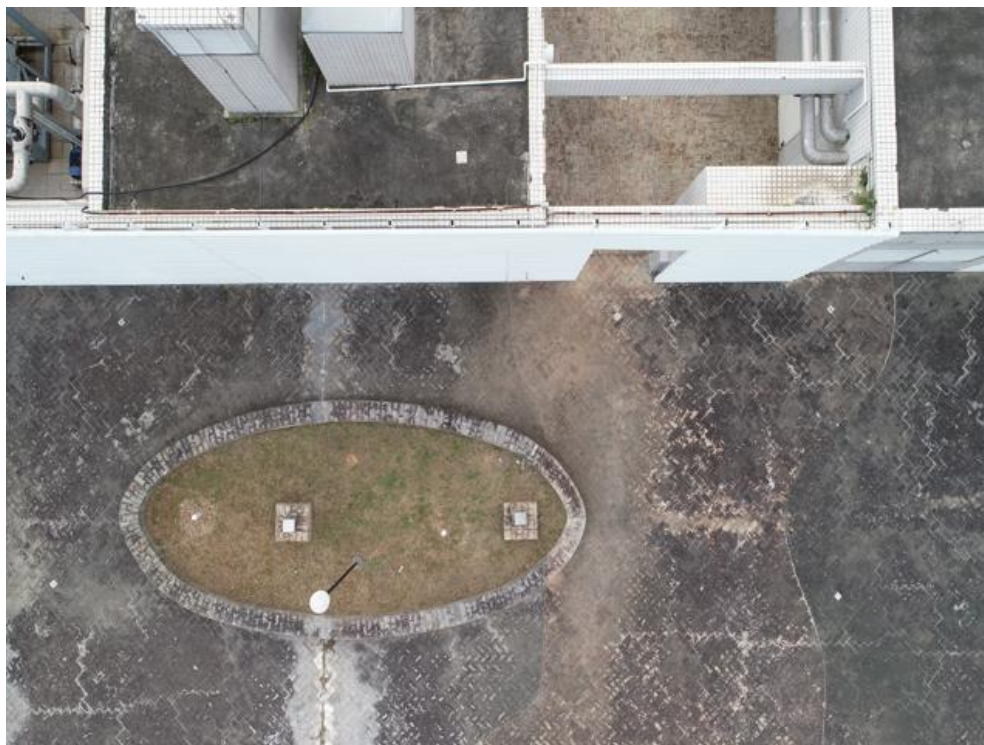
Imagem 141 - Áreas técnicas – Setores Verde, Magenta e Amarelo. Presença de sujeira nos rejuntos.

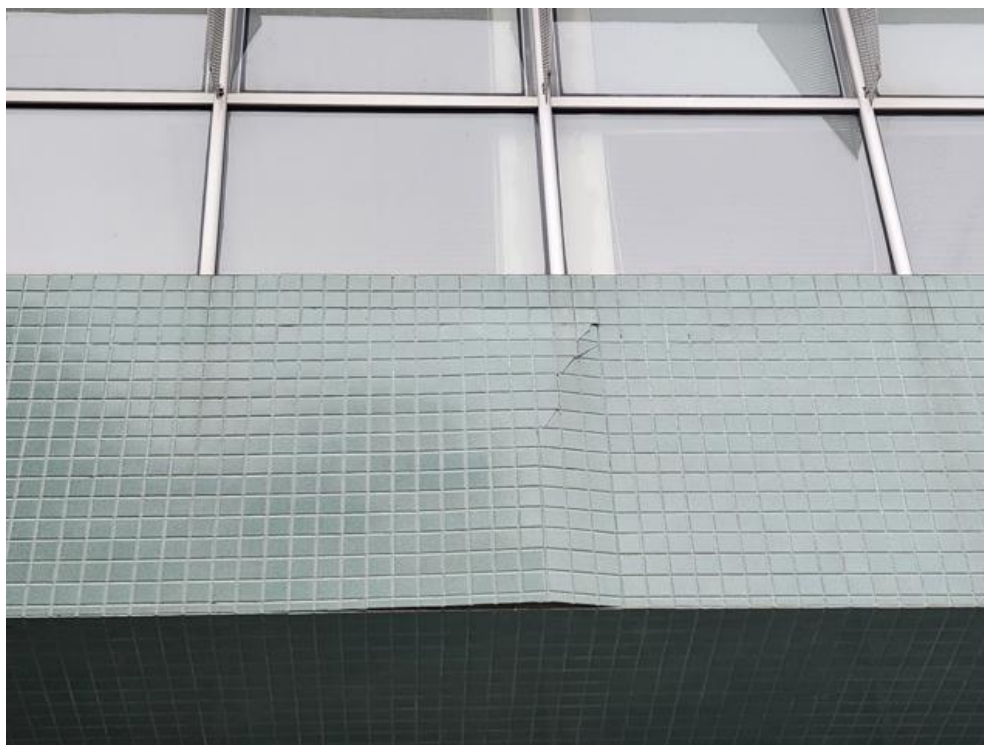
Imagem 142 – Deslocamento das pastilhas

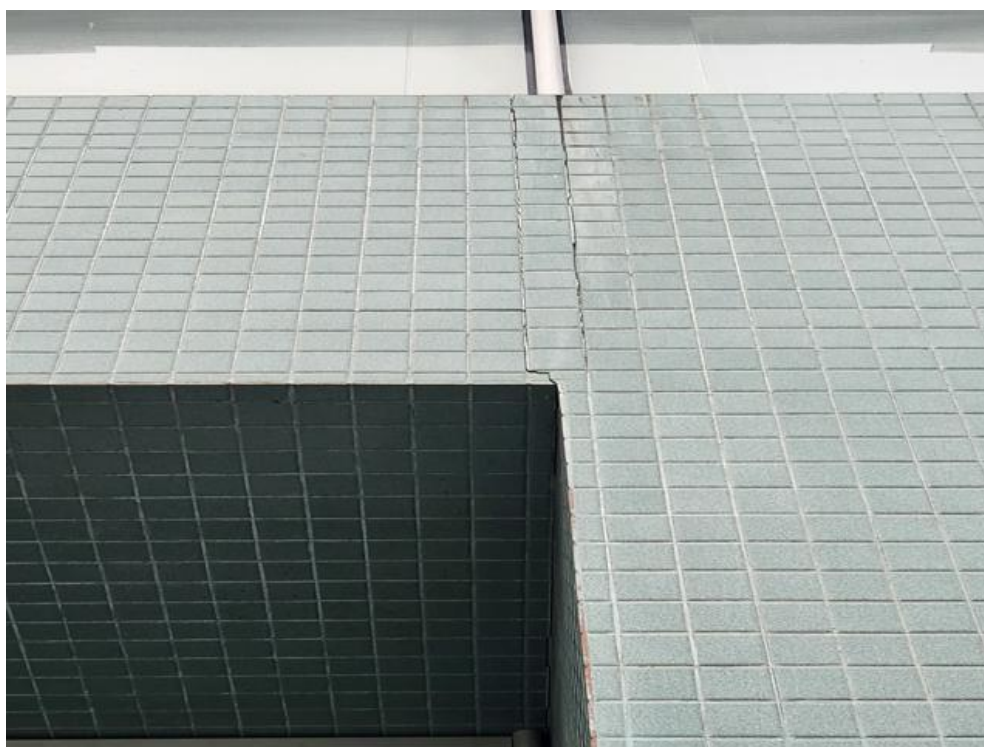
Imagem 143 – Pastilhas no alinhamento de junta de construção se soltando

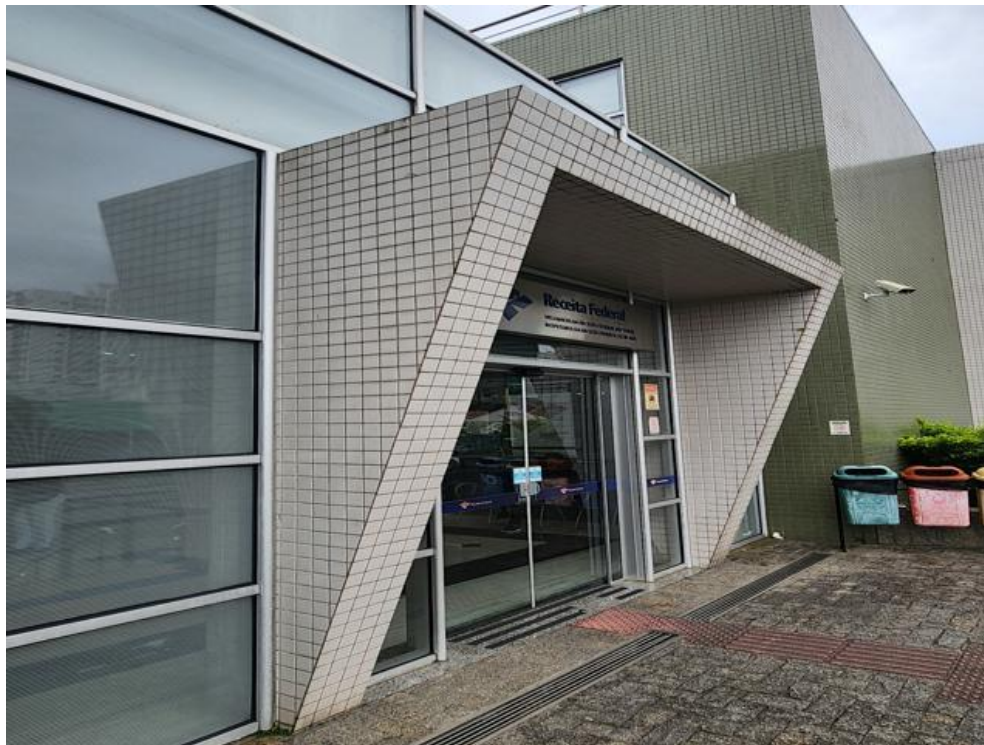
Imagem 144 – Pastilhas brancas e verdes com ausência praticamente total dos rejuntas, cobertura em pastilhas com ausência de pingadeiras.

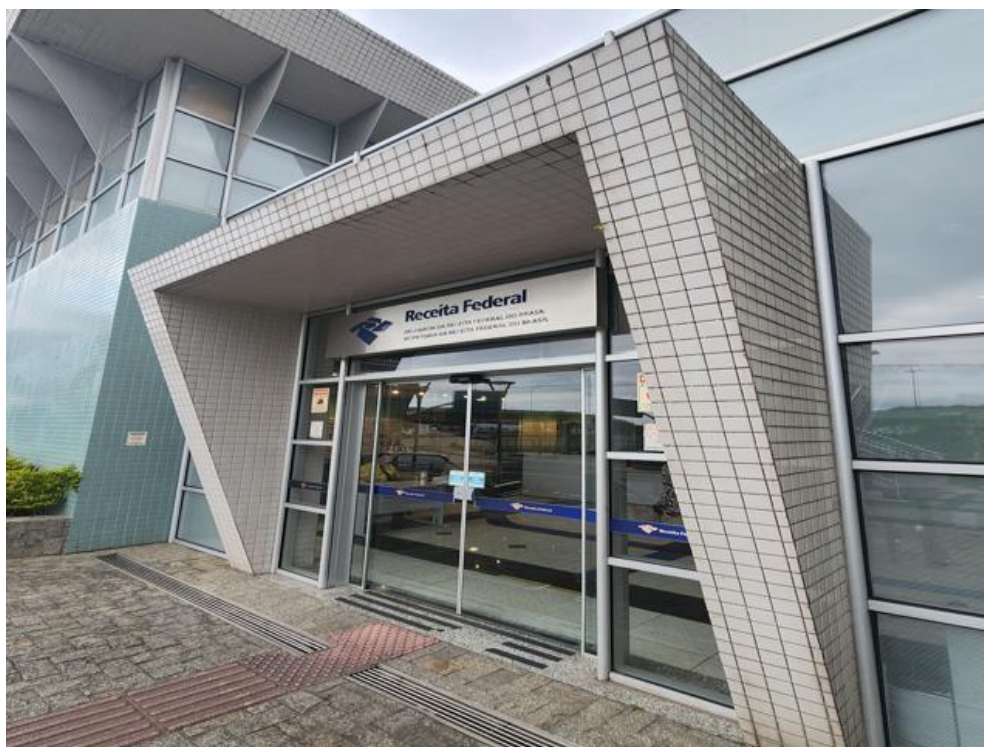
Imagem 145 - Pastilhas brancas e verdes com ausência praticamente total dos rejuntas, cobertura em pastilhas com ausência de pingadeiras.

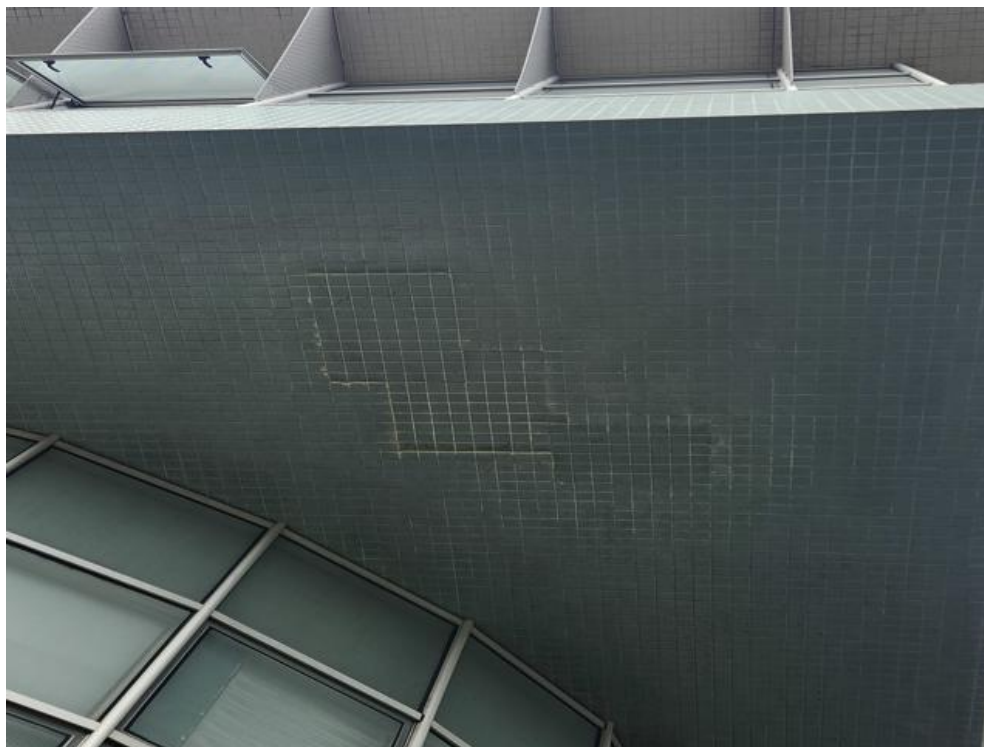
Imagem 147 – Reparo com Pastilhas com aplicação de rejunte de cor diferente

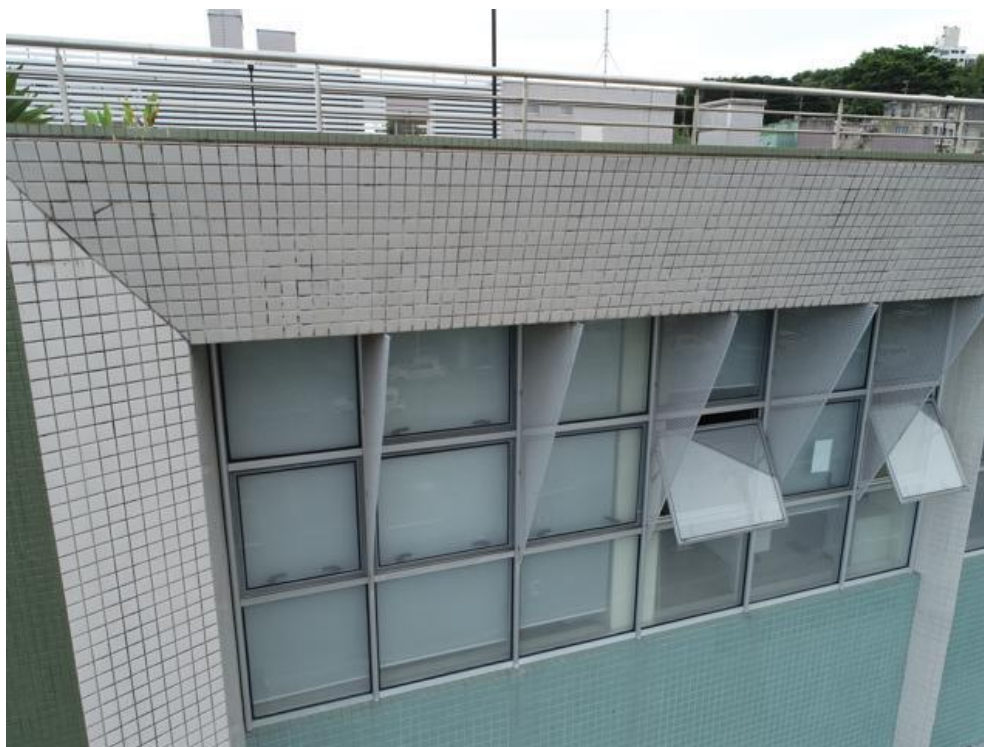
Imagem 149 – Ausência das pingadeiras, presença grande de sujeira e ausência dos rejuntas.

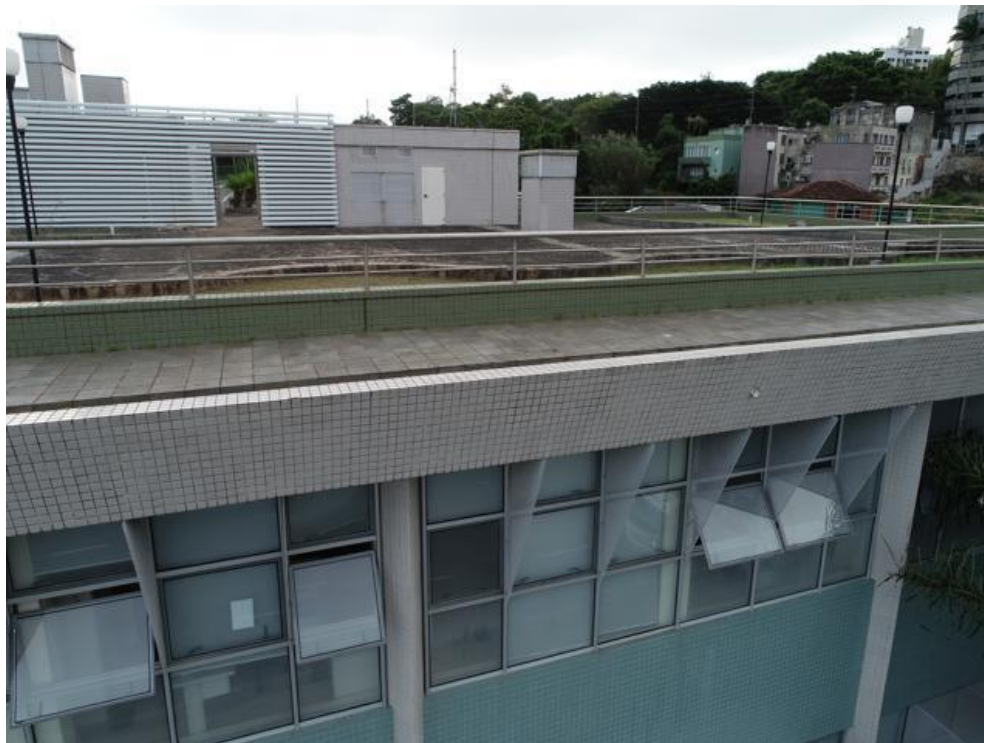
Imagem 150 - Ausência das pingadeiras, presença grande de sujidade e ausência dos rejuntos.

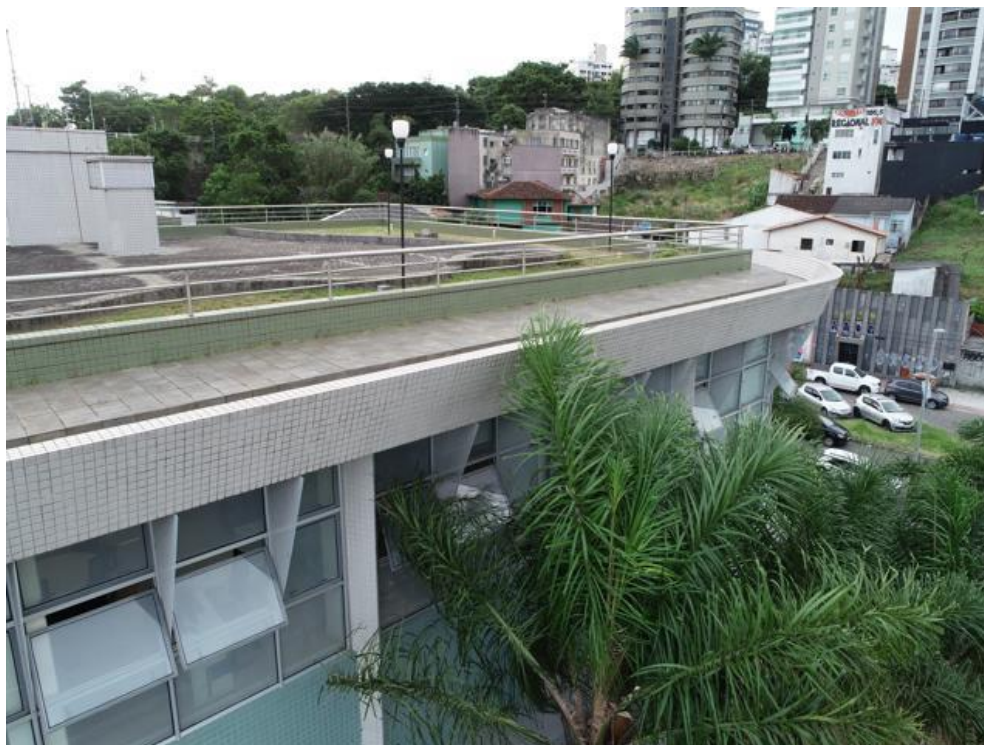
Imagem 151 - Ausência das pingadeiras, presença grande de sujidade e ausência dos rejuntos.

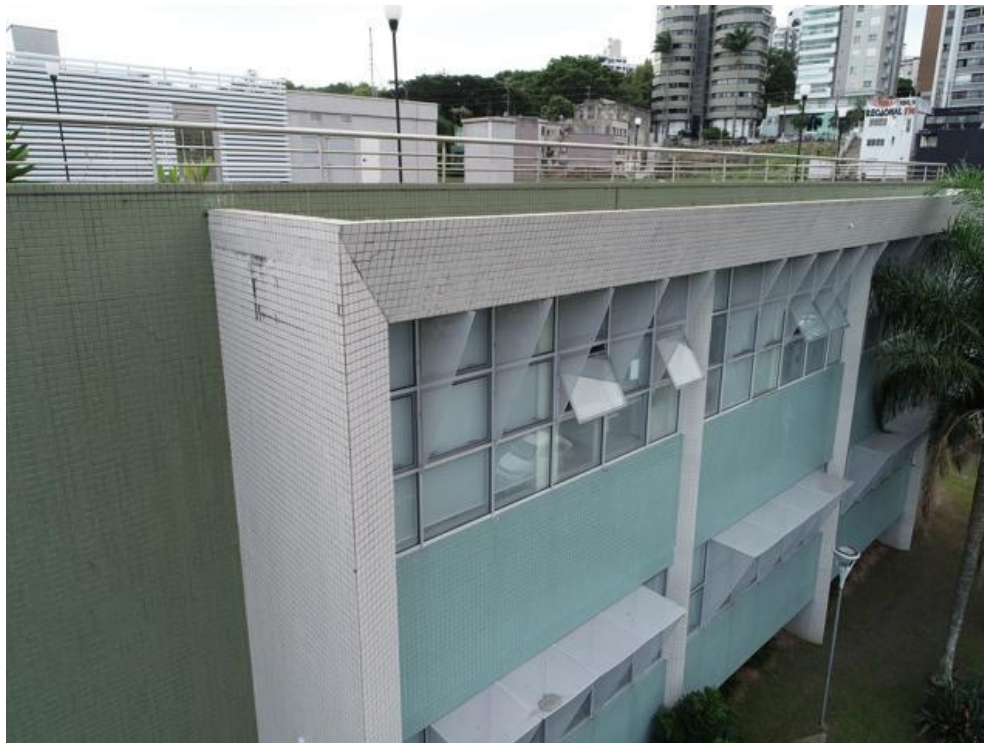
Imagem 152 – Tentativa de reparo localizado

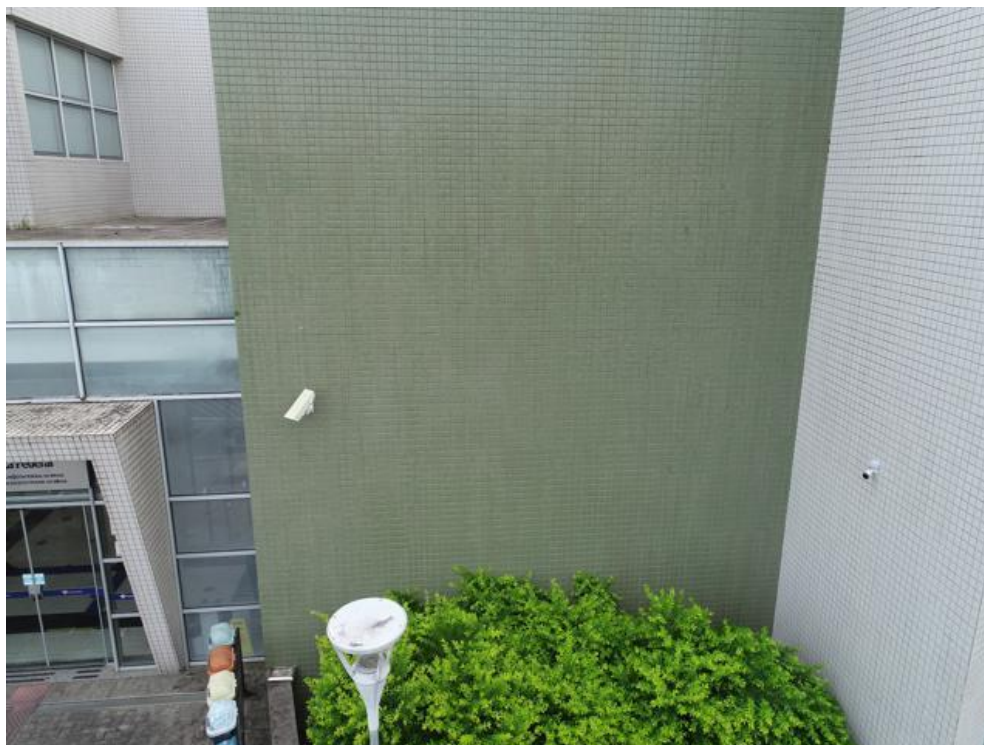
Imagem 153 – Presença de sujidade e ausência de rejuntas

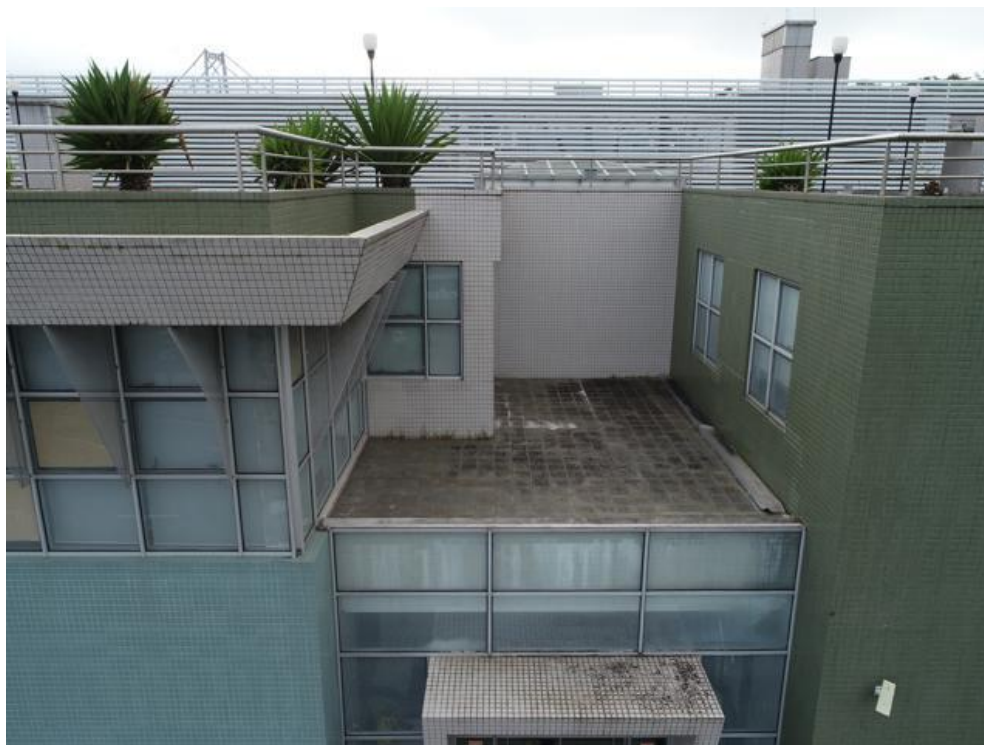
Imagem 155 – Presença severa de sujeira nas coberturas de laje e ardósia

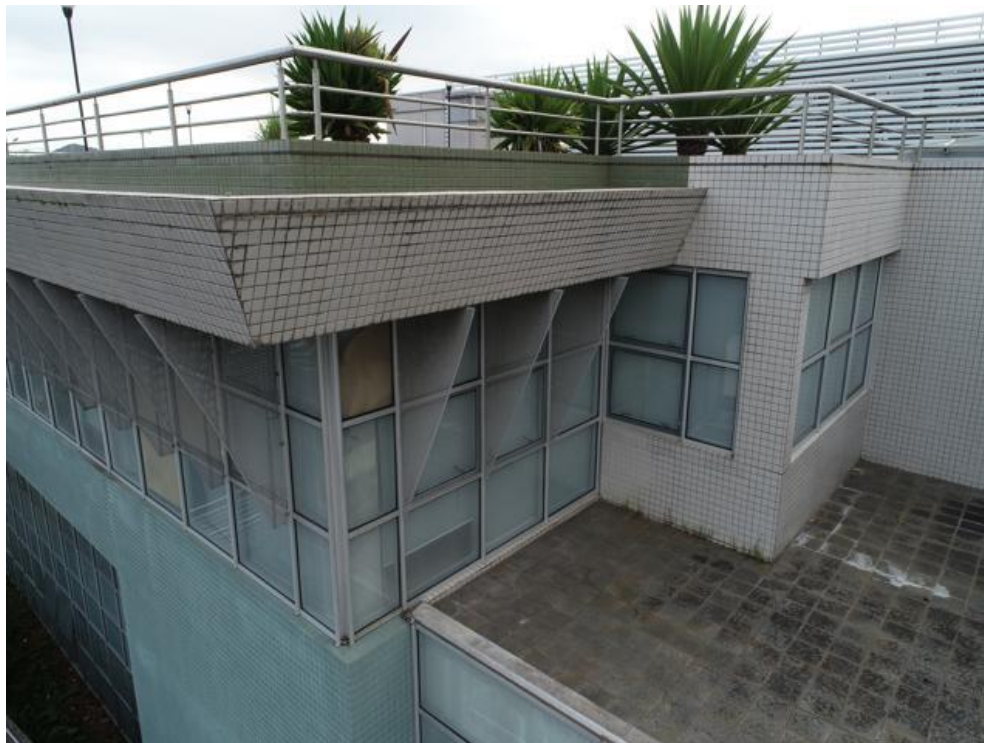
Imagem 156 – Presença de sujeira, ausência de pingadeiras e rejuntas.

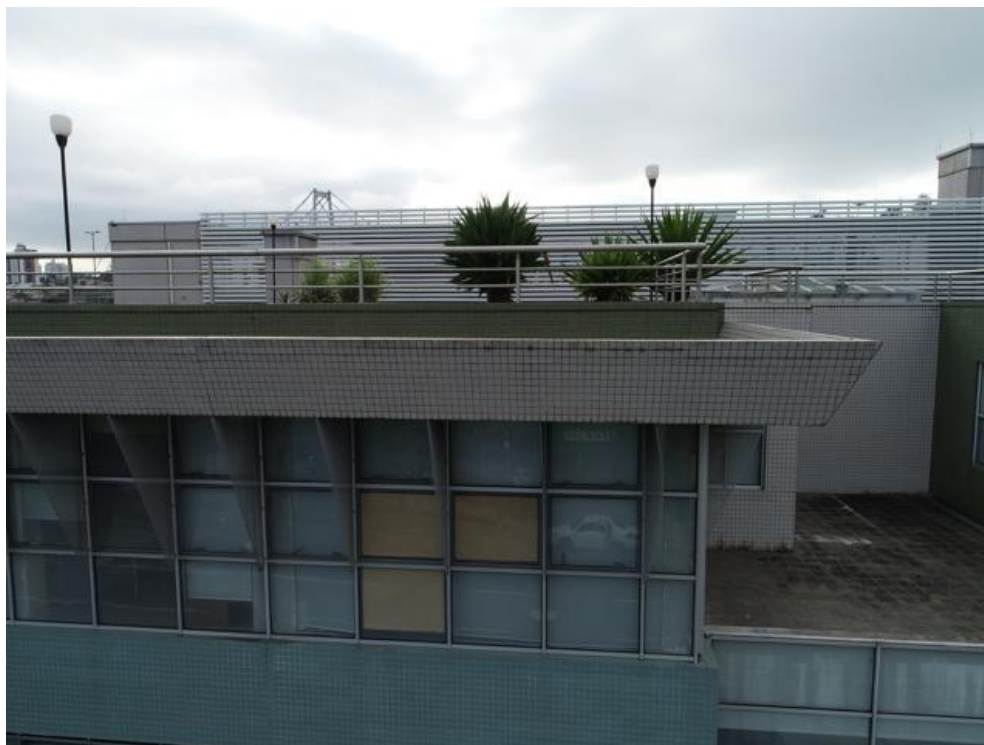
Imagem 157 - Presença de sujeira, ausência de pingadeiras e rejuntas.

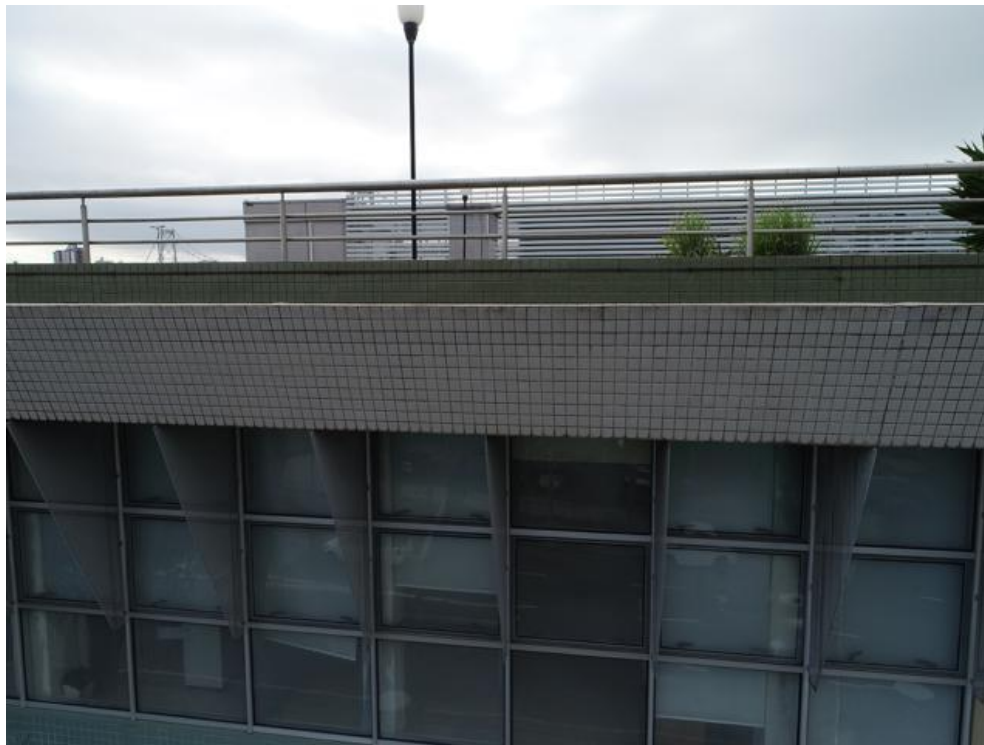
Imagem 158 - Presença de sujeira, ausência de pingadeiras e rejuntas.

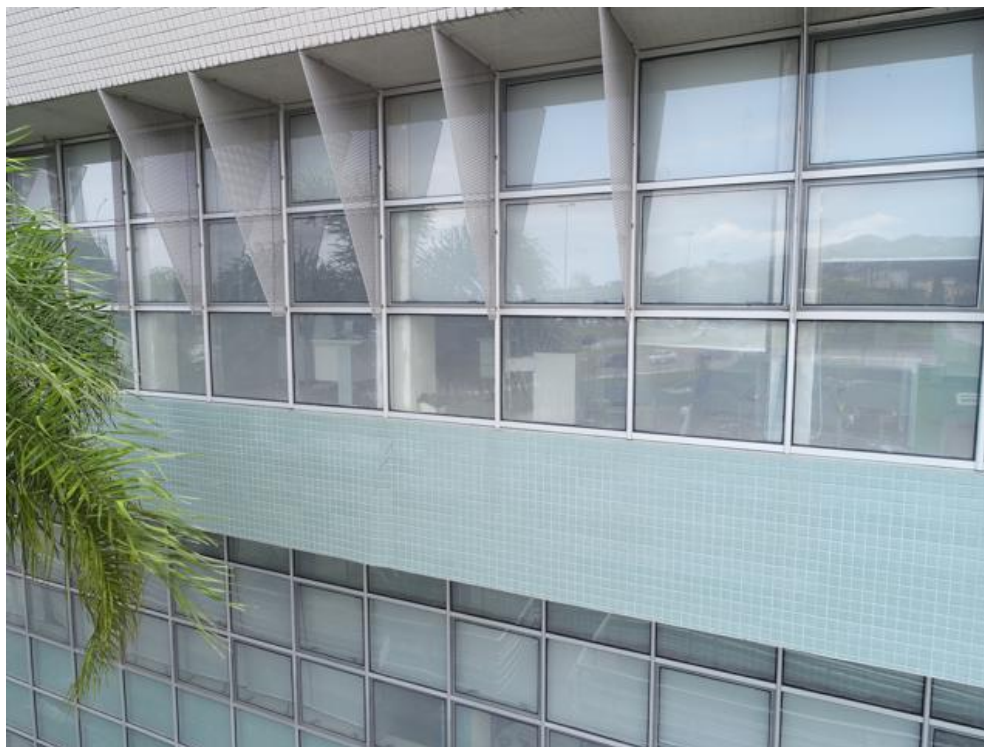
Imagem 159 – Pastilhas em verde claro com rejuntas em bom estado.
