RELATÓRIO FOTOGRÁFICO SAENG-09 Nº 034/2024

Anexo ao SAENG_2024_033_PT – ANÁLISE DAS PATOLOGIAS NA LAJE IMPERMEABILIZADA E DAS FACHADAS DO EDIFÍCIO SEDE DA DRF-FNS LOCALIZADO EM FLORIANÓPOLIS – SC.

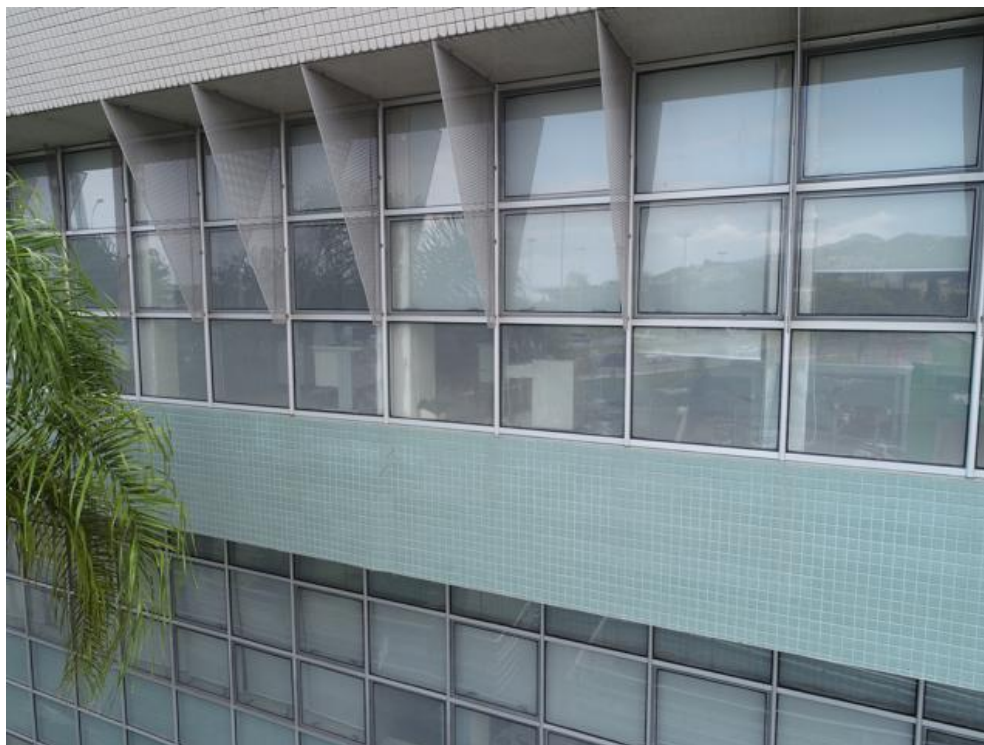
Imagem 160 - Pastilhas em verde claro com rejuntos em bom estado.

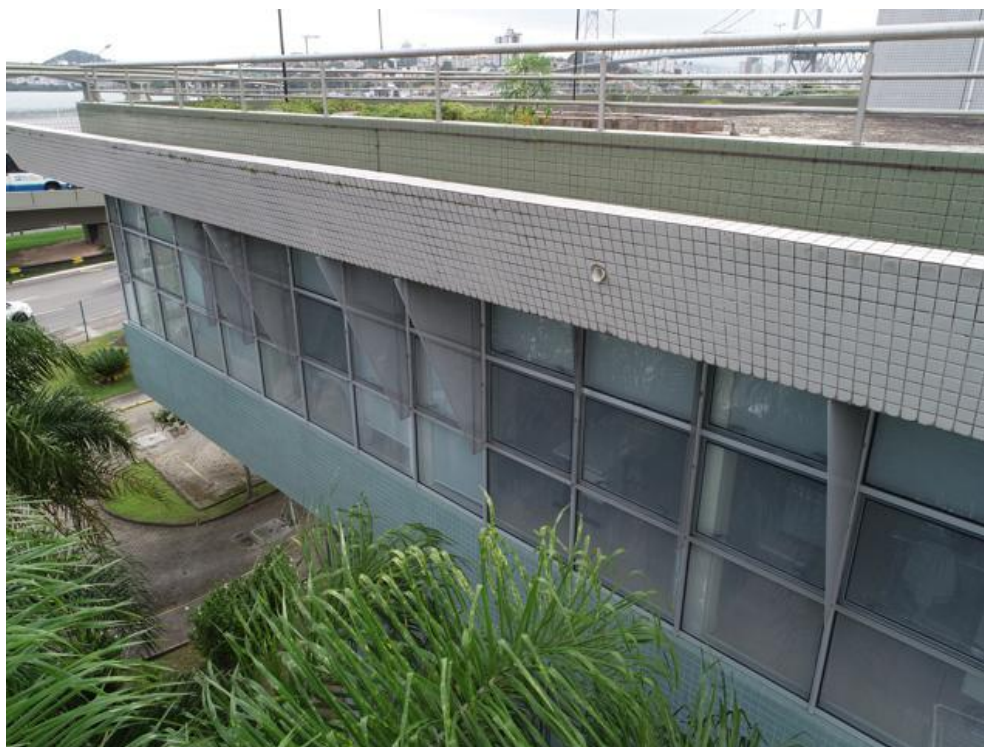
Imagem 161 – Pastilhas brancas sem rejunte e ausência de pingadeiras, inclusive no tudo de extravasamento das calhas estruturais.

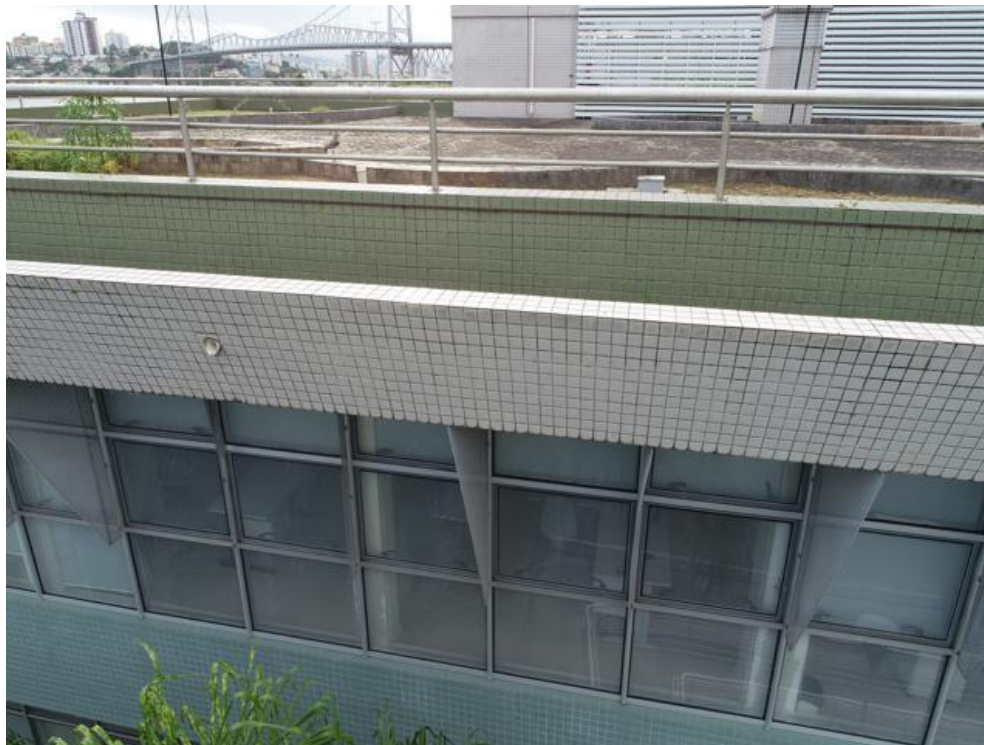
Imagem 162 - Pastilhas brancas sem rejunte e ausência de pingadeiras, inclusive no tampo de extravasamento das calhas estruturais.

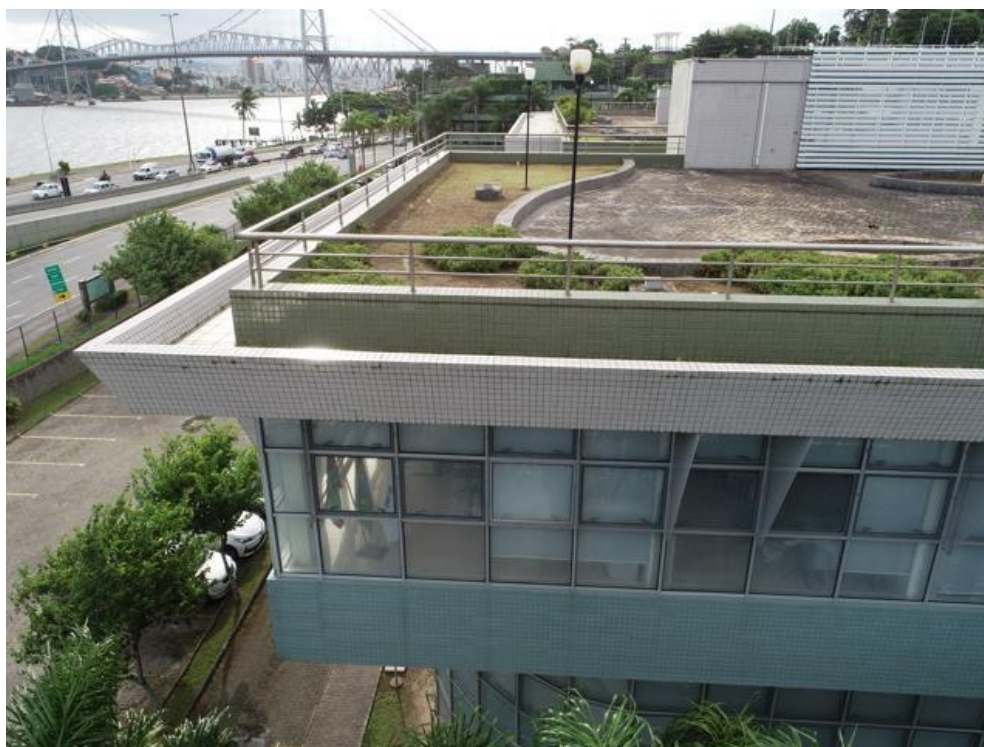
Imagem 163 - Pastilhas brancas sem rejunte e ausência de pingadeiras.

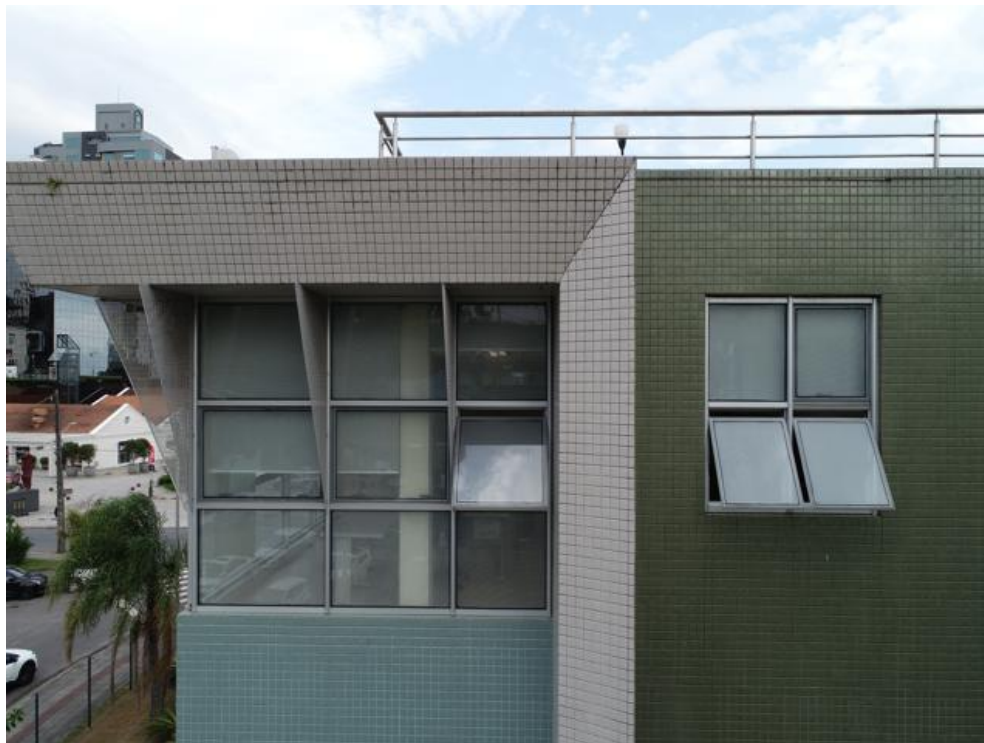
Imagem 166 – Presença de vegetação, sujeira e pastilhas sem rejunte.

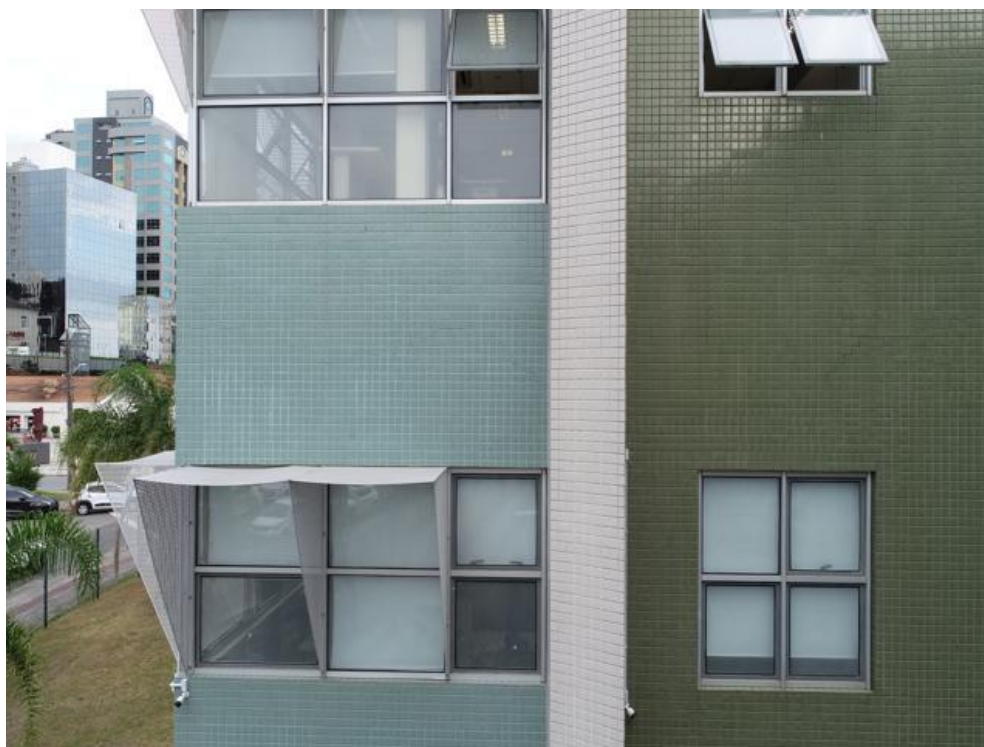
Imagem 167 – Deslocamento das pastilhas

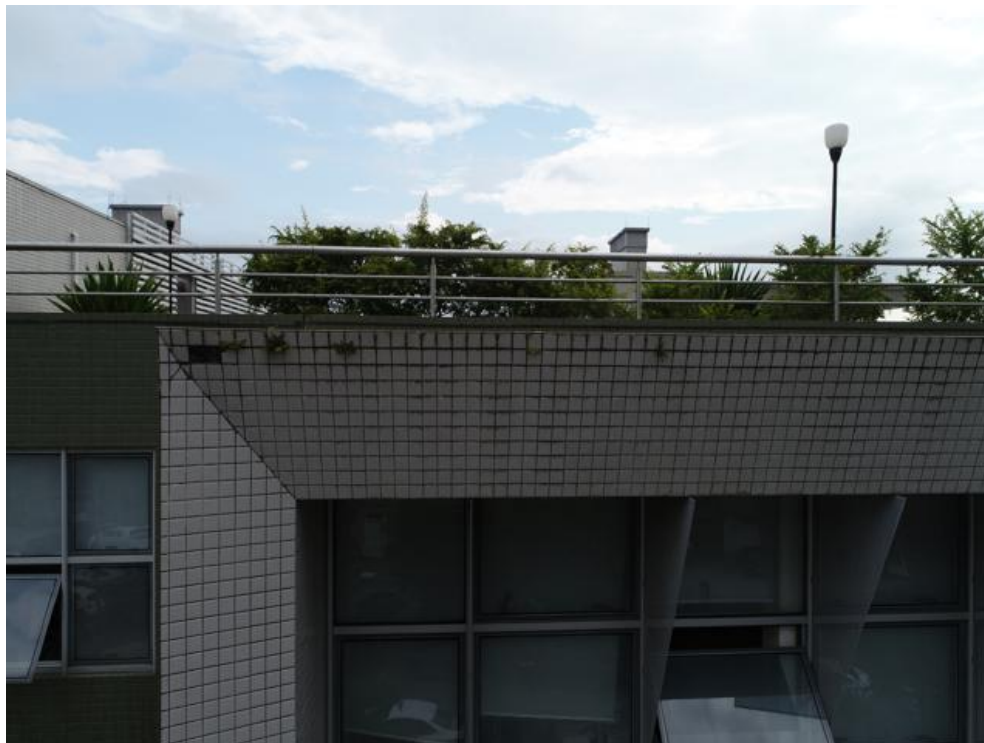
Imagem 172 – Lacunas nas pastilhas, presença de vegetação e sujeira, ausência de rejuntas e pingadeiras

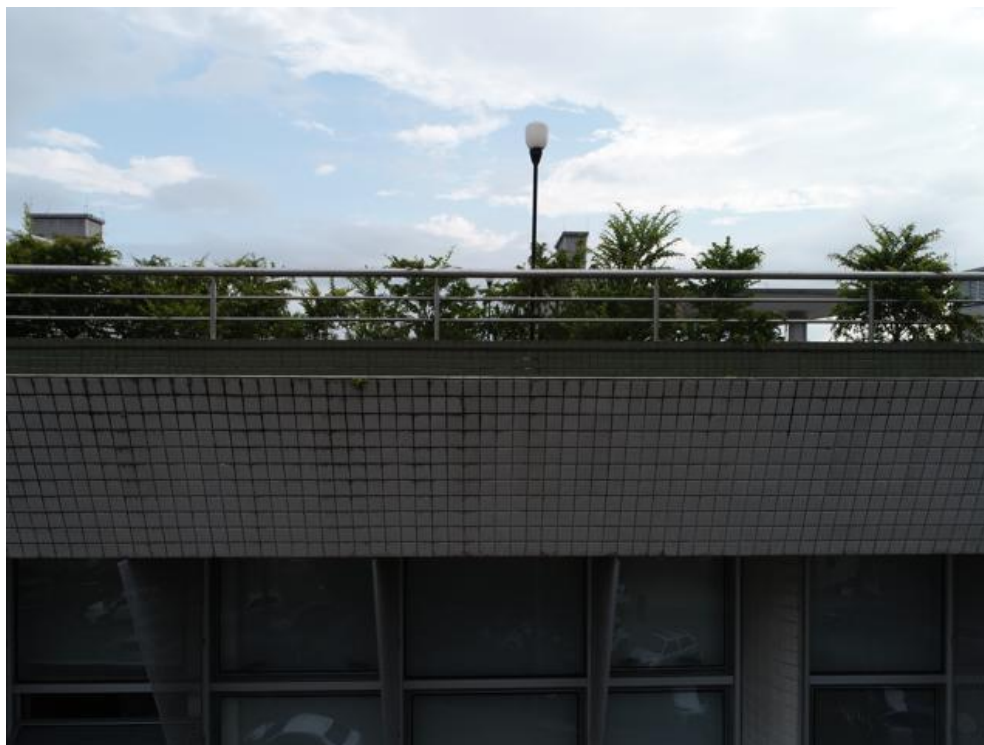
Imagem 173 - Lacunas nas pastilhas, presença de vegetação e sujeira, ausência de rejuntas e pingadeiras.

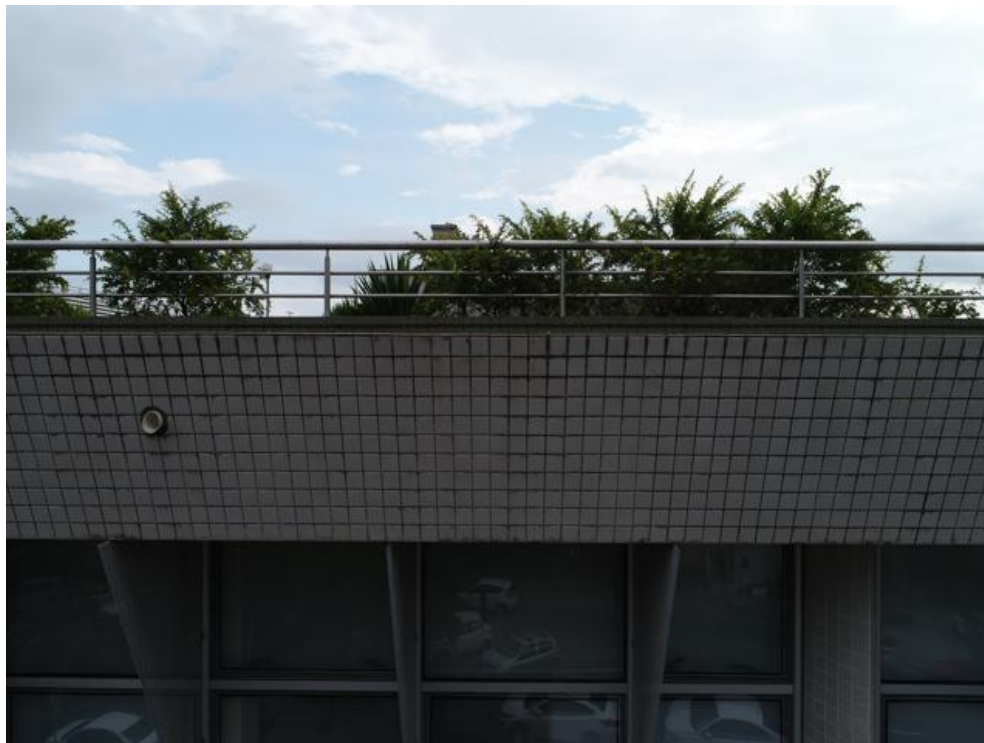
Imagem 174 - presença de vegetação e sujidade, ausência de rejuntas e pingadeiras.

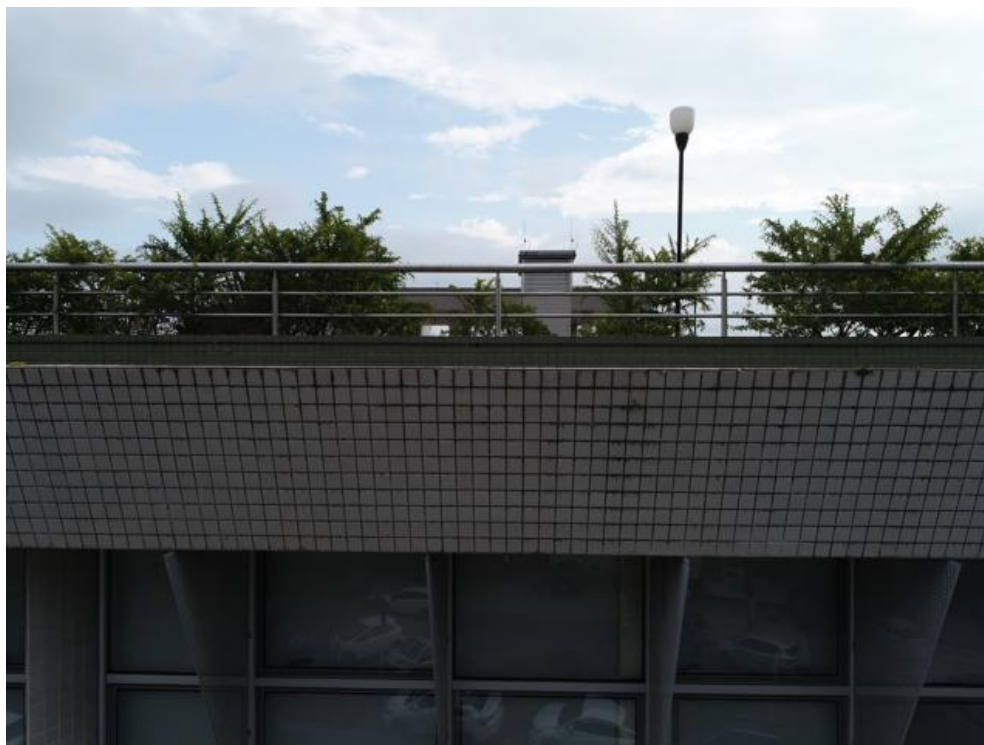
Imagem 175 - presença de vegetação e sujidade, ausência de rejuntas e pingadeiras.

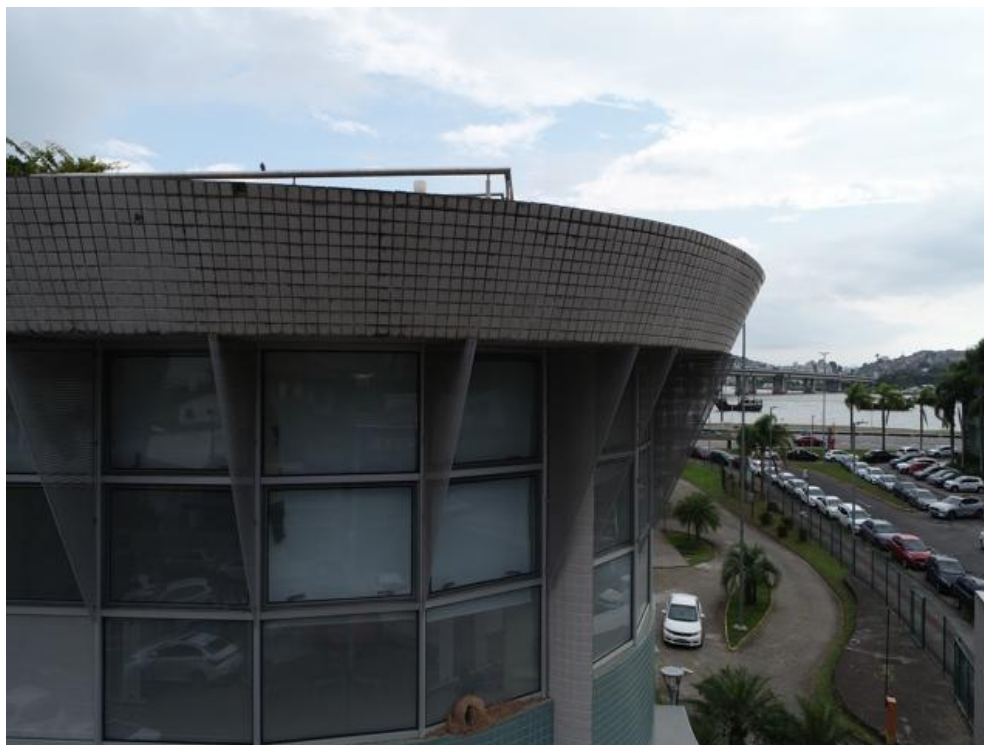
Imagem 176 – Lacunas nas pastilhas, presença de sujeira, ausência de pingadeiras e rejunte branco

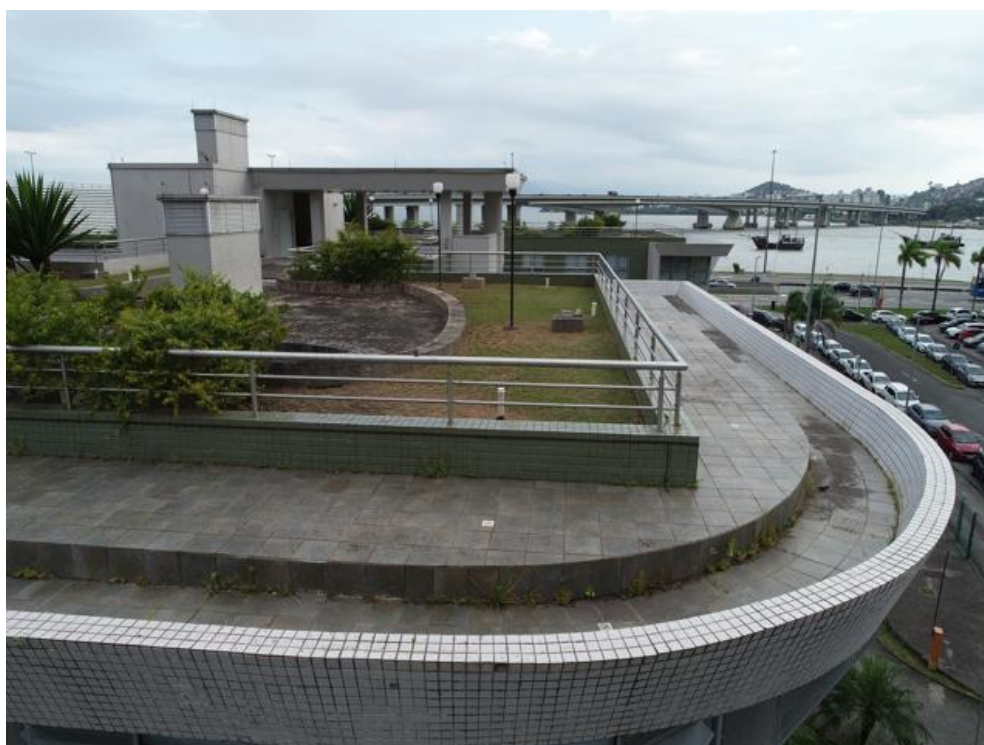
Imagem 177 – Imagem da calha estrutural, com grande presença de vegetação

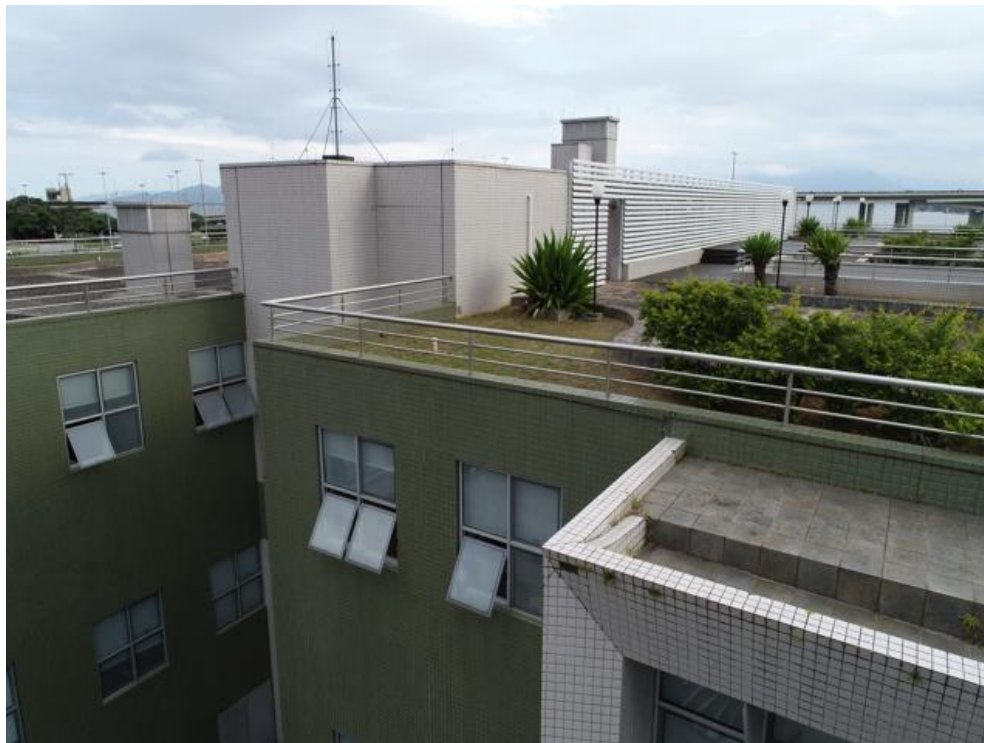
Imagem 178 – Lacunas nas pastilhas, presença de sujeira, vegetação e ausência das pingadeiras e rejuntas.

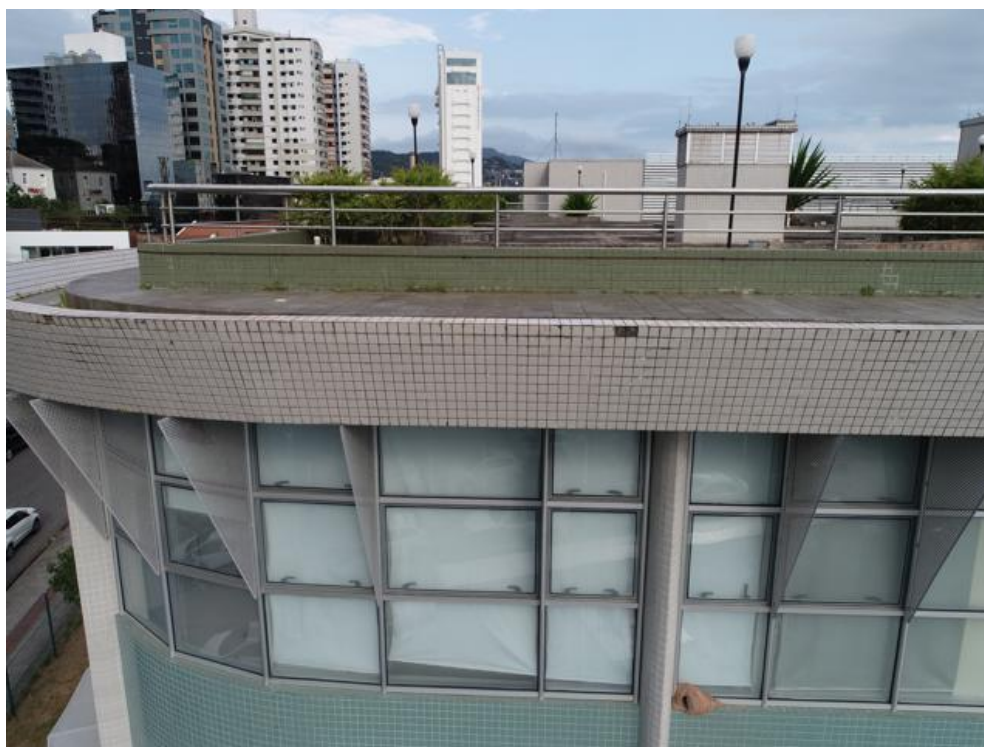
Imagem 179 - Lacunas nas pastilhas, presença de sujeira, vegetação e ausência das pingadeiras e rejuntas.

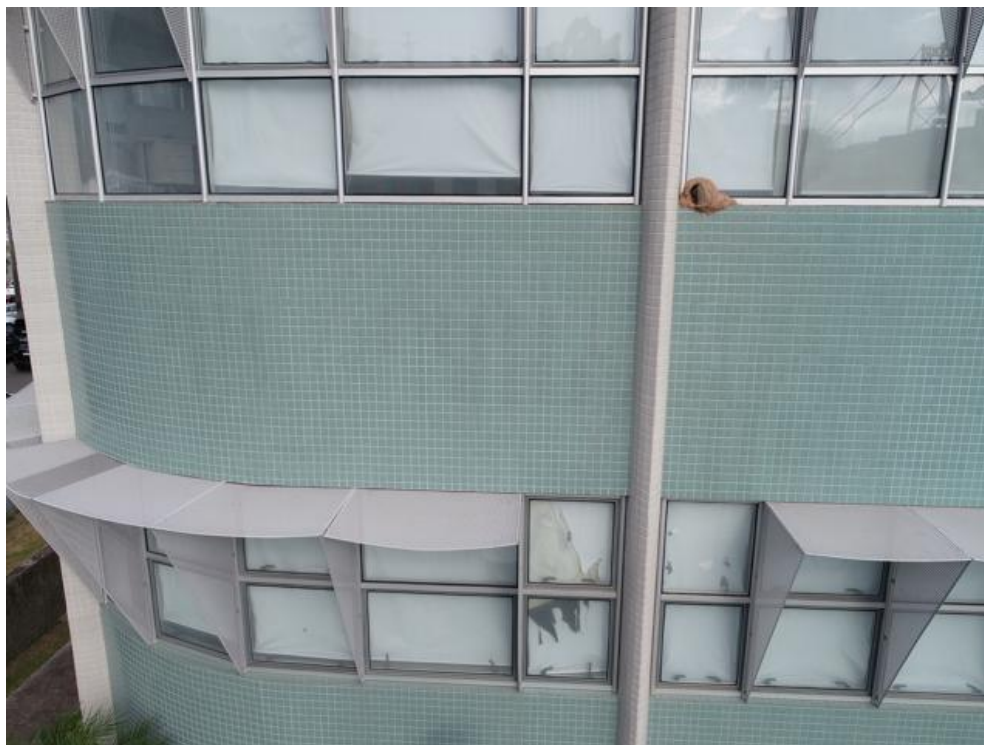
Imagem 180 – Pastilhas de verde claro com o rejunte preservado.

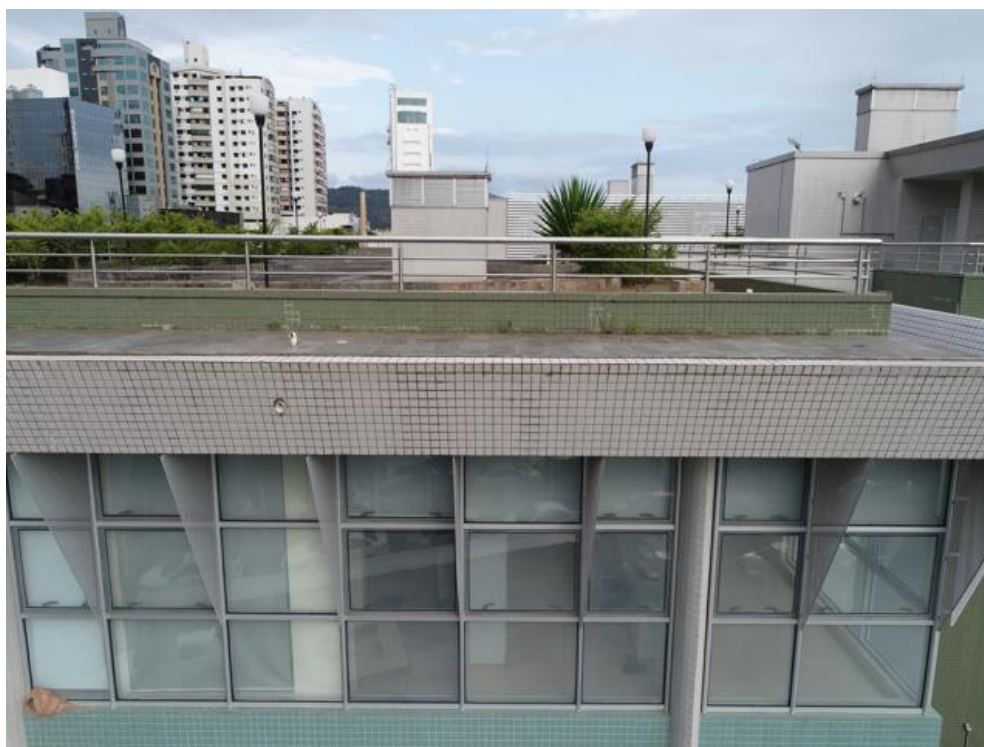
Imagem 181 - Lacunas nas pastilhas, presença de sujeira, vegetação e ausência das pingadeiras e rejuntas.

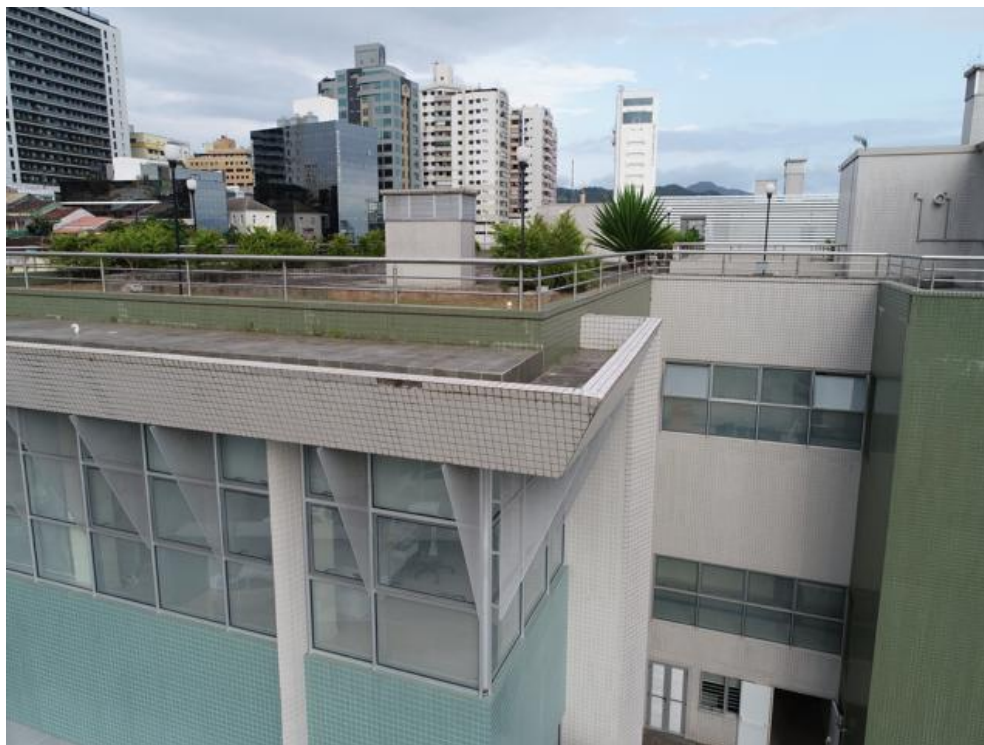
Imagem 182 - Lacunas nas pastilhas, presença de sujeira, vegetação e ausência das pingadeiras e rejuntas.

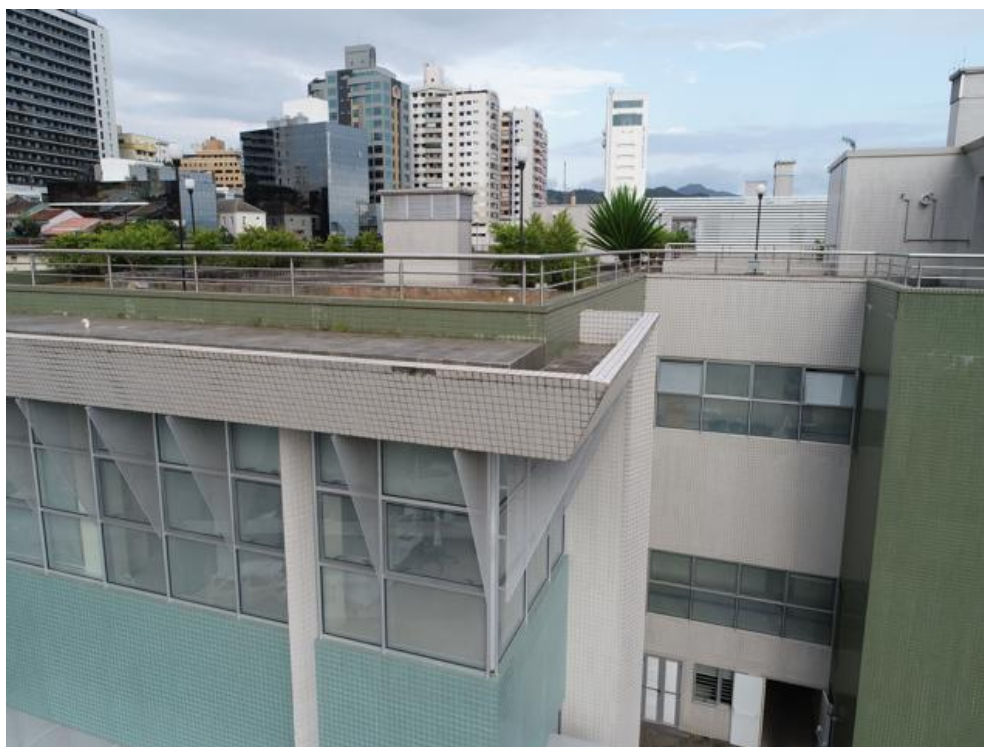
Imagem 183 - Lacunas nas pastilhas, presença de sujeira, vegetação e ausência das pingadeiras e rejuntas.

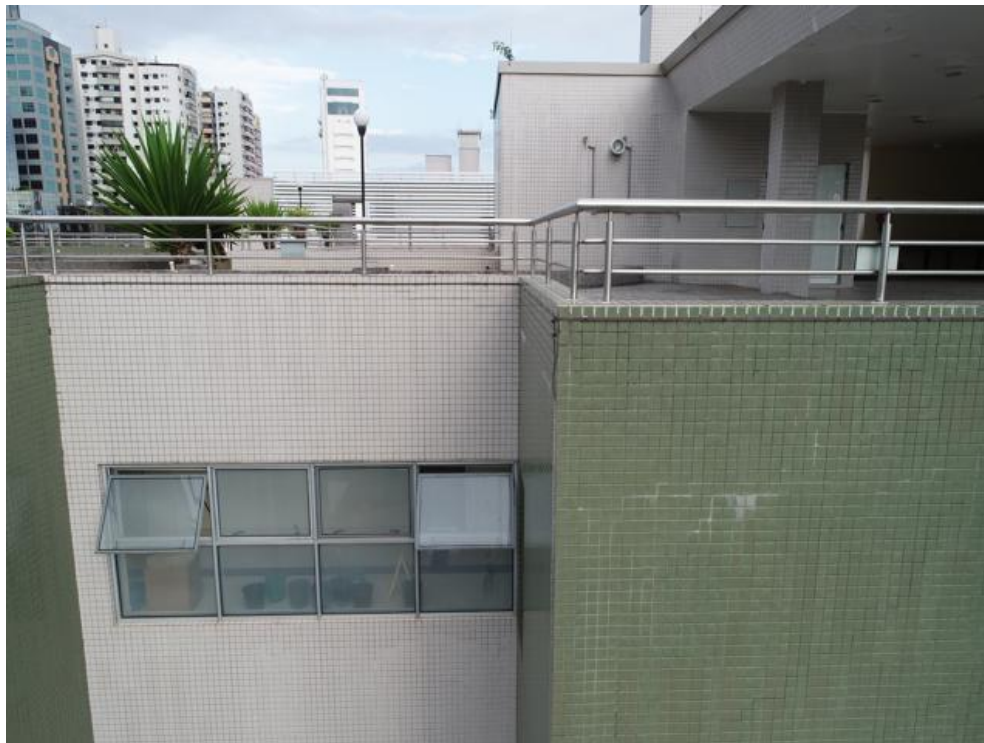
Imagem 184 - presença de sujeira, vegetação e ausência das pingadeiras e rejuntas, ponto localizado com indícios de carbonatação.

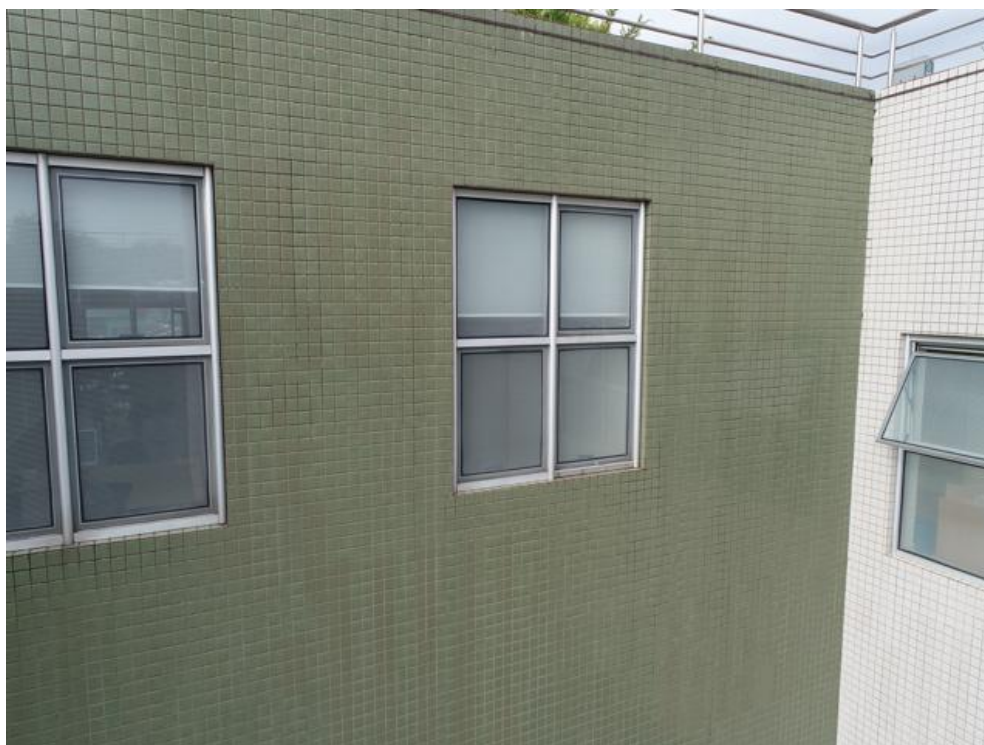
Imagem 185 – Presença de sujeira e ausência dos rejuntas

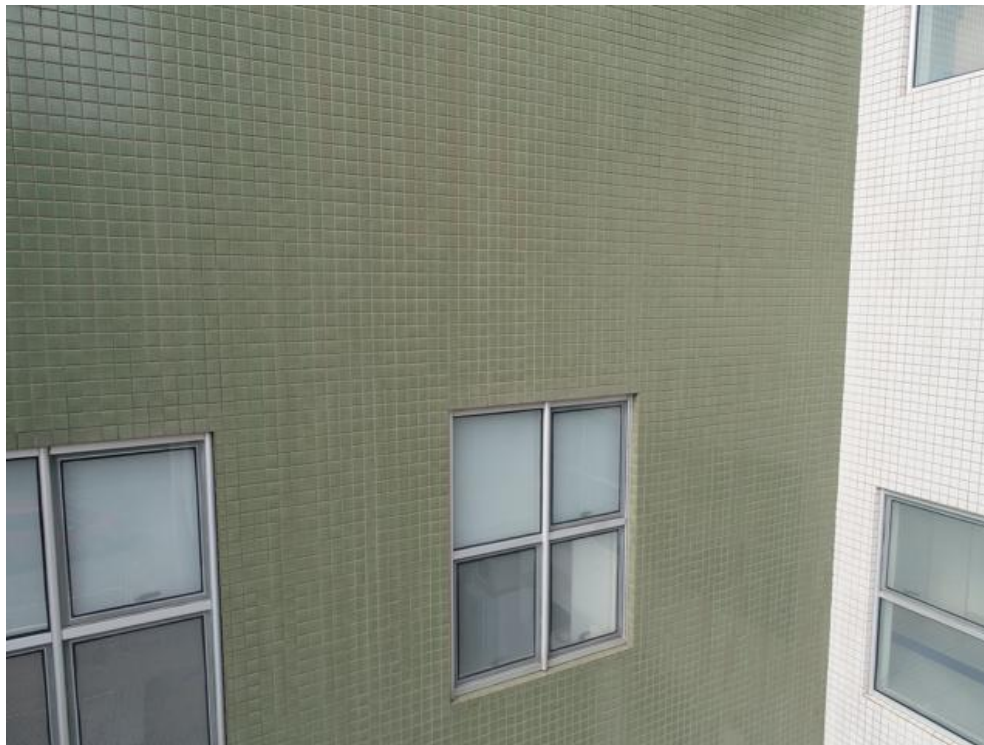
Imagem 186 - Presença de sujeira e ausência dos rejuntos.

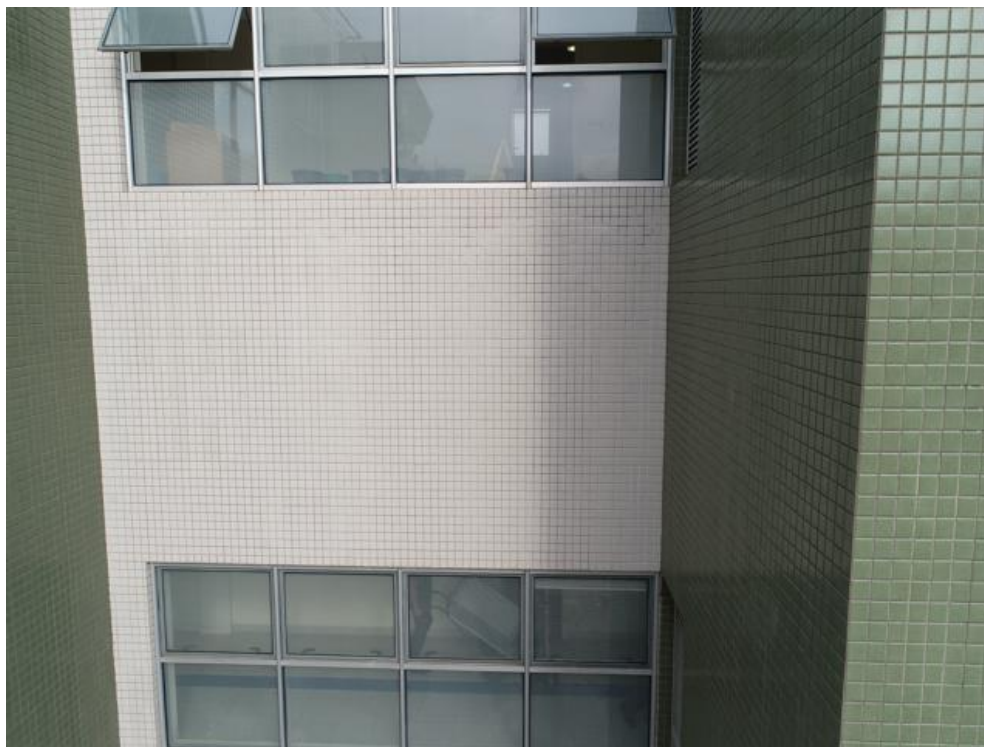
Imagem 187 - Presença de sujeira e ausência dos rejuntos.

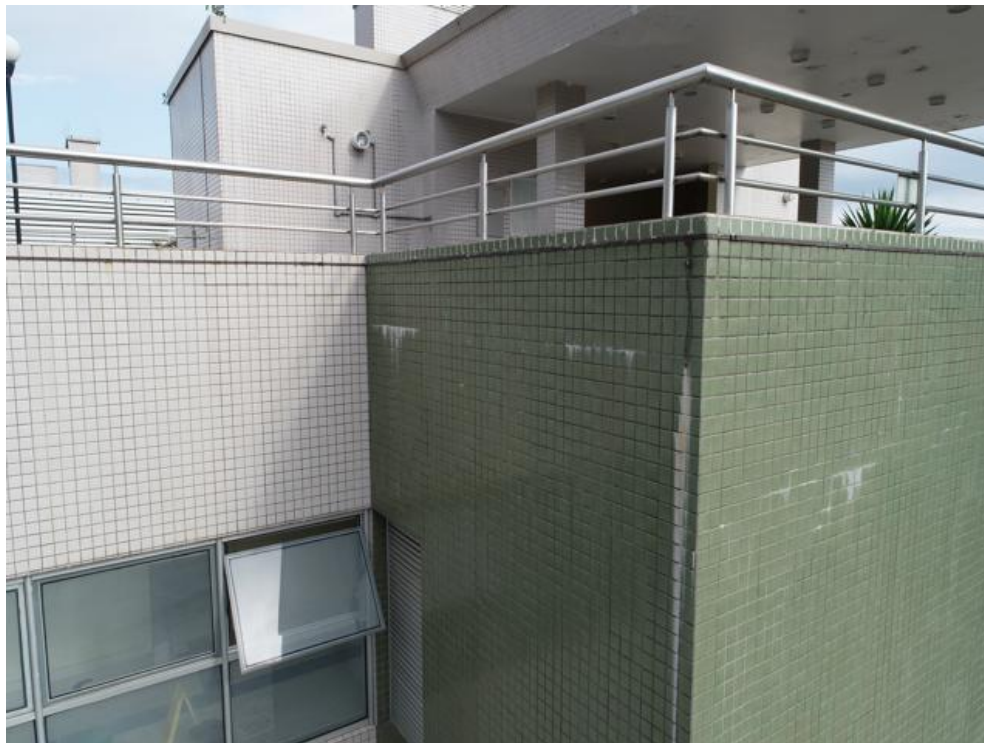
Imagem 188 - Fixação do SPDA inadequada na parede.

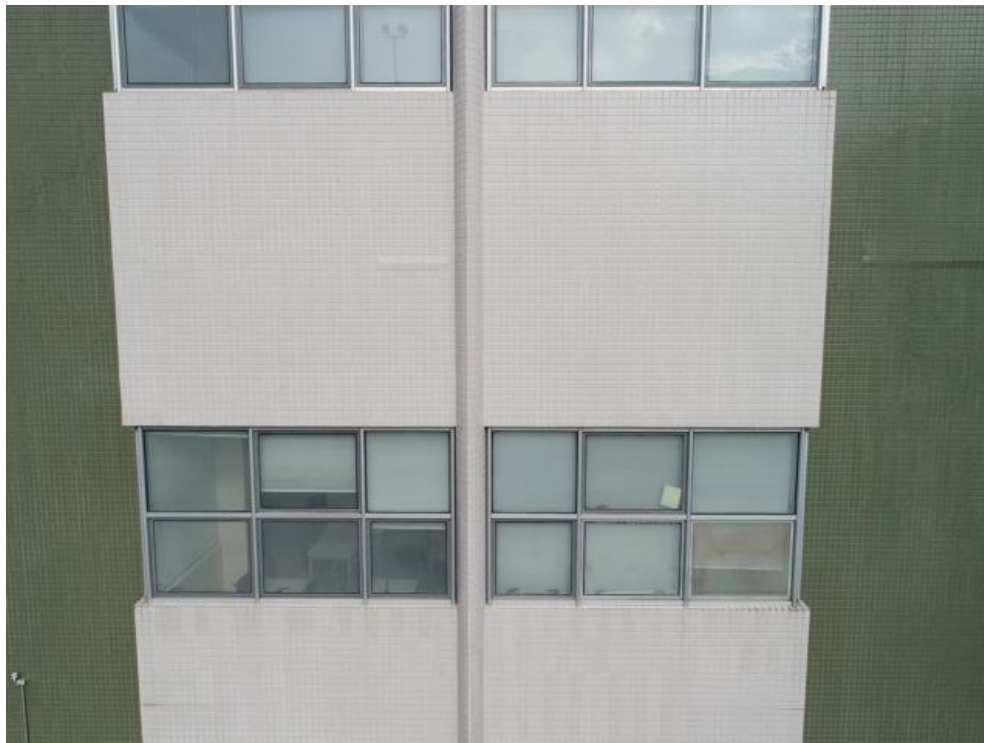
Imagem 192 – Deslocamento das pastilhas

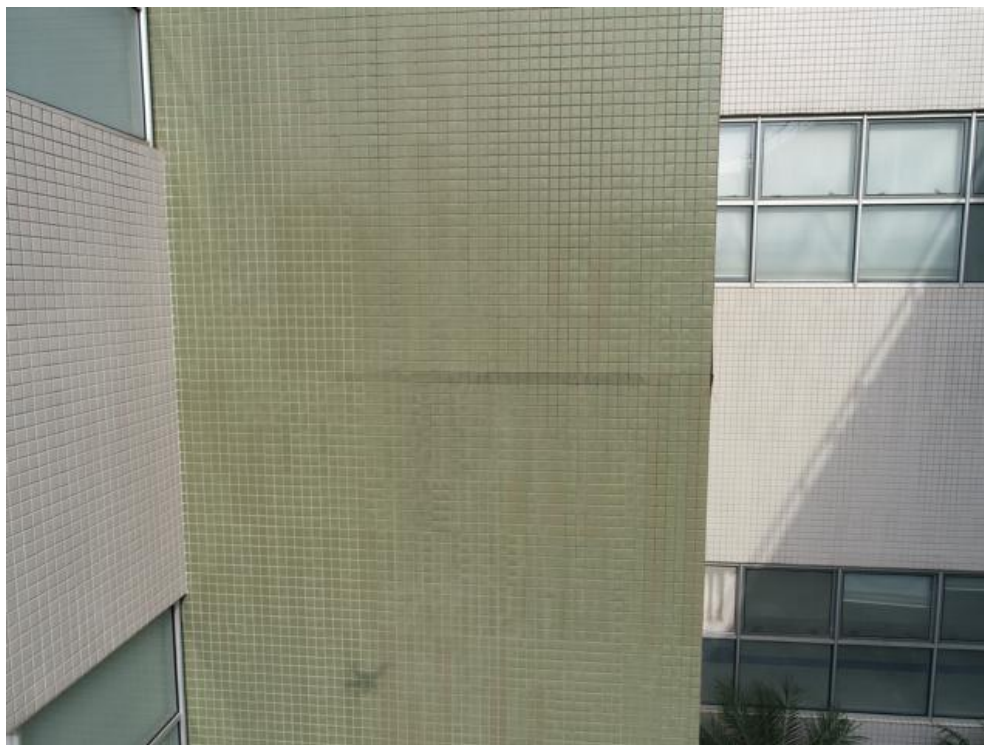
Imagem 193 – Deslocamento das pastilhas.

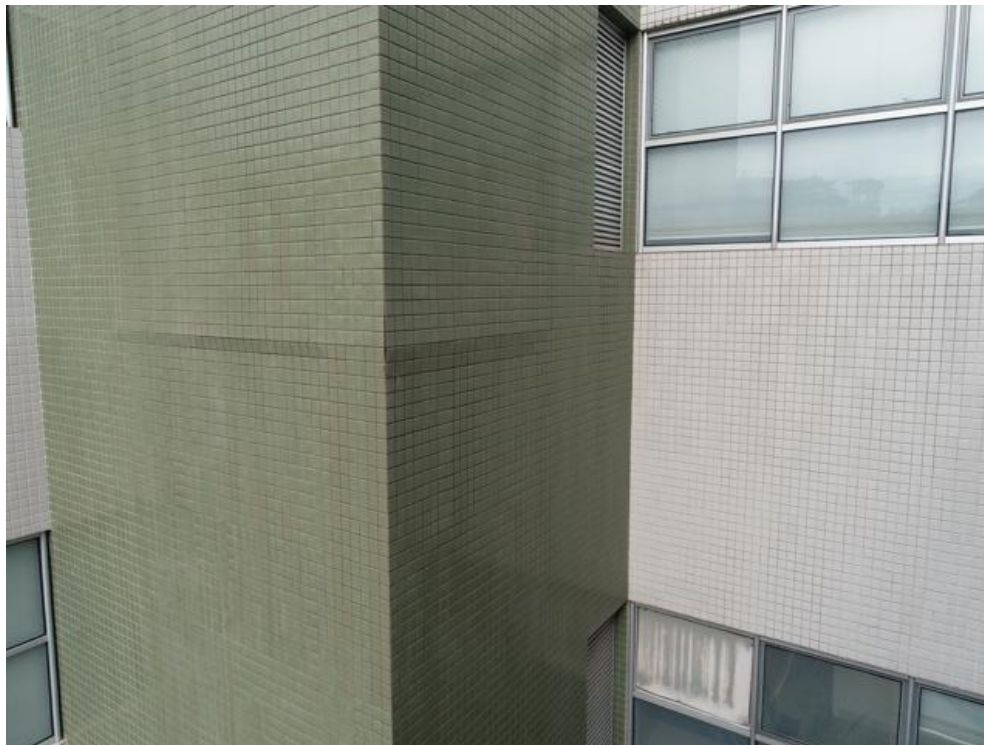
Imagem 194 – Deslocamento das pastilhas

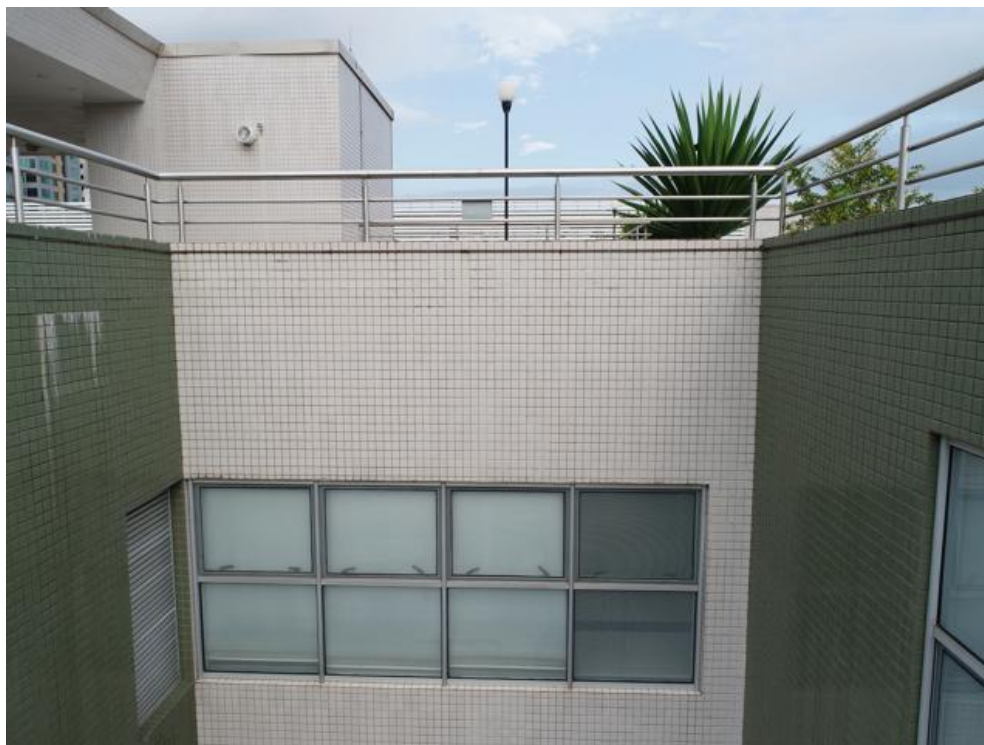
Imagem 195 – Sujidade e ausência dos rejunes.

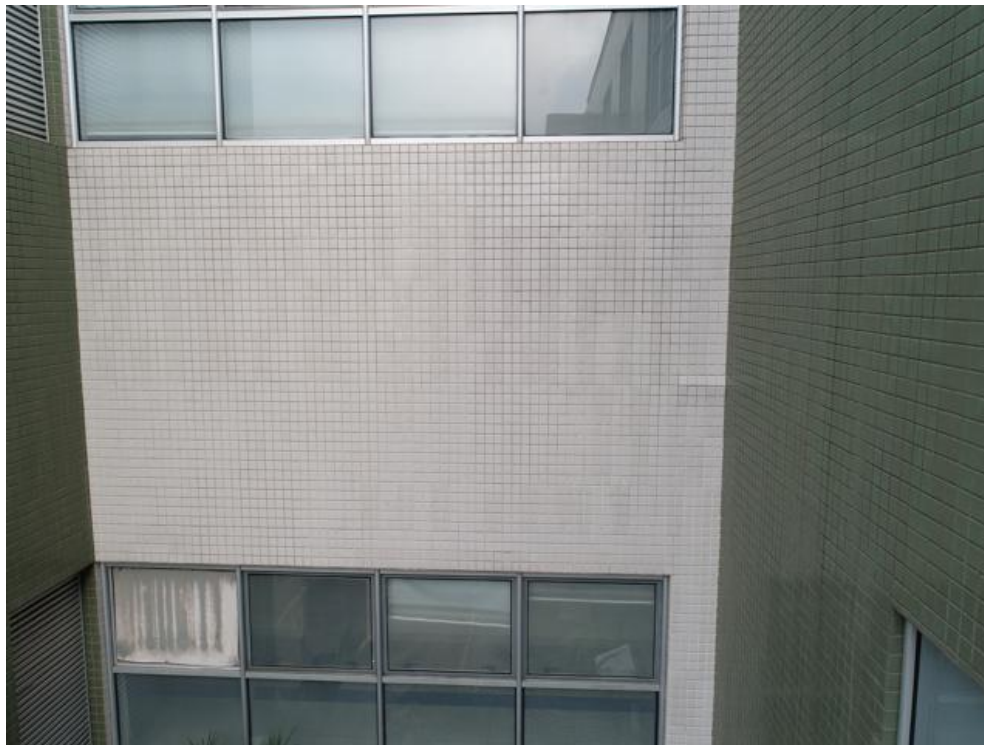
Imagem 196 - Sujeidade e ausência dos rejuntos. Desplacamento de pastilhas.

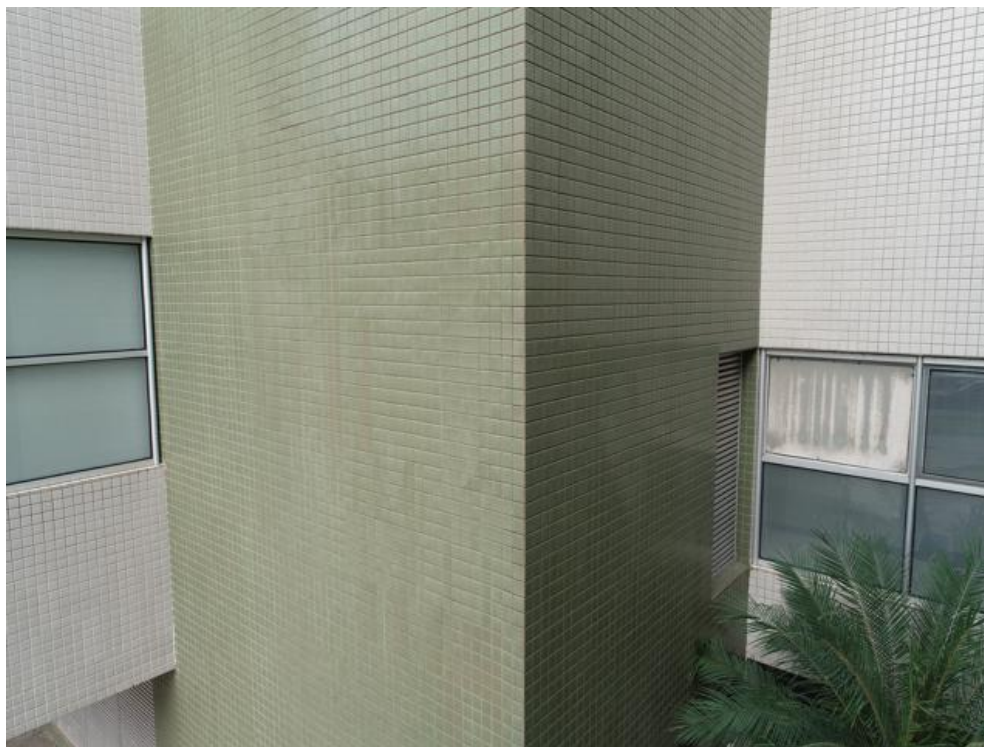
Imagem 197 - Sujeidade e ausência dos rejuntos.

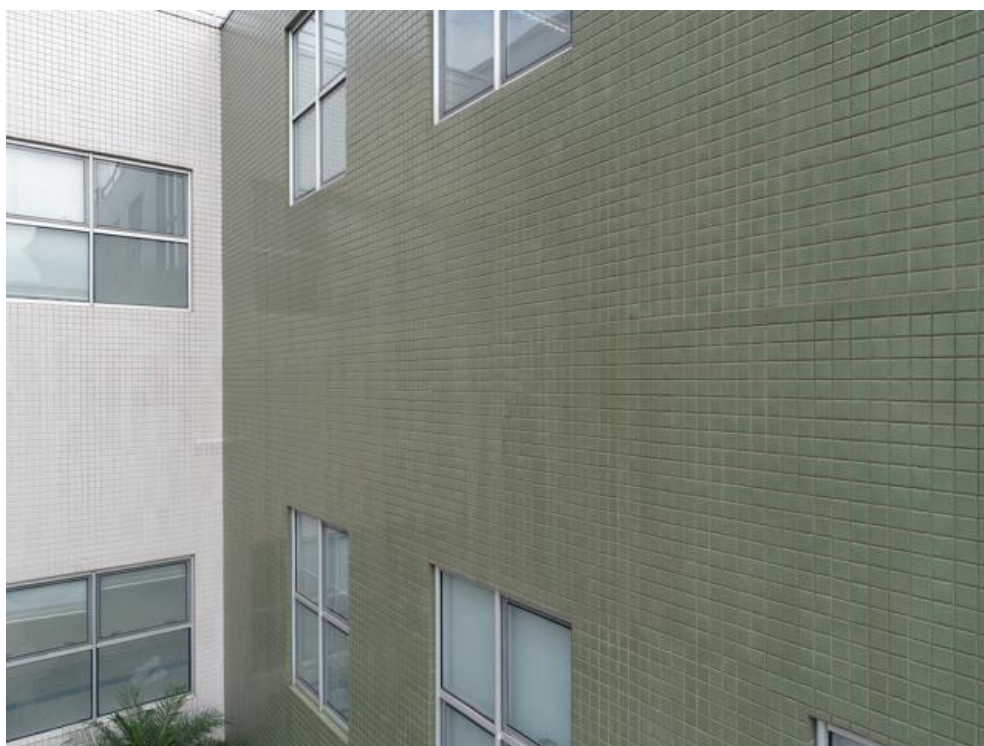
Imagem 201 - Sujidade e ausência dos rejuntas. Deslocamento das pastilhas.
