RELATÓRIO FOTOGRÁFICO SAENG-09 Nº 034/2024

Anexo ao SAENG_2024_033_PT – ANÁLISE DAS PATOLOGIAS NA LAJE IMPERMEABILIZADA E DAS FACHADAS DO EDIFÍCIO SEDE DA DRF-FNS LOCALIZADO EM FLORIANÓPOLIS – SC.

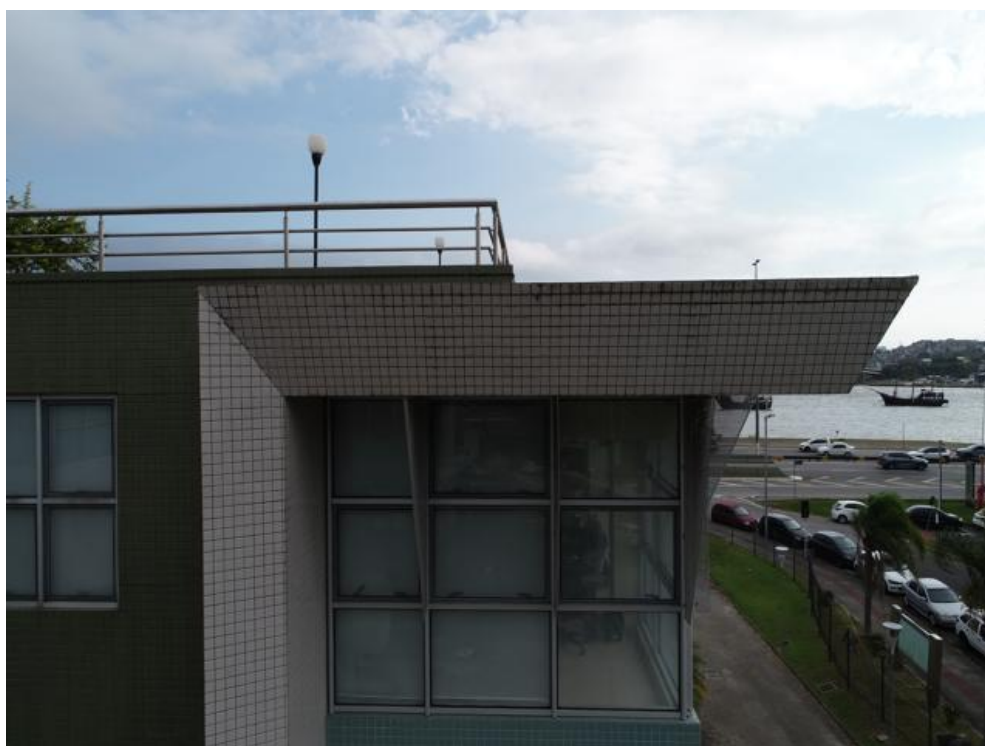
Imagem 203 - Sujeidade e ausência dos rejuntas. Presença de vegetação e ausência de pingadeiras.

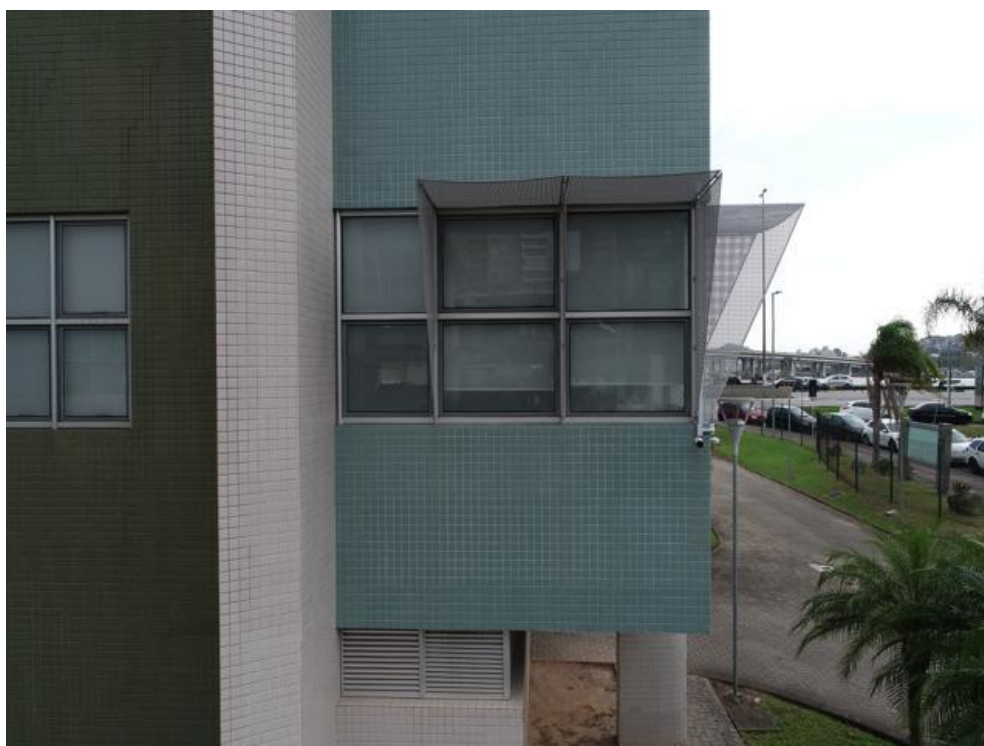
Imagem 205 - - Sujidade e ausência dos rejuntas.

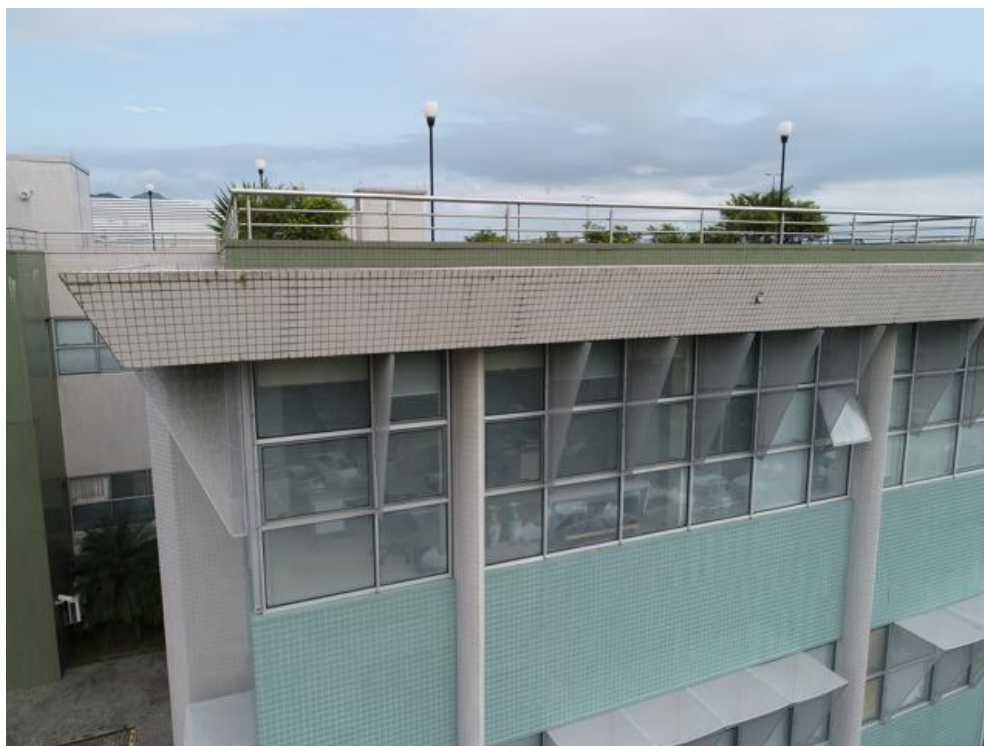
Imagem 206 - Sujeidade e ausência dos rejuntas. Presença de vegetação e ausência de pingadeiras.

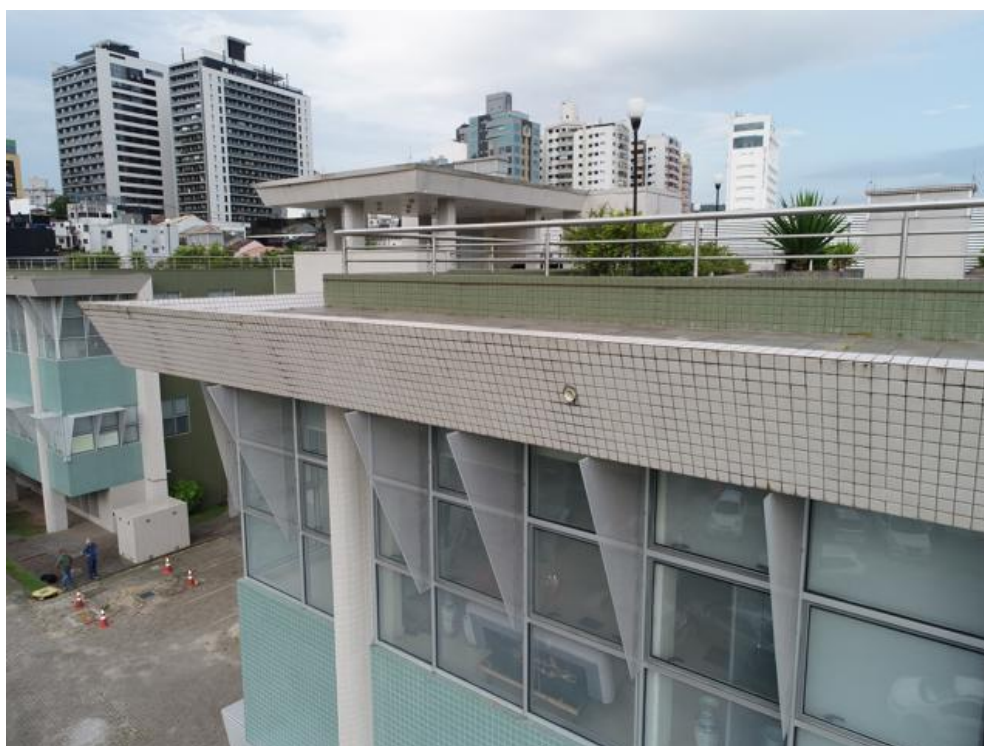
Imagem 207 - Sujeidade e ausência dos rejuntas. Presença de vegetação e ausência de pingadeiras.

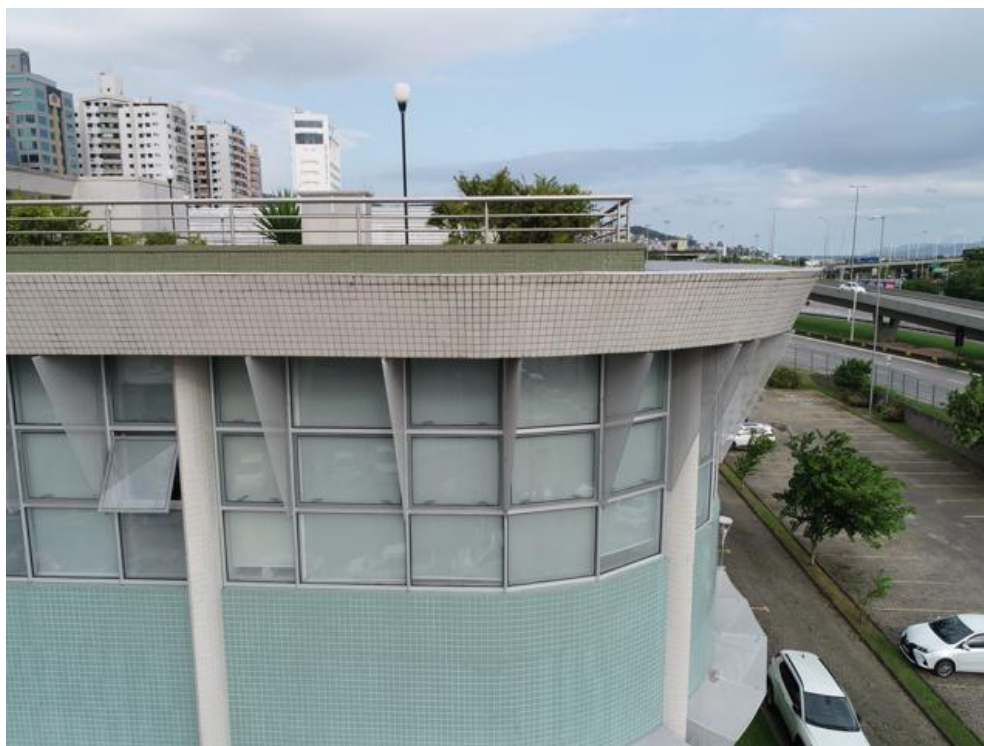
Imagem 208 - Sujidade e ausência dos rejunte. Presença de vegetação e ausência de pingadeiras.

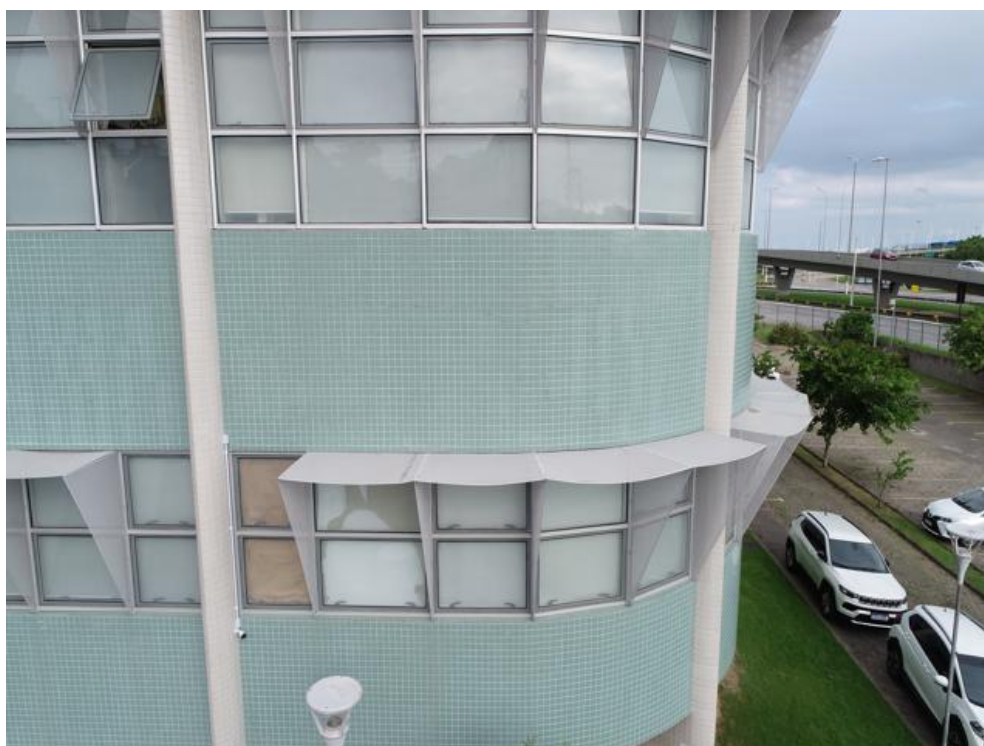
Imagem 209 – Presença de sujidade, pastilhas e rejunte na cor verde claro em bom estado.

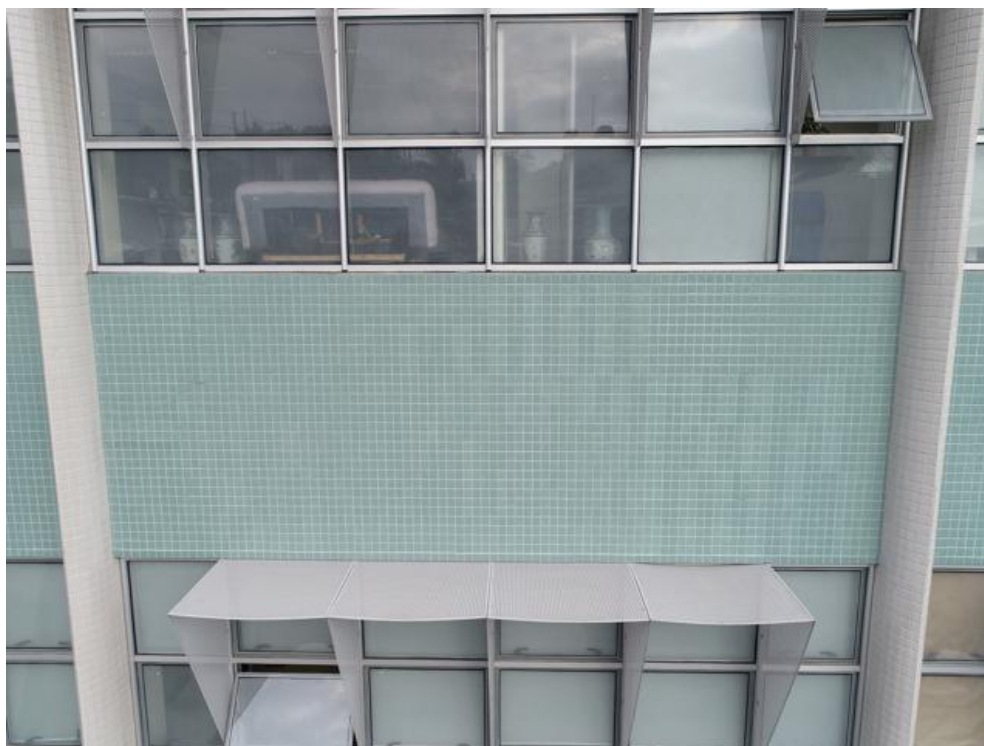
Imagem 210 - Presença de sujeira, pastilhas e rejuntas na cor verde claro em bom estado.

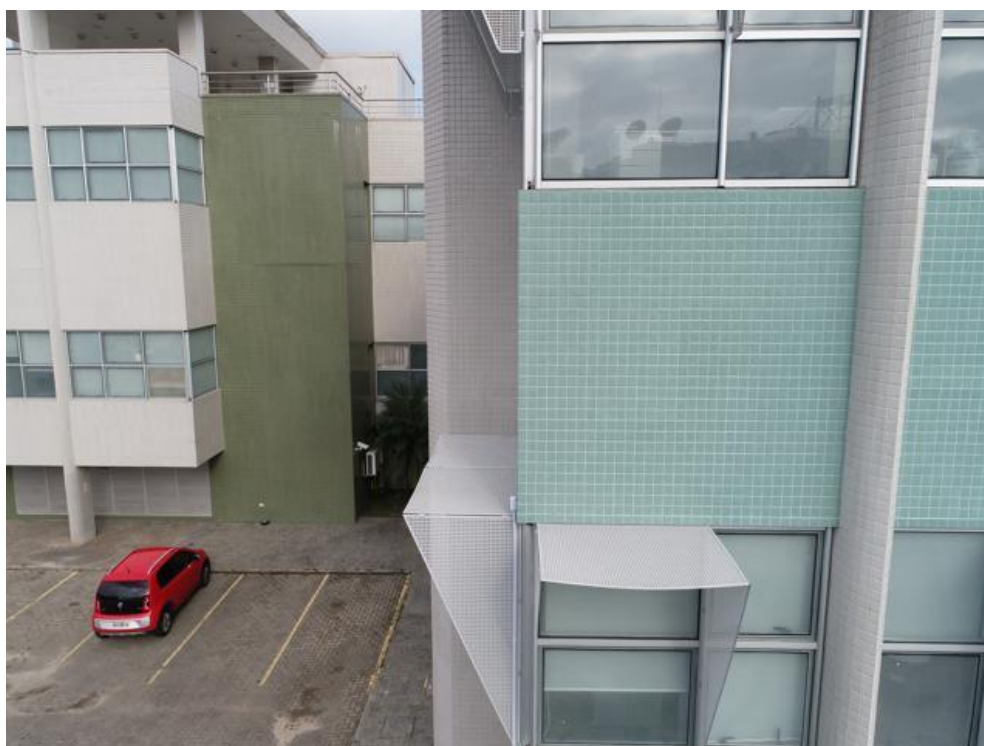
Imagem 211 - Presença de sujeira, pastilhas e rejuntas na cor verde claro em bom estado.

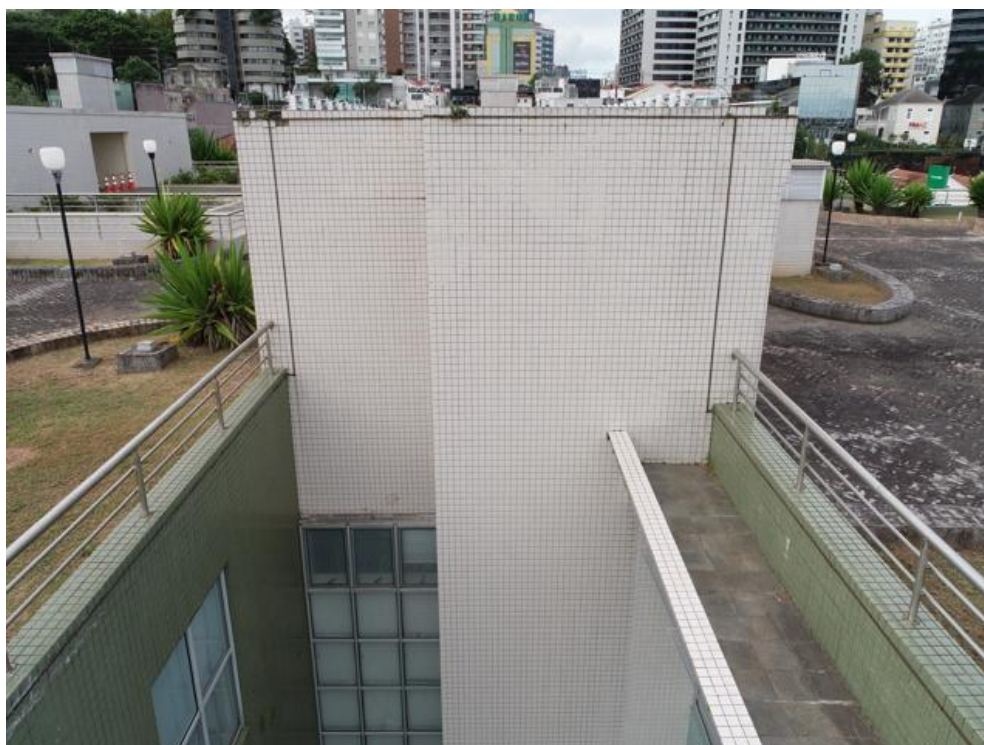
Imagem 213 – Fixação do SPDA, Presença de sujeira e ausência de pingadeiras e rejuntas

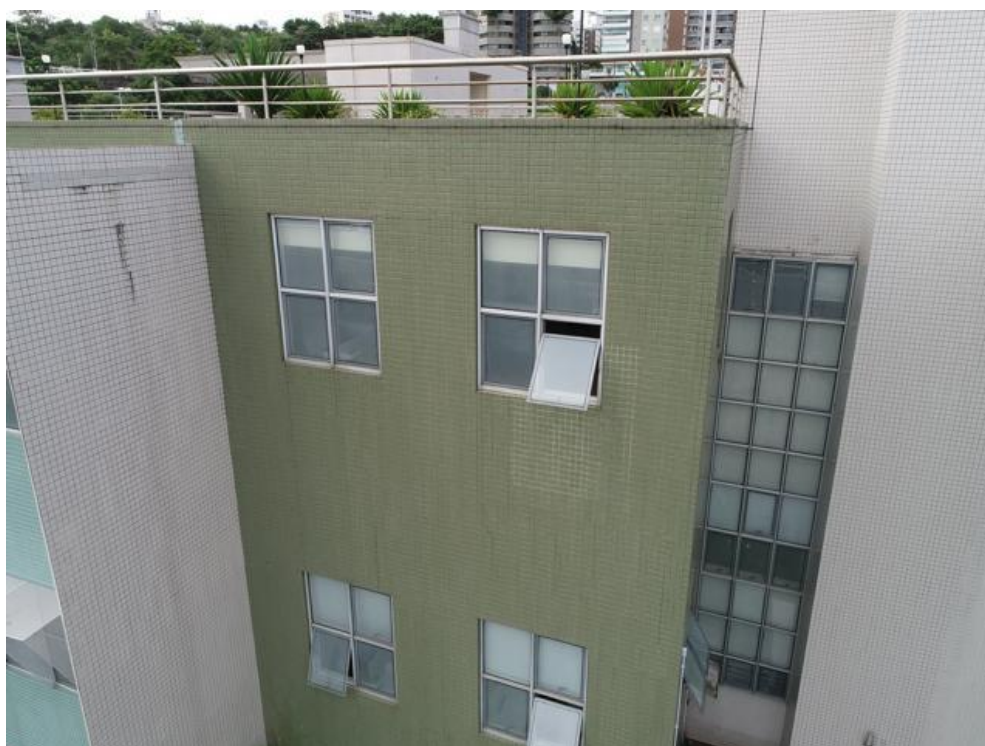
Imagem 215 – Reparos com rejunte de coloração diferente.

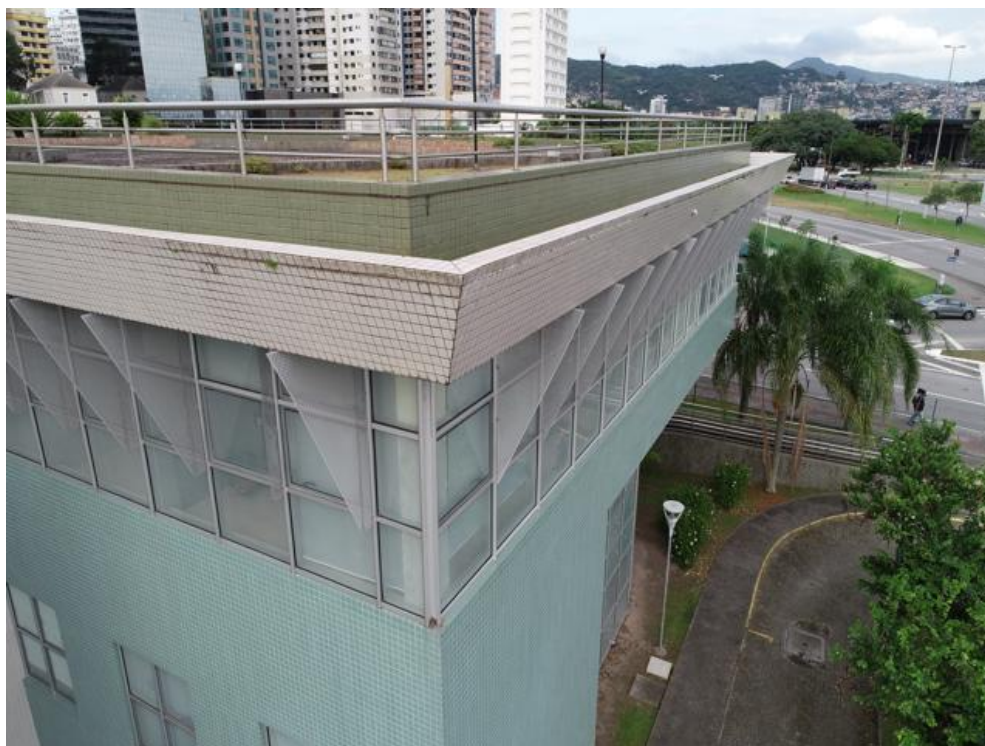
Imagem 216 – Ausência de pingadeiras nas bordas e presença de vegetação.

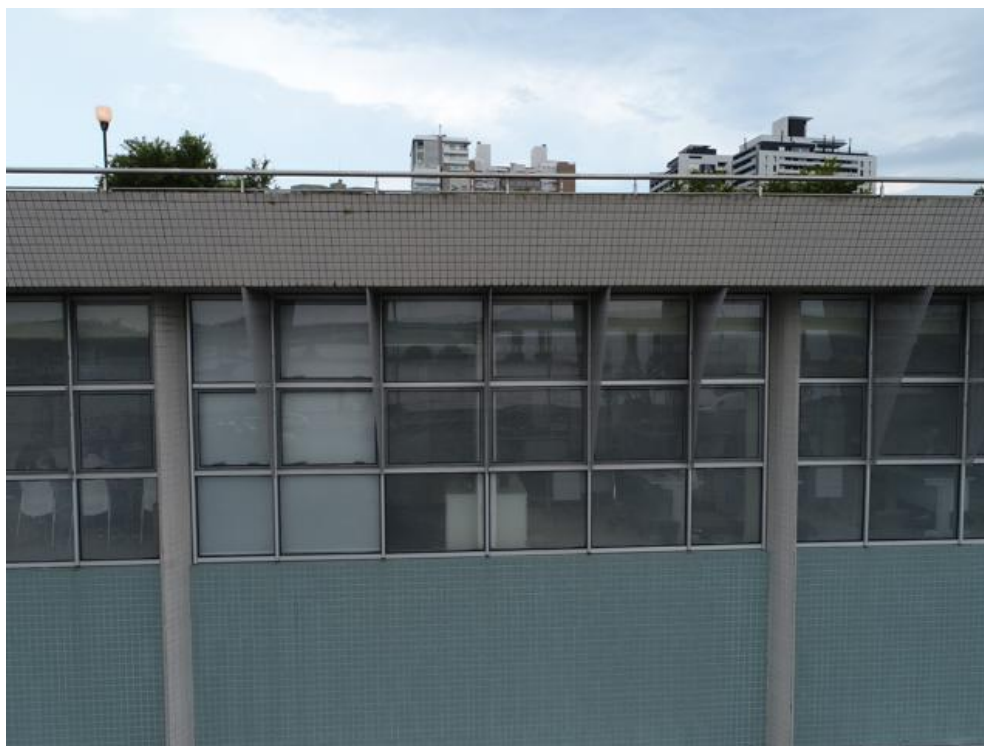
Imagem 218 - Fachada Nordeste – Presença de sujeira e vegetação, ausência de pingadeiras nas bordas e do rejunte branco.

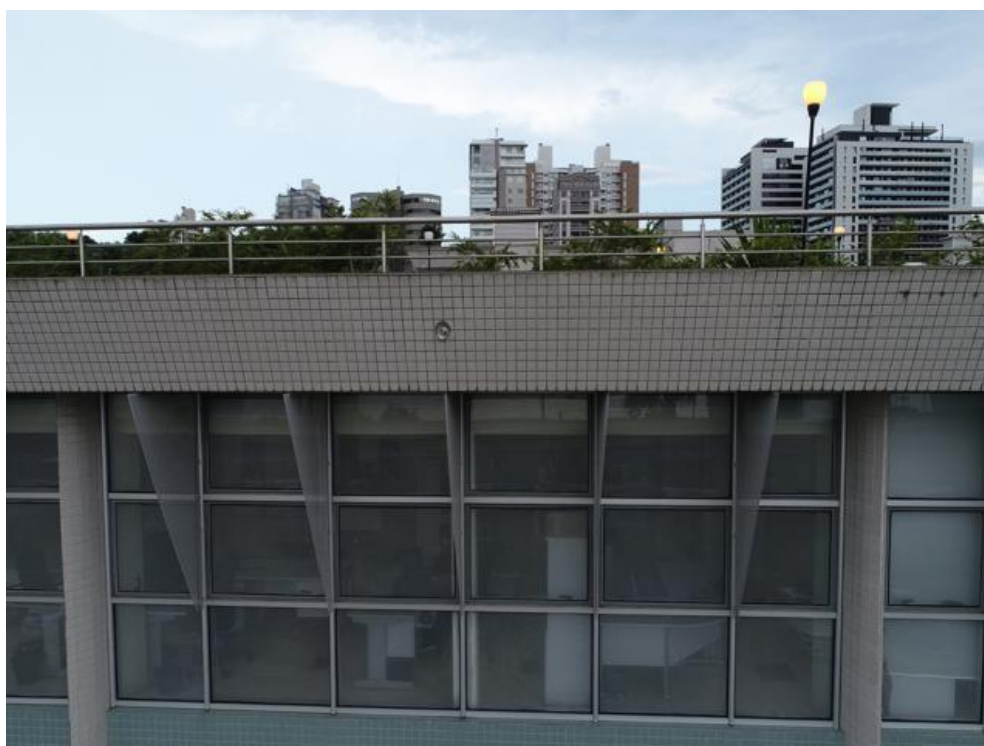
Imagem 219 - Fachada Nordeste – Presença de sujeira e vegetação, ausência de pingadeiras nas bordas e do rejunte branco.

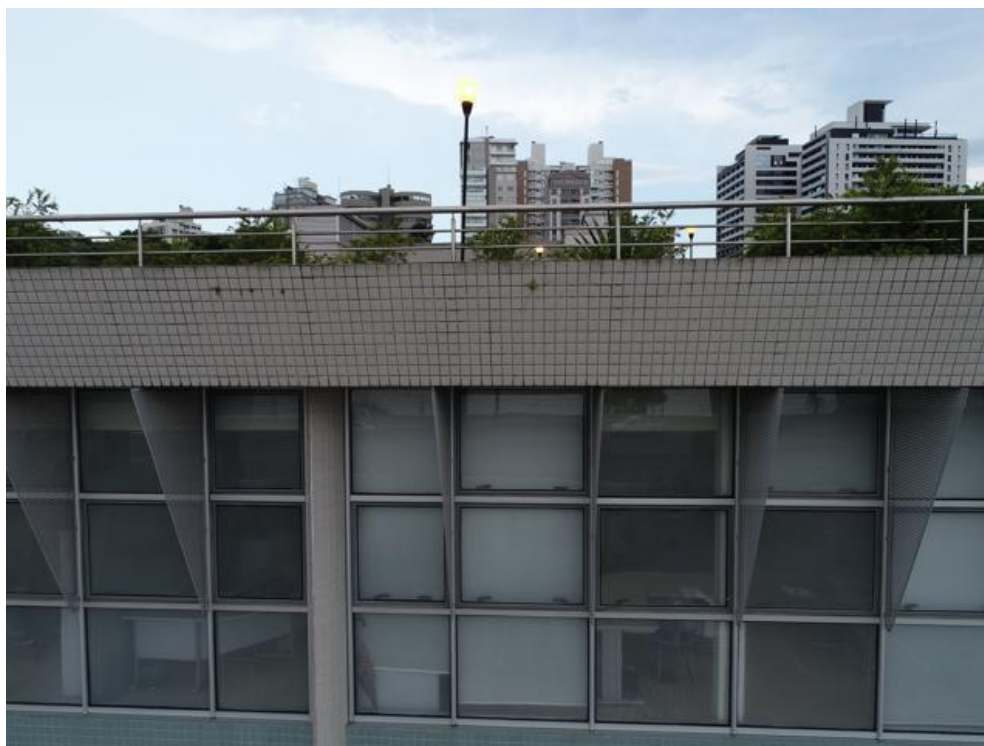
Imagem 220 - Fachada Nordeste – Presença de sujidade e vegetação, ausência de pingadeiras nas bordas e do rejunte branco.

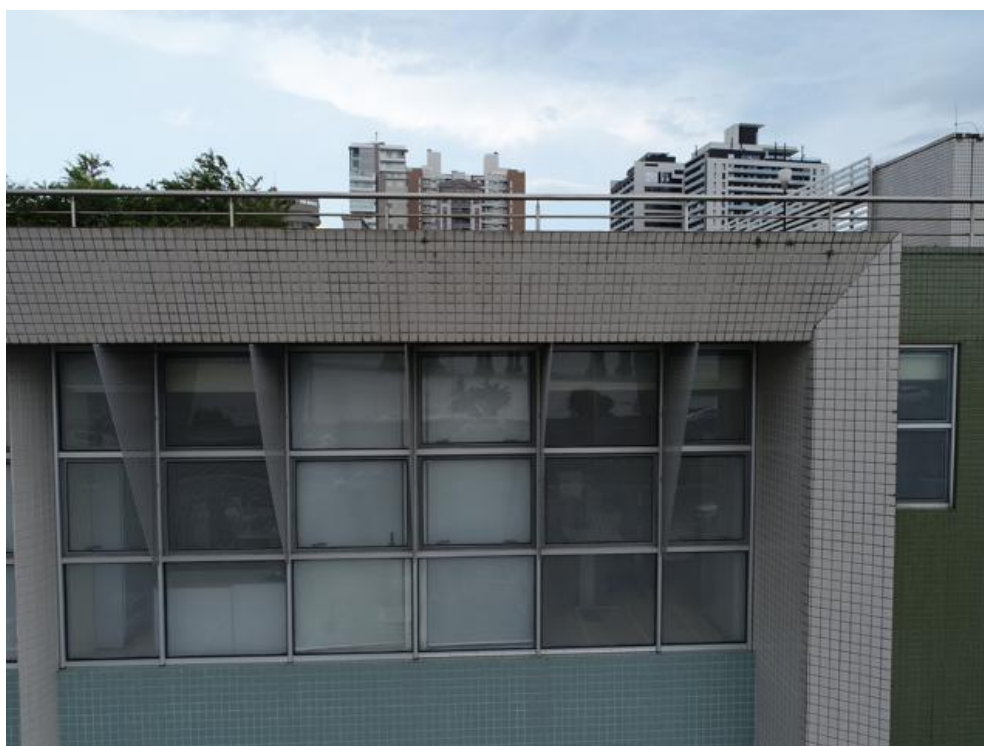
Imagem 221 - Fachada Nordeste – Presença de sujidade e vegetação, ausência de pingadeiras nas bordas e do rejunte branco.

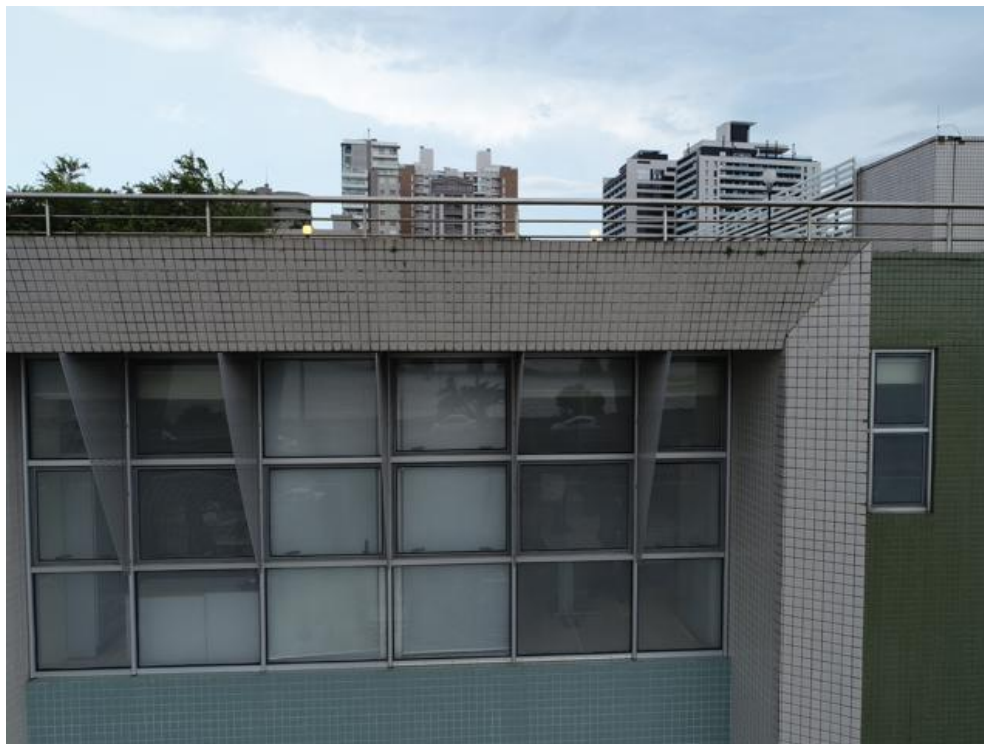
Imagem 222 - Fachada Nordeste – Presença de sujeira e vegetação, ausência de pingadeiras nas bordas e do rejunte branco.

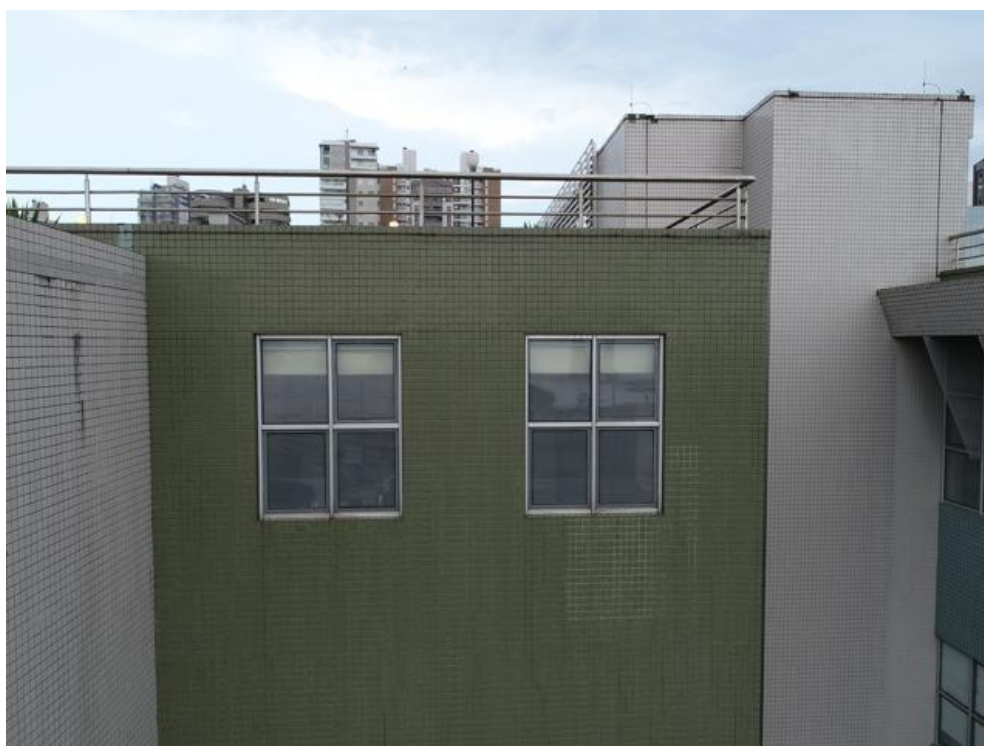
Imagem 223 - Fachada Nordeste – Presença de sujeira e vegetação, ausência de pingadeiras nas bordas e do rejunte branco e verde “musgo”.

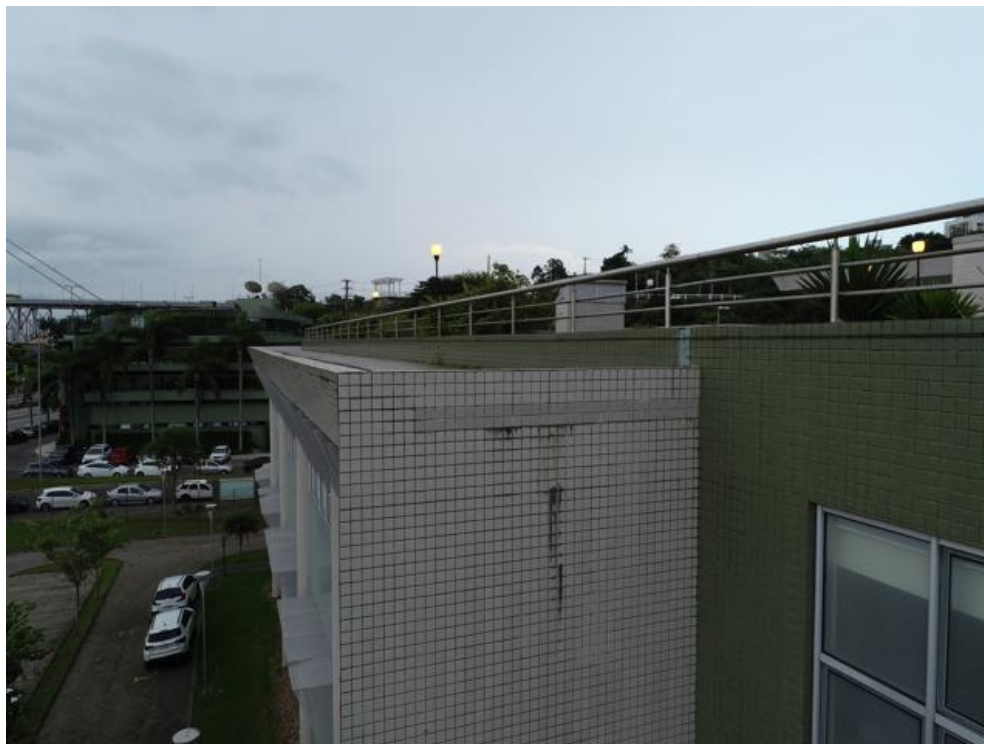
Imagem 224 – Reparos realizados com outra cor de pastilha, presença de vegetação e sujeira.

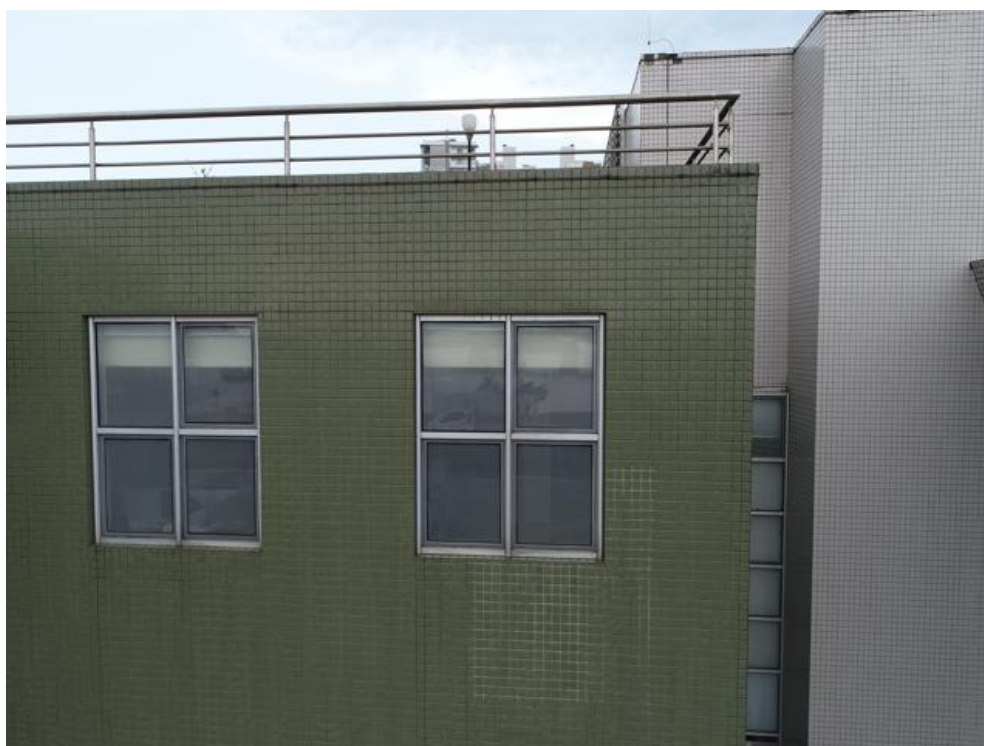
Imagem 225 – Diferença nos rejantes aplicados.

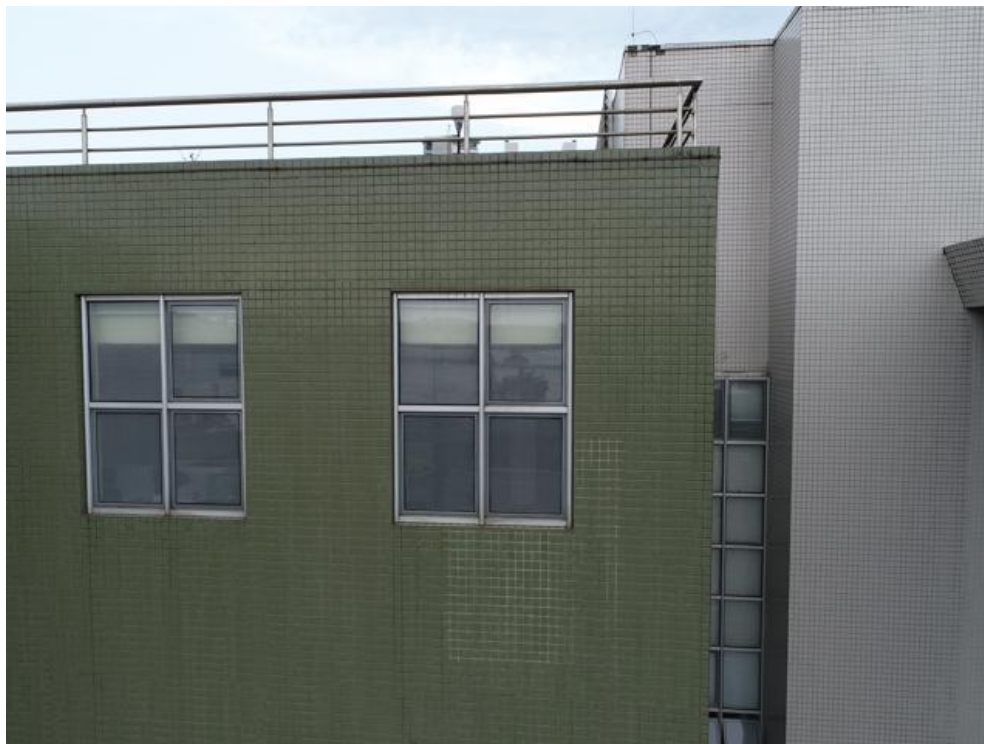
Imagem 226 - Diferença nos rejuntas aplicados.

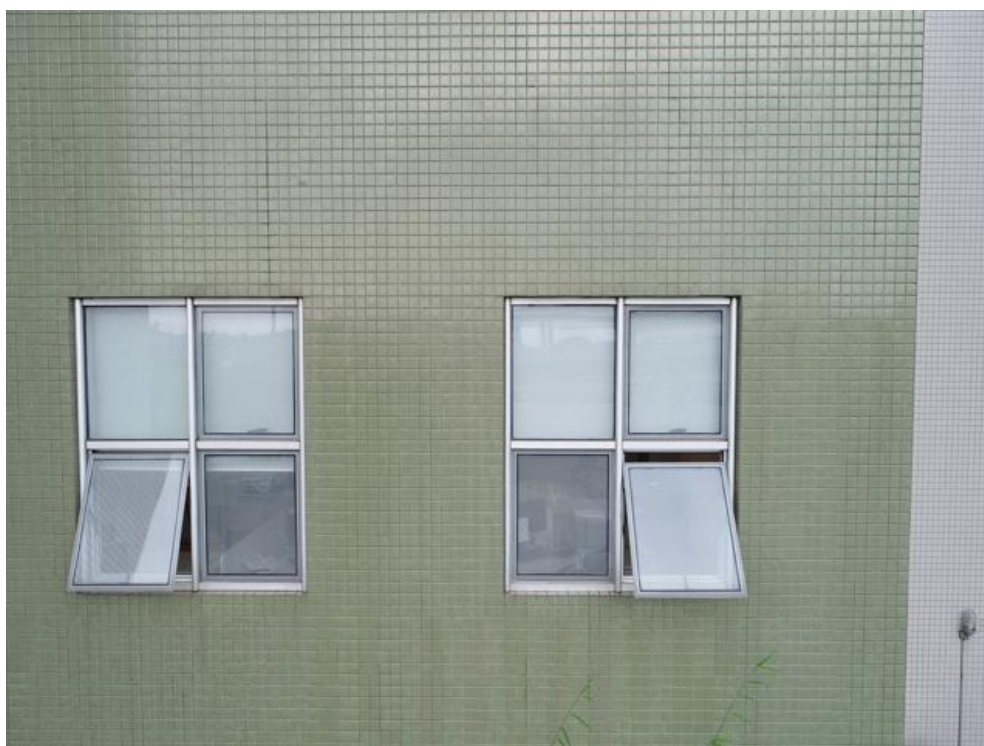
Imagem 227 – Ausência dos rejuntas.

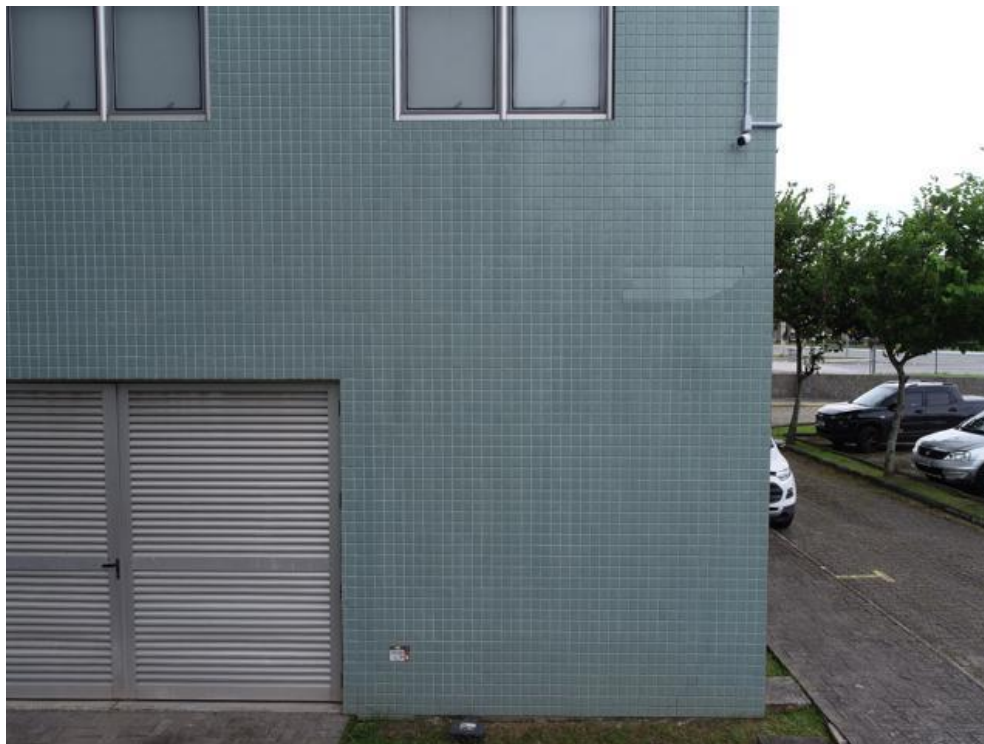
Imagem 228 – Deslocamento das pastilhas.

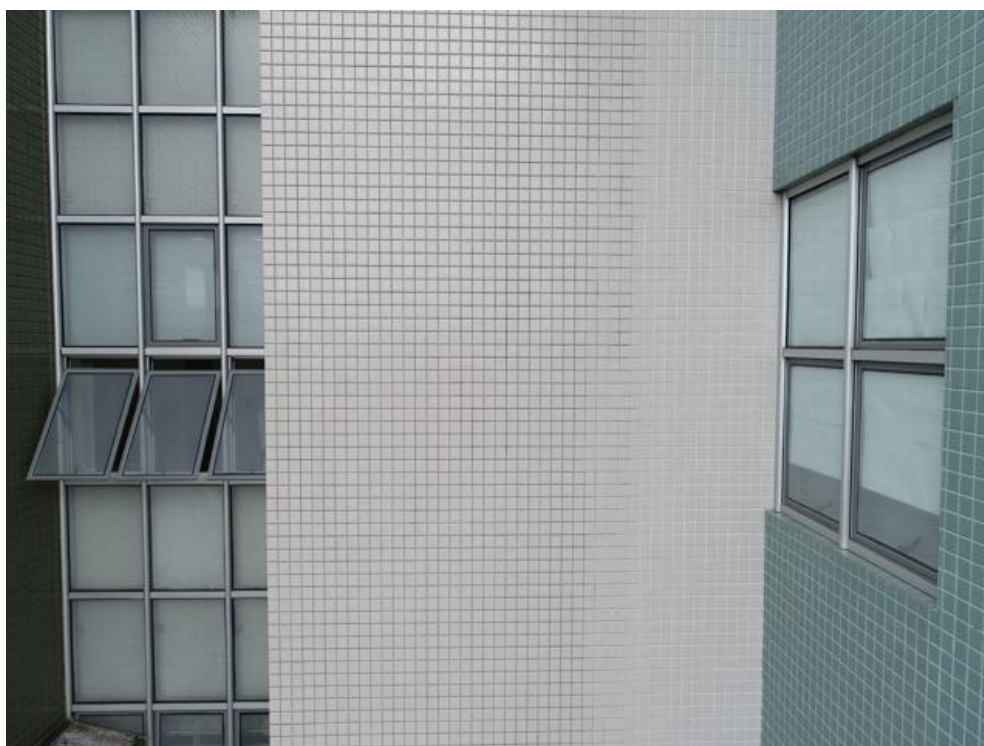
Imagem 229 – Trecho mais escuro sem rejunte.

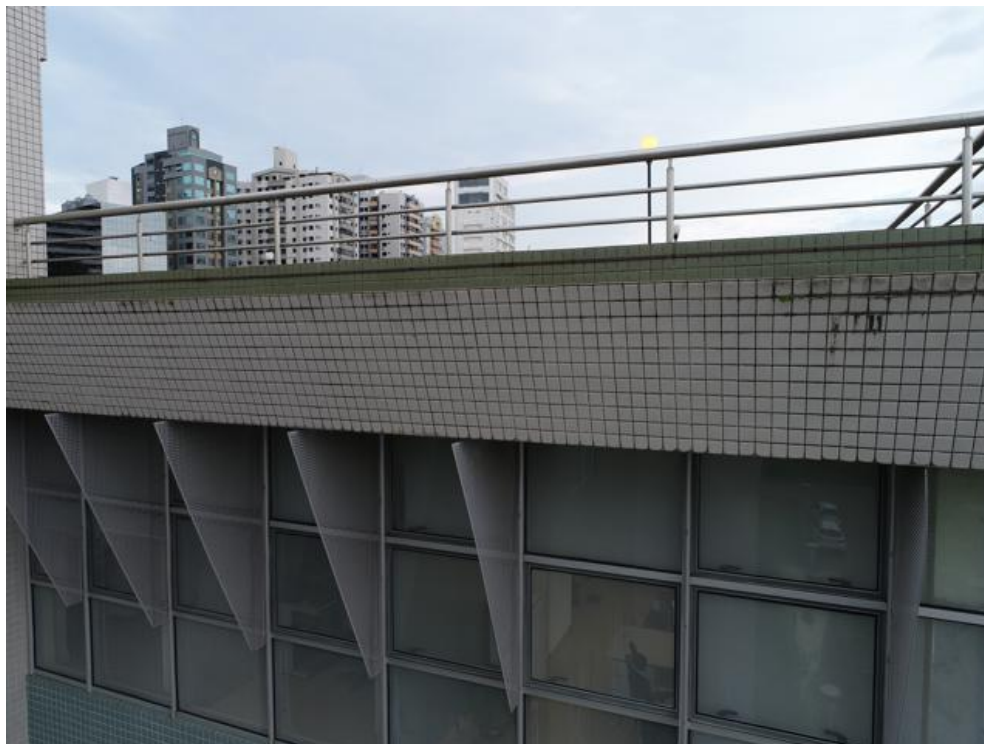
Imagem 232 – Presença de sujeira, vegetação, ausência de rejuntas e pingadeiras.

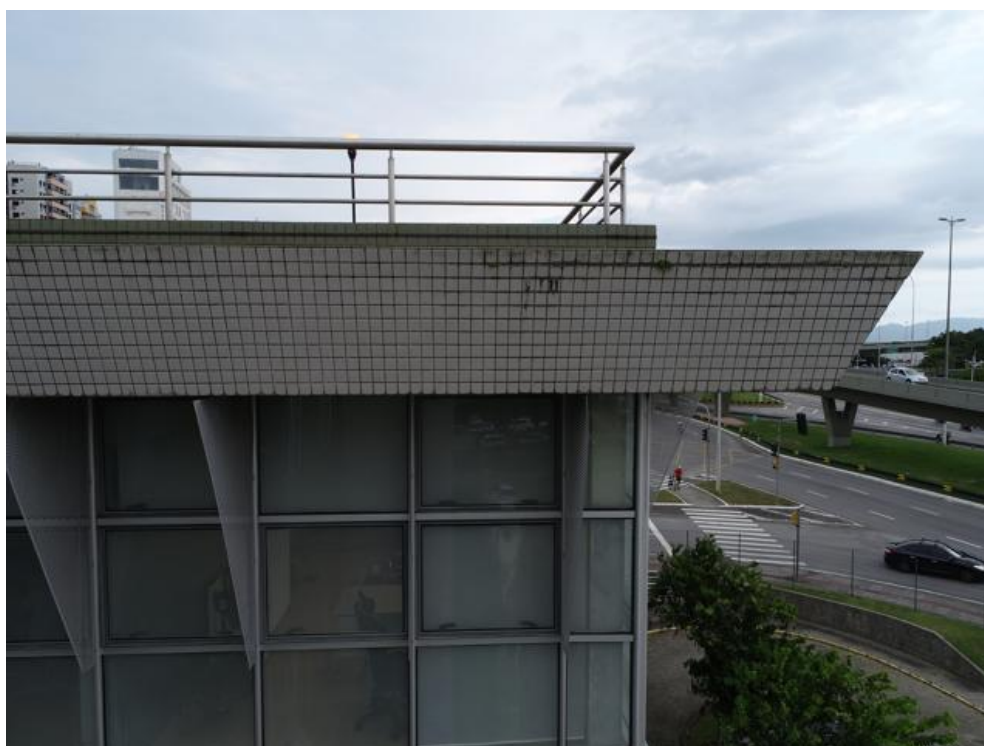
Imagem 233 - Presença de sujeira, vegetação, ausência de rejuntas e pingadeiras.

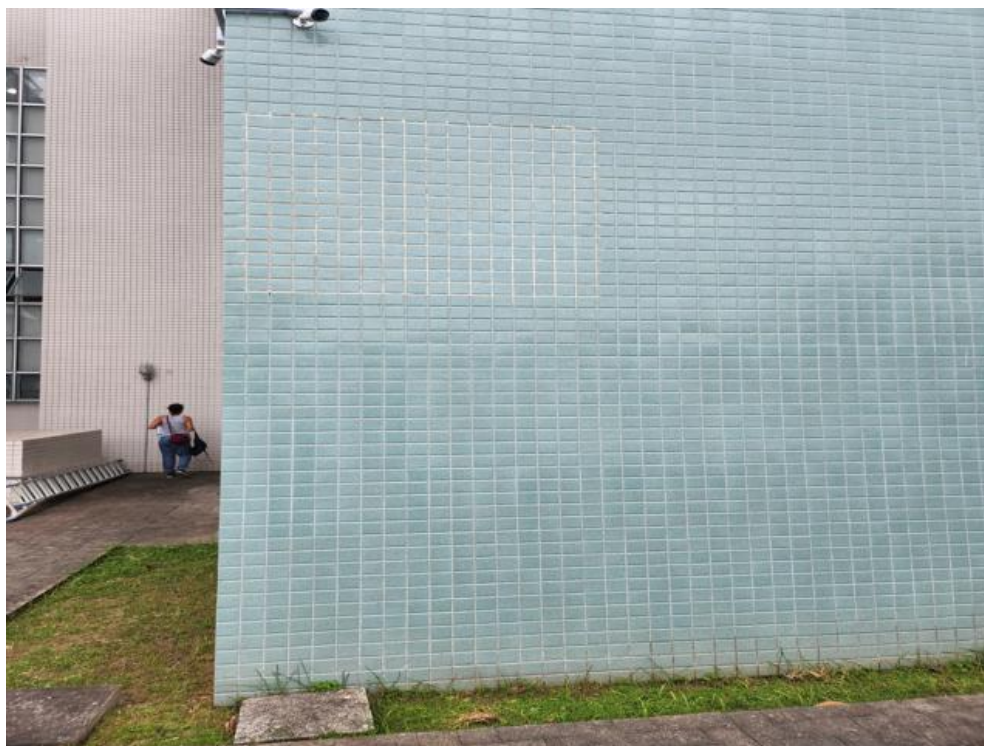
Imagem 234 – Deslocamento das pastilhas.

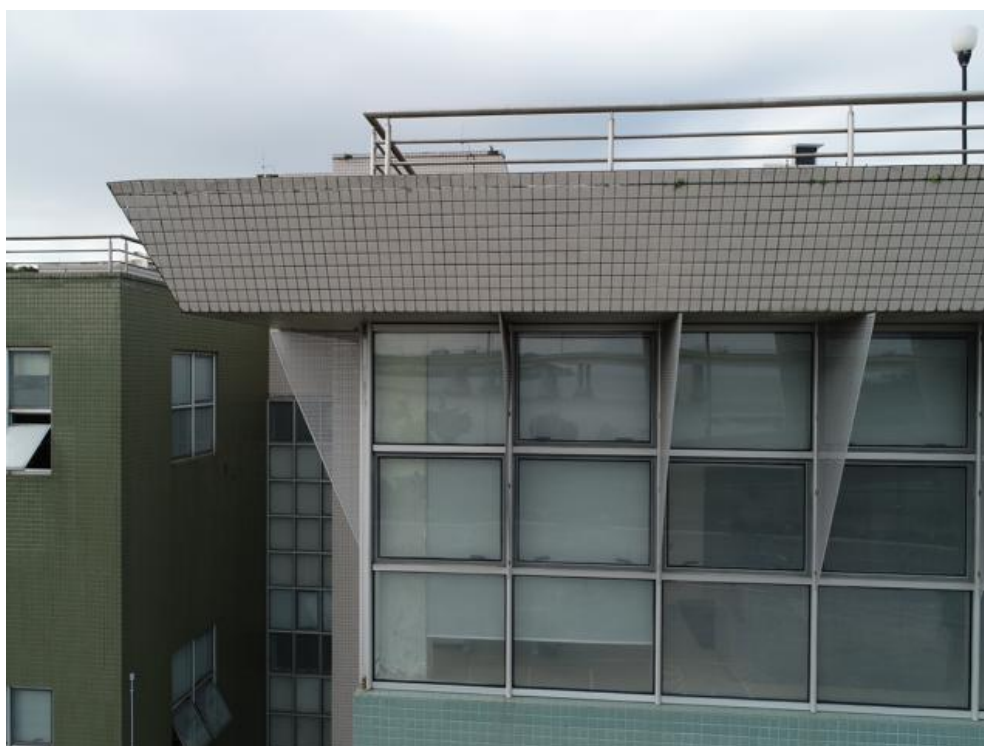
Imagem 237 - Presença de sujeira, vegetação, ausência de rejuntas e pingadeiras.

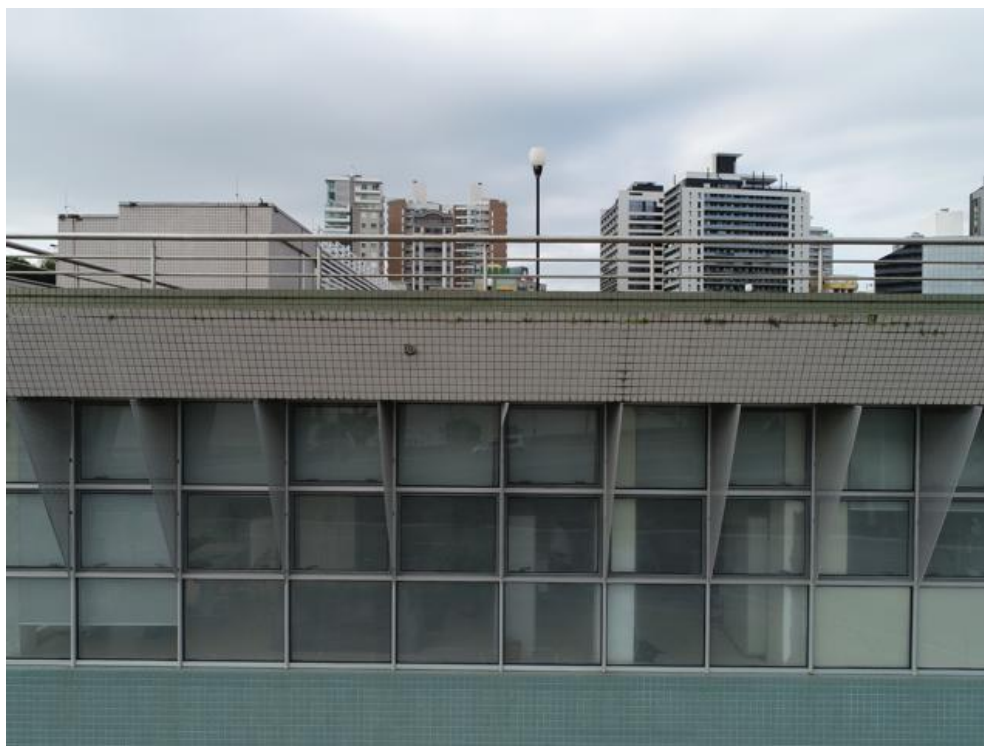
Imagem 238 - Presença de sujeira, vegetação, ausência de rejuntas e pingadeiras.

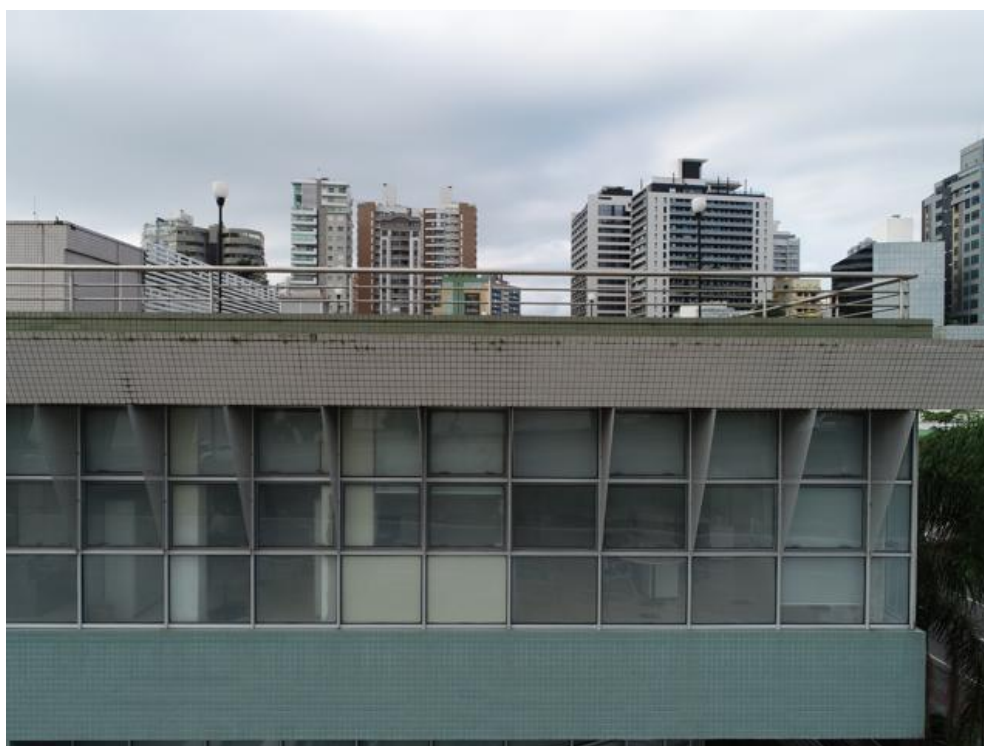
Imagem 239 - Presença de sujeira, vegetação, ausência de rejuntas e pingadeiras.

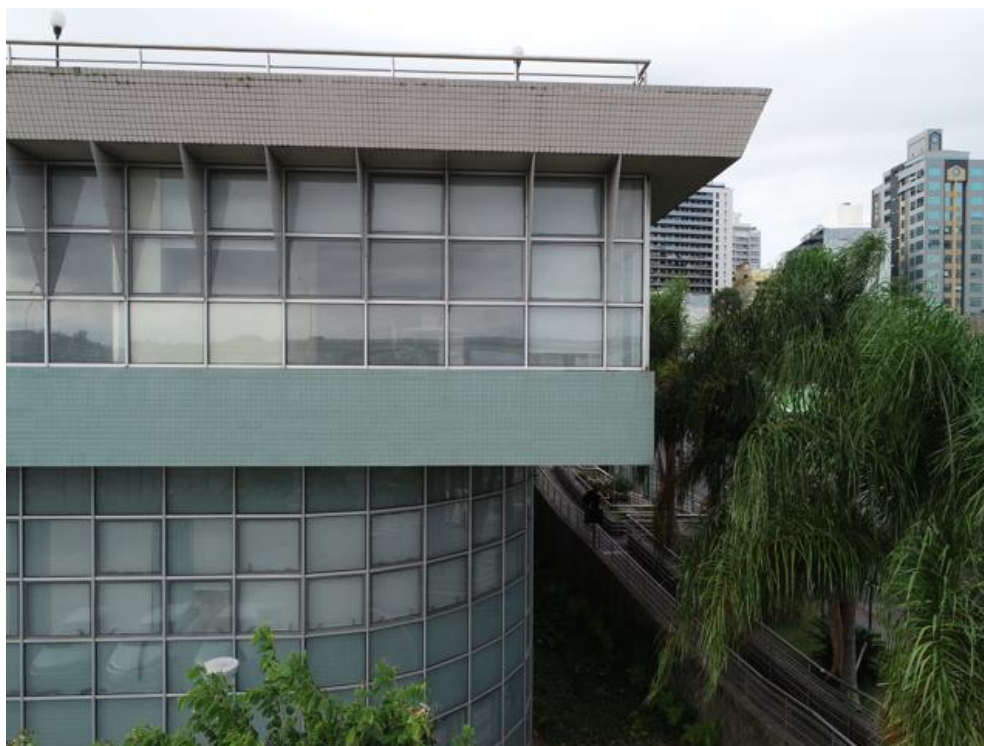
Imagem 240 - Presença de sujeira, vegetação, ausência de rejuntas e pingadeiras – Trecho com pastilhas verde claro em bom estado.
