RELATÓRIO FOTOGRÁFICO SAENG-09 Nº 034/2024

Anexo ao SAENG_2024_033_PT – ANÁLISE DAS PATOLOGIAS NA LAJE IMPERMEABILIZADA E DAS FACHADAS DO EDIFÍCIO SEDE DA DRF-FNS LOCALIZADO EM FLORIANÓPOLIS – SC.

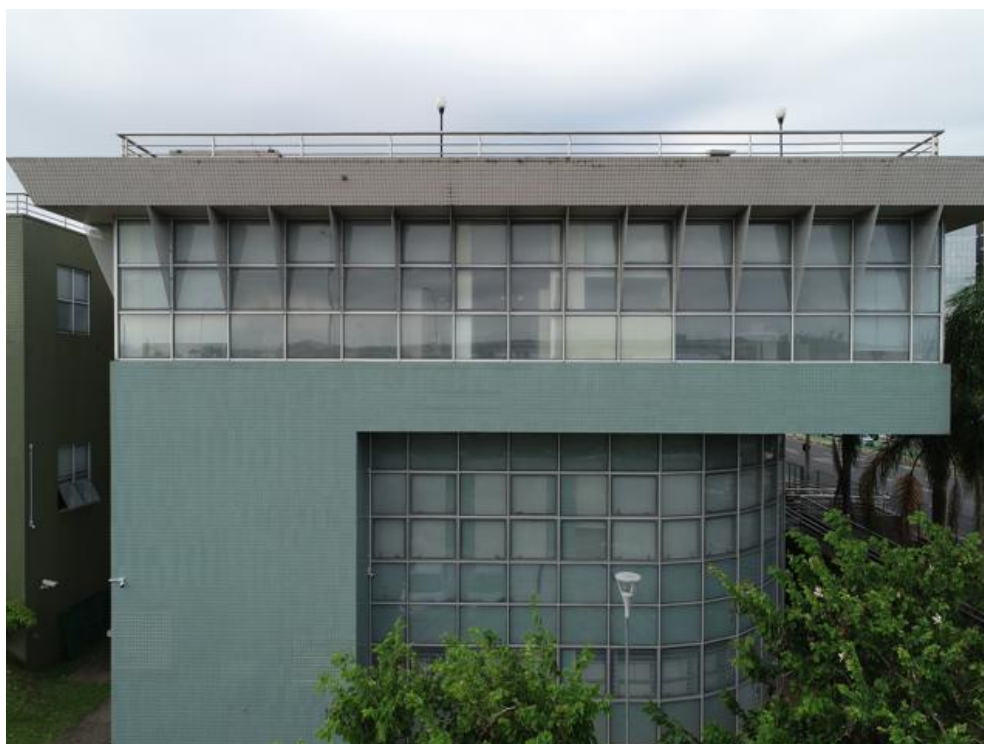
Imagem 241 - Presença de sujeira, vegetação, ausência de rejuntas e pingadeiras – Trecho com pastilhas verde claro em bom estado.
